Bourgogne-Franche-Comté, Doubs  
Orchamps-Vennes  
40 Grande Rue

## **ferme, puis minoterie Vernier**

Numéro de dossier : IA25001270  
Date de l'enquête initiale : 2014  
Date(s) de rédaction : 2014  
Cadre de l'étude : patrimoine industriel patrimoine industriel du Doubs  
Degré d'étude : étudié

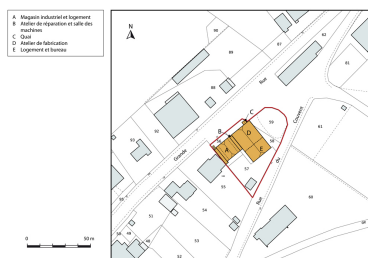
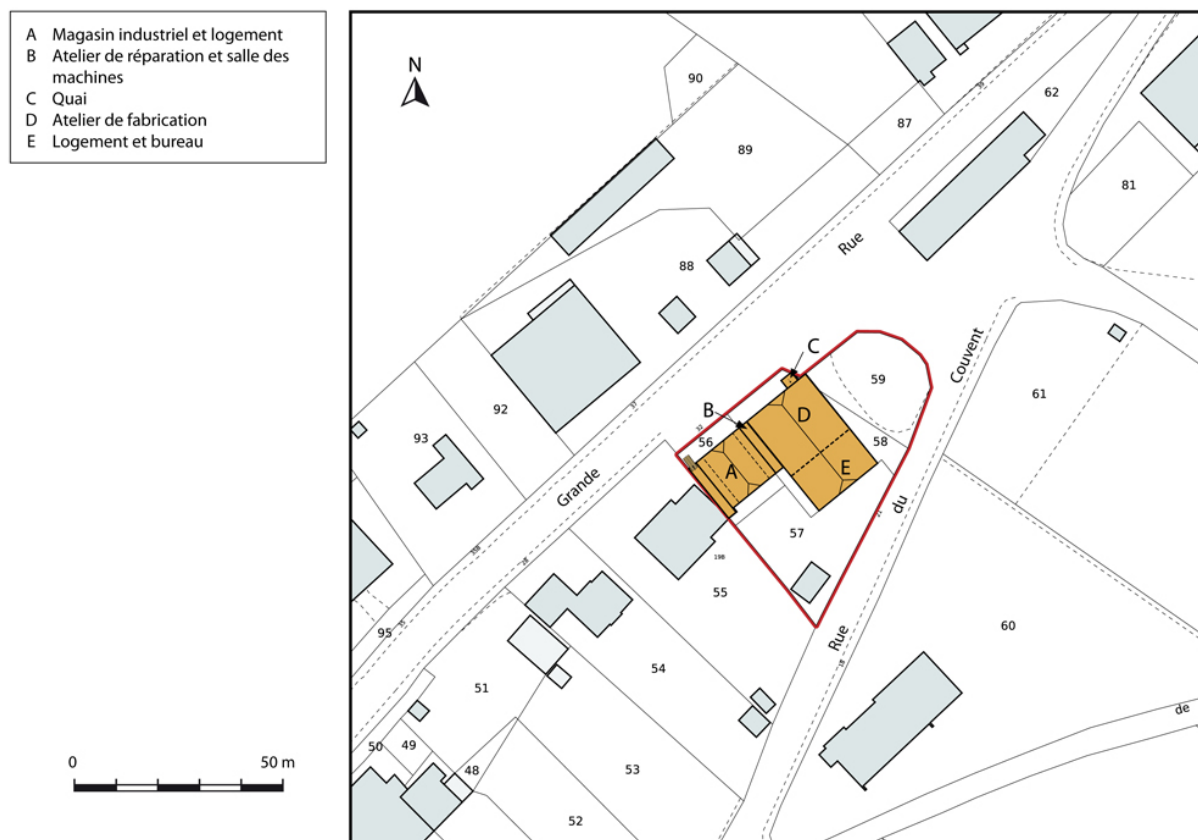
Plan-masse et de situation, section AK.  
Dess. Mathias Papigny  
IVR43\_20142501919NUDA

Plan-masse et de situation, section AK.

Technique de relevé : reprise de fond ; Échelle : 1/1000

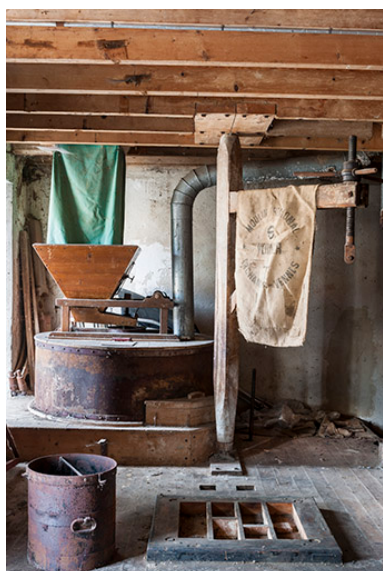
Rez-de-chaussée : une  
meule et sa potence.  
Phot. Jérôme Mongreville  
IVR43\_20142501246NUC4A

Rez-de-chaussée : une meule et sa potence.

La ferme été construite vers 1840, ainsi que l'atteste un linteau de la porte de la façade nord, gravée de la date 1839 et des initiales A I (ou J) B. En 1909, la société du moulin régional d'Orchamps-Vennes implante une minoterie dans la partie occidentale du bâtiment. En 1920, Louis Vernier rachète l'établissement, qui fonctionne à l'électricité. En 1938, la minoterie est exploitée par Louis Vieille. Elle est modernisée en 1946 : nouveaux broyeurs à cylindres, plansichter, nettoyeur, humidificateur, etc. Un vaste bâtiment, abritant des magasins de stockage au rez-de-chaussée et des logements à l'étage, est construit au sud vers 1952. L'espace compris entre ces deux bâtiments accueille un atelier de réparation, ainsi que le moteur électrique qui actionne l'appareil de production. La façade ouest de la minoterie est pourvue d'un quai de chargement vers 1955. L'établissement emploie trois personnes, et produit de la farine panifiable (contingent de 10 000 quintaux) et des céréales secondaires pour l'alimentation du bétail. Après la fermeture de la minoterie en 1959, le matériel a été vendu, à l'exception d'une bluterie Lafon, d'un trieur à grains Lhuillier, d'un plansichter (démonté), d'une paire de meules et d'une mélangeuse, toujours en place.

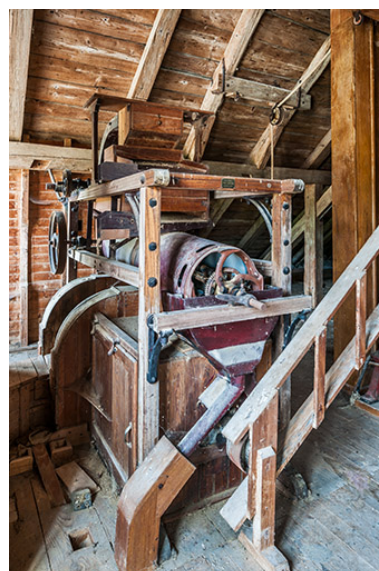
Etage de comble :  
trieur à grains Lhuillier.  
Phot. Jérôme Mongreville  
IVR43\_20142501248NUC4A

Etage de comble : trieur à grains Lhuillier.

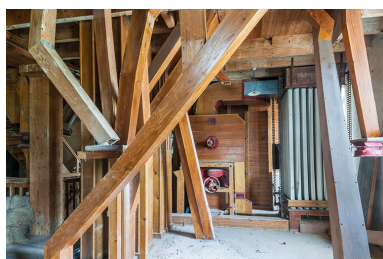
Premier étage : coffrages  
des chaînes à godets.  
Phot. Jérôme Mongreville  
IVR43\_20142501249NUC4A

Premier étage : coffrages des chaînes à godets.

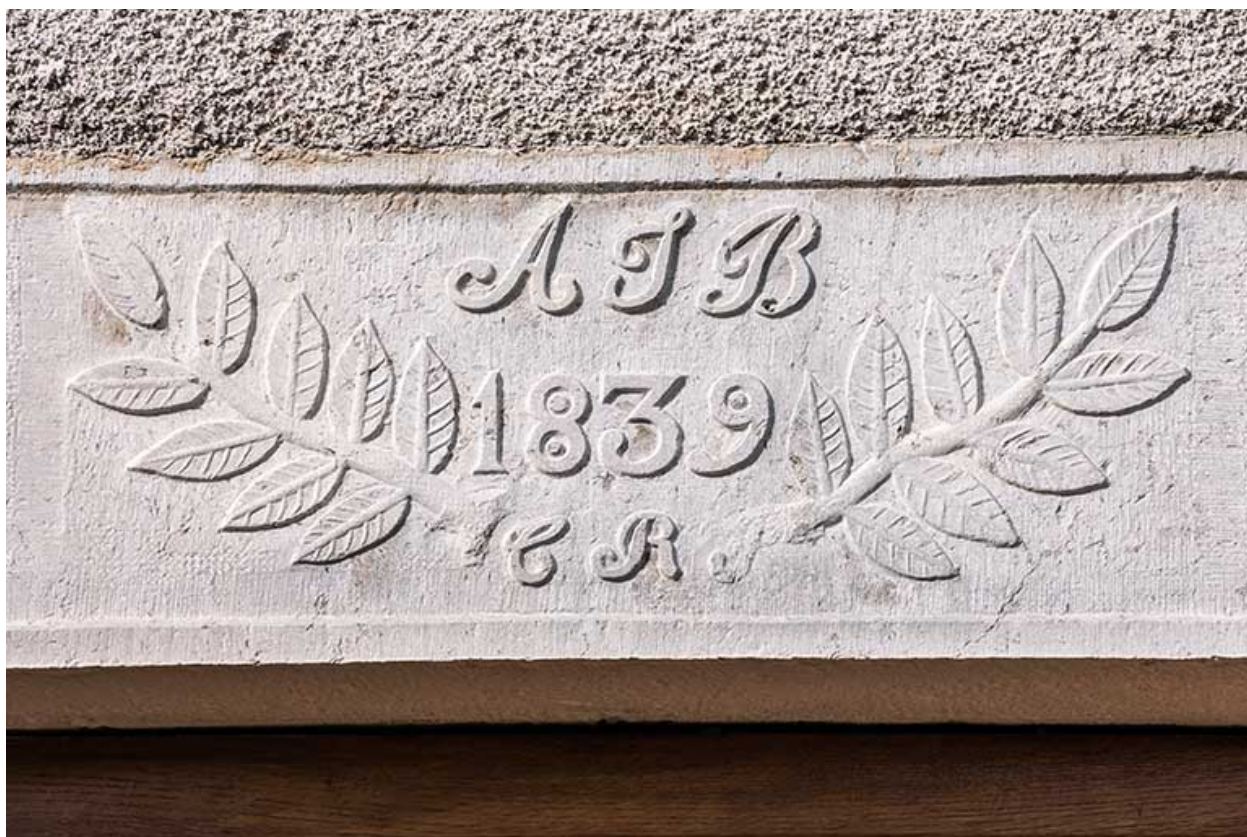
Détail du linteau de la porte (façade ouest).  
Phot. Jérôme Mongreville  
IVR43\_20142501243NUC4A

Détail du linteau de la porte (façade ouest).
