Bourgogne-Franche-Comté, Doubs  
Audincourt  
72 rue de Valentigney

## demeure d'industriel dite château Nino

Numéro de dossier : IA00014847  
Date de l'enquête initiale : 2010  
Date(s) de rédaction : 2011  
Cadre de l'étude : patrimoine industriel patrimoine industriel du Doubs  
Degré d'étude : étudié

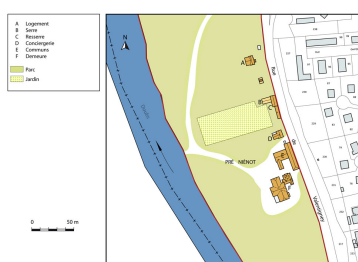
Plan-masse et de situation.  
Dess. Mathias Papigny  
IVR43\_20132502537NUDA

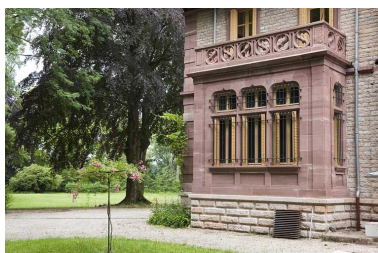
Avant-corps sur la façade  
antérieure de la demeure.  
Phot. Jérôme Mongreville  
IVR43\_20112501154NUC4A

Construite en moellon de calcaire, la demeure comprend un sous-sol, un rez-de-chaussée surélevé, un étage carré et un étage en surcroît. Elle repose sur un soubassement en pierre de taille à bossage en table, et les étages sont séparés par un bandeau en grès. Un avant-corps ajouré en grès, situé sur la façade postérieure, est surmonté d'un balcon. La maison est couverte d'une haute toiture à longs pans et demi-croupes. A l'exception d'une resserre en tuile mécanique, les toits des divers bâtiments sont couverts en ardoise. Construit en rez-de-chaussée, le bâtiment des communs est en moellon de calcaire enduit. Une de ses façades est en pan de bois bardée de planches ouvragées. La conciergerie comprend un sous-sol, un rez-de-chaussée surélevé et un étage en surcroît. Elle est bâtie en moellon de calcaire, avec un appareil de revêtement irrégulier. Le logement du jardinier possède un étage carré, et un toit à demi-croupes. La serre a perdu son vitrage.

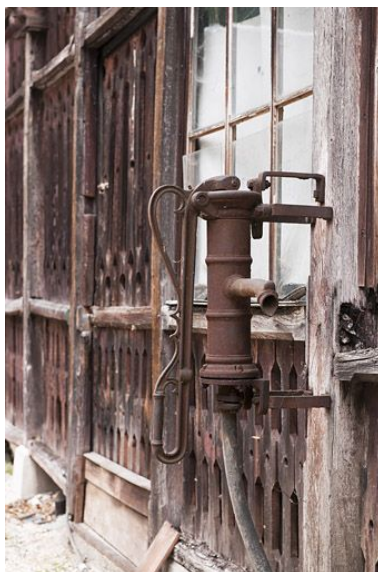
Pompe manuelle contre la  
façade ouest des communs.  
Phot. Jérôme Mongreville  
IVR43\_20112501152NUC4A

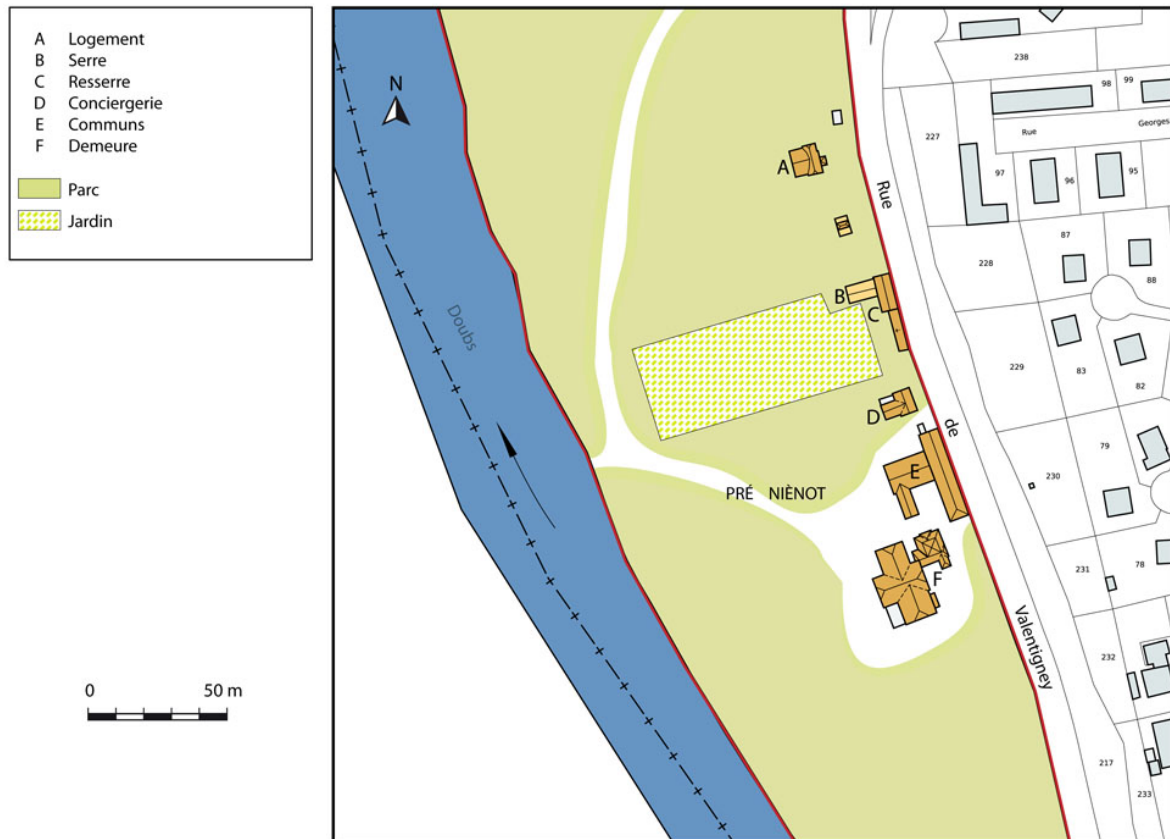
IVR43\_20132502537NUDA

Plan-masse et de situation.

Technique de relevé : reprise de fond ; Échelle : 1:1000

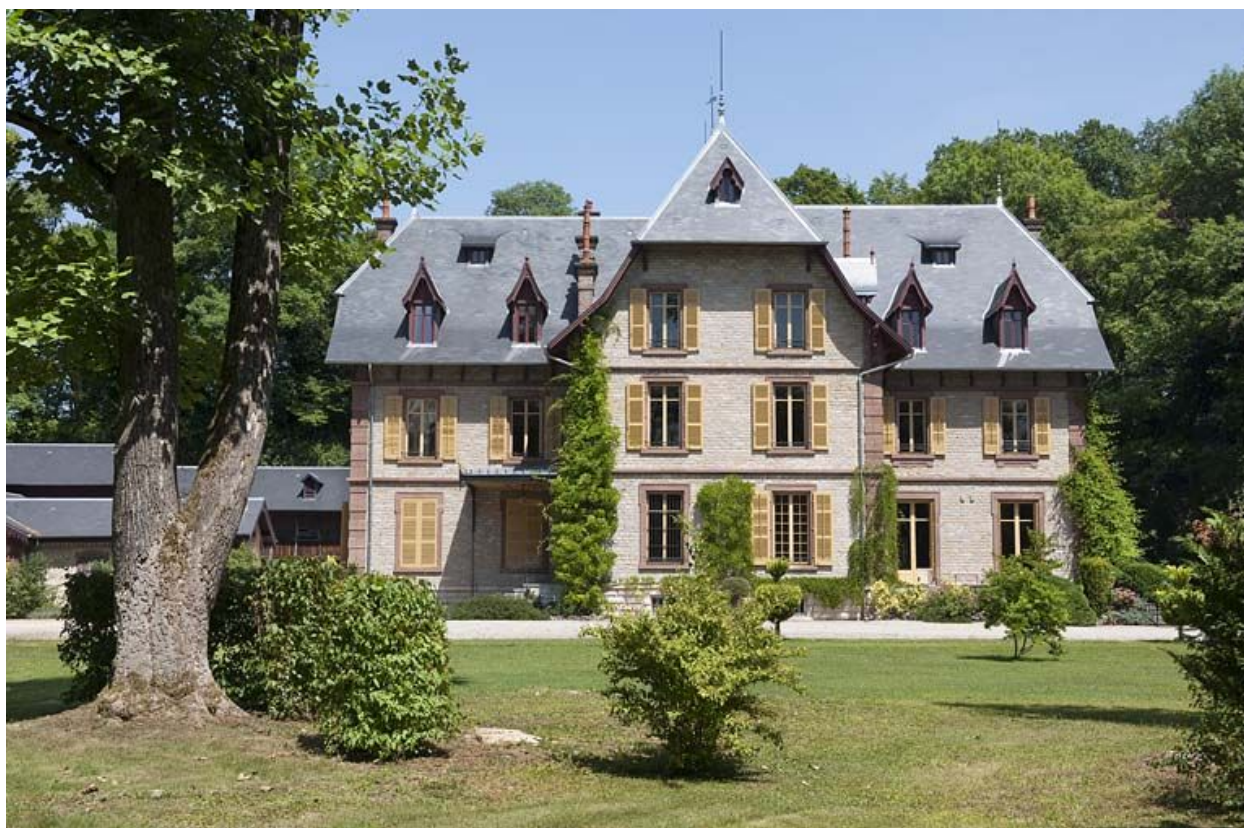
IVR43\_20112501162NUC4A

Façade antérieure vue de face.

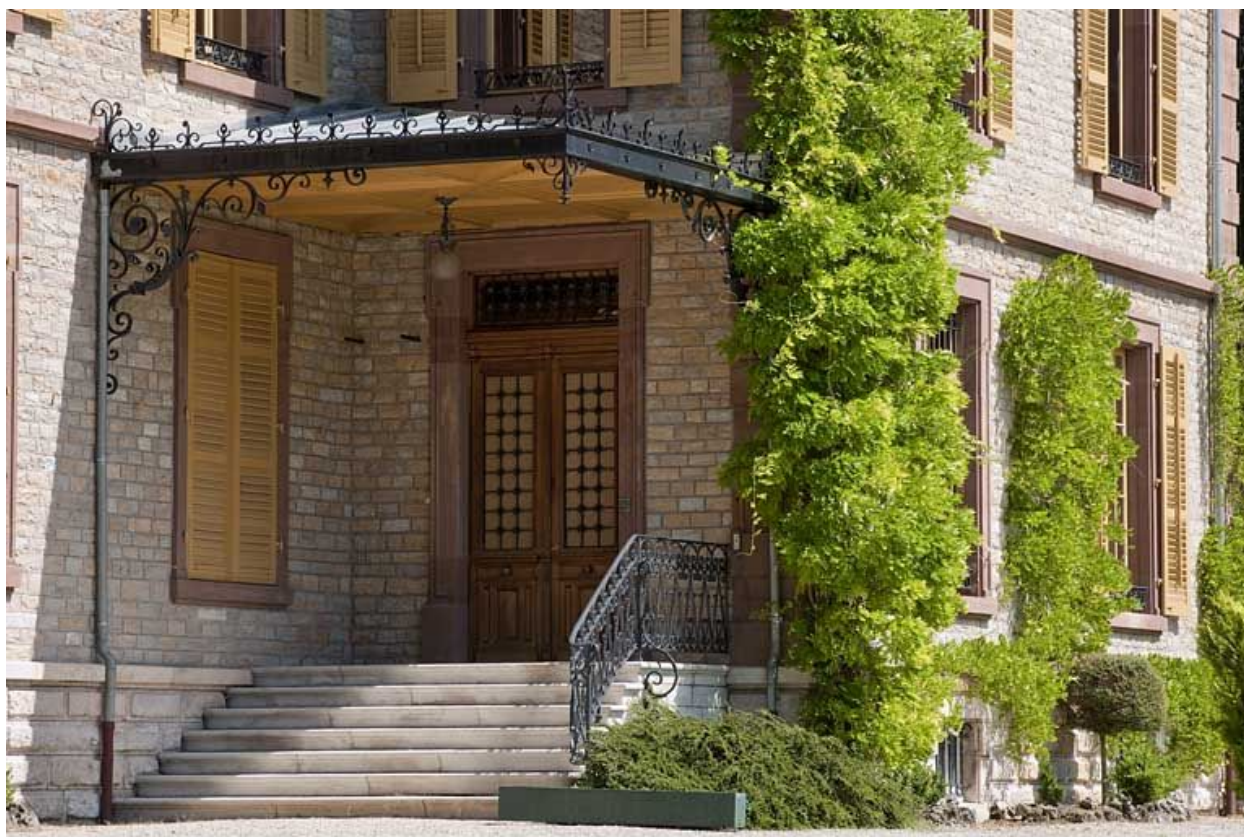
IVR43\_20112501171NUC4A

Escalier principal sur la façade antérieure.

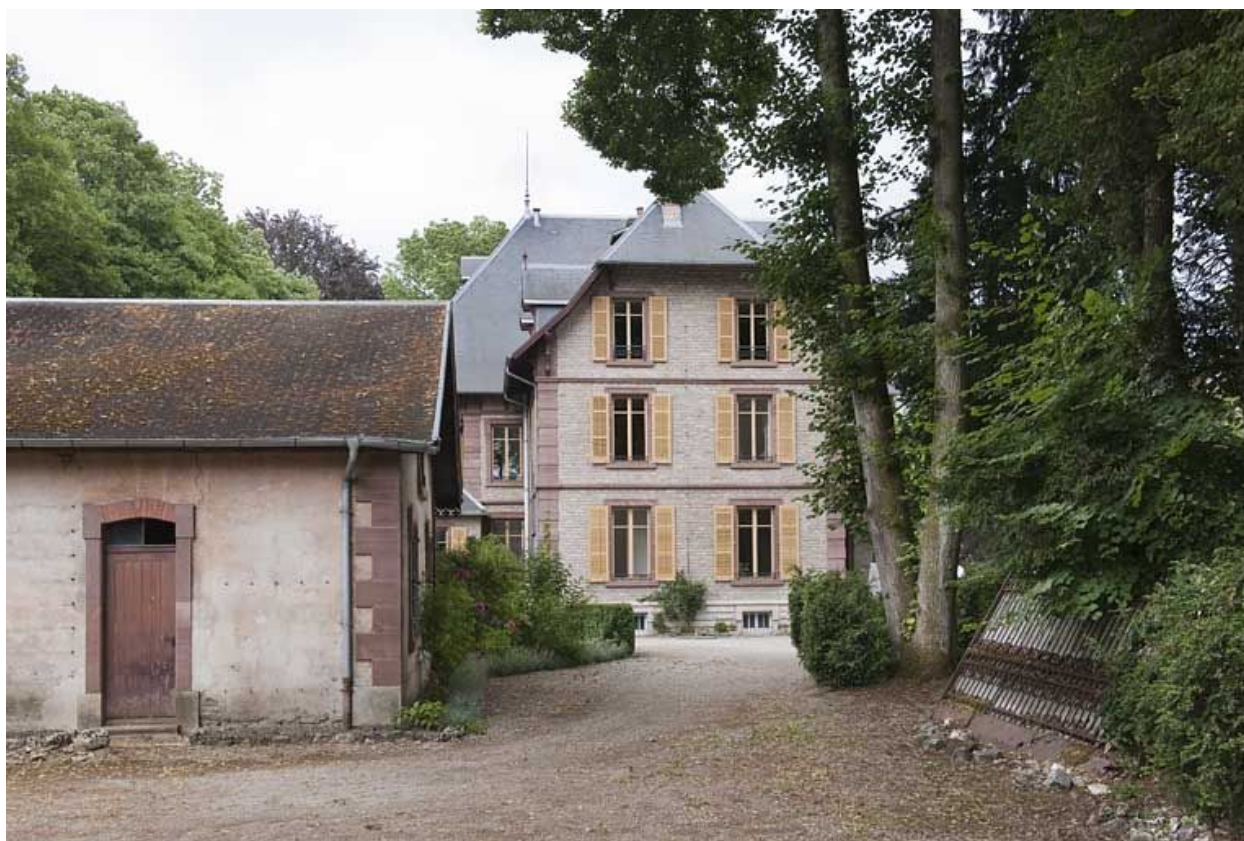
IVR43\_20112501158NUC4A

Pignon nord de la demeure.

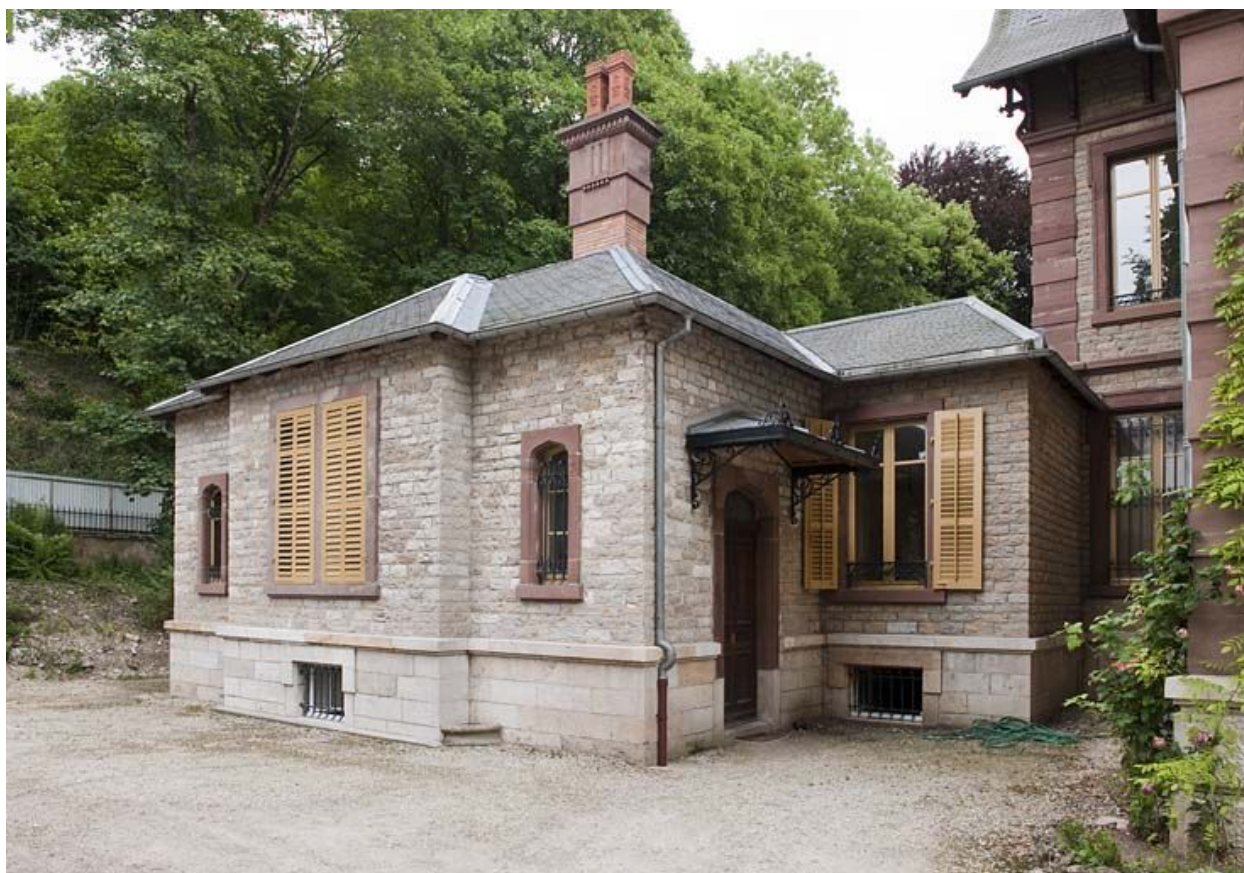
IVR43\_20112501149NUC4A

Annexe accolée à la façade postérieure de la demeure..

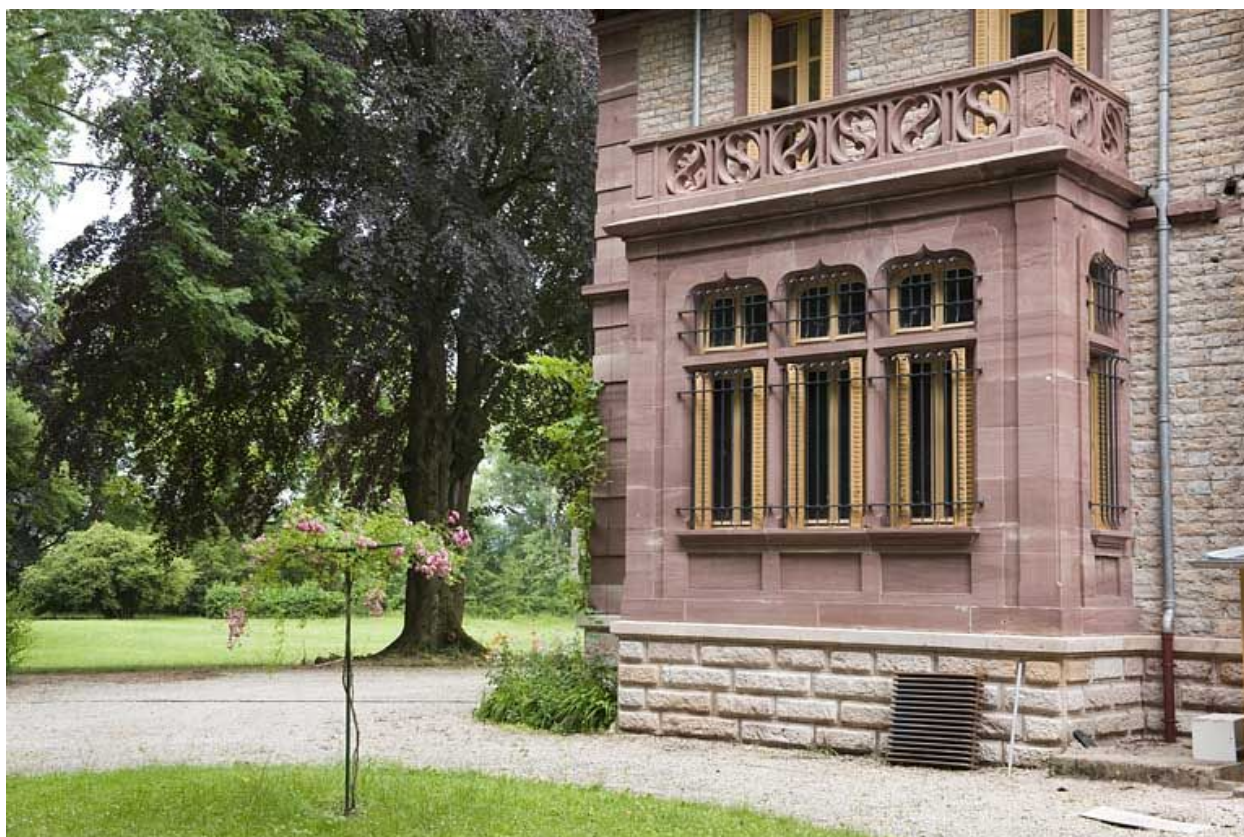
IVR43\_20112501154NUC4A

Avant-corps sur la façade antérieure de la demeure.

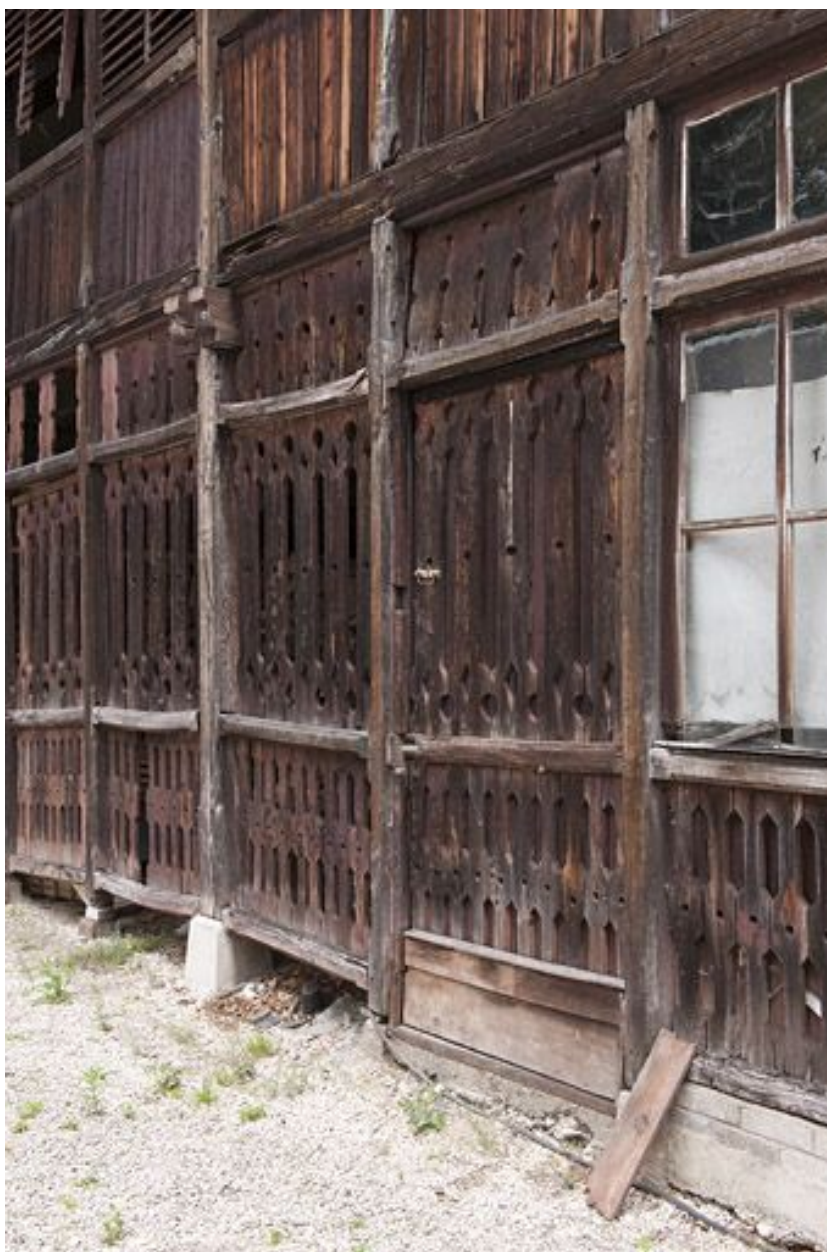
IVR43\_20112501153NUC4A

Détail de la façade ouest des communs (remise ou écurie).

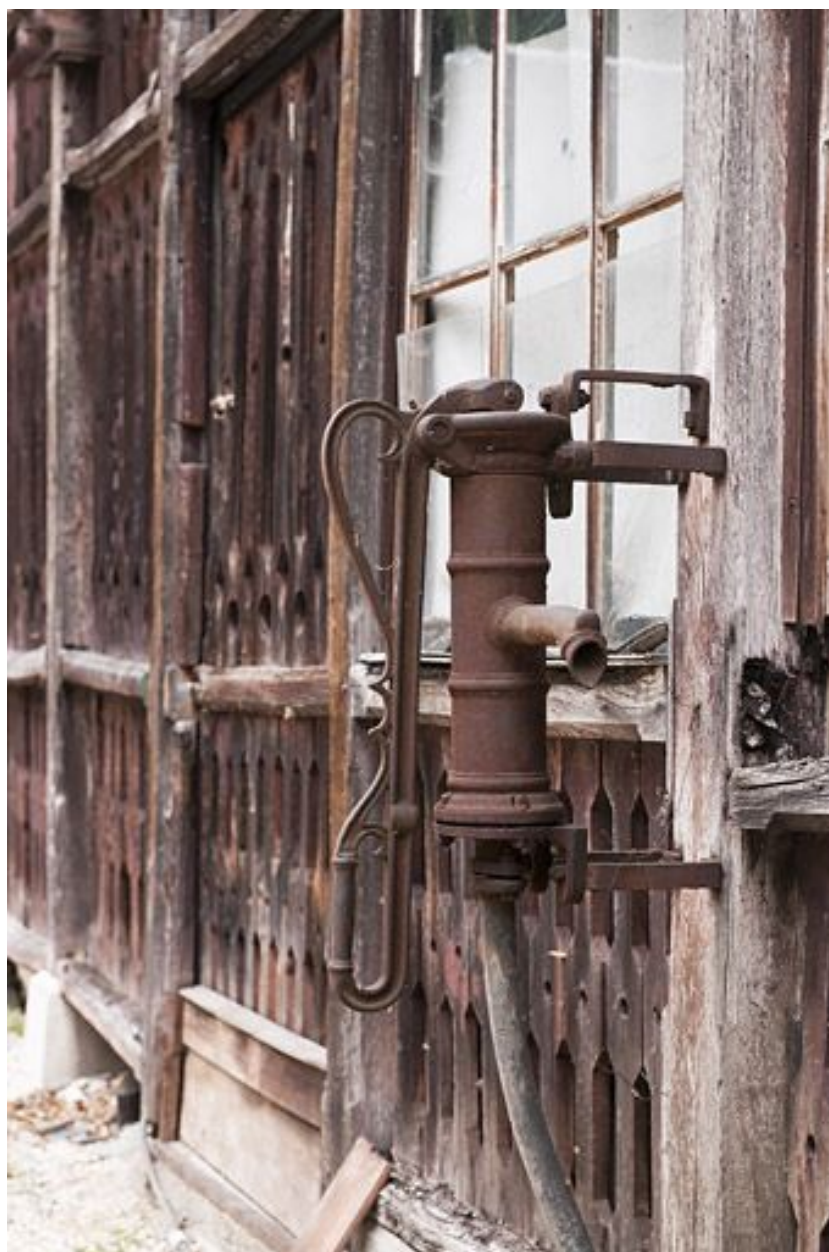
IVR43\_20112501152NUC4A

Pompe manuelle contre la façade ouest des communs.

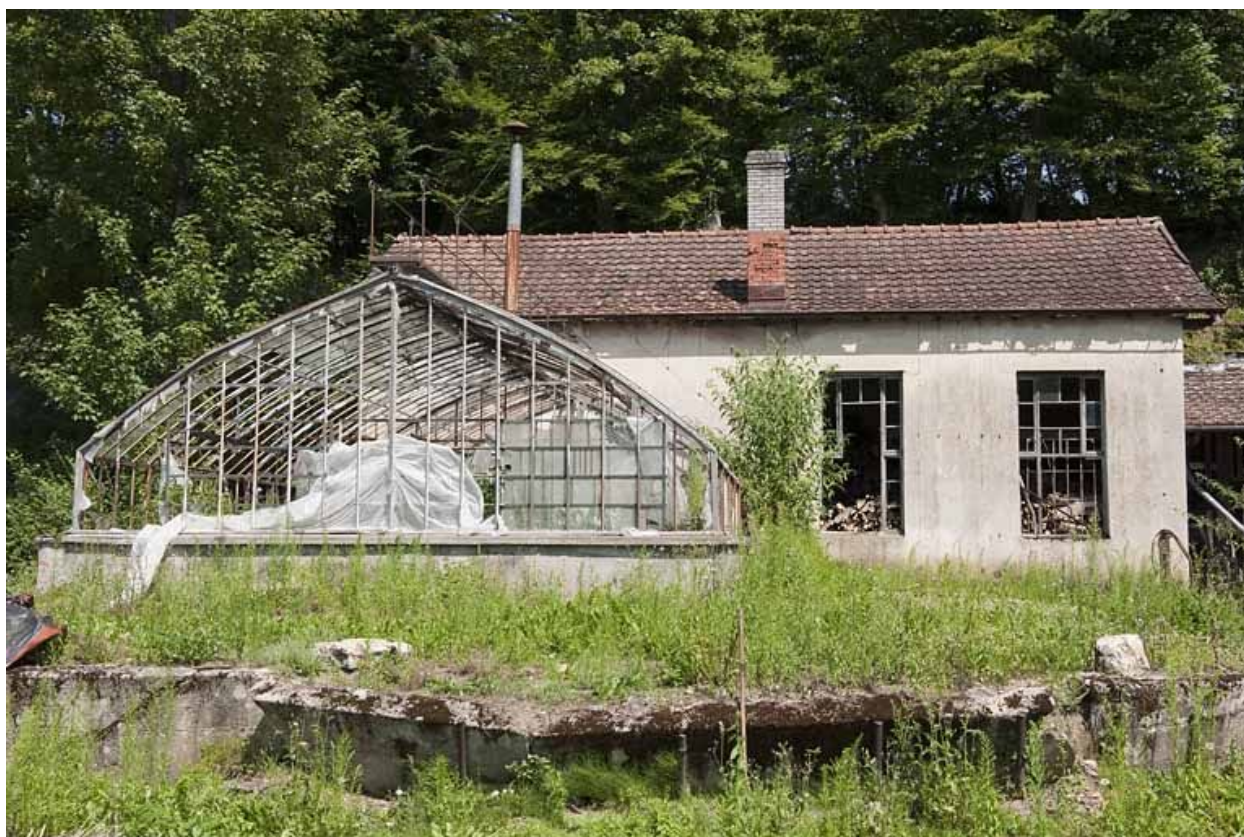
IVR43\_20112501165NUC4A

Serre adossée à une resserie.

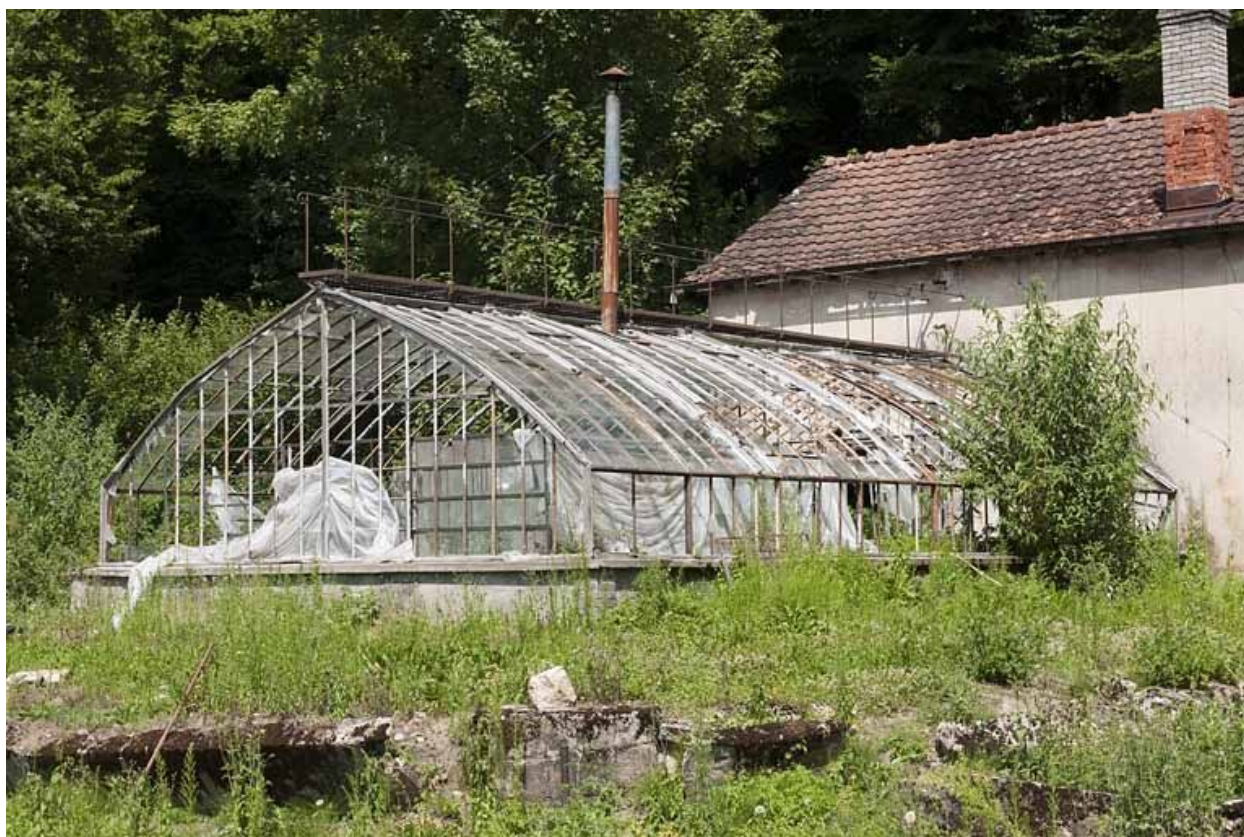
IVR43\_20112501164NUC4A

Serre vue de trois quarts.

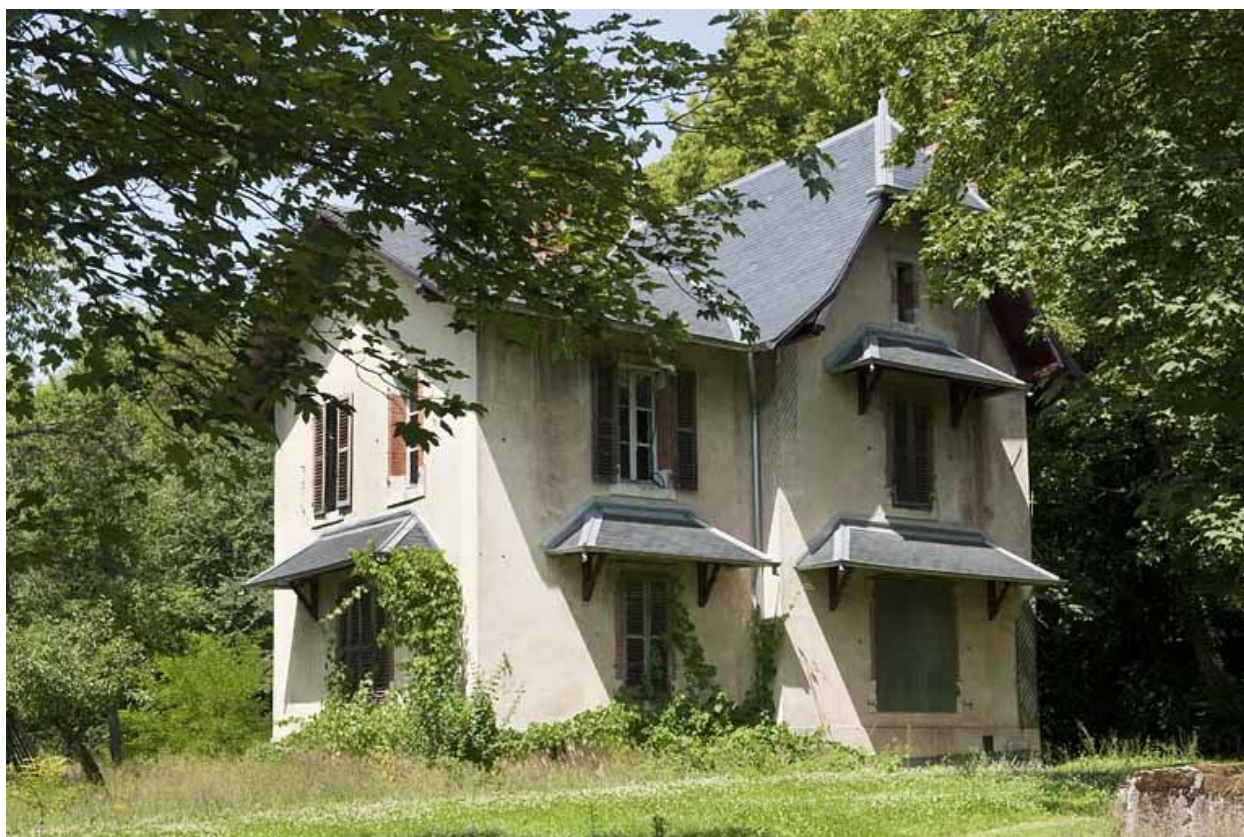
IVR43\_20112501167NUC4A

Logement du jardinier.
