Franche-Comté, Jura
Salins-les-Bains
4 rue d' Orgemont

Hôtel Brocard

Numéro de dossier : IA39002087
Date de l'enquête initiale : 2023
Date(s) de rédaction : 2023
Cadre de l'étude : inventaire topographique
Degré d'étude : étudié

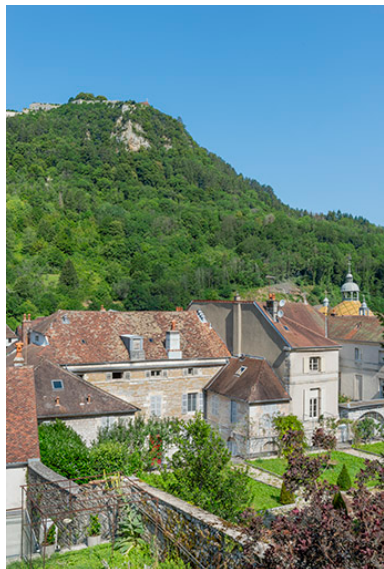
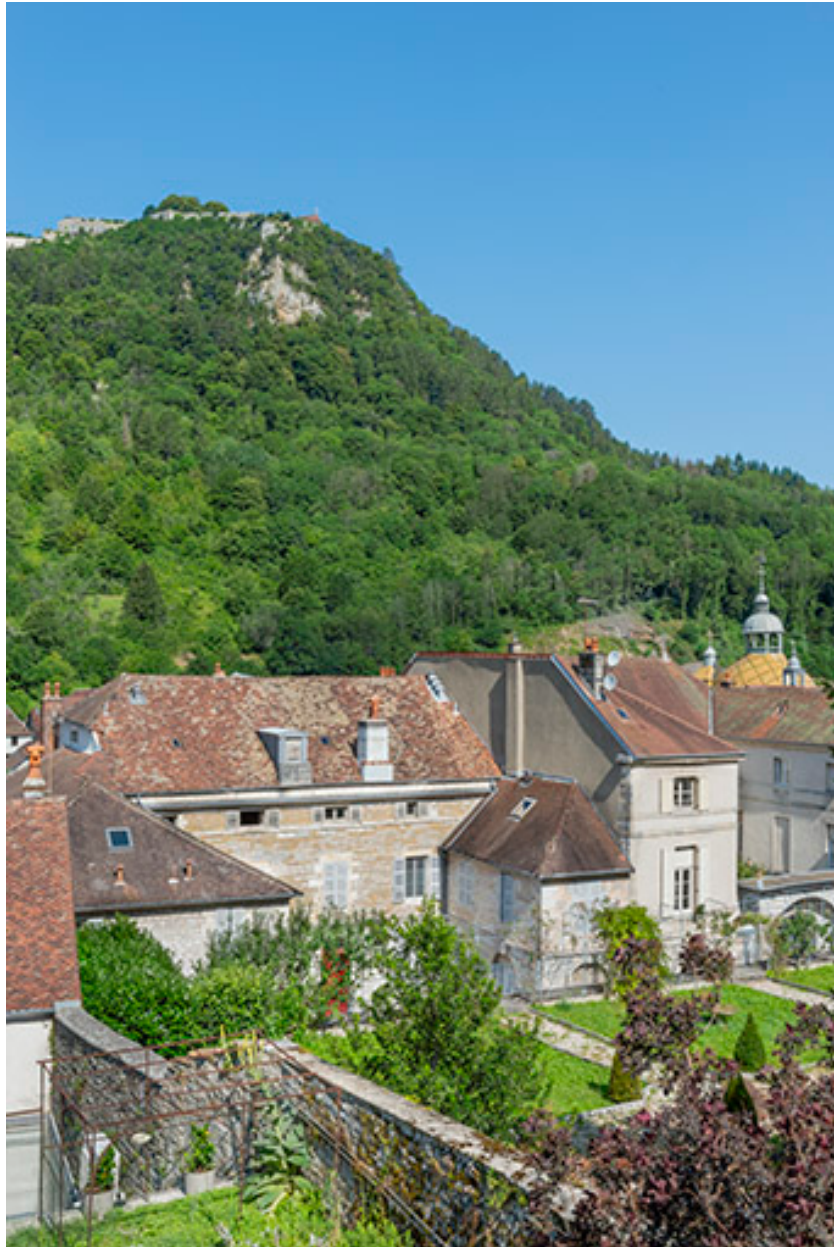
Vue plongeante depuis le sud-est.
Phot. Jérôme Mongreville
IVR43_20233900931NUC4A

Vue plongeante depuis le sud-est.

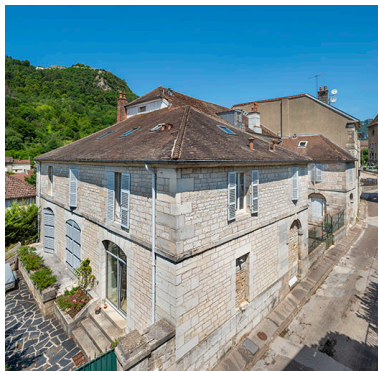
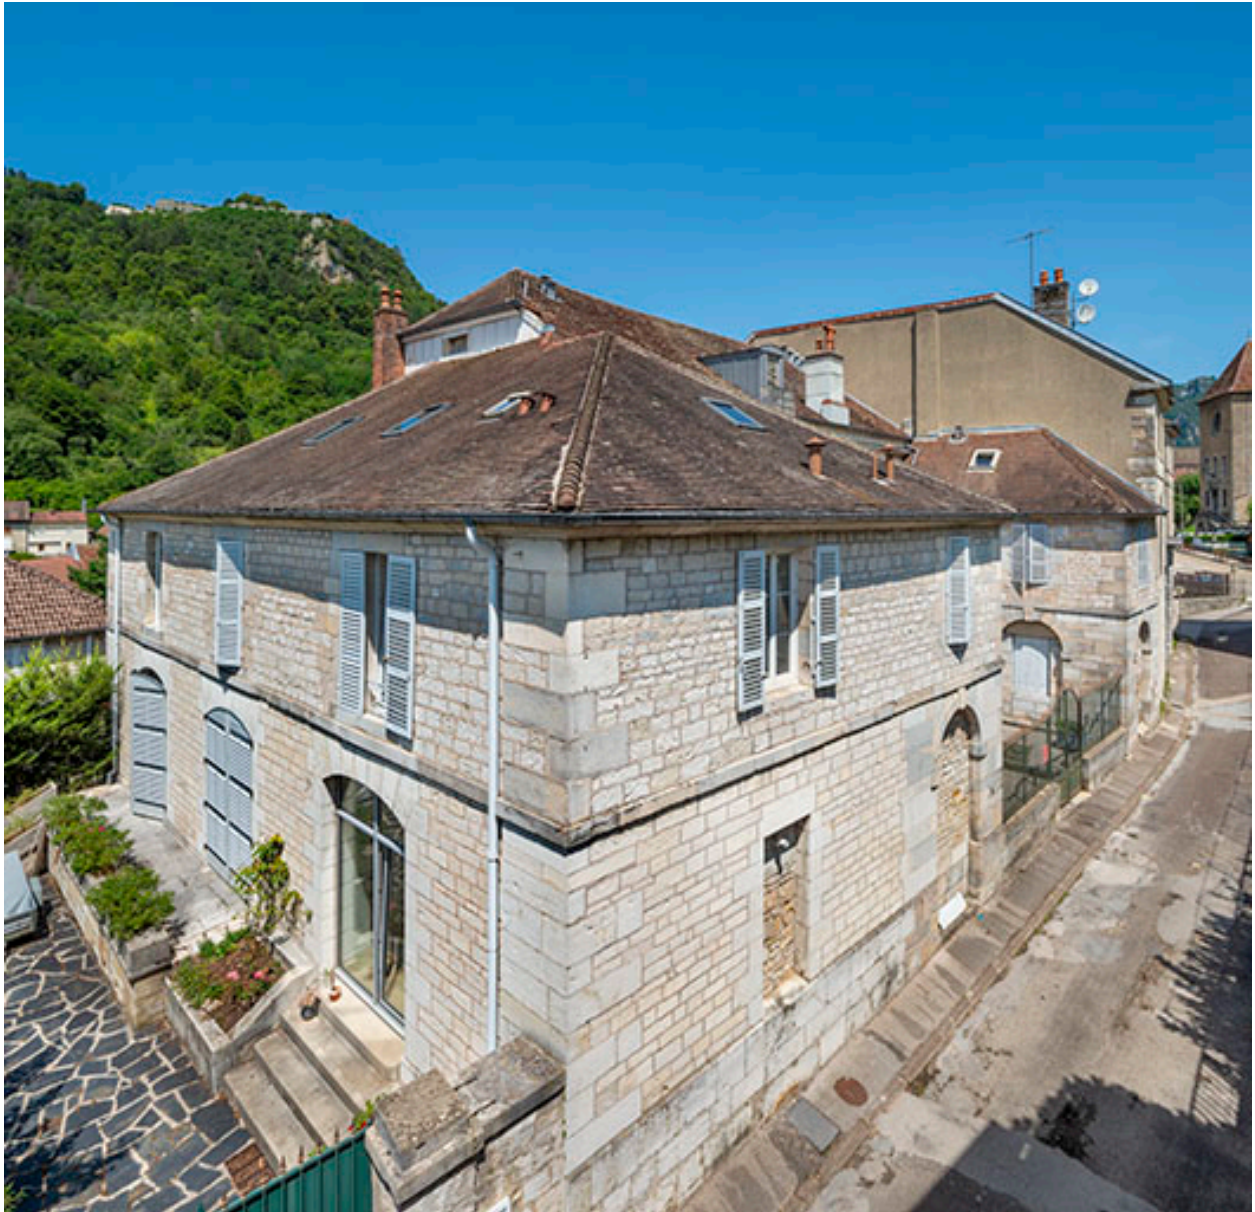
Vue plongeante depuis le sud-est.
Phot. Jérôme Mongreville
IVR43_20233900723NUC4A

Vue plongeante depuis le sud-est.

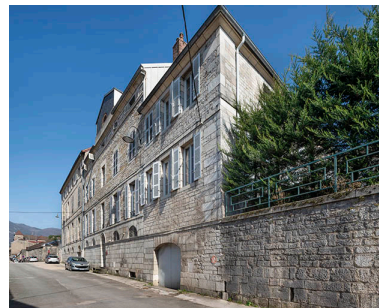
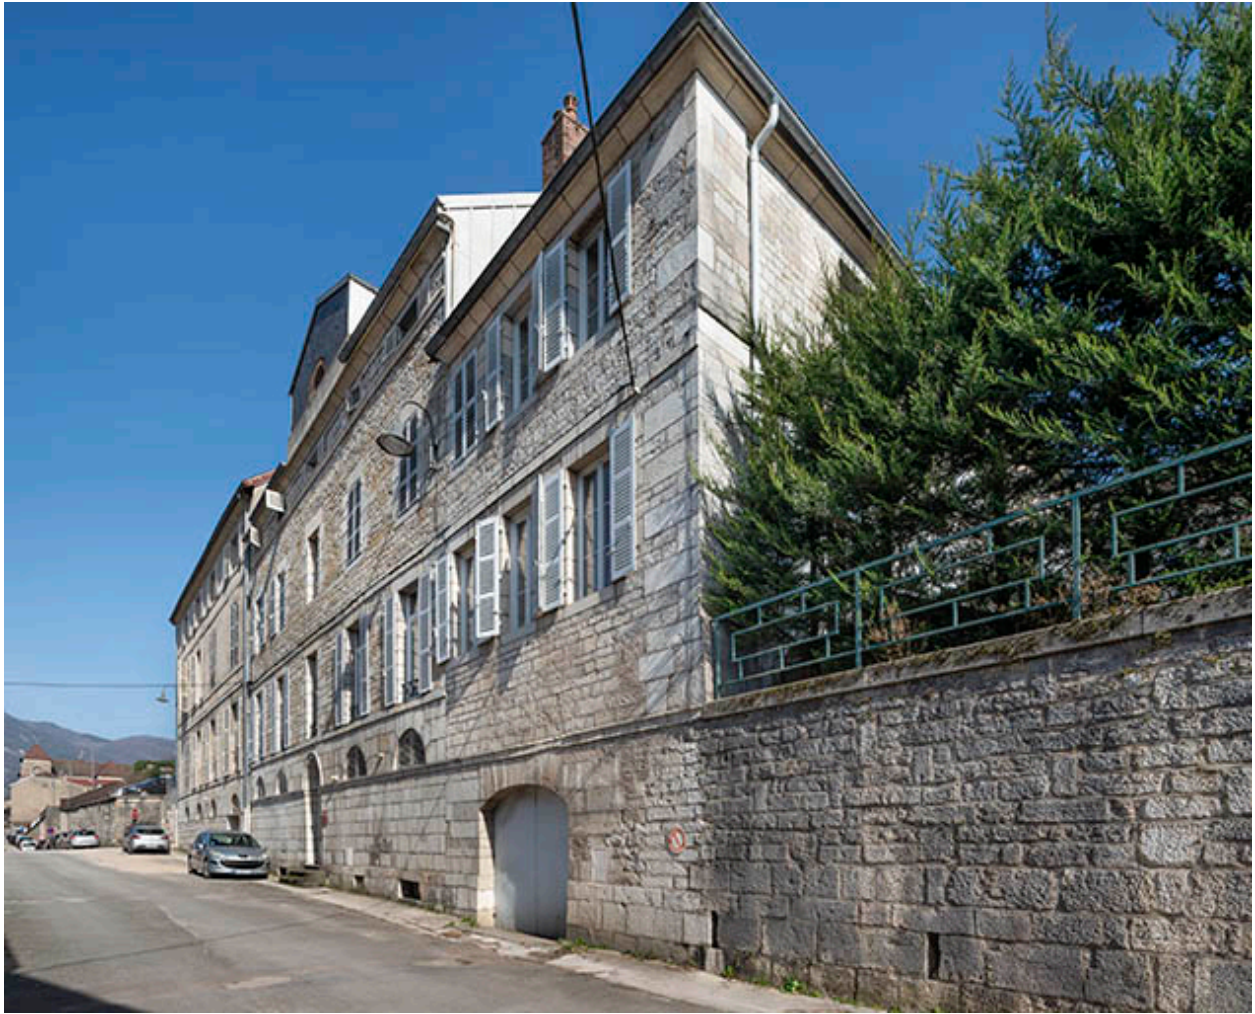
Vue d'ensemble, depuis le sud-ouest.
Phot. Jérôme Mongreville
IVR43_20243900538NUC4A

Vue d'ensemble, depuis le sud-ouest.

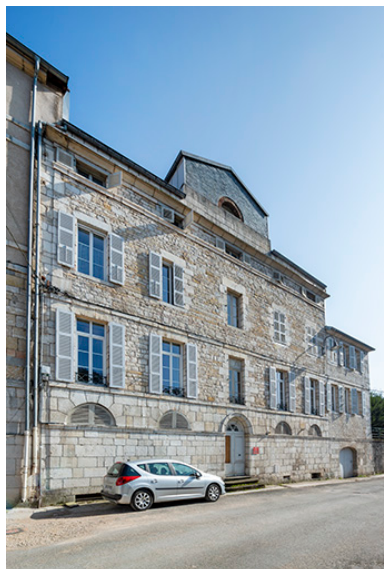
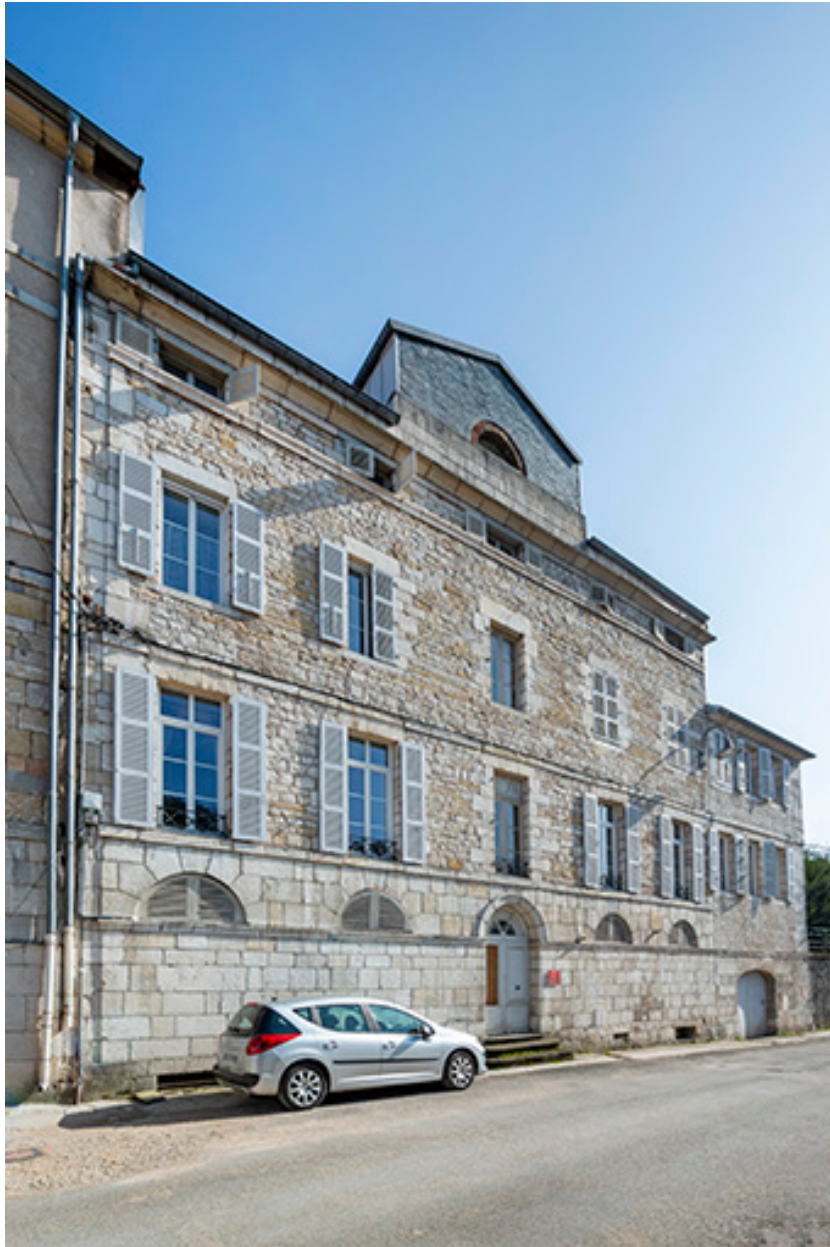
Façade postérieure vue de trois quarts.
Phot. Jérôme Mongreville
IVR43_20243900541NUC4A

Façade postérieure vue de trois quarts.

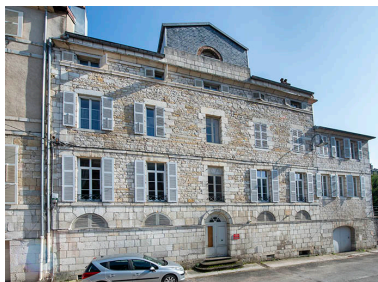
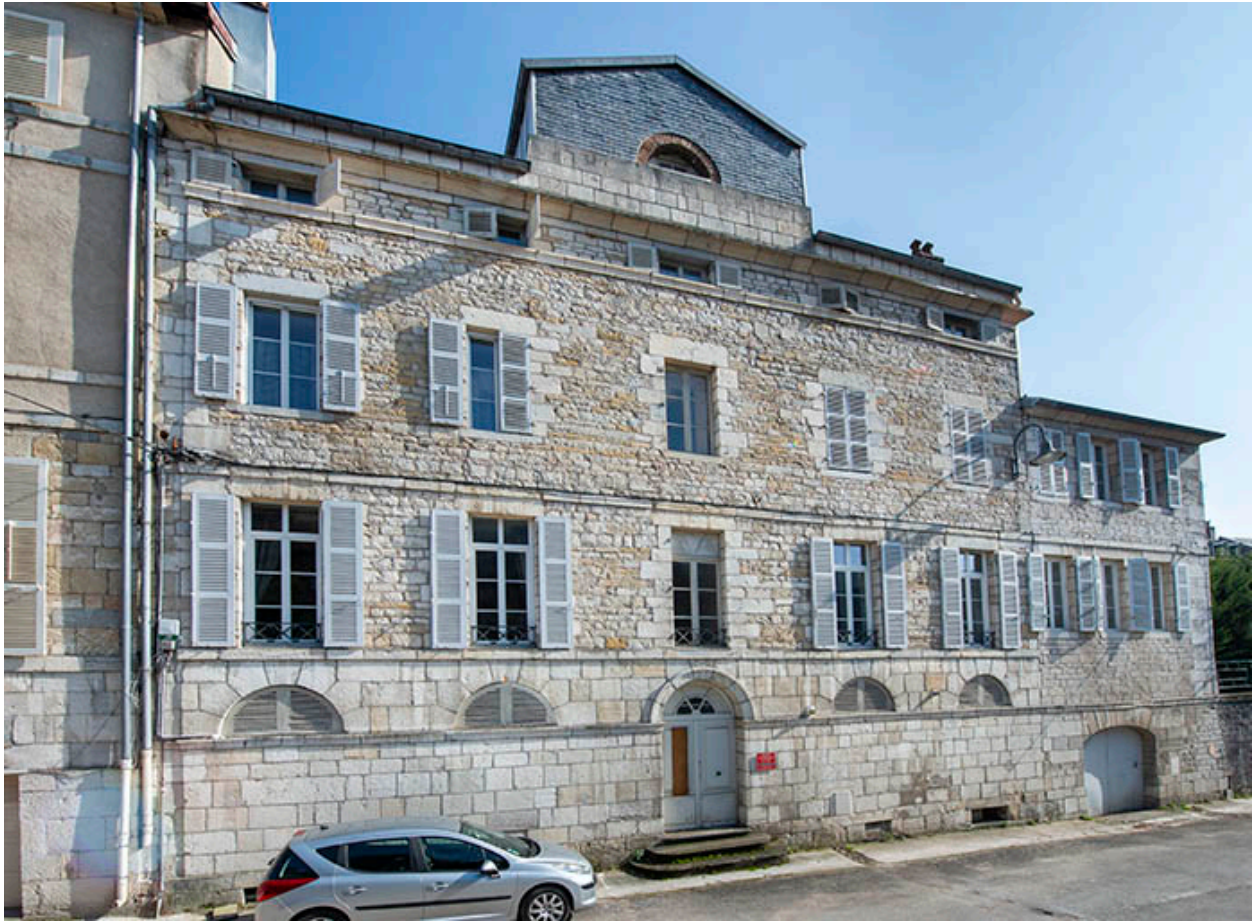
Façade postérieure.
Phot. Jérôme Mongreville
IVR43_20243900540NUC4A

Façade postérieure.

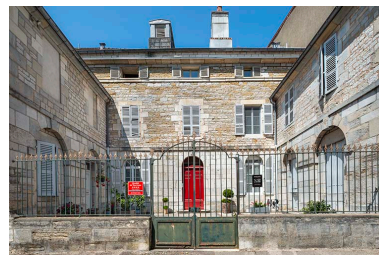
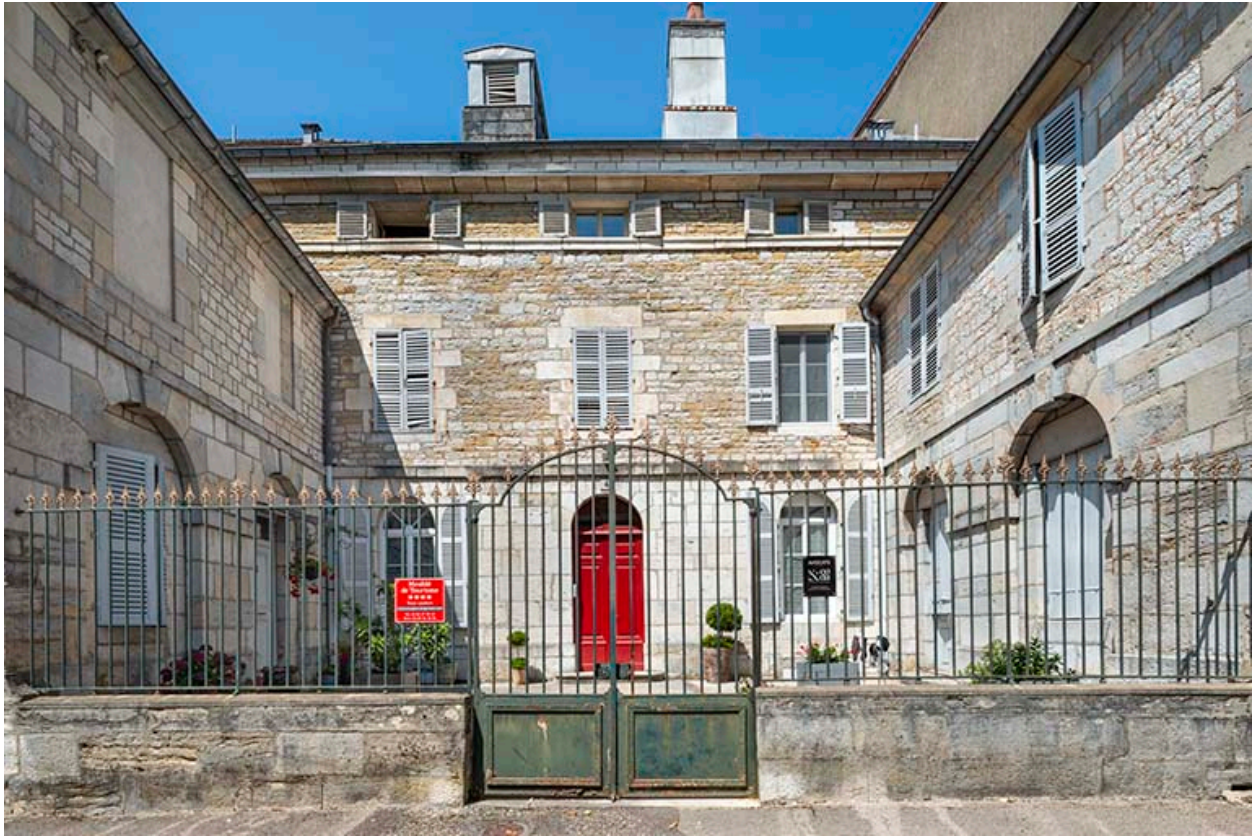
Vue de face depuis la rue d'Orgemont.
Phot. Jérôme Mongreville
IVR43_20233900720NUC4A

Vue de face depuis la rue d'Orgemont.

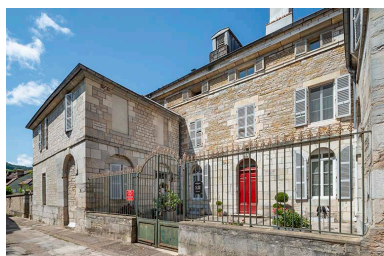
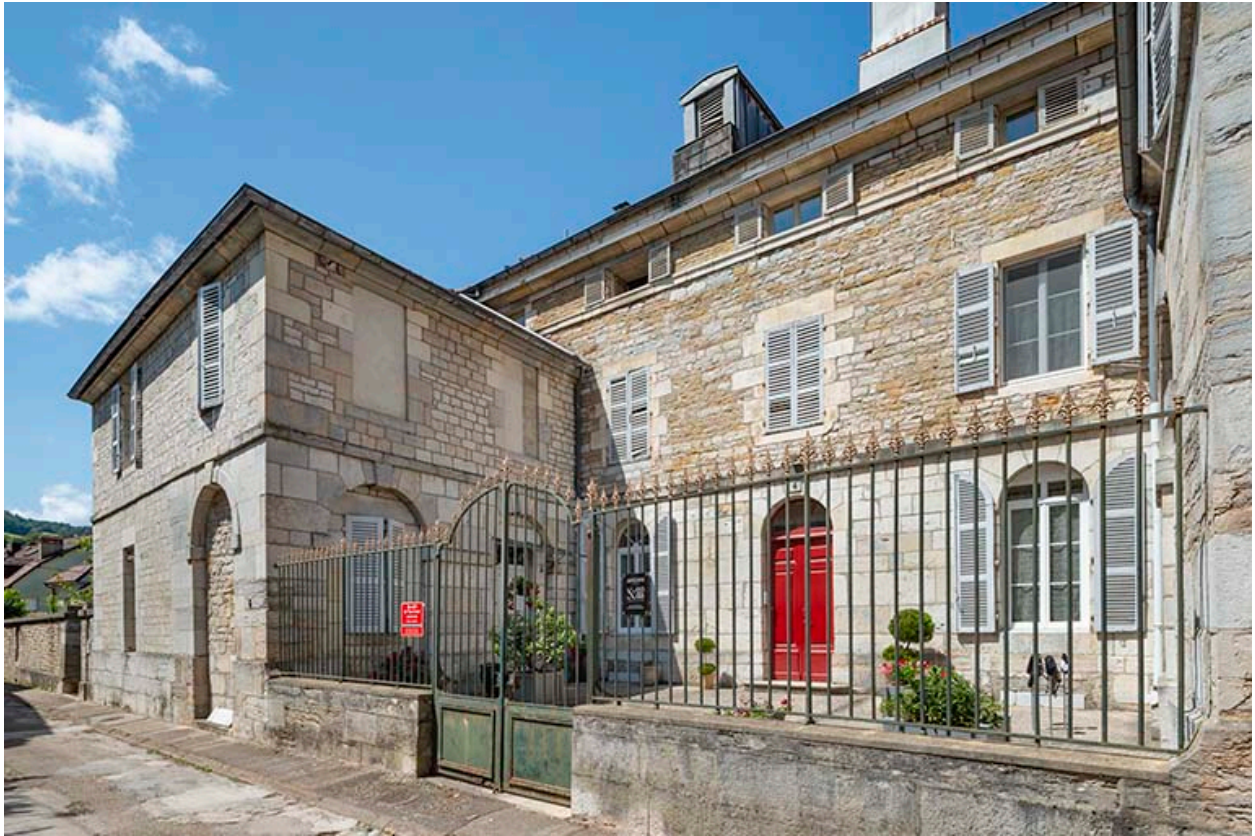
Vue d'ensemble, de trois quarts droite.
Phot. Jérôme Mongreville
IVR43_20233900721NUC4A

Vue d'ensemble, de trois quarts droite.

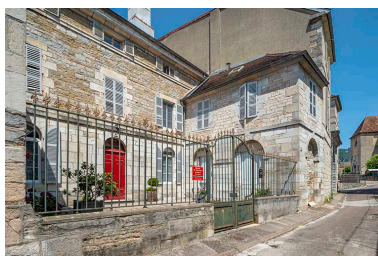
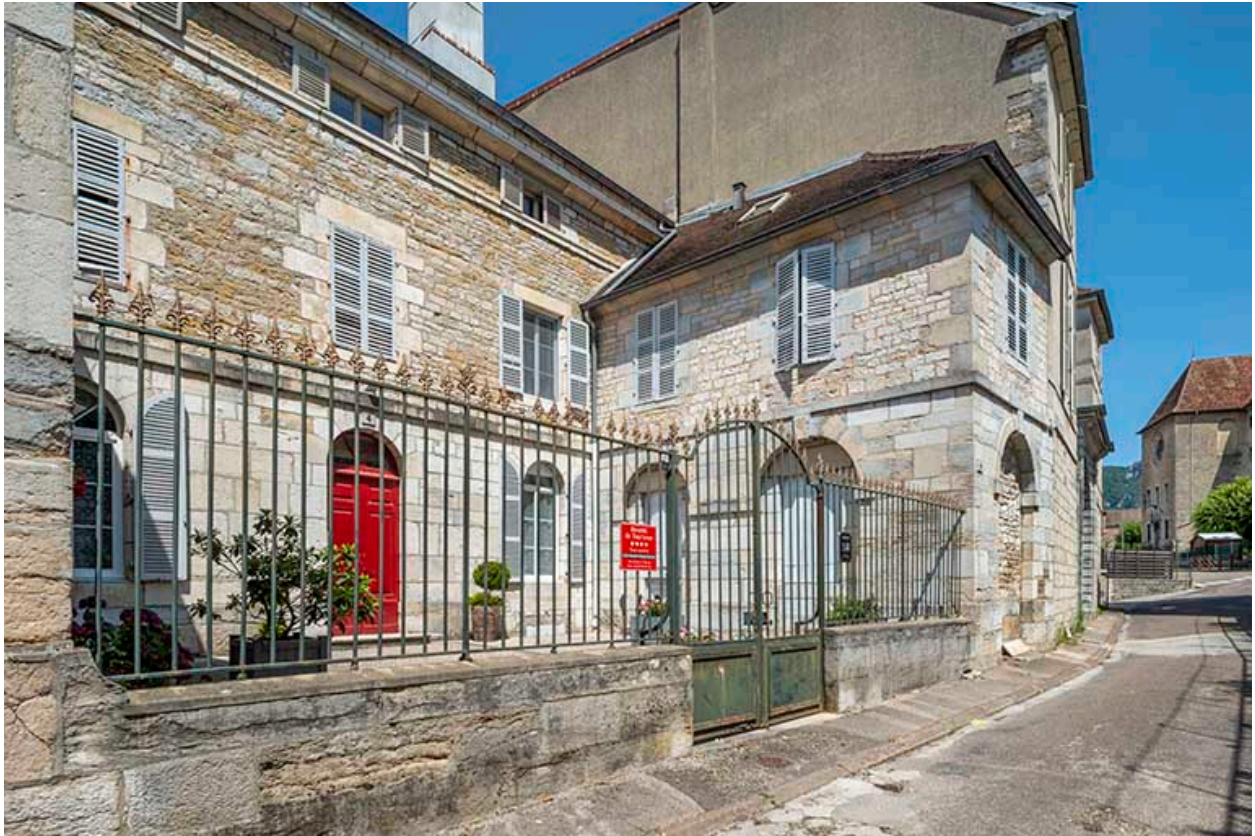
Vue d'ensemble, de
trois quarts gauche.
Phot. Jérôme Mongreville
IVR43_20233900722NUC4A

Vue d'ensemble, de trois quarts gauche.

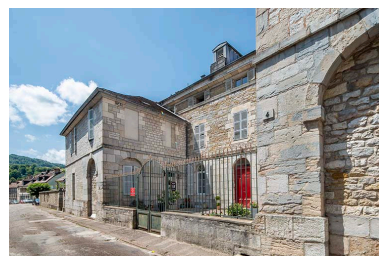
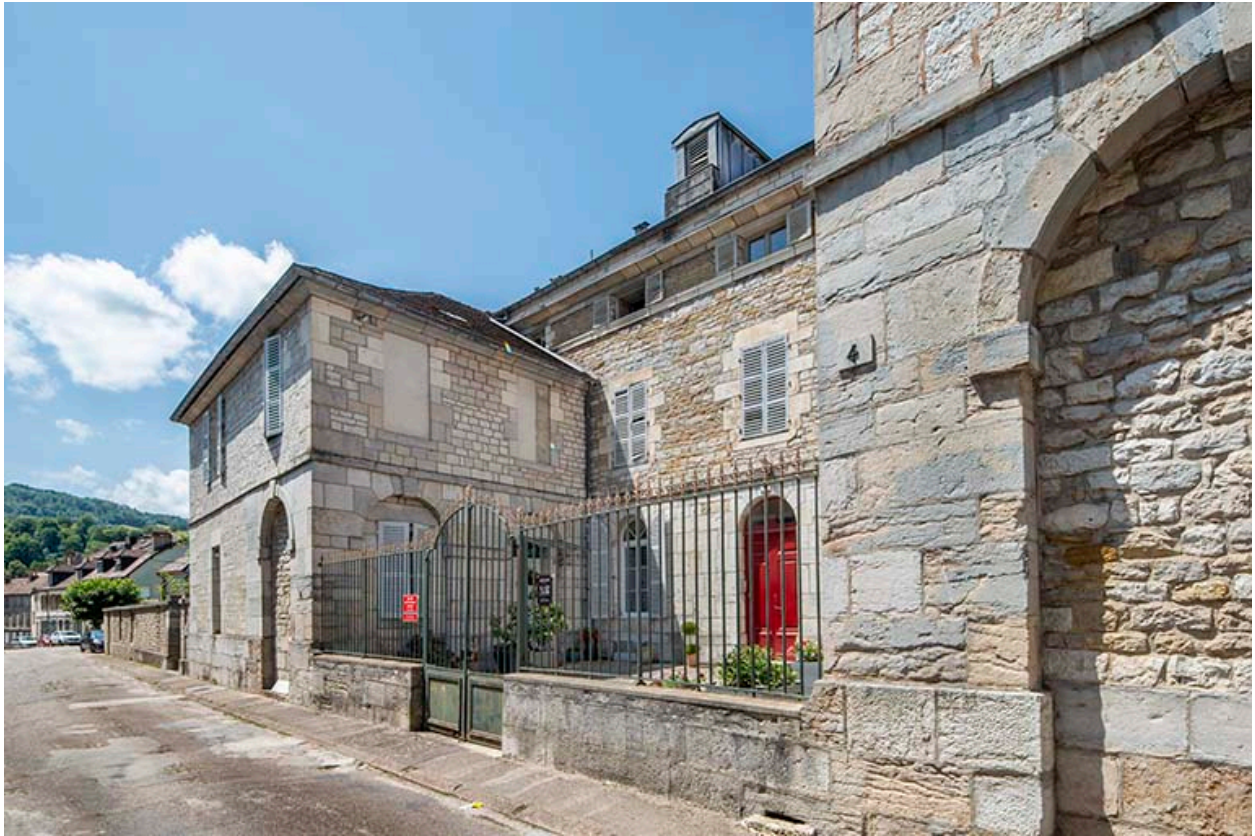
L'aile sud et la cour.
Phot. Jérôme Mongreville
IVR43_20233900724NUC4A

L'aile sud et la cour.

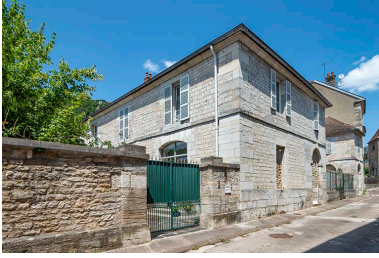
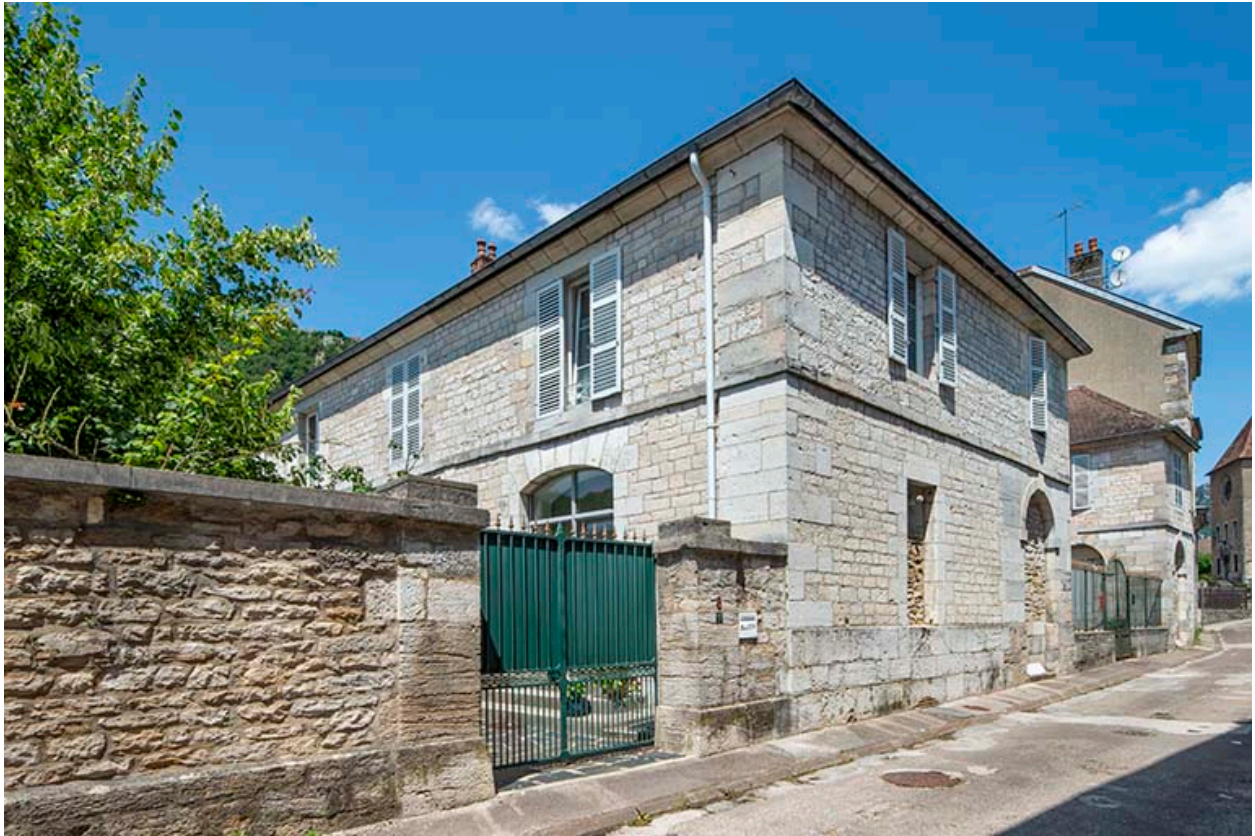
Aile sud. Façade sur le jardin.
Phot. Jérôme Mongreville
IVR43_20233900725NUC4A

Aile sud. Façade sur le jardin.
