Franche-Comté, Jura Salins-les-Bains 4 rue d' Orgemont

Hôtel Brocard

Numéro de dossier : IA39002087 Date de l'enquête initiale : 2023 Date(s) de rédaction : 2023

Cadre de l'étude : inventaire topographique

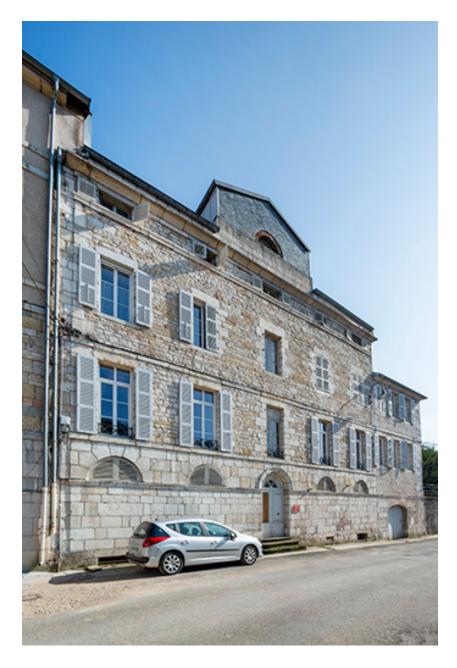
IVR43_20243900541NUC4A

Façade postérieure vue de trois quarts.

Le plan et la disposition de cet hôtel sont identiques à celui le jouxtant au nord : plan en U autour d'une cour, situation entre les rues Victor Considerant et d'Orgemont (par laquelle se fait l'accès principal) et dénivellation entre ces deux rues. Côté est, l'élévation du bâtiment central comprend un rez-de-chaussée et deux étages carrés (dont le second est éclairé des fenêtres hautes oblongues), alors que les ailes nord et sud ne comportent qu'un étage carré. Le rez-de-chaussée de ces façades sur cour est en pierre de taille ; les étages carrés sont en moellon de calcaire. Les ouvertures sur cour et sur rue du rez-de-chaussée de ces trois façades sont couvertes d'arc en plein-cintre, alors que celles donnant sur le jardin (aile sud) sont couvertes d'arc segmentaire. Côté ouest, compte tenu de la dénivellation, l'étage de soubassement est ouvert sur la rue Considerant par une porte piétonne et quatre baies semi-circulaires. L'aile sud et le bâtiment central sont couverts d'un toit à longs pans, avec une croupe pour la première et une demi-croupe pour le second. Assise sur un soubassement en pierre de taille et bardée d'ardoise, une grande lucarne, donnant le jour à l'escalier principal et formant pignon, couronne

la façade ouest du bâtiment central. L'aile nord, peu profonde, est couverte d'un appentis à croupe. Bordant le jardin à l'est, le mur conserve des fenêtres murées, vestiges de maisons non reconstruites après l'incendie de 1825.

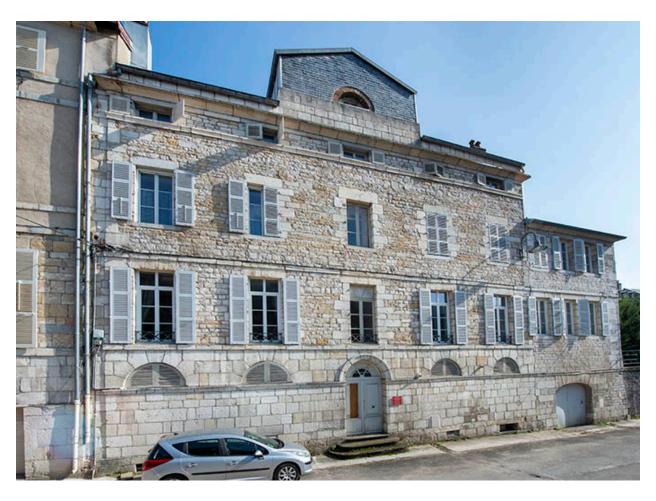
IVR43_20243900540NUC4A

Façade postérieure.

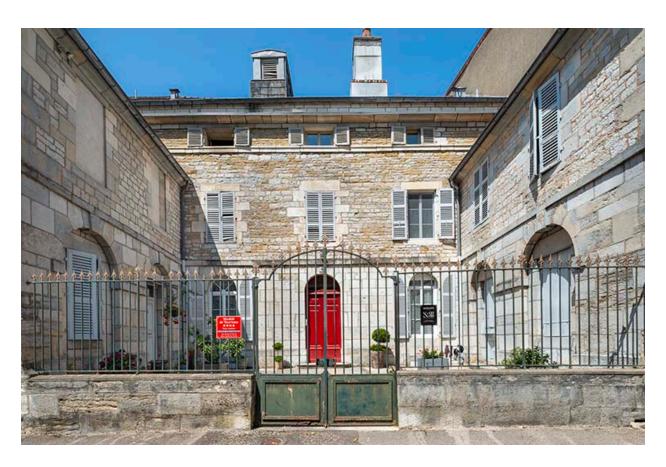
IVR43_20233900720NUC4A

Vue de face depuis la rue d'Orgemont.

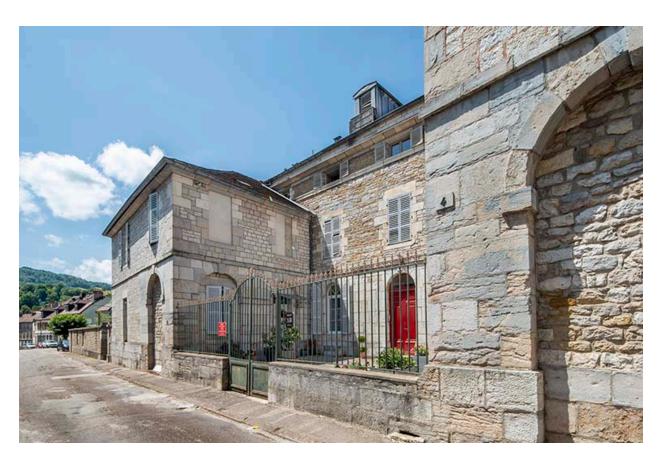
IVR43_20233900724NUC4A

L'aile sud et la cour.

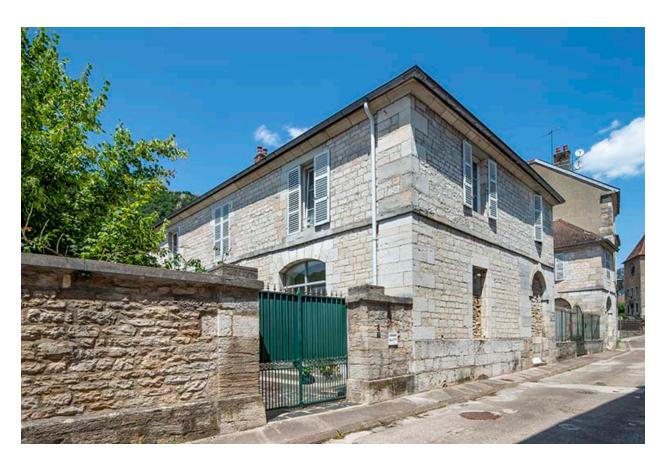
IVR43_20233900725NUC4A

Aile sud. Façade sur le jardin.
