Bourgogne, Nièvre
Saint-Honoré-les-Bains
9 avenue Jean Mermoz

Hôtel Le Morvan

Numéro de dossier : IA58001210

Cadre de l'étude : enquête thématique régionale thermalisme en Bourgogne-Franche-Comté (1e)

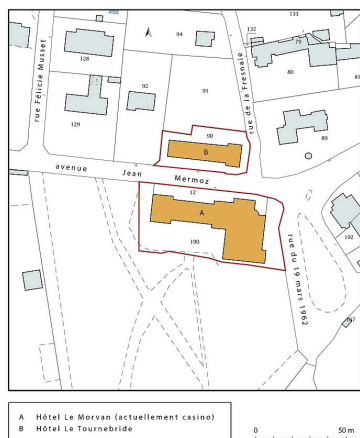
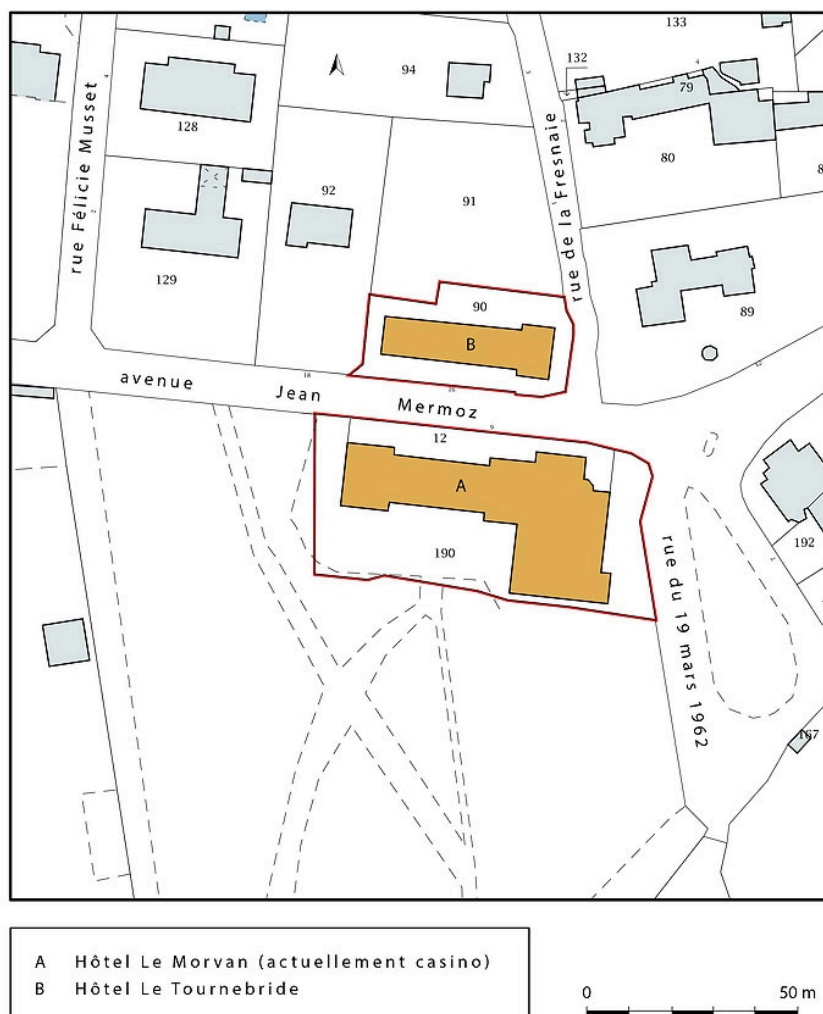
Plan-masse et de situation,
 extrait du plan cadastral (2020).
 Dess. Pierre-Marie Barbe-Richaud
 IVR26_20205800640NUDA

Plan-masse et de situation, extrait du plan cadastral (2020).

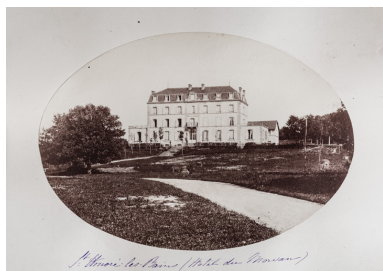
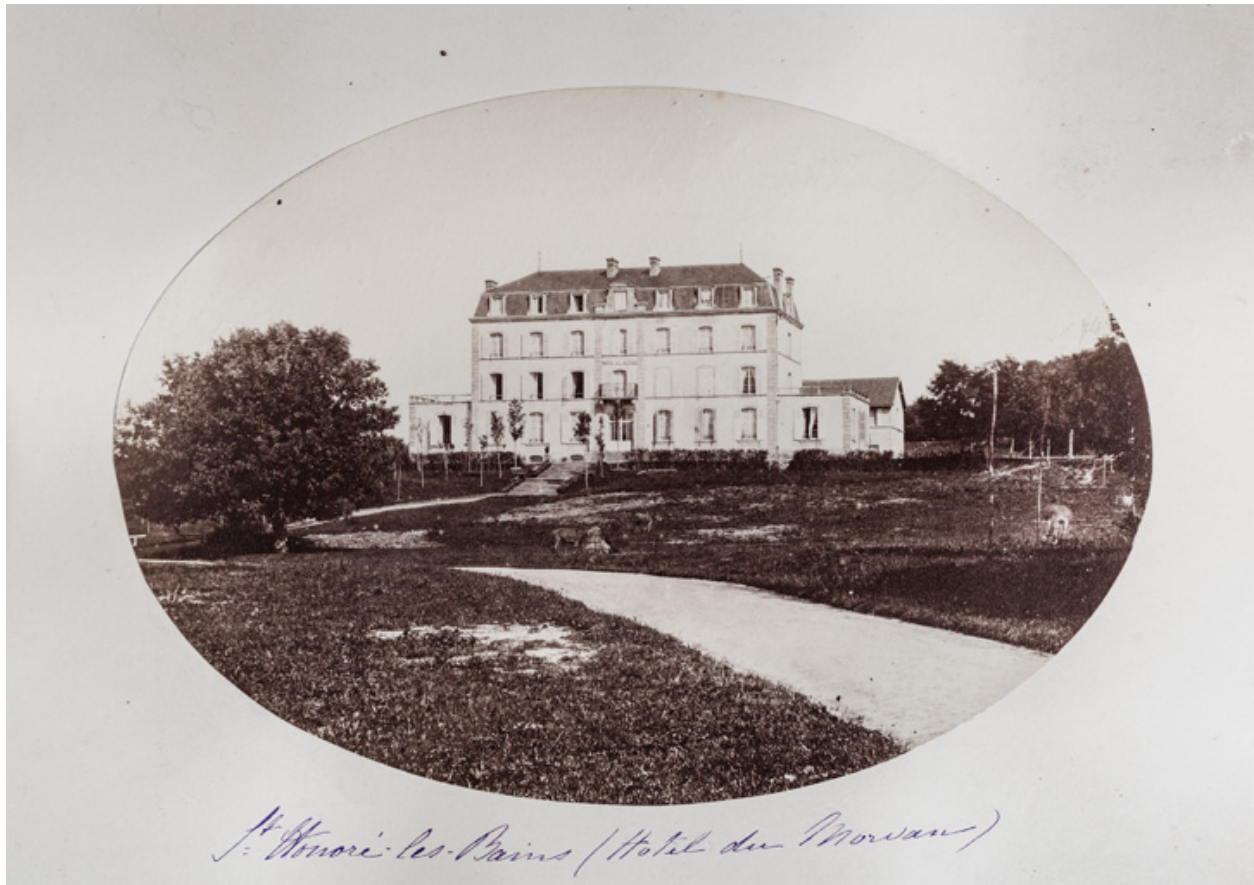
Façade sur le parc avant la
 construction des pavillons latéraux.
 Phot. Pierre-Marie Barbe-
 Richaud, Autr. auteur inconnu
 IVR26_20195800291NUC4A

Façade sur le parc avant la construction des pavillons latéraux.

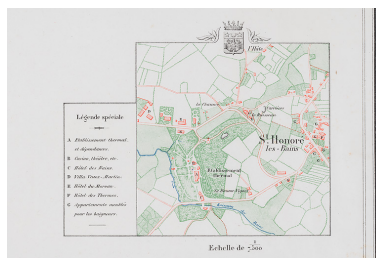
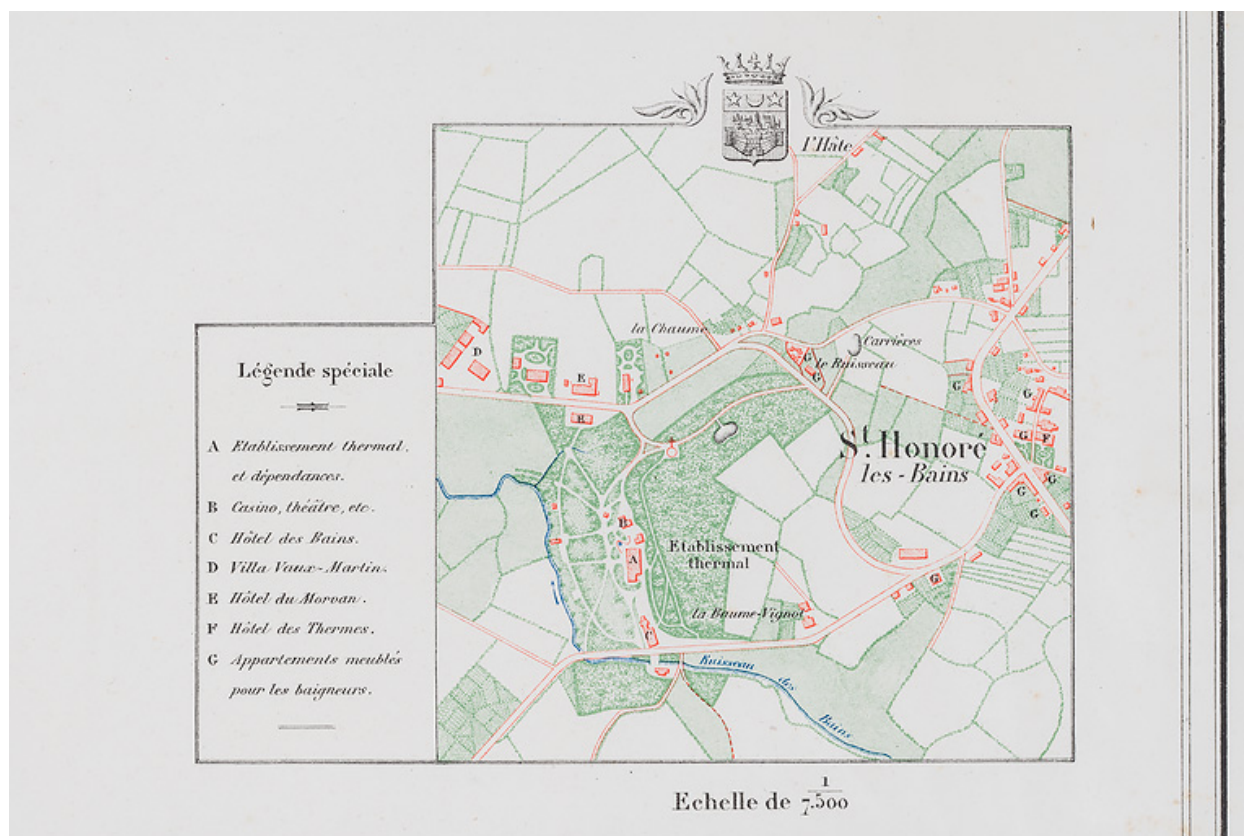
Situation de l'hôtel dans le
 quartier thermal en 1878.
 Phot. Pierre-Marie Barbe-
 Richaud, Autr. H. Quaisain, Autr.
 Ph. Catonné, Autr. A. Simon
 IVR26_20195800459NUC4A

Situation de l'hôtel dans le quartier thermal en 1878.

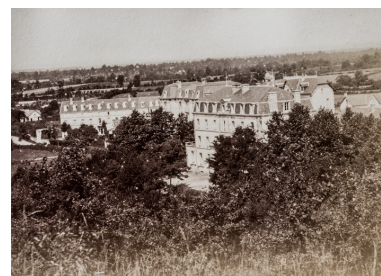
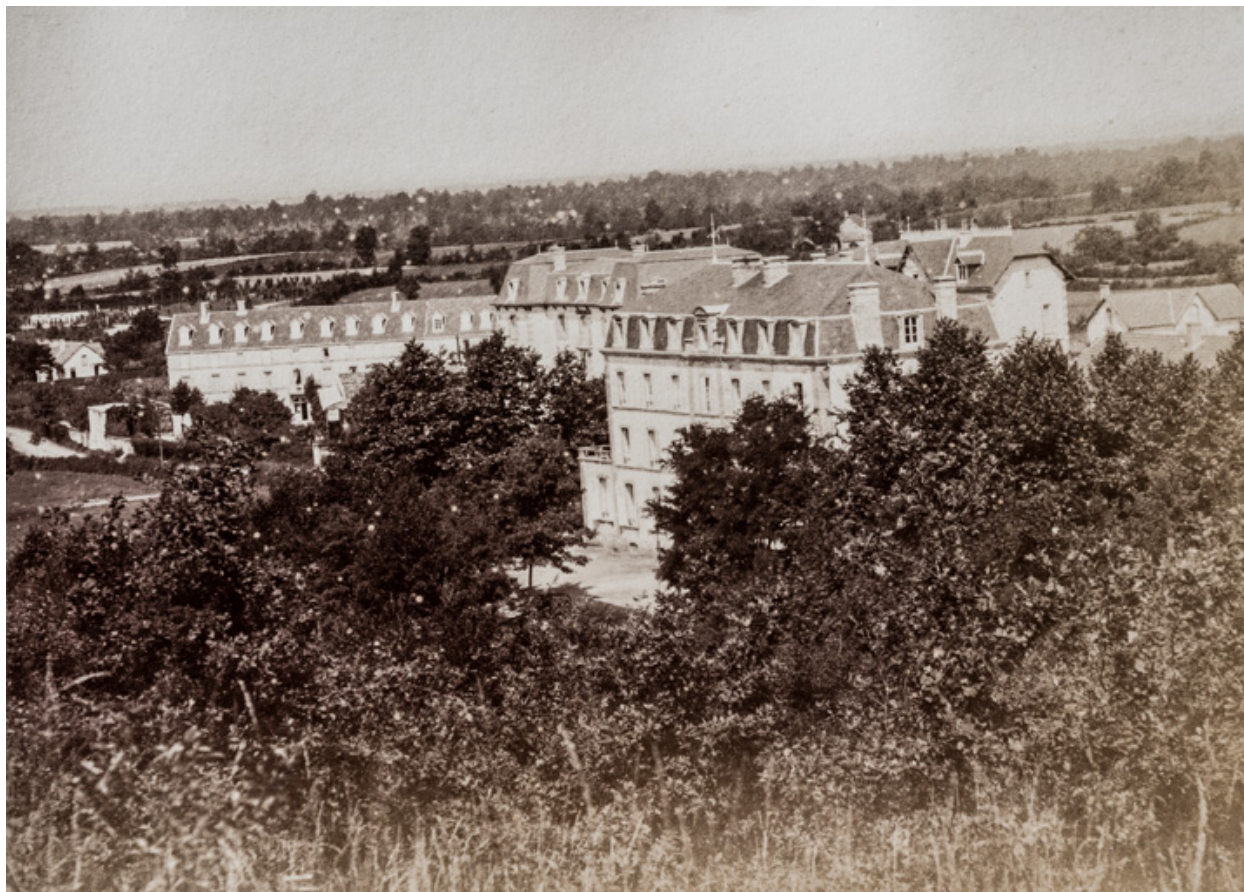
Situation de l'hôtel avec l'Hôtel
 Bellevue et la Villa Vaux-Martin,
 vue depuis les Garennes en 1883.
 Phot. Pierre-Marie Barbe-
 Richaud, Autr. auteur inconnu
 IVR26_20195800302NUC4A

Situation de l'hôtel avec l'Hôtel Bellevue et la Villa Vaux-Martin, vue depuis les Garennes en 1883.

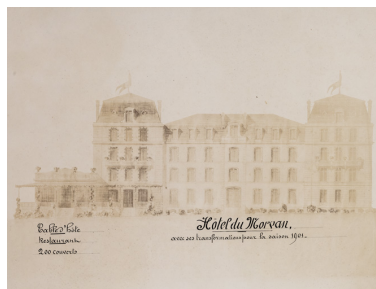
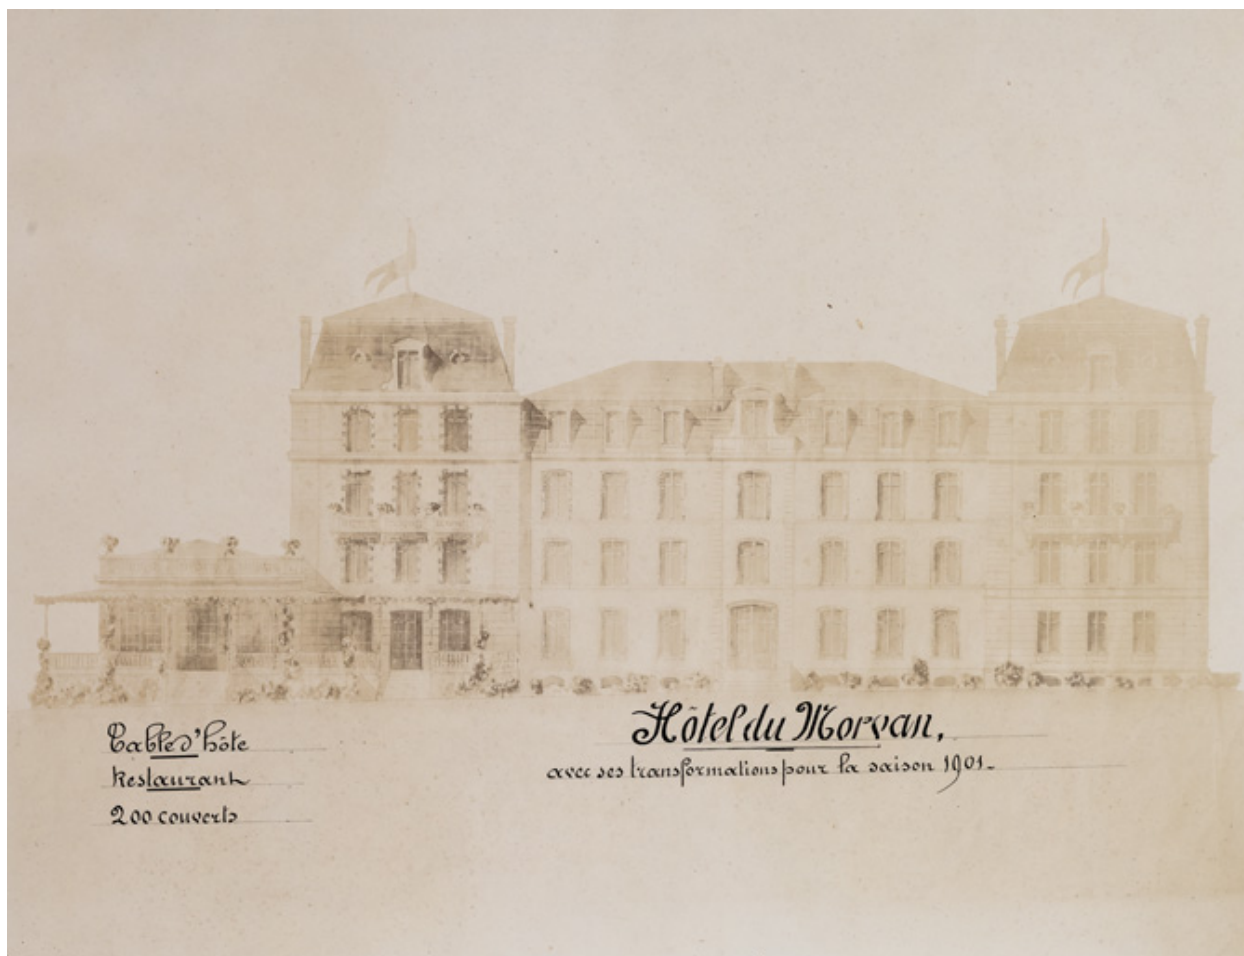
Façade sur le parc après la
 construction des pavillons latéraux.
 Phot. Pierre-Marie Barbe-
 Richaud, Autr. auteur inconnu
 IVR26_20195800359NUC2A

Façade sur le parc après la construction des pavillons latéraux.

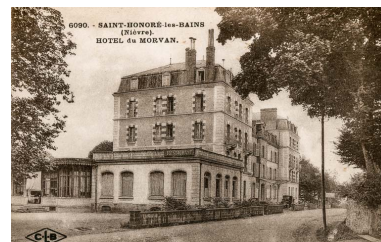
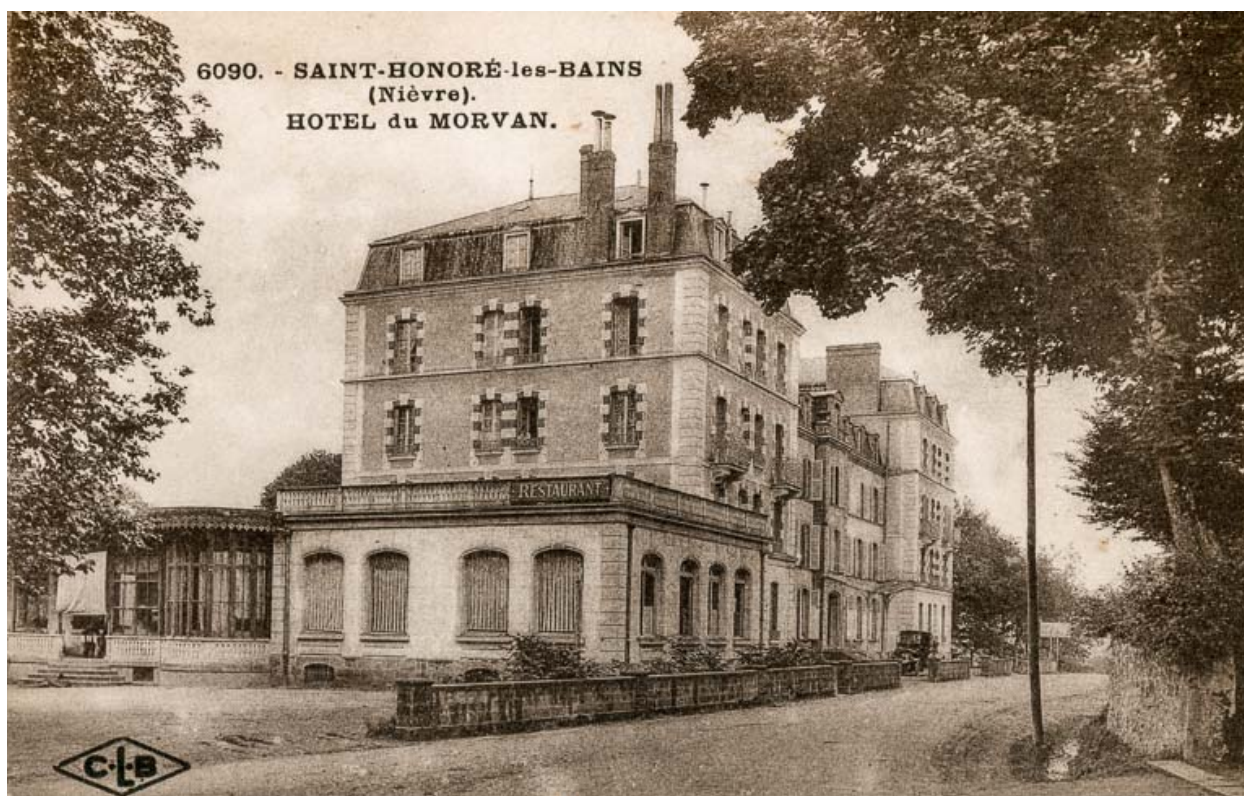
Façade sur l'actuelle
 avenue Jean Mermoz avant
 l'agrandissement du restaurant.
 Autr. auteur inconnu
 IVR26_20195800235NUC4A

Façade sur l'actuelle avenue Jean Mermoz avant l'agrandissement du restaurant.

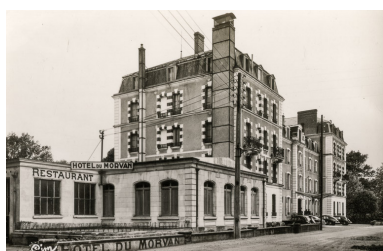
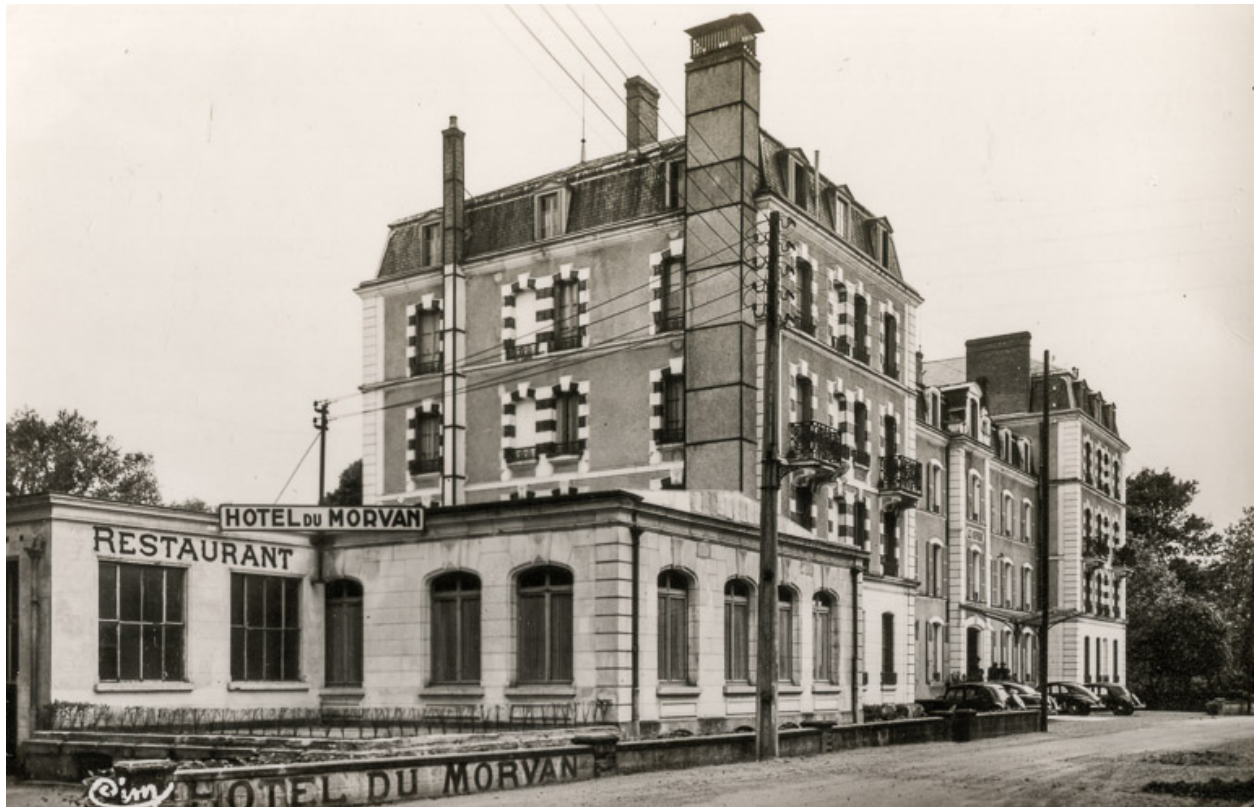
Façade sur l'actuelle
 avenue Jean Mermoz après
 l'agrandissement du restaurant.
 Autr. auteur inconnu
 IVR26_20195800234NUC4A

Façade sur l'actuelle avenue Jean Mermoz après l'agrandissement du restaurant.

L'hôtel est construit en moellon de granite et de calcaire enduit. Il comprend un sous-sol, un rez-de-chaussée, plusieurs étages carrés et un étage de comble. Le corps central de plan rectangulaire s'élève sur deux étages carrés et s'étend sur sept travées de longueur. Il est couvert d'un toit à longs pans brisés en ardoise. Les pavillons latéraux s'élèvent quant à eux sur trois étages carrés. Ils sont couverts de toits à quatre pans brisés. Des chaînes de pierre calcaire soulignent les angles des pavillons, la travée centrale de la façade sur la rue (formant un avant-corps) et la travée centrale de la façade sur le parc (formant un faux avant-corps). Ces deux dernières sont surmontées d'une lucarne en pierre calcaire. Les baies et les portes sont couvertes d'arc segmentaire. L'élévation du corps central est austère. Elle est seulement animée par le rythme régulier des baies et les cordons régnant au niveau de leur appui, et ne possède qu'un seul balcon (attesté dès l'origine, devant la baie du premier étage de la travée centrale de la façade sur le parc). En ce sens, elle s'inscrit dans la tradition de l'architecture française du 18e siècle. L'élévation des pavillons est comparativement plus riche. La combinaison de baies simples et de baies jumelées dans chacune des façades et l'association de la brique et du calcaire dans les encadrements, rappellent l'architecture des pavillons latéraux de l'établissement thermal. La présence de nombreux balconnets et de balcons à garde-corps en fer forgé renforce le contraste avec l'élévation du corps central. L'entrée côté rue est précédée d'un perron couvert d'une marquise en structure métallique. Le mur de clôture séparant la cour d'entrée de la voie publique, visible sur les photographies anciennes, a été détruit. L'entrée côté parc est également précédée d'un perron dans l'alignement duquel est aménagé un degré permettant de descendre jusqu'à une allée. Le hall d'entrée occupe la partie orientale du rez-de-chaussée du corps central. Il est encadré par deux escaliers tournant à retours avec jour. Le jour de l'escalier ouest abrite un ascenseur. La multitude de poutres et de piliers suggère que cet espace initialement cloisonné a été transformé. Les chapiteaux d'inspiration ionique sont de style Art Déco. Un couloir central permet encore aujourd'hui d'accéder à la partie occidentale du corps central et au pavillon occidental. Le passage vers le pavillon oriental est en revanche condamné. Les étages sont en mauvais état, avec notamment des planchers partiellement effondrés. La distribution des chambres est classique, de part et d'autre d'un couloir central à chacun des étages. Le restaurant est un corps en rez-de-chaussée, bâti sur le flanc est de l'hôtel. Il est construit en moellon de granite et de calcaire enduit, pour sa partie la plus ancienne, et en béton, pour sa partie la plus récente. Les baies couvertes d'arc en anse de panier appartiennent au restaurant d'origine, qui correspond aujourd'hui à la salle de jeu et au bar du casino. Les baies rectangulaires sont celles de l'extension, partiellement occupée aujourd'hui par un café. Le mur de refend séparant les deux parties correspond à l'ancien mur de la façade orientale. L'ancienne terrasse couverte d'un auvent est aujourd'hui transformée en véranda et abrite une salle de restaurant. La véranda est mise à distance du parc par un talus.

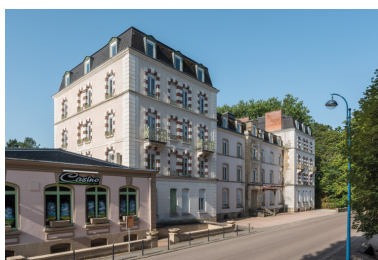
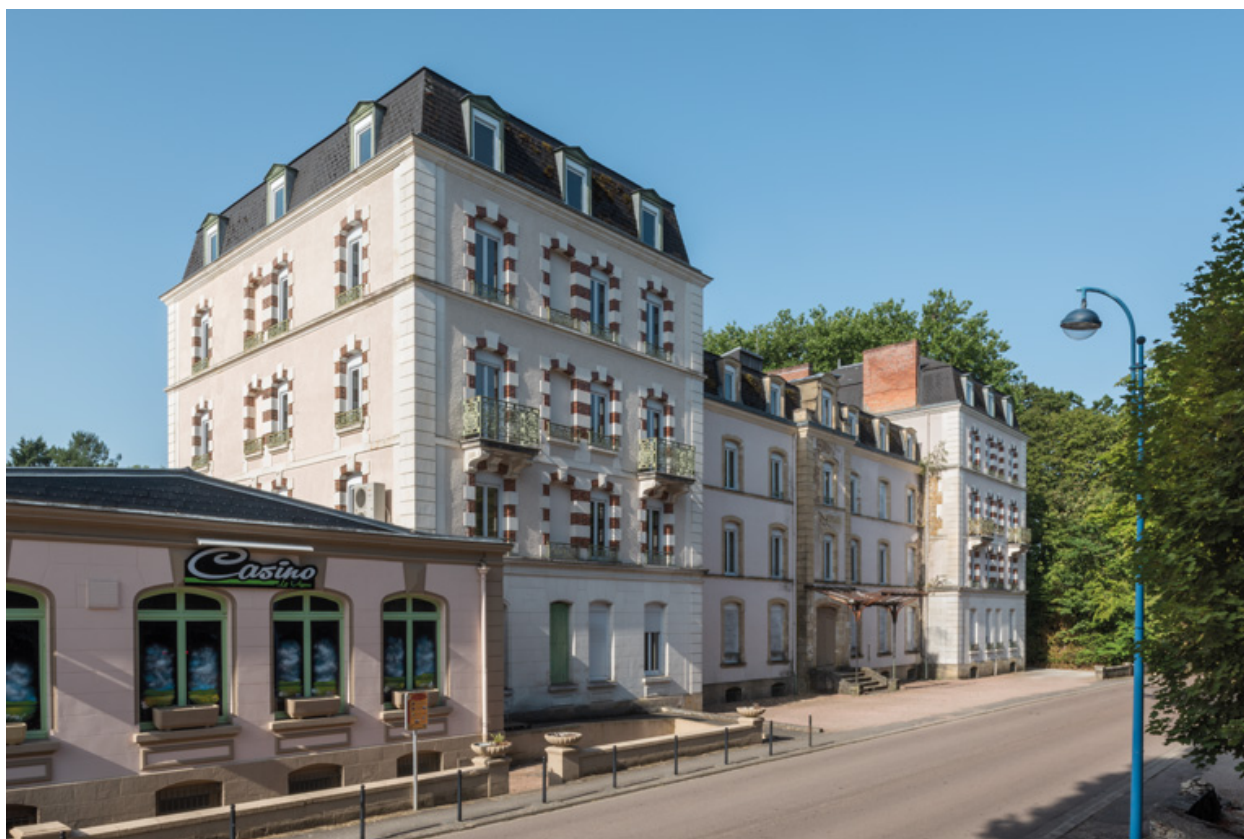
Façade sur l'avenue Jean
Mermoz, vue depuis l'est.
Phot. Pierre-Marie Barbe-Richaud
IVR26_20195800557NUC4A

Façade sur l'avenue Jean Mermoz, vue depuis l'est.

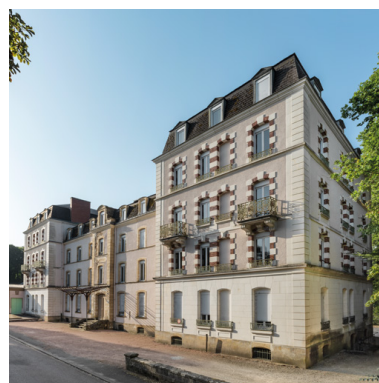
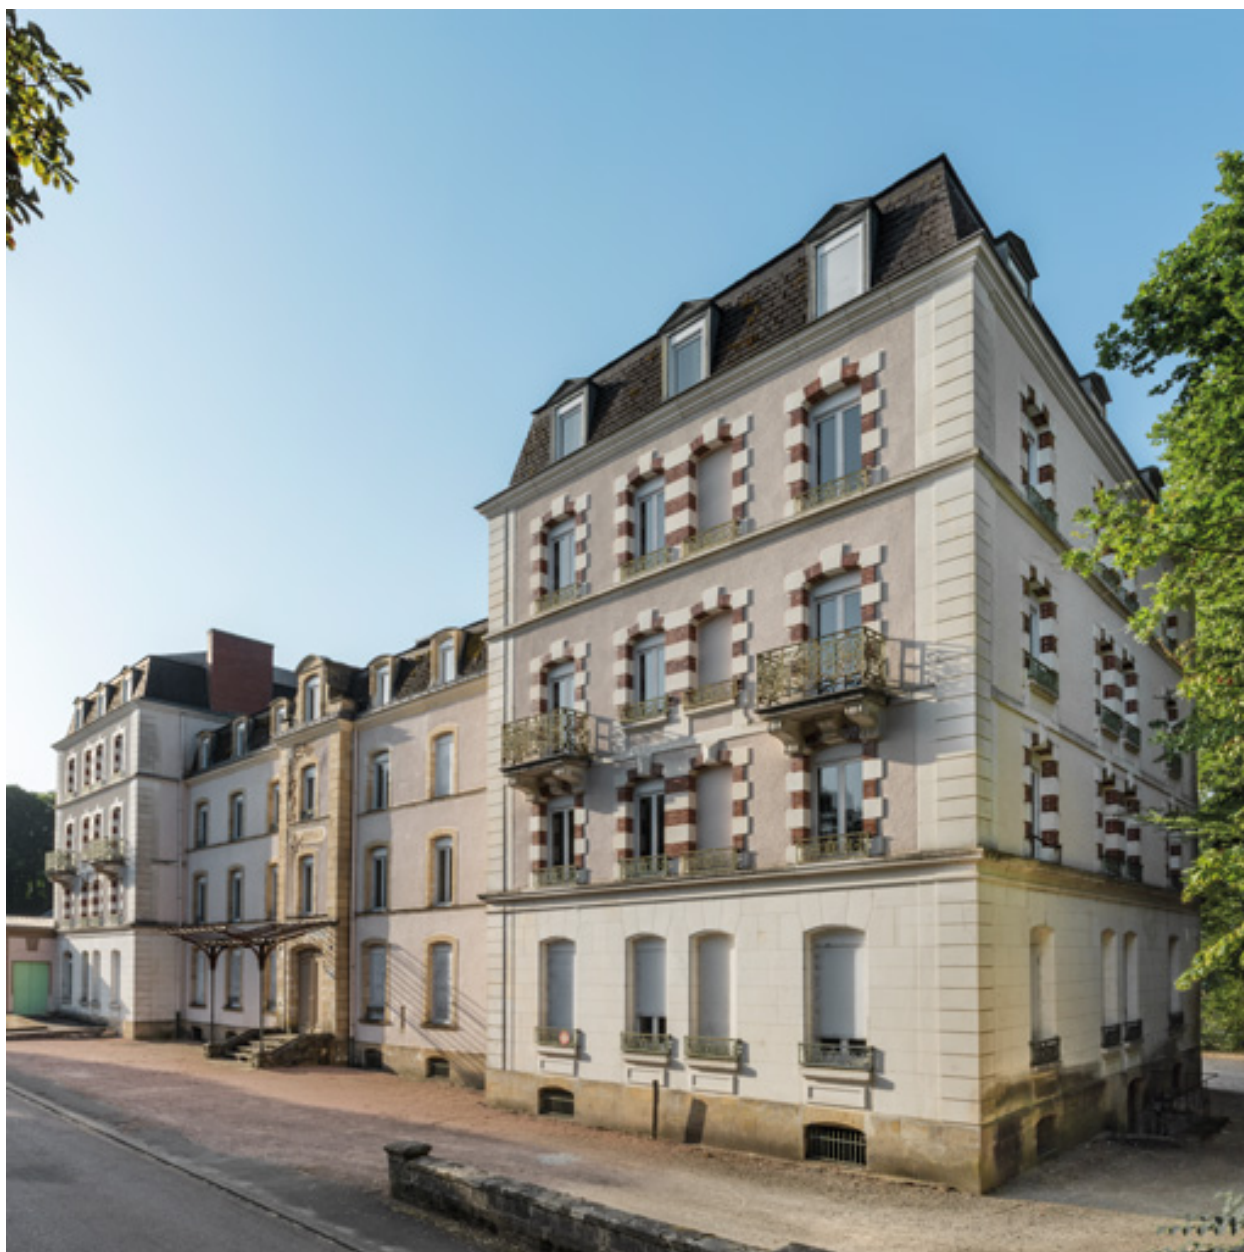
Façade sur l'avenue Jean
Mermoz, vue depuis l'ouest.
Phot. Pierre-Marie Barbe-Richaud
IVR26_20195800548NUC4AQ

Façade sur l'avenue Jean Mermoz, vue depuis l'ouest.

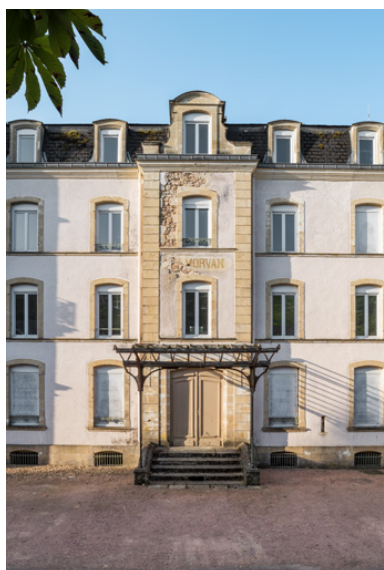
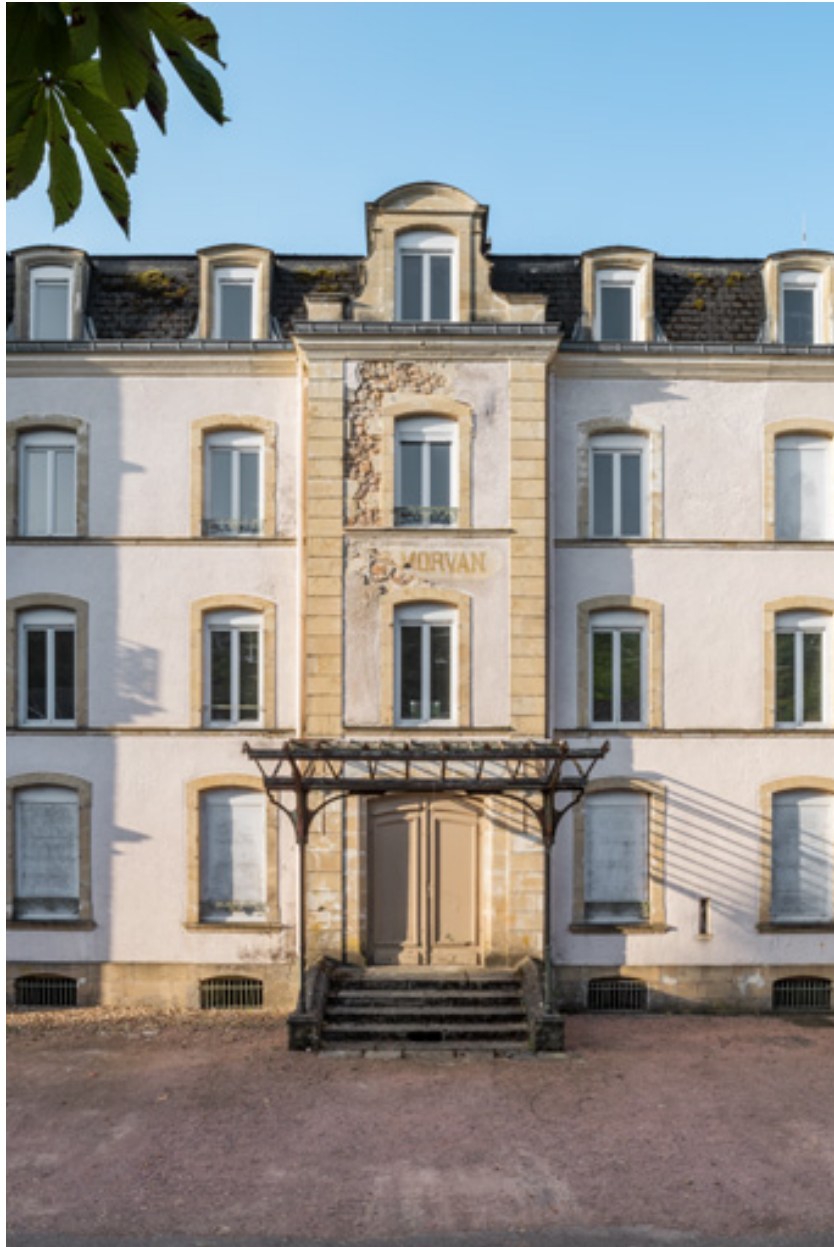
Travée centrale de la façade
sur l'avenue Jean Mermoz.
Phot. Pierre-Marie Barbe-Richaud
IVR26_20195800547NUC4A

Travée centrale de la façade sur l'avenue Jean Mermoz.

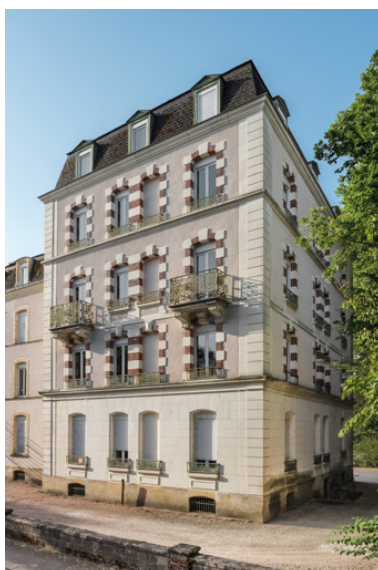
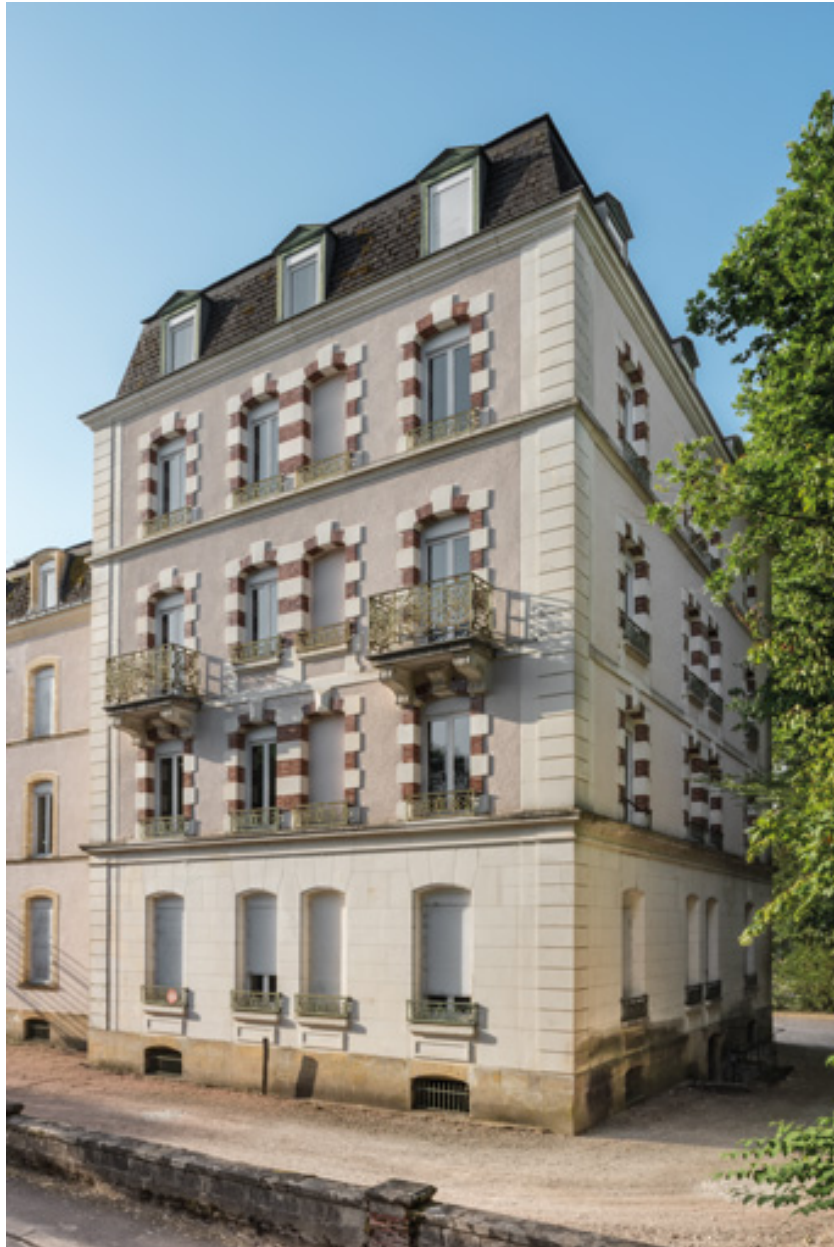
Pavillon occidental.
Phot. Pierre-Marie Barbe-Richaud
IVR26_20195800549NUC4A

Pavillon occidental.

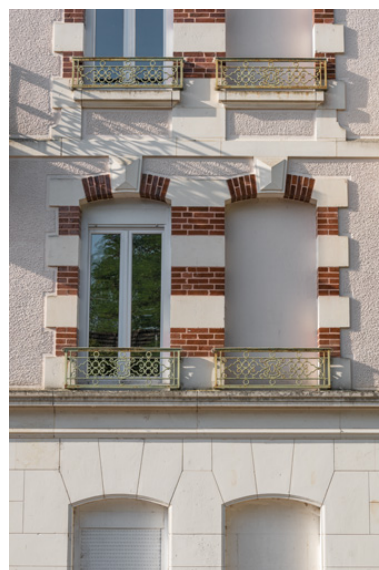
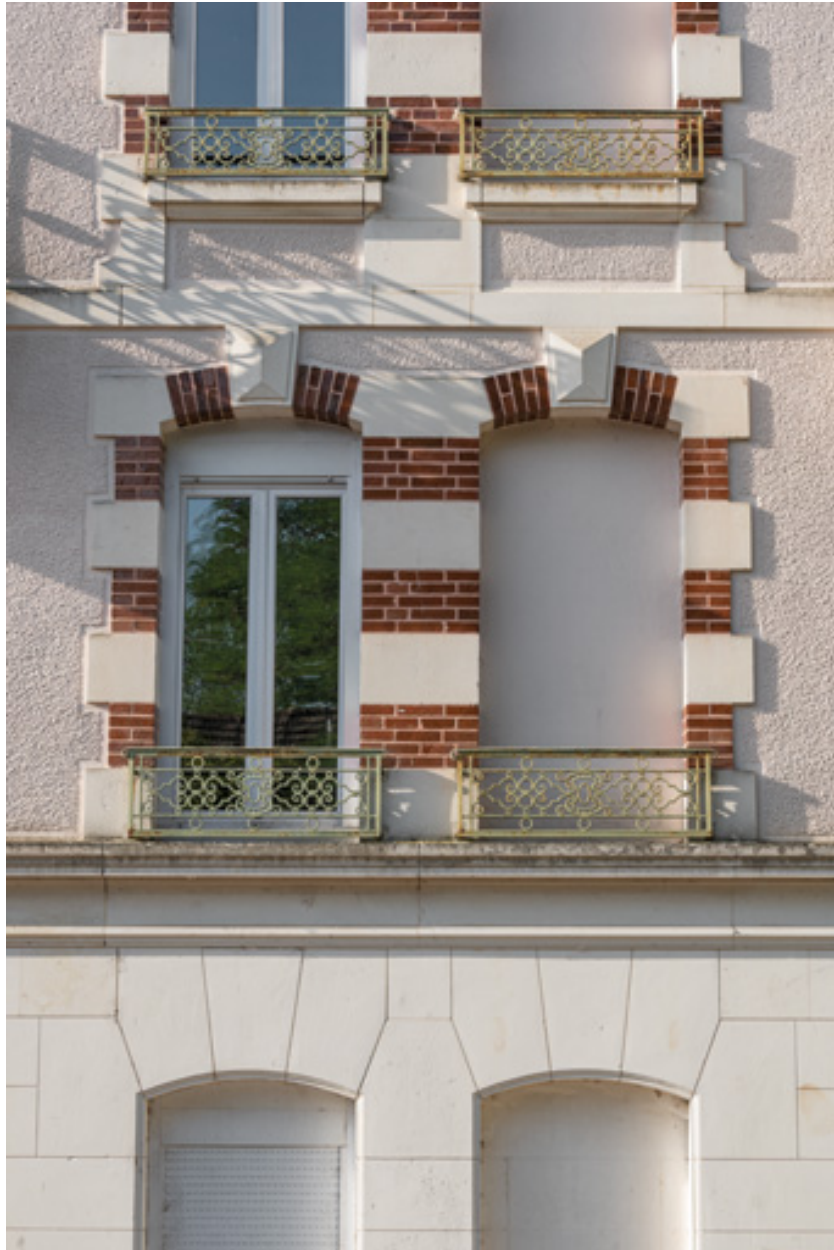
Pavillon occidental,
encadrements de baies.
Phot. Pierre-Marie Barbe-Richaud
IVR26_20195800553NUC4A

Pavillon occidental, encadrements de baies.

Typologies : baie avec arc segmentaire ; baie avec arc surbaissé

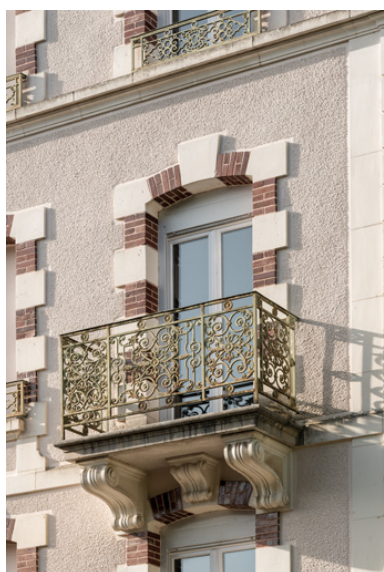
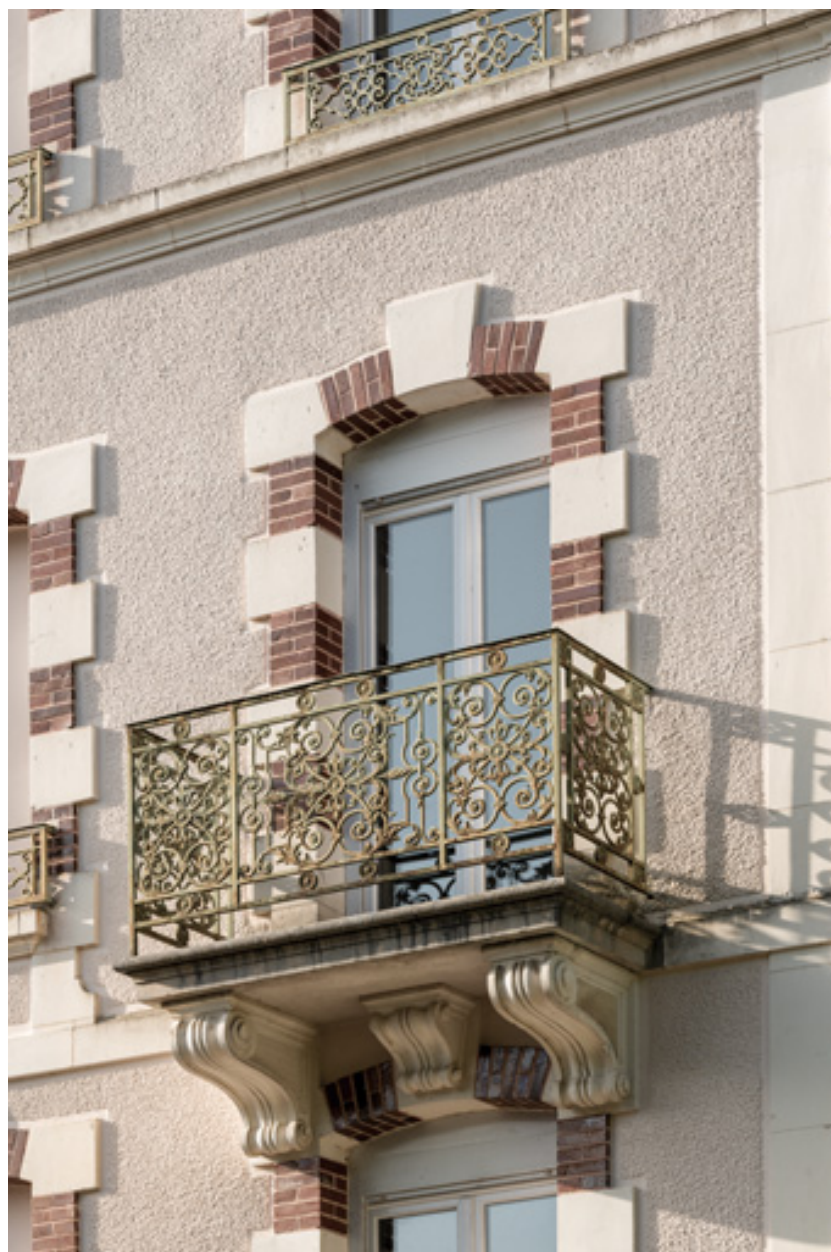
Pavillon occidental, balcon et
garde-corps, vue de trois-quarts.
Phot. Pierre-Marie Barbe-Richaud

Pavillon occidental, balcon et garde-corps, vue de trois-quarts.

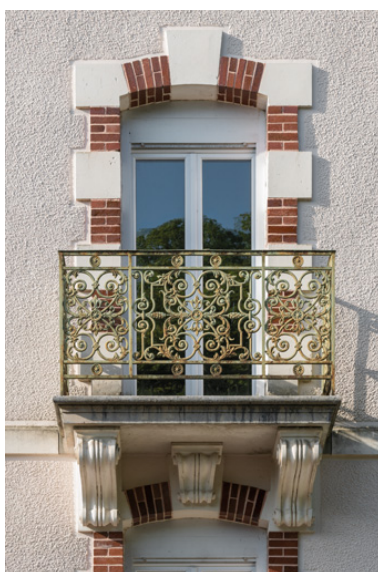
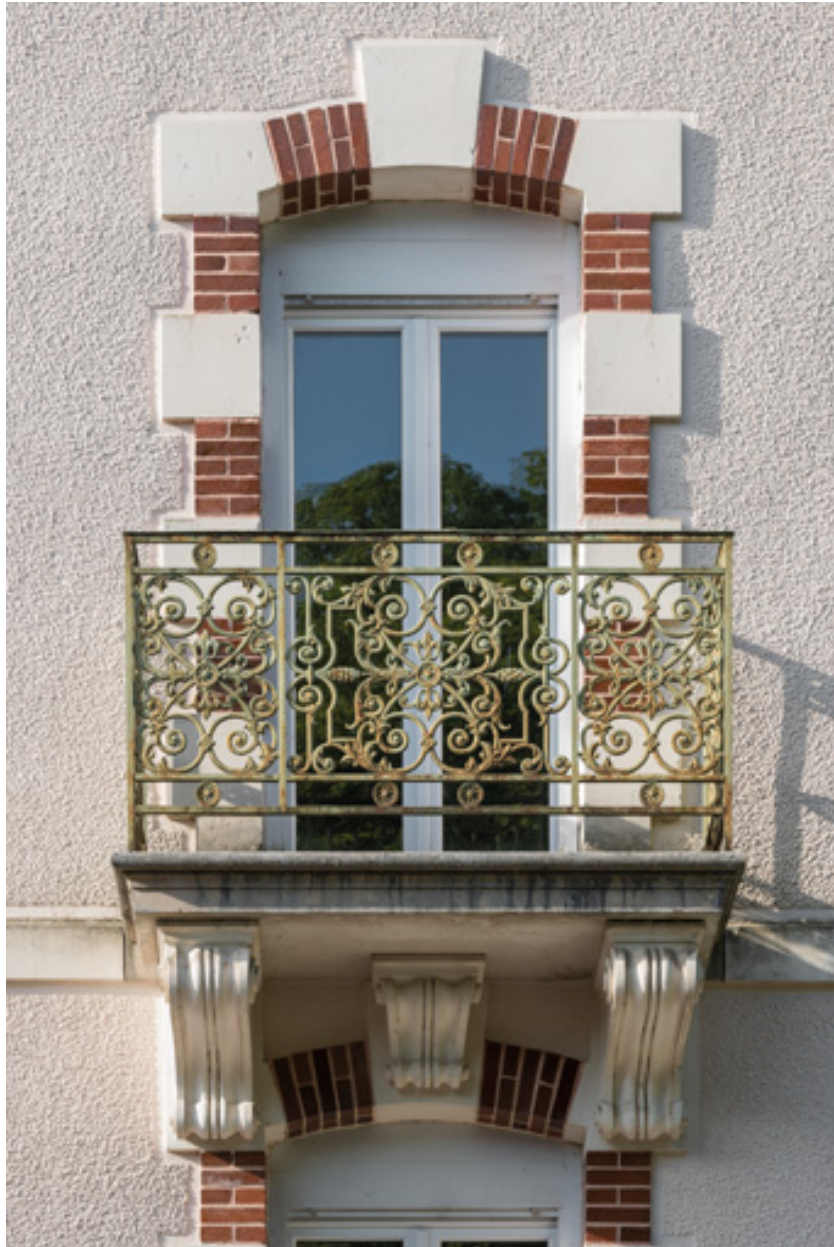
Pavillon occidental, balcon
et garde-corps, vue de face.
Phot. Pierre-Marie Barbe-Richaud

Pavillon occidental, balcon et garde-corps, vue de face.

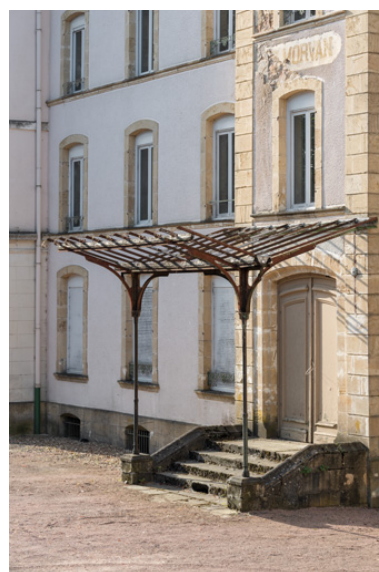
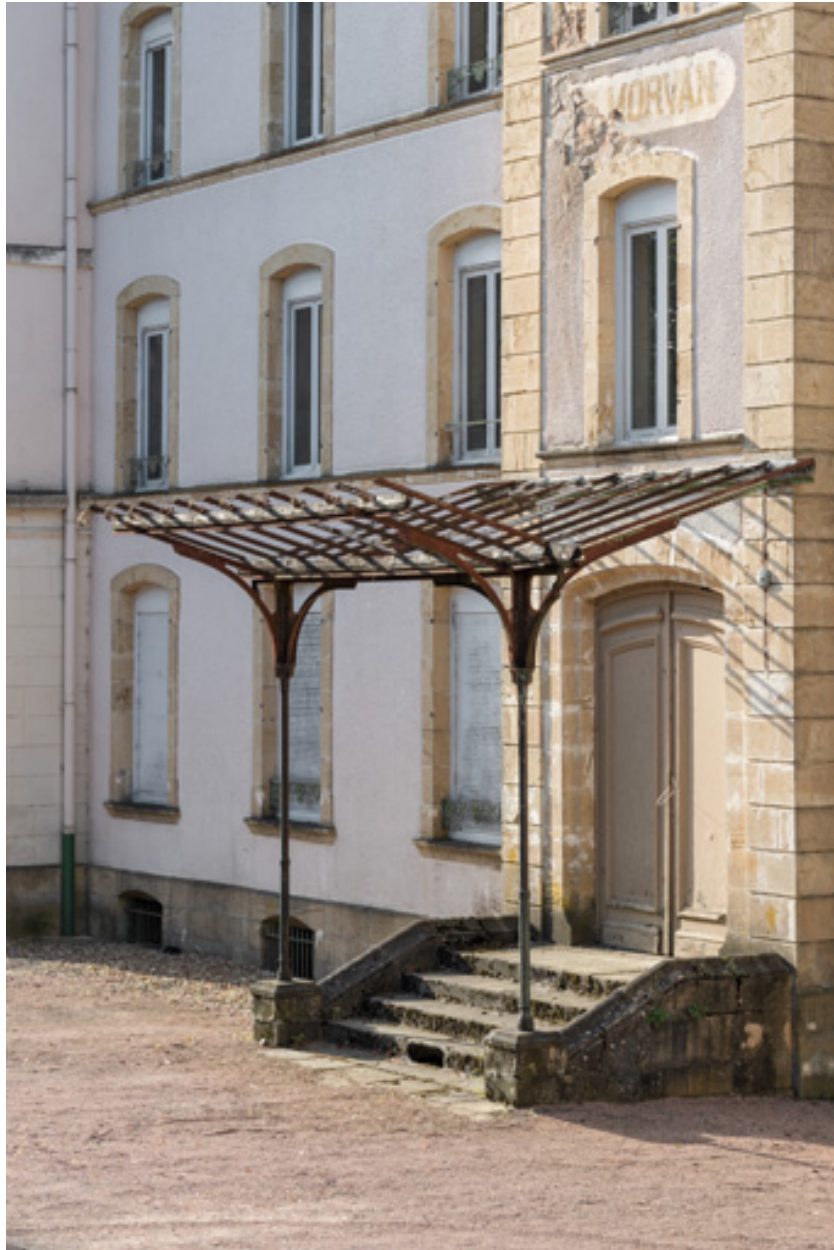
Marquise de la façade sur l'avenue.
Phot. Pierre-Marie Barbe-Richaud
IVR26_20195800552NUC4A

Marquise de la façade sur l'avenue.

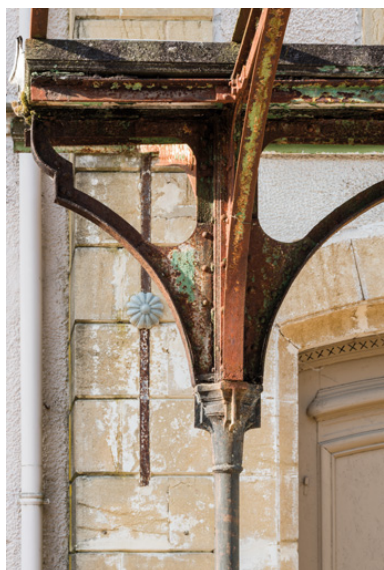
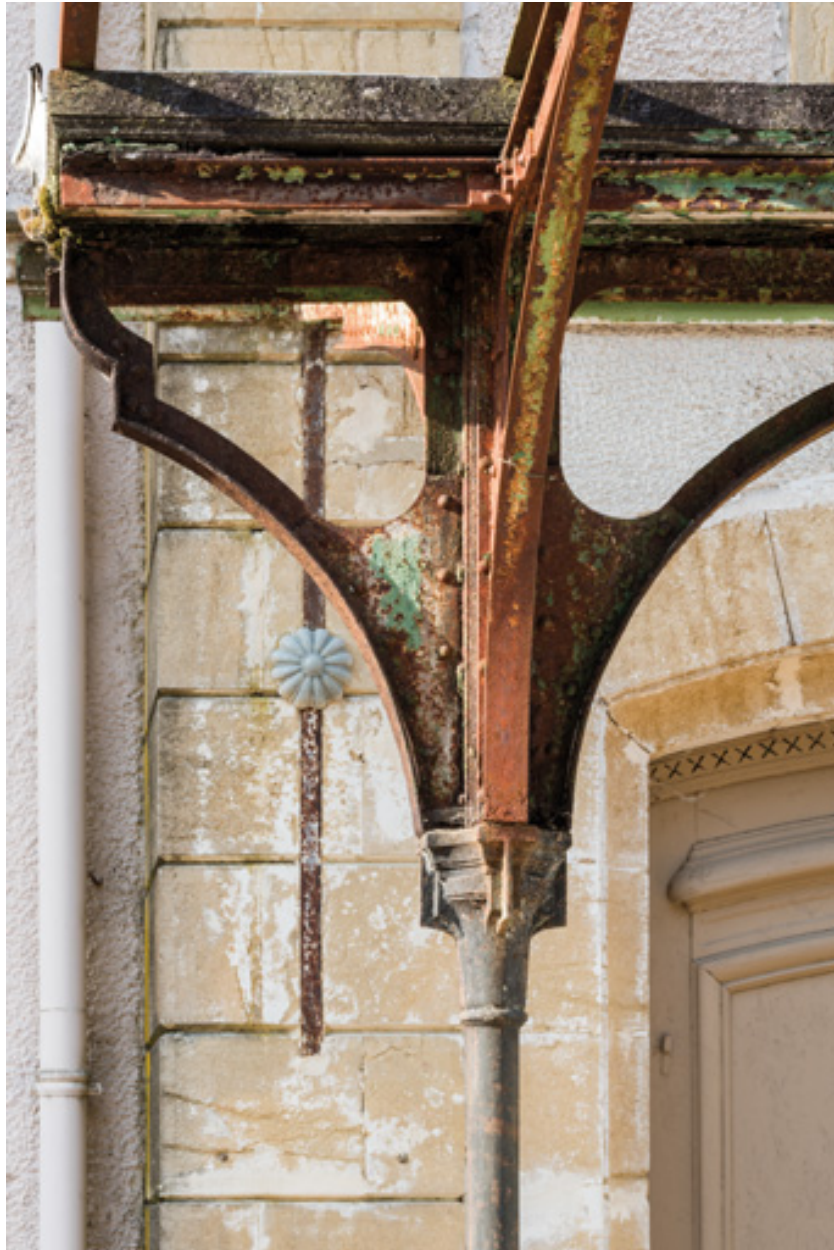
Marquise de la façade
sur l'avenue, détail.

Marquise de la façade sur l'avenue, détail.

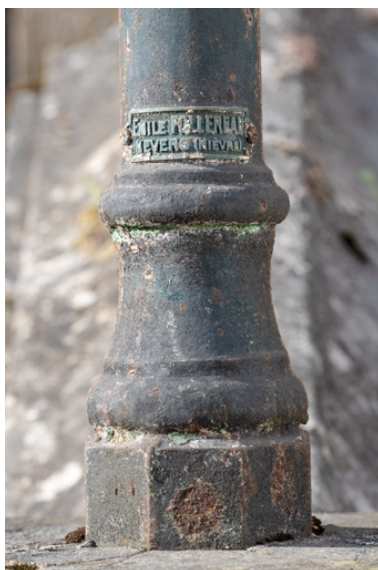
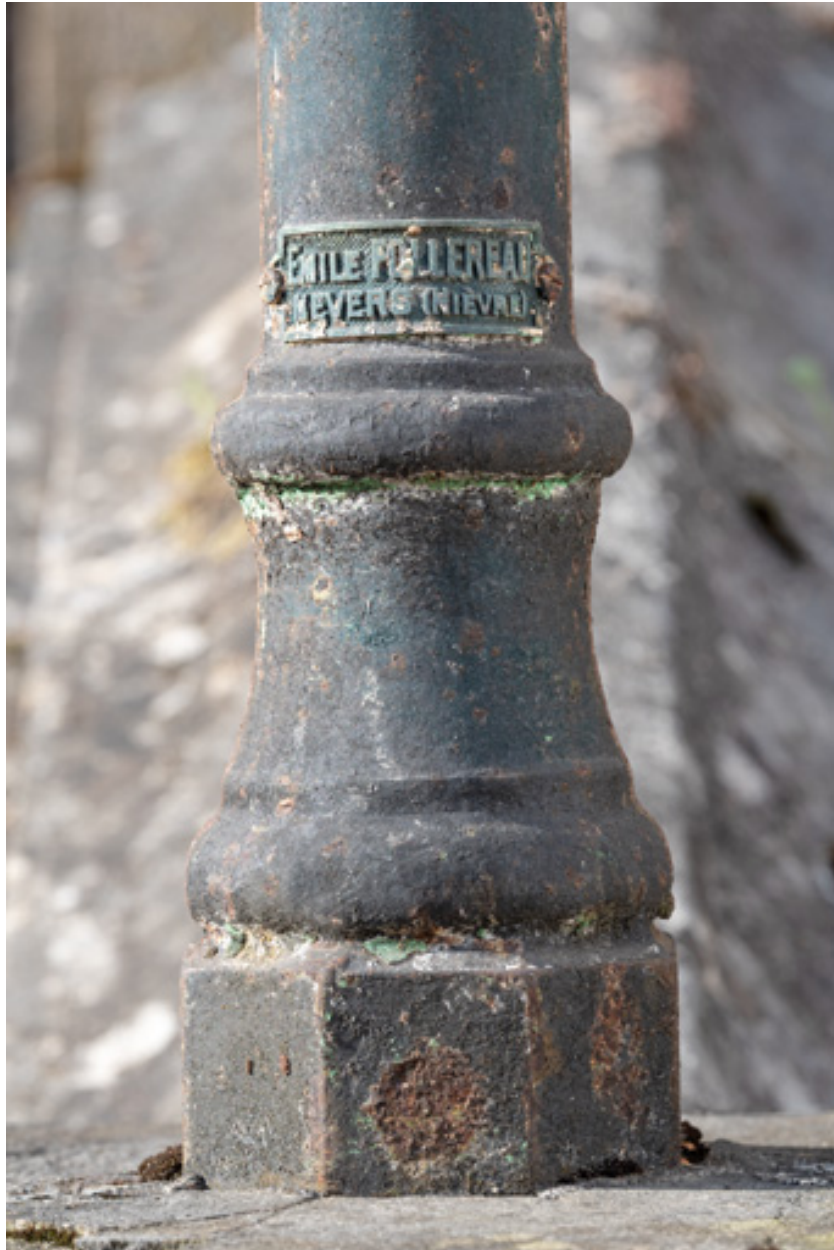
Marquise de la façade sur
l'avenue, plaque de firme.

Marquise de la façade sur l'avenue, plaque de firme.
