Bourgogne, Nièvre
Saint-Honoré-les-Bains
9 avenue Jean Mermoz

Hôtel Le Morvan

Numéro de dossier : IA58001210

Cadre de l'étude : enquête thématique régionale thermalisme en Bourgogne-Franche-Comté (1e)

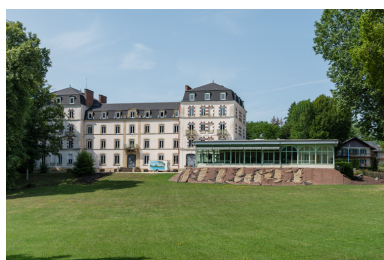
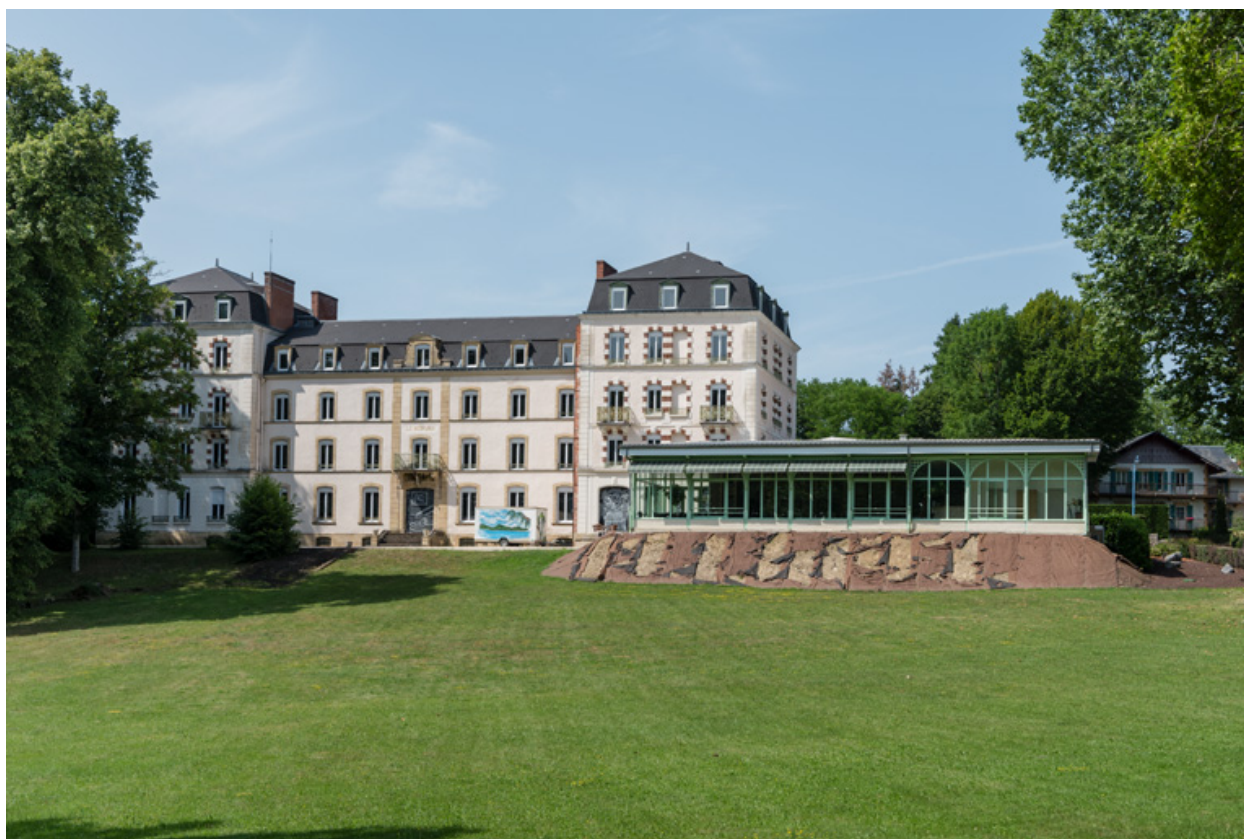
Façade sur le parc.
Phot. Pierre-Marie Barbe-Richaud
IVR26_20195800368NUC4A

Façade sur le parc.

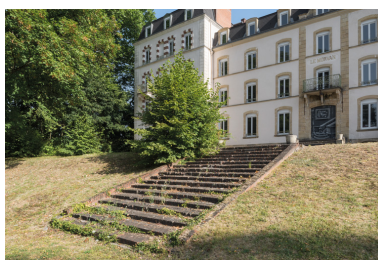
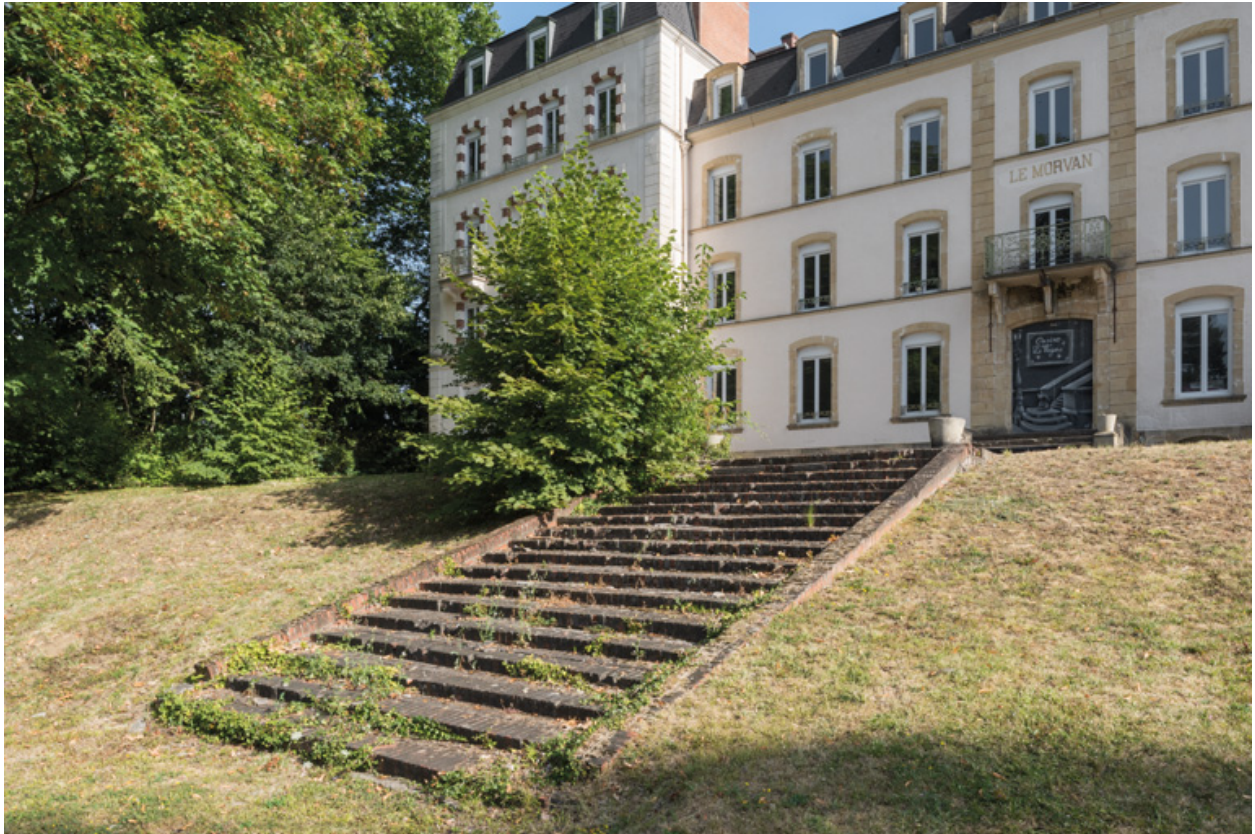
Perron de la façade
sur le parc thermal.
Phot. Pierre-Marie Barbe-Richaud
IVR26_20195800559NUC4A

Perron de la façade sur le parc thermal.

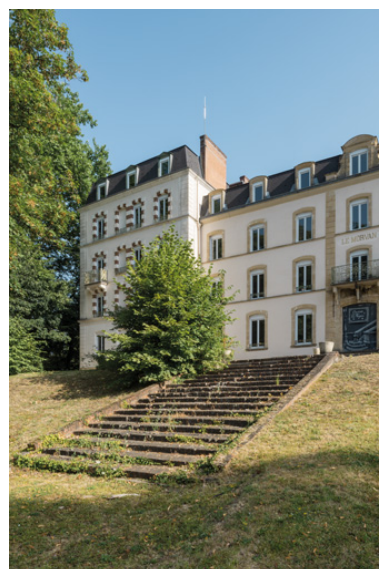
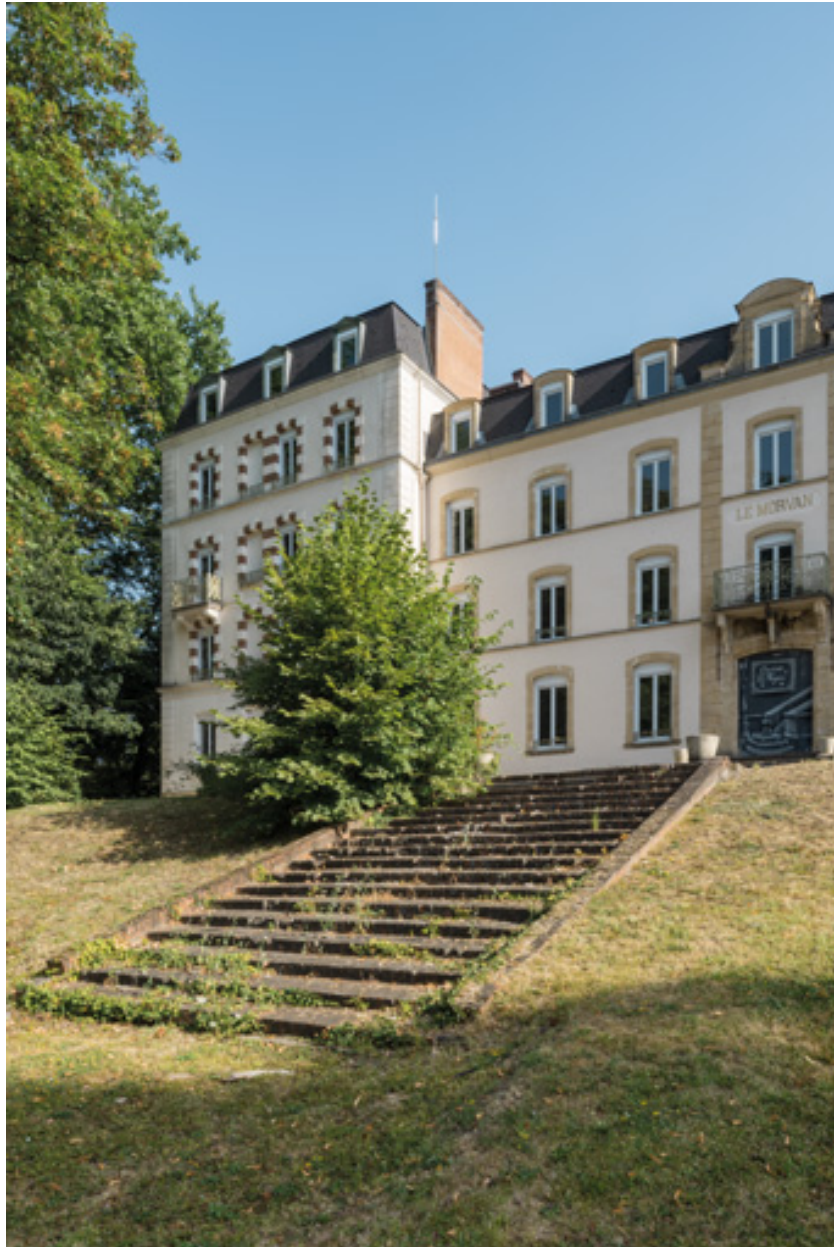
Perron de la façade
sur le parc thermal.
Phot. Pierre-Marie Barbe-Richaud
IVR26_20195800558NUC4A

Perron de la façade sur le parc thermal.

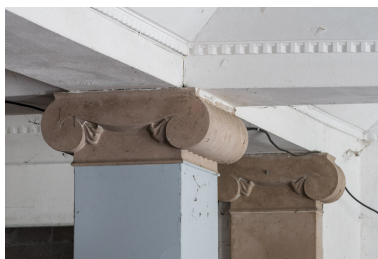
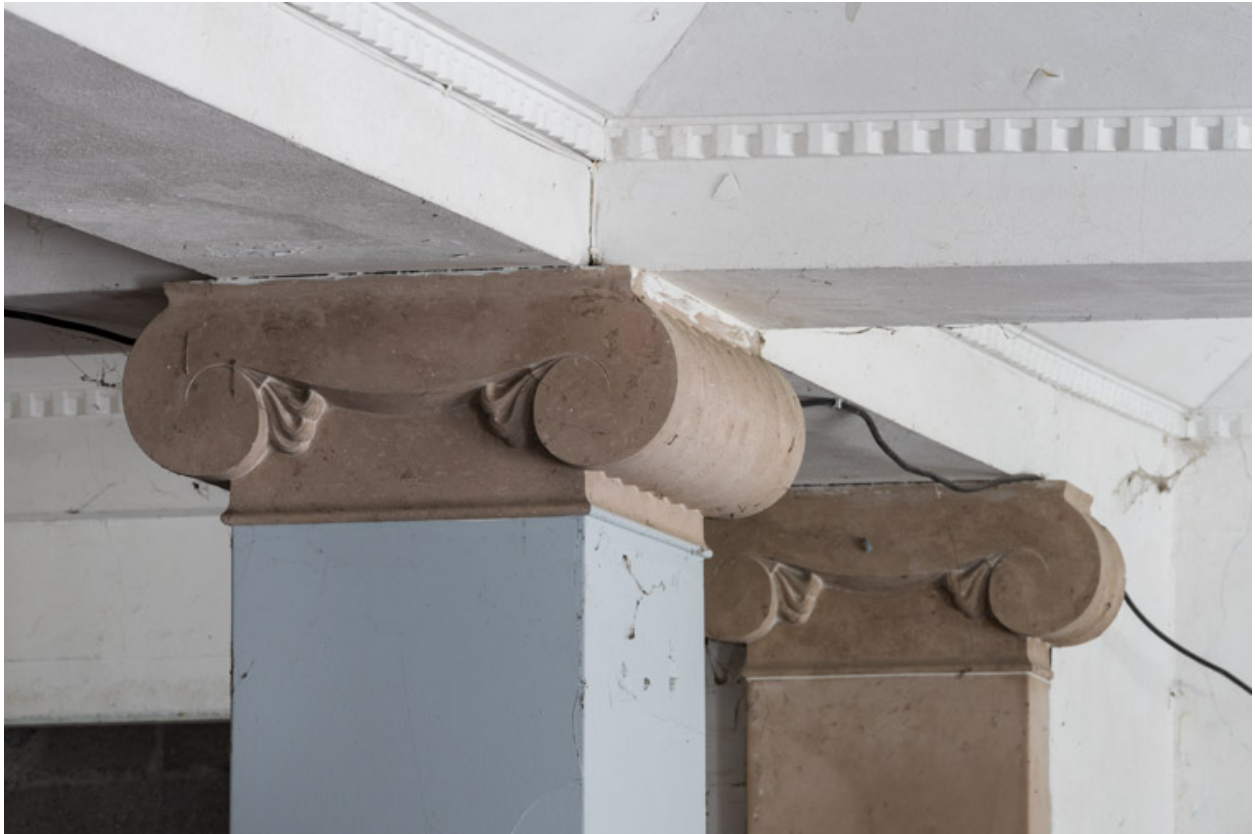
chapiteaux d'inspiration ionique.
Phot. Pierre-Marie Barbe-Richaud
IVR26_20195800574NUC4A

chapiteaux d'inspiration ionique.

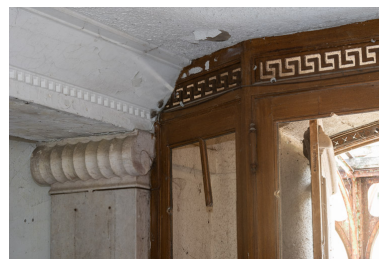
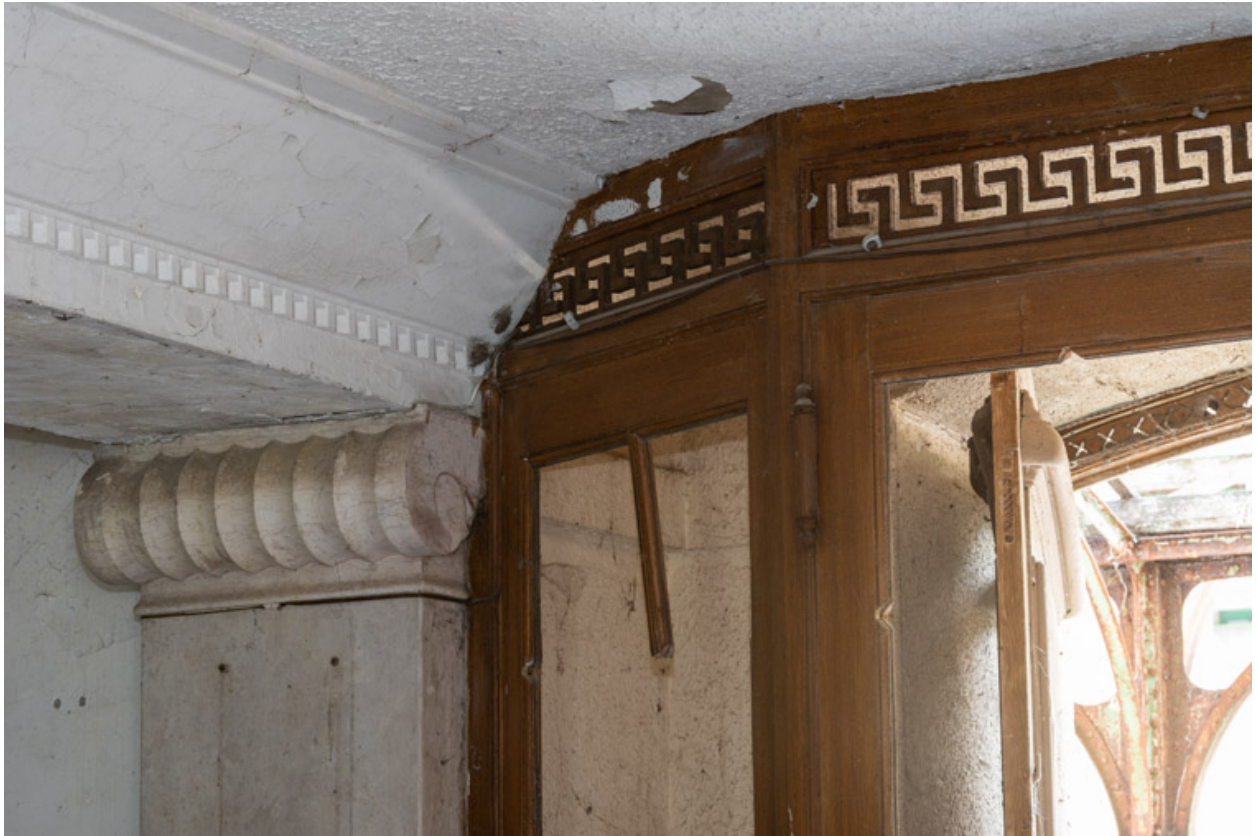
Décor de l'huissierie du sas
de l'entrée côté avenue,
frise ajourée de grecques.
Phot. Pierre-Marie Barbe-Richaud
IVR26_20195800575NUC4A

Décor de l'huissierie du sas de l'entrée côté avenue, frise ajourée de grecques.

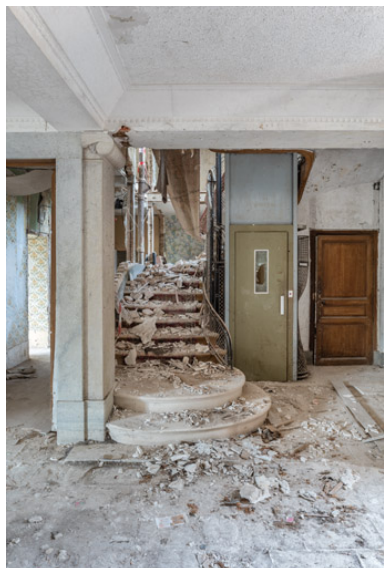
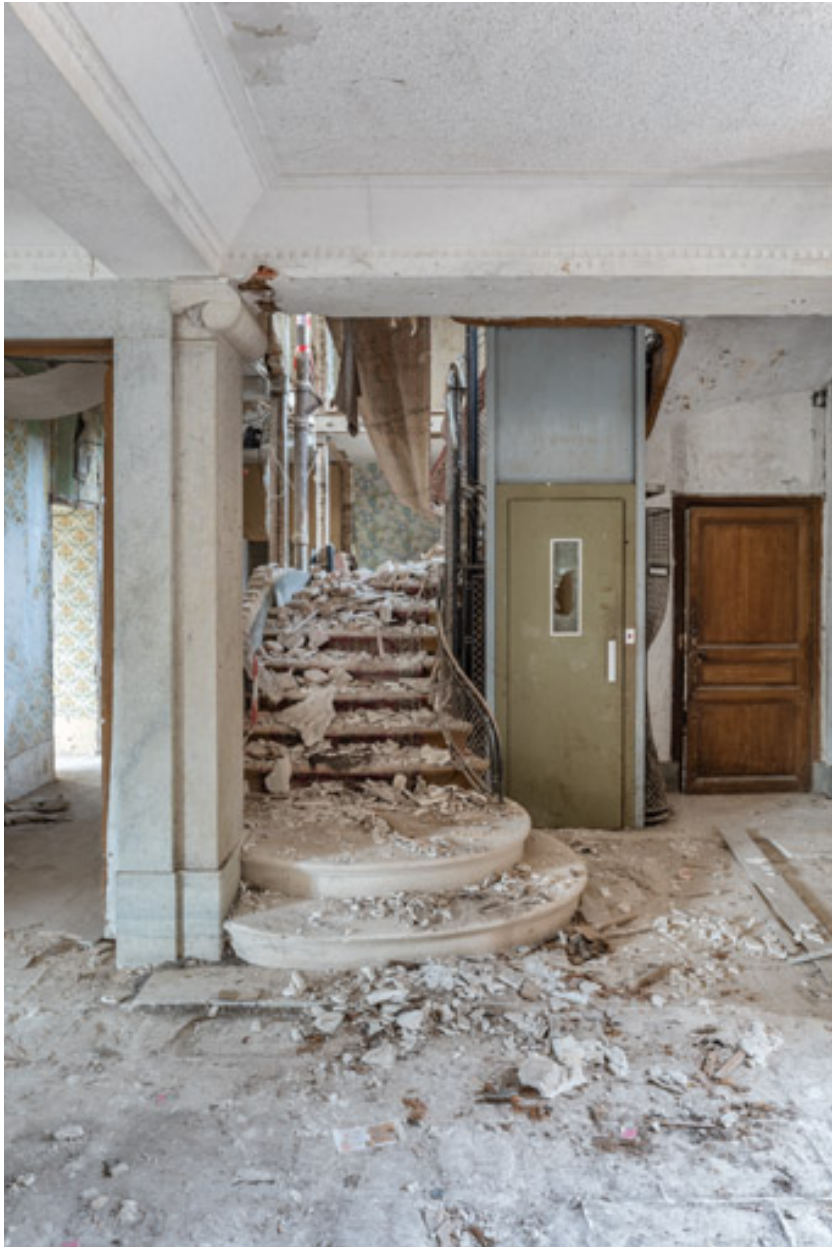
Escalier ouest.
Phot. Pierre-Marie Barbe-Richaud
IVR26_20195800569NUC4A

Escalier ouest.

l'hôtel (rénovation de la toiture et remplacement des huisseries) mais l'édifice ne retrouve pas sa vocation première. Il est aujourd'hui abandonné, et l'escalier ouest s'est récemment effondré.

Escaliers : escalier dans-oeuvre : escalier tournant à retours avec jour, en charpente ; escalier de distribution extérieur : escalier tournant à retours avec jour, en charpente

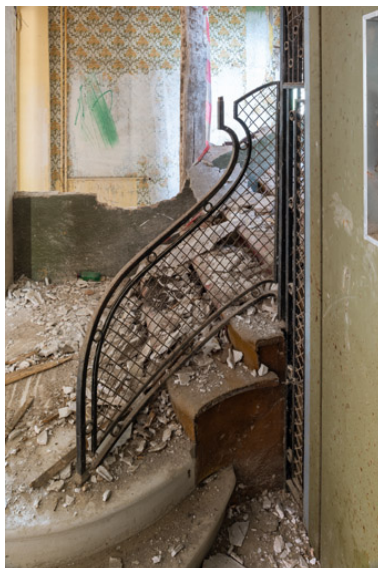
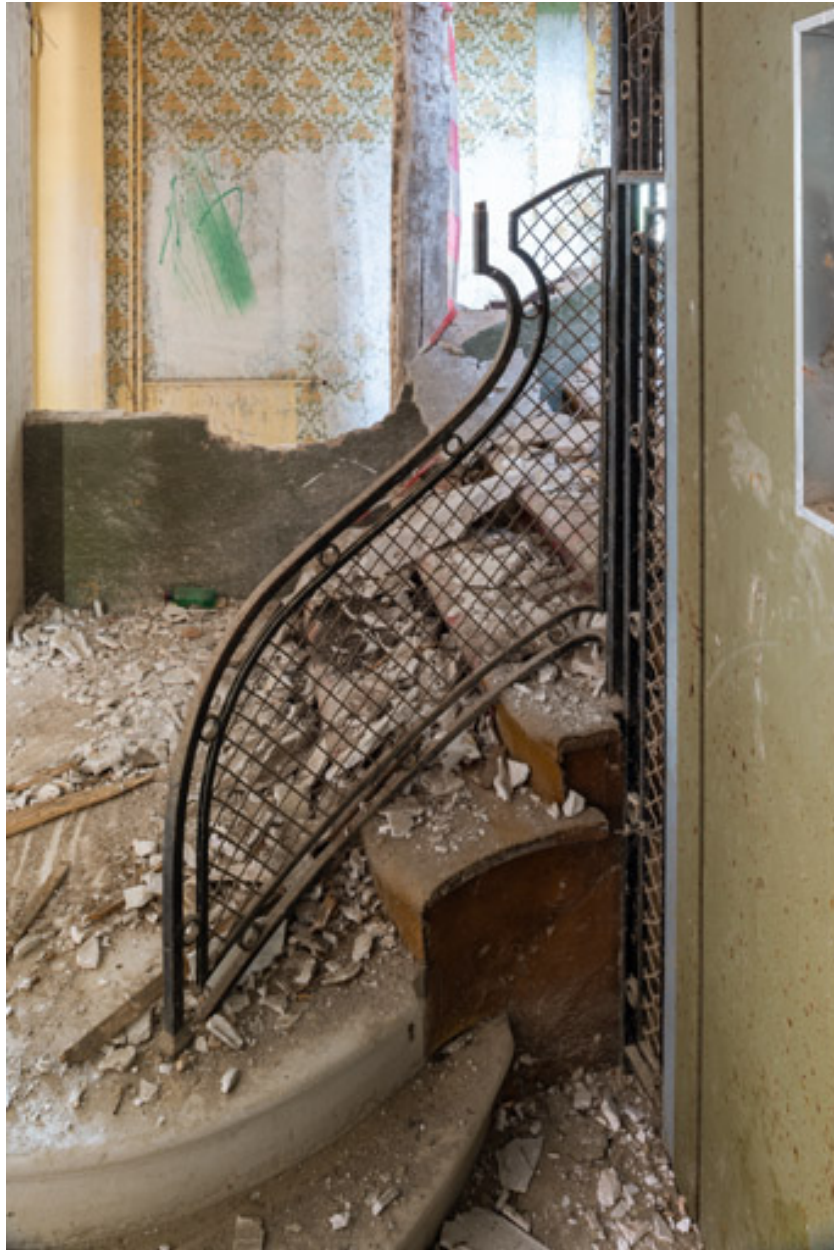
Escalier ouest, détail, rampe d'appui.
Phot. Pierre-Marie Barbe-Richaud
IVR26_20195800571NUC4A

Escalier ouest, détail, rampe d'appui.

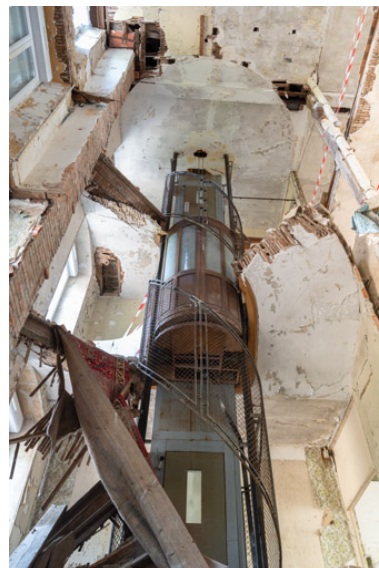
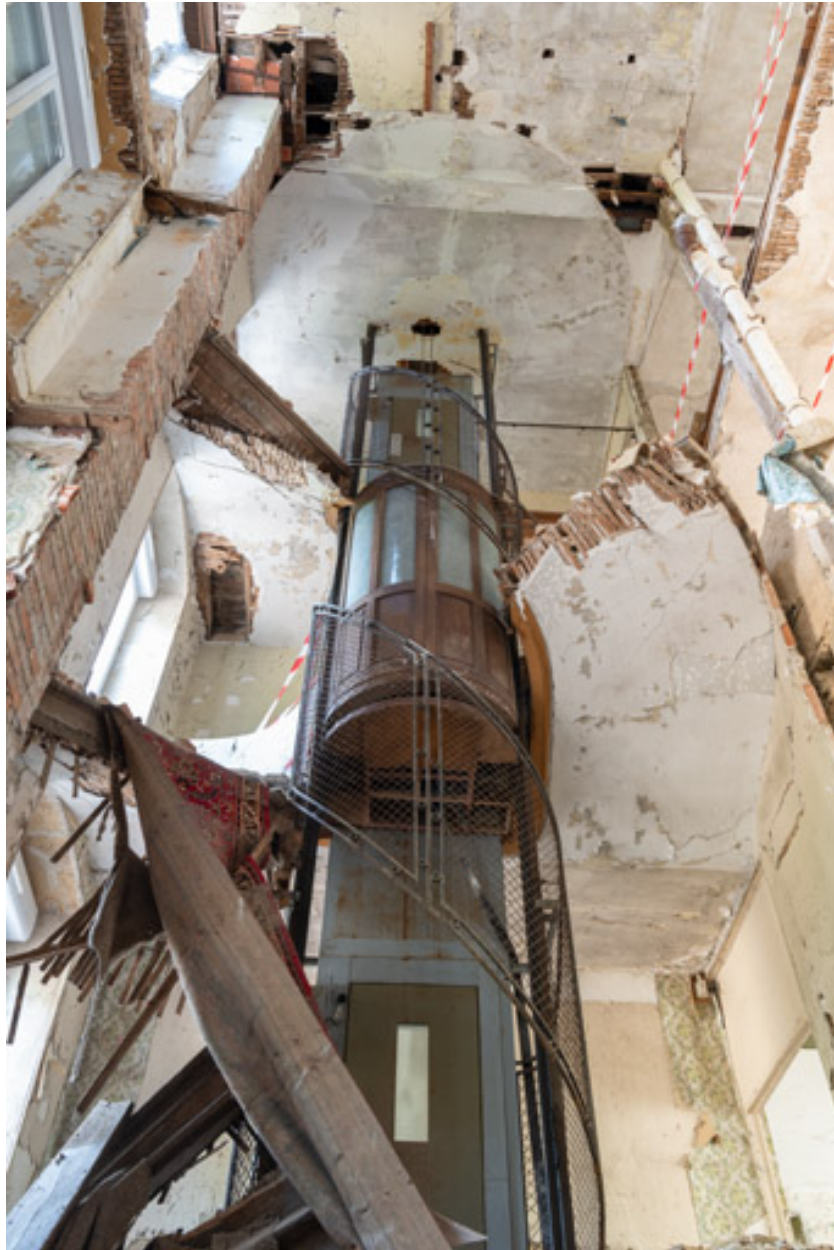
Ascenseur de l'escalier ouest, vue d'ensemble après l'effondrement des planchers.
Phot. Pierre-Marie Barbe-Richaud
IVR26_20195800573NUC4A

Ascenseur de l'escalier ouest, vue d'ensemble après l'effondrement des planchers.

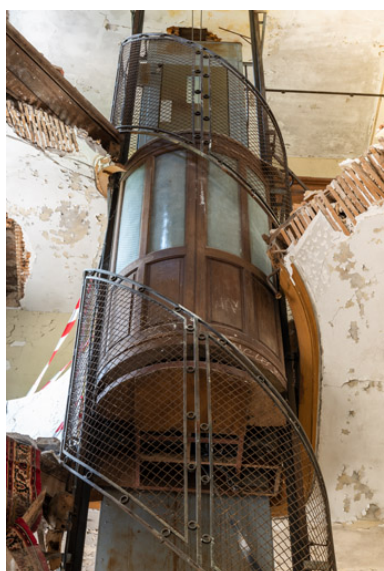
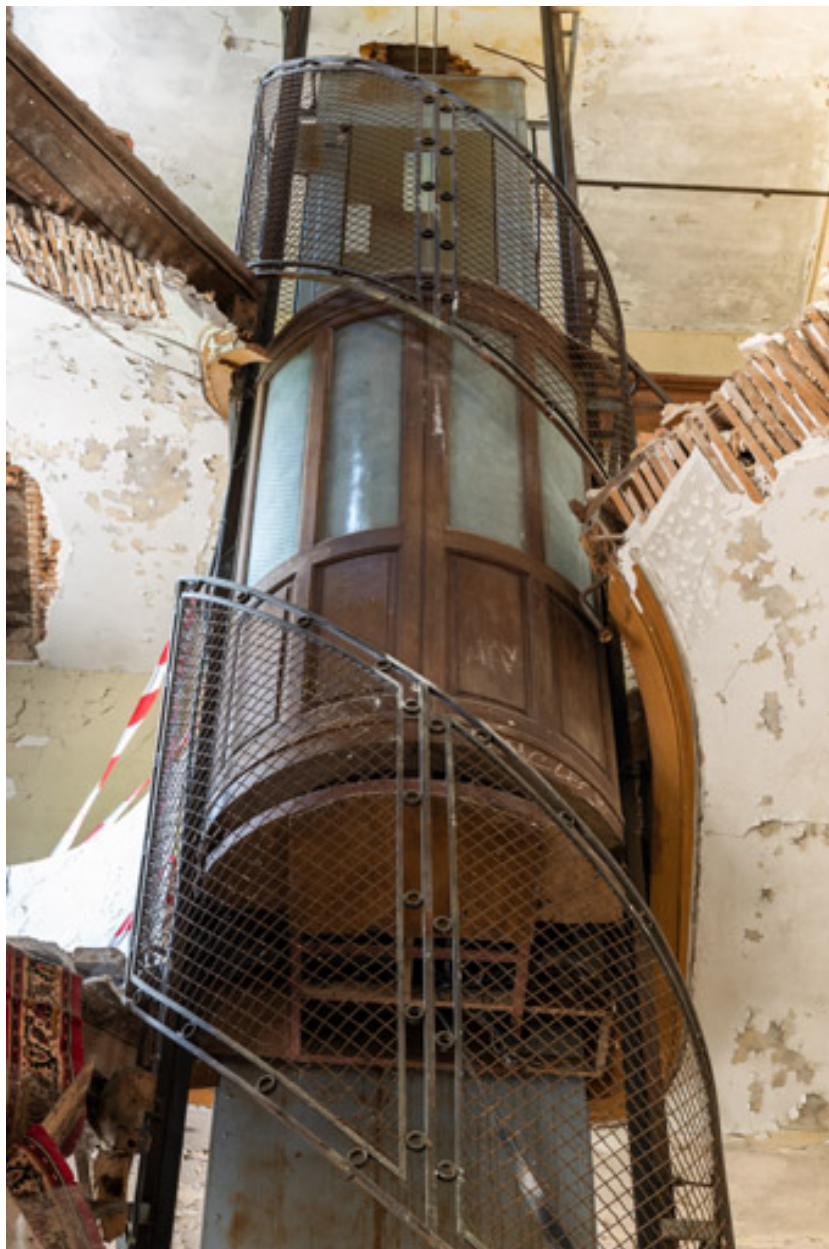
Ascenseur de l'escalier ouest, cabine.
Phot. Pierre-Marie Barbe-Richaud
IVR26_20195800572NUC4A

Ascenseur de l'escalier ouest, cabine.

Autres organes de circulations : ascenseur

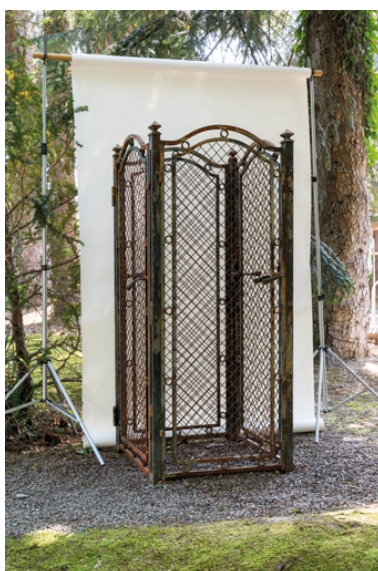
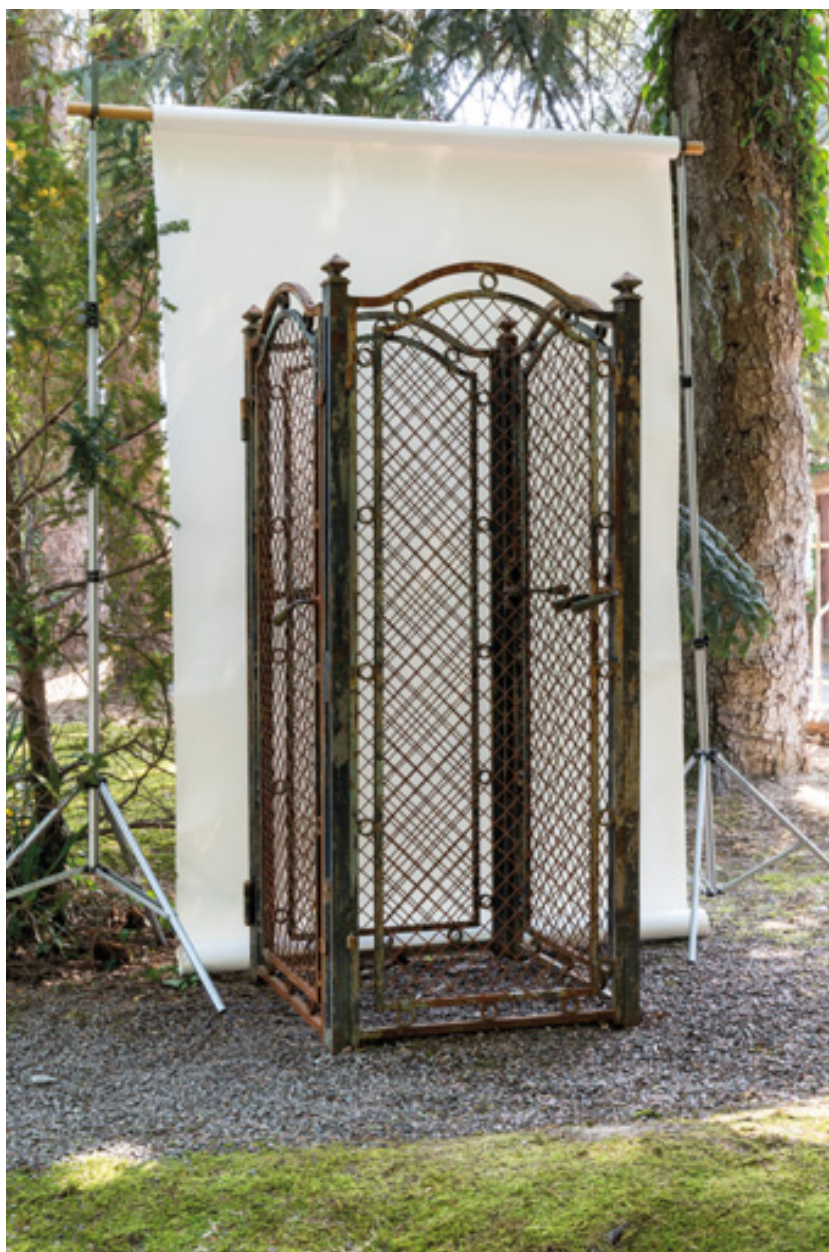
Vantaux de l'ascenseur de l'escalier ouest de l'Hôtel Le Morvan, dans le jardin de la Villa Les Romains.
Phot. Pierre-Marie Barbe-Richaud
IVR26_20195800562NUC4A

Vantaux de l'ascenseur de l'escalier ouest de l'Hôtel Le Morvan, dans le jardin de la Villa Les Romains.

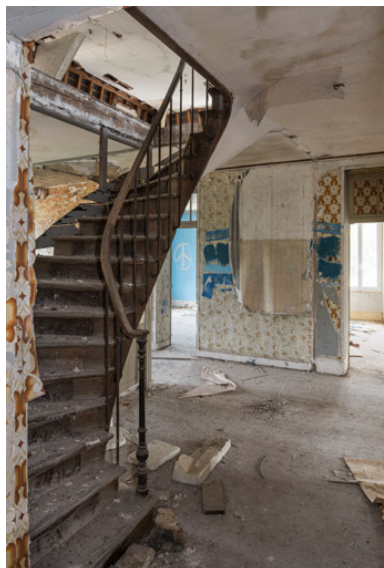
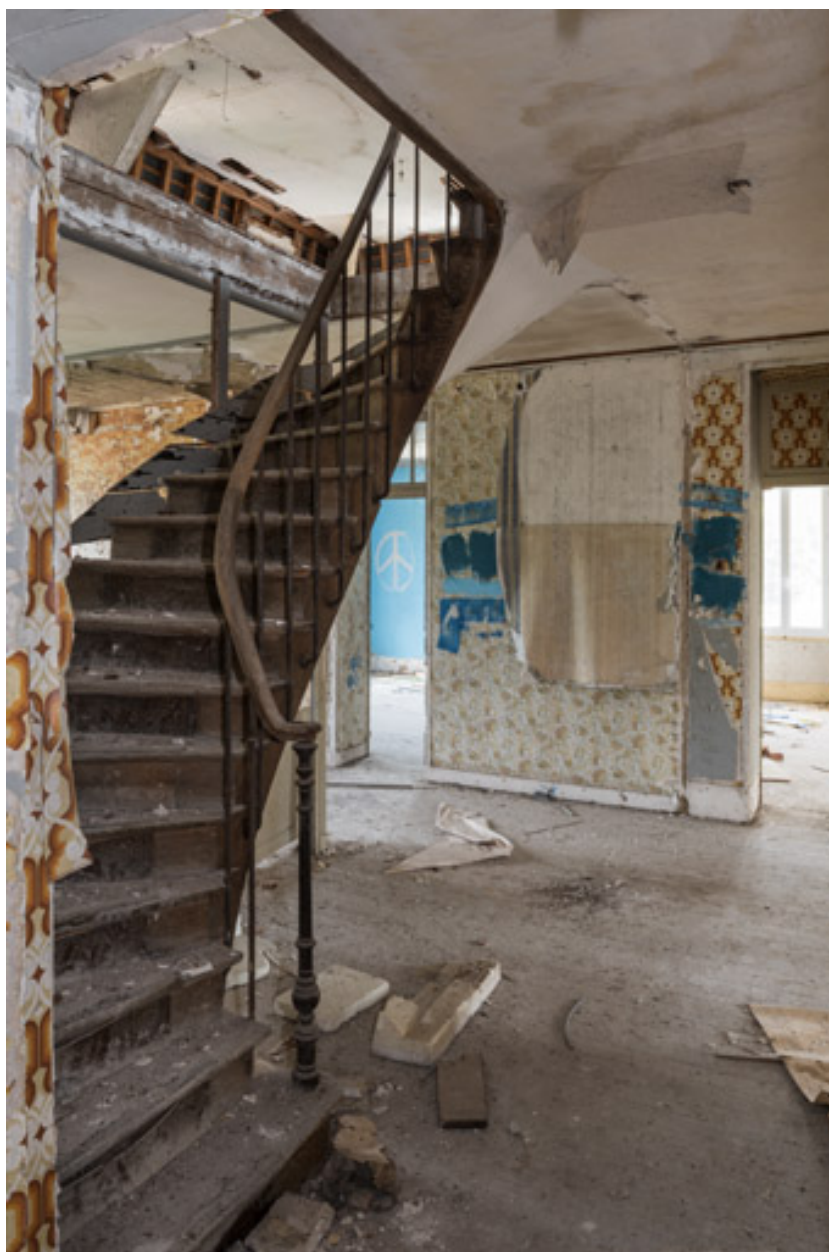
Escalier secondaire conduisant
du deuxième au troisième
étage du pavillon est.

Escalier secondaire conduisant du deuxième au troisième étage du pavillon est.
