Bourgogne-Franche-Comté, Haute-Saône  
Champagney  
le Magny

## **moulin à farine, puis usine de peintures et vernis Ramondot, puis usine de petite métallurgie (usine d'affûtage)**

Numéro de dossier : IA70000161  
Date de l'enquête initiale : 2005  
Date(s) de rédaction : 2005  
Cadre de l'étude : patrimoine industriel patrimoine industriel de la Haute-Saône  
Degré d'étude : étudié

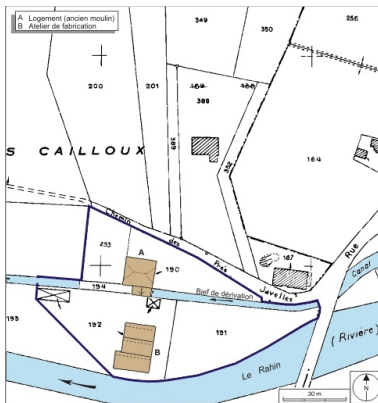
Plan-masse et de situation. Extrait du plan cadastral numérisé, 2008, section AK, échelle 1:1000. Source : Direction générale des Finances Publiques - Cadastre ; mise à jour : 2008. Dess. André Céréza IVR43\_20087000171NUDA

Plan-masse et de situation. Extrait du plan cadastral numérisé, 2008, section AK, échelle 1:1000. Source : Direction générale des Finances Publiques - Cadastre ; mise à jour : 2008.

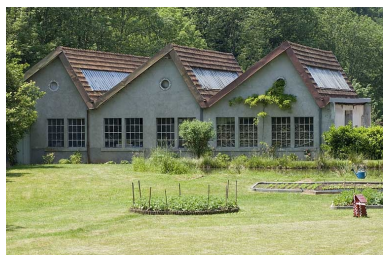
Pignons est de l'atelier de fabrication. Phot. Jérôme Mongreville IVR43\_20067000508NUCA

Pignons est de l'atelier de fabrication.

L'atelier de fabrication est en rez-de-chaussée, construit en moellon de grès enduit, et couvert de sheds et tuile mécanique. L'ancien moulin (logement actuel) possède un étage carré et un étage en surcroît et est couvert d'un toit à demi-croupes.

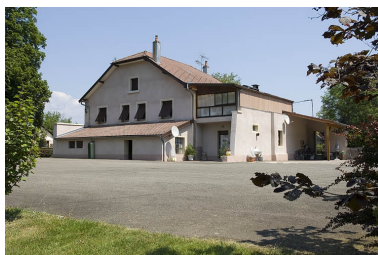
L'ancien moulin. Phot. Jérôme Mongreville IVR43\_20067000510NUCA

L'ancien moulin.
