Franche-Comté, Doubs
Vauclusotte
la Voyèze

moulin à farine et scierie, puis usine de petite métallurgie (usine de scies des Etablissements métallurgiques du Dessoubre), actuellement usine de meubles Bernardot

Numéro de dossier : IA25001337
Date de l'enquête initiale : 2013
Date(s) de rédaction : 2015
Cadre de l'étude : patrimoine industriel patrimoine industriel du Doubs
Degré d'étude : étudié

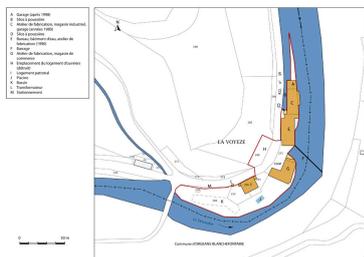
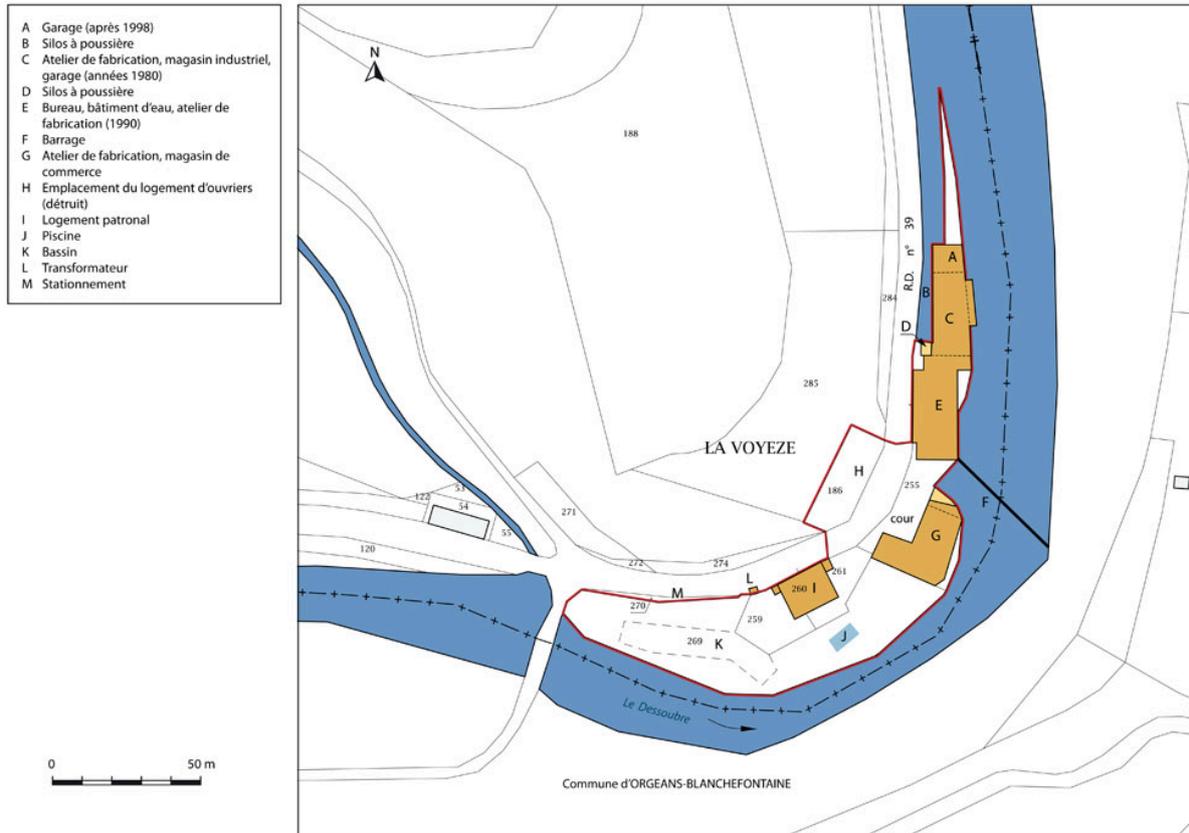
Plan-masse et de situation. Extrait du plan cadastral, 2015, section B.
 Dess. Mathias Papigny
 IVR43_20152502294NUDA

Plan-masse et de situation. Extrait du plan cadastral, 2015, section B.

Le site comporte trois ensembles de bâtiments, d'amont en aval : le logement patronal, le magasin de commerce et la fabrication. Le premier a des murs en moellons calcaires enduits, comporte un étage de soubassement et un étage carré et est coiffé d'un toit à demi-croupes (celle à l'ouest remplacée par un pignon) protégé par des tuiles mécaniques. Le magasin au plan en L a des murs en béton enduit, avec essentage de planches par endroits, notamment pour l'extension vers l'aval réalisée en pan de bois. Il est en rez-de-chaussée et coiffé d'un toit à longs pans et pignons couverts, avec tuiles mécaniques, prolongé par un appentis recouvert en ciment amiante. L'usine associe des corps de bâtiments à murs en béton enduit ou en pan de fer essenté de tôles, celui en amont muni d'un étage carré et les autres en rez-de-chaussée. Les toitures sont à longs pans et pignons couverts (découvert côté sud pour le premier) ou en appentis, la couverture en ciment amiante ou en tôle (pour les plus récents).

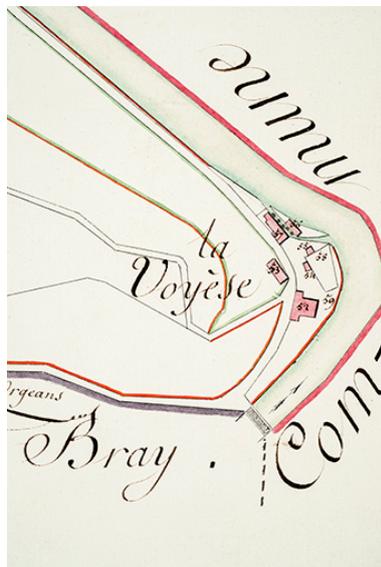
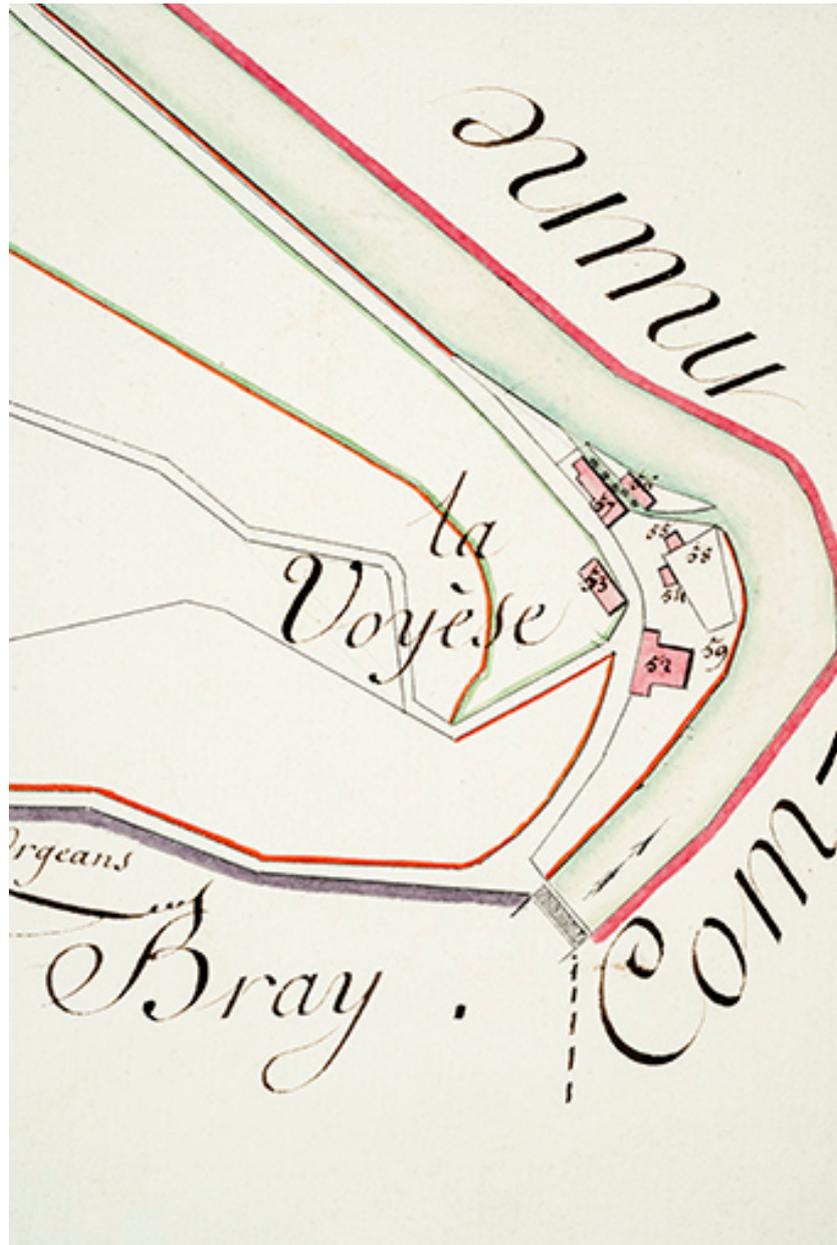
[Plan-masse et de situation, extrait du plan cadastral de la commune de Vauclusotte, section B du Chanois, 1ère feuille], 1810.
 Phot. Jérôme Mongreville,
 Autr. Boucher
 IVR43_20152502138NUC4A

[Plan-masse et de situation, extrait du plan cadastral de la commune de Vaclusotte, section B du Chanois, 1ère feuille], 1810.

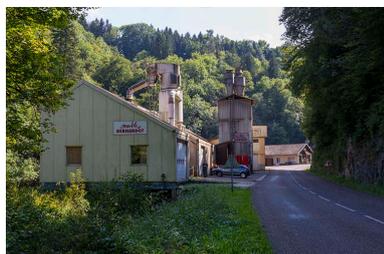
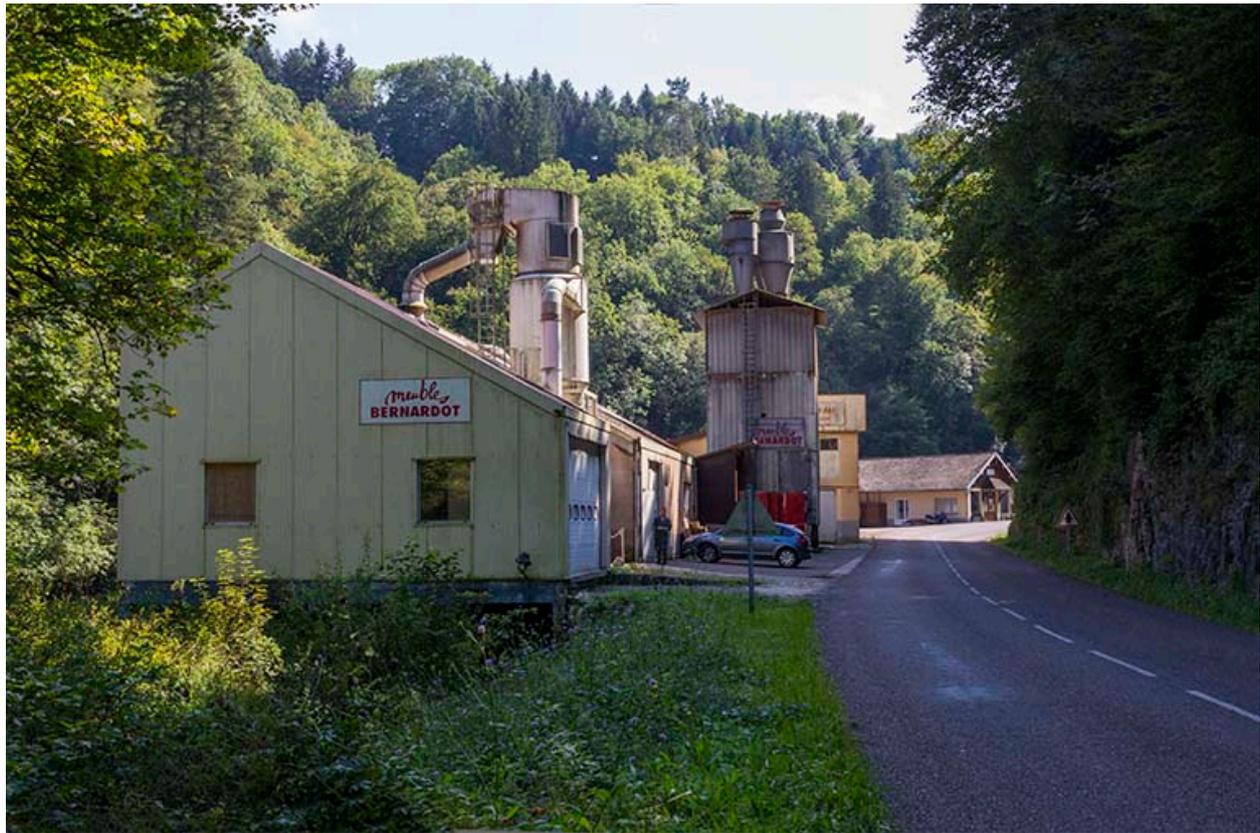
Vue d'ensemble du site, depuis le nord.
 Phot. Yves Sancey
 IVR43_20132501535NUC2A

Vue d'ensemble du site, depuis le nord.

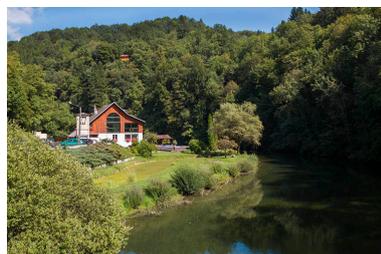
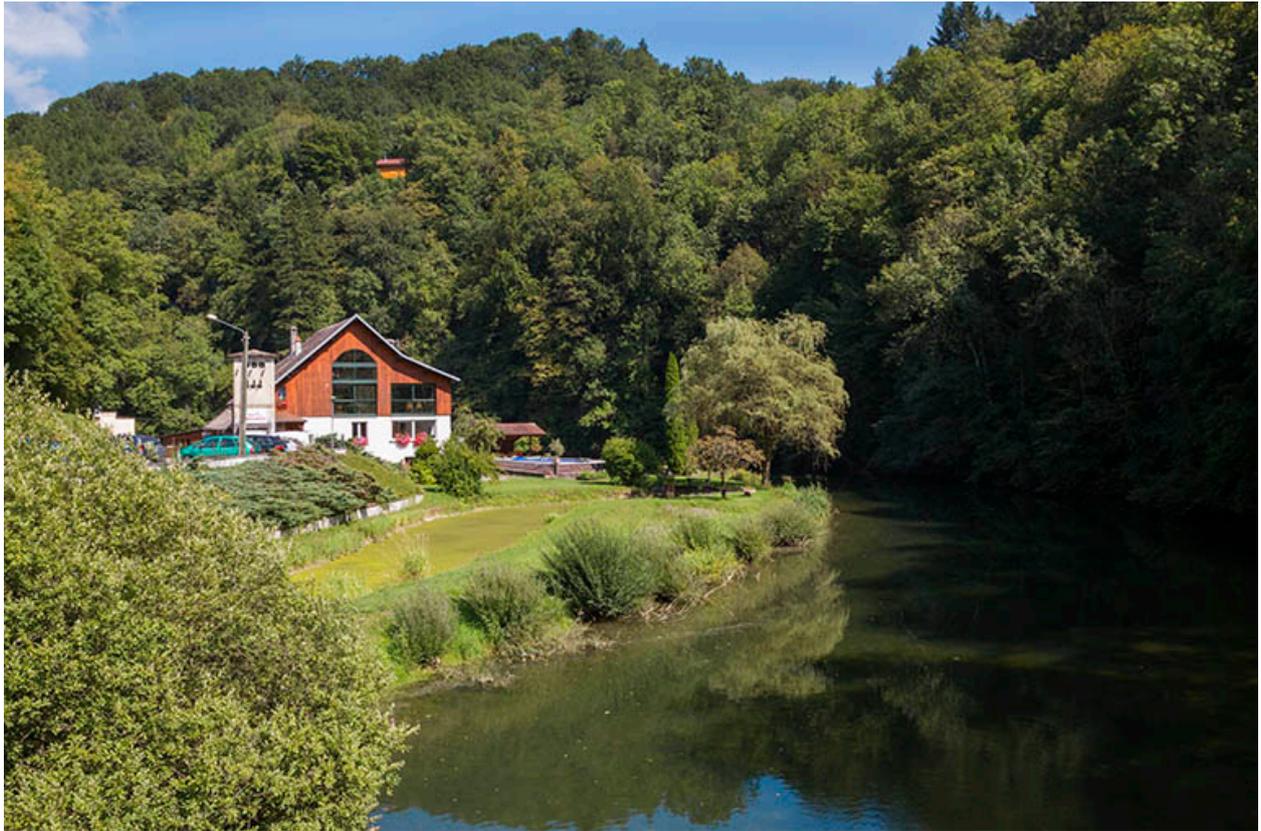
Vue d'ensemble du site, depuis l'ouest.
 Phot. Yves Sancey
 IVR43_20132501528NUC2A

Vue d'ensemble du site, depuis l'ouest.

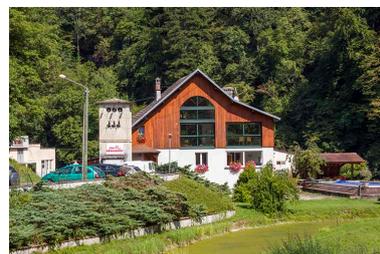
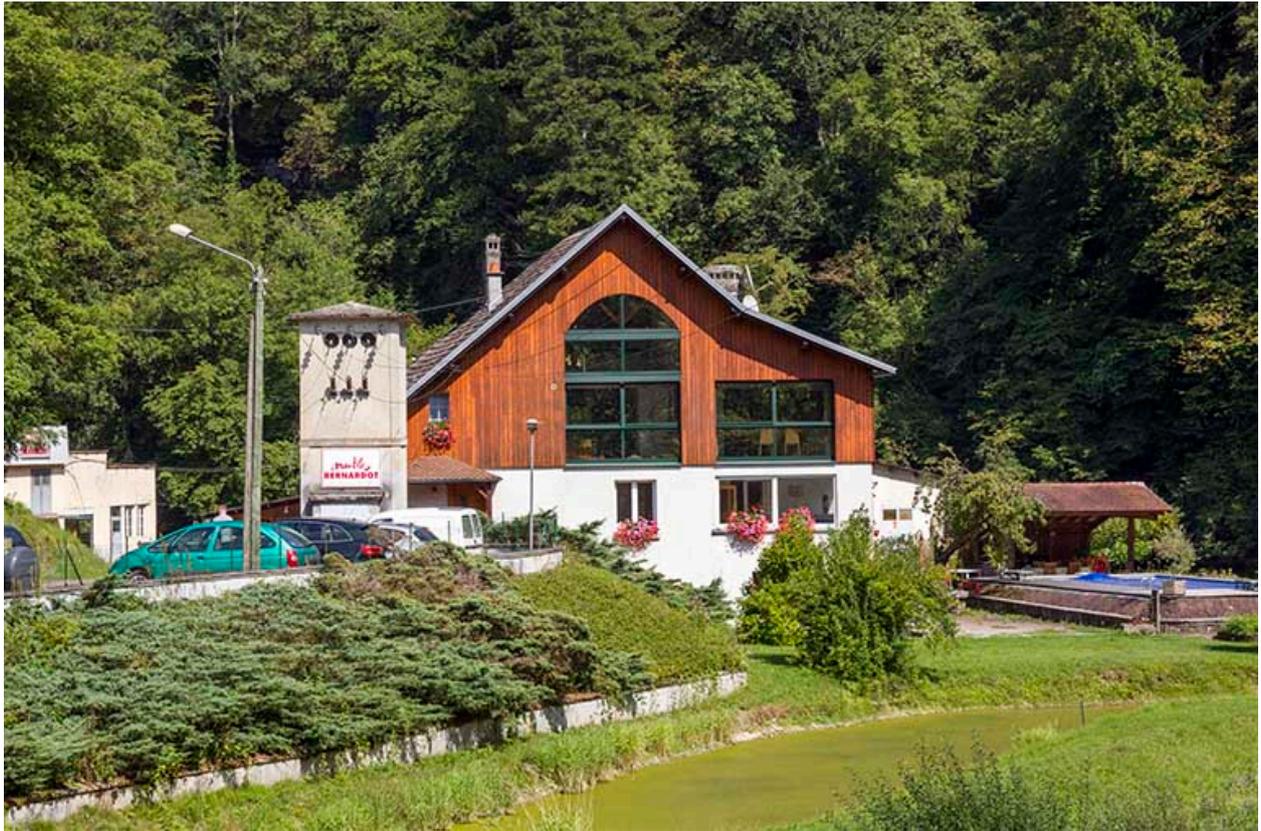
Le logement patronal et le transformateur, depuis l'ouest.
 Phot. Yves Sancey
 IVR43_20132501527NUC2A

Le logement patronal et le transformateur, depuis l'ouest.

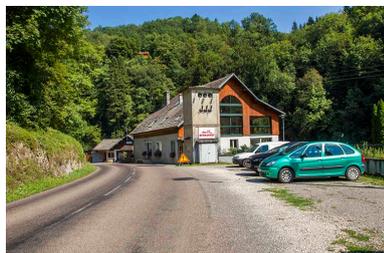
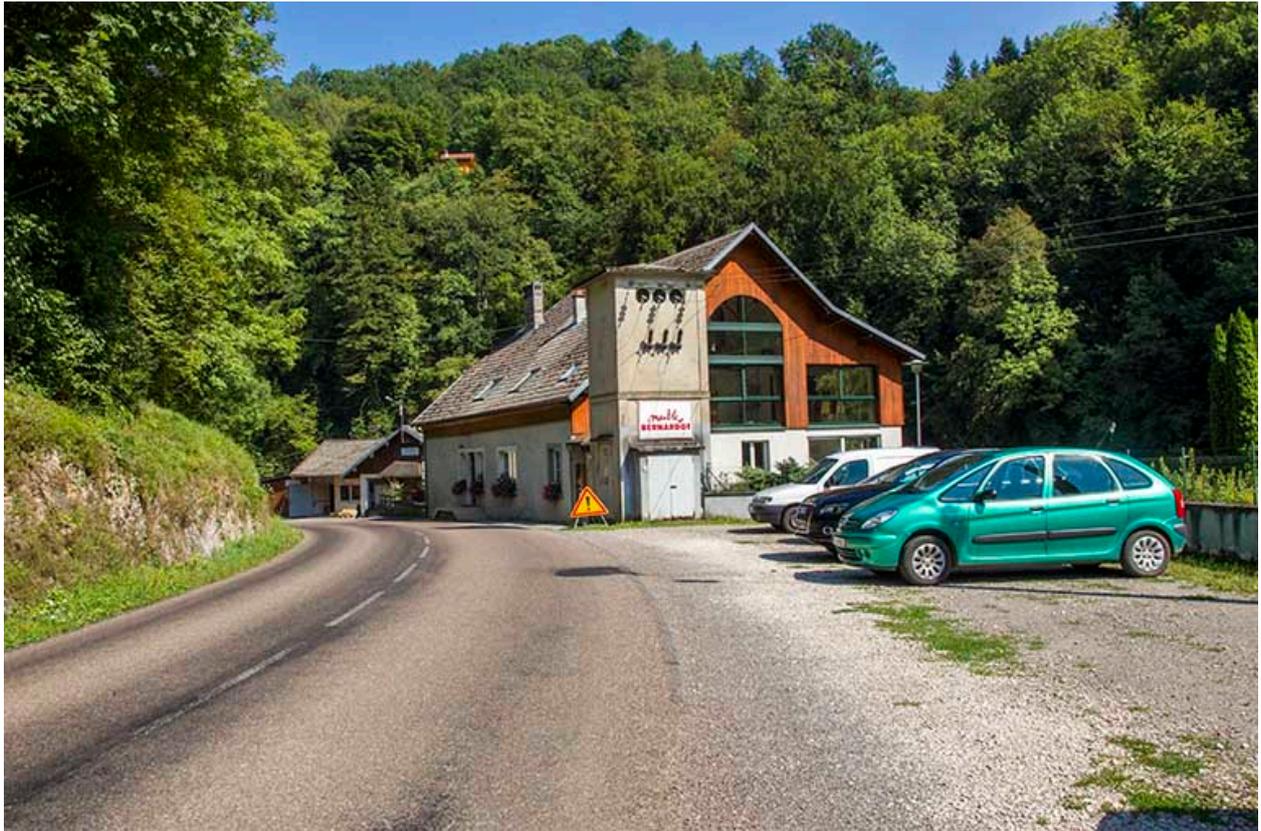
Le logement patronal et le transformateur, depuis la route à l'ouest.
 Phot. Yves Sancey
 IVR43_20132501529NUC2A

Le logement patronal et le transformateur, depuis la route à l'ouest.

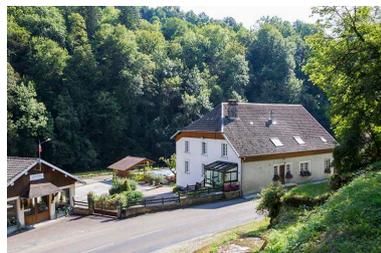
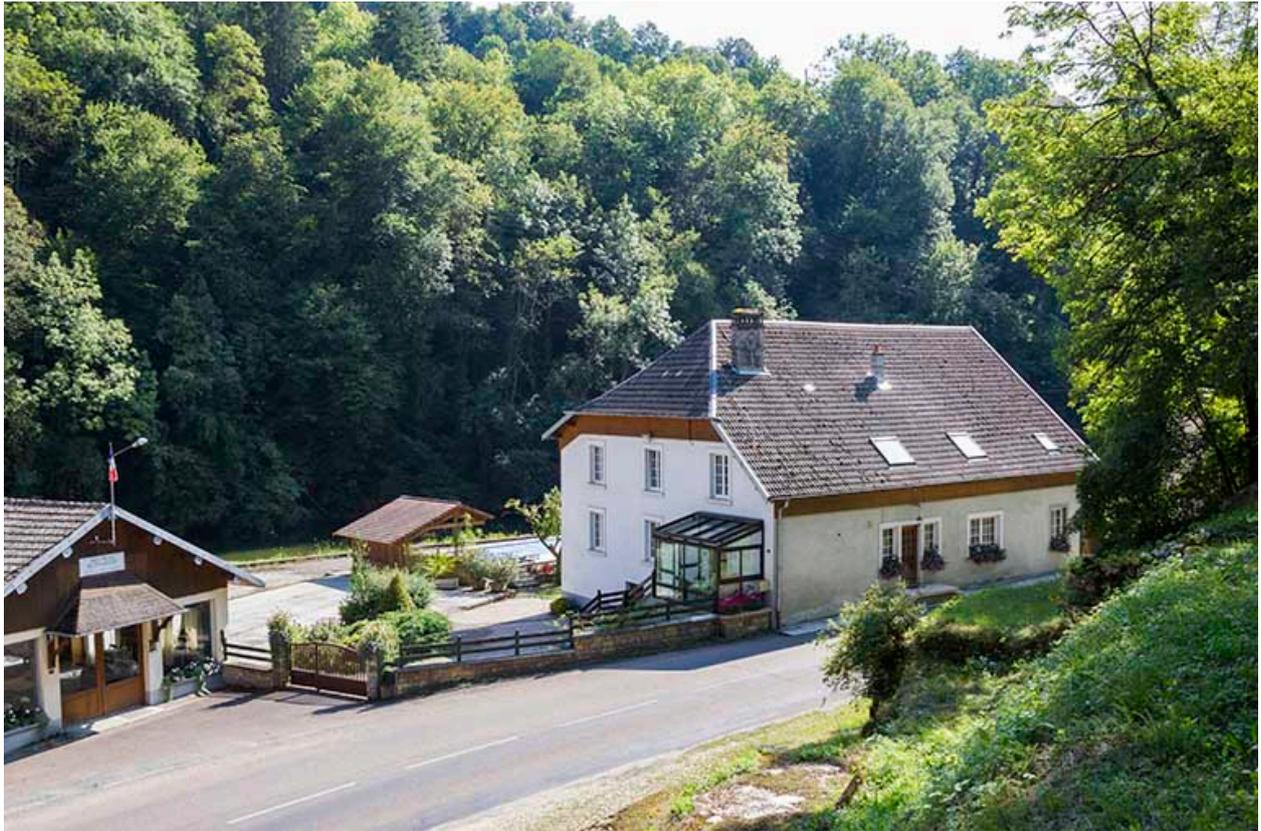
Le magasin et le logement patronal, depuis le nord.
 Phot. Yves Sancey
 IVR43_20132501532NUC2A

Le magasin et le logement patronal, depuis le nord.

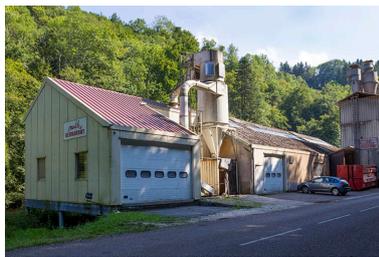
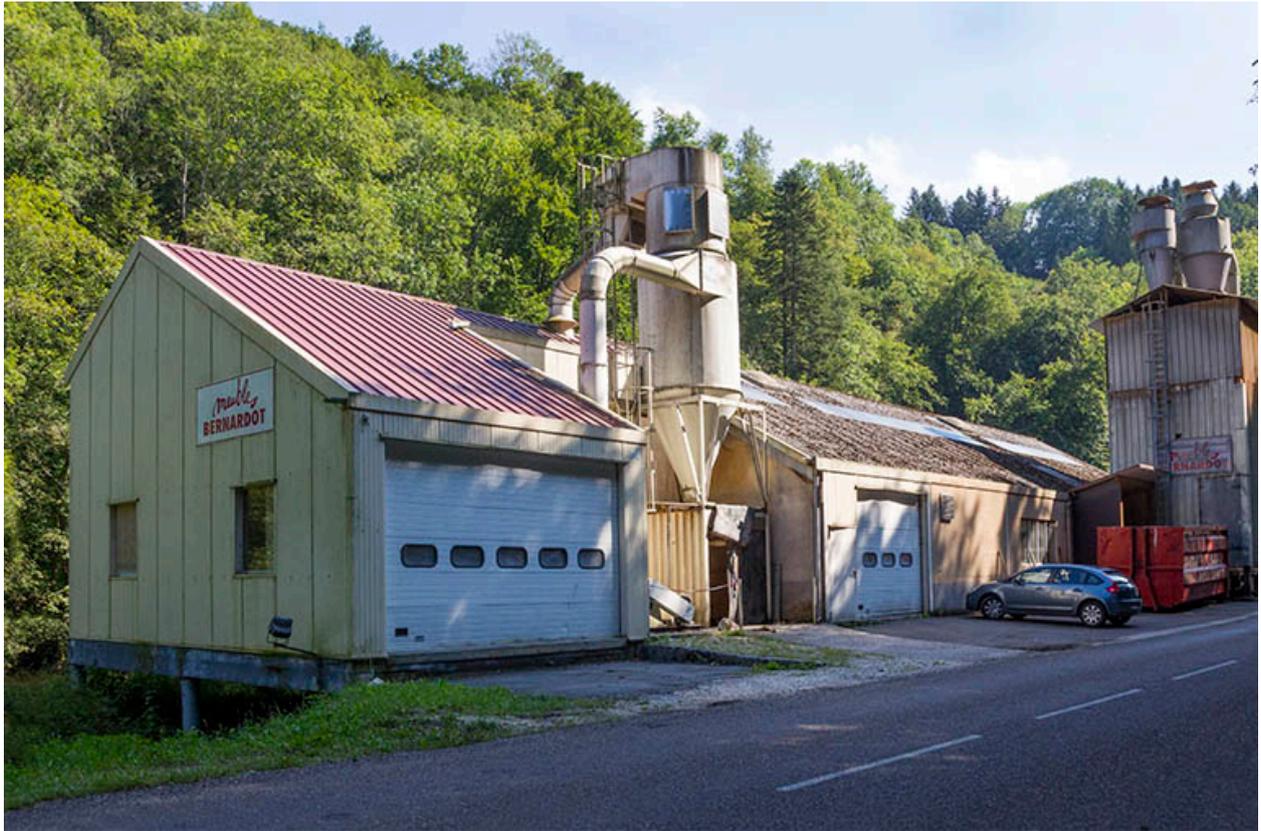
L'usine, depuis la route au nord :
 bâtiment postérieur à 1998 au
 premier plan, construit entre
 1980 et 1988 au second plan
 Phot. Yves Sancey
 IVR43_20132501536NUC2A

L'usine, depuis la route au nord : bâtiment postérieur à 1998 au premier plan, construit entre 1980 et 1988 au second plan

connaît un incendie dans les années 1980, qui voient la construction (entre 1982 et 1988) du magasin en aval du barrage et l'extension (entre 1988 et 1990) de celui juste en amont. La partie centrale est refaite en 1990 (elle abrite la turbine, désaffectée, profitant d'une hauteur de chute de 2,20 m environ qui assure un droit d'eau de 100 KW). Durant la même décennie, le logement d'ouvriers (signalé sur le plan cadastral napoléonien) se trouvant contre le talus de l'autre côté de la route est démoli et le bâtiment le plus en amont (actuel logement patronal, lui aussi attesté sur le plan napoléonien) est modifié par l'aménagement d'un étage carré dans l'ancien comble et le percement de la façade occidentale. La SA Meubles Bernardot (au capital de 45 734 €) est toujours en 2013 une entreprise familiale, dirigée par quatre frères et soeurs. Elle emploie 37 personnes (dont 8 à l'usine) et compte six établissements : outre l'usine de la Voyèze (qui assure 10 % du volume des ventes), des magasins commerciaux à Audincourt, Montbéliard et Voujeaucourt (Doubs), Andelnans (Territoire de Belfort) et Illzach (Haut-Rhin).

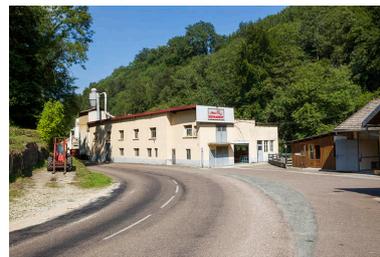
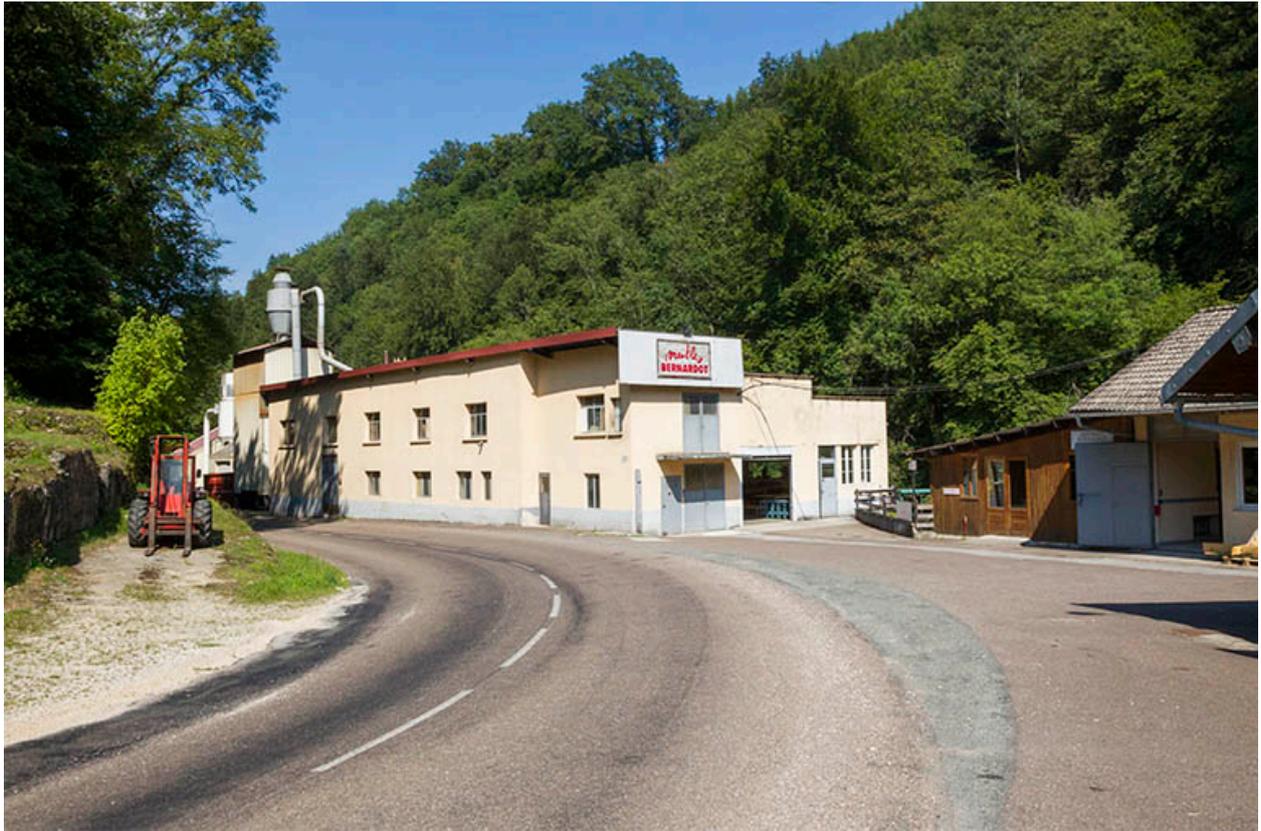
L'usine, depuis la route au
 sud : bâtiment refait en 1990.
 Phot. Yves Sancey
 IVR43_20132501530NUC2A

L'usine, depuis la route au sud : bâtiment refait en 1990.

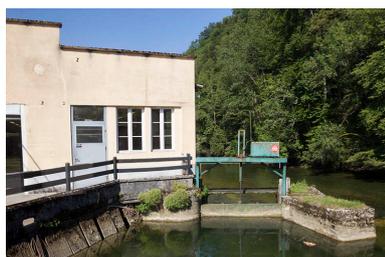
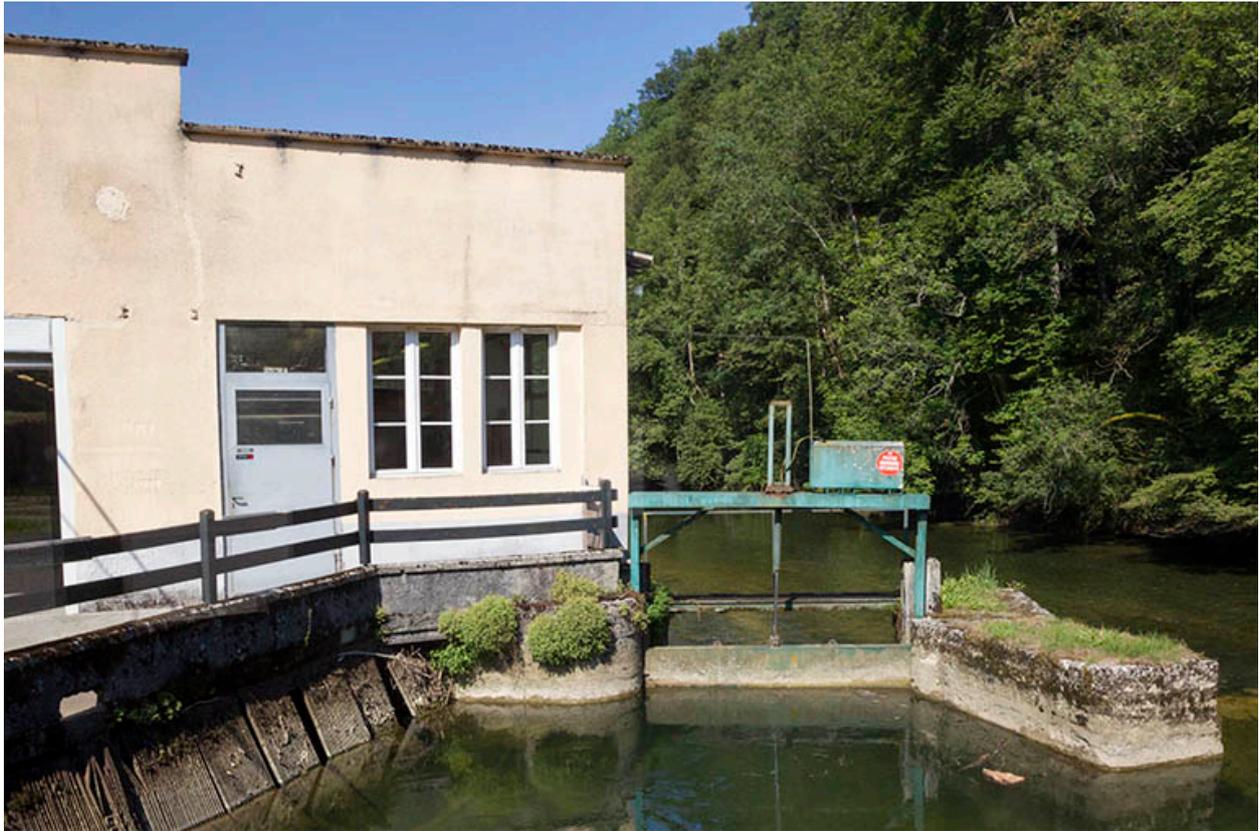
Le bâtiment d'eau et
 la vanne de décharge.
 Phot. Yves Sancey
 IVR43_20132501533NUC2A

Le bâtiment d'eau et la vanne de décharge.

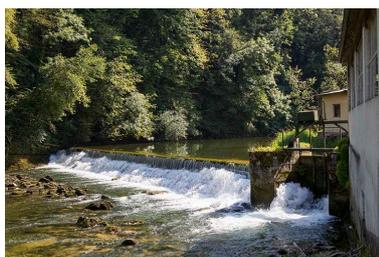
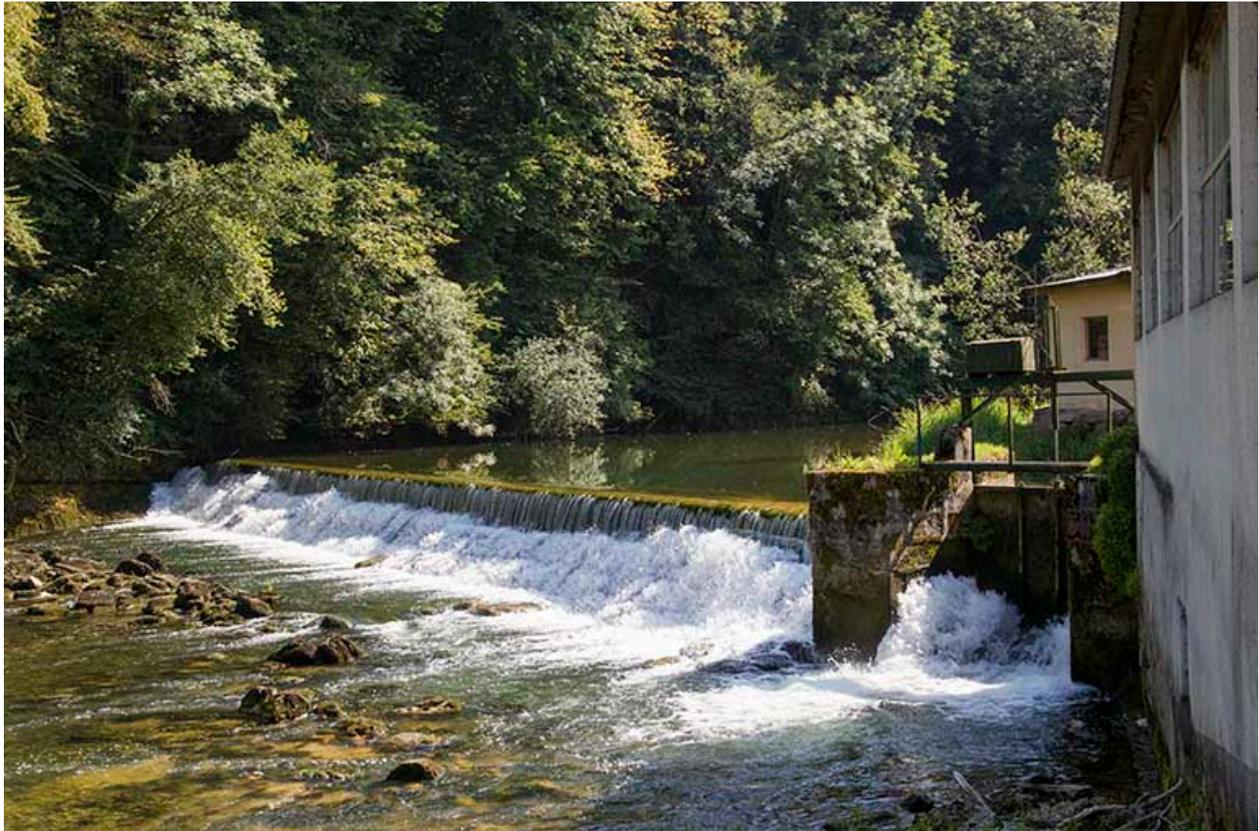
Le barrage et la vanne de décharge.
 Phot. Yves Sancey
 IVR43_20132501537NUC2A

Le barrage et la vanne de décharge.

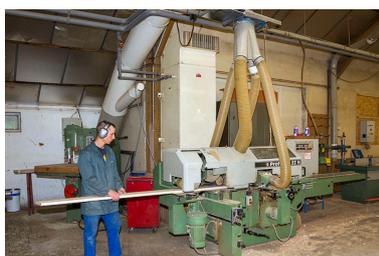
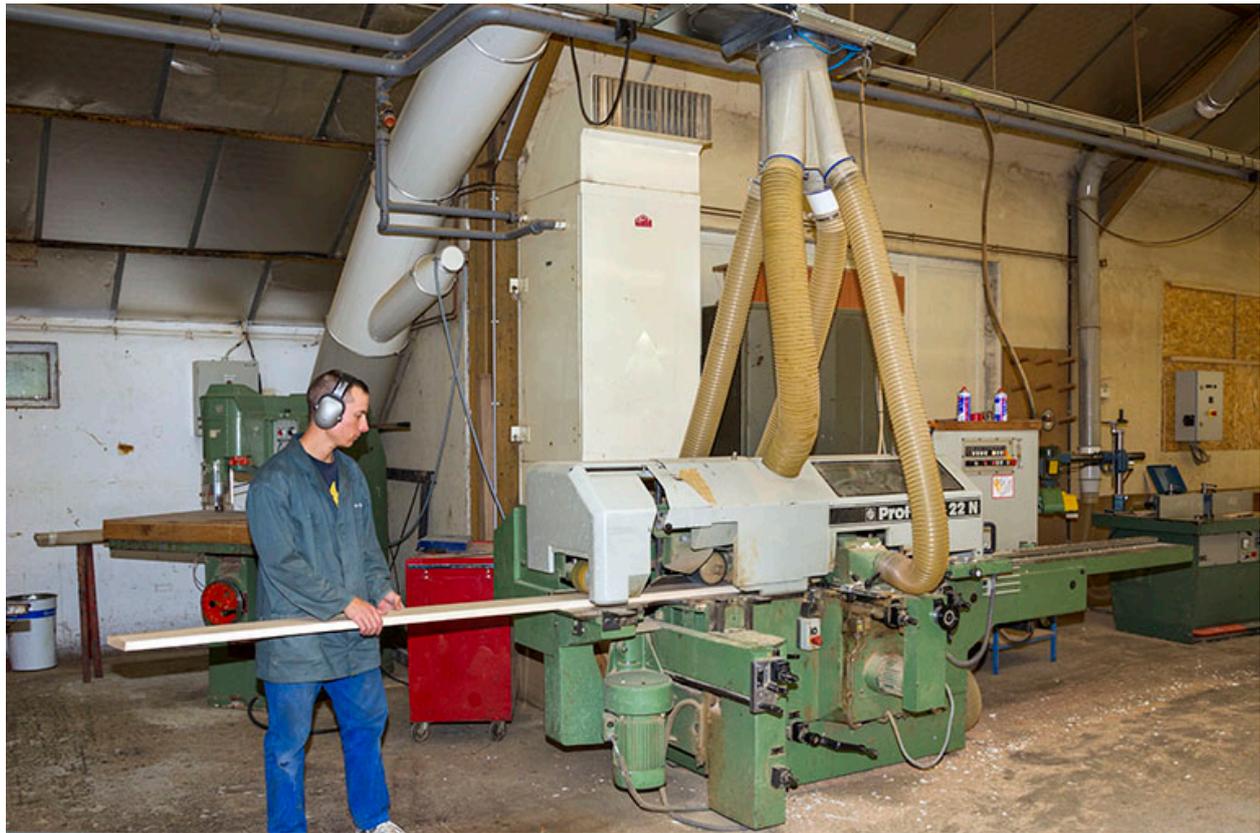
Atelier des années 1980 :
 raboteuse Profimat.
 Phot. Yves Sancey
 IVR43_20132501545NUC2A

Atelier des années 1980 : raboteuse Profimat.

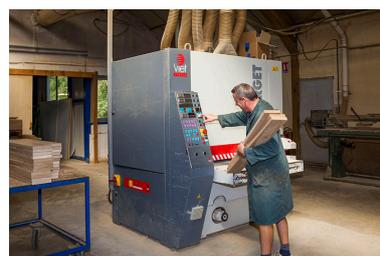
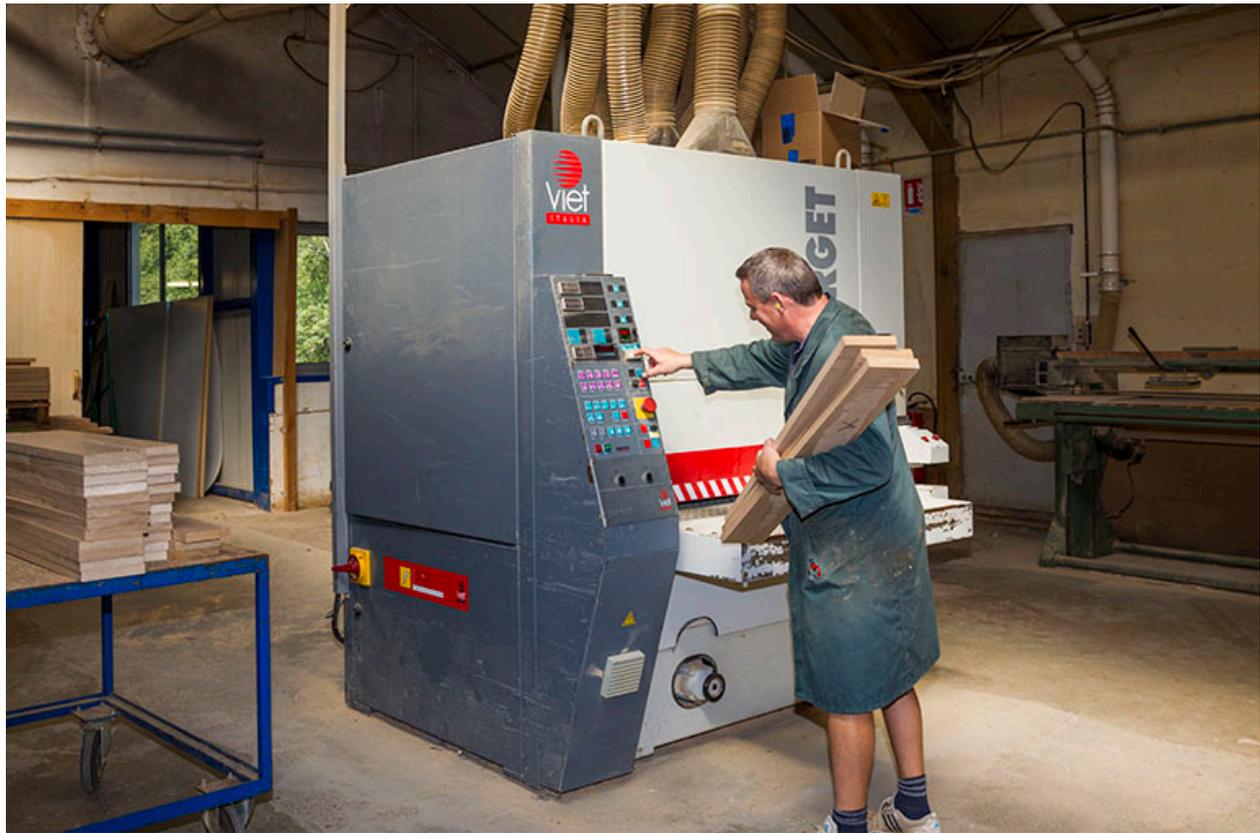
Atelier des années
 1980 : ponceuse Viet.
 Phot. Yves Sancey
 IVR43_20132501541NUC2A

Atelier des années 1980 : ponceuse Viet.

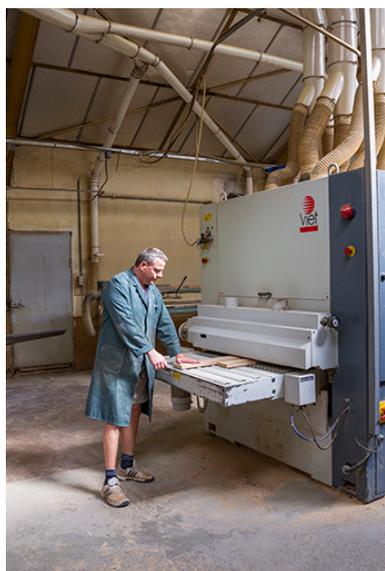
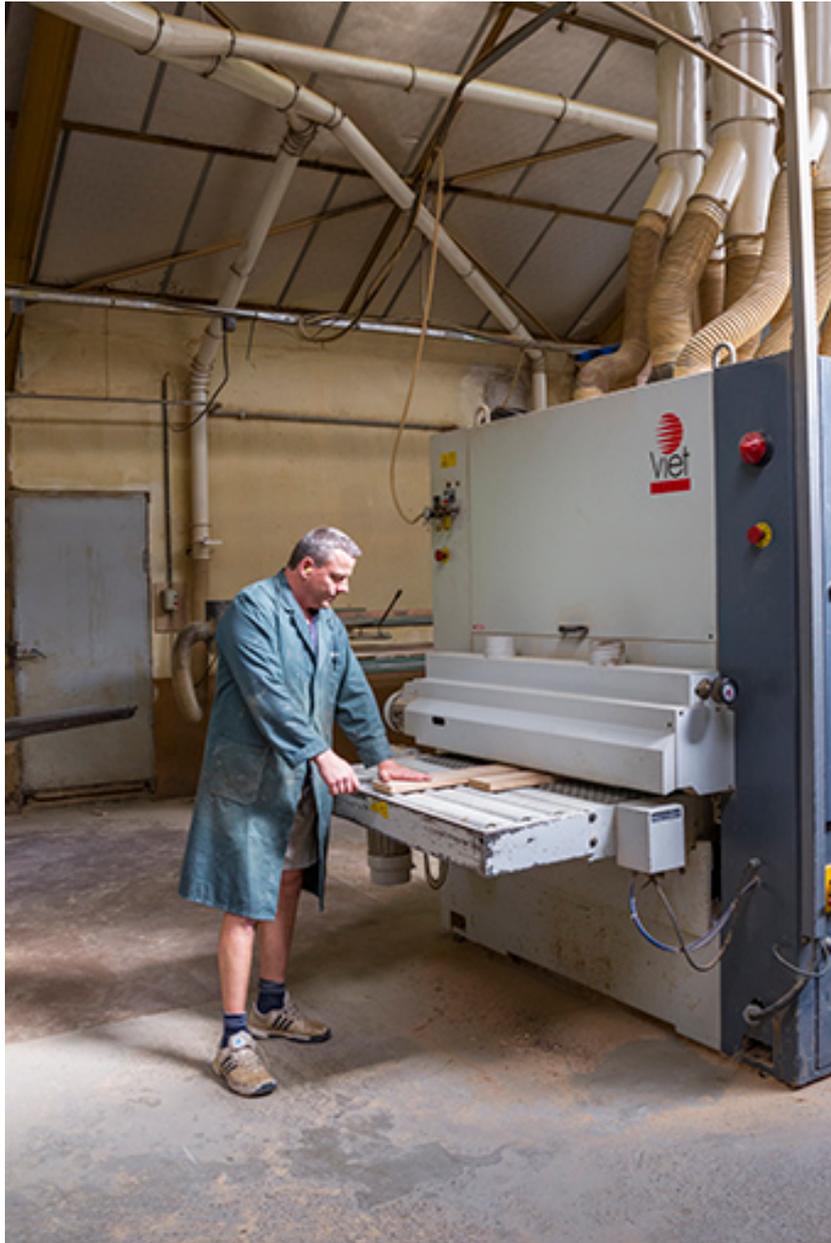
Atelier des années
 1980 : ponceuse Viet.

Atelier des années 1980 : ponceuse Viet.

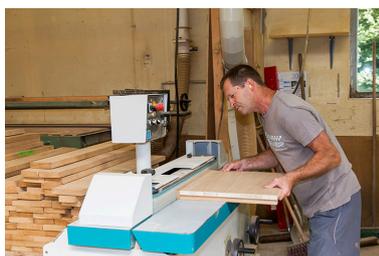
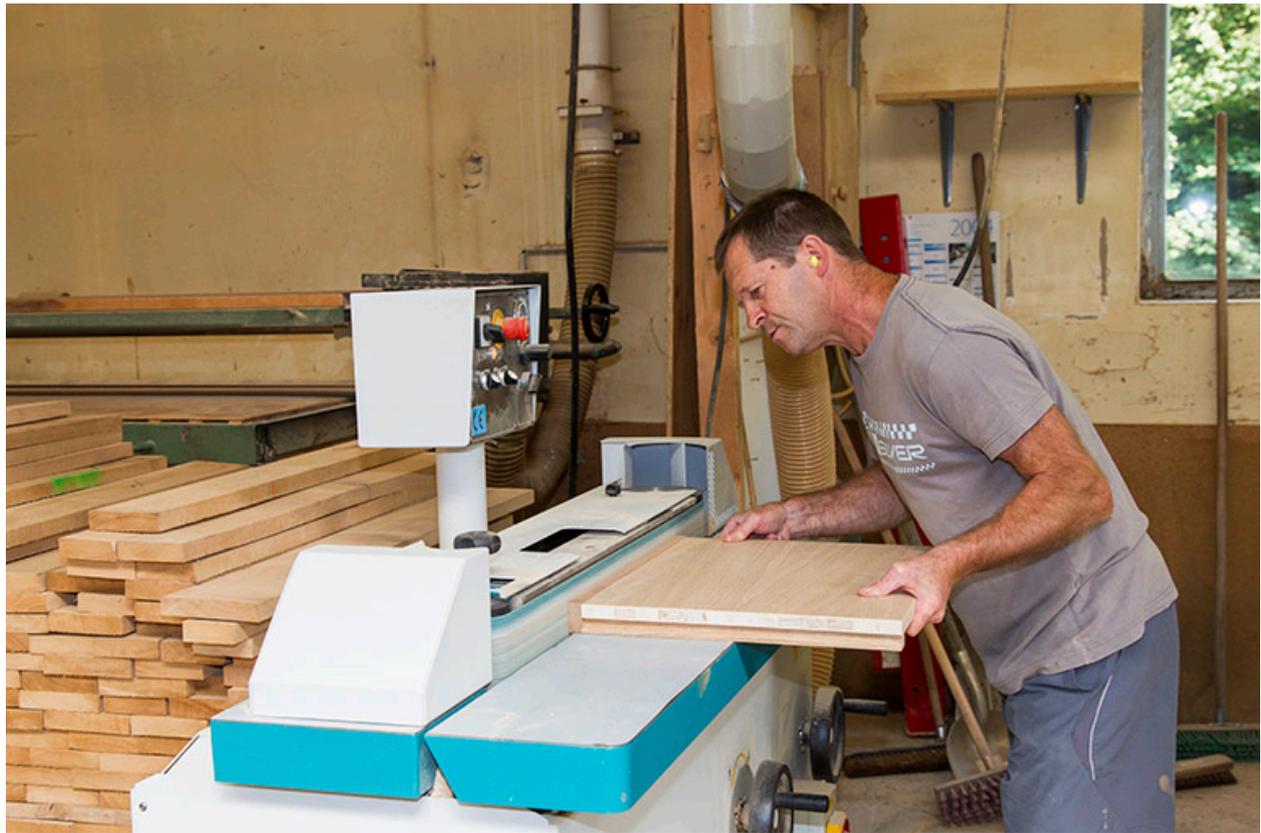
Atelier des années 1980 :
 ponceuse de chant Griggio.
 Phot. Yves Sancey
 IVR43_20132501543NUC2A

Atelier des années 1980 : ponceuse de chant Griggio.

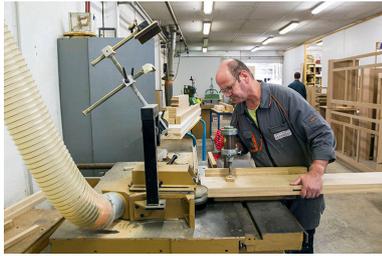
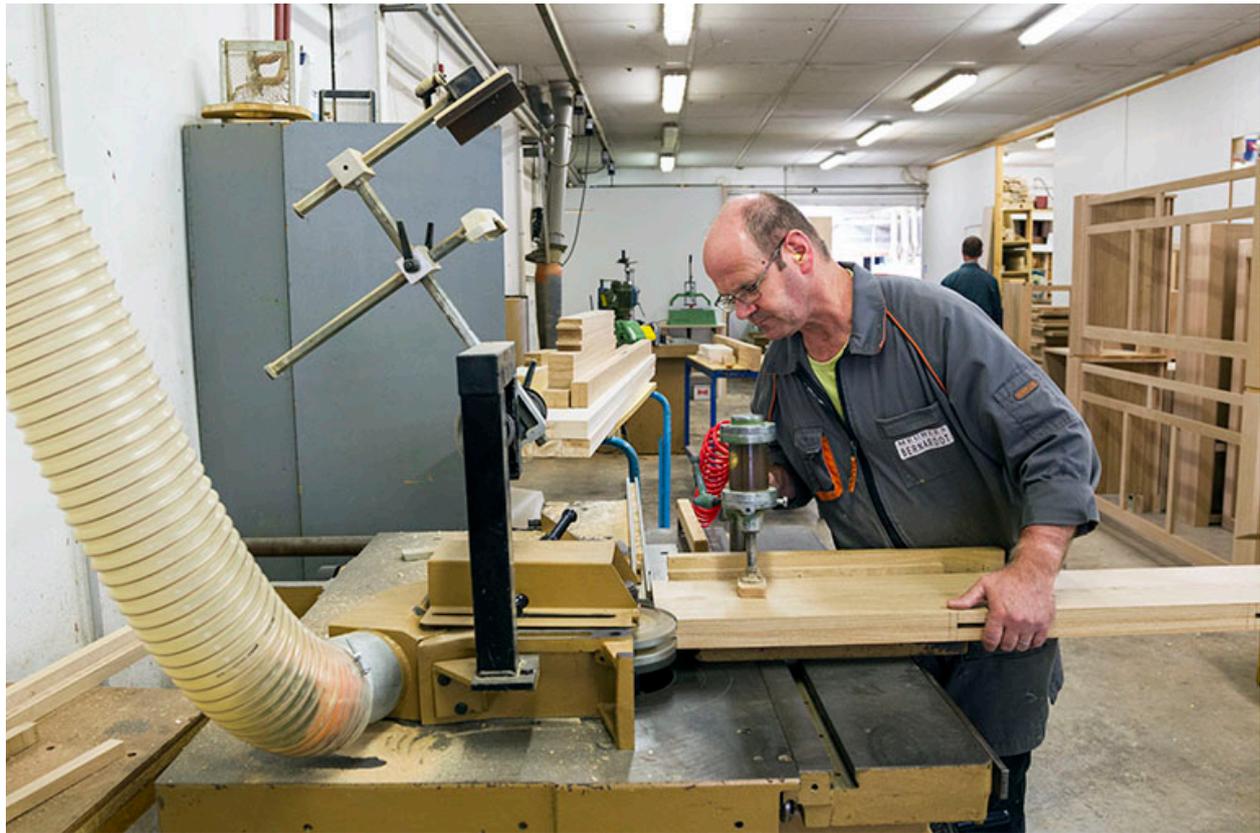
Atelier de 1990 : tenonneuse.
Phot. Yves Sancey
IVR43_20132501539NUC2A

Atelier de 1990 : tenonneuse.

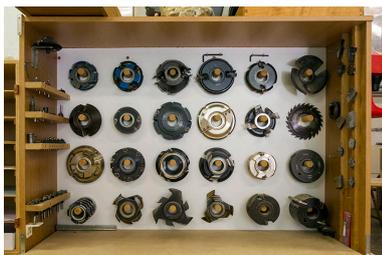
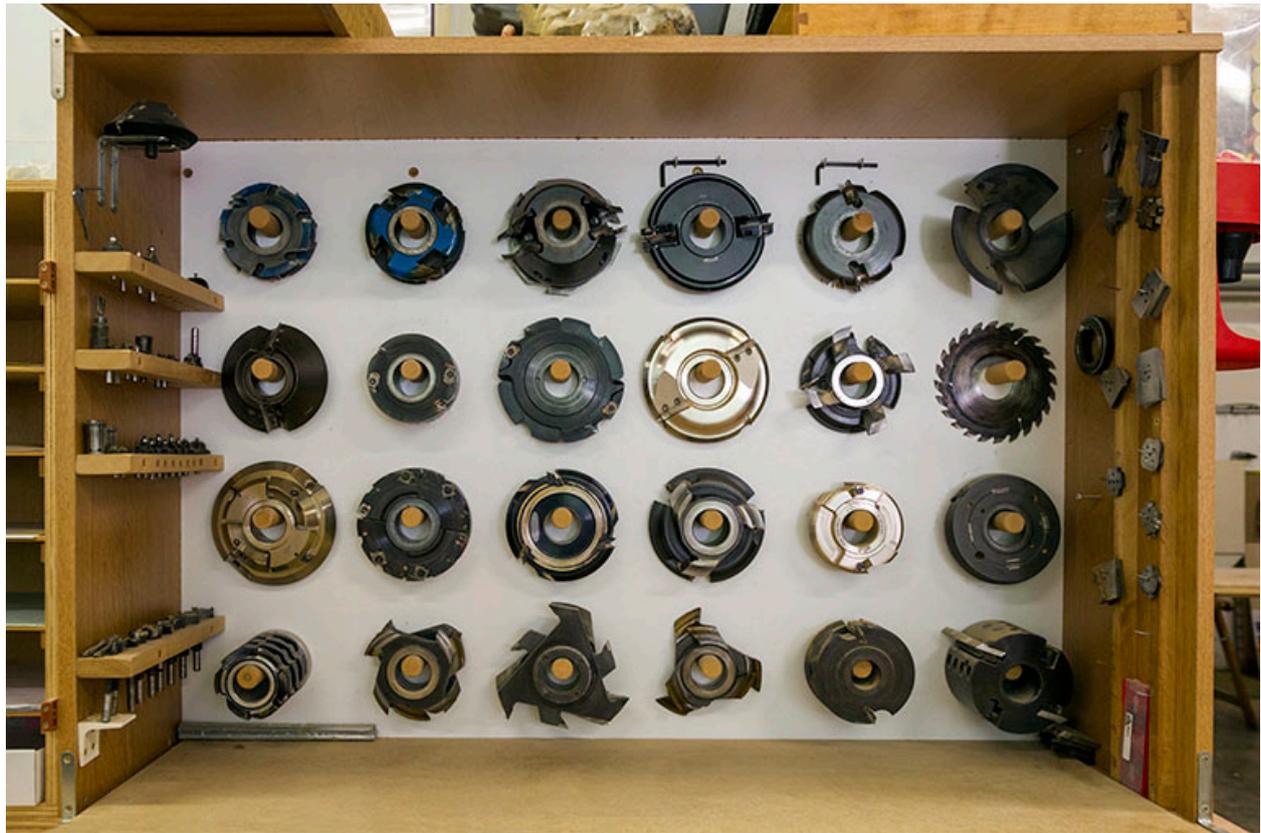
Atelier de 1990 : fraises
et outils de coupe.
Phot. Yves Sancey
IVR43_20132501547NUC2A

Atelier de 1990 : fraises et outils de coupe.
