Bourgogne-Franche-Comté, Haute-Saône  
Fondremand  
le Moulin

## **moulin à huile, puis moulin à farine (battoir), puis ferme, actuellement moulin à huile**

Numéro de dossier : IA70000362  
Date de l'enquête initiale : 2008  
Date(s) de rédaction : 2008  
Cadre de l'étude : patrimoine industriel patrimoine industriel de la Haute-Saône  
Degré d'étude : étudié  
Référence du dossier Monument Historique : PA70000016

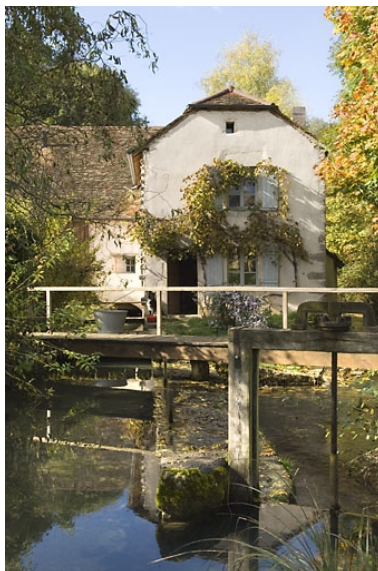
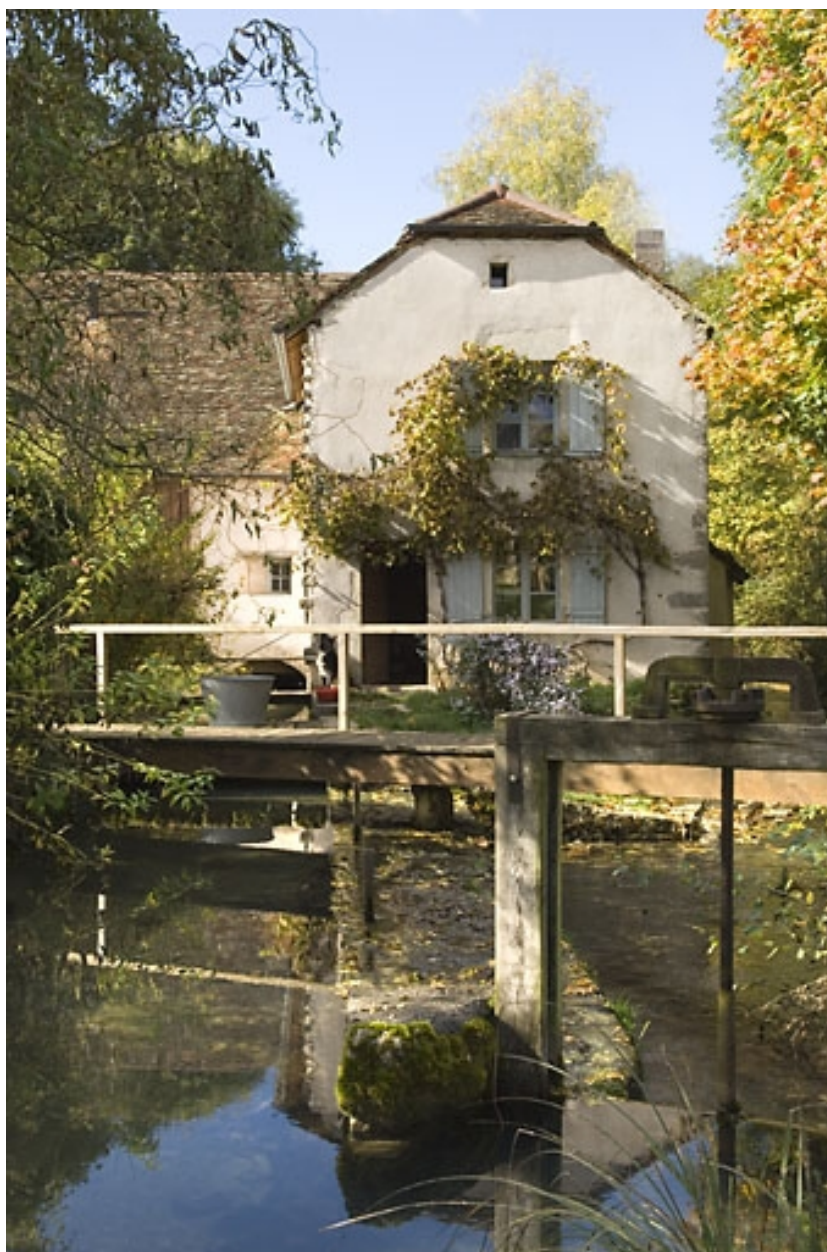
Vue d'ensemble depuis  
l'est, avec le bief d'amenée.  
Phot. Jérôme Mongreville  
IVR43\_20087000969NUC2A

Vue d'ensemble depuis l'est, avec le bief d'amenée.

Construit en moellon de calcaire enduit, le moulin comprend un corps de bâtiment abritant les parties agricoles, l'atelier de l'huilerie et la roue hydraulique, et un corps de bâtiment en retour d'angle. Pourvu d'un étage carré et couvert d'un toit à demi-croupe, ce dernier abrite le logement. Le bief de dérivation traverse le bâtiment d'est en ouest.

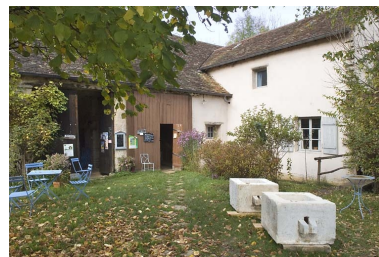
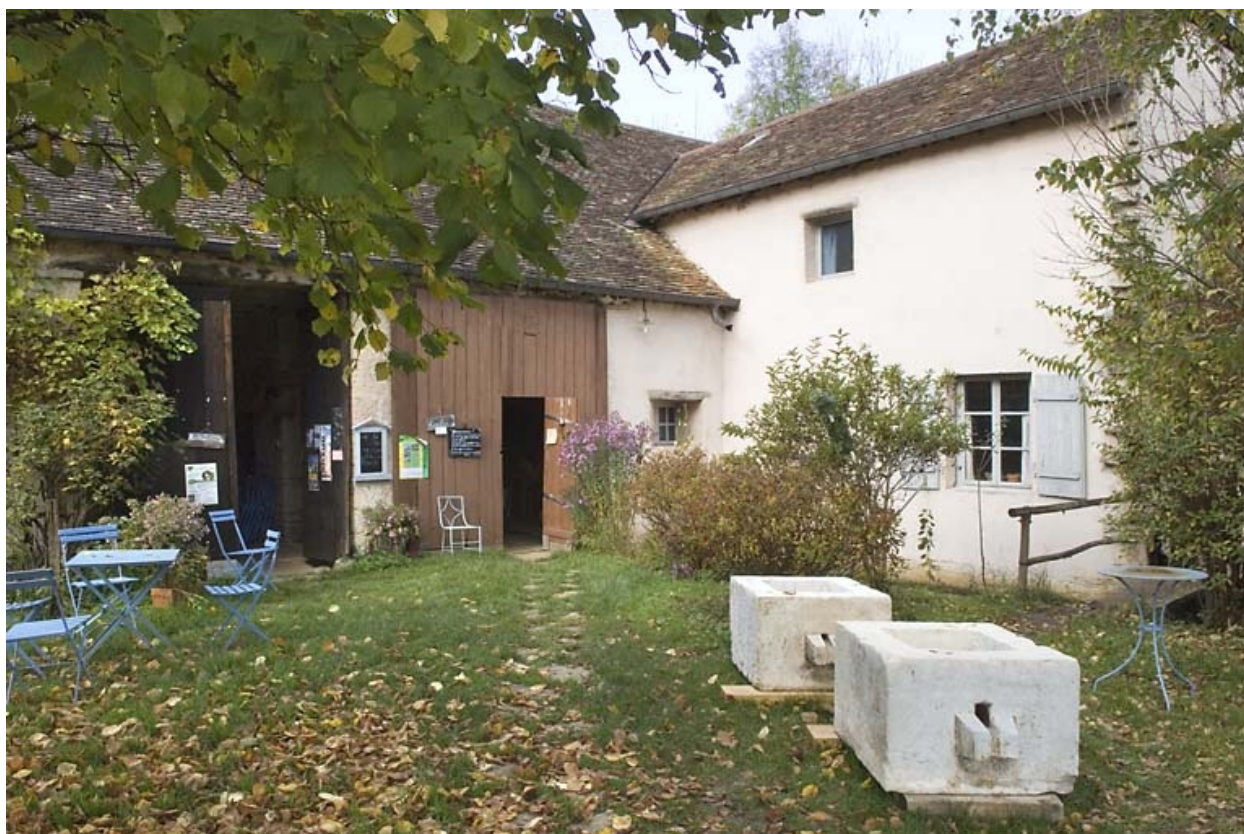
Façade est du moulin et logement.  
Phot. Jérôme Mongreville  
IVR43\_20087000968NUC2A

Façade est du moulin et logement.

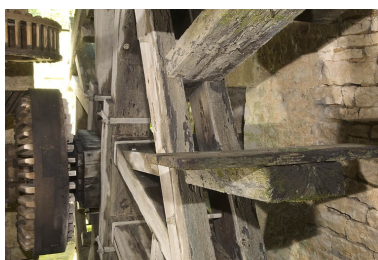
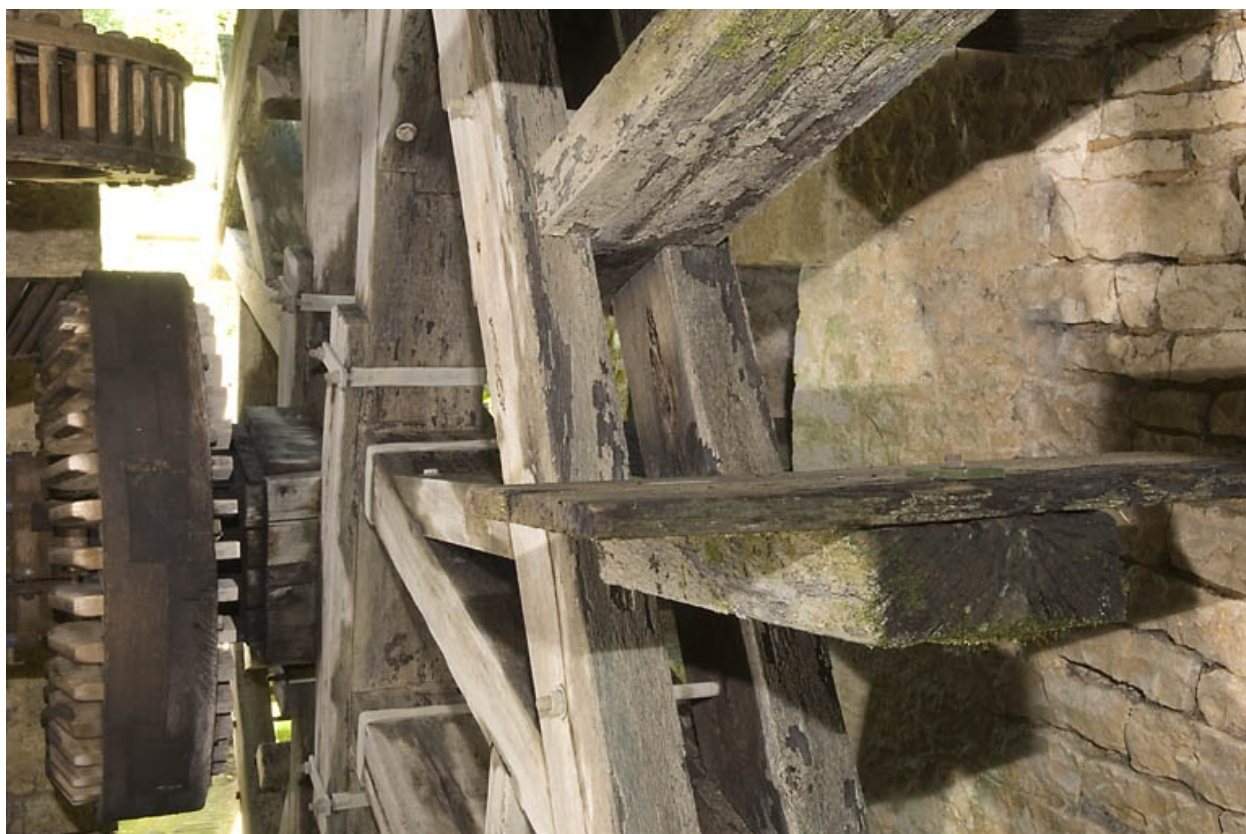
Détail des palettes de la roue.  
Phot. Jérôme Mongreville  
IVR43\_20087000975NUC2A

Détail des palettes de la roue.

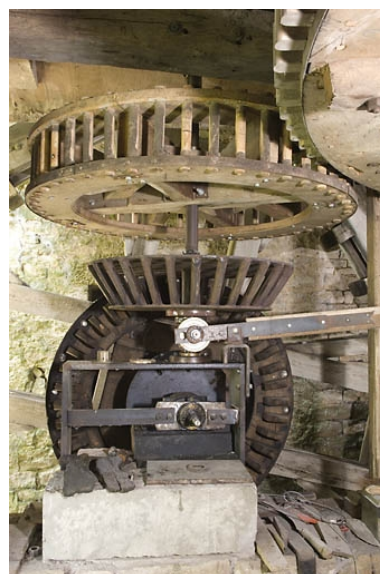
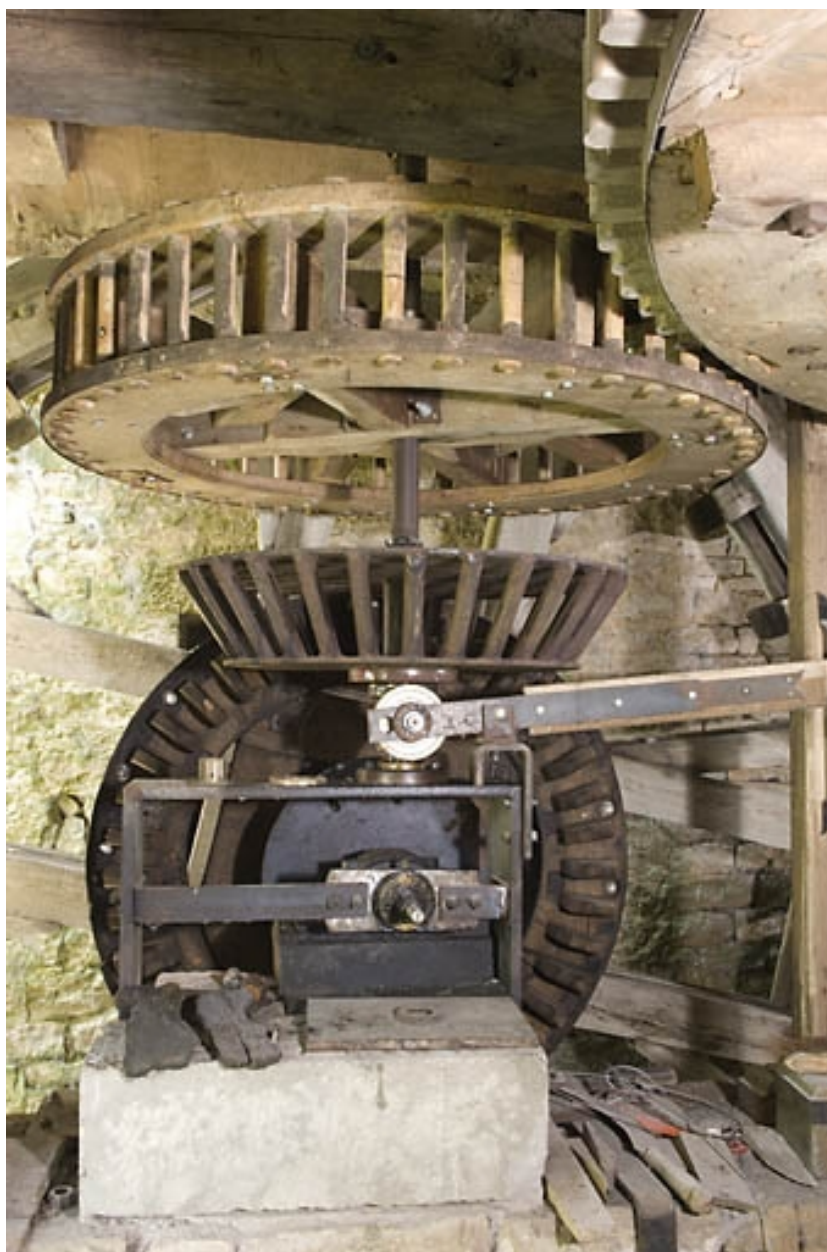
Détail des éléments de transmission  
(roues dentées et lanternes).  
Phot. Jérôme Mongreville  
IVR43\_20087000977NUC2A

Détail des éléments de transmission (roues dentées et lanternes).

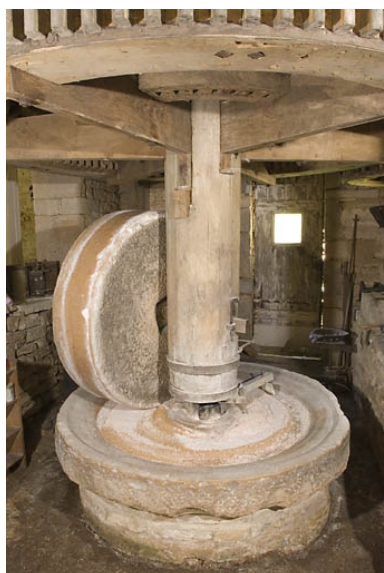
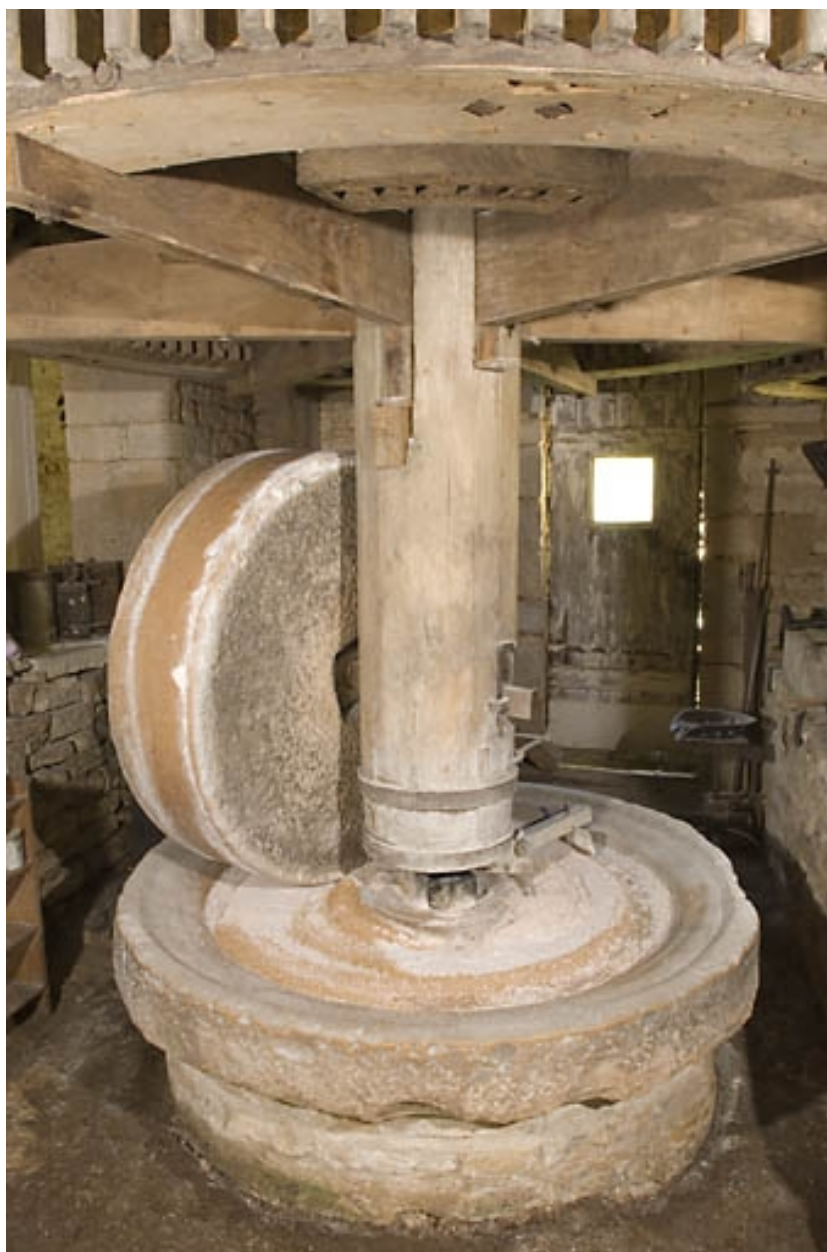
Paire de meules (ou  
ribe). Vue d'ensemble.  
Phot. Jérôme Mongreville  
IVR43\_20087000978NUC2A

Paire de meules (ou ribe). Vue d'ensemble.

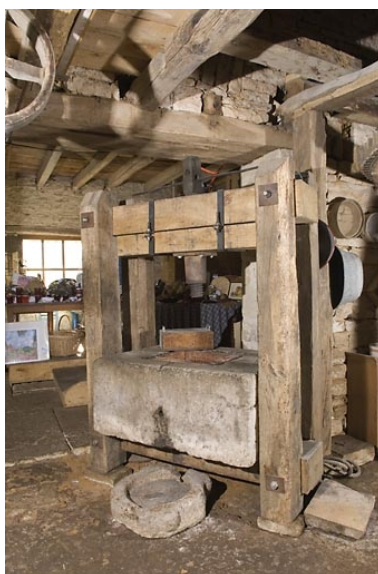
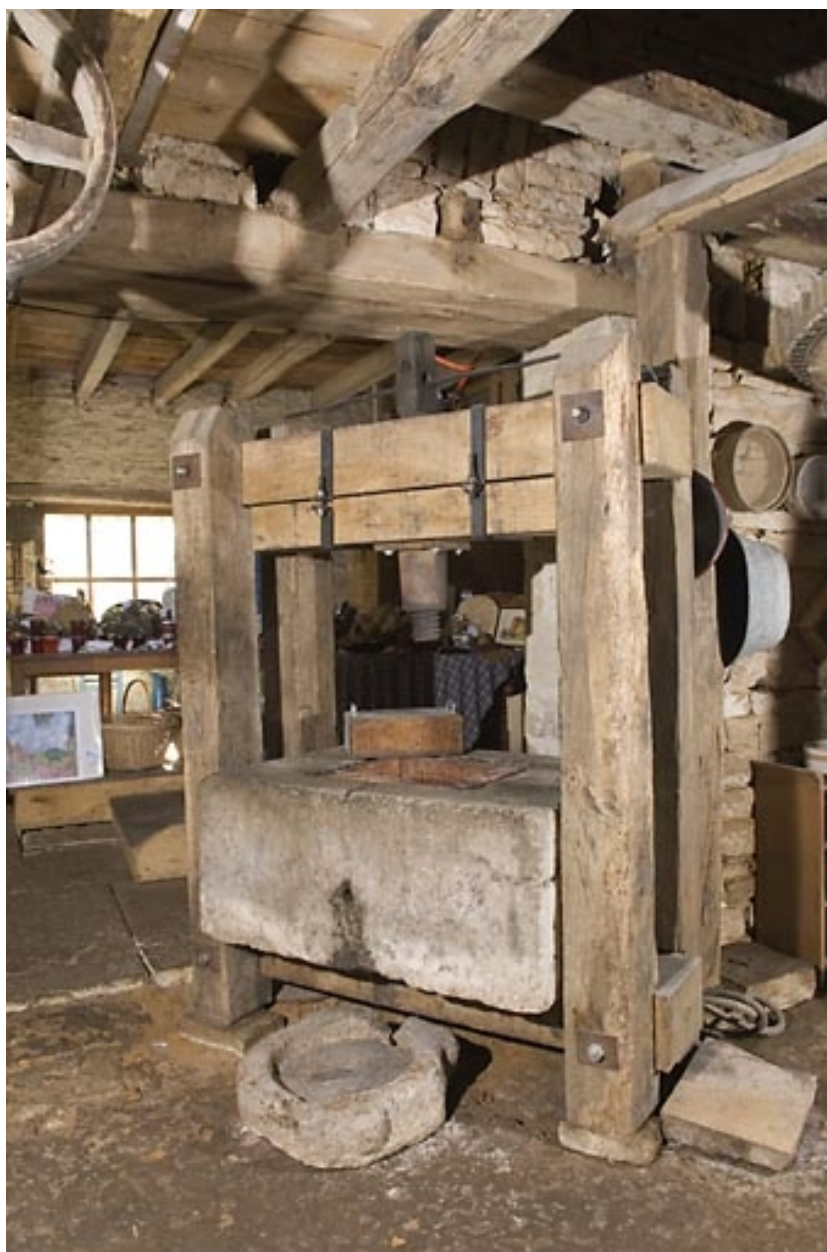
Le presseur à huile.  
Phot. Jérôme Mongreville  
IVR43\_20087000976NUC2A

Le pressoir à huile.

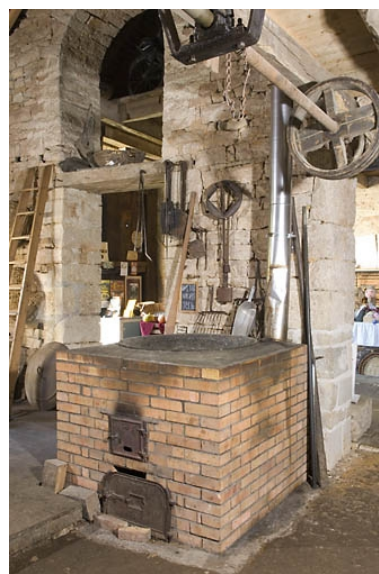
Chaudière (cuisson des  
matières oléagineuses).  
Phot. Jérôme Mongreville  
IVR43\_20087000986NUC2A

Chaudière (cuisson des matières oléagineuses).

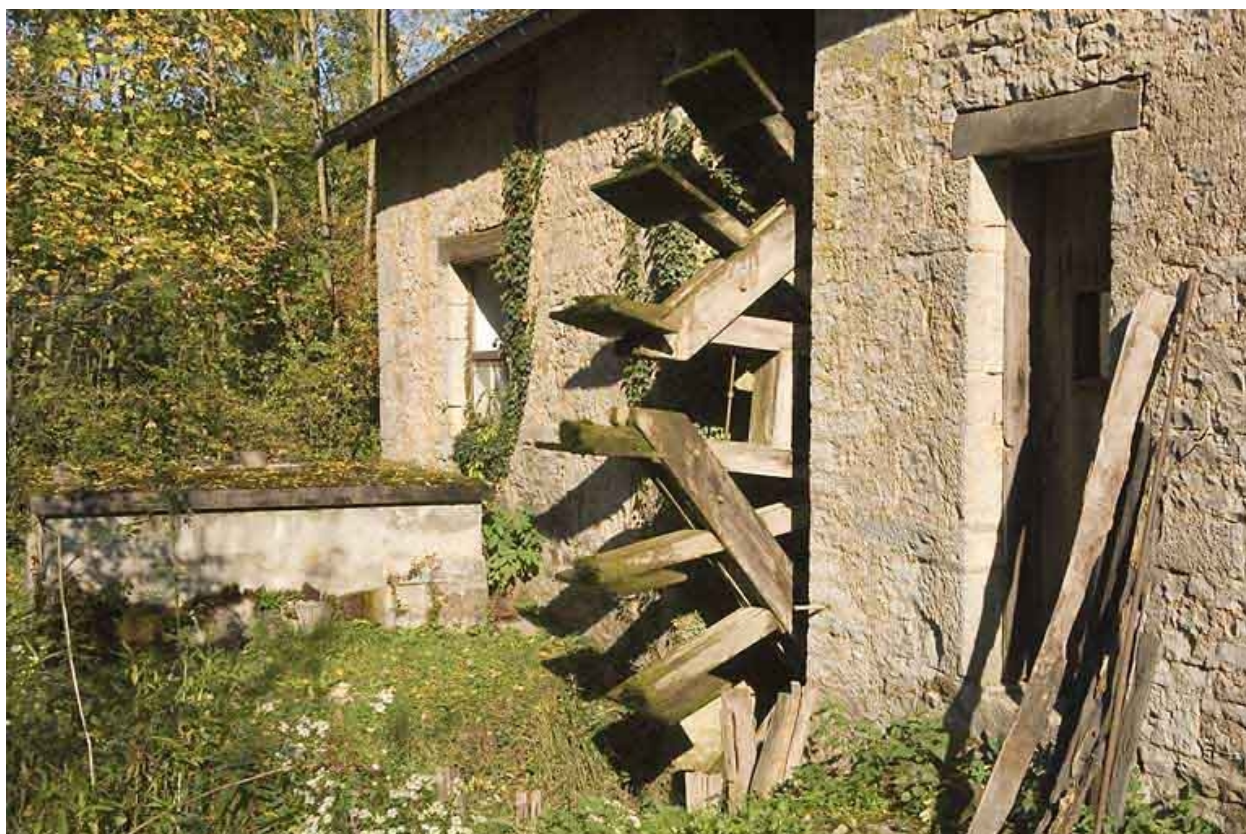
Façade postérieure. Détail de la roue.  
Phot. Jérôme Mongreville  
IVR43\_20087000984NUC2A

Façade postérieure. Détail de la roue.

Énergies : énergie hydraulique ; produite sur place ; roue hydraulique verticale

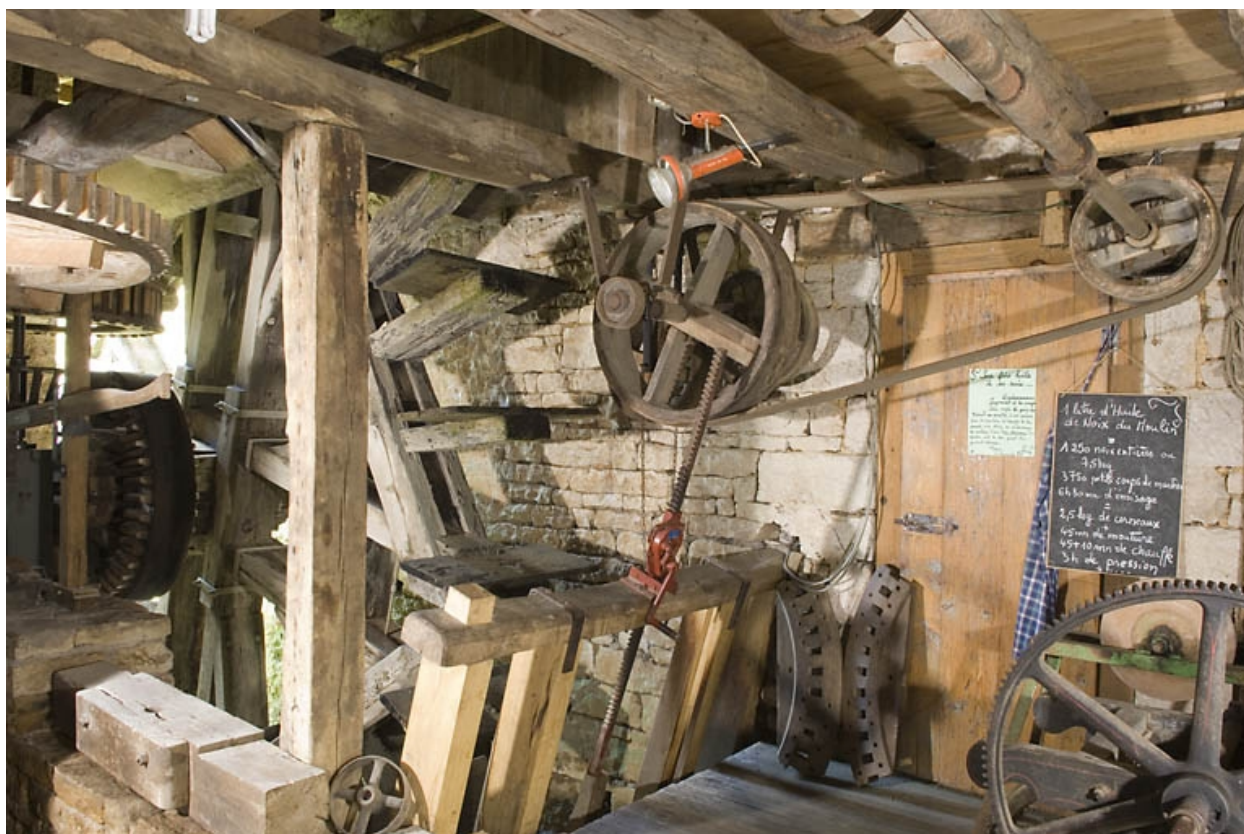
Atelier de fabrication. Roue  
hydraulique et transmissions.  
Phot. Jérôme Mongreville  
IVR43\_20087000973NUC2A

Atelier de fabrication. Roue hydraulique et transmissions.

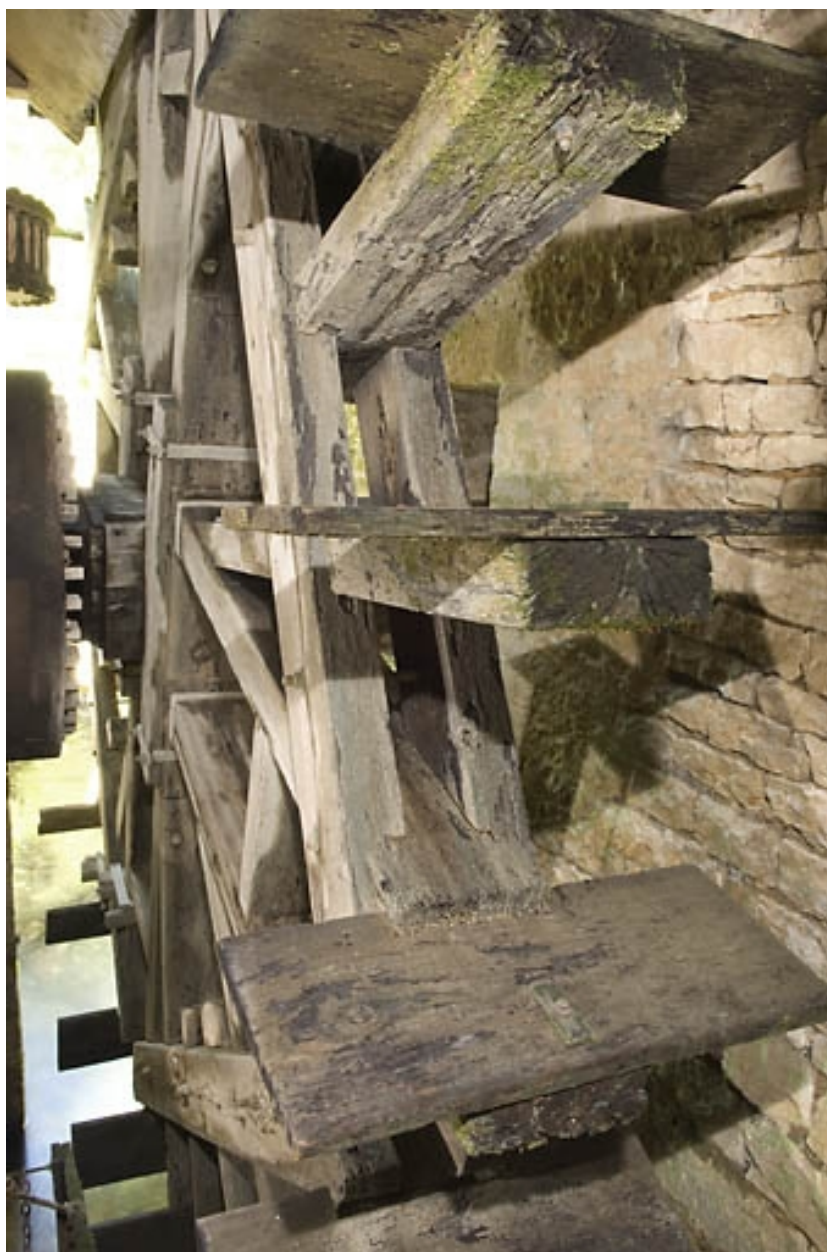
Détail de la roue hydraulique.  
Phot. Jérôme Mongreville  
IVR43\_20087000974NUC2A

Détail de la roue hydraulique.

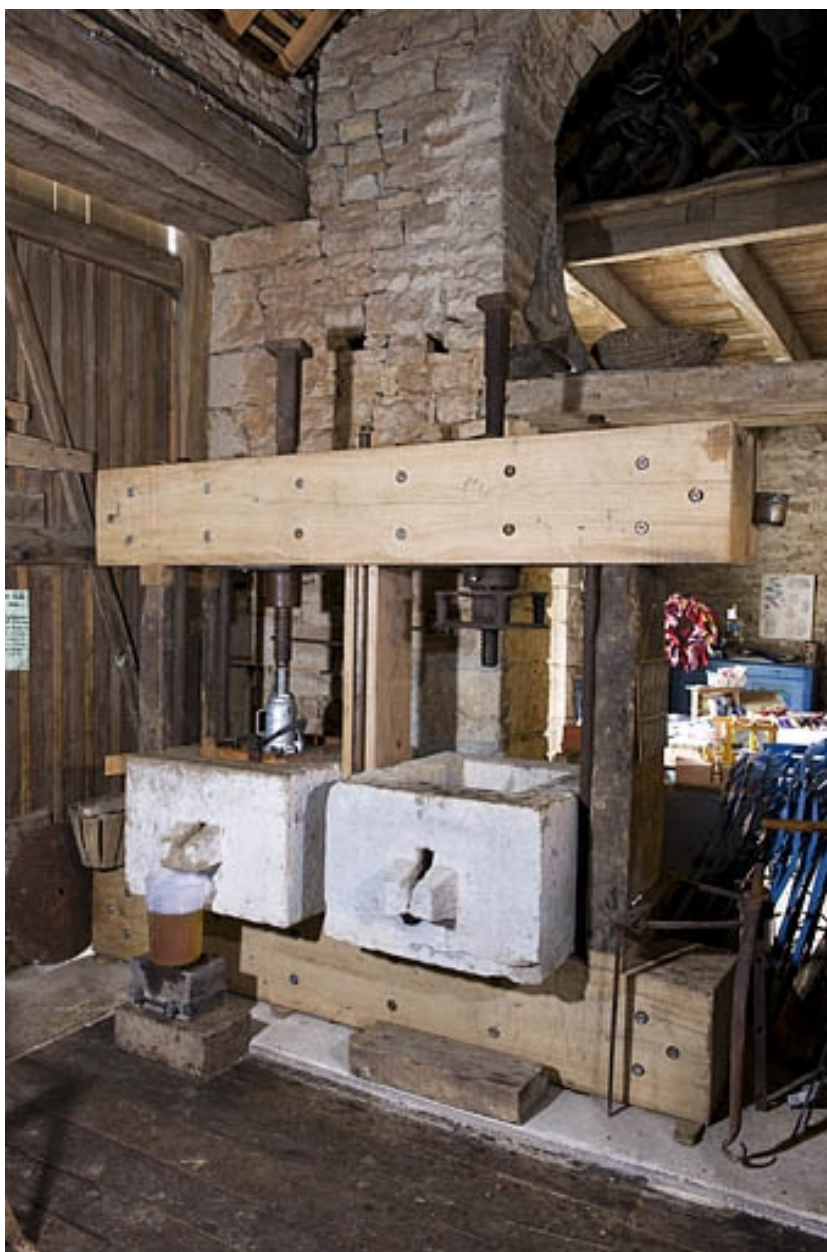
Couple de presseurs  
installé début 2010.  
Phot. Jérôme Mongreville  
IVR43\_20107000008NUC4A

Couple de pressoirs installé début 2010.

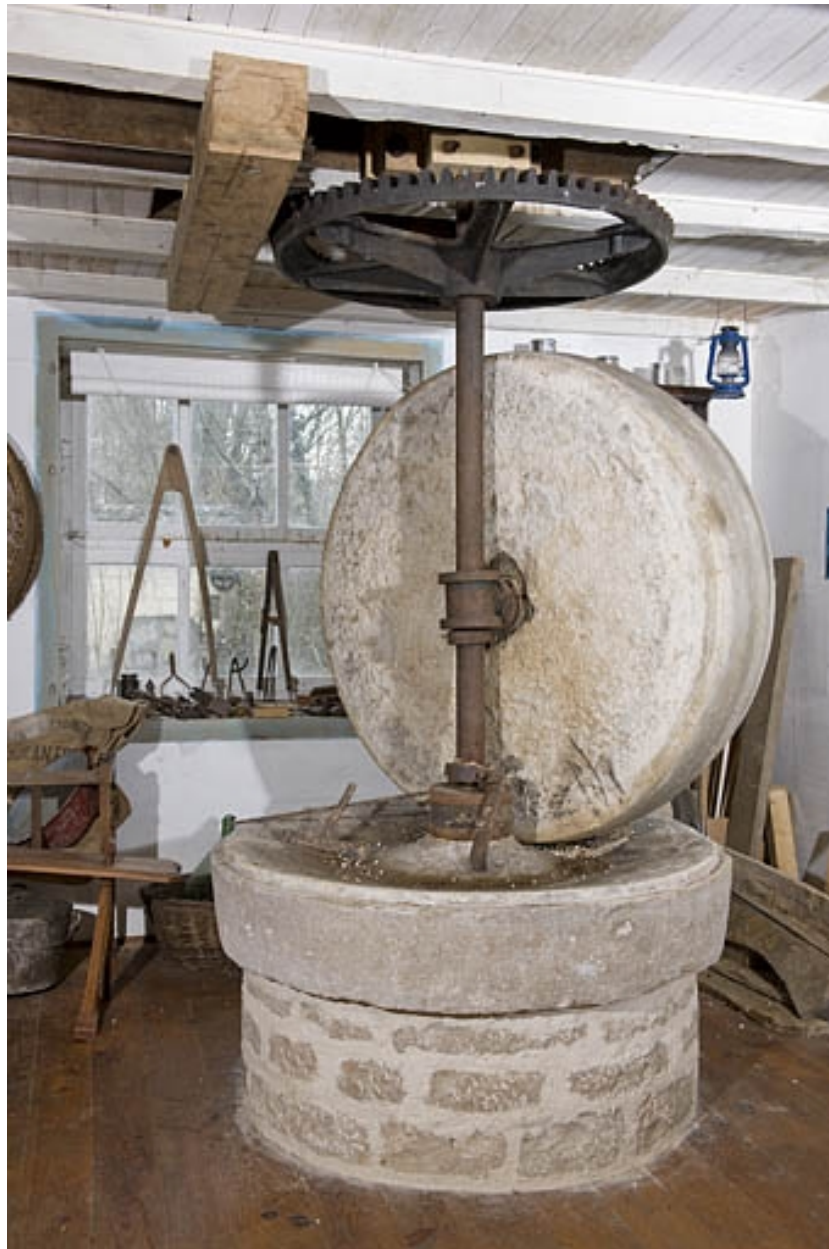
Meules de broyage  
installées dans le logis.  
Phot. Jérôme Mongreville  
IVR43\_20107000009NUC4A

Meules de broyage installées dans le logis.
