Bourgogne-Franche-Comté, Jura  
Villards-d'Héria

## **moulin à blé, scierie, usine de tabletterie (usine de tournerie) Dizière**

Numéro de dossier : IA39000053  
Date de l'enquête initiale : 1991  
Date(s) de rédaction : 1995  
Cadre de l'étude : patrimoine industriel patrimoine industriel du Jura  
Degré d'étude : étudié

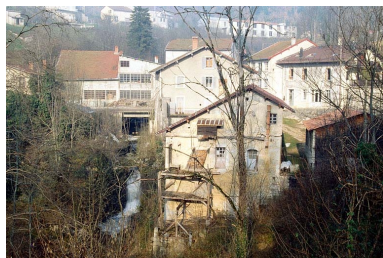
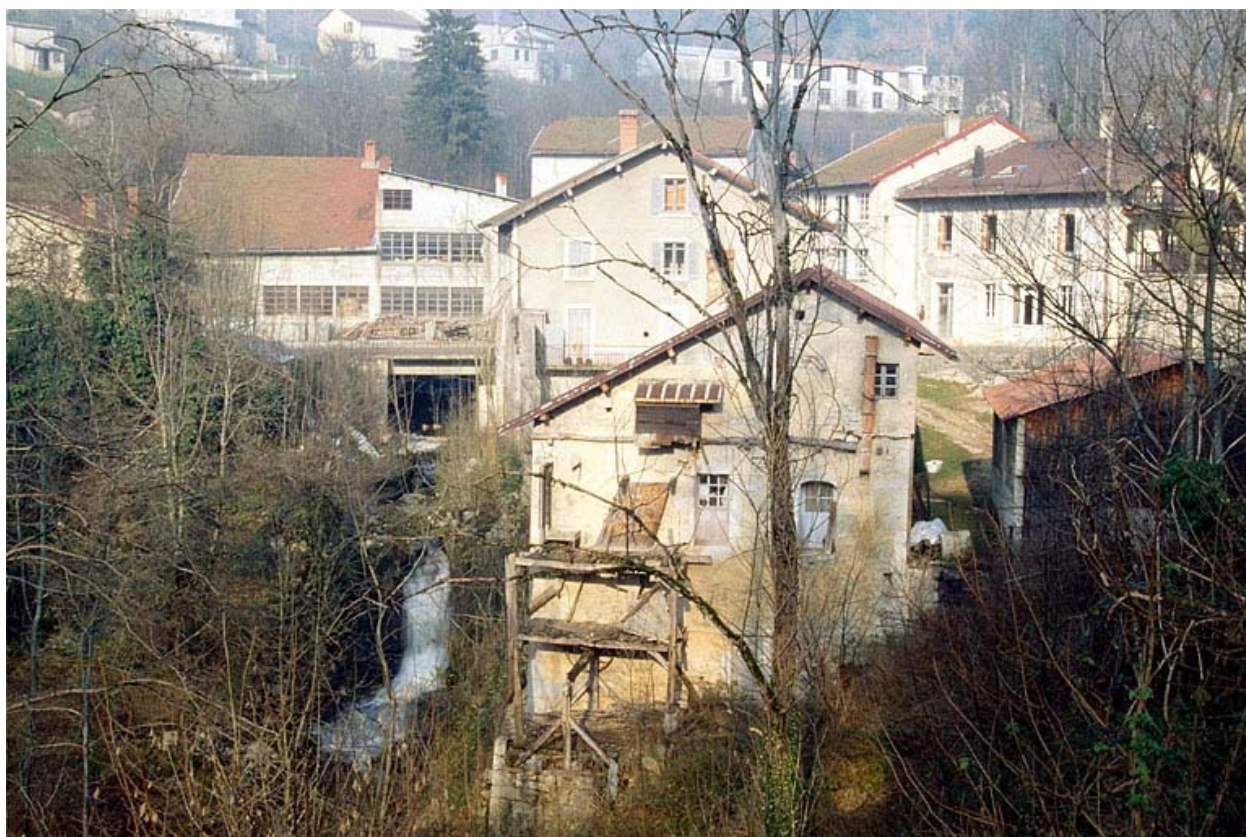
Vue d'ensemble depuis l'aval.  
Phot. Laurent Poupard  
IVR43\_19913901253ZA

Vue d'ensemble depuis l'aval.

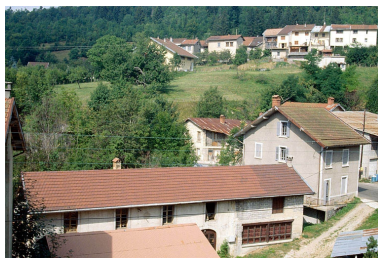
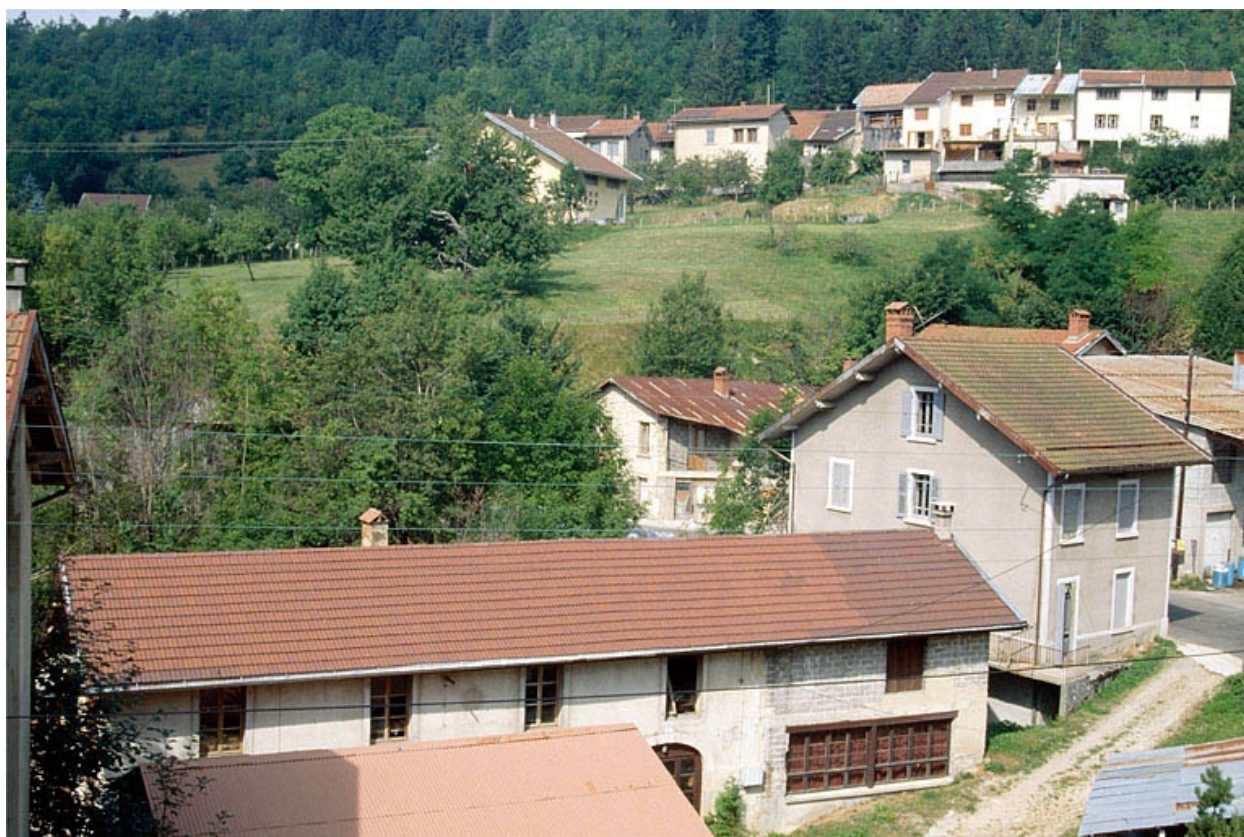
Ateliers de fabrication et logement.  
Phot. Laurent Poupard  
IVR43\_19913901256ZA

Ateliers de fabrication et logement.

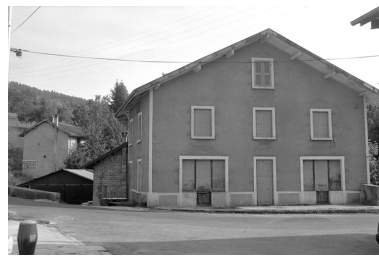
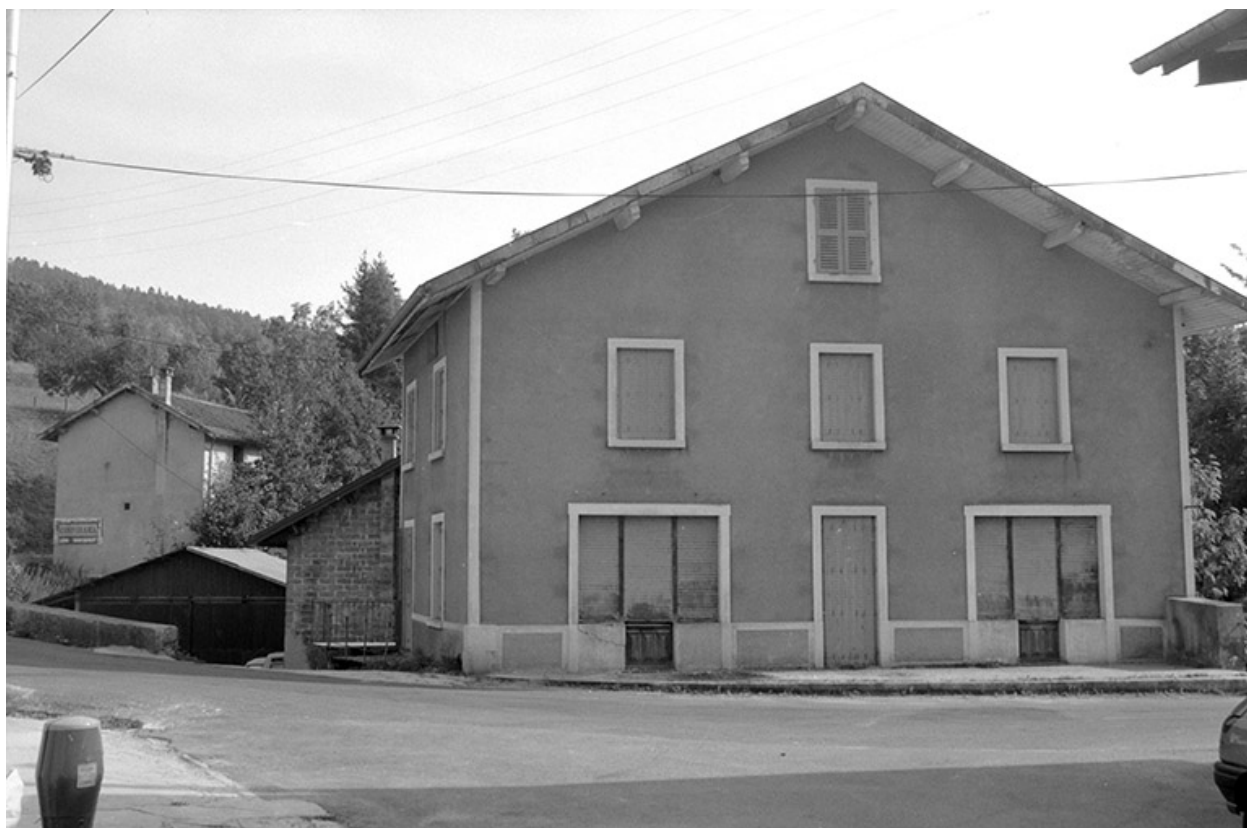
Façade antérieure du logement.  
Phot. Laurent Poupard  
IVR43\_19913901257Z

Façade antérieure du logement.

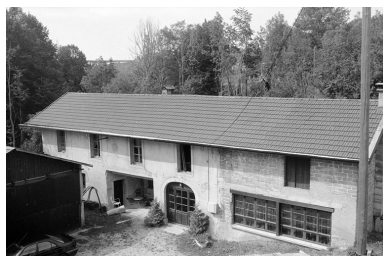
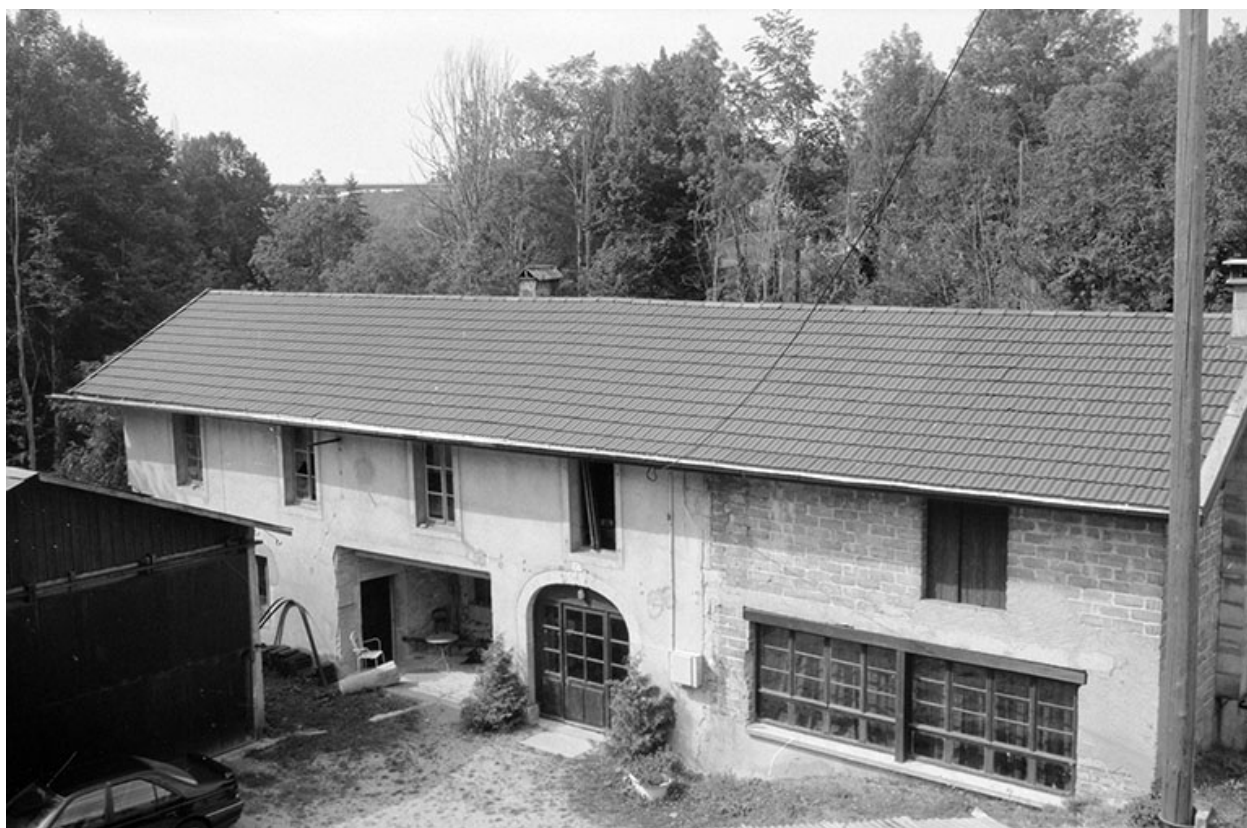
Façade antérieure des  
ateliers de fabrication.  
Phot. Laurent Poupard  
IVR43\_19913901258Z

Façade antérieure des ateliers de fabrication.

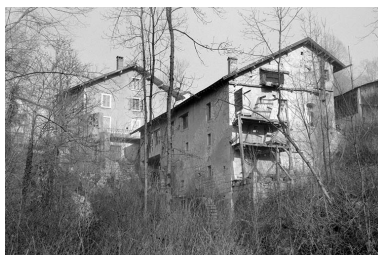
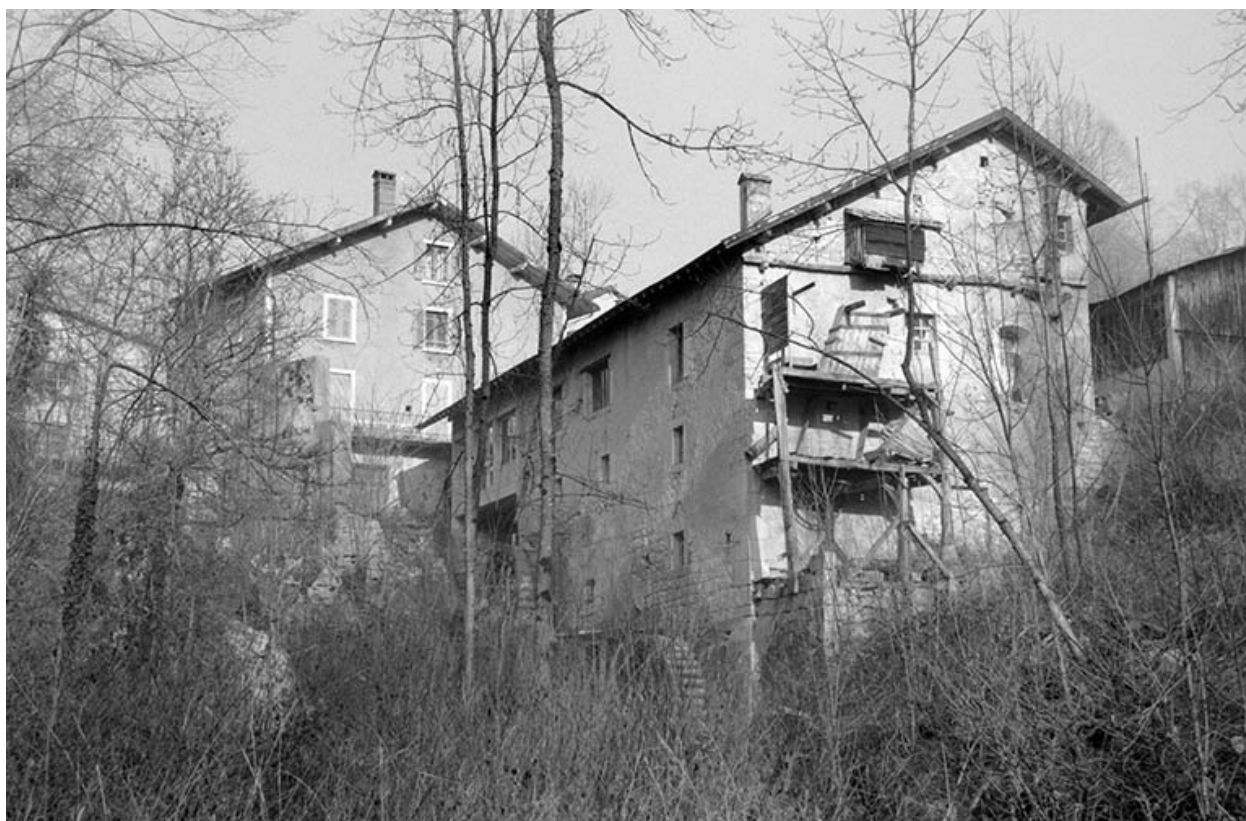
Façades postérieure et latérale  
gauche des ateliers de fabrication.  
Phot. Laurent Poupard  
IVR43\_19913901259Z

Façades postérieure et latérale gauche des ateliers de fabrication.

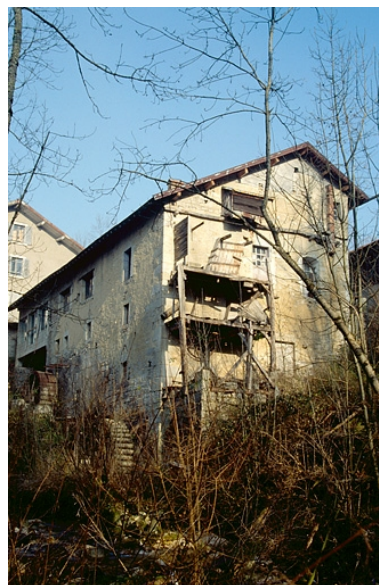
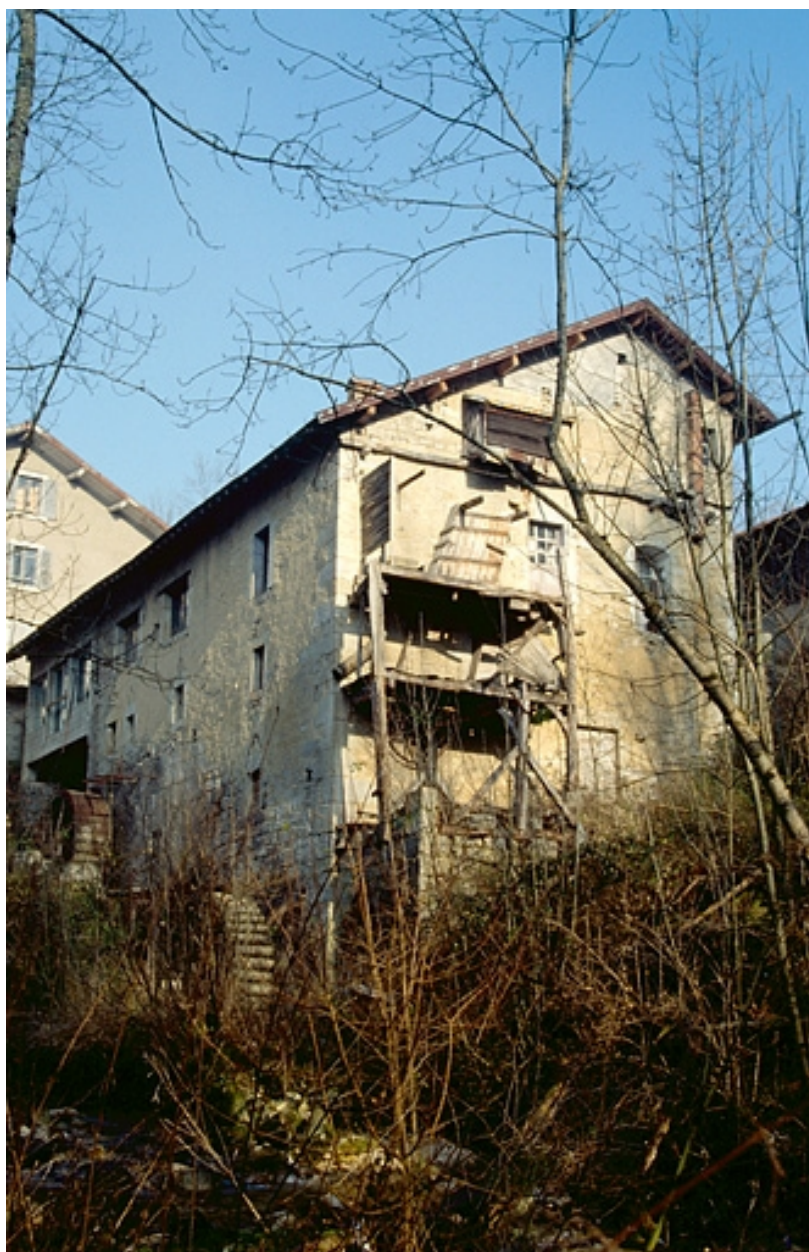
Façades postérieure et latérale  
gauche des ateliers de fabrication  
Phot. Laurent Poupard  
IVR43\_19913901262ZA

Façades postérieure et latérale gauche des ateliers de fabrication

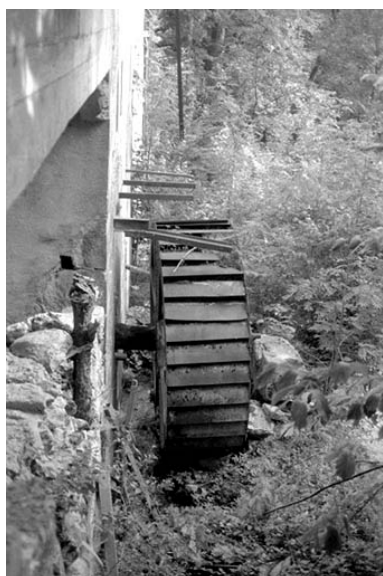
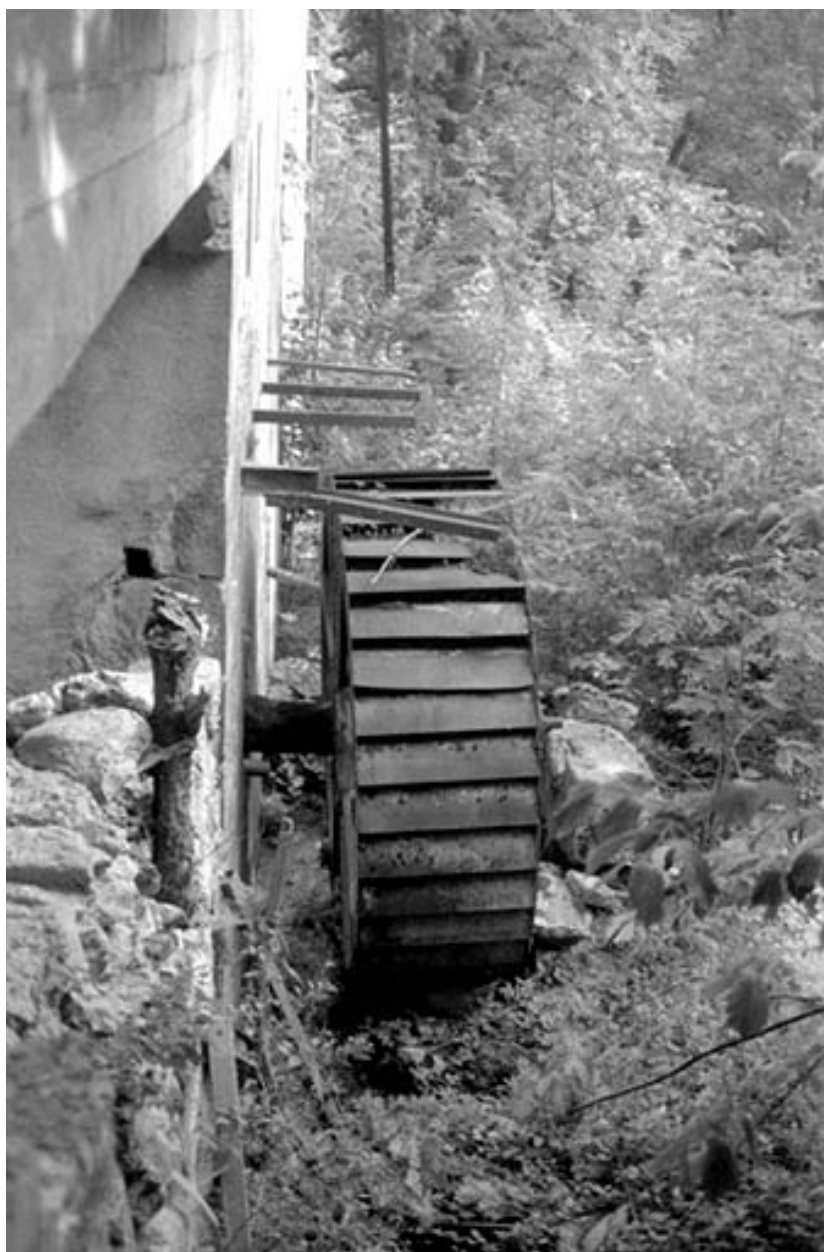
2 roues métalliques en dessus en place.

Roue hydraulique verticale amont.  
Phot. Laurent Poupard  
IVR43\_19913901263Z

Roue hydraulique verticale amont.

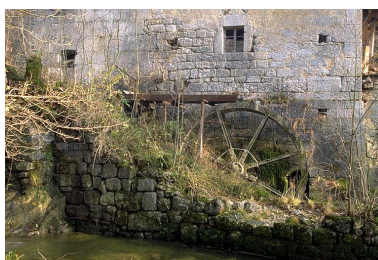
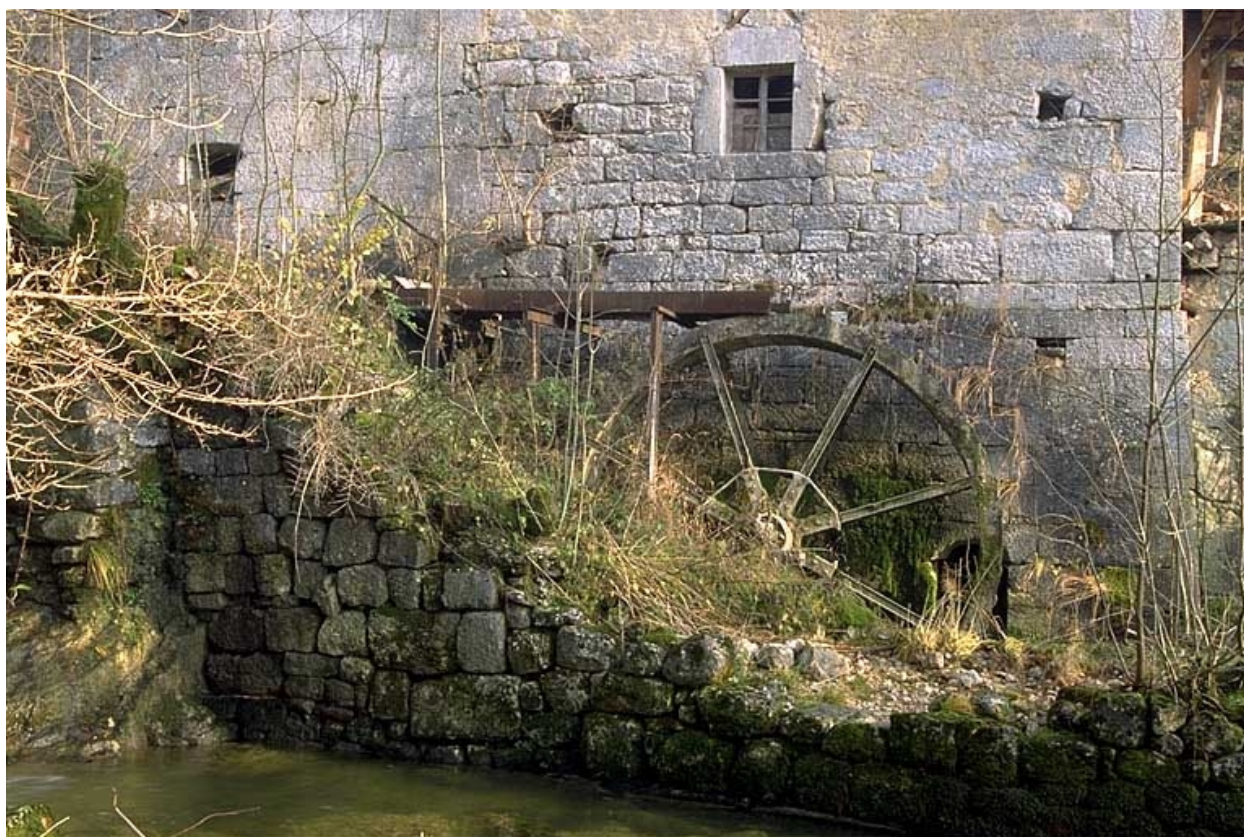
Roue hydraulique verticale aval.  
Phot. Laurent Poupard  
IVR43\_19913901265ZA

Roue hydraulique verticale aval.

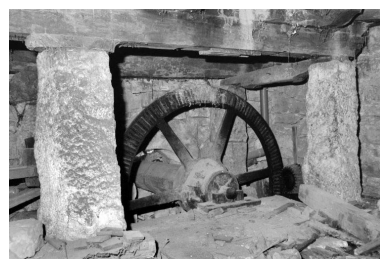
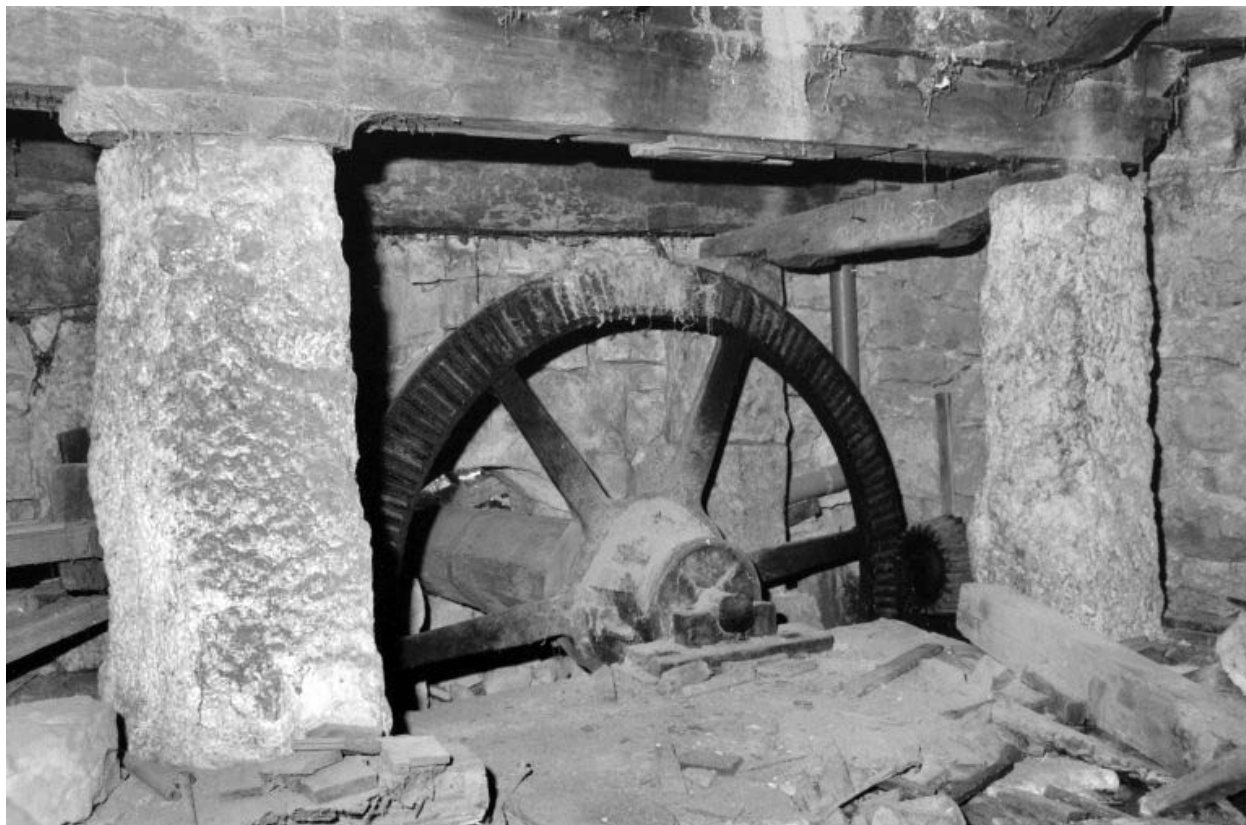
Transmission d'une roue hydraulique  
(2e étage de soubassement).  
Phot. Laurent Poupard  
IVR43\_19913901266Z

Transmission d'une roue hydraulique (2e étage de soubassement).

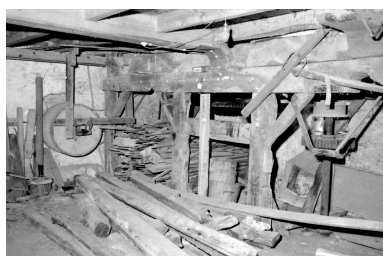
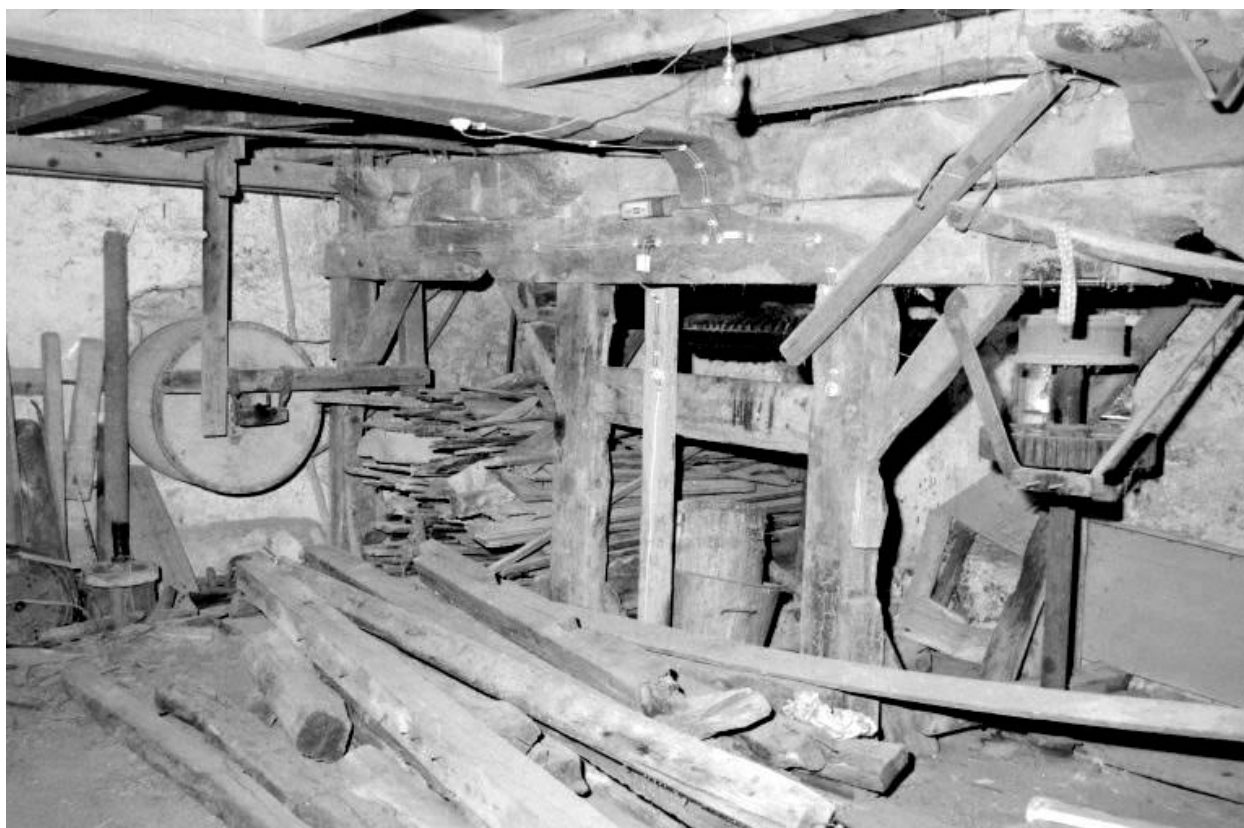
Tonneau de polissage et transmission  
(2e étage de soubassement).  
Phot. Laurent Poupard  
IVR43\_19913901267Z

Tonneau de polissage et transmission (2e étage de soubassement).

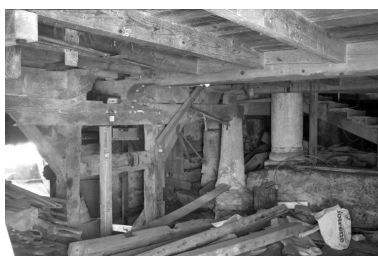
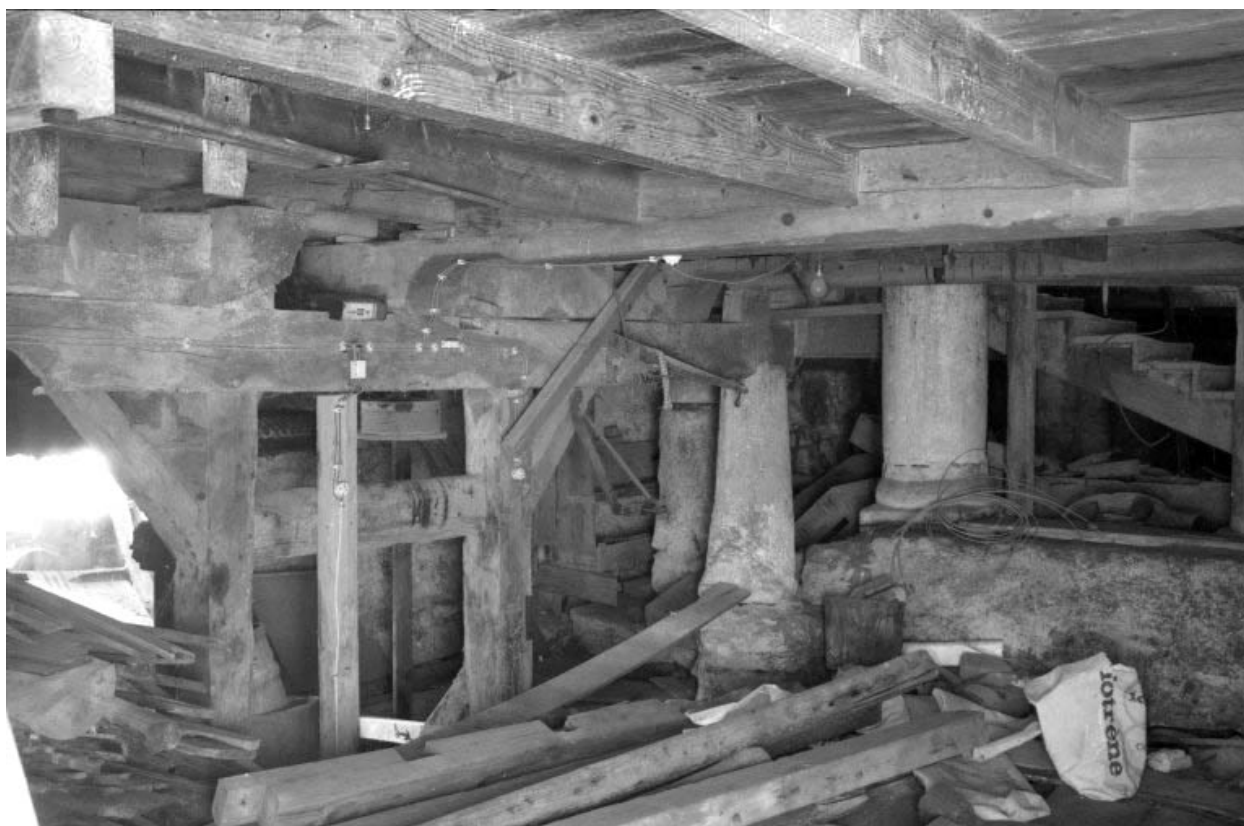
Transmission, support des meules et  
colonnes (2e étage de soubassement).  
Phot. Laurent Poupard  
IVR43\_19913901268Z

Transmission, support des meules et colonnes (2e étage de soubassement).

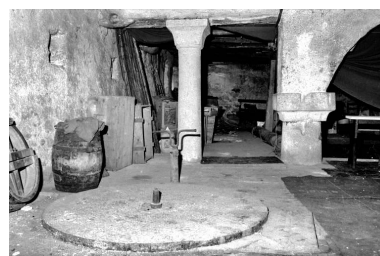
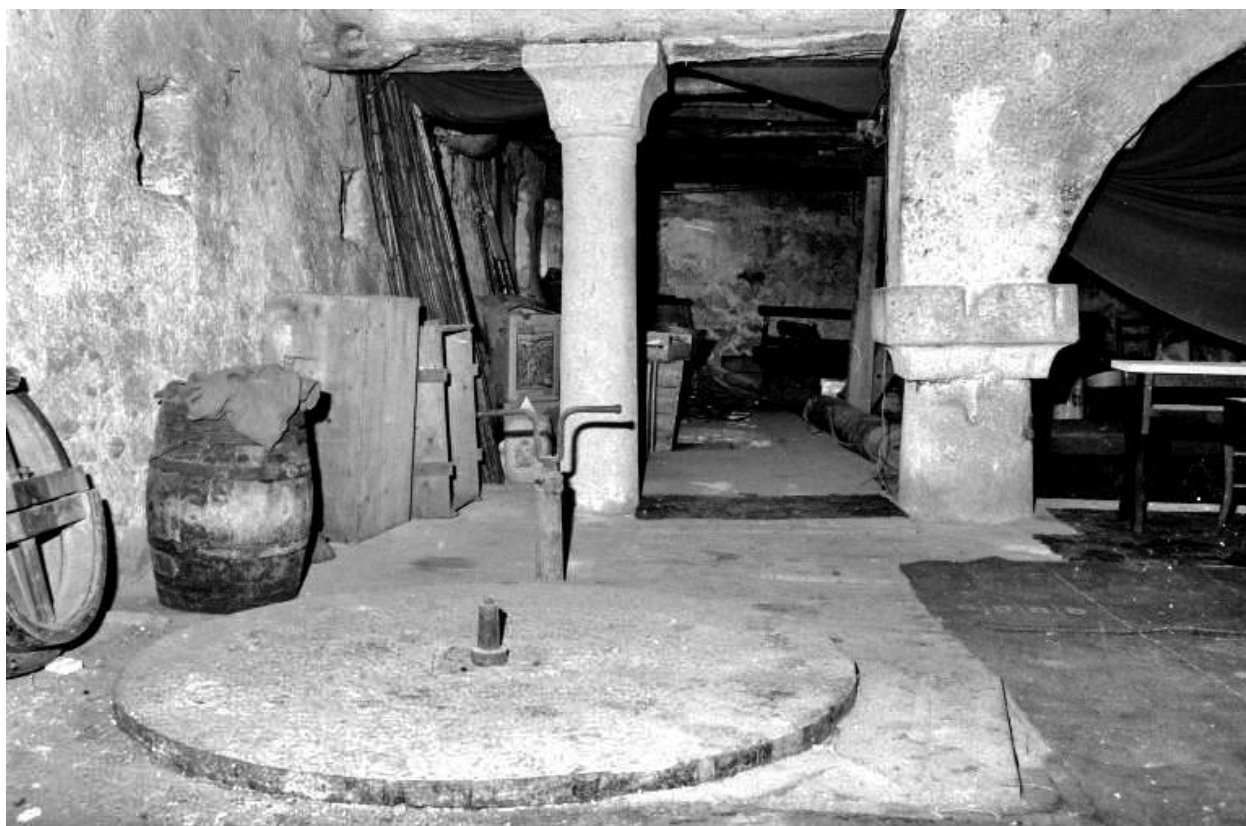
Meule gisante et colonnes  
(1er étage de soubassement).  
Phot. Laurent Poupard  
IVR43\_19913901270Z

Meule gisante et colonnes (1er étage de soubassement).

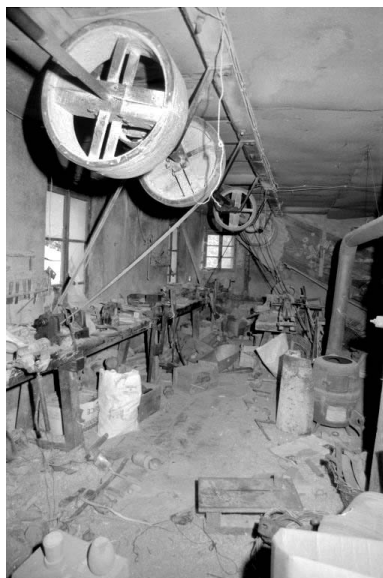
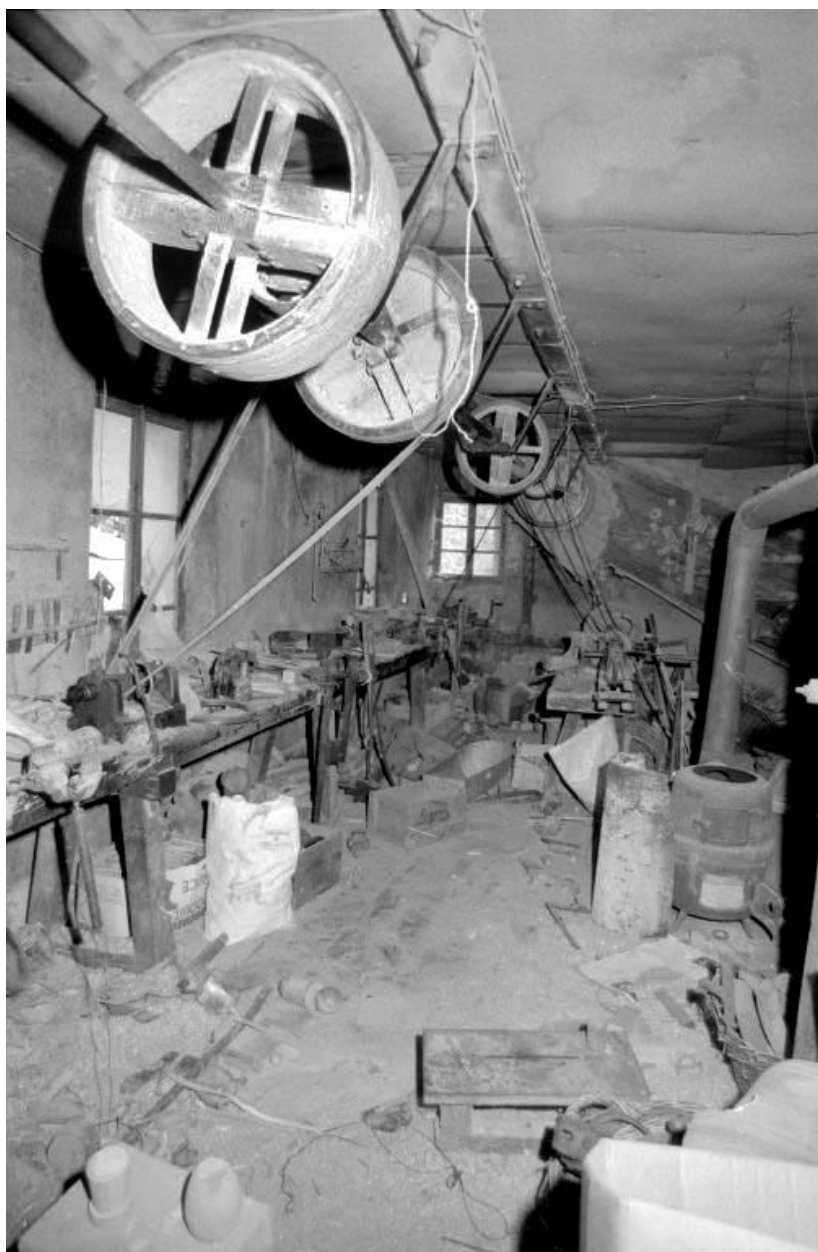
Intérieur de l'atelier de  
tournerie (étage en surcroît).  
Phot. Laurent Poupard  
IVR43\_19913901272Z

Intérieur de l'atelier de tournerie (étage en surcroît).
