Bourgogne, Côte-d'Or
Chevigny-en-Valière
2 rue Mercey

demeure

Numéro de dossier : IA21005827

Cadre de l'étude : enquête thématique régionale salles de spectacle de Bourgogne-Franche-Comté

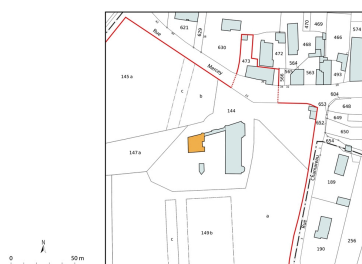
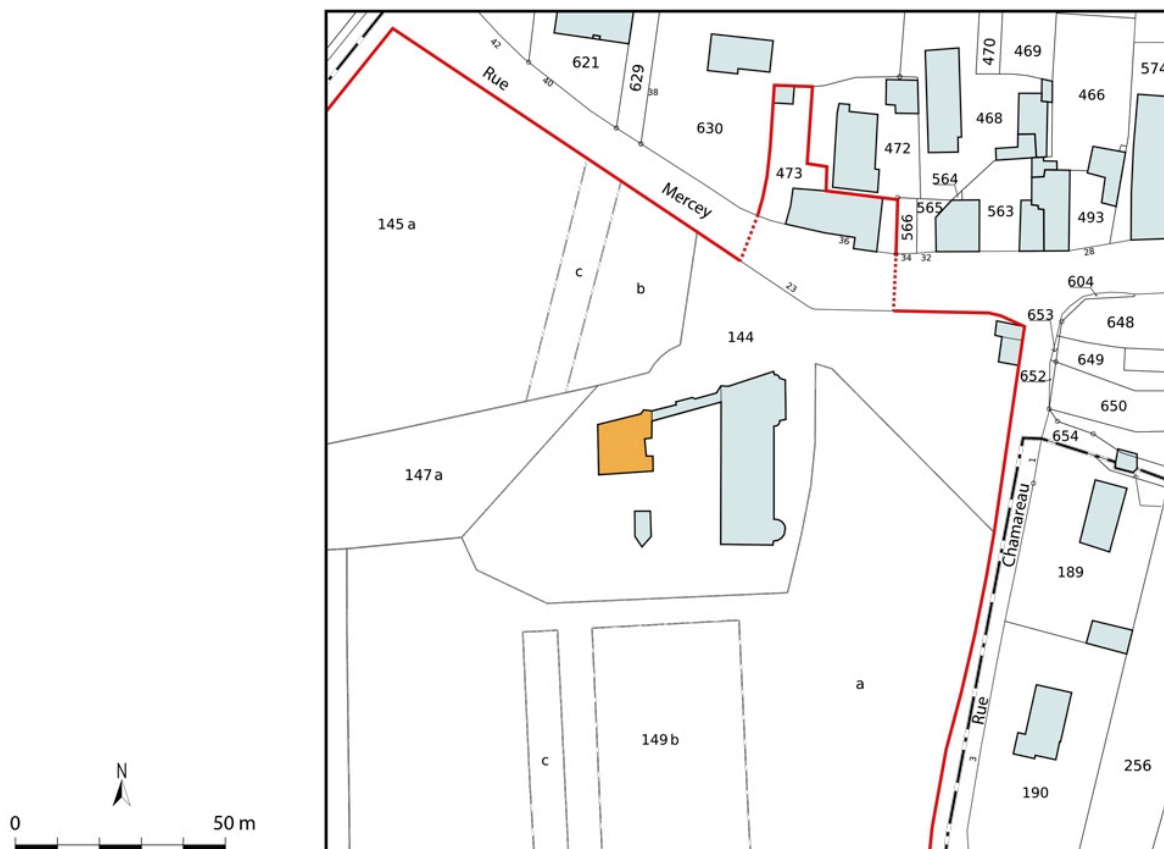
Plan-masse et de situation.
Source : Direction générale des
Finances Publiques - Cadastre ;
mise à jour 2021, section D,
1/1 250 agrandi à 1/1 000.
Dess. Pierre-Marie Barbe-Richaud
IVR26_20222101108NUDA

Plan-masse et de situation. Source : Direction générale des Finances Publiques - Cadastre ; mise à jour 2021, section D, 1/1 250 agrandi à 1/1 000.

Technique de relevé : reprise de fond ; Échelle : 1/1 000

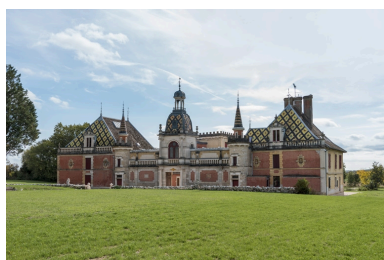
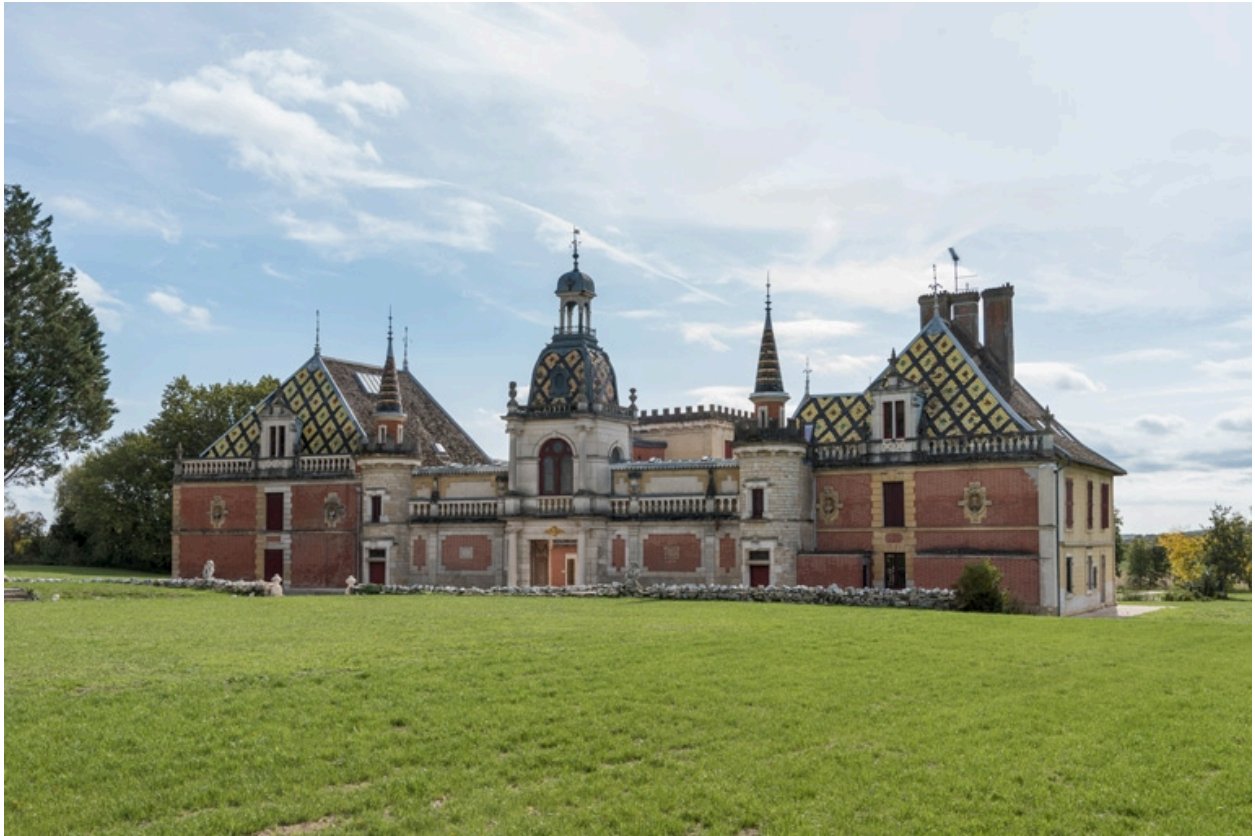
Vue d'ensemble, depuis le nord-ouest.
Phot. Pierre-Marie Barbe-Richaud
IVR26_20222100905NUC4A

Vue d'ensemble, depuis le nord-ouest.

La demeure a des murs en brique, avec enduit partiel (parfois à l'imitation de briques). Elle comporte un sous-sol partiel (cave voûtée en berceau segmentaire), un étage carré, un étage en surcroît et un étage de comble. Elle est coiffée par un toit à croupes, égouts retroussés et couverture de tuiles plates (émaillées au nord). L'étage est desservi par un [escalier](#) tournant à retours avec jour, en bois.

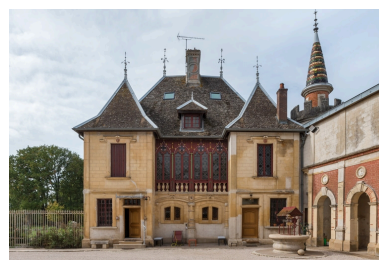
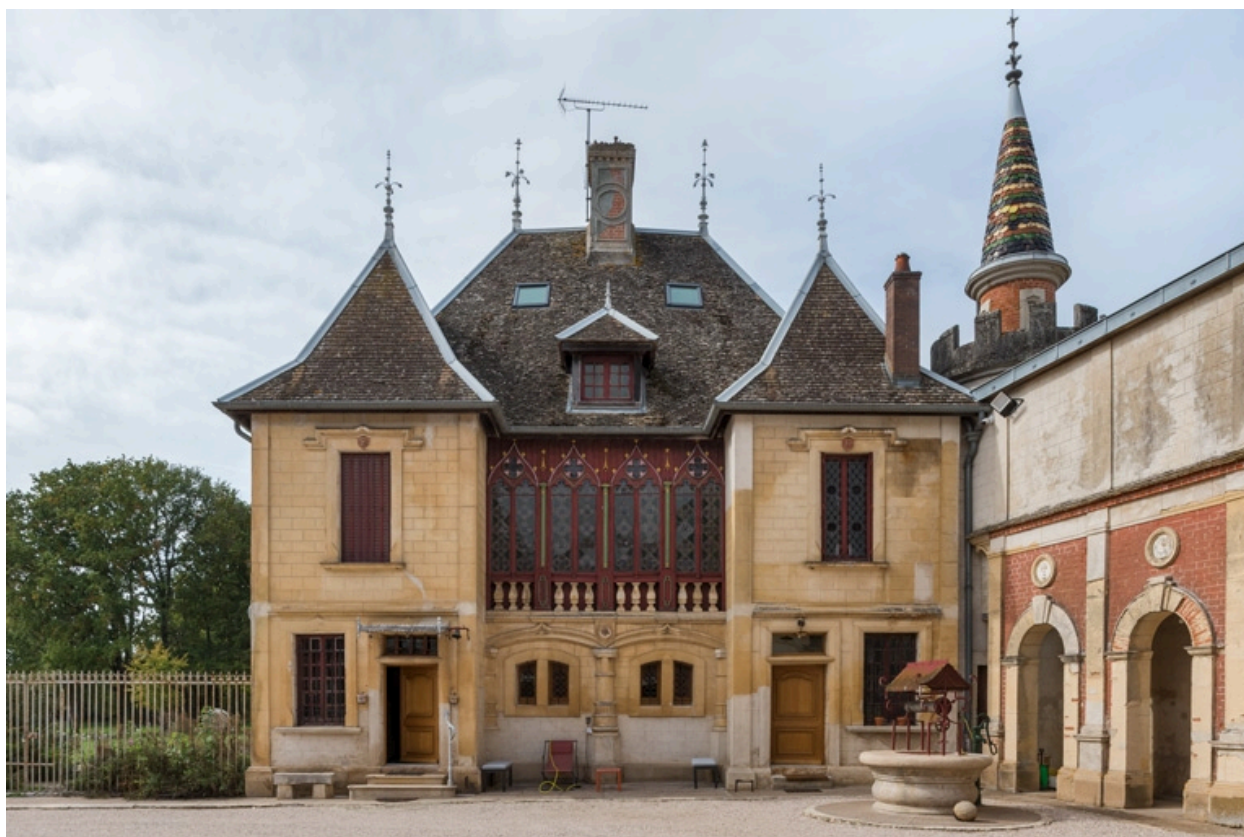
Elévation antérieure (est).
Phot. Pierre-Marie Barbe-Richaud
IVR26_20222100914NUC4A

Elévation antérieure (est).

On sait par contre de source sûre qu'elle a été restaurée en 1766. C'est sans doute à cette occasion qu'elle a été surélevée afin de créer au premier étage un logement pour les propriétaires du domaine et qu'on a ajouté les deux avant-corps du côté de la cour ainsi que la galerie qui les réunit.

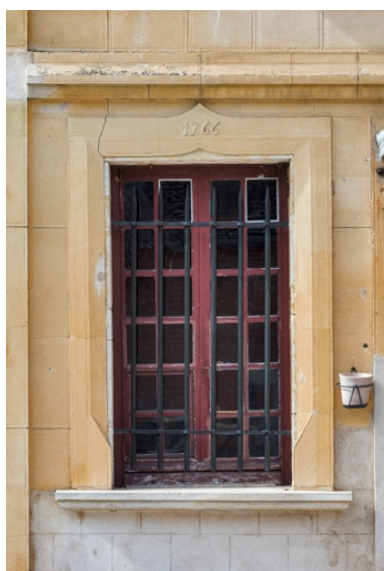
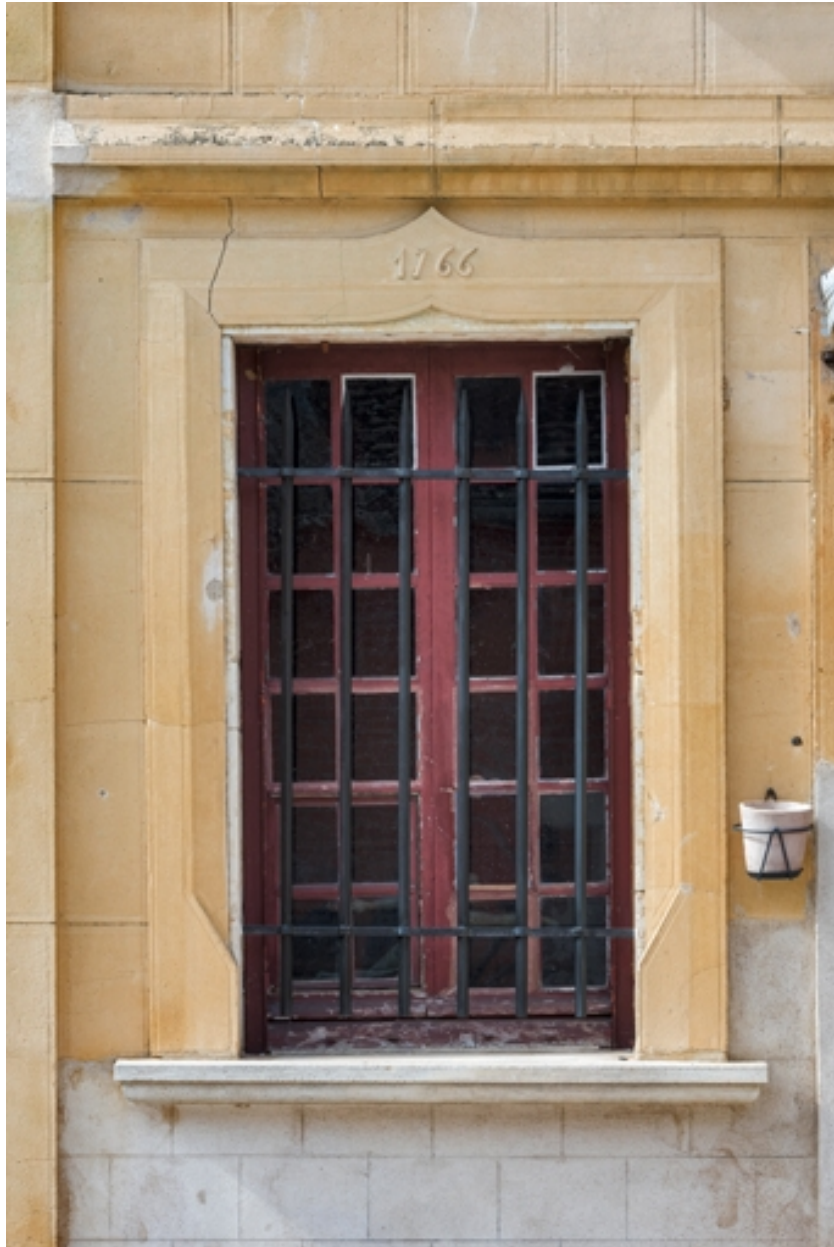
Elévation antérieure :
fenêtre portant la date 1766.
Phot. Pierre-Marie Barbe-Richaud
IVR26_20222100909NUC4A

Elévation antérieure : fenêtre portant la date 1766.

La demeure date, selon Louis Brossard, de la première moitié du 17^e siècle et comporte alors deux logements en rez-de-chaussée. Elle est restaurée en 1766 par Melchior Cérice François de Vogüé (les dates 1766 et 1767 ont été ajoutées sur la façade, certainement à la fin du 19^e siècle). Cette restauration s'accompagne vraisemblablement de l'extension du bâtiment côté cour et de sa surélévation d'un étage destiné au propriétaire. Le domaine passe en 1818 à la famille Brossard : Noël Mathurin Brossard puis son fils Louis qui, de 1870 à 1905 environ, le transforme en "château des Tourelles", réutilisant mobilier et autres éléments d'architecture achetés à Paris. Il fait creuser une cave sous le bâtiment, dont il modifie le rez-de-chaussée : le logement de gauche devient une cuisine tandis que le cellier est converti en office et chambre de domestique. L'[escalier](#) est décoré "de quelques petits ornements gothiques". A l'étage, il donne à la salle à manger "un caractère moyenâgeux, à l'instar des grands châteaux de Touraine - mais dans d'humbles proportions -" en faisant modifier les poutres apparentes, poser des boiseries et portes gothiques ("provenant de la salle à manger du marquis d'Alligre, achetées lors de la démolition de son hôtel de la rue d'Anjou, à Paris"). Il orne la chambre d'une boiserie provenant du château de Laborde et d'une [peinture](#) au plafond due à Dubois, le salon (ancienne salle à manger) de cinq portes de l'Ambassade de Russie (rue du Faubourg Saint-Honoré à Paris), de [peintures](#) murales de Druard et Couturier et d'une cheminée en marbre blanc, et son bureau d'une porte tirée du palais des Tuileries. Il fait également aménager treize chambres de bonnes dans les combles.

Dates : 1766 (porte la date), 1767 (porte la date)

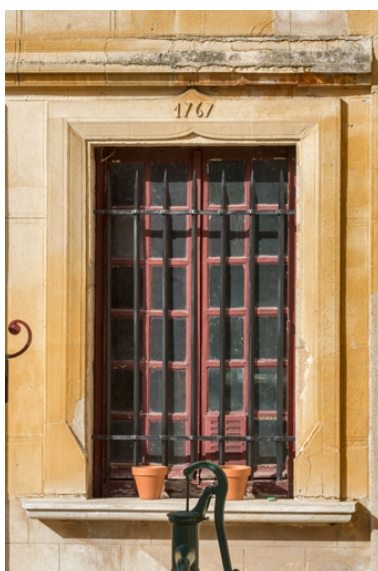
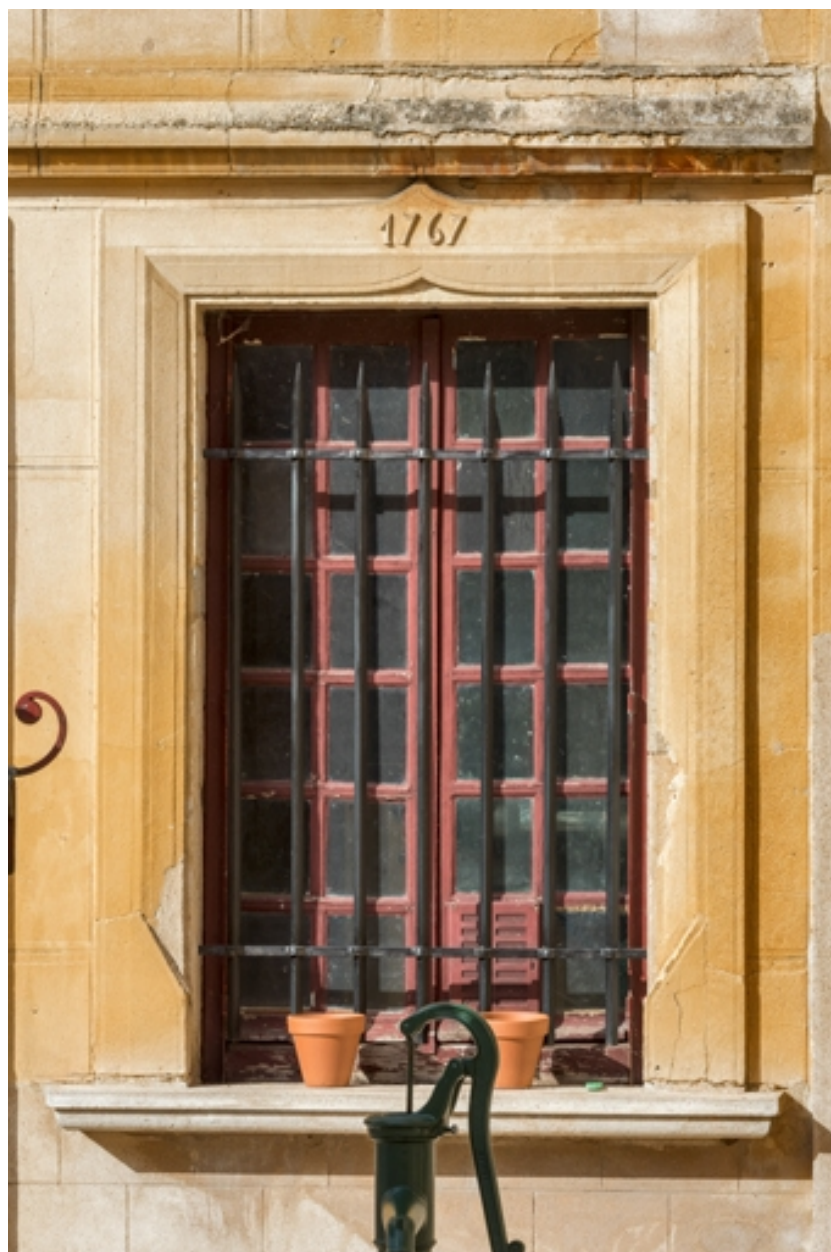
Elévation antérieure :
fenêtre portant la date 1767.
Phot. Pierre-Marie Barbe-Richaud
IVR26_20222100890NUC4A

Elévation antérieure : fenêtre portant la date 1767.

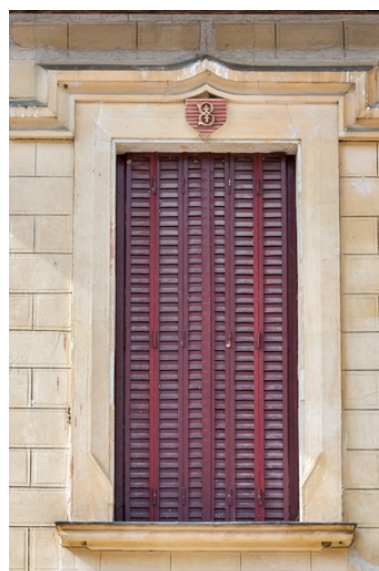
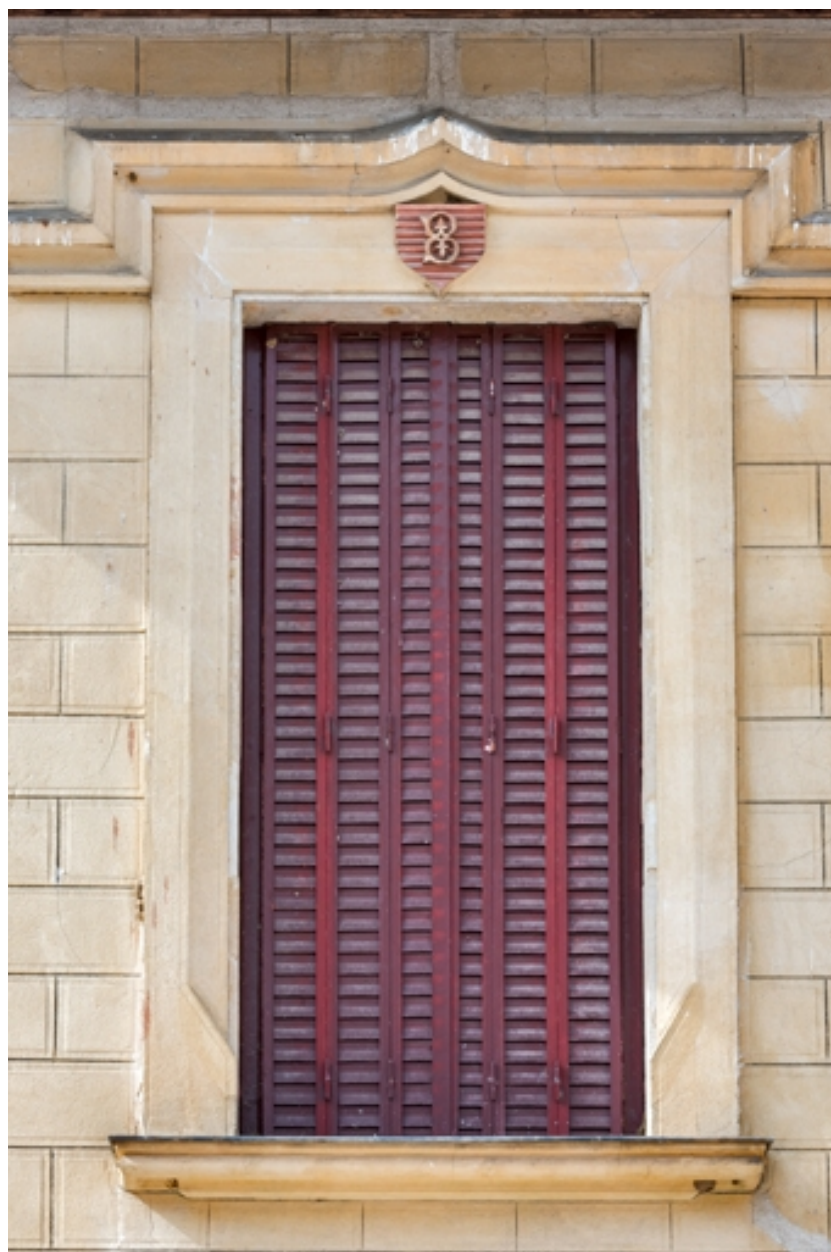
Elévation antérieure : fenêtre
à l'étage avec la lettre B.
Phot. Pierre-Marie Barbe-Richaud
IVR26_20222100908NUC4A

Elévation antérieure : fenêtre à l'étage avec la lettre B.

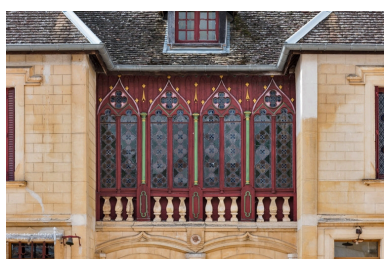
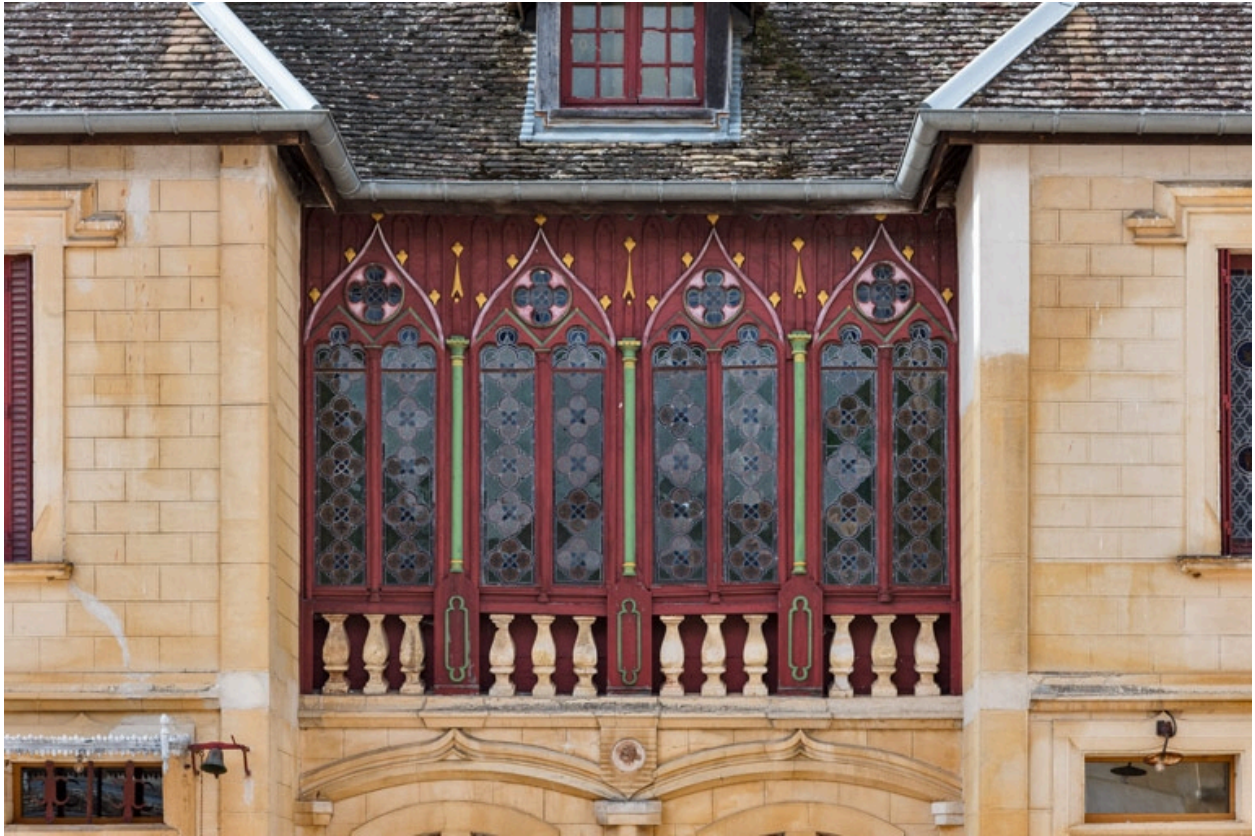
Elévation antérieure : galerie à l'étage.
Phot. Pierre-Marie Barbe-Richaud
IVR26_20222100917NUC4A

Elévation antérieure : galerie à l'étage.

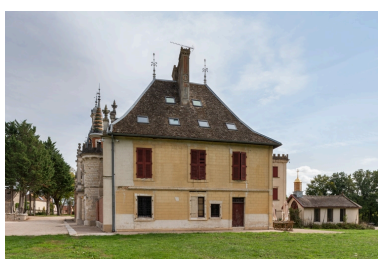
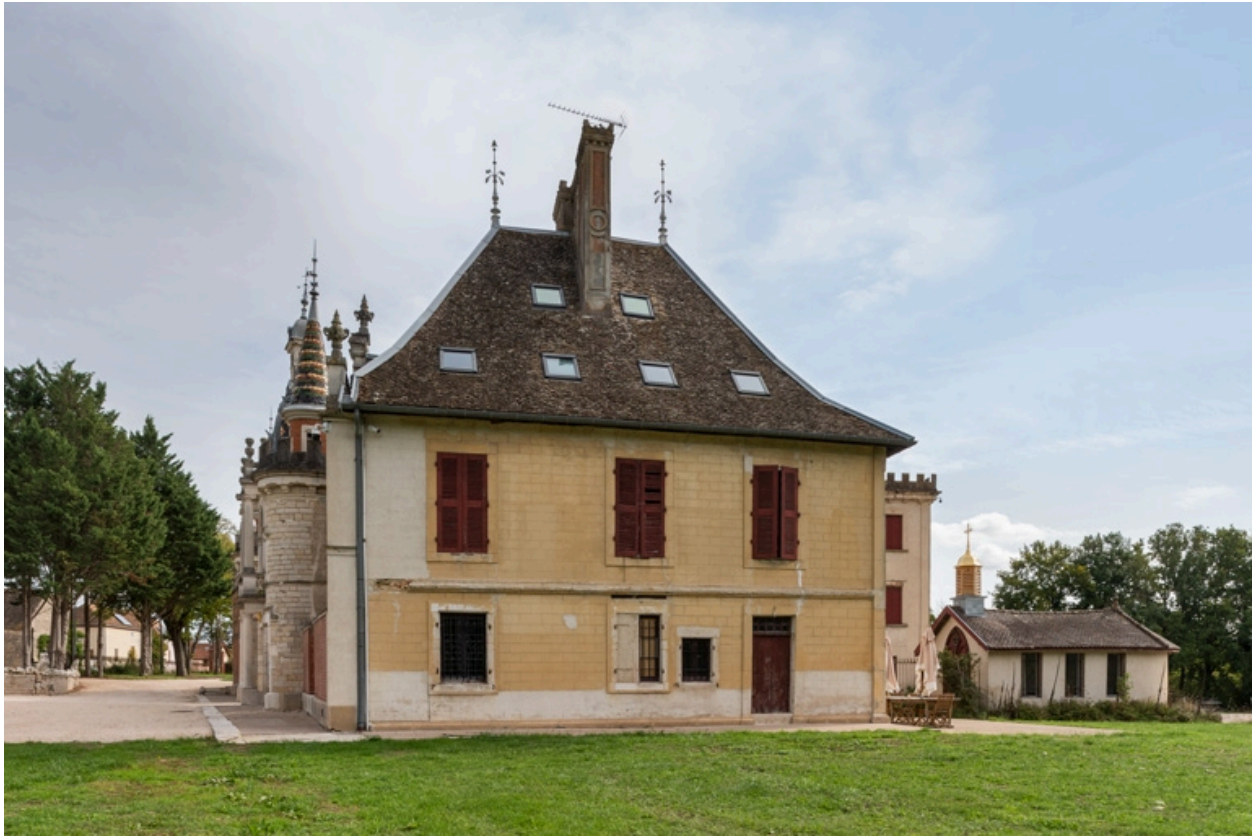
Elévation postérieure (ouest).
Phot. Pierre-Marie Barbe-Richaud
IVR26_20222100900NUC4A

Elévation postérieure (ouest).

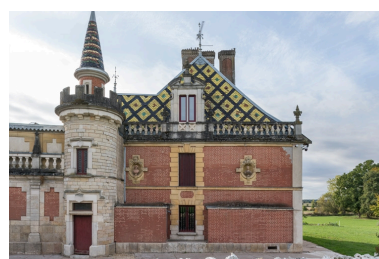
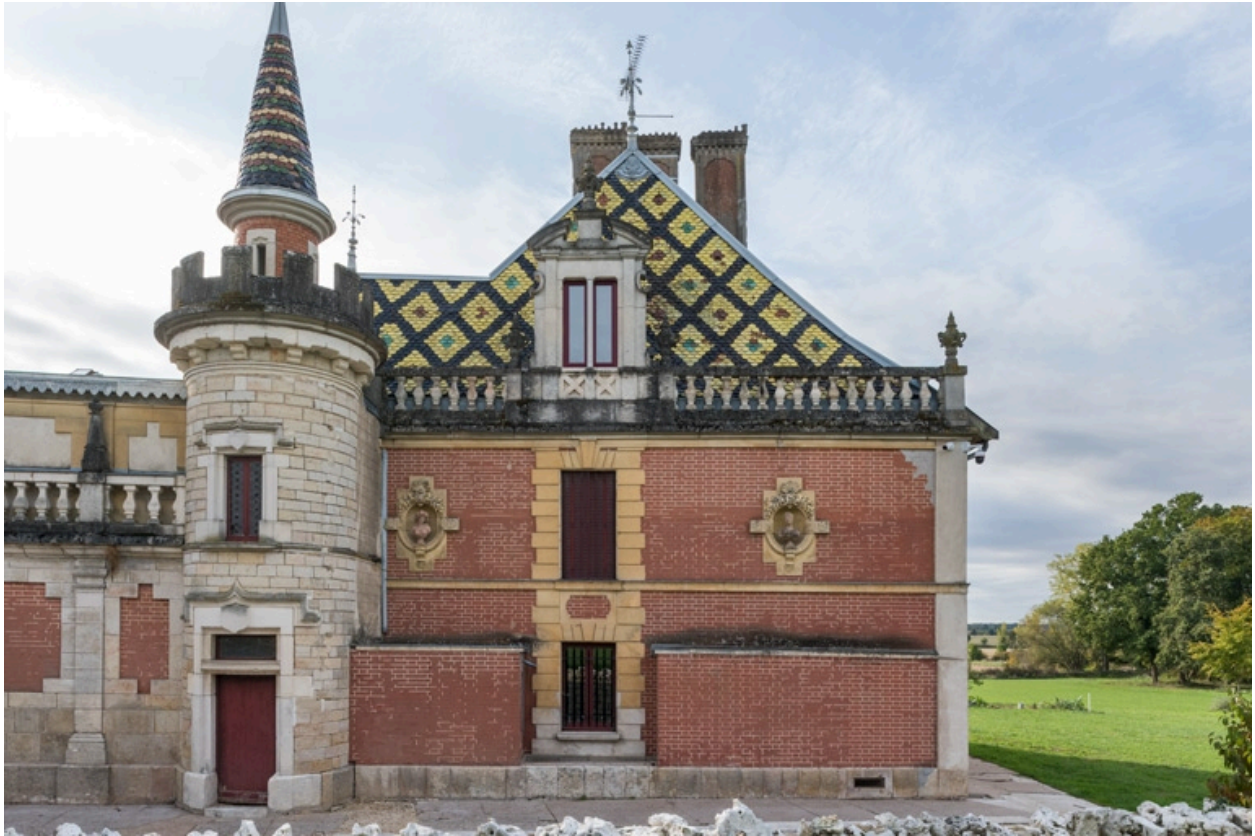
Elévation latérale droite (nord).
Phot. Pierre-Marie Barbe-Richaud
IVR26_20222100882NUC4A

Elévation latérale droite (nord).

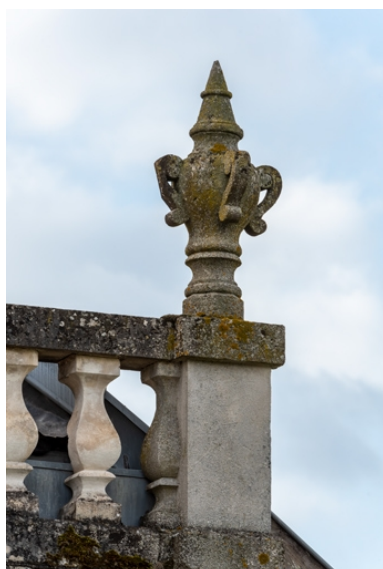
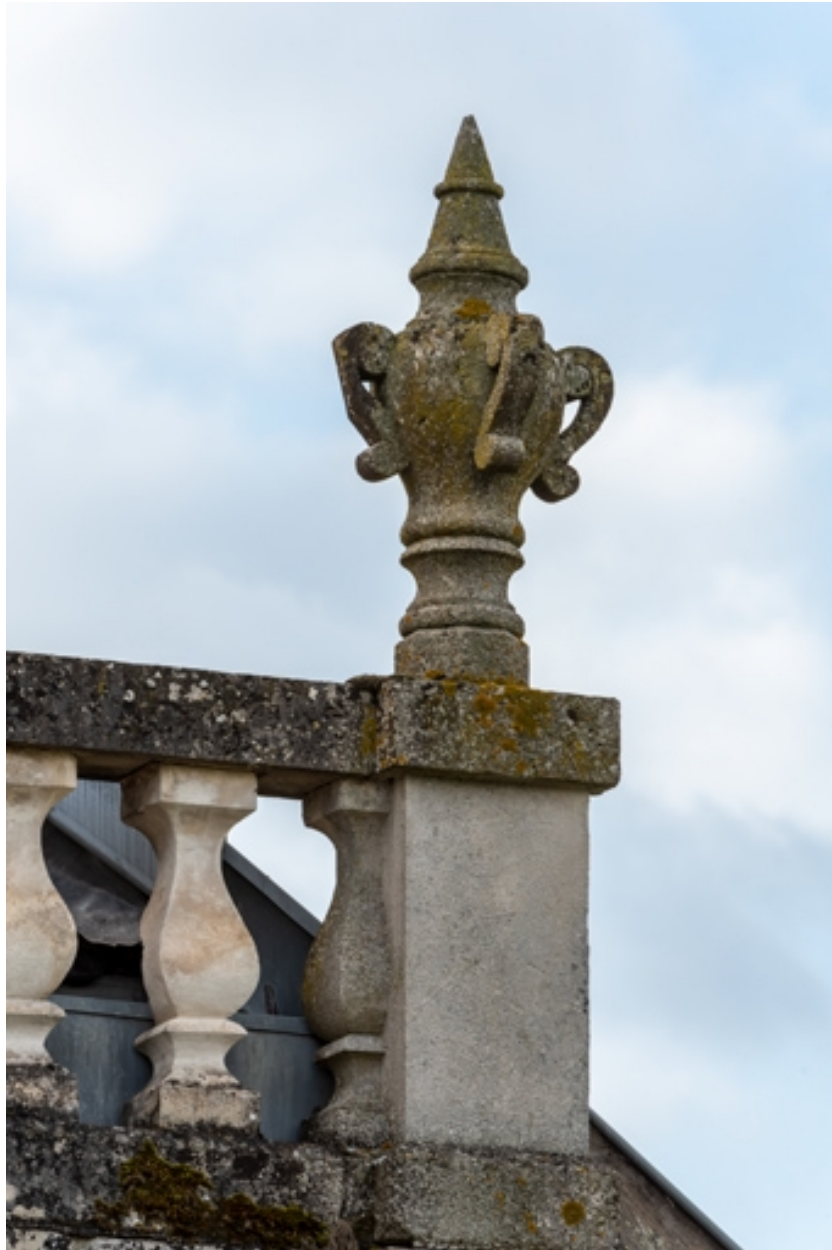
Elévation latérale droite :
motif d'amortissement.
Phot. Pierre-Marie Barbe-Richaud
IVR26_20222100869NUC4A

Elévation latérale droite : motif d'amortissement.

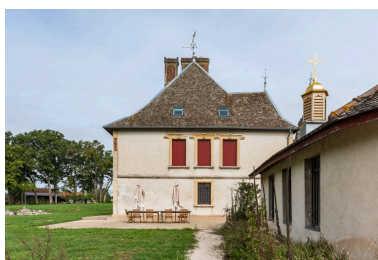
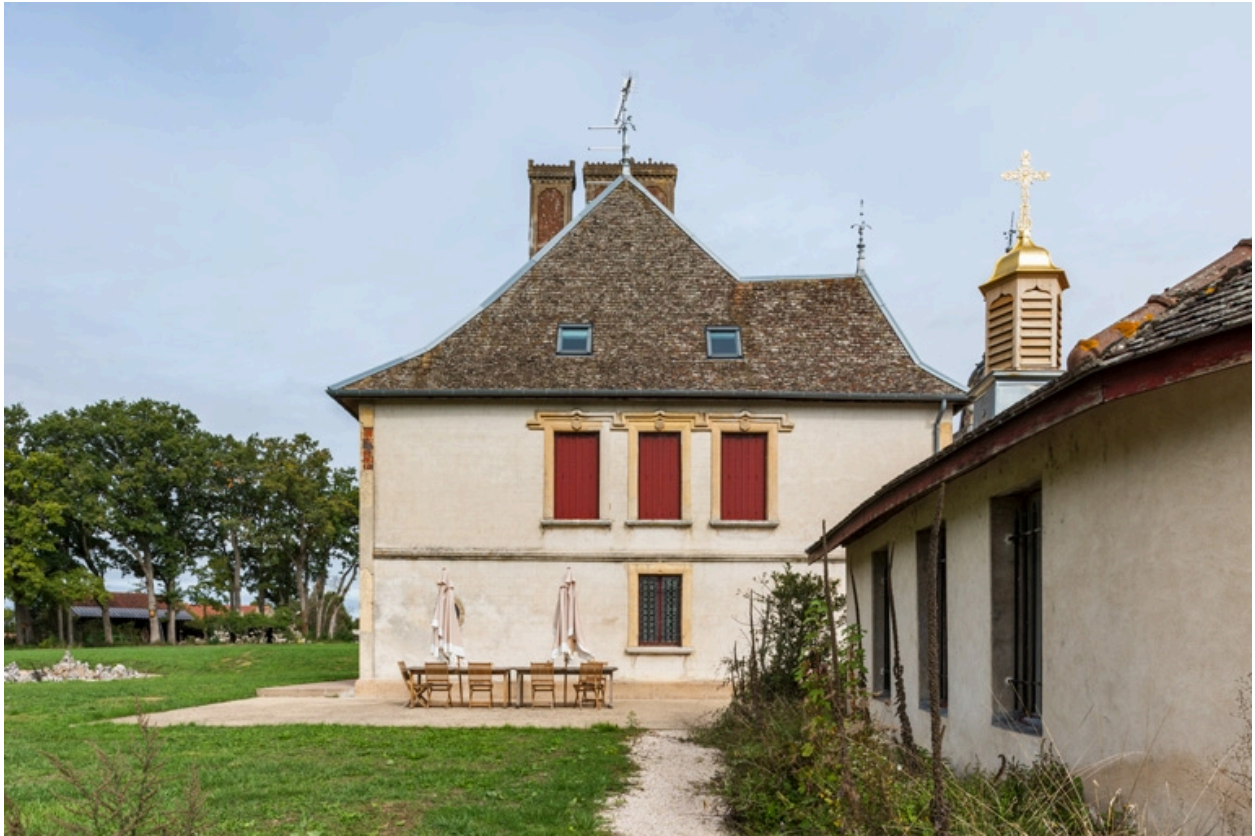
Elévation latérale gauche (sud).
Phot. Pierre-Marie Barbe-Richaud
IVR26_20222100899NUC4A

Elévation latérale gauche (sud).

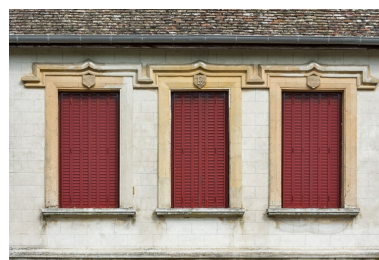
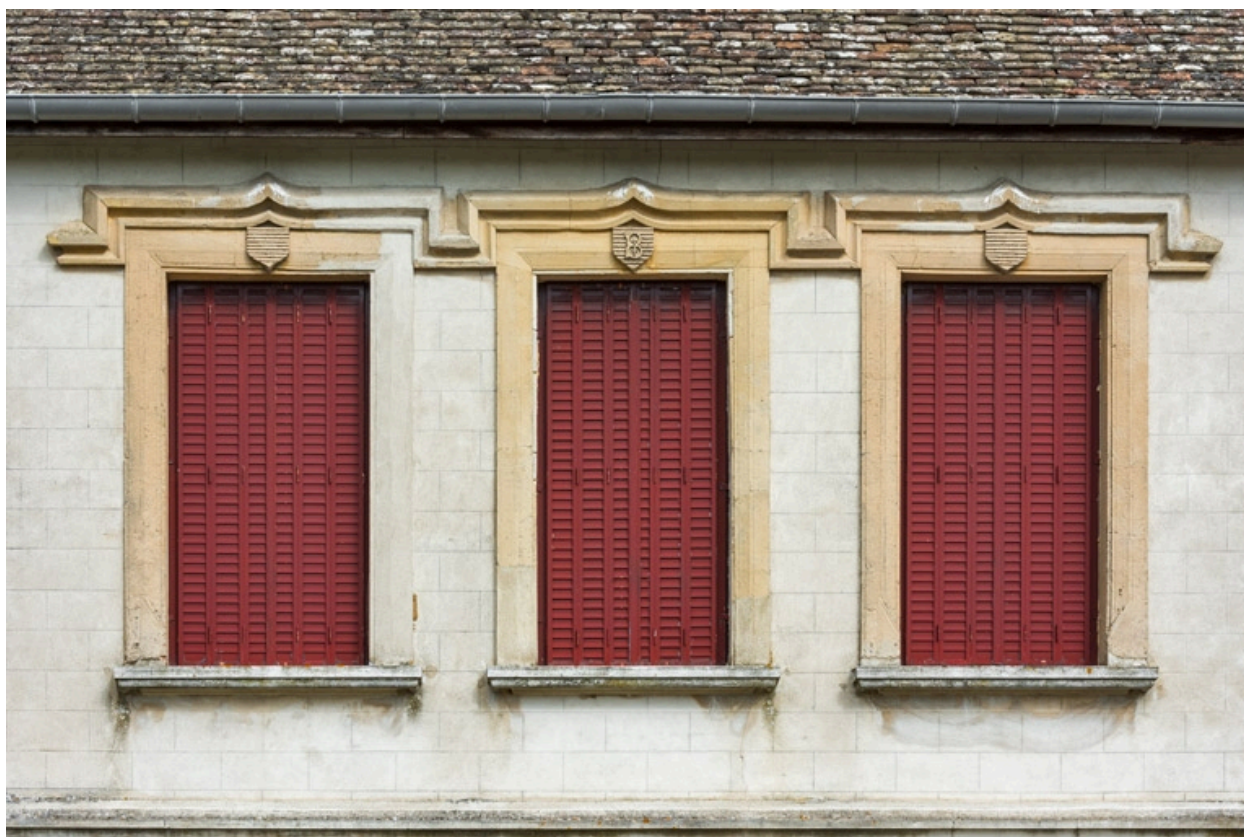
Elévation latérale
gauche : baies de l'étage.
Phot. Pierre-Marie Barbe-Richaud
IVR26_20222100898NUC4A

Elévation latérale gauche : baies de l'étage.

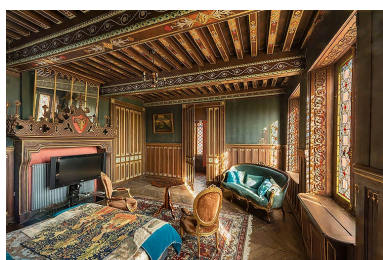
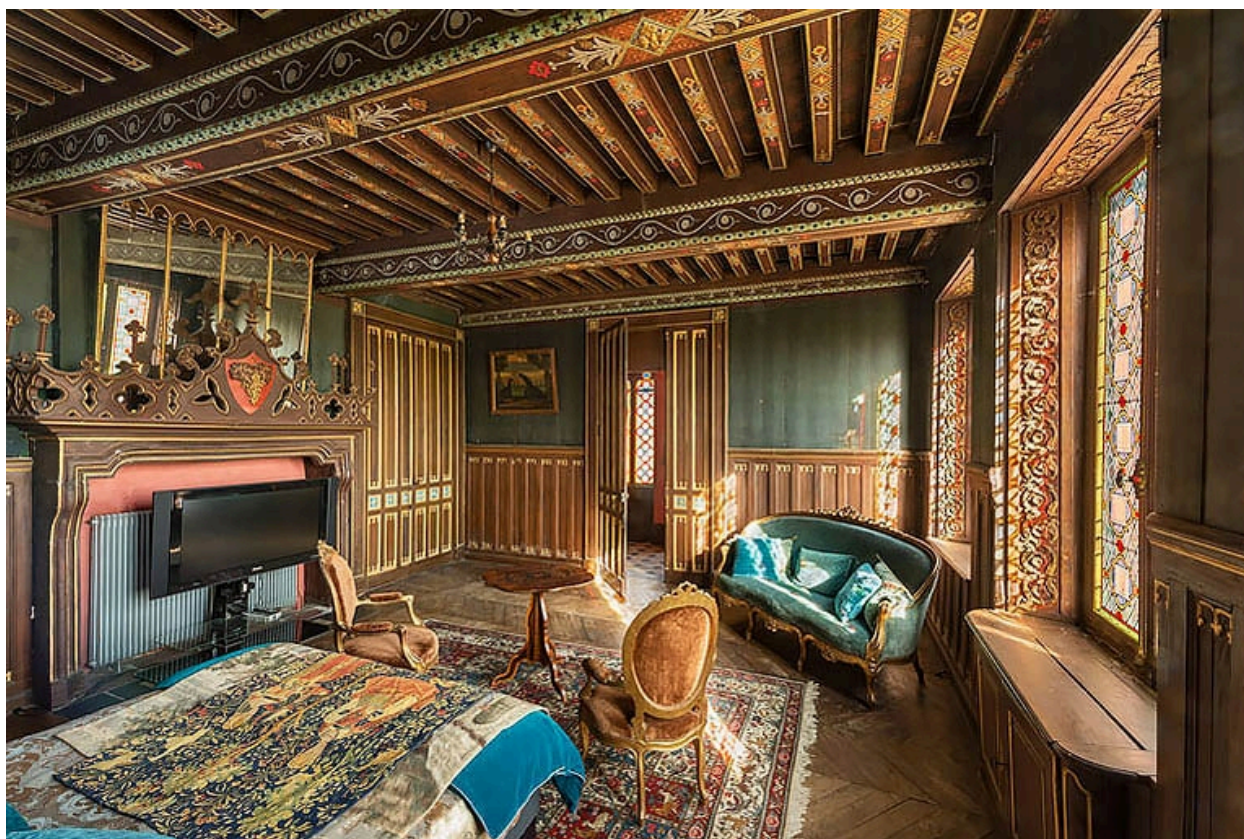
Salle à manger de l'étage
(actuellement chambre à coucher),
à décor d'inspiration gothique.
Phot. Pierre-Marie Barbe-Richaud
IVR26_20222100132NUC4A

Salle à manger de l'étage (actuellement chambre à coucher), à décor d'inspiration gothique.

Au premier étage, la salle à manger occupe l'emplacement de l'ancienne cuisine. "Pour donner à cette pièce un caractère moyenâgeux, à l'instar des grands châteaux de TOURAINE - mais dans d'humbles proportions - j'ai conservé ses grosses poutres apparentes, bien que la mode soit aux plafonds de plâtre, mais en les faisant retailler. J'ai dessiné et fait exécuter une ornementation sculptée pour la cheminée et j'ai entouré les murs d'une boiserie gothique. Enfin j'ai remplacé les anciennes portes par de très belles portes gothiques provenant de la salle à manger du marquis d'ALLIGRE, achetées lors de la démolition de son hôtel de la rue d'Anjou, à PARIS".

La première modification du plafond n'ayant pas donné satisfaction à M. BROSSARD, son menuisier passa tout un hiver à rectifier à nouveau les poutres et les solives...

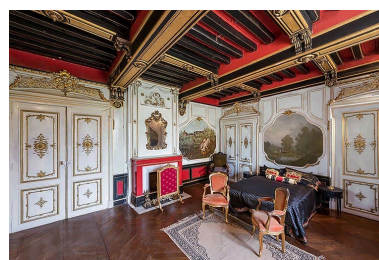
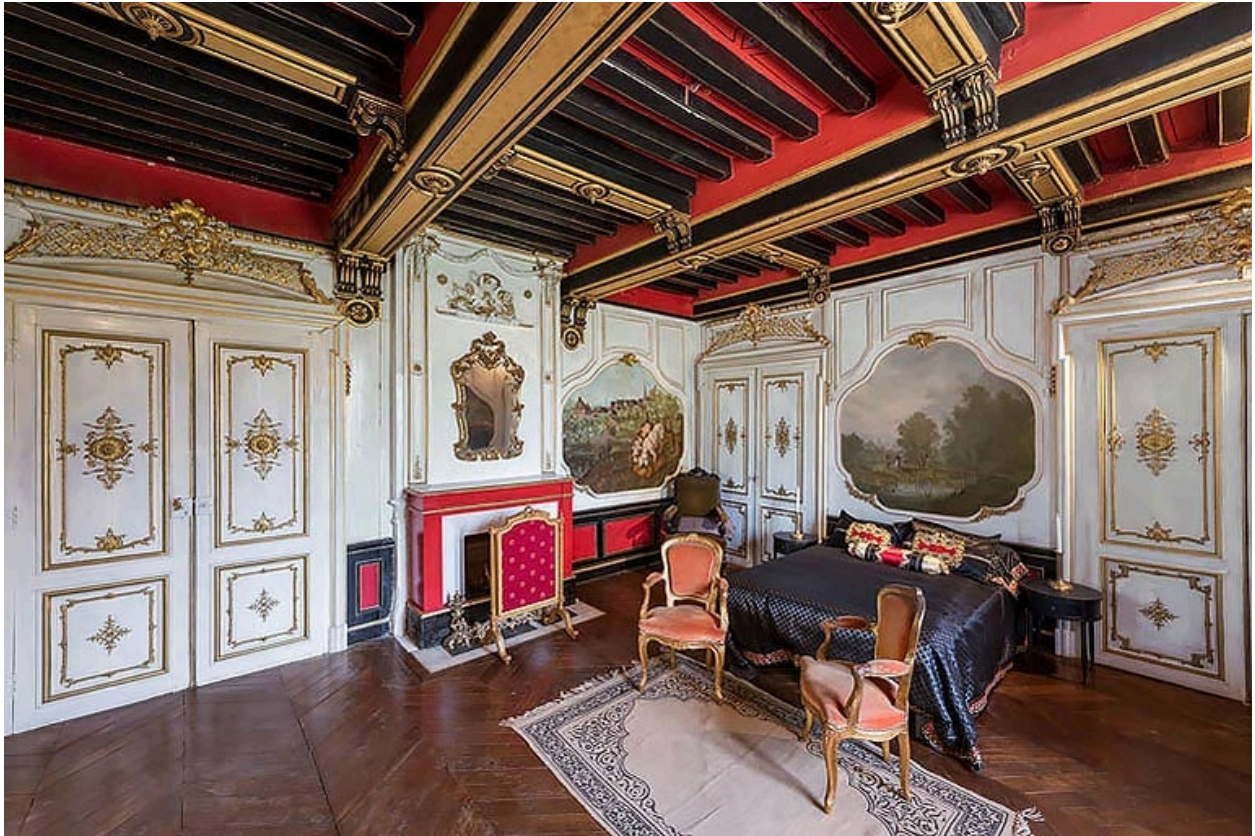
Salon à l'étage (actuellement
chambre à coucher).
Phot. Pierre-Marie Barbe-Richaud
IVR26_20222100135NUC4A

Salon à l'étage (actuellement chambre à coucher).

Le salon actuel est installé dans l'ancienne salle à manger. Les murs étaient recouverts simplement de plâtre blanc avec pour unique décoration des moulures délimitant des panneaux nus. Les portes, à un seul vantail, étaient disposées sans grand souci de symétrie. Quant au plafond à la française il était constitué de poutres et de solives apparentes, dégrossies à la hache et disposées irrégulièrement.

"Les menuisiers passèrent tout d'abord un temps énorme pour tenter de régulariser le plafond, puis il fut peint et doré. Le résultat ne me donna pas satisfaction et je n'hésitai pas, cinq ans plus tard, à tout reprendre. Je fis ajouter six demi-poutres, des consoles, des culs-de-lampe et des ornements divers puis refaire entièrement peinture et dorure.

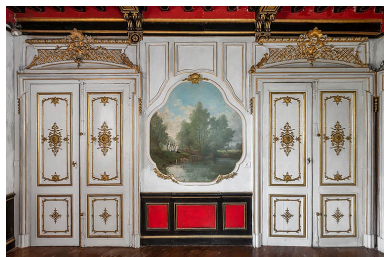
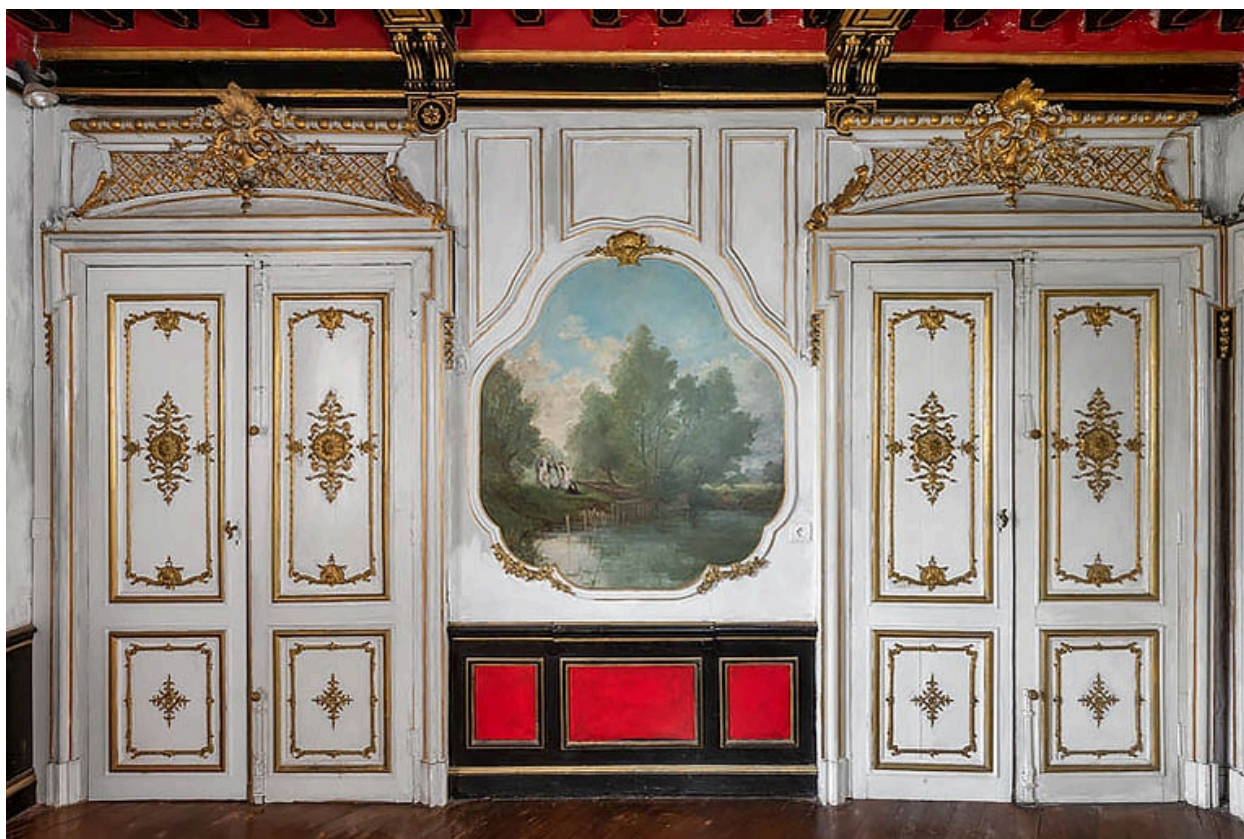
Salon : portes provenant de
l'ambassade de Russie, rue du
Faubourg Saint-Honoré à Paris.
Phot. Pierre-Marie Barbe-Richaud
IVR26_20222100136NUC4A

Salon : portes provenant de l'ambassade de Russie, rue du Faubourg Saint-Honoré à Paris.

"Quelques années plus tard, je fis l'acquisition de cinq belles portes de chêne à deux vantaux, blanches et or, lors de la démolition de l'Ambassade de RUSSIE, rue du Fbg Saint-Honoré, dans le but de remplacer mes cinq petites portes. Pour les disposer avec une symétrie rigoureuse, je me suis résigné sans trop de regrets à sacrifier la plus grande partie des panneaux peints par mes amis avec tant de désinvolture, ainsi que la commodité des passages. Elles ne correspondent donc qu'approximativement aux ouvertures pratiquées dans les murs. En outre comme elles étaient trop hautes pour la hauteur de mon salon, j'ai dû en faire couper la partie supérieure et je l'ai remplacée par un simple attique provenant de la démolition d'un hôtel du Faubourg Saint-Germain.

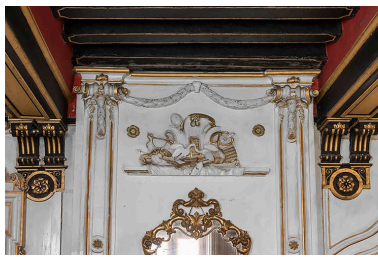
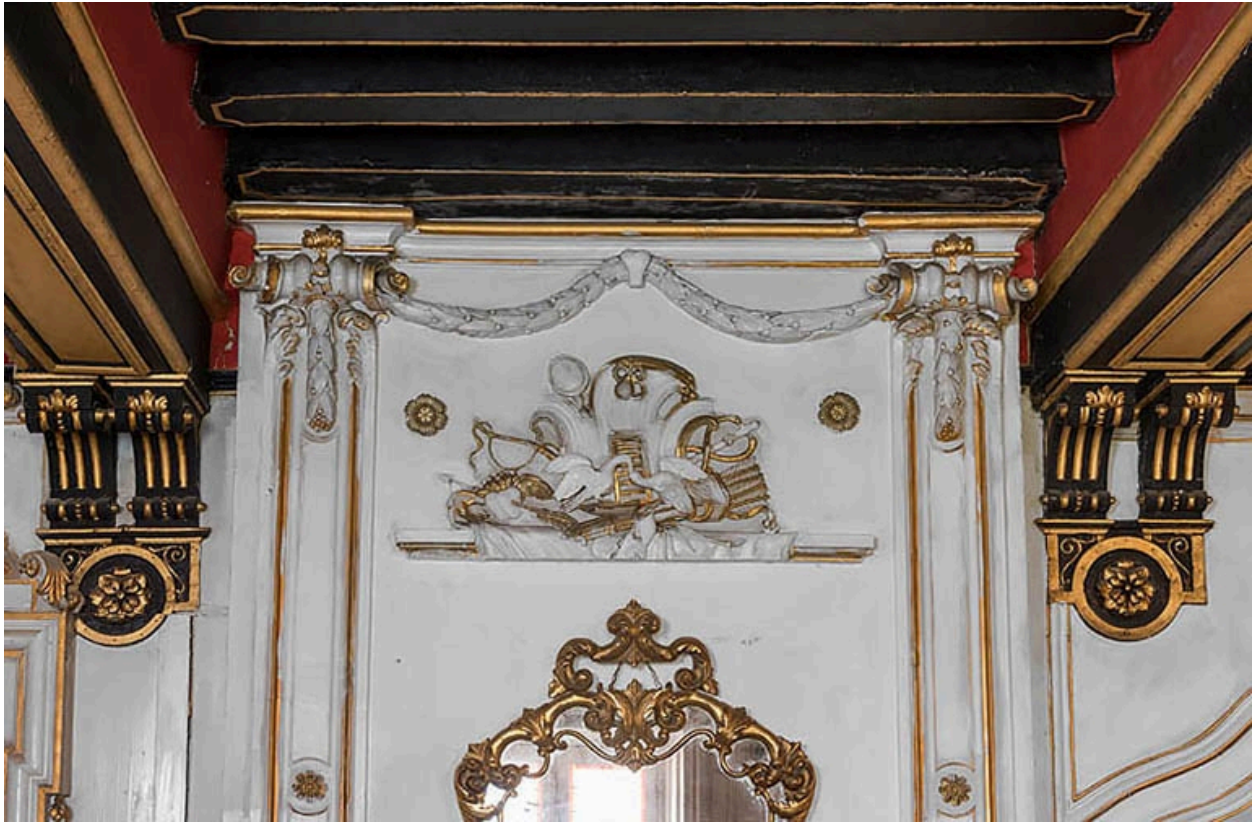
Salon : décor du
trumeau de cheminée.
Phot. Pierre-Marie Barbe-Richaud
IVR26_20222100138NUC4A

Salon : décor du trumeau de cheminée.

" La cheminée Louis XV existante, en marbre griotte trop pâle à mon goût, a été remplacée elle aussi par une cheminée Louis XIV en marbre blanc".

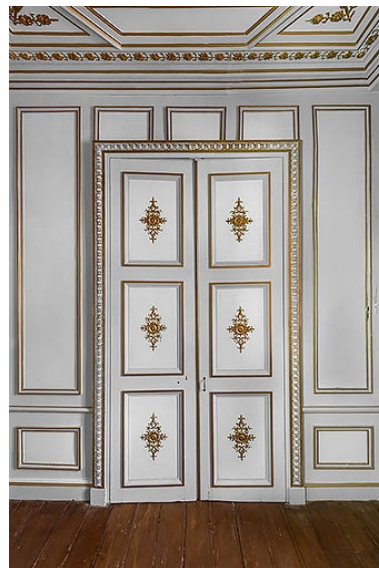
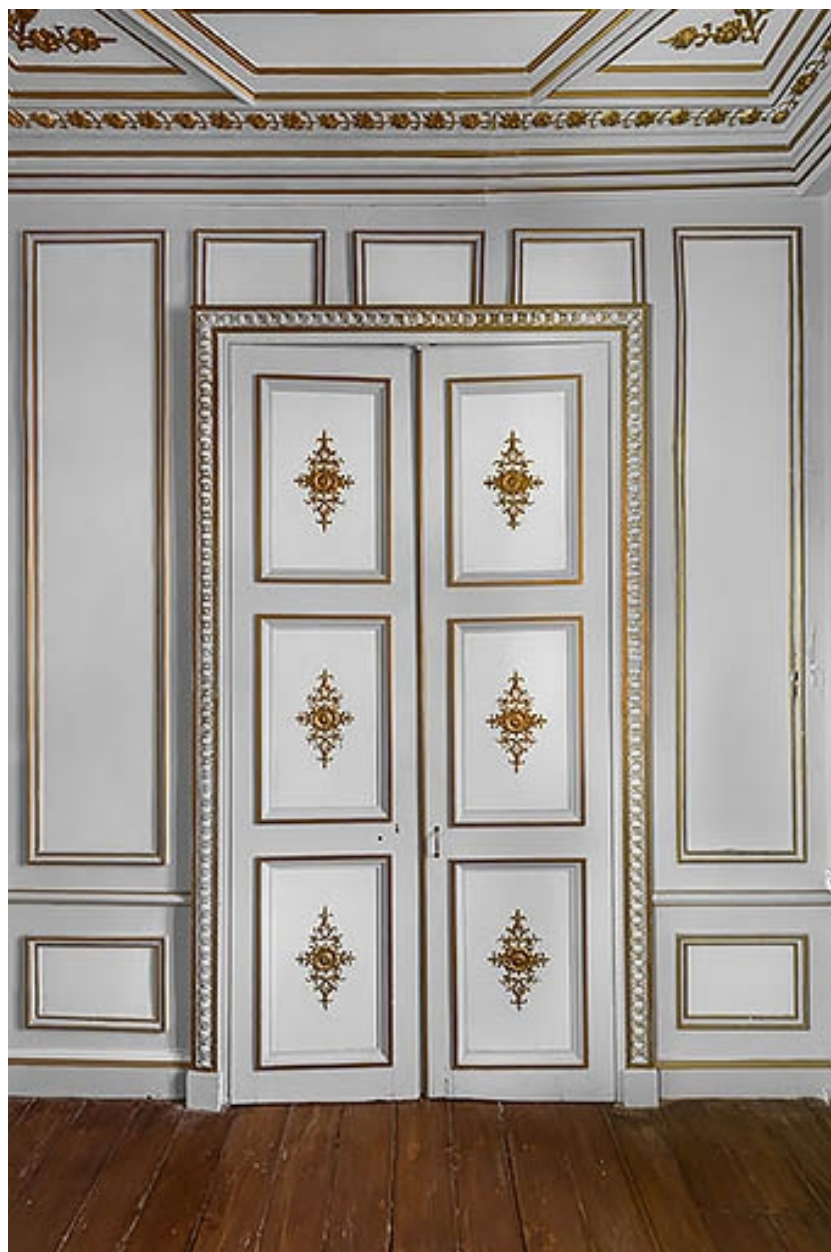
Bureau à l'étage : porte du
palais des Tuileries, à Paris.
Phot. Pierre-Marie Barbe-Richaud
IVR26_20222100147NUC4A

Bureau à l'étage : porte du palais des Tuileries, à Paris.

"Mon bureau, qui servait au besoin de fumoir, communiquait avec le salon et la galerie. Les murs et le plafond sont compartimentés par des baguettes et tendus d'une imitation de cuir de RUSSIE. La grande porte et son entourage, donnant sur la tourelle, ont été achetés lorsque le Prince-Président Louis-Napoléon fit démolir l'aile du palais des Tuileries longeant la Seine en vue de rebâtir ce qui est devenu le Pavillon de Marsan. Mais j'ai remplacé leur couleur blanche par du noir, plus en harmonie avec le ton général de cette pièce".
