Bourgogne-Franche-Comté, Haute-Saône  
Conflans-sur-Lanterne  
rue du Principal

## **féculerie du Château, actuellement exploitation agricole**

Numéro de dossier : IA70000188

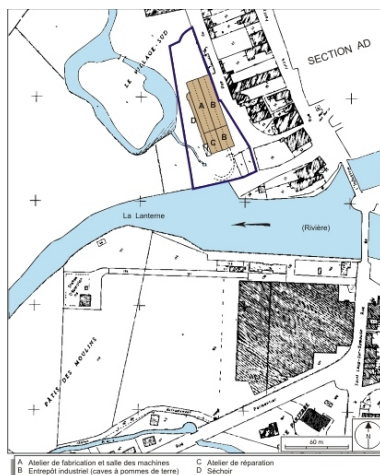
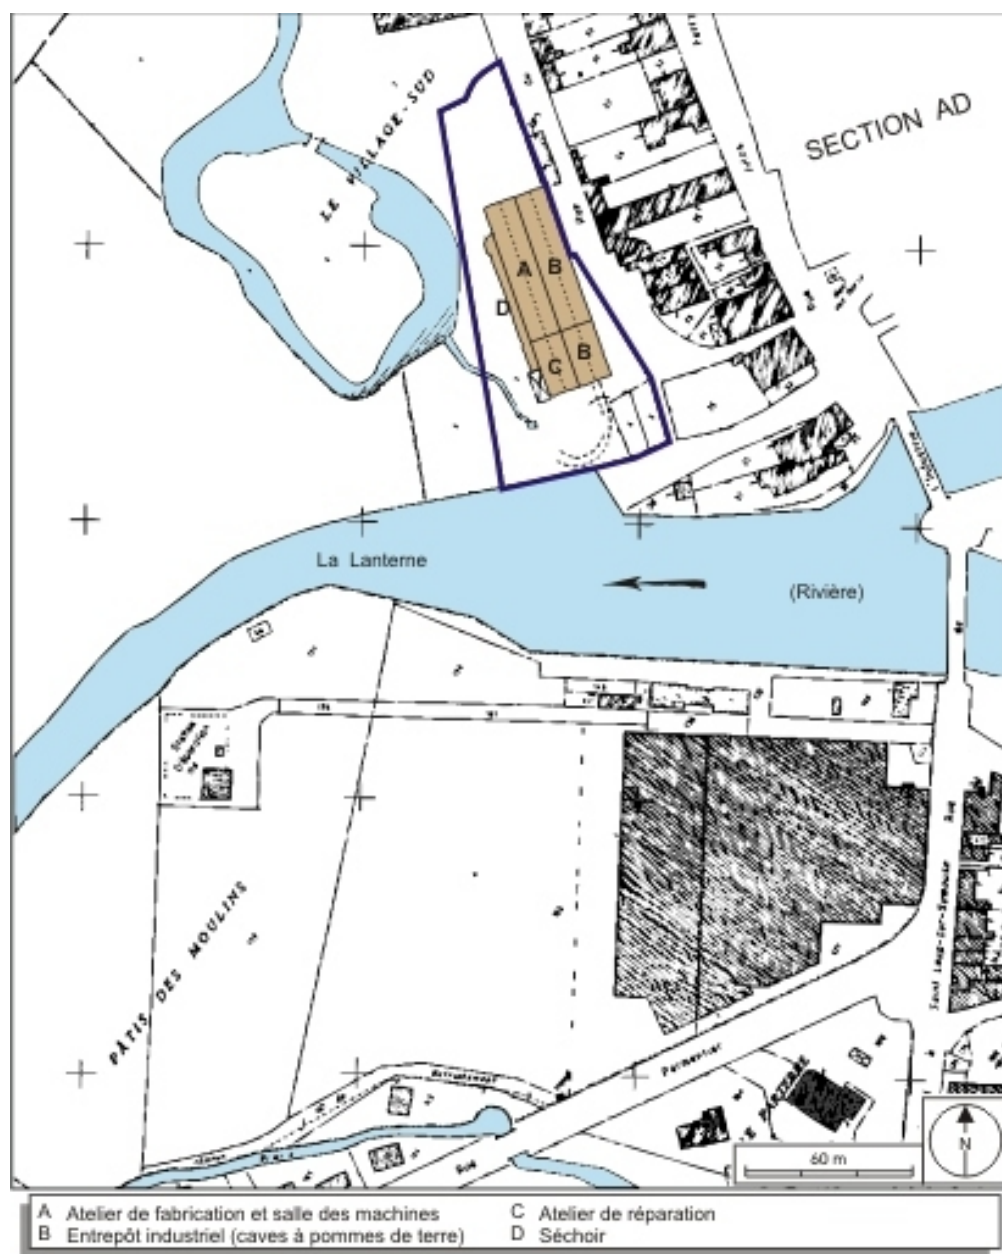
Plan-masse et de situation. Extrait du plan cadastral numérisé, 2008, section B, 1:1250 réduit à 1:2000. Source : Direction générale des Finances Publiques - Cadastre ; mise à jour : 2008. Dess. André Céréza IVR43\_20087000197NUDA

Plan-masse et de situation. Extrait du plan cadastral numérisé, 2008, section B, 1:1250 réduit à 1:2000. Source : Direction générale des Finances Publiques - Cadastre ; mise à jour : 2008.

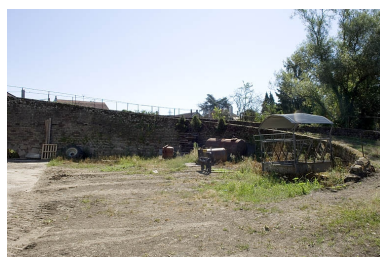
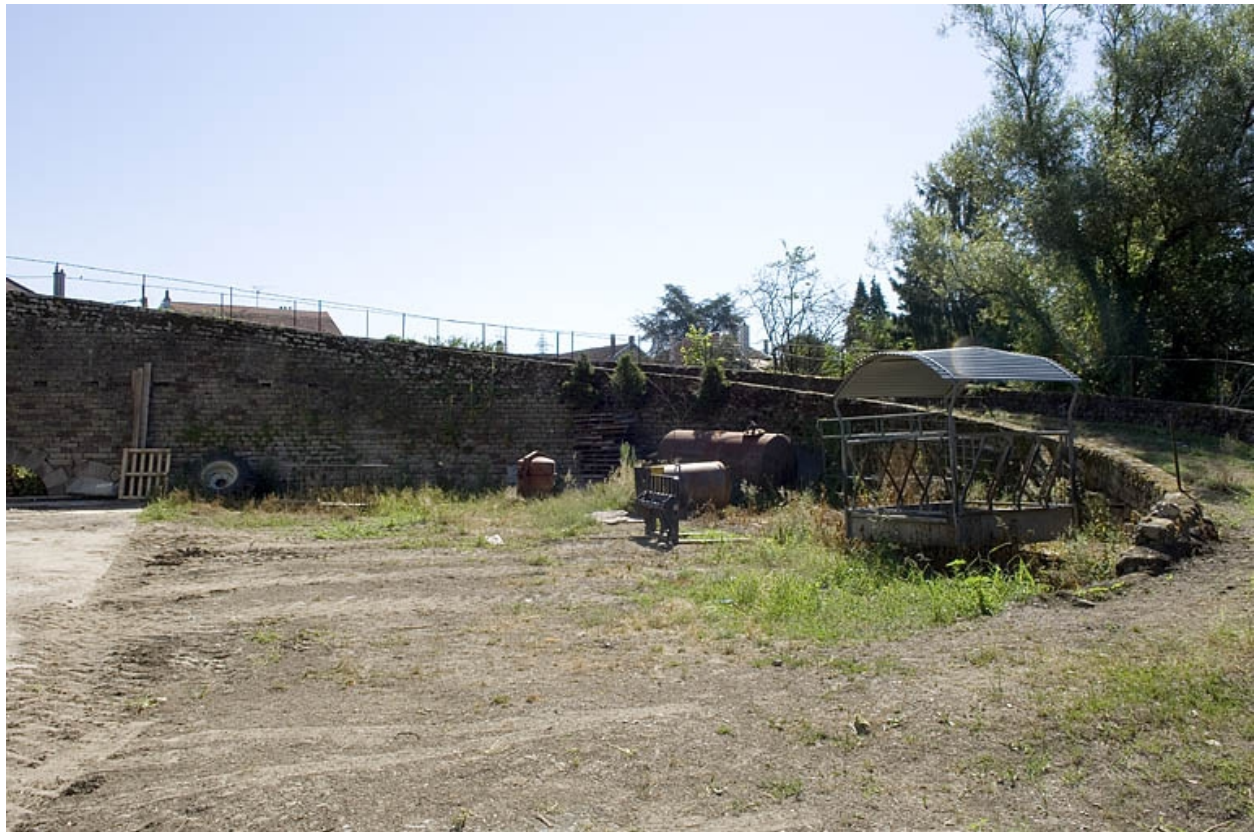
La rampe d'accès au pignon sud.  
Phot. Jérôme Mongreville  
IVR43\_20067000586NUCA

La rampe d'accès au pignon sud.

L'atelier de fabrication est bâti en moellon de grès, couvert par deux charpentes en bois longitudinales, toits à longs pans et tuile mécanique. La travée est, pourvue d'un étage, abritait les magasins de pomme de terre et les caves de macération. Son accès était rendu possible grâce à deux rampes : l'une, droite, aujourd'hui supprimée et la seconde, maçonnée et semi-circulaire, encore visible. La travée ouest abritait la salle des machines, l'atelier de broyage, le séchoir, la chaudière, la cheminée et l'atelier de réparation, le tout desservi par une voie Decauville.

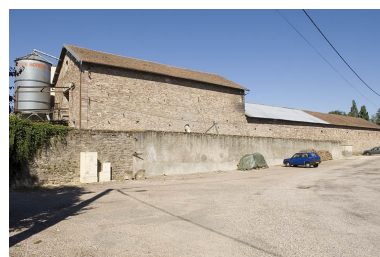
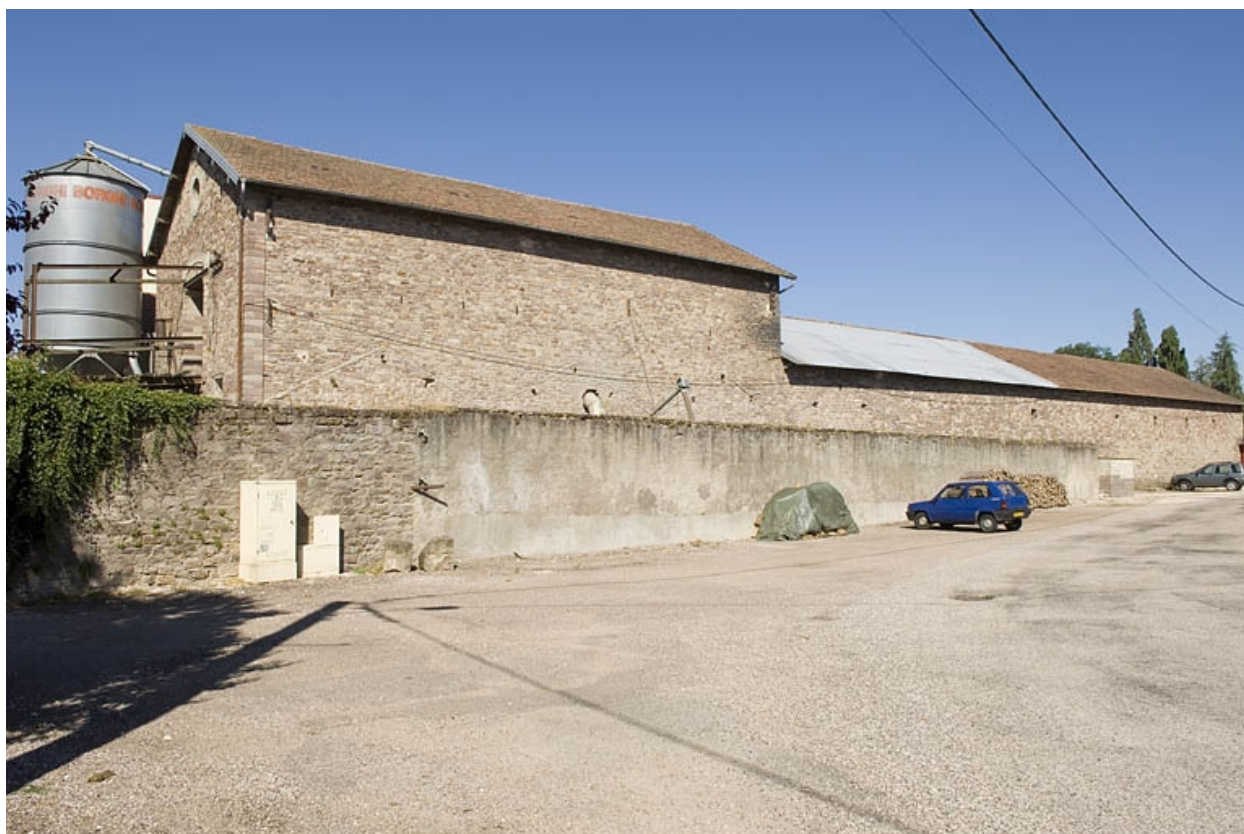
Façades est.  
Phot. Jérôme Mongreville  
IVR43\_20067000585NUCA

Façades est.

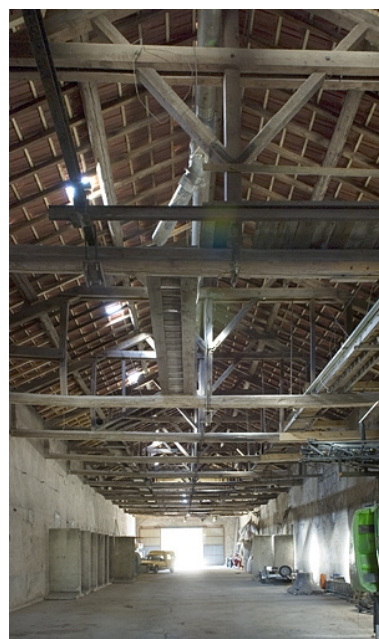
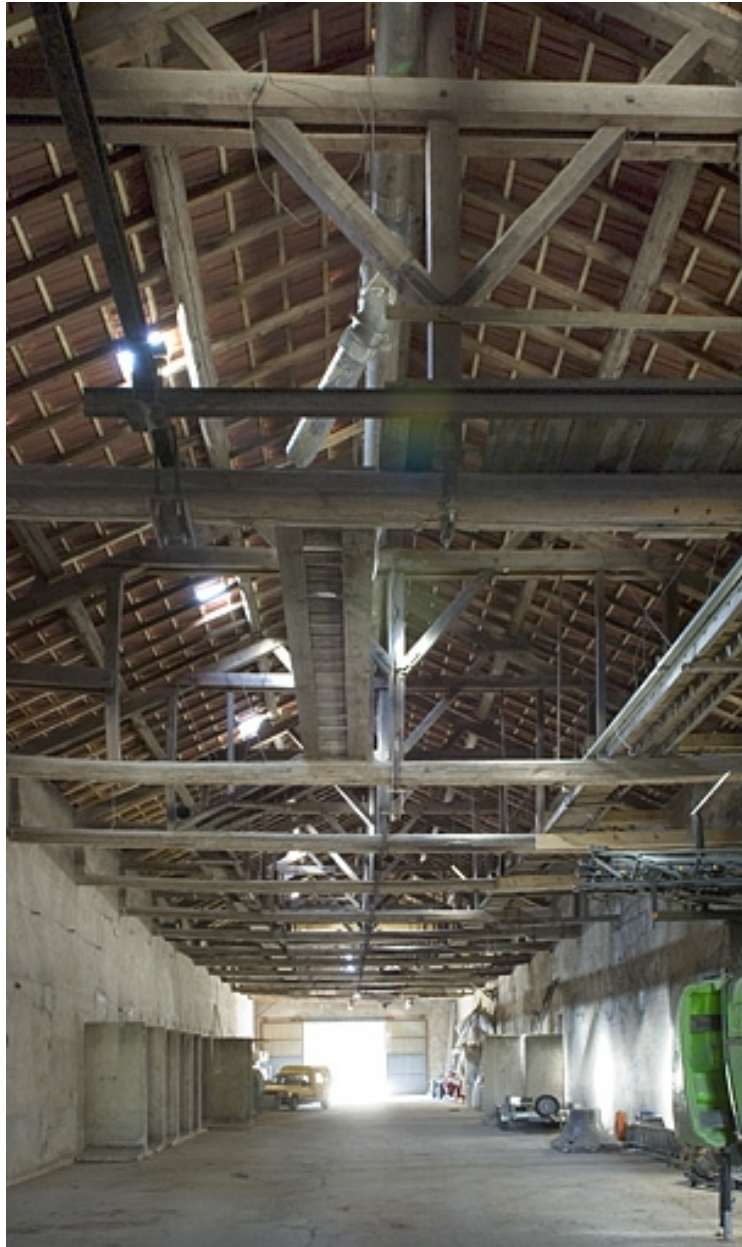
Intérieur de l'atelier de fabrication.  
Phot. Jérôme Mongreville  
IVR43\_20067000590NUCA

Intérieur de l'atelier de fabrication.
