Franche-Comté, Doubs
Besançon
îlot Banque de France
29 rue de la Préfecture

hôtel Gavinet

Numéro de dossier : IA25000204
Date de l'enquête initiale : 1996
Date(s) de rédaction : 2001
Cadre de l'étude : enquête thématique régionale demeures bisontines
Degré d'étude : étudié
Référence du dossier Monument Historique : PA25000006

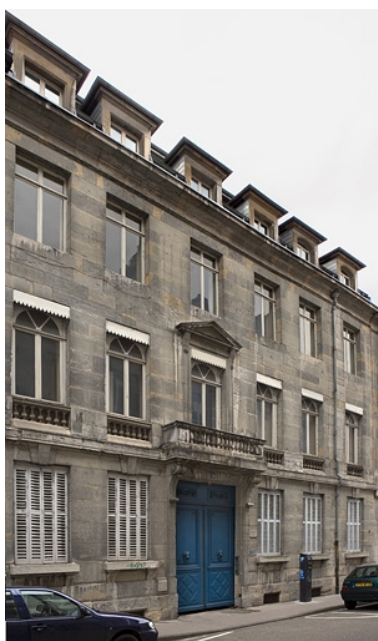
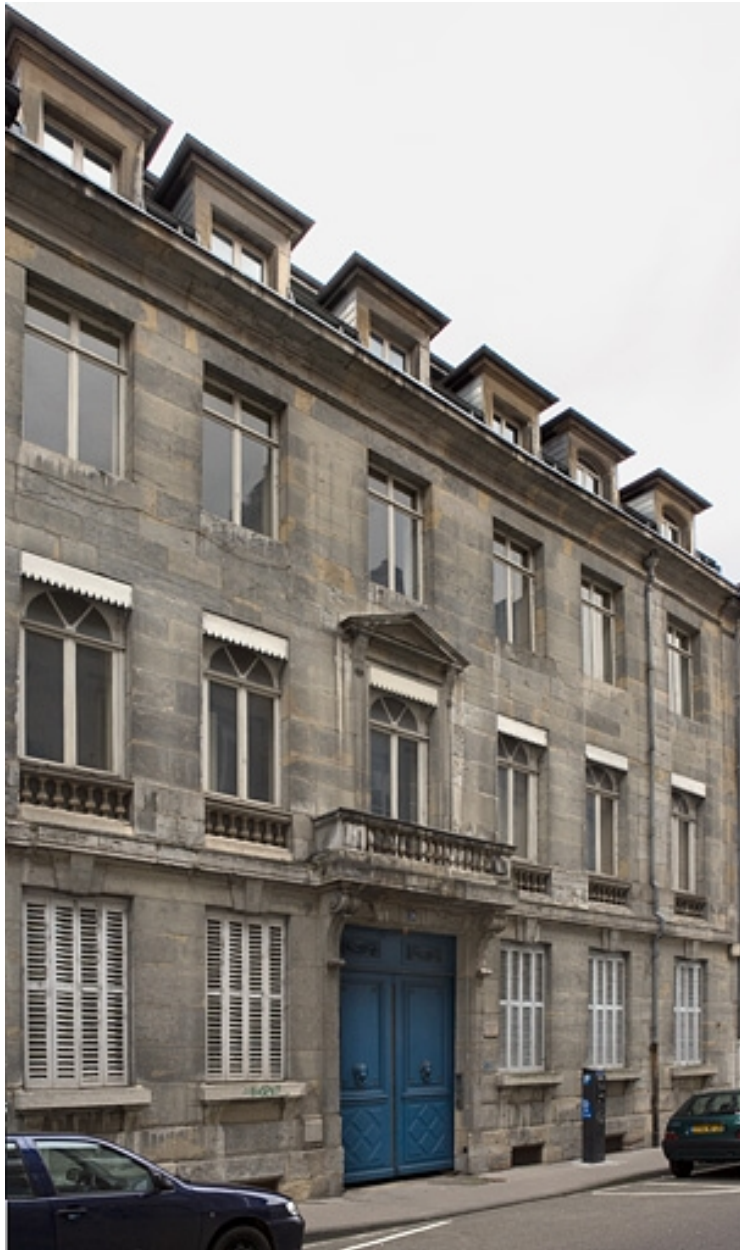
Vue d'ensemble du logis principal depuis la rue, de trois quarts gauche.
Phot. Yves Sancey
IVR43_20072500288NUCA

Vue d'ensemble du logis principal depuis la rue, de trois quarts gauche.

Hôtel sur rue, à deux étages carrés, avec entrée cochère décentrée. L'aile droite en retour comprend l'escalier d'honneur et les communs à trois étages carrés, avec écurie en rez-de-chaussée. Le bâtiment des remises en fond de cour est en bois en rez-de-chaussée et brique à l'étage.

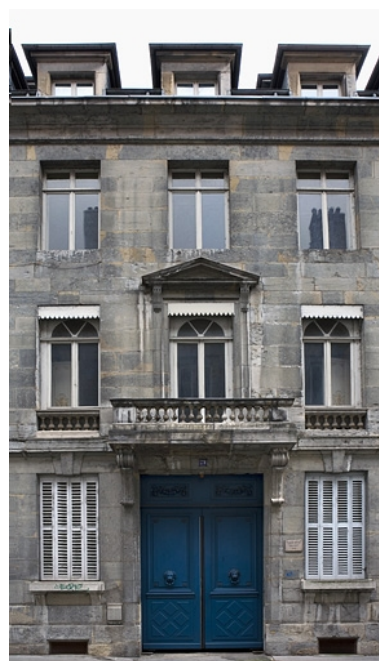
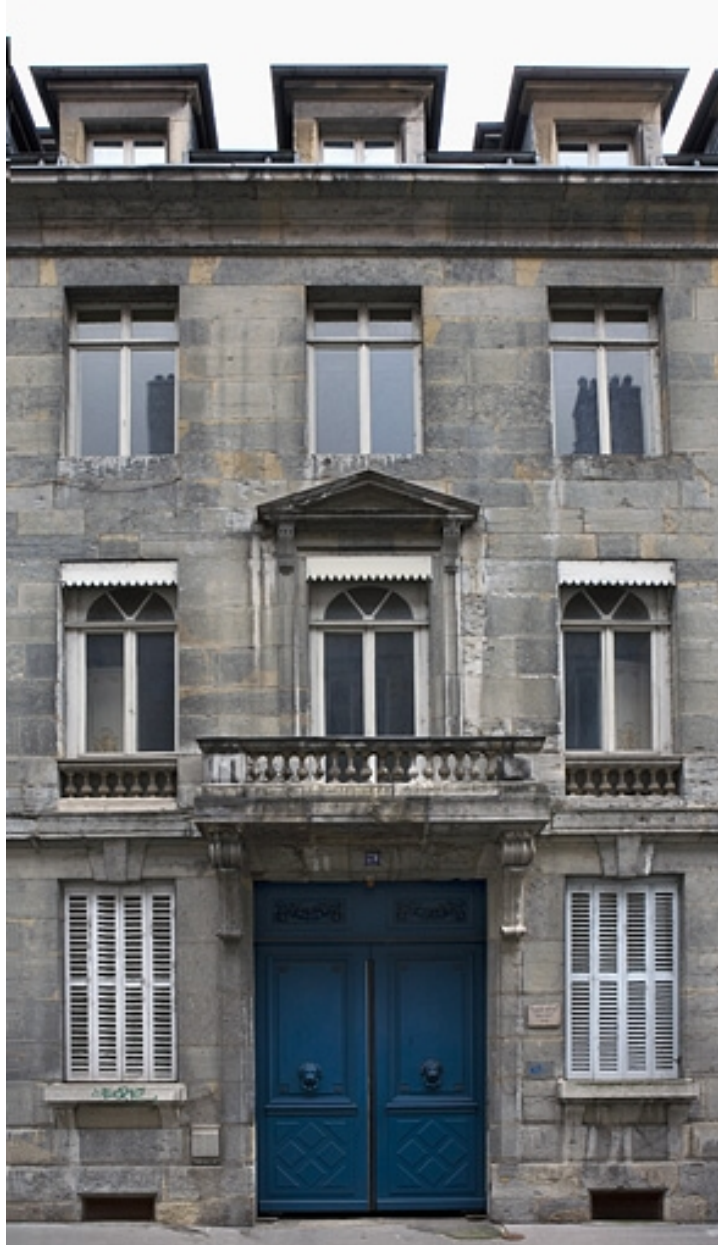
Vue d'ensemble de la partie centrale de la façade sur rue.
Phot. Yves Sancey
IVR43_20072500289NUCA

Vue d'ensemble de la partie centrale de la façade sur rue.

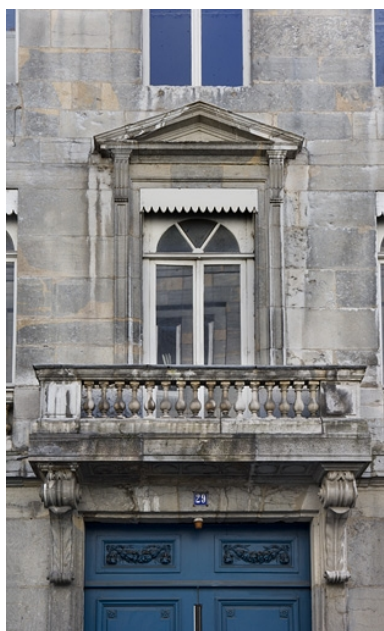
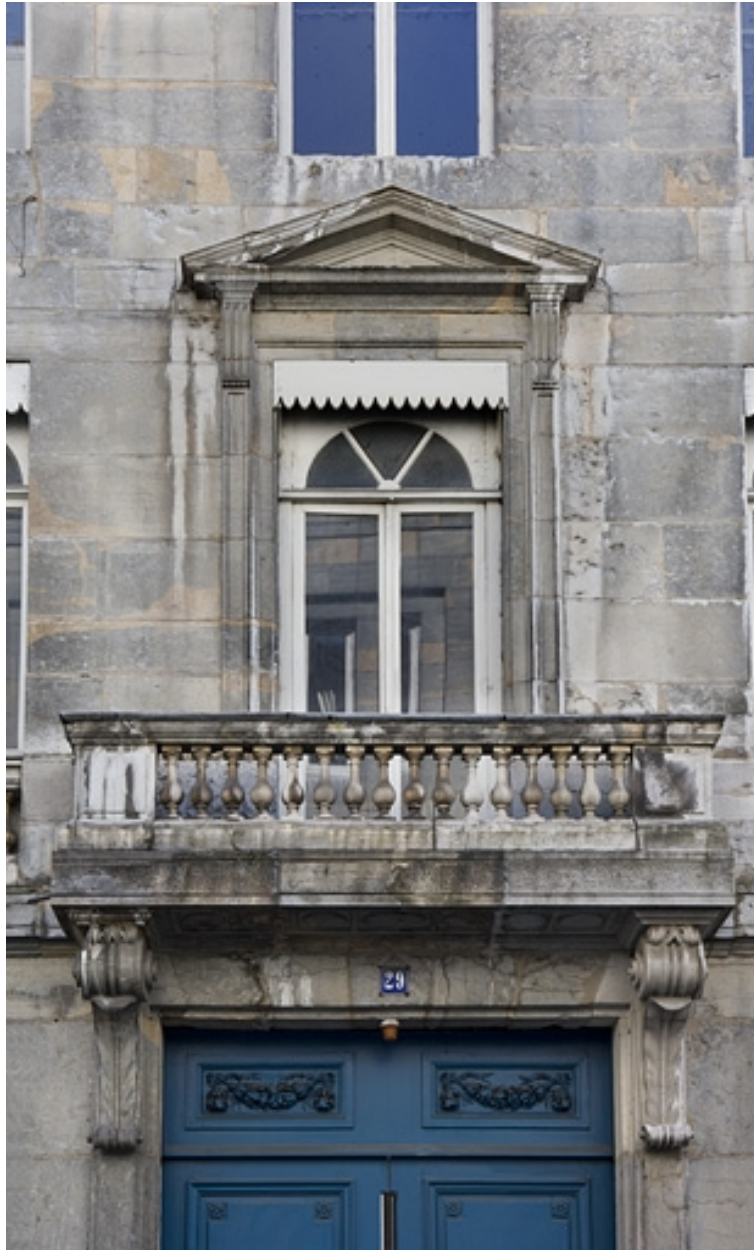
Détail de la baie et du balcon situés au-dessus du portail d'entrée.
Phot. Yves Sancey
IVR43_20072500290NUCA

Détail de la baie et du balcon situés au-dessus du portail d'entrée.

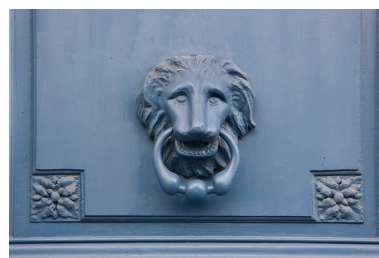
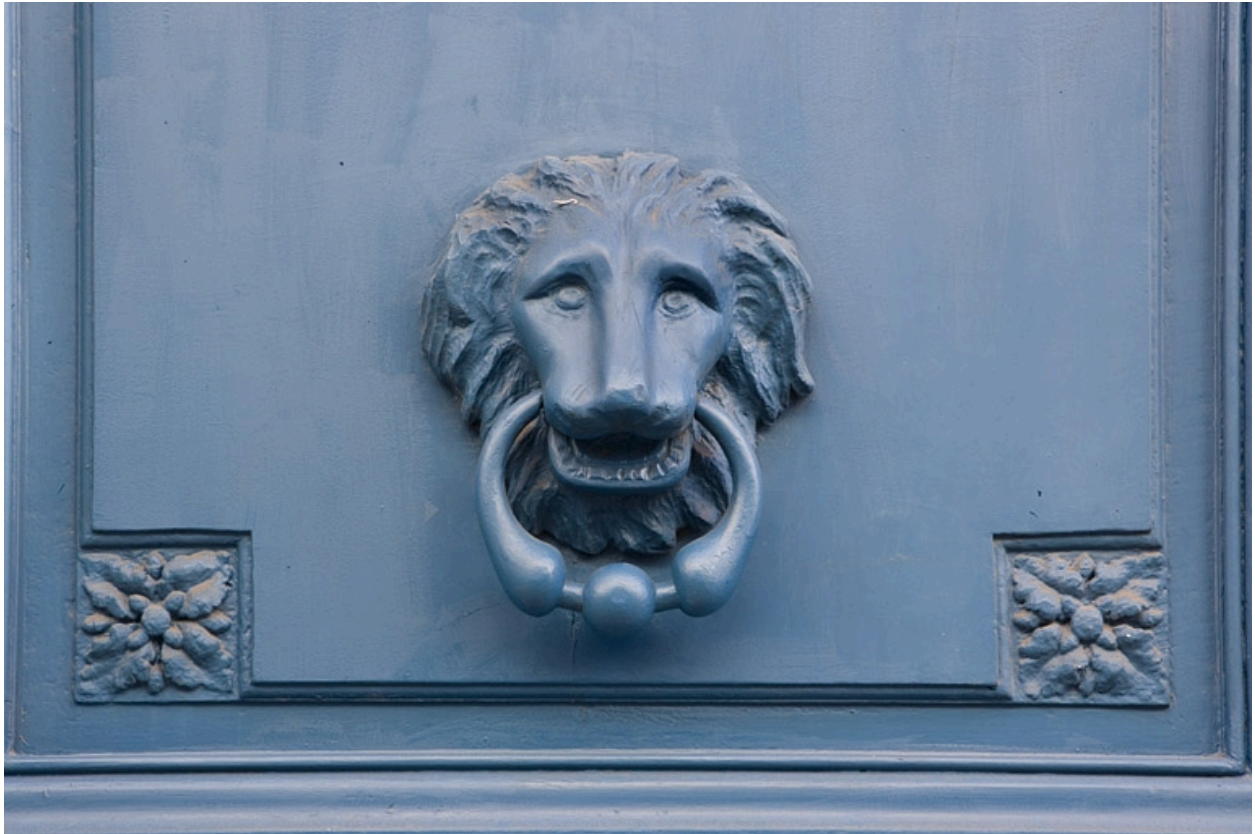
Détail du heurtoir du portail d'entrée.
Phot. Yves Sancey
IVR43_20072500286NUCA

Détail du heurtor du portail d'entrée.

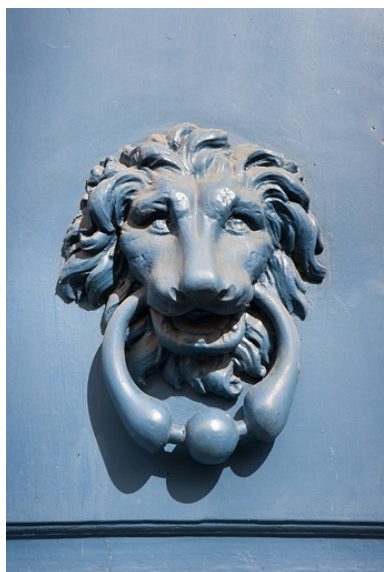
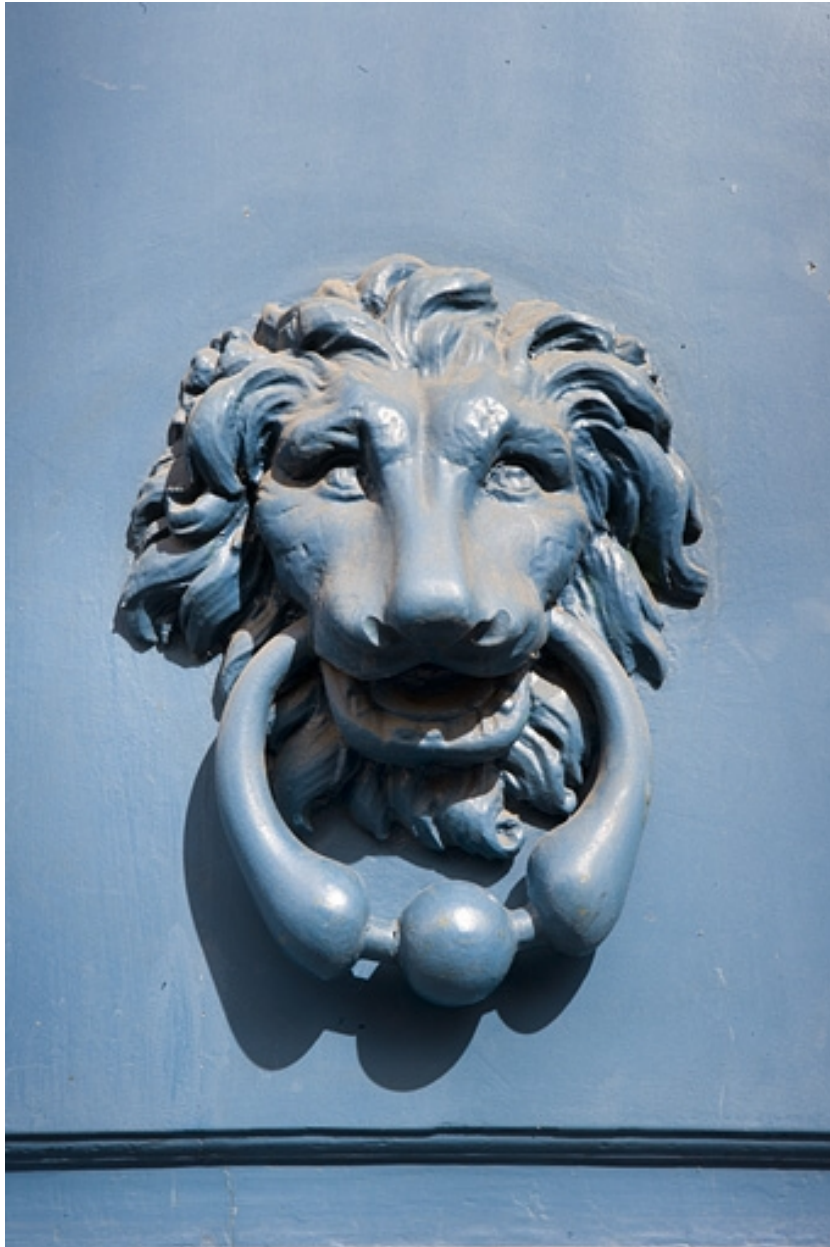
Détail du heurtoir du portail d'entrée : vue rapprochée.
Phot. Yves Sancey
IVR43_20072500287NUCA

Détail du heurtor du portail d'entrée : vue rapprochée.

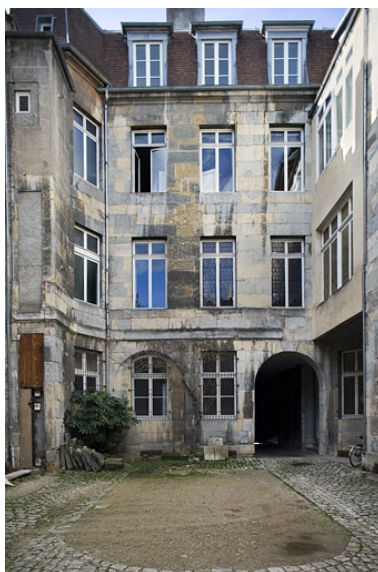
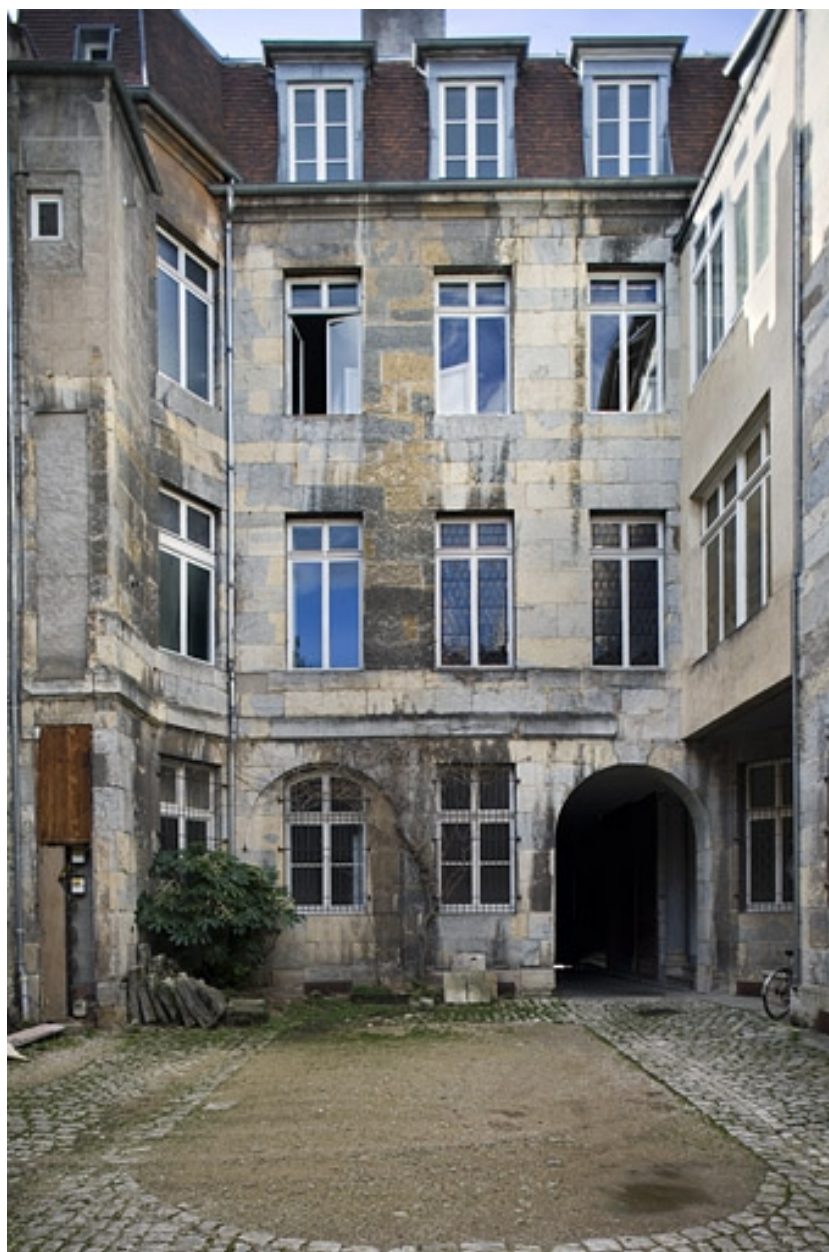
Vue d'ensemble des façades sur cour depuis le fond de la parcelle.
Phot. Yves Sancey
IVR43_20072500284NUCA

Vue d'ensemble des façades sur cour depuis le fond de la parcelle.

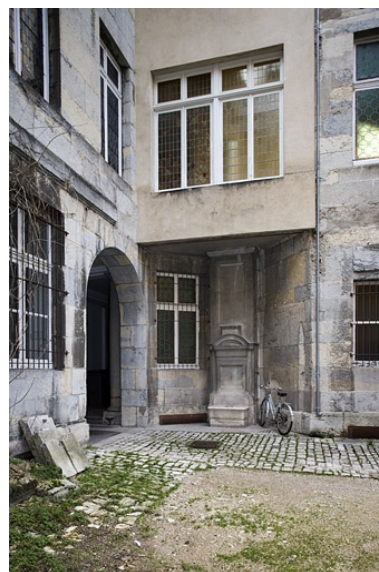
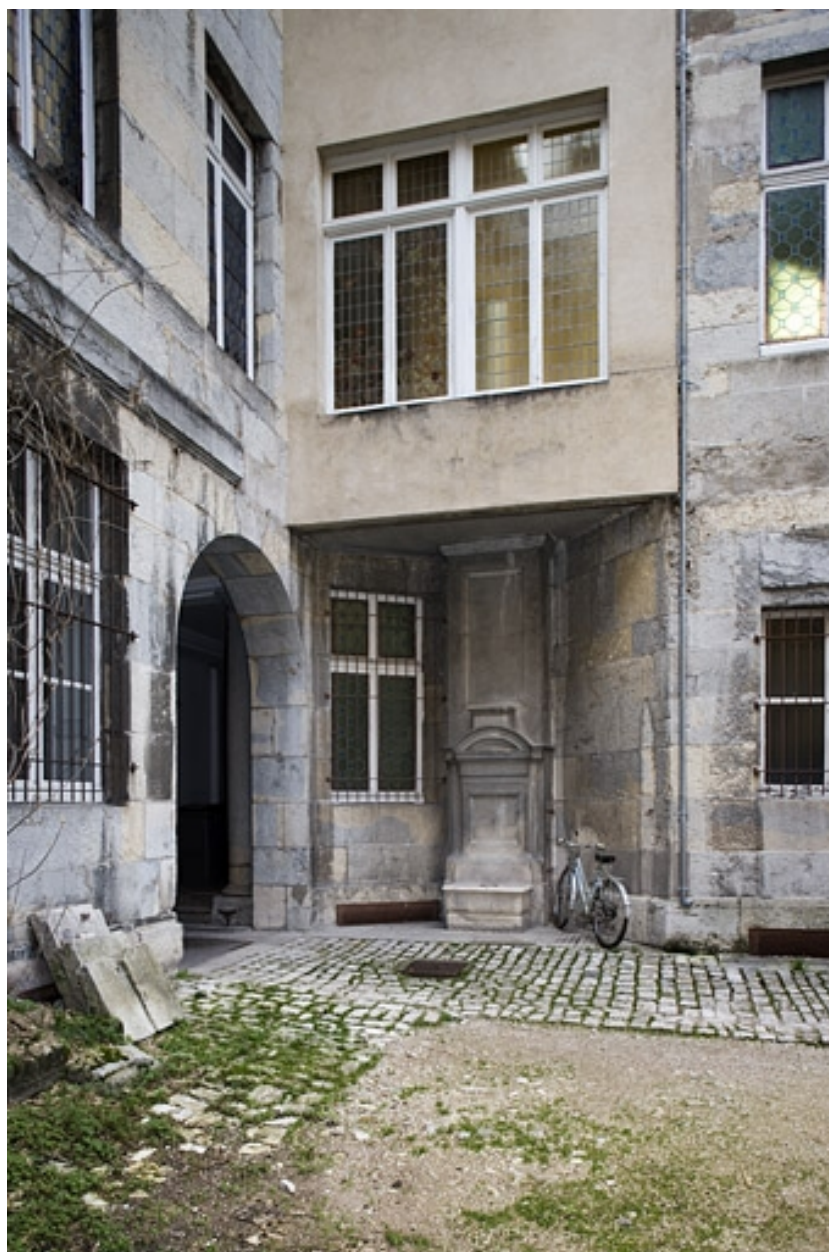
Vue d'ensemble de l'entrée sur cour.
Phot. Yves Sancey
IVR43_20072500285NUCA

Vue d'ensemble de l'entrée sur cour.

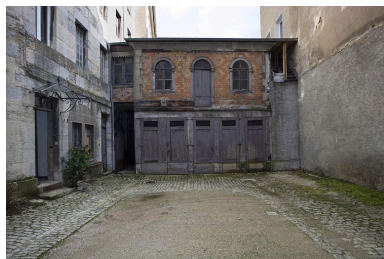
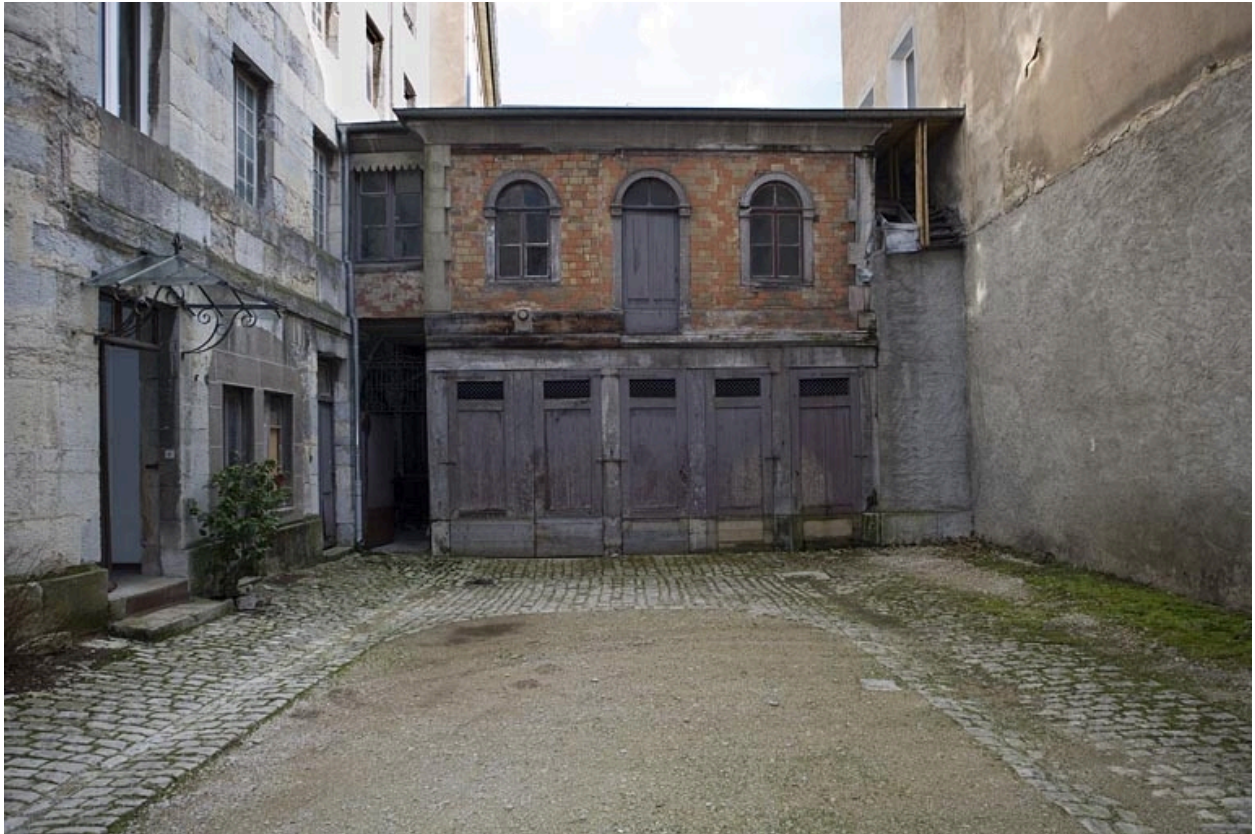
Vue d'ensemble des dépendances
en fond de cour, de face.
Phot. Yves Sancey
IVR43_20072500283NUCA

Vue d'ensemble des dépendances en fond de cour, de face.

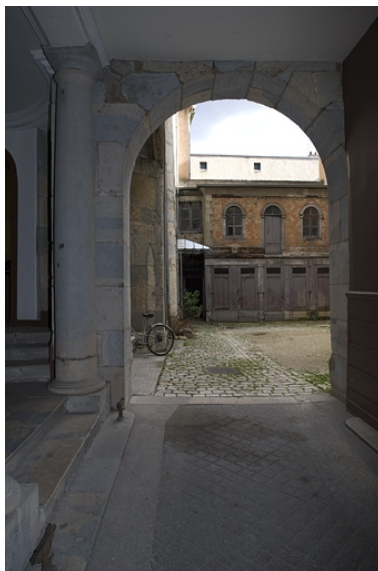
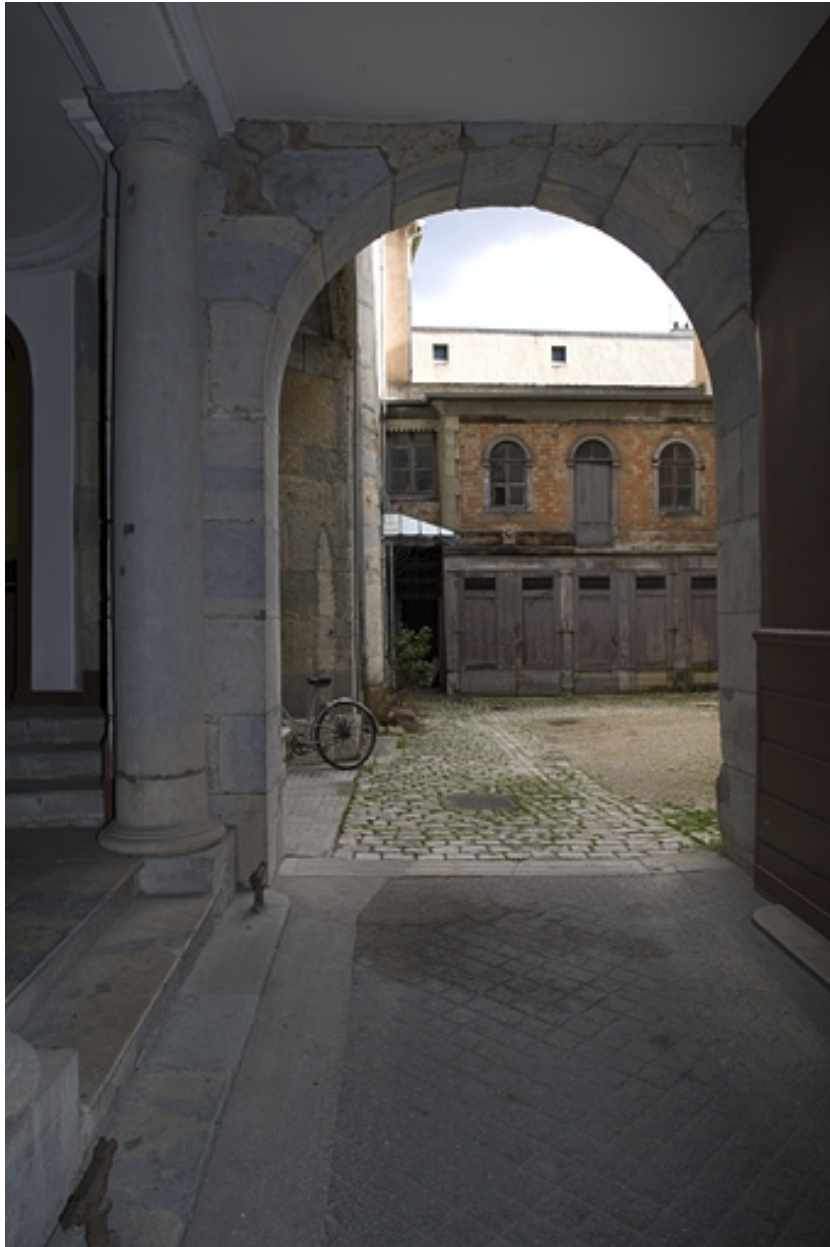
Vue des dépendances en fond de
cour depuis le passage cocher.
Phot. Yves Sancey
IVR43_20072500282NUCA

Vue des dépendances en fond de cour depuis le passage cocher.

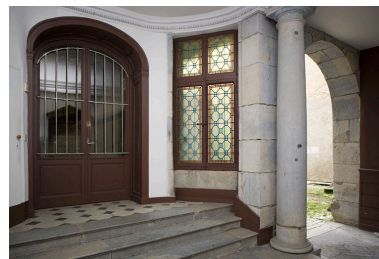
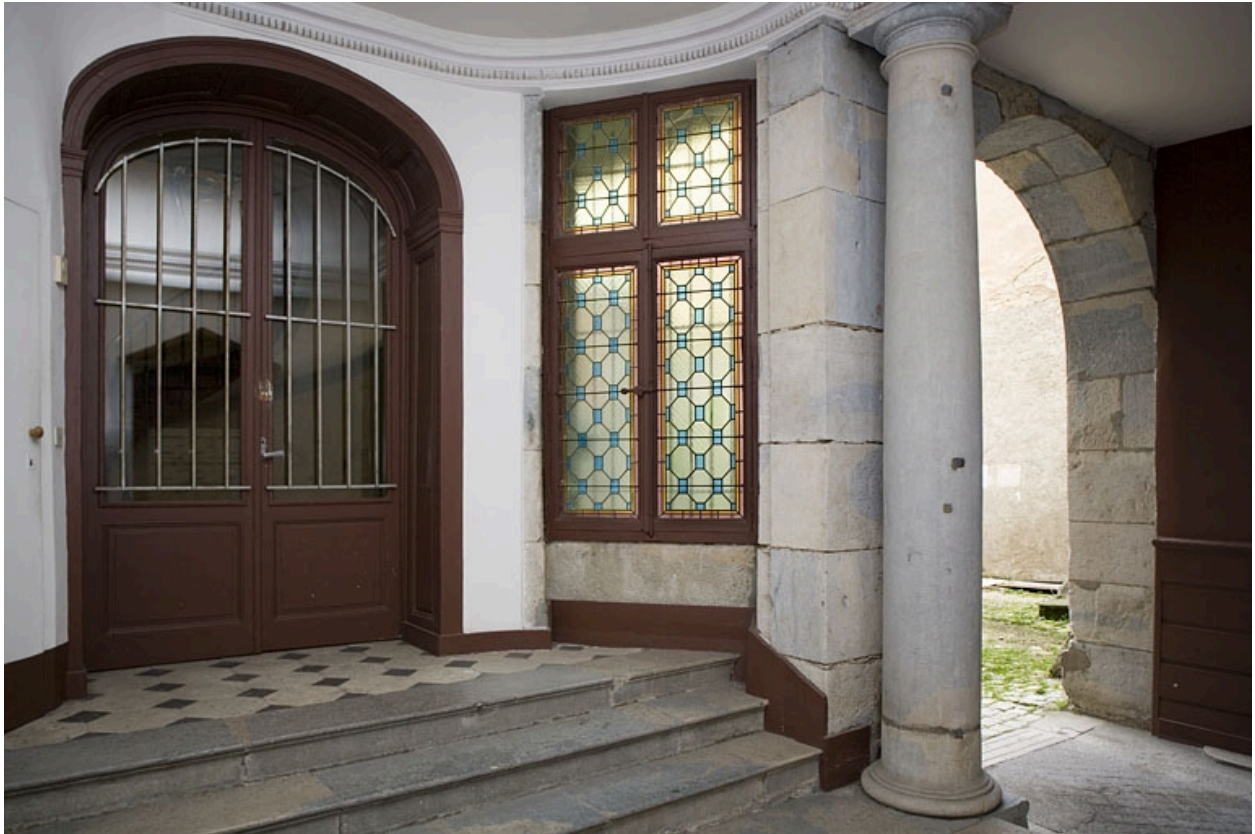
Vue de l'entrée de l'escalier.
Phot. Yves Sancey
IVR43_20072500280NUCA

Vue de l'entrée de l'escalier.

Matériau(x) du gros-oeuvre, mise en oeuvre et revêtement : calcaire ; brique ; bois ; pierre de taille
Matériau(x) de couverture : tuile plate
Étage(s) ou vaisseau(x) : sous-sol, 3 étages carrés
Élévations extérieures : élévation ordonnancée
Escaliers : escalier dans-oeuvre : escalier tournant à retours avec jour, en charpente

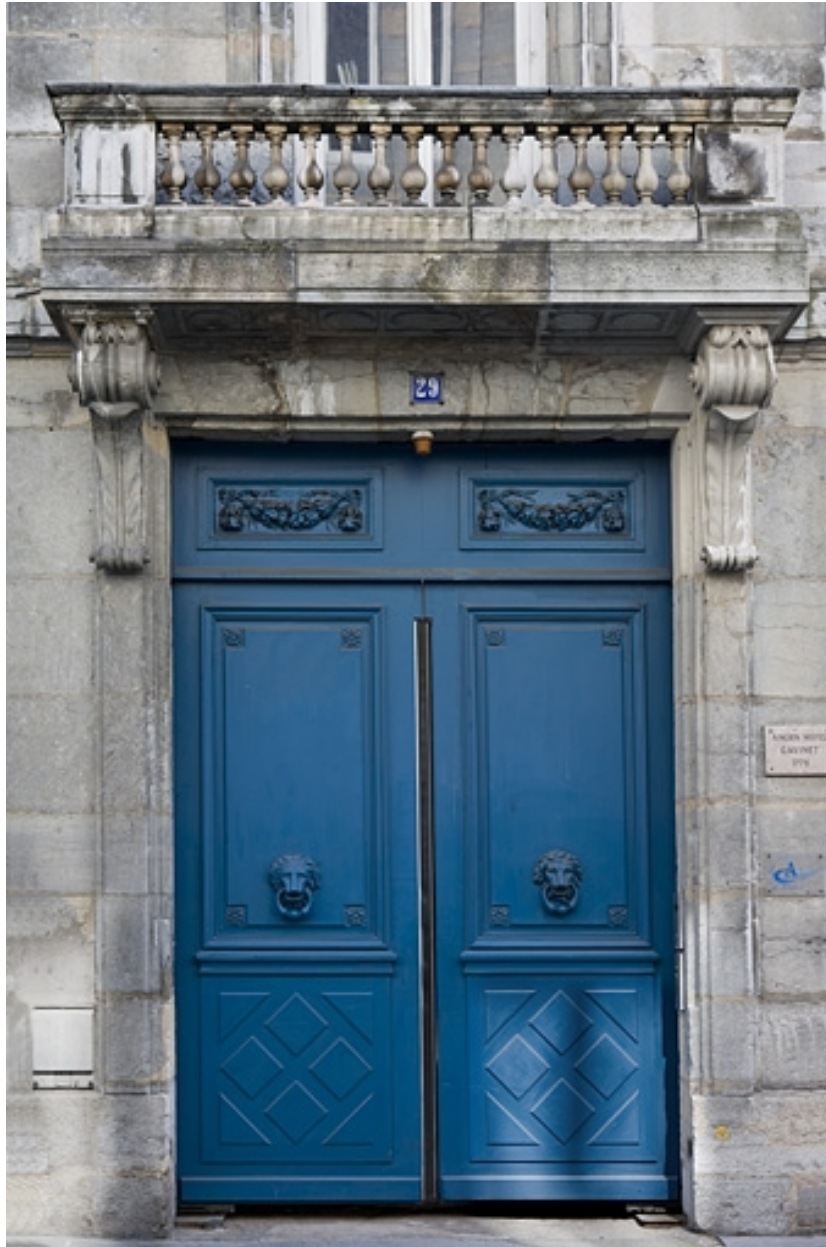
Détail du portail d'entrée sur rue.
Phot. Yves Sancey
IVR43_20072500291NUCA

Détail du portail d'entrée sur rue.

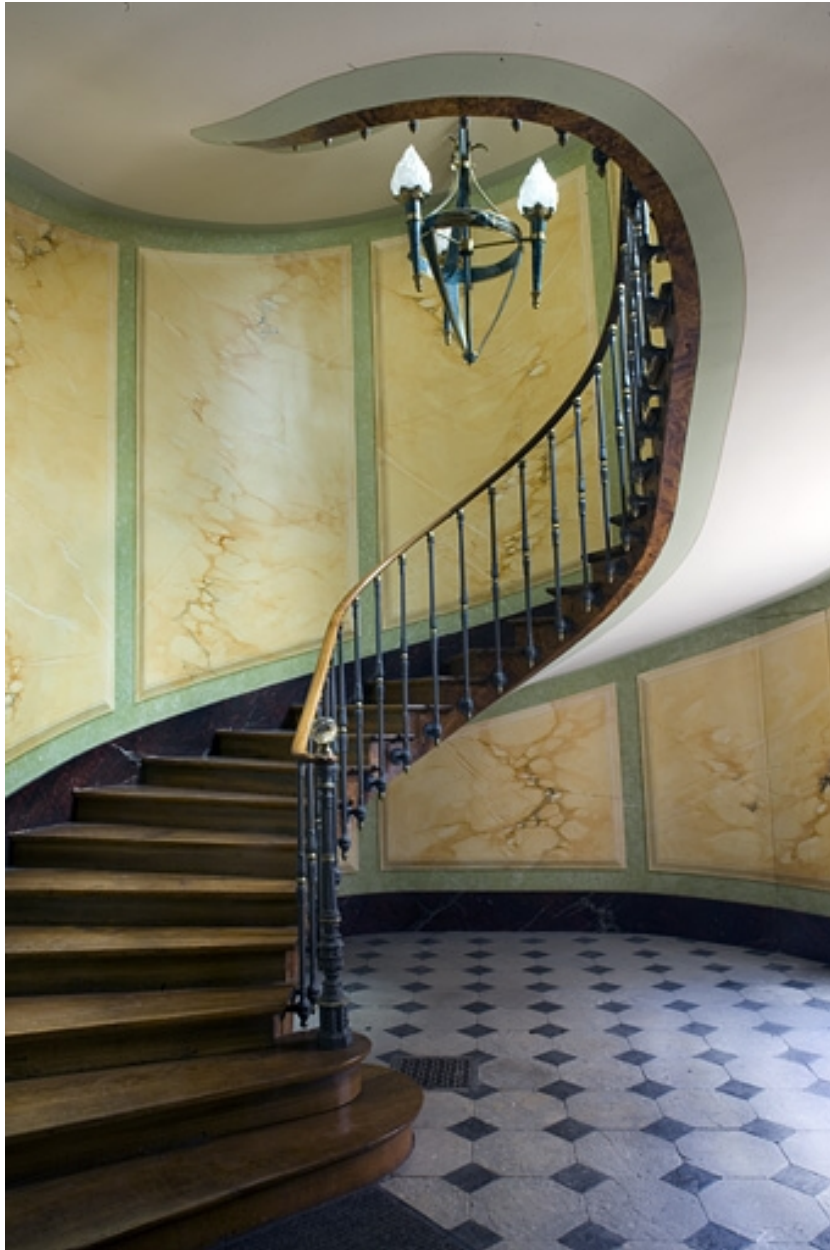
Vue d'ensemble de l'escalier.
Phot. Yves Sancey
IVR43_20072500281NUCA

Vue d'ensemble de l'escalier.
