Bourgogne-Franche-Comté, Haute-Saône  
Lieuourt  
église paroissiale Saint-Etienne

## **bancs**

Numéro de dossier : IM70000817  
Date de l'enquête initiale : 1982  
Date(s) de rédaction : 1994  
Cadre de l'étude : inventaire topographique  
Degré d'étude : étudié

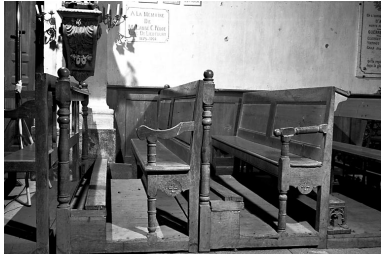
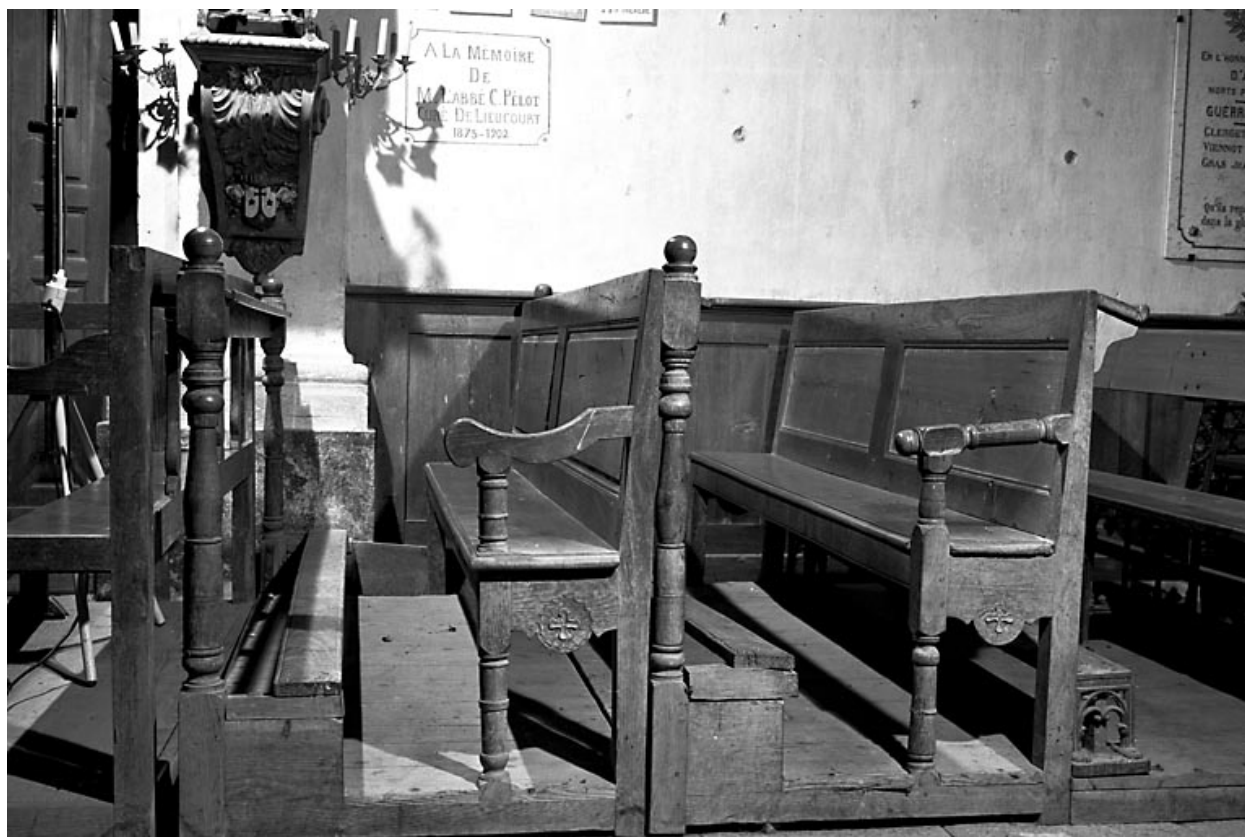
Assemblage des planches par clous en fer forgé et chevilles ; accoudoirs, agenouilloirs, et pieds sont en bois tourné

Etat moyen : matériau cironné et fendu ; manque quelques boules aux extrémités des agenouilloirs

Vue de deux bancs.  
Phot. Yves Sancey  
IVR43\_19827000146X

Vue de deux bancs.
