Bourgogne-Franche-Comté, Doubs  
Besançon  
îlot Préfecture  
12 rue Charles Nodier

## **hôtel Coquelin de Germigney**

Numéro de dossier : IA25000484  
Date de l'enquête initiale : 1996  
Date(s) de rédaction : 2007  
Cadre de l'étude : enquête thématique régionale demeures bisontines  
Degré d'étude : étudié

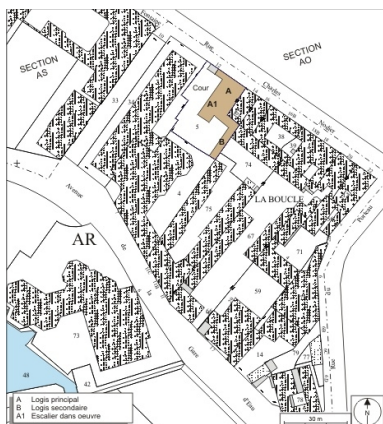
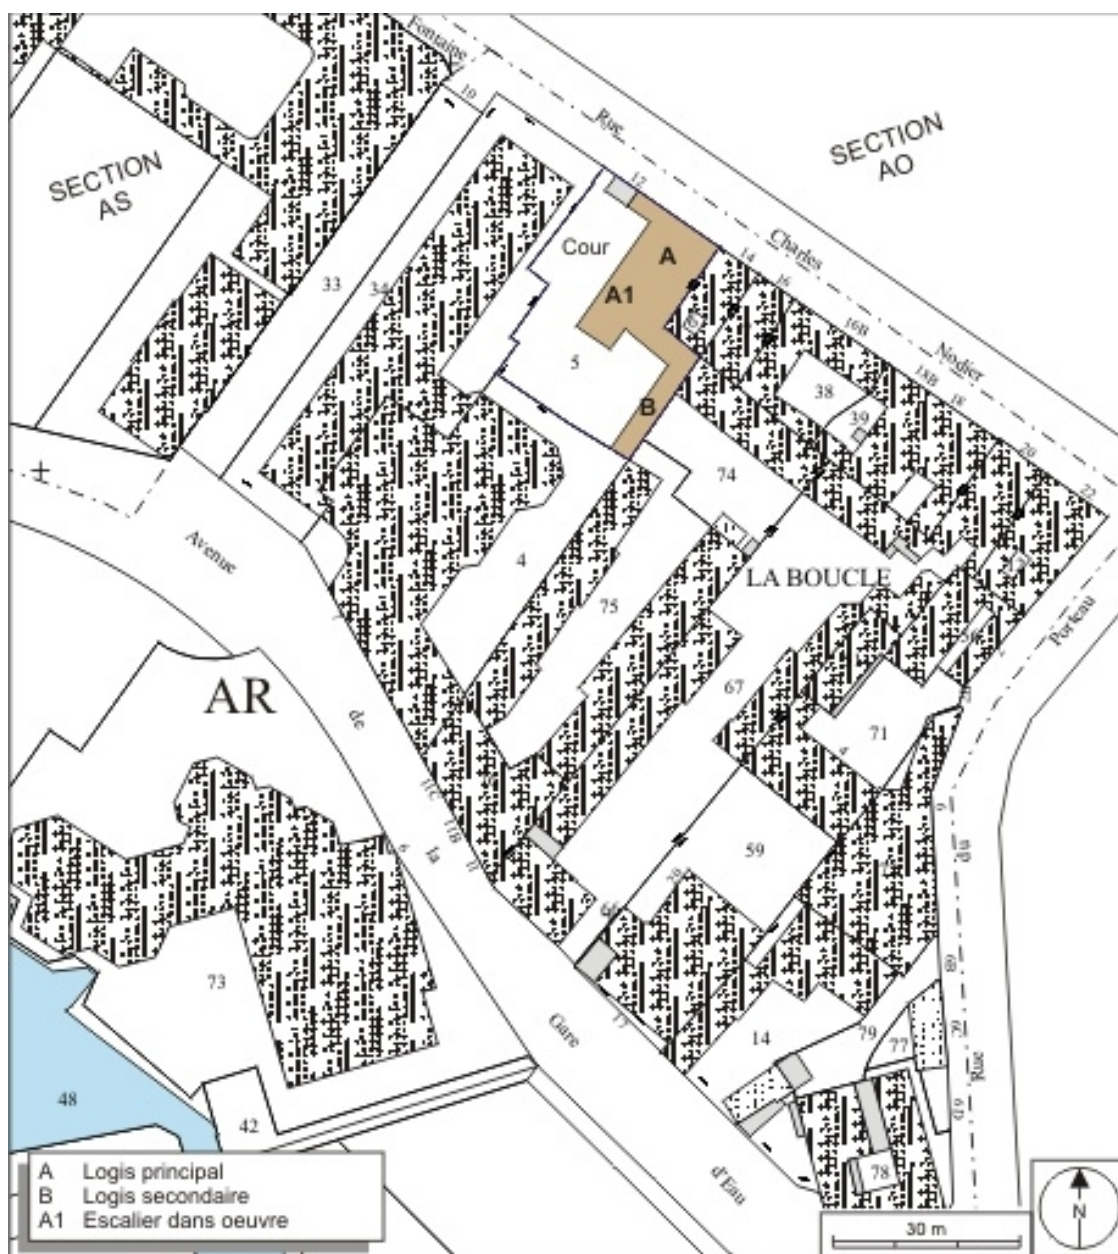
IVR43\_20092501231NUDA

Plan masse et de situation. Extrait du plan cadastral, 1974, section AS2.

Technique de relevé : reprise de fond ; Échelle : 1/1000

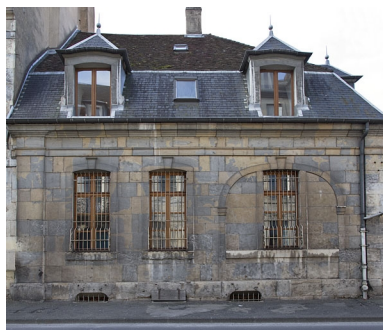
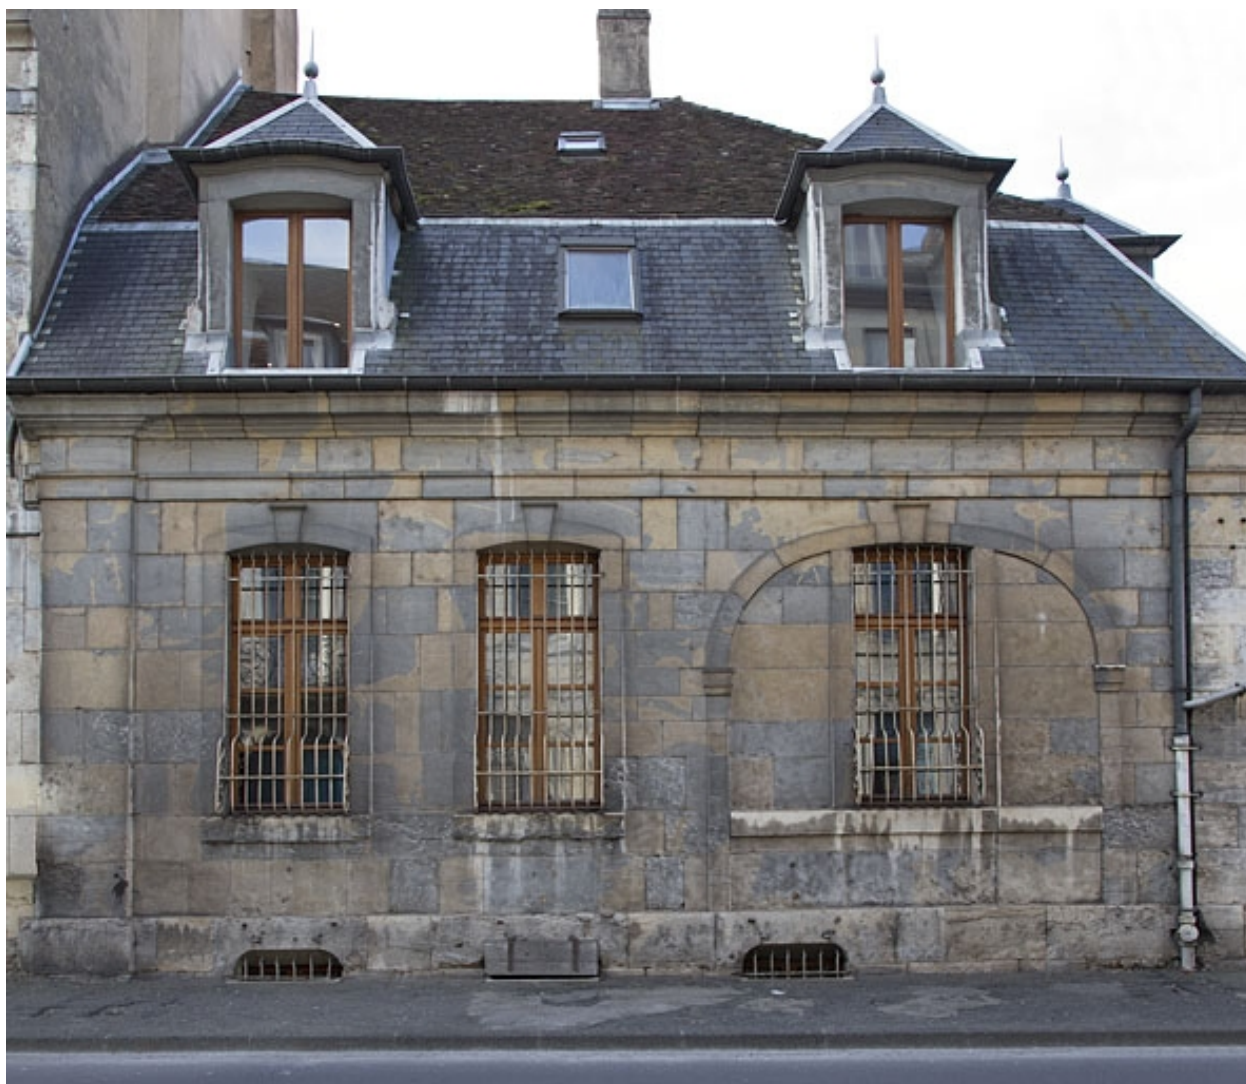
IVR43\_20122500640NUC2A

Logis principal, façade latérale gauche : vue d'ensemble, de face.

L'édifice est constitué actuellement d'un bâtiment (ancien logis) perpendiculaire à la rue, en rez-de-chaussée avec un étage de comble, couvert d'un toit à longs pans brisés en tuile plate et ardoise. La cour est fermée par une clôture percée d'un portail couvert en zinc.

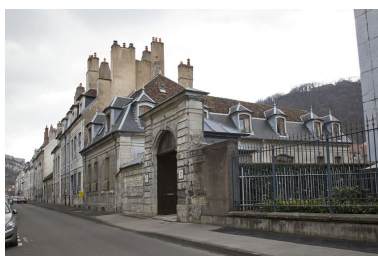
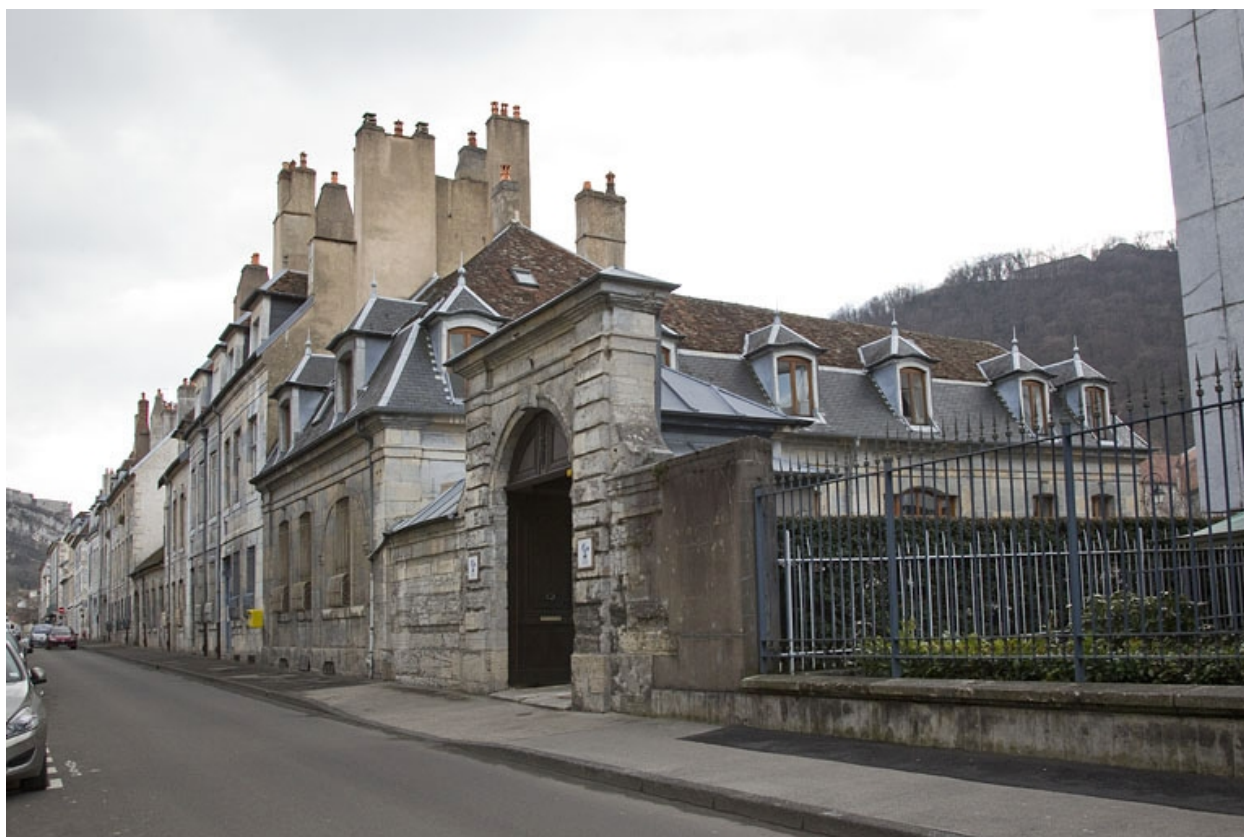
IVR43\_20122500643NUC2A

Vue d'ensemble depuis la rue, de trois quarts droit.

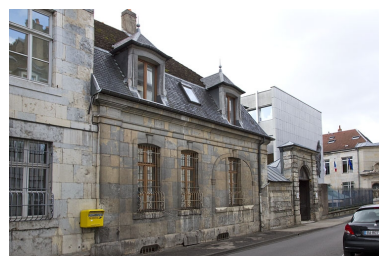
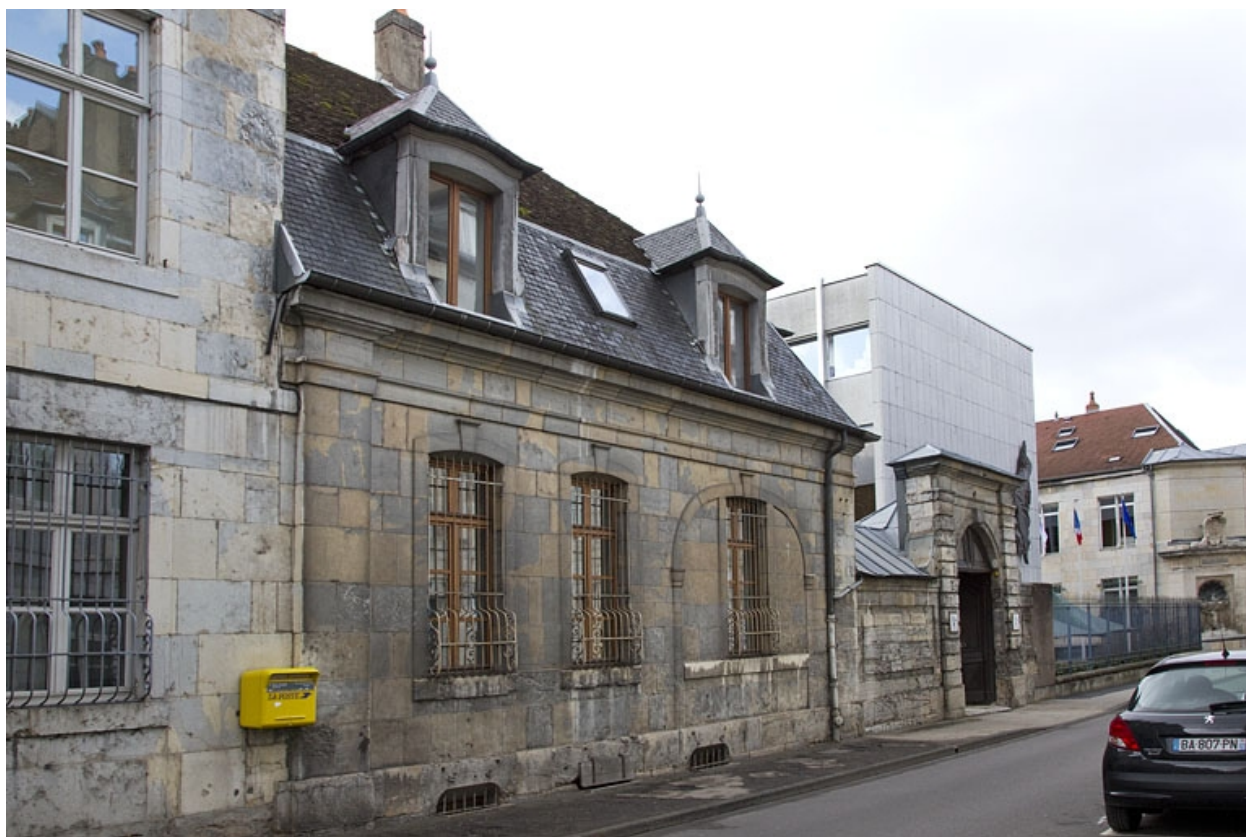
IVR43\_20122500641NUC2A

Vue d'ensemble depuis la rue, de trois quarts gauche.

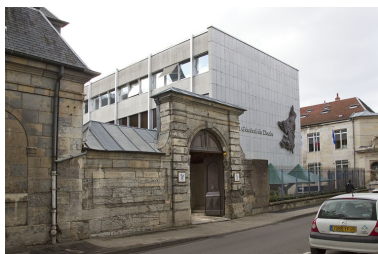
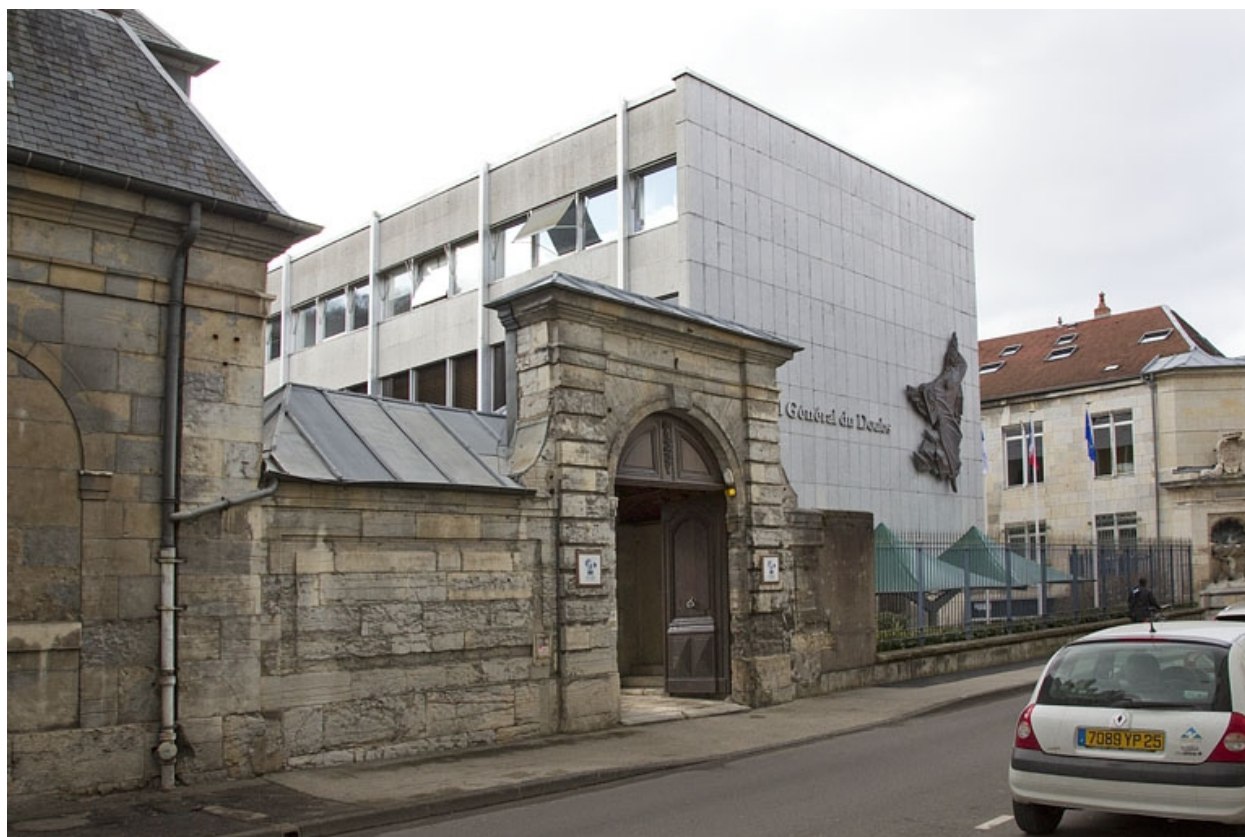
IVR43\_20122500642NUC2A

Détail du portail dans clôture, de trois quarts gauche.

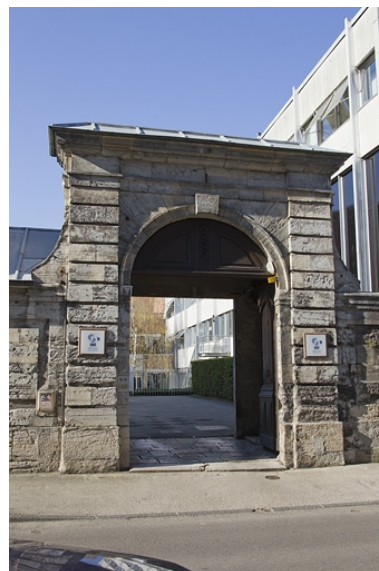
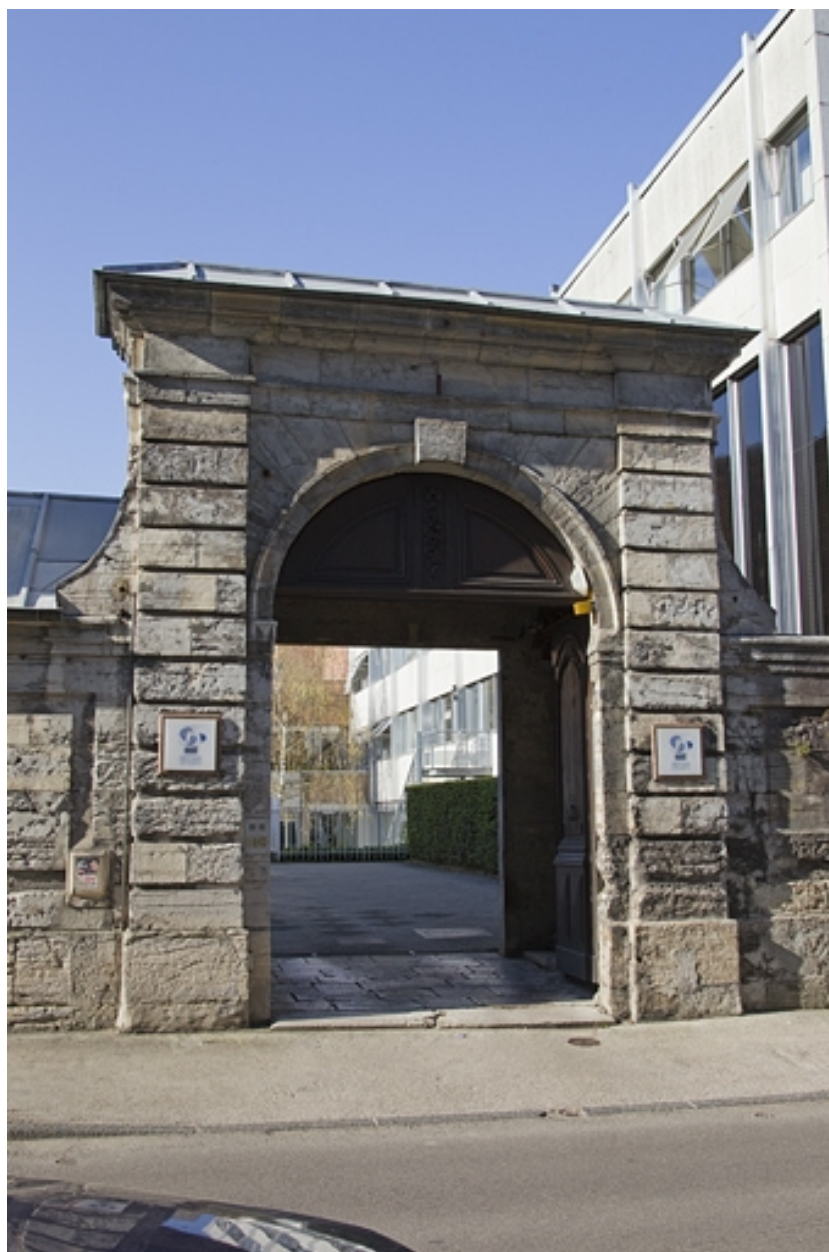
IVR43\_20122500644NUC2A

Vue d'ensemble du portail dans clôture, de face.

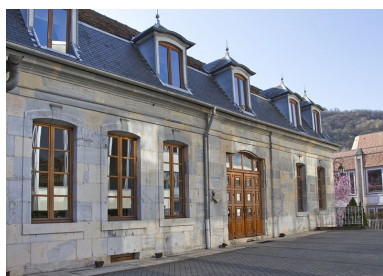
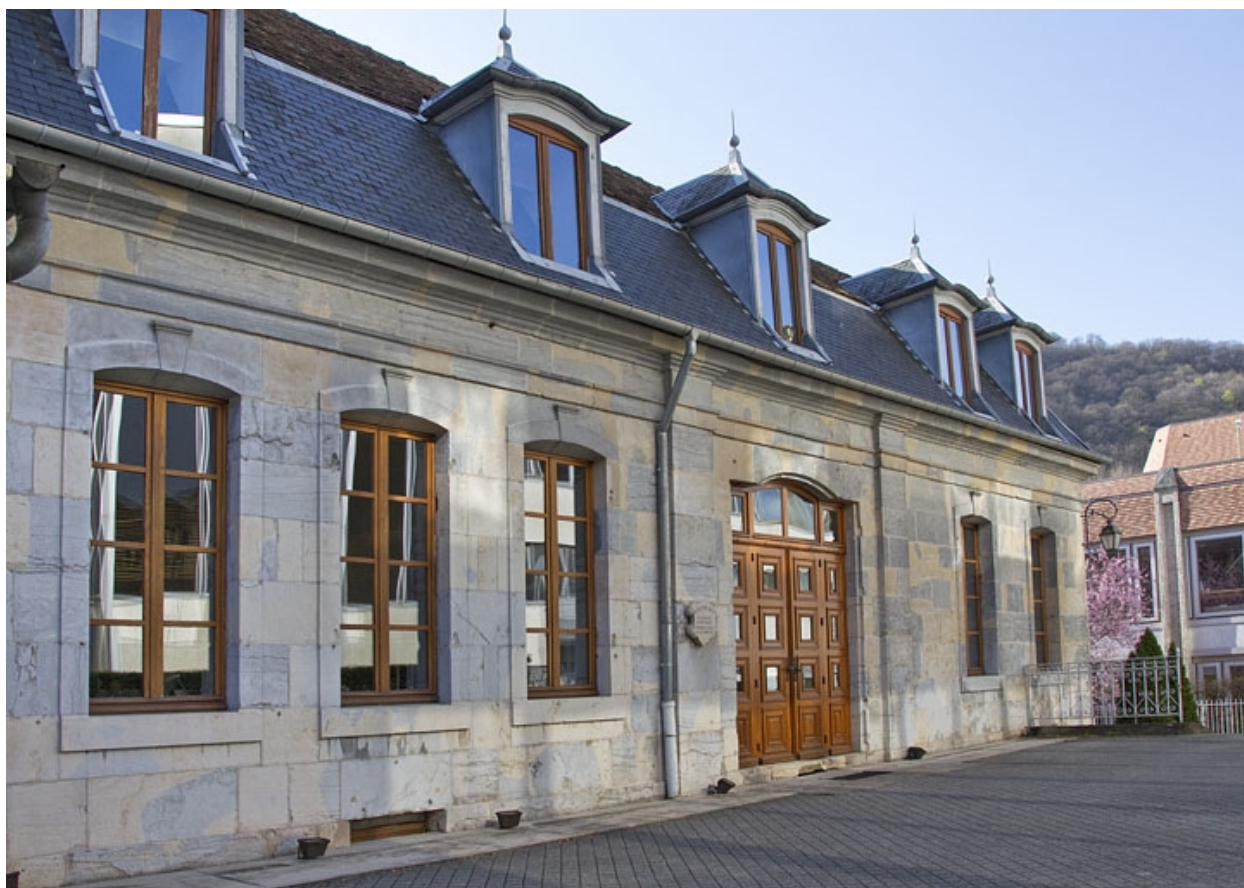
IVR43\_20122500645NUC2A

Vue d'ensemble de la façade  
antérieure, de trois quarts gauche.
