Bourgogne-Franche-Comté, Doubs  
Besançon  
îlot Pasteur  
10 rue Pasteur

## **hôtel d'Hennezel**

Numéro de dossier : IA25000196  
Date de l'enquête initiale : 1996  
Date(s) de rédaction : 2001  
Cadre de l'étude : enquête thématique régionale demeures bisontines  
Degré d'étude : étudié

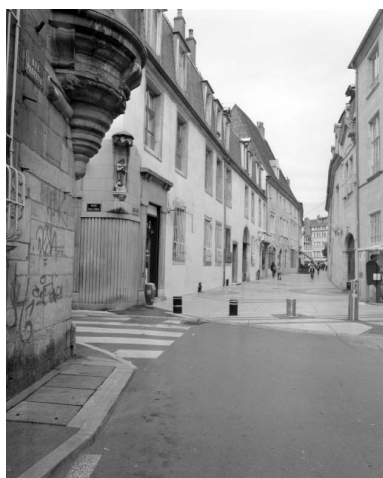
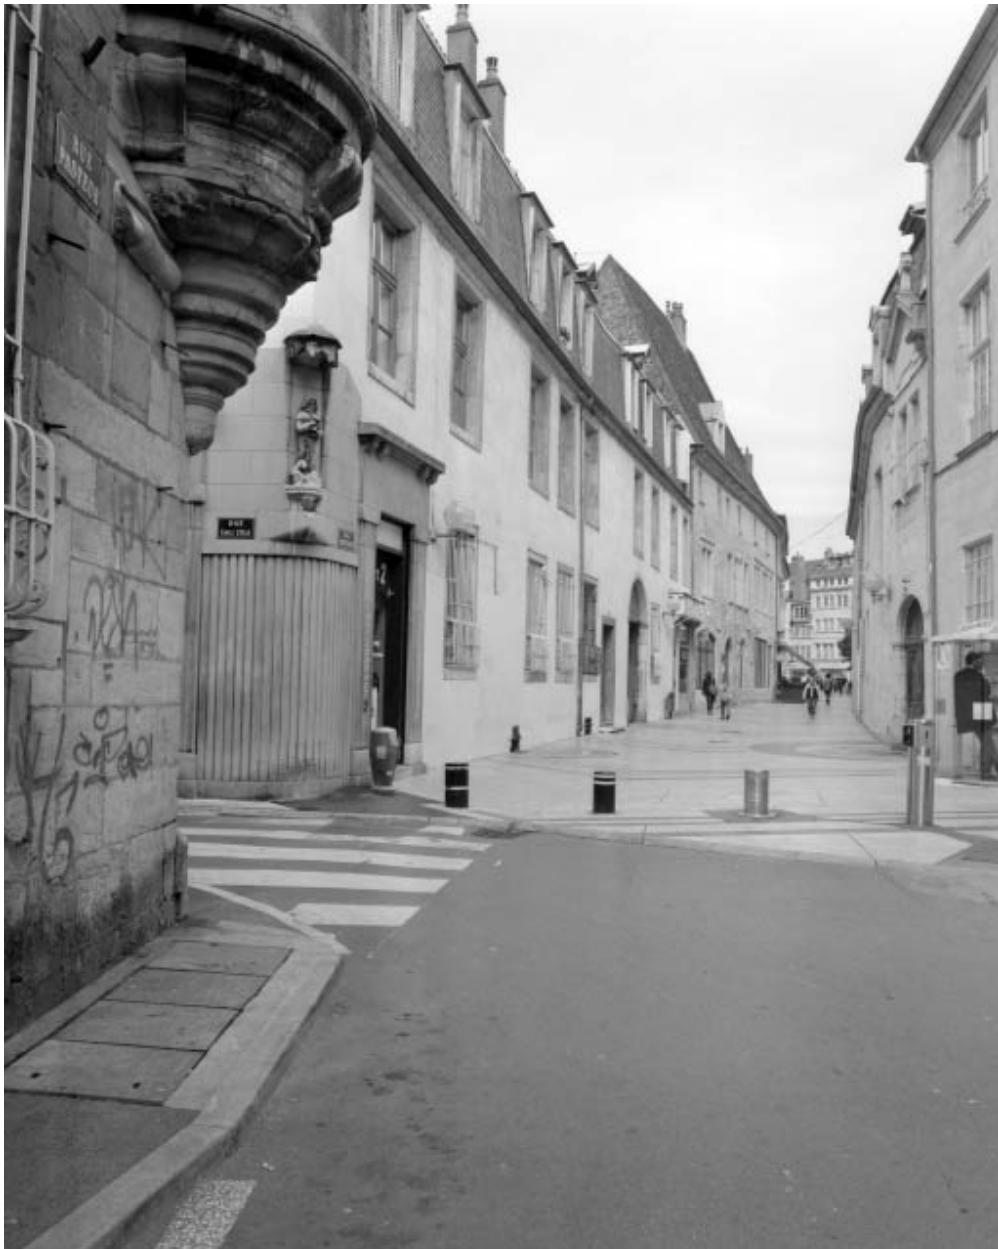
IVR43\_20012500262X

Vue d'ensemble de la façade sur rue, de trois quarts gauche.

L'hôtel de plan en U irrégulier comprend, sur la façade principale, une entrée cochère latérale permettant d'accéder à la cour et une porte piétonne contiguë donnant accès à l'escalier. Une entrée cochère secondaire donne sur la rue Emile Zola. Des logements hétéroclites occupent le pourtour de la cour.

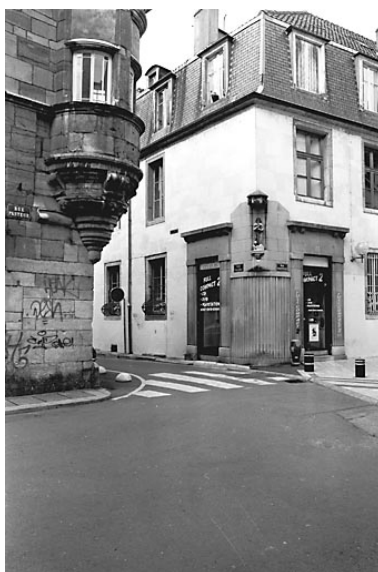
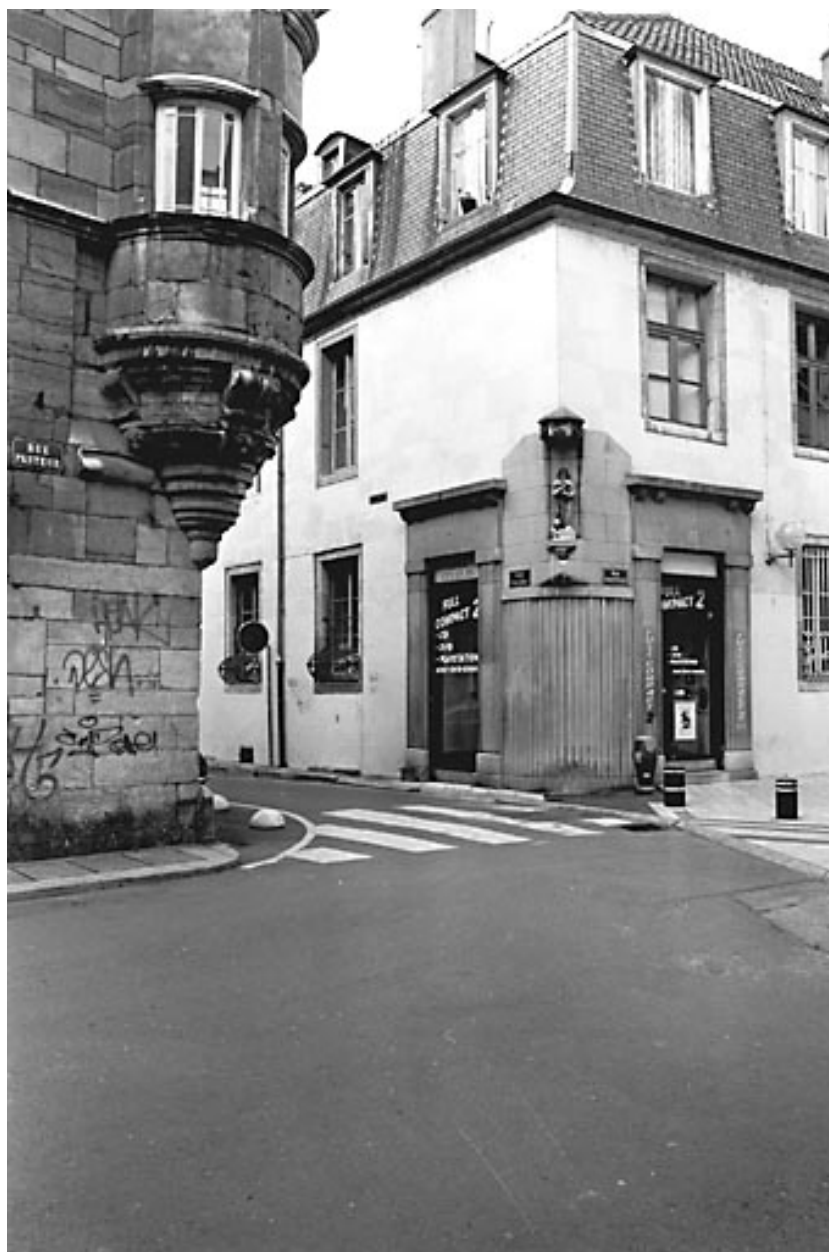
IVR43\_20012500264X

Vue éloignée de l'angle gauche de l'édifice, entre rue Pasteur et rue Emile Zola.

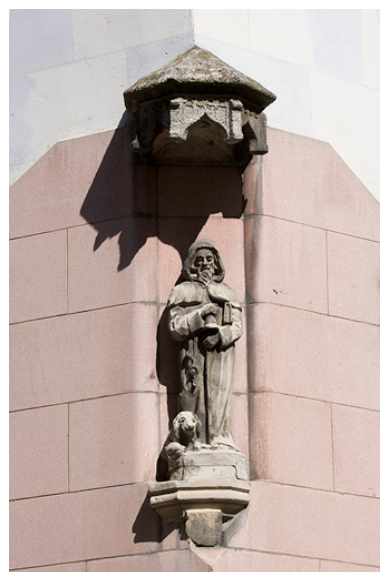
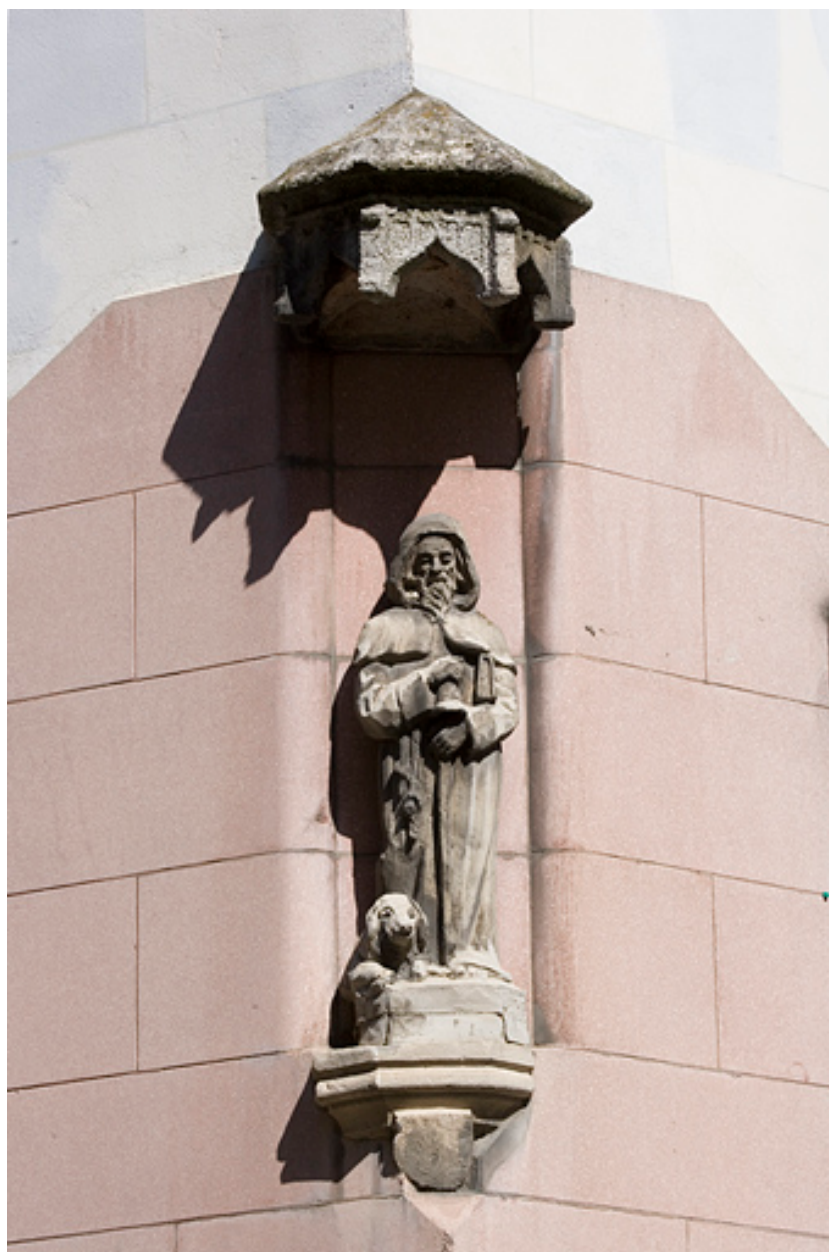
IVR43\_20082500374NUC2A

Détail de la niche à l'angle du logis principal.

L'hôtel est reconstruit à la fin du 17<sup>e</sup> siècle ou au début du 18<sup>e</sup> siècle à partir d'un édifice plus ancien, dont il reste quelques baies du 16<sup>e</sup> siècle sur un corps de bâtiment sur cour et une petite niche de style gothique à l'angle du logis principal, occupée actuellement par une statue de saint Antoine due au sculpteur Georges Laethier (1875-1955). L'édifice est vendu le 16 avril 1748 par Thomas Boutin de Diencourt et Pierrette-Philiberte Rigoine son épouse à Jean-Claude d'Hennezel qui y fait percer deux fenêtres sur rue en 1750. Deux salons du 18<sup>e</sup> siècle subsistent au premier étage dont l'un de plan ovale. Au 19<sup>e</sup> siècle, la toiture est refaite et des logements construits dans la cour. Dans les années 1930, une devanture de boutique est aménagée à l'angle de l'édifice.

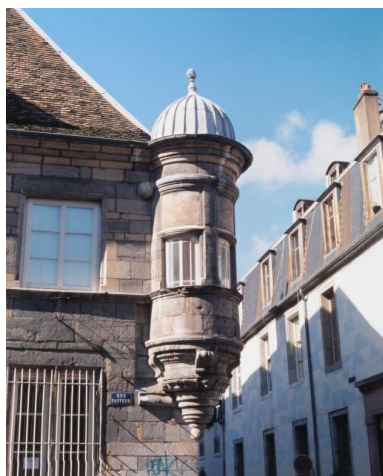
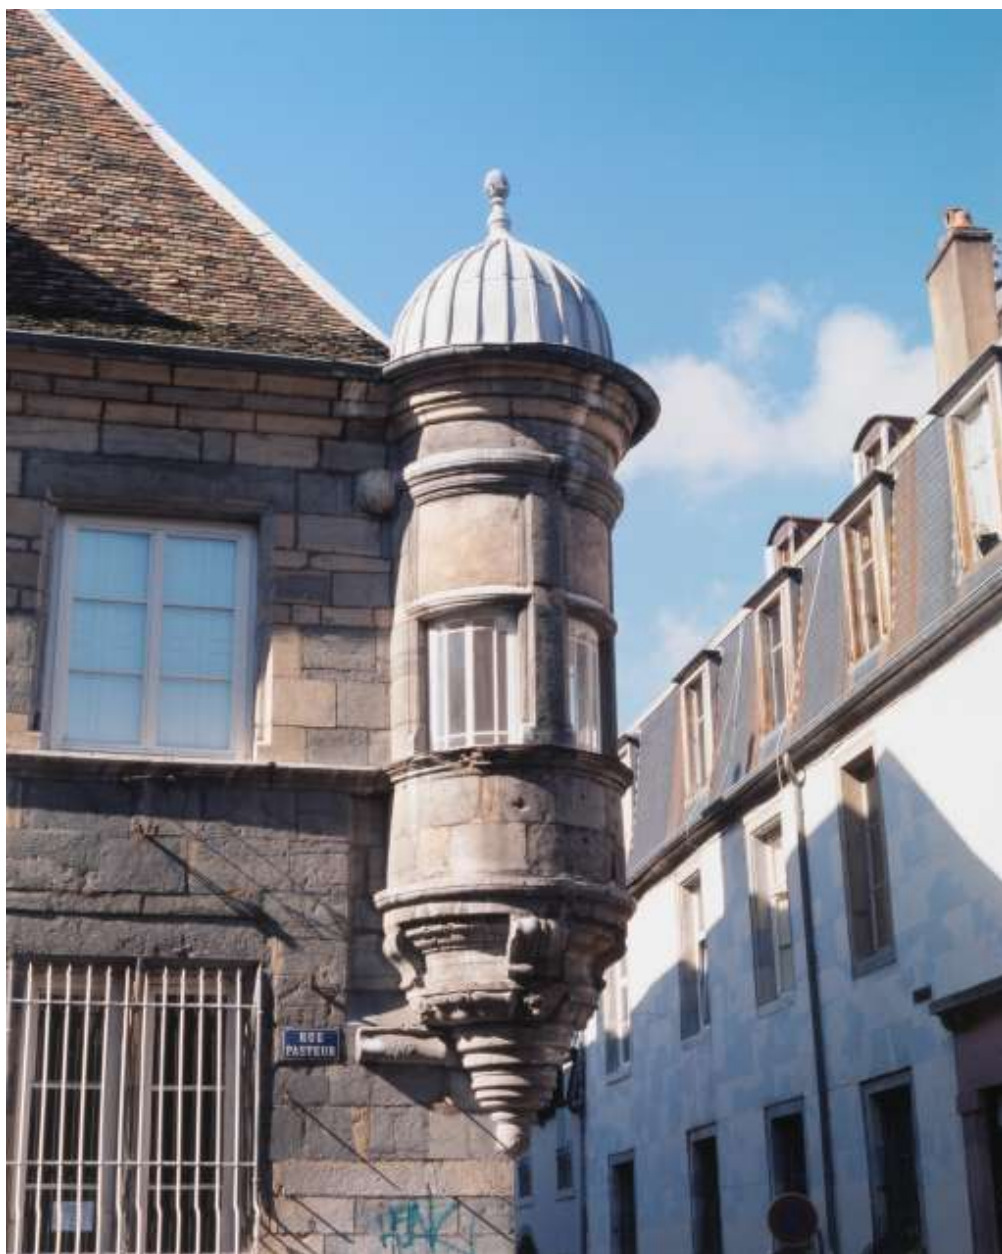
IVR43\_20012500268XA

Façade latérale gauche : vue d'ensemble.

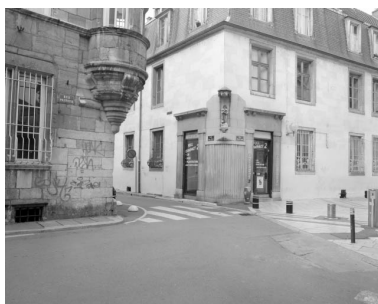
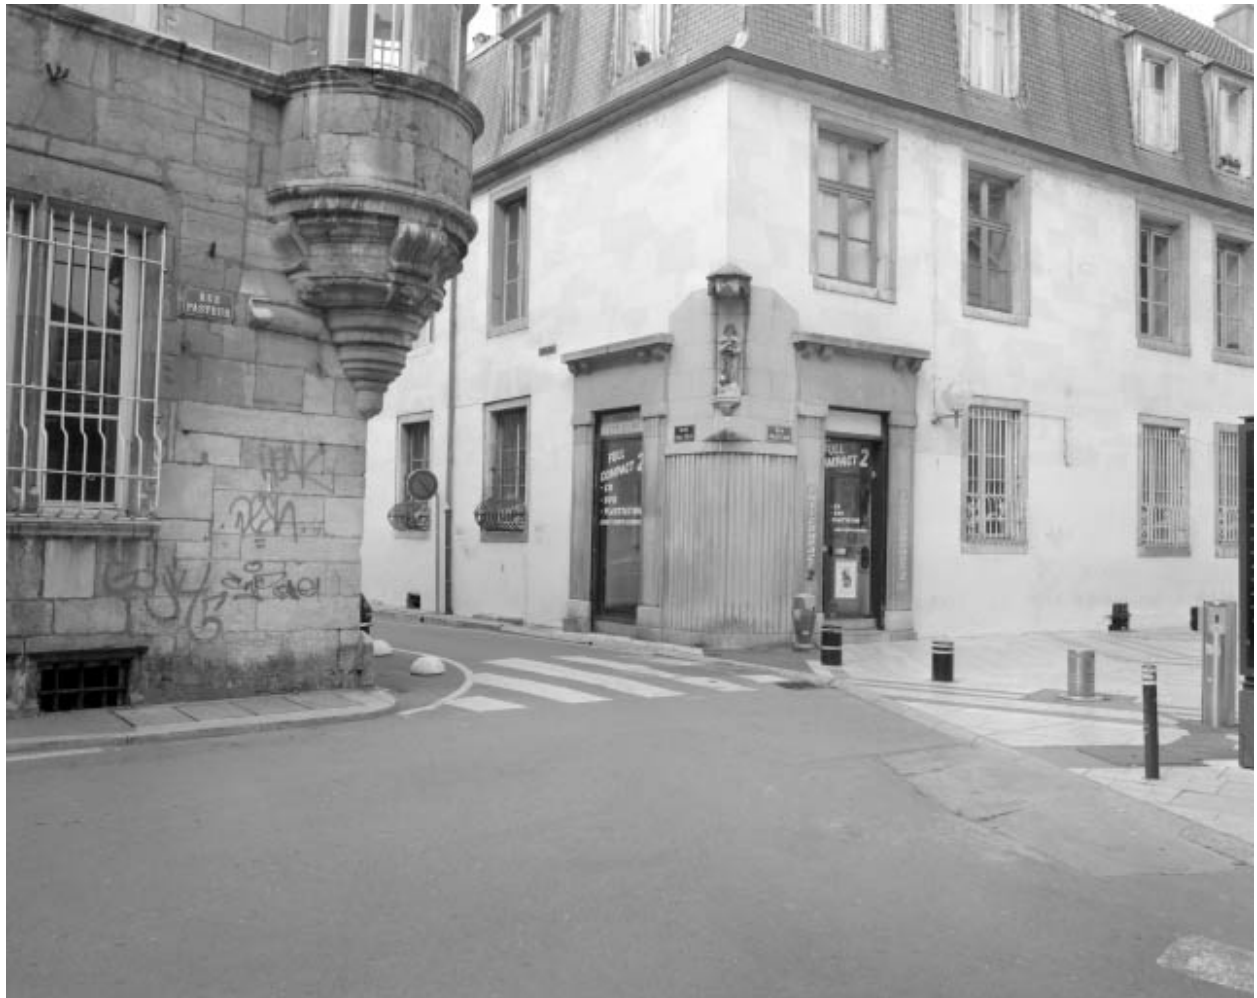
IVR43\_20012500263X

Vue rapprochée de l'angle gauche de l'édifice, entre rue Pasteur et rue Emile Zola.

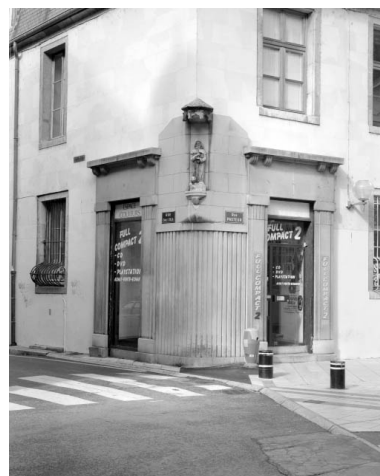
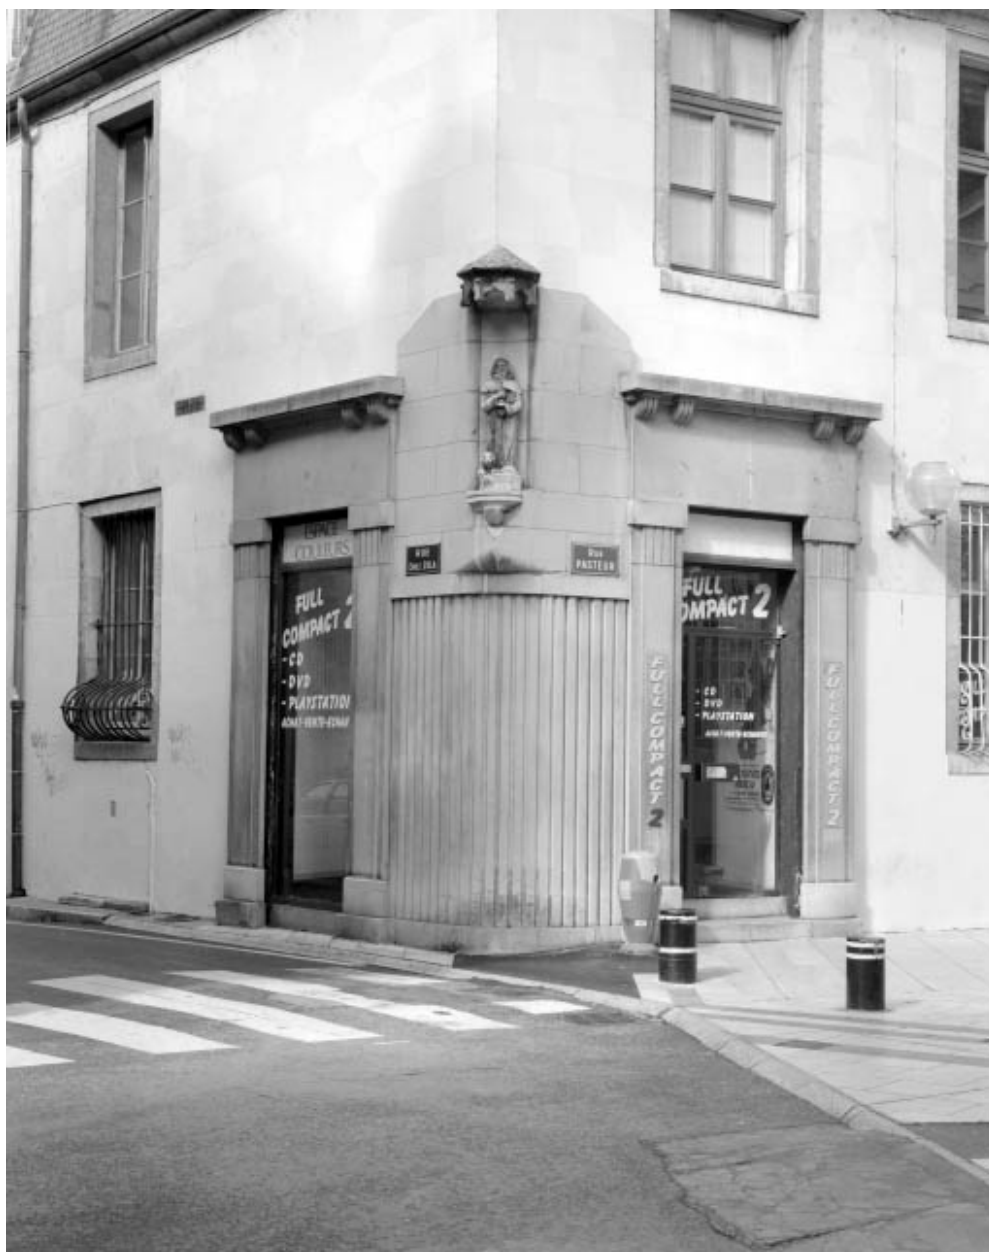
IVR43\_20012500265X

Détail de l'angle gauche de l'édifice, entre rue Pasteur et rue Emile Zola.

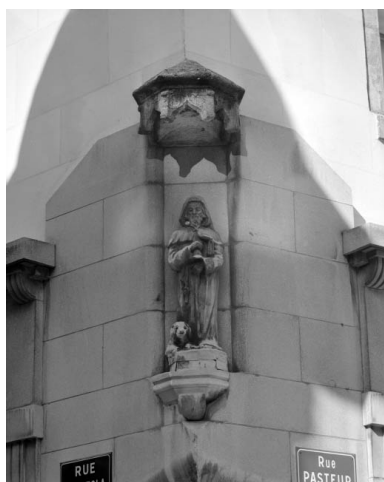
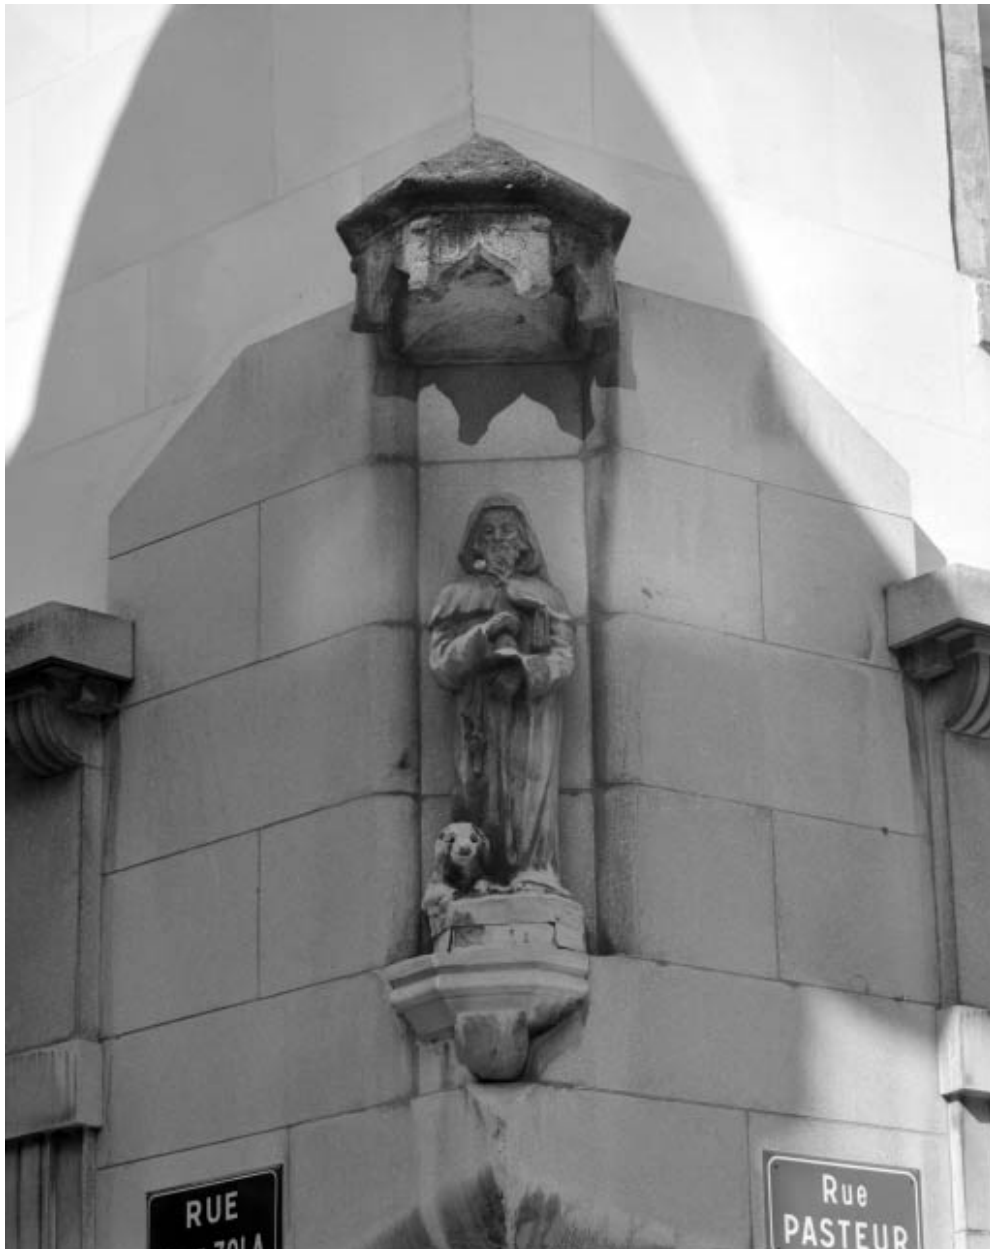
Détail de la niche à  
l'angle gauche de l'édifice.  
Phot. Yves Sancey  
IVR43\_20012500266X

Détail de la niche à l'angle gauche de l'édifice.

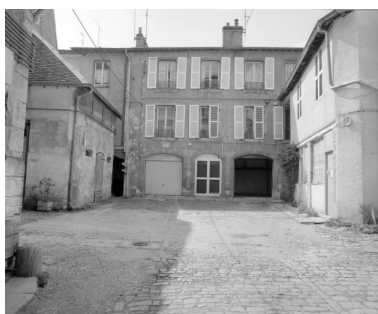
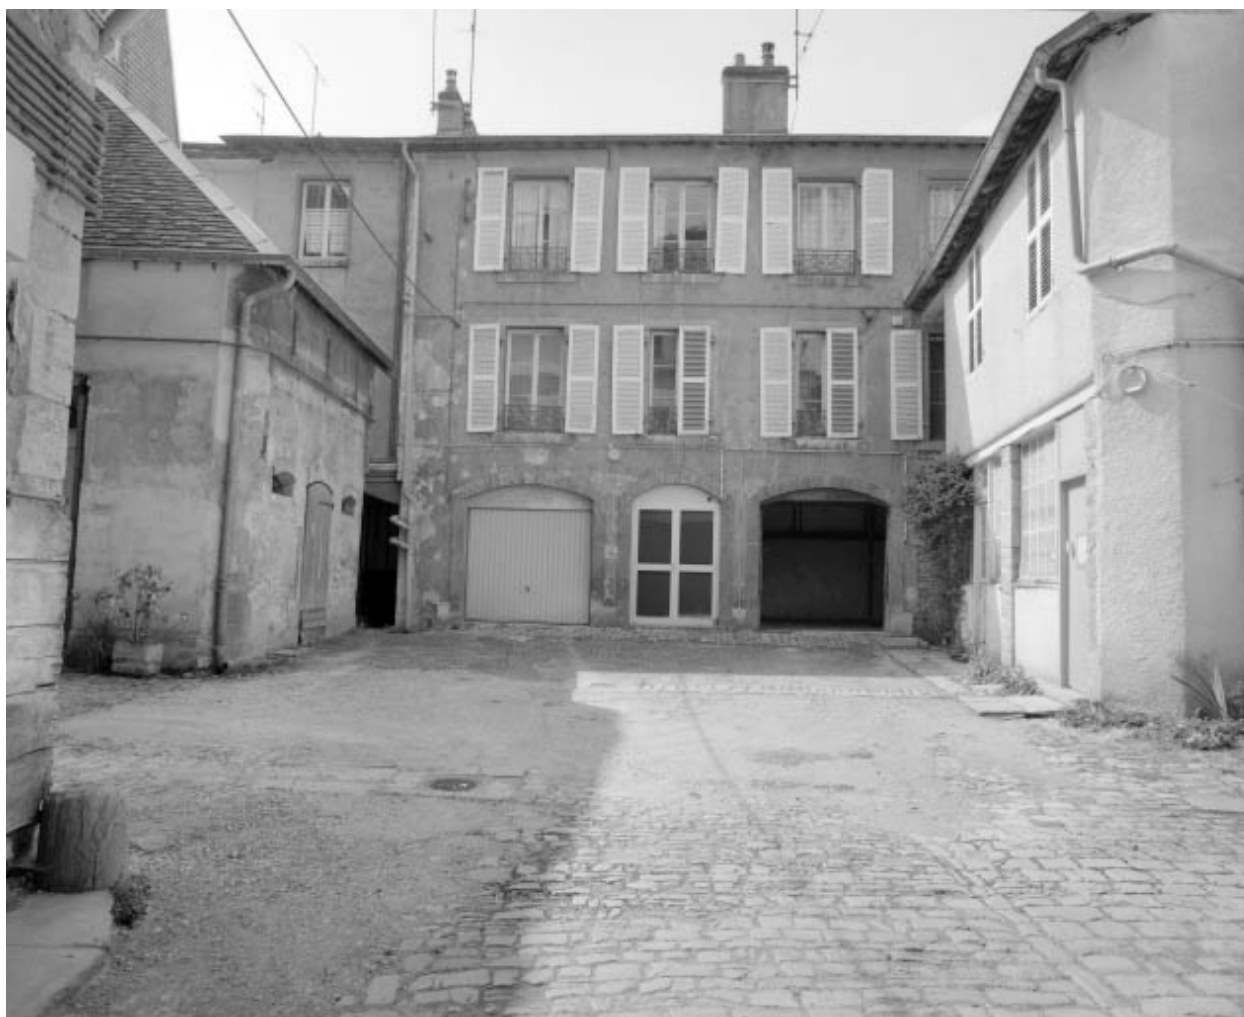
Vue d'ensemble de la cour  
depuis le passage cocher.  
Phot. Yves Sancey  
IVR43\_20022500171X

Vue d'ensemble de la cour depuis le passage cocher.

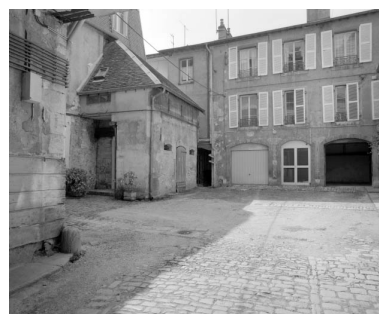
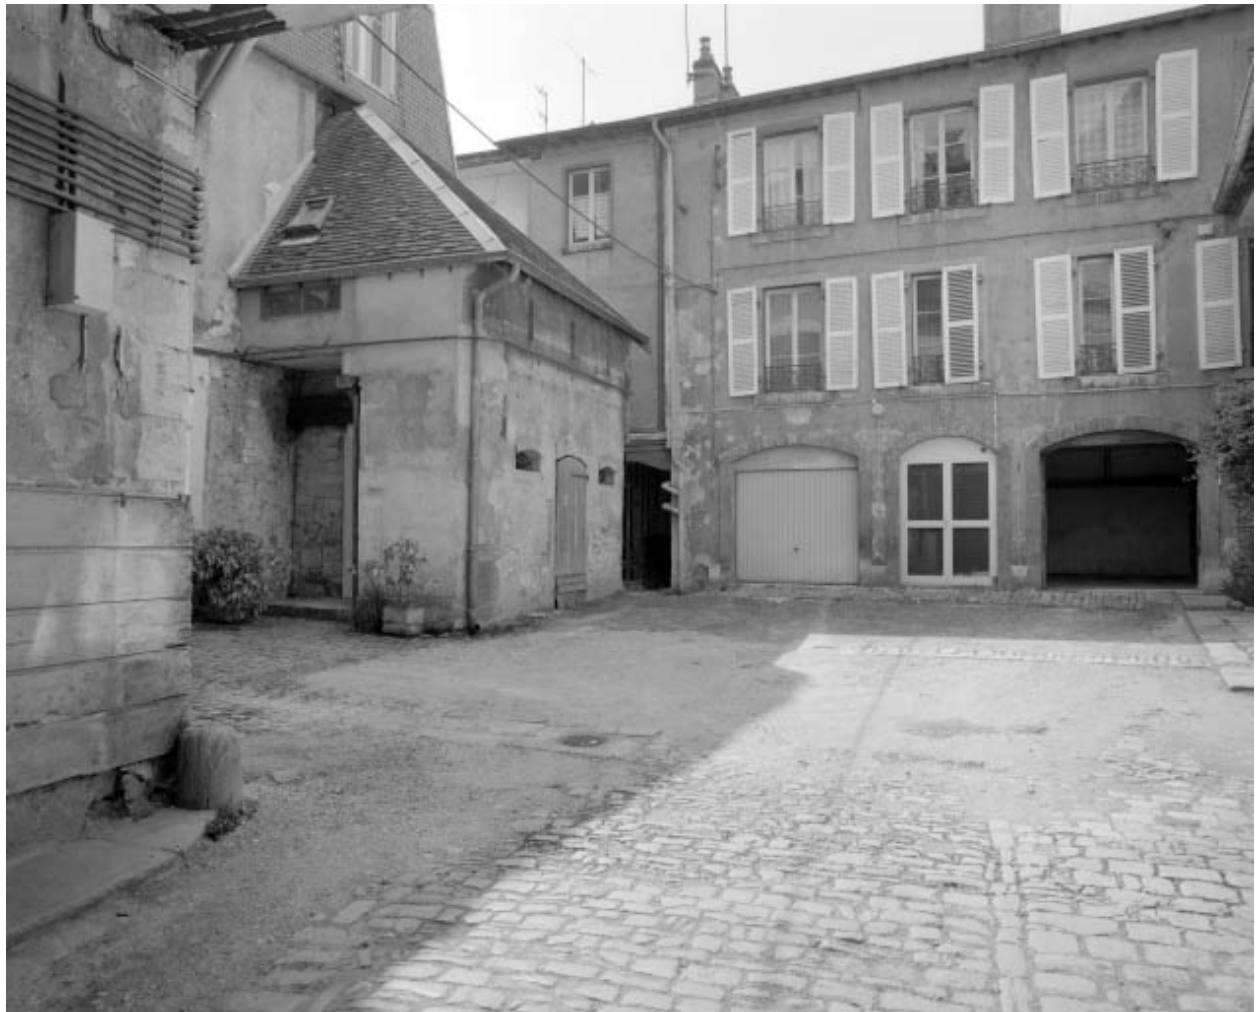
Vue d'ensemble de la cour  
de trois quarts gauche.  
Phot. Yves Sancey  
IVR43\_20022500172X

Vue d'ensemble de la cour de trois quarts gauche.

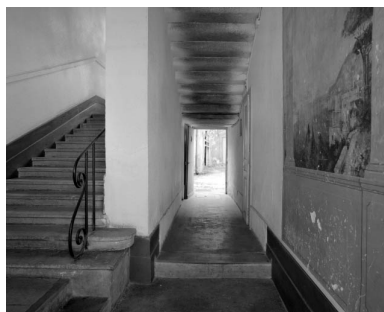
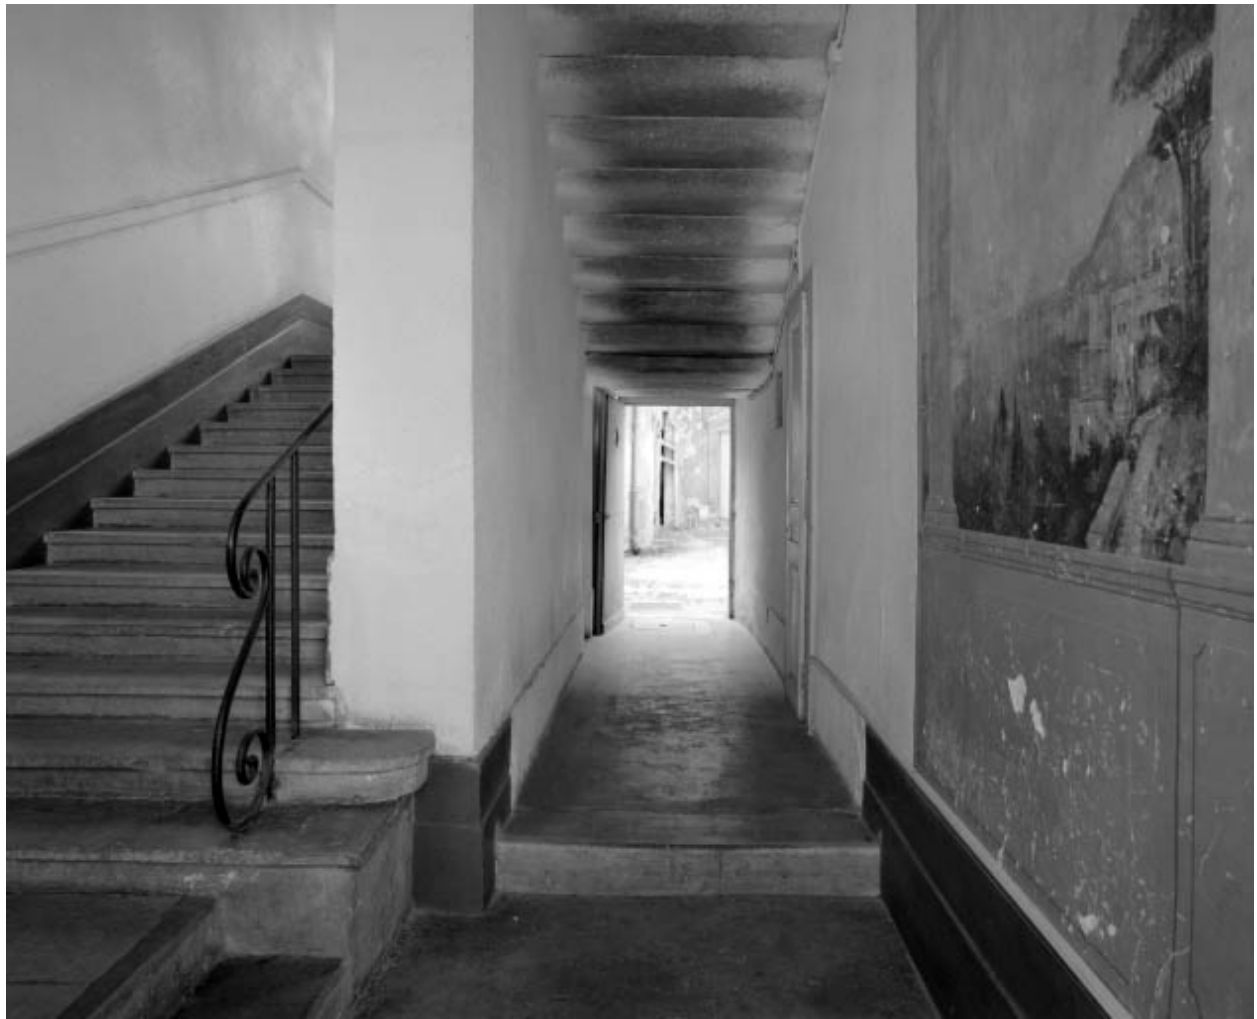
Vue d'ensemble de l'escalier  
et du couloir d'accès  
depuis la porte piétonne.  
Phot. Yves Sancey  
IVR43\_20022500176X

Vue d'ensemble de l'escalier et du couloir d'accès depuis la porte piétonne.

Matériau(x) du gros-oeuvre, mise en oeuvre et revêtement : calcaire ; enduit ; moellon  
Matériau(x) de couverture : tuile mécanique, ardoise  
Étage(s) ou vaisseau(x) : sous-sol, 1 étage carré, étage de comble  
Élévations extérieures : élévation à travées  
Escaliers : escalier dans-oeuvre : escalier tournant à retours sans jour, escalier en maçonnerie

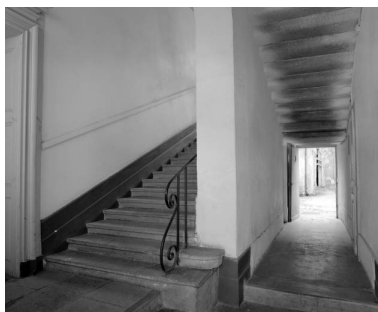
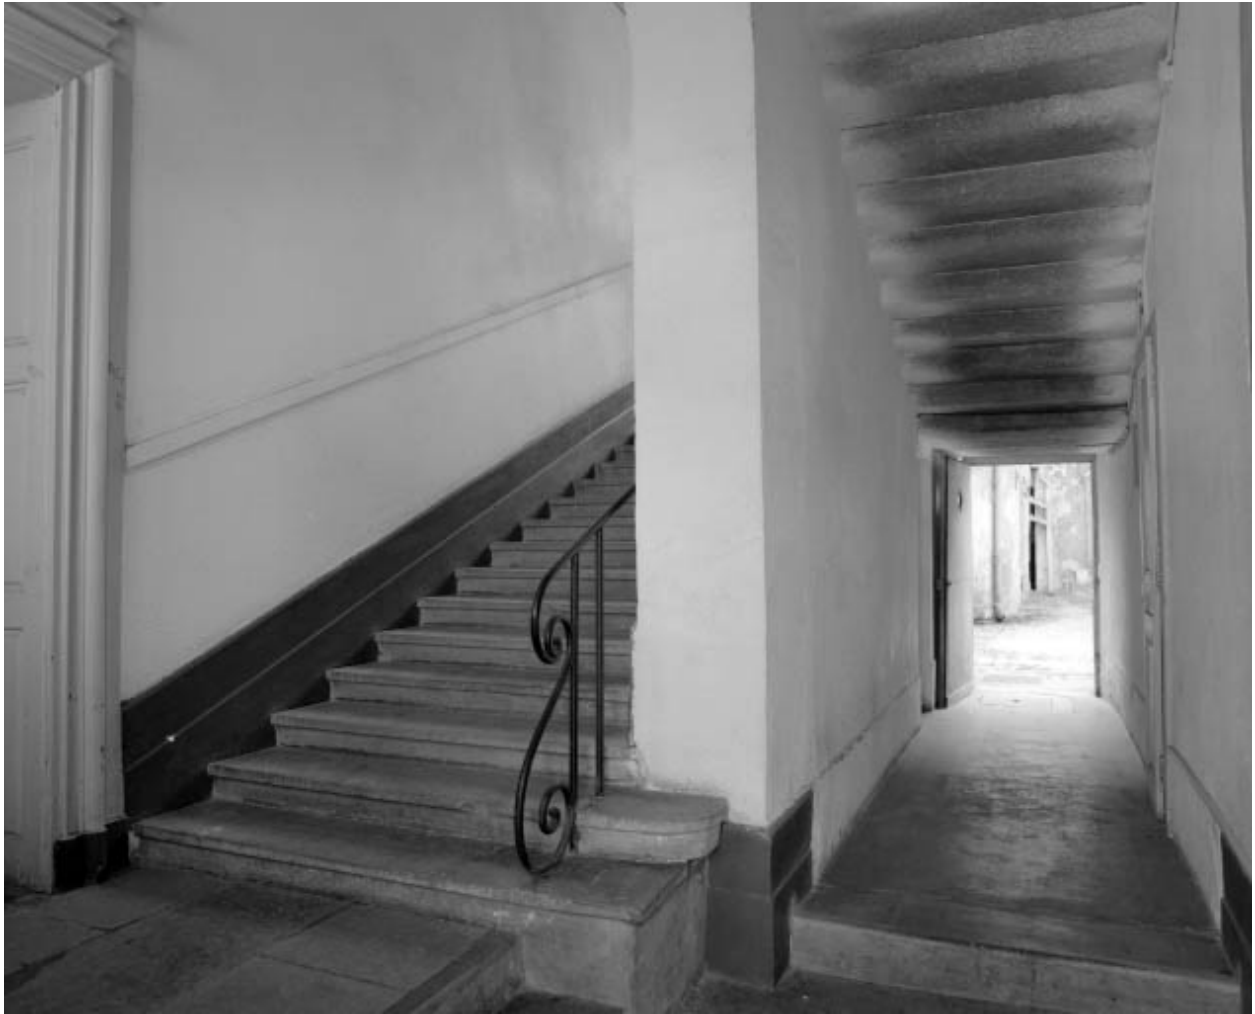
Vue d'ensemble de l'escalier et du  
couloir d'accès de trois quarts gauche.  
Phot. Yves Sancey  
IVR43\_20022500177X

Vue d'ensemble de l'escalier et du couloir d'accès de trois quarts gauche.

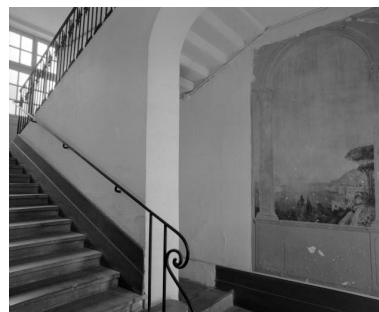
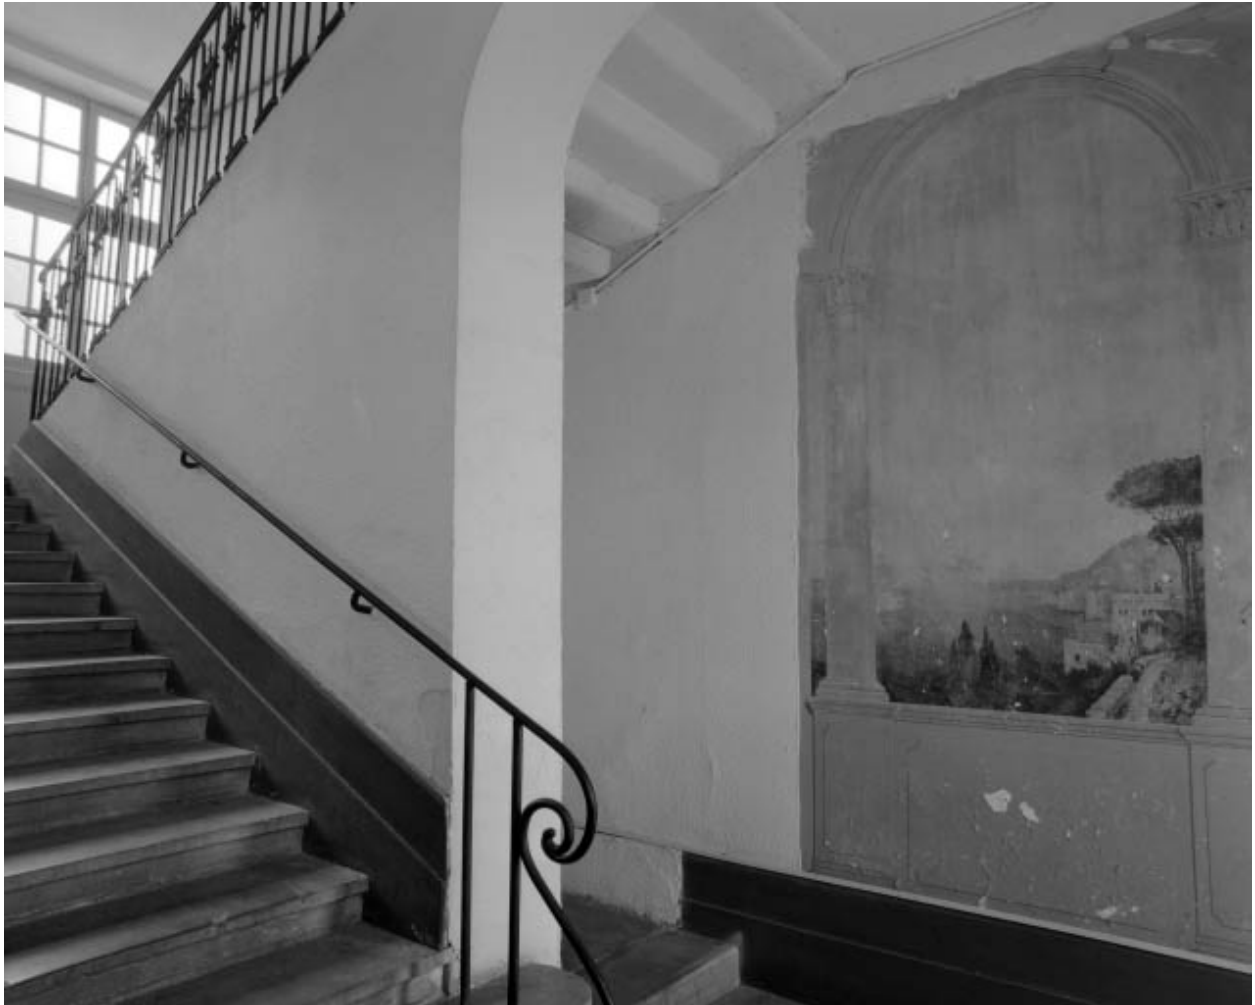
Vue d'ensemble de l'escalier :  
de trois quarts gauche.  
Phot. Yves Sancey  
IVR43\_20022500175X

Vue d'ensemble de l'escalier : de trois quarts gauche.

Bien que dénaturé au 19e siècle, l'hôtel a conservé quelques éléments anciens : l'escalier d'origine et deux salons du 18e siècle dont l'un de plan ovale.

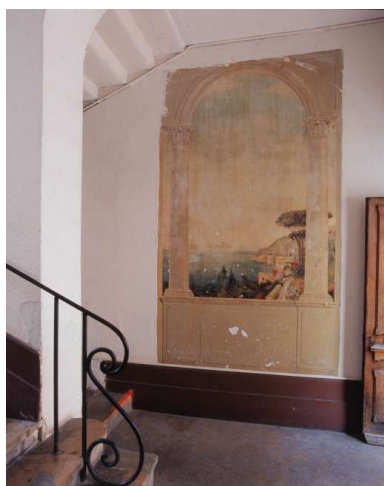
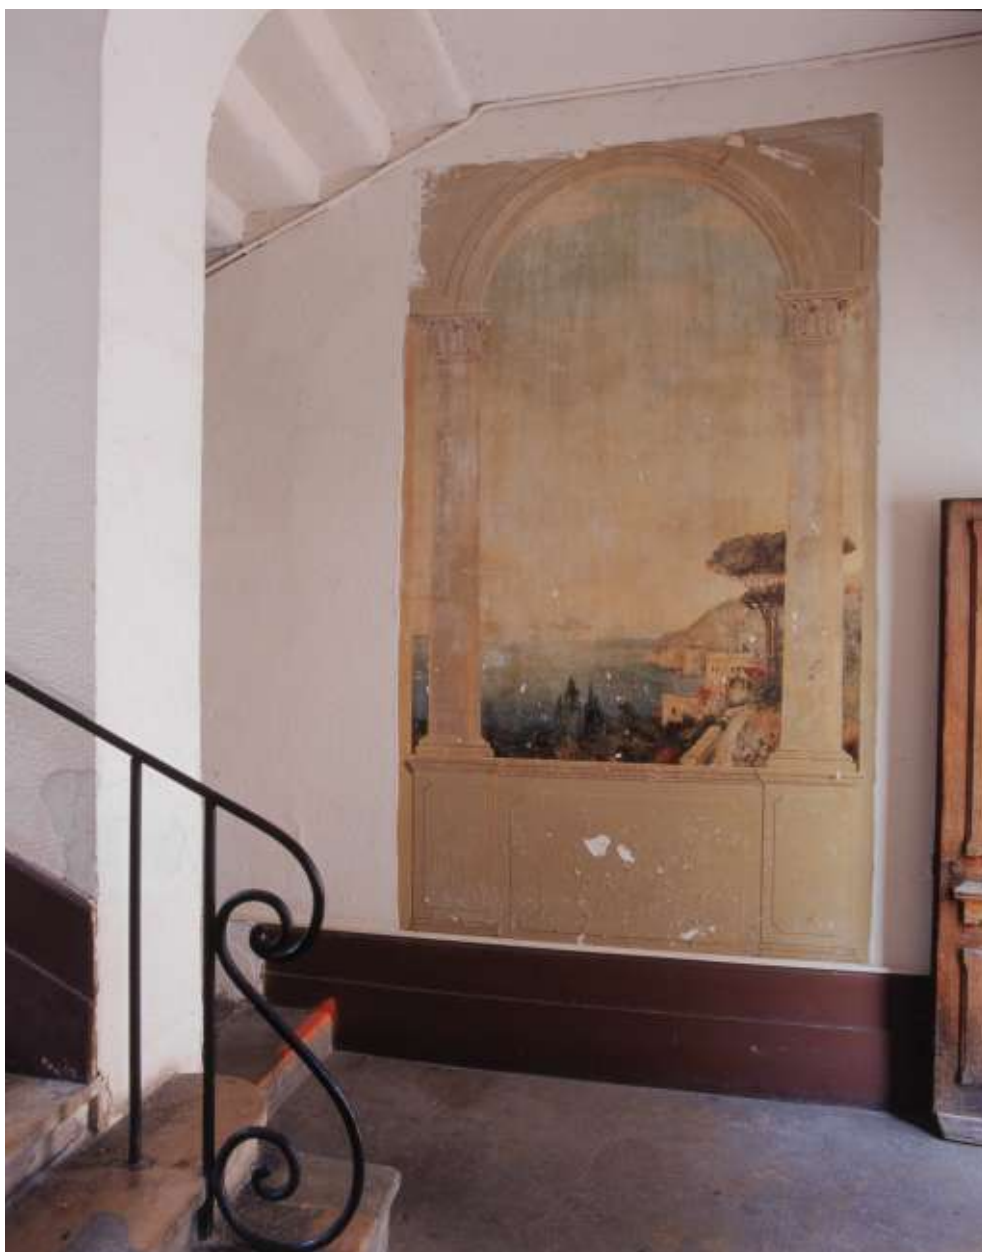
Vestibule : détail de  
la peinture murale.  
Phot. Yves Sancey  
IVR43\_20022500174XA

Vestibule : détail de la peinture murale.
