Bourgogne-Franche-Comté, Haute-Saône  
Charcenne  
église paroissiale Notre-Dame-de-l'Assomption

## 2 bas-reliefs du nouveau maître-autel :

Numéro de dossier : IM70000705  
Date de l'enquête initiale : 1976  
Date(s) de rédaction : 1994  
Cadre de l'étude : inventaire topographique  
Degré d'étude : étudié

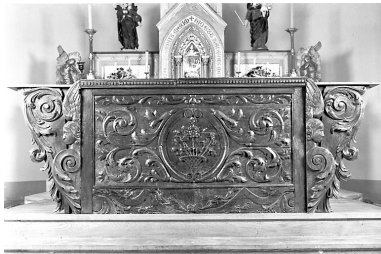
IVR43\_19777000058X

Bas-reliefs provenant d'éléments de meubles et habillant le nouveau maître-autel, comprenant un panneau central rectangulaire, entouré de part et d'autre de deux éléments, et au revers, d'un panneau rectangulaire ; bois de différentes couleurs : bois foncé (chêne ?) pour le panneau central, les volutes latérales à l'avant, les montants et les traverses du panneau situé au revers de l'autel ; bois clair (tilleul ?) pour le panneau central au revers ; bois clair, pour les têtes d'anges ailés de chaque côté du panneau central, sur la face de l'autel ; panneaux chevillés ; décor sculpté dans la masse

Iconographie et décor : médailion (ovale) : rinceau : feuillage, corbeille : fleur ; tête : ange (aile), feuillage ; rinceau : feuillage, ruban, fleur. Panneau de face : médailion ovale orné en haut et en bas de deux volutes rentrantes d'où s'échappent des rinceaux de feuillages ; à l'intérieur du médailion, corbeille de fleurs ; les deux éléments ajoutés de part et d'autre de ce panneau rectangulaire se composent d'une tête d'ange ailé de profil, posée sur une volute rentrante, puis d'une volute

Panneau central, au revers : bois vermoulu et fendu longitudinalement ; panneau central, sur la face : bois fendu longitudinalement

Vue d'ensemble.
