Bourgogne-Franche-Comté, Saône-et-Loire  
Saunières  
R.D. 154, 1ère ferme

## ferme

Numéro de dossier : IA71000388  
Date de l'enquête initiale : 1986  
Date(s) de rédaction : 2002  
Cadre de l'étude : inventaire topographique  
Degré d'étude : étudié

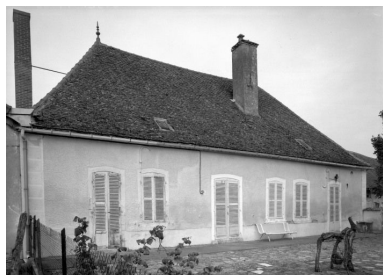
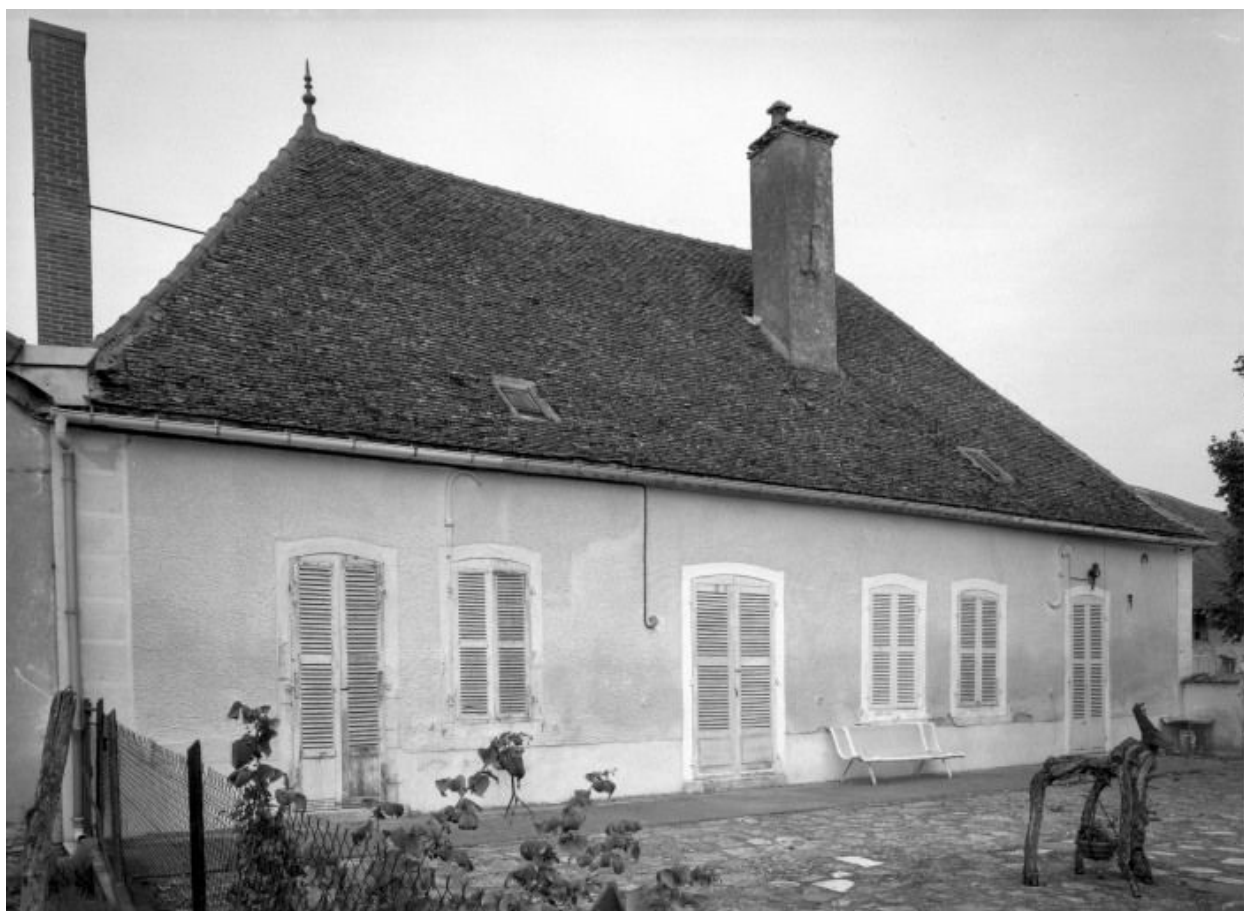
Bâtiment d'habitation,  
façade sur jardin.  
Phot. Michel Rosso  
IVR26\_19867100192V

Bâtiment d'habitation, façade sur jardin.

Ferme dont les bâtiments sont implantés sur les côtés d'une cour en bordure de la rue. Au nord de la cour, le bâtiment d'habitation en maçonnerie enduite, comprend un rez-de-chaussée de plain-pied et un comble éclairé par des tabatières. Au sud de la cour un bâtiment en pan-de-bois hourdé de briques enduites est occupé par une remise et un surmontée d'un séchoir à houblon. A l'est, un autre bâtiment de dépendances, en moellon calcaire, comprend un corps abritant une grange et des étables sous fenils et, dans l'angle antérieur droit, un colombier dans oeuvre. Ce dernier, dont la partie supérieure est en brique, est couvert d'un toit en pavillon en tuile plate. Toits à croupes en tuile plate sur le logis, en tuile mécanique sur le séchoir à houblon.

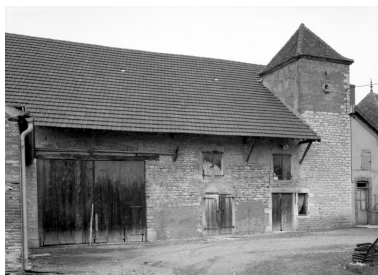
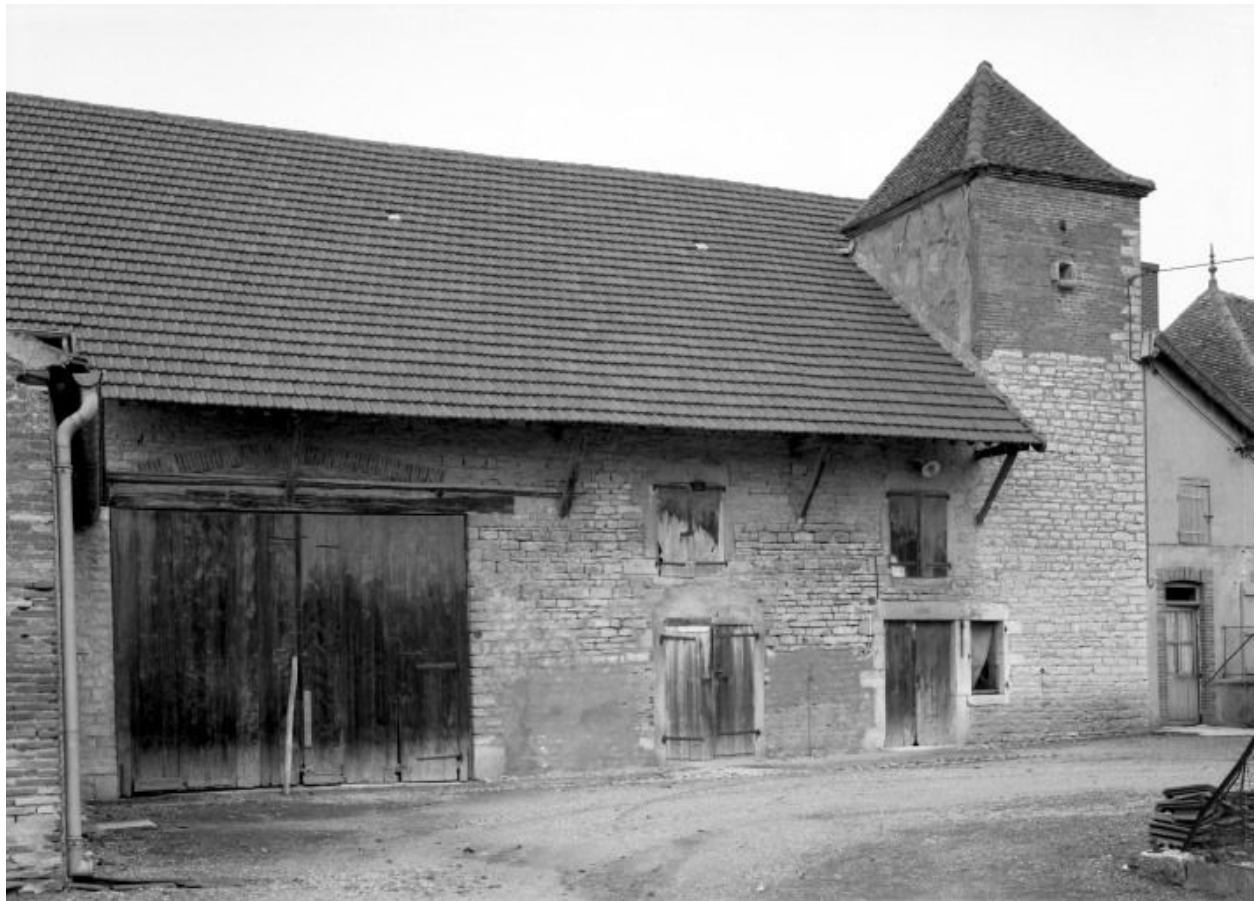
Bâtiment des dépendances  
et colombier.  
Phot. Michel Rosso  
IVR26\_19867100185V

Bâtiment des dépendances et colombier.

Ferme de la seconde moitié du 18e siècle dont le bâtiment de dépendances avec colombier a été construit en 1856 comme l'indique la date gravée sur le linteau d'une étable.

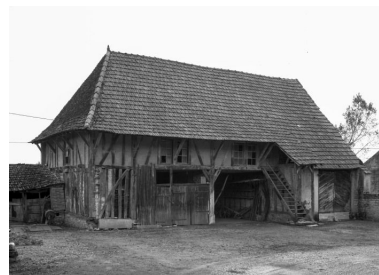
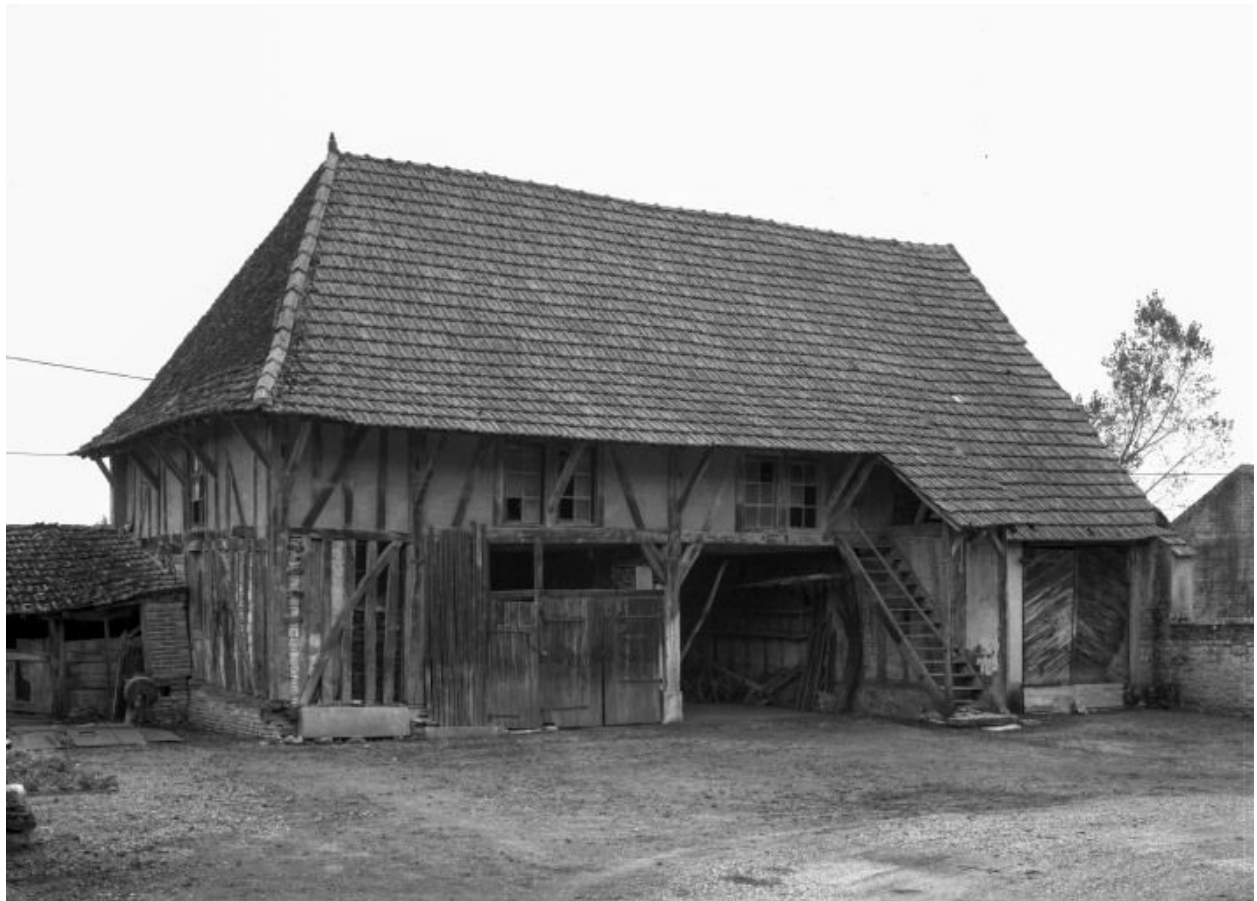
Bâtiment abritant les  
remises et le séchoir.  
Phot. Michel Rosso  
IVR26\_19867100186V

Bâtiment abritant les remises et le séchoir.
