Franche-Comté, Doubs  
Charquemont  
7 bis rue de la Fontenotte

## maison et atelier d'horlogerie de Charles Guyot

Numéro de dossier : IA25001304  
Date de l'enquête initiale : 2014  
Date(s) de rédaction : 2014  
Cadre de l'étude : patrimoine industriel patrimoine industriel du Doubs  
Degré d'étude : étudié

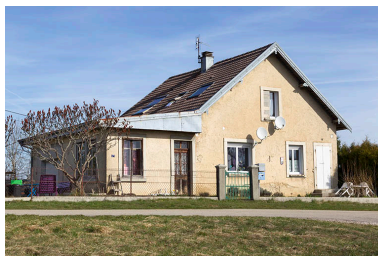
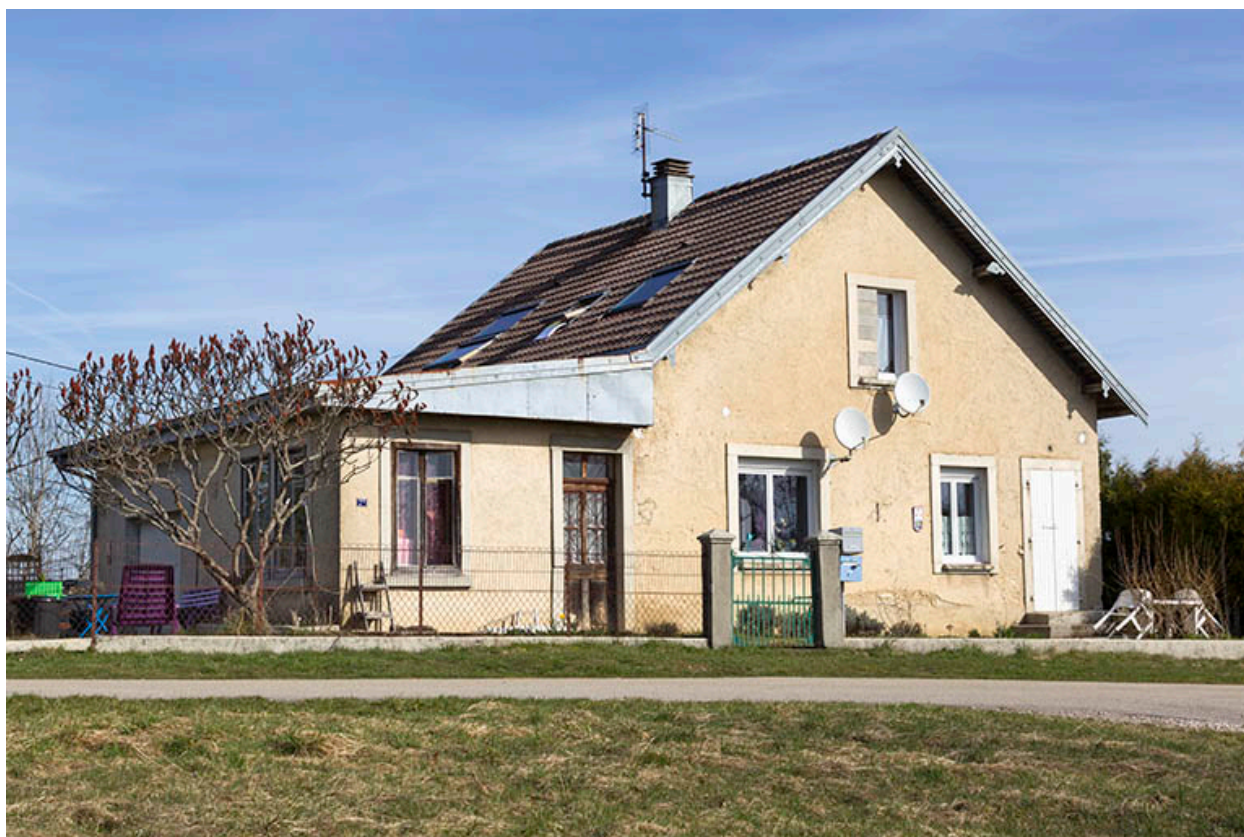
Vue d'ensemble, depuis le sud (façade antérieure, de trois quarts gauche).  
Phot. Sonia Dourlot  
IVR43\_20152500775NUC2A

Vue d'ensemble, depuis le sud (façade antérieure, de trois quarts gauche).

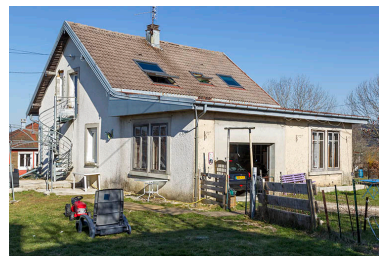
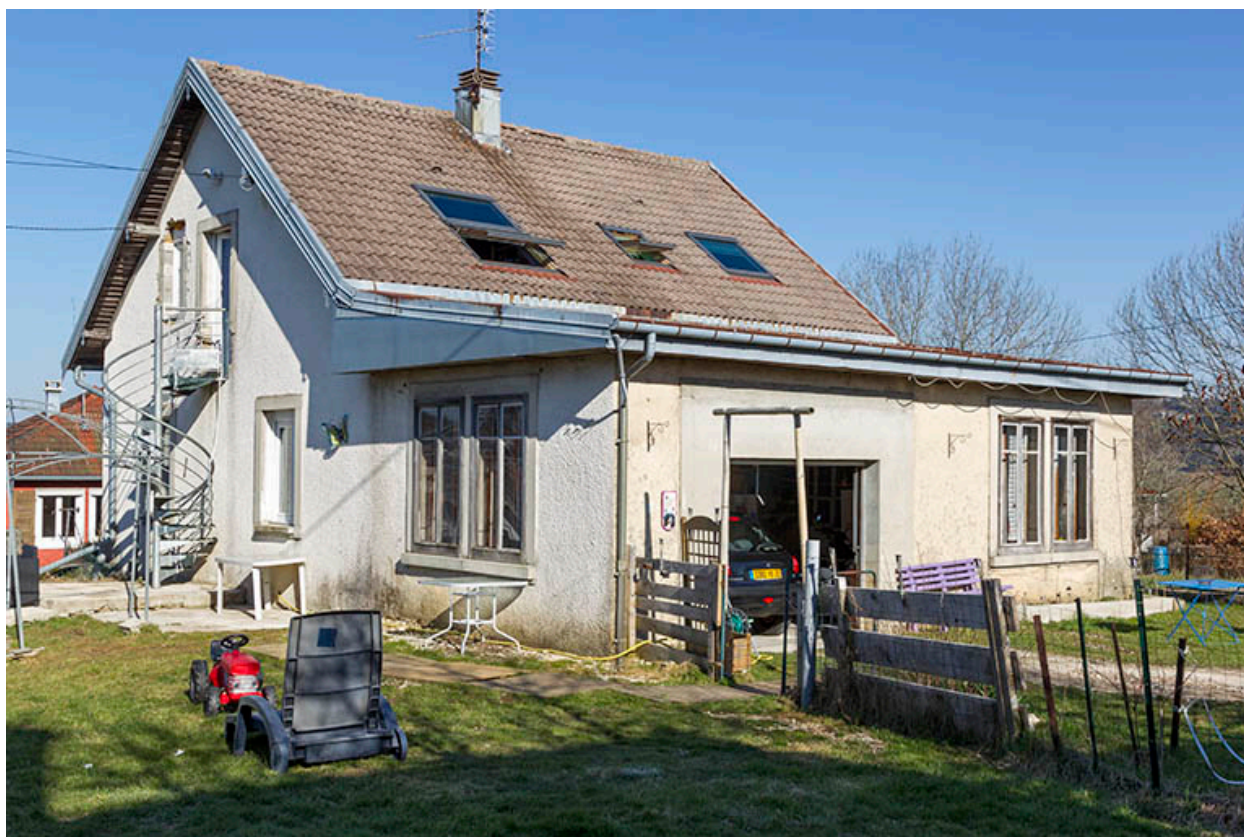
Vue d'ensemble, depuis l'ouest (façades postérieure et latérale gauche).  
Phot. Sonia Dourlot  
IVR43\_20152500771NUC2A

Vue d'ensemble, depuis l'ouest (façades postérieure et latérale gauche).

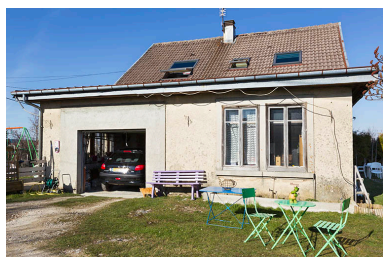
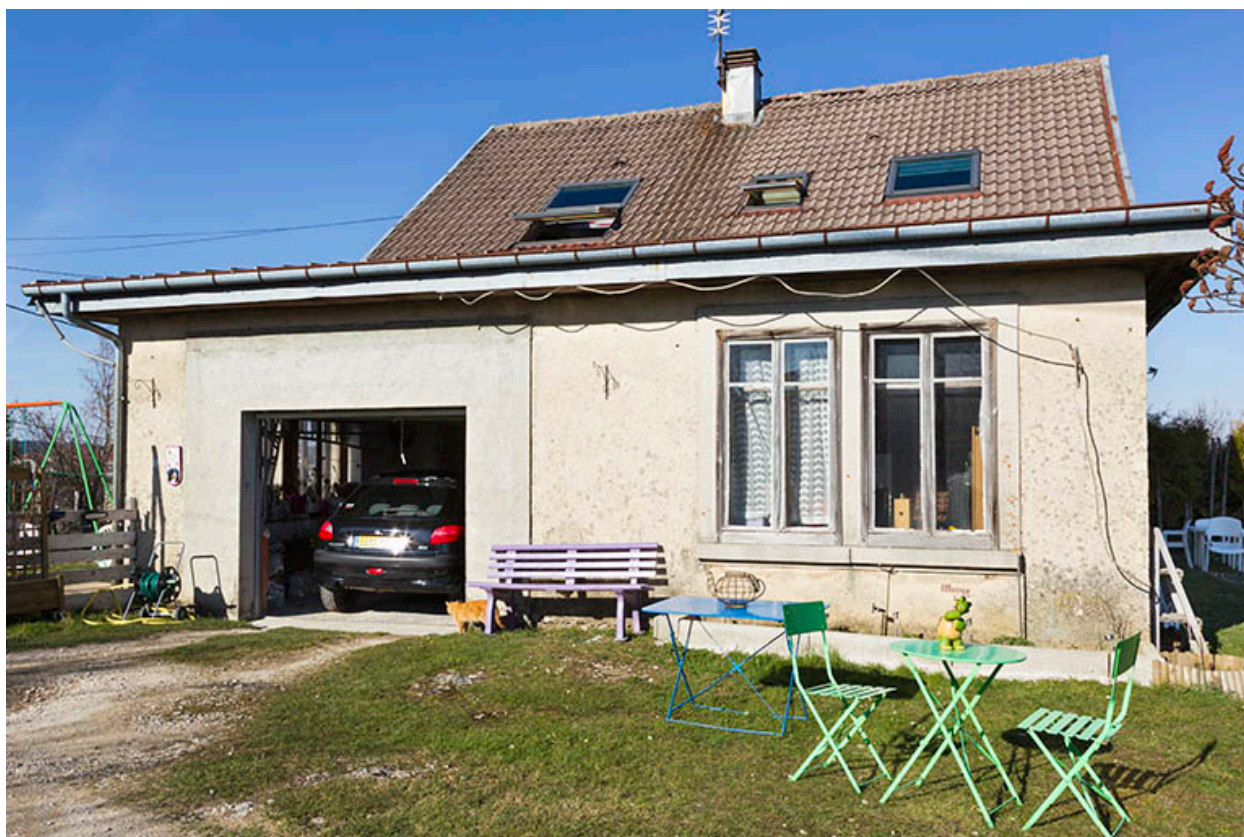
Atelier de fabrication :  
façade latérale gauche.  
Phot. Sonia Dourlot  
IVR43\_20152500773NUC2A

Atelier de fabrication : façade latérale gauche.

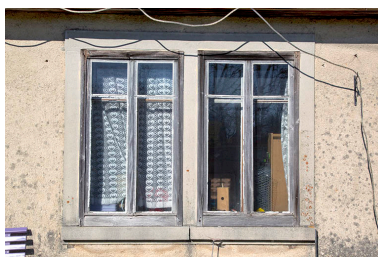
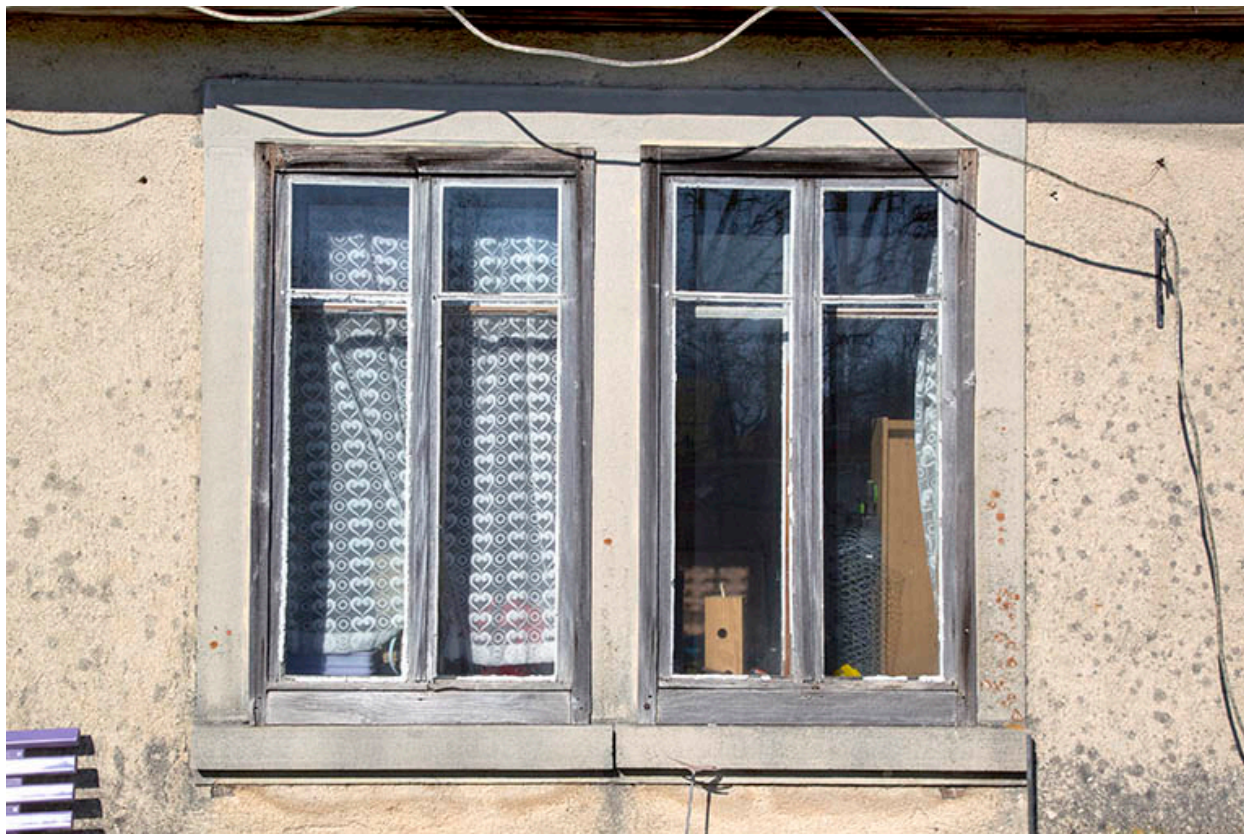
La maison et l'atelier ont des murs en moellons calcaires enduits. La première, en rez-de-chaussée et avec étage en surcroît, est coiffée d'un toit à longs pans, pignons couverts et couverture de tuiles mécaniques, le second d'un toit métallique en apprentis. Une fenêtre horlogère est visible sur le mur occidental de l'atelier, dans l'angle sud-ouest.

Atelier de fabrication :  
fenêtres horlogères sur la  
façade latérale gauche.  
Phot. Sonia Dourlot  
IVR43\_20152500774NUC2A

Atelier de fabrication : fenêtres horlogères sur la façade latérale gauche.

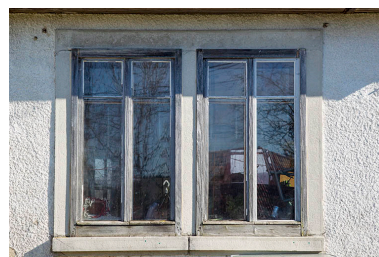
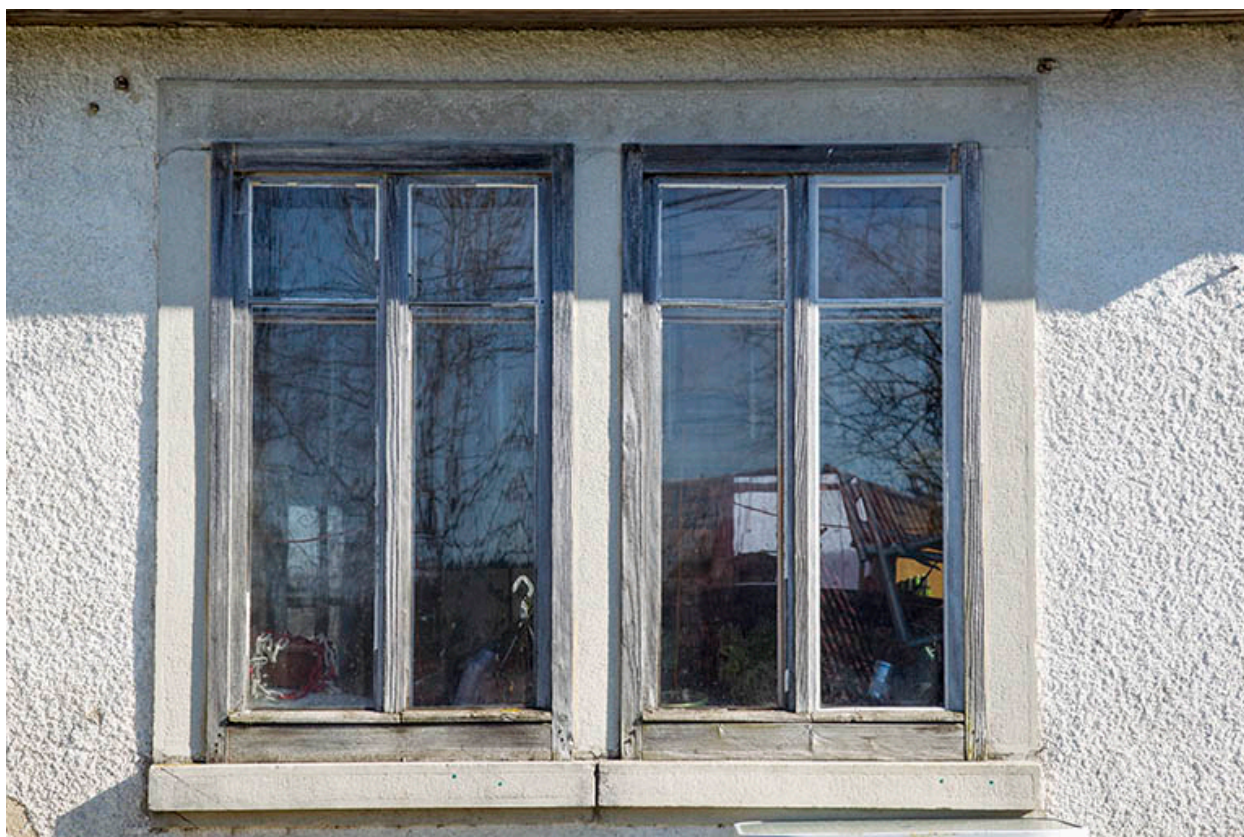
Atelier de fabrication : fenêtres  
horlogères sur la façade postérieure.  
Phot. Sonia Dourlot  
IVR43\_20152500772NUC2A

Atelier de fabrication : fenêtres horlogères sur la façade postérieure.
