Bourgogne, Yonne  
Stigny  
C.D. 17

## croix de chemin dite croix de Pierre

Numéro de dossier : IA89000745  
Date de l'enquête initiale : 1974  
Date(s) de rédaction : 2001  
Cadre de l'étude : inventaire préliminaire  
Degré d'étude : étudié

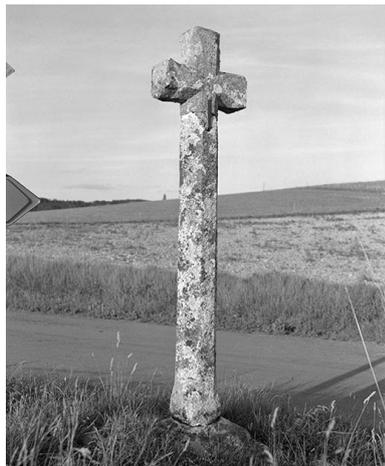
Croix de chemin, dite croix de Pierre.

La croix est située sur le C. D. 17 au sud-ouest du village, à gauche en direction d'Ancy-le-Franc. Le soubassement, de plan carré, est en grande partie enterré. Il est surmonté par le socle, de forme octogonale. Le fût et la croix sont également de section octogonale. La croix est fixée sur le fût par deux fers rectangulaires.
