Bourgogne-Franche-Comté, Territoire de Belfort  
Beaucourt  
16 à 30 rue Frédéric Japy

## **usine de petite métallurgie et d'horlogerie Japy dite la Pendulerie, actuellement immeuble à logements et musée Frédéric Japy**

Numéro de dossier : IA90000076  
Date de l'enquête initiale : 2000  
Date(s) de rédaction : 1982, 2000  
Cadre de l'étude : patrimoine industriel patrimoine industriel du Territoire de Belfort  
Degré d'étude : étudié

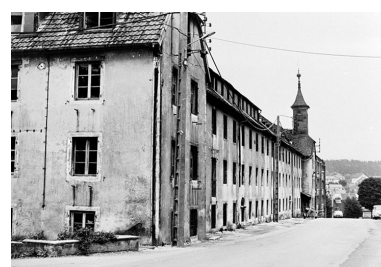
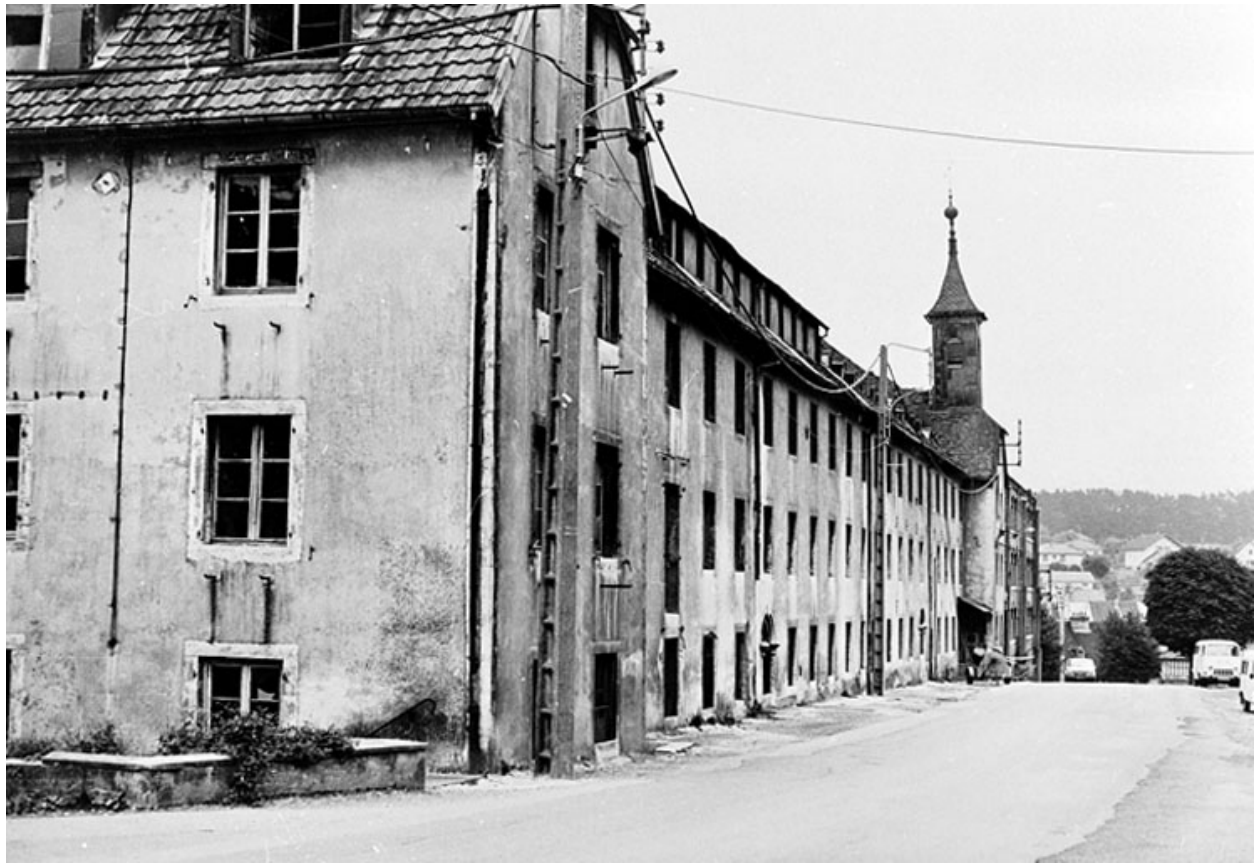
Façade sur rue avant  
destruction (état en 1978).  
Phot. Jérôme Mongreville,  
Phot. Bernard Goetz  
IVR43\_20039000085X

Façade sur rue avant destruction (état en 1978).

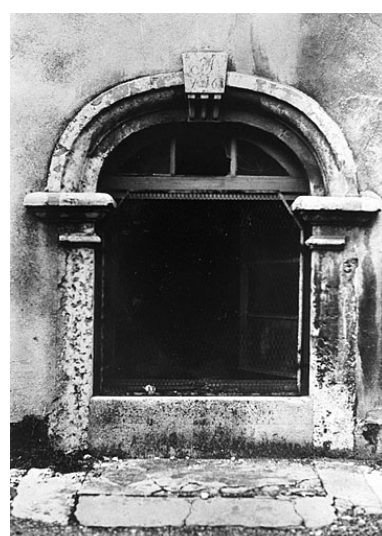
Baie sur la façade sud (état en 1978).  
Phot. Jérôme Mongreville, Autr. B.  
(photographe) NEPASUTILISERGoetz  
IVR43\_20029000026X

Baie sur la façade sud (état en 1978).

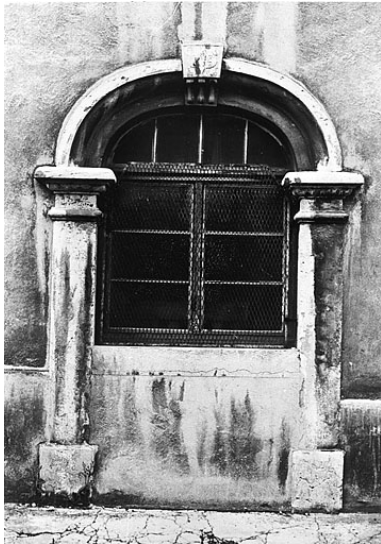
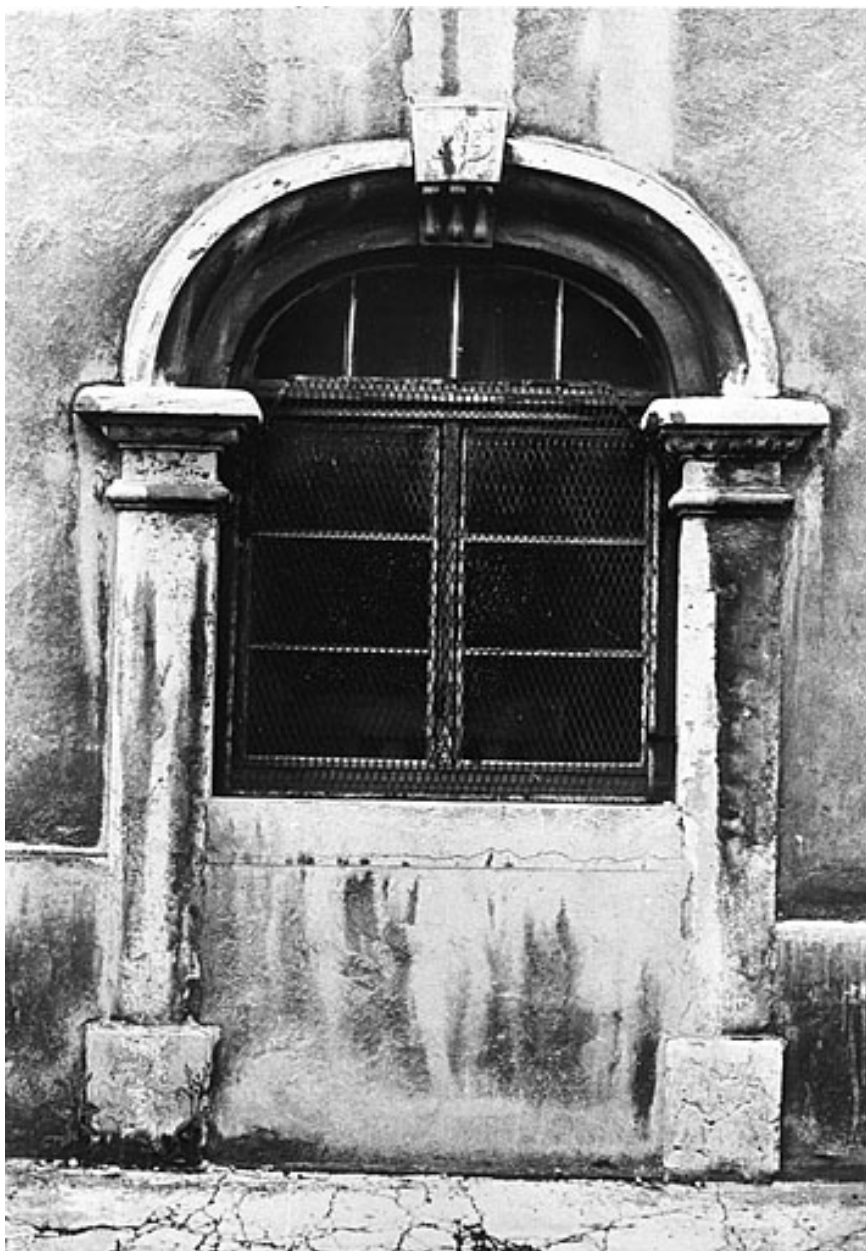
Seconde baie sur la  
façade sud (état en 1978).  
Phot. Jérôme Mongreville,  
Phot. Bernard Goetz  
IVR43\_20029000033X

Seconde baie sur la façade sud (état en 1978).

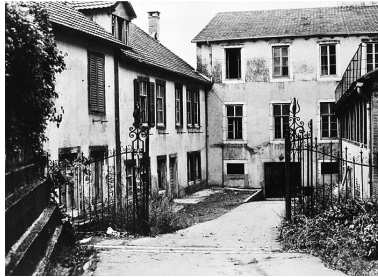
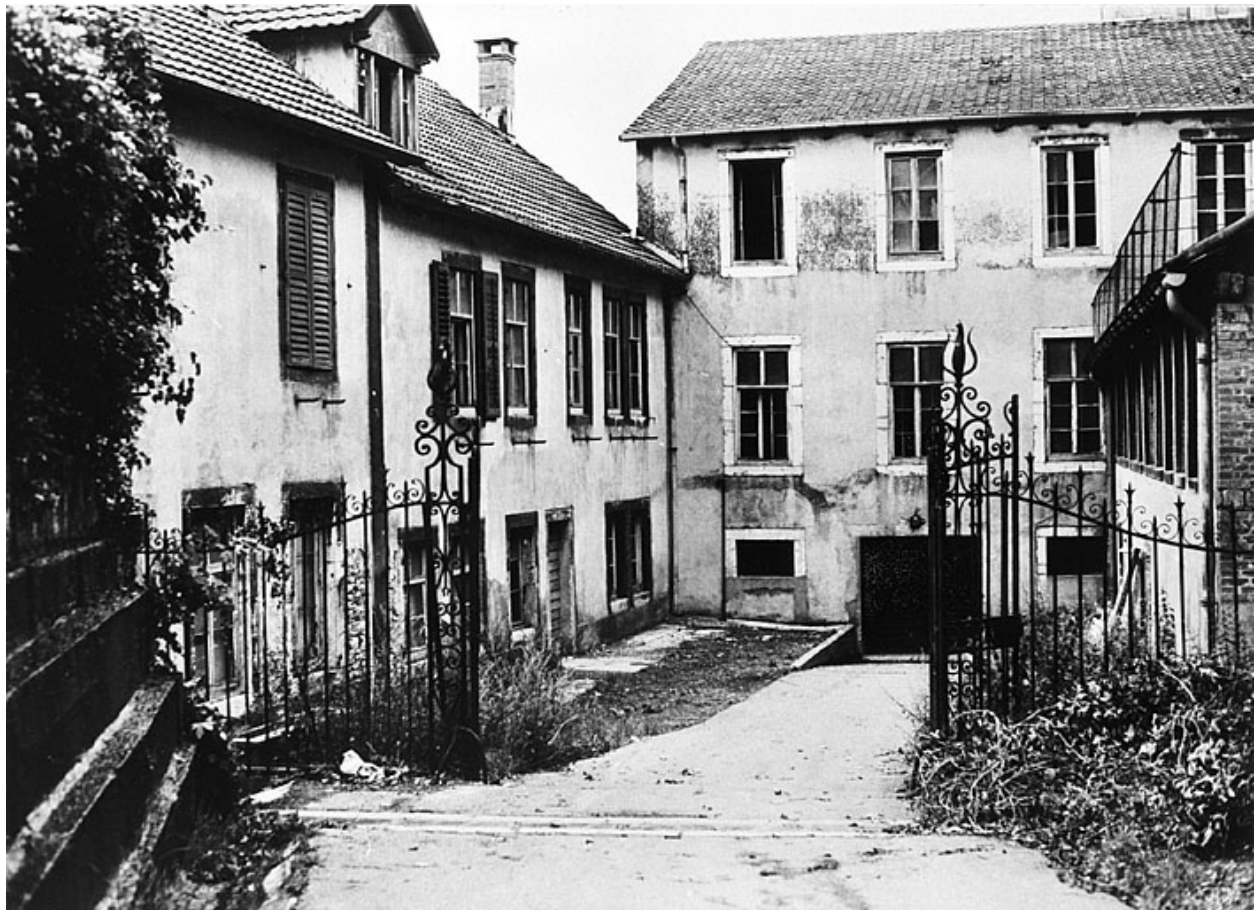
Bâtiments ouest : bureaux et  
logements à gauche, atelier de  
fabrication au fond (état en 1978).  
Phot. Jérôme Mongreville,  
Phot. Bernard Goetz  
IVR43\_20029000032X

Bâtiments ouest : bureaux et logements à gauche, atelier de fabrication au fond (état en 1978).

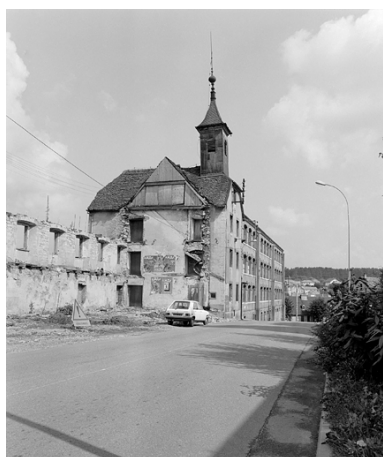
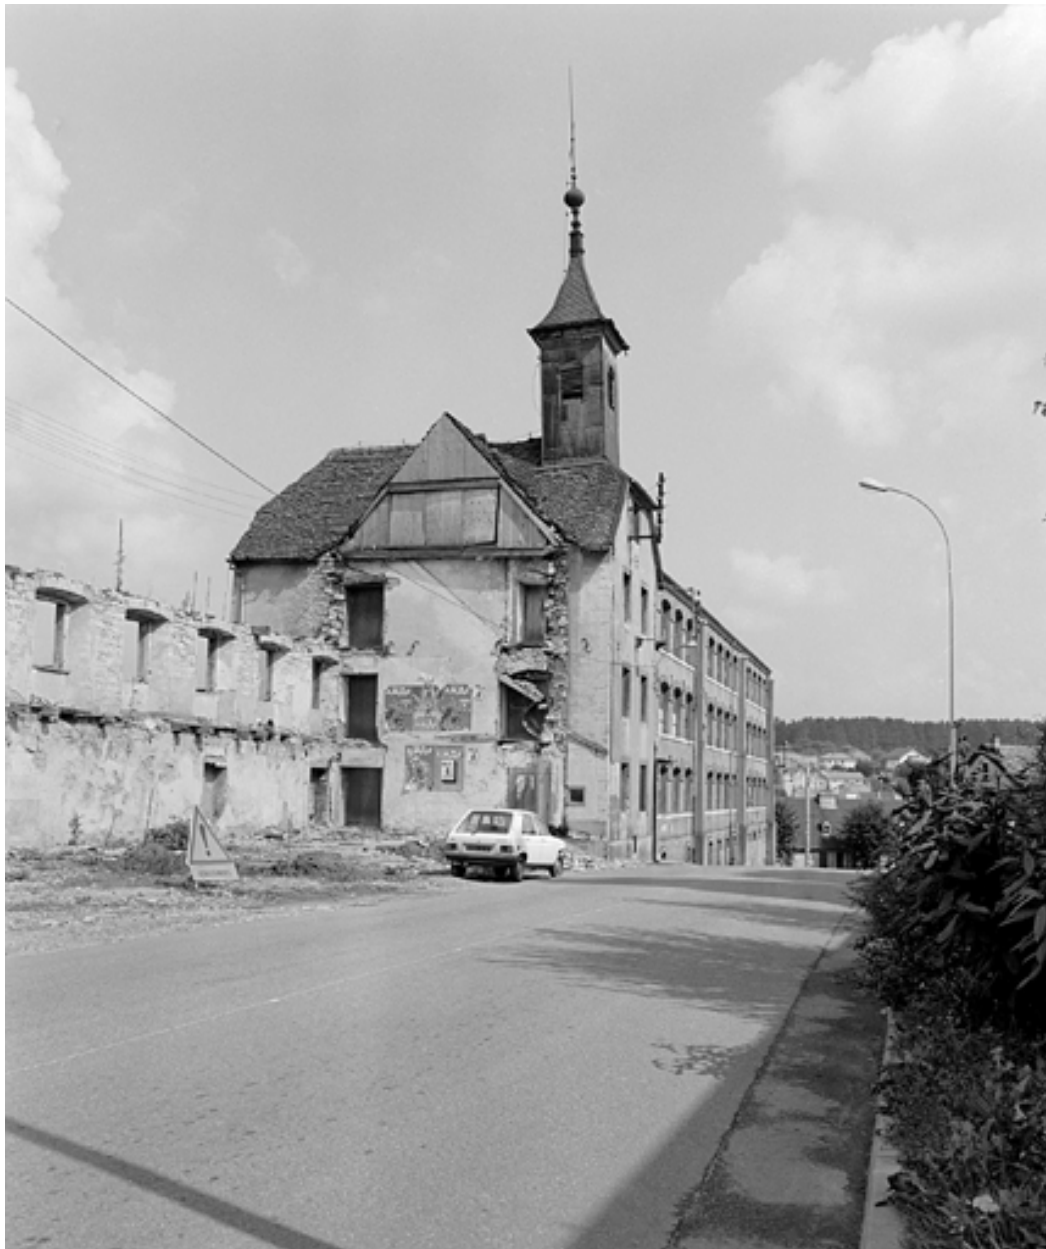
La Pendulerie en 1981. Au second plan, façade sur rue de l'extension des années 1892.SRI.  
Inventaire topographique du canton de Beaucourt (1981-1982).  
Phot. Yves Sancey  
IVR43\_19819000034X

La Pendulerie en 1981. Au second plan, façade sur rue de l'extension des années 1892.SRI. Inventaire topographique du canton de Beaucourt (1981-1982).

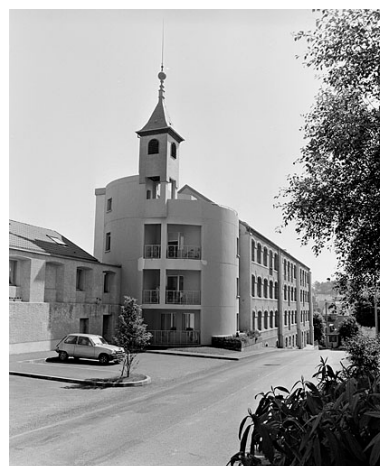
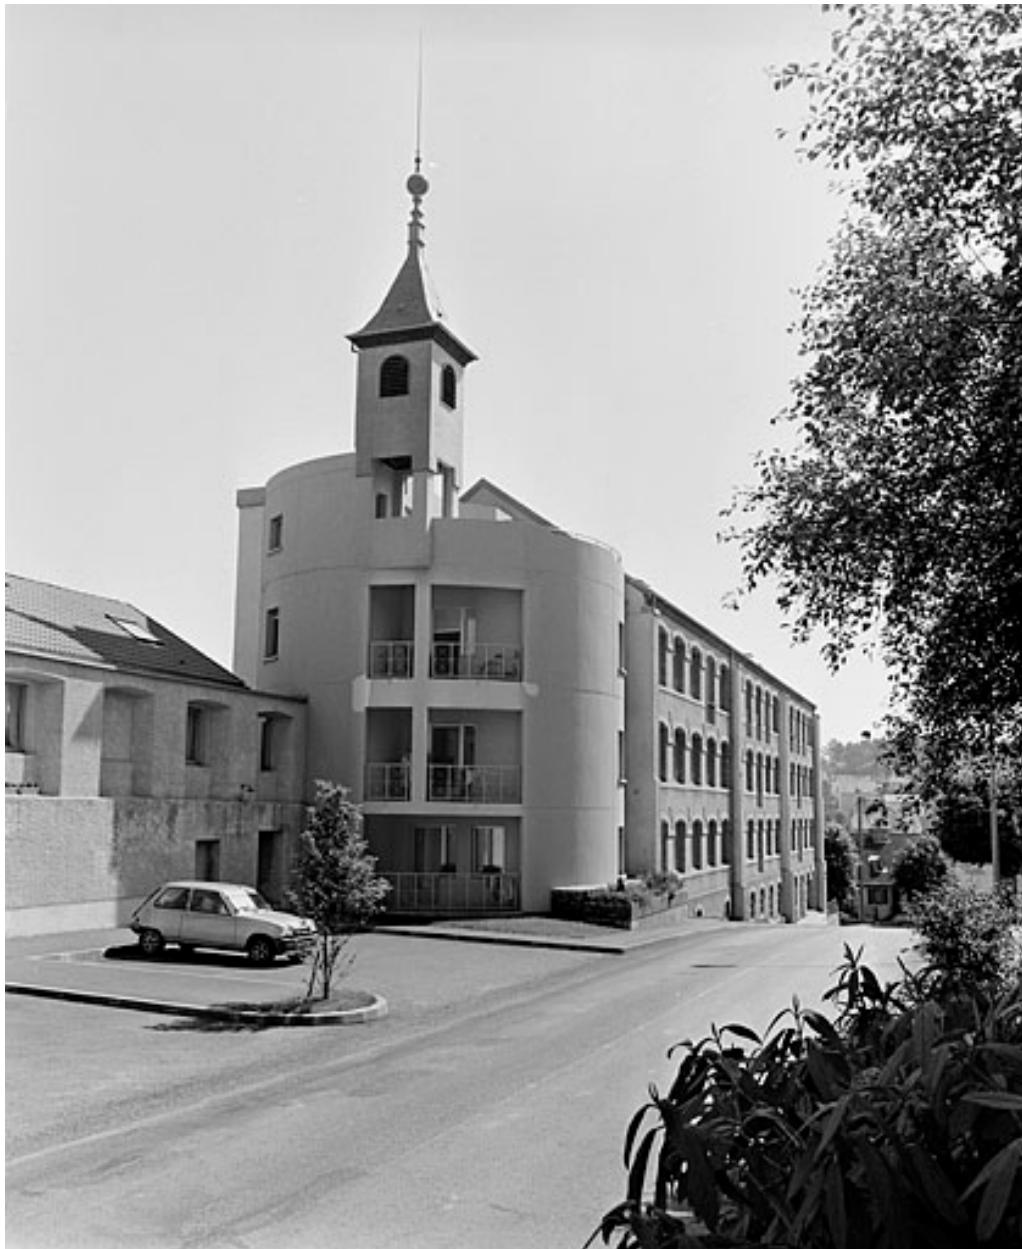
Etat en 1986, après la reconversion en logements H.L.M.SRI.  
Inventaire topographique du canton de Beaucourt (1981-1982).  
Phot. Yves Sancey  
IVR43\_19869000018X

Etat en 1986, après la reconversion en logements H.L.M.SRI. Inventaire topographique du canton de Beaucourt (1981-1982).

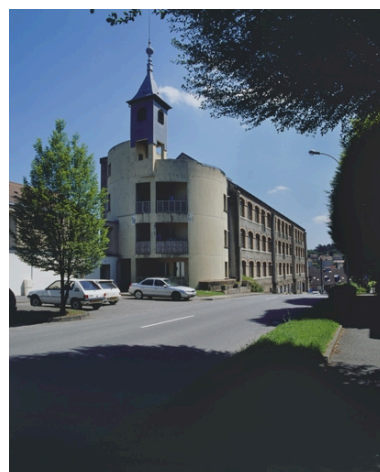
Extrémité ouest de l'atelier de fabrication.  
Phot. Yves Sancey  
IVR43\_200290000235XA

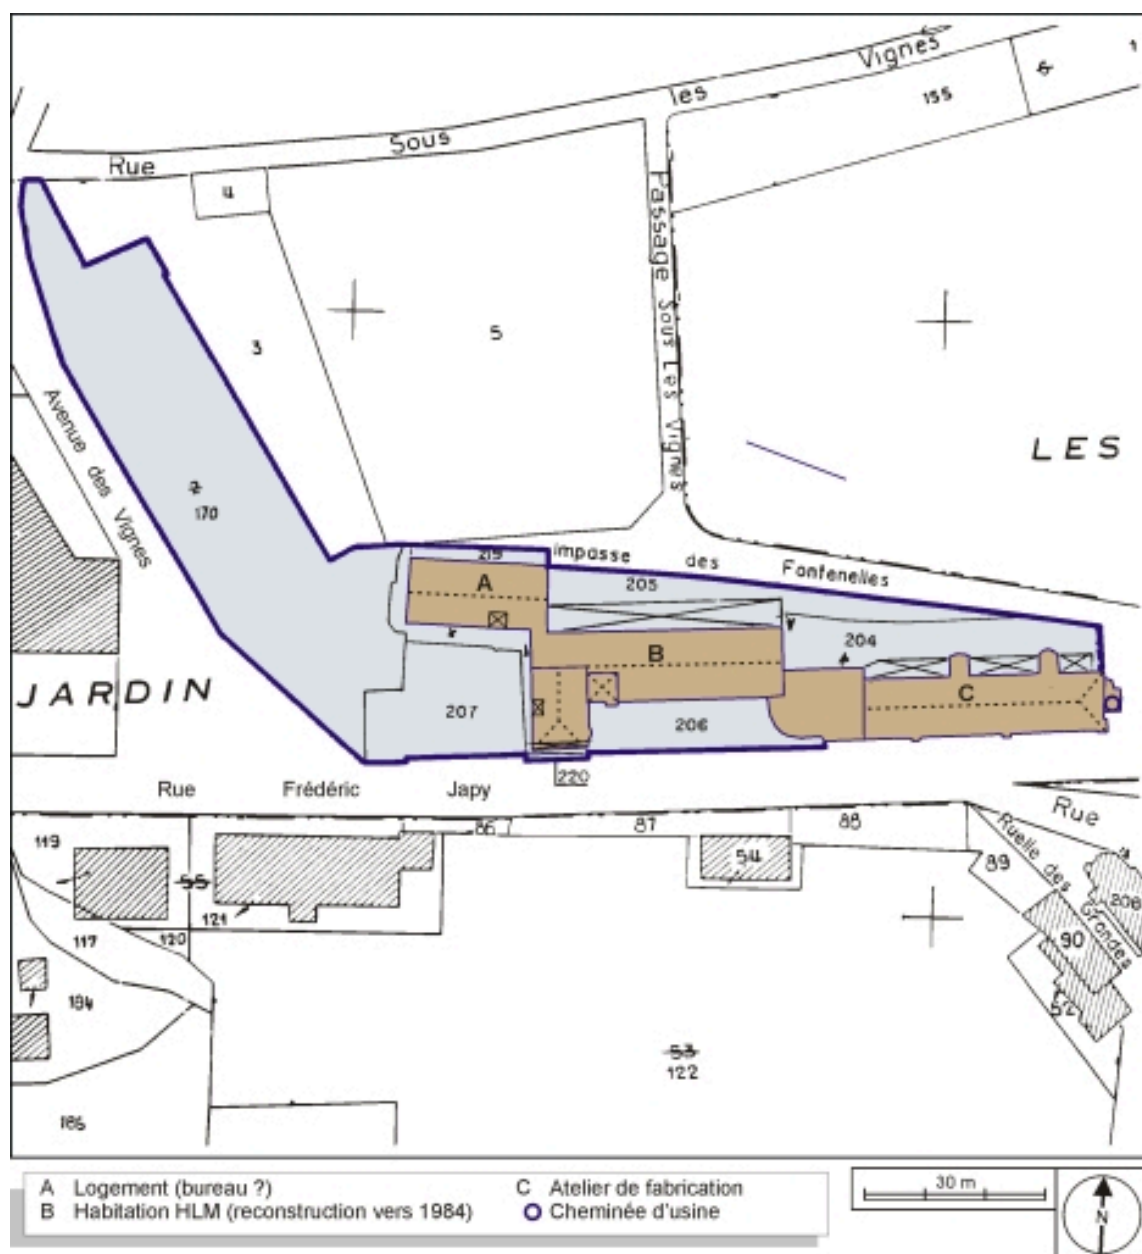
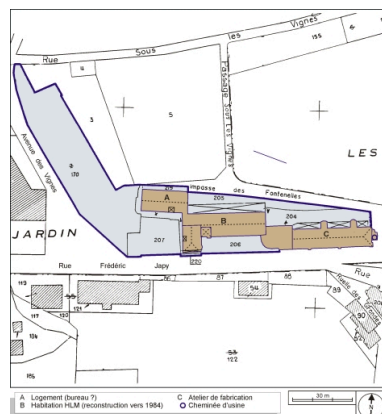
Plan-masse et de situation. Extrait du plan cadastral, 1984, section AL, 1:1000.

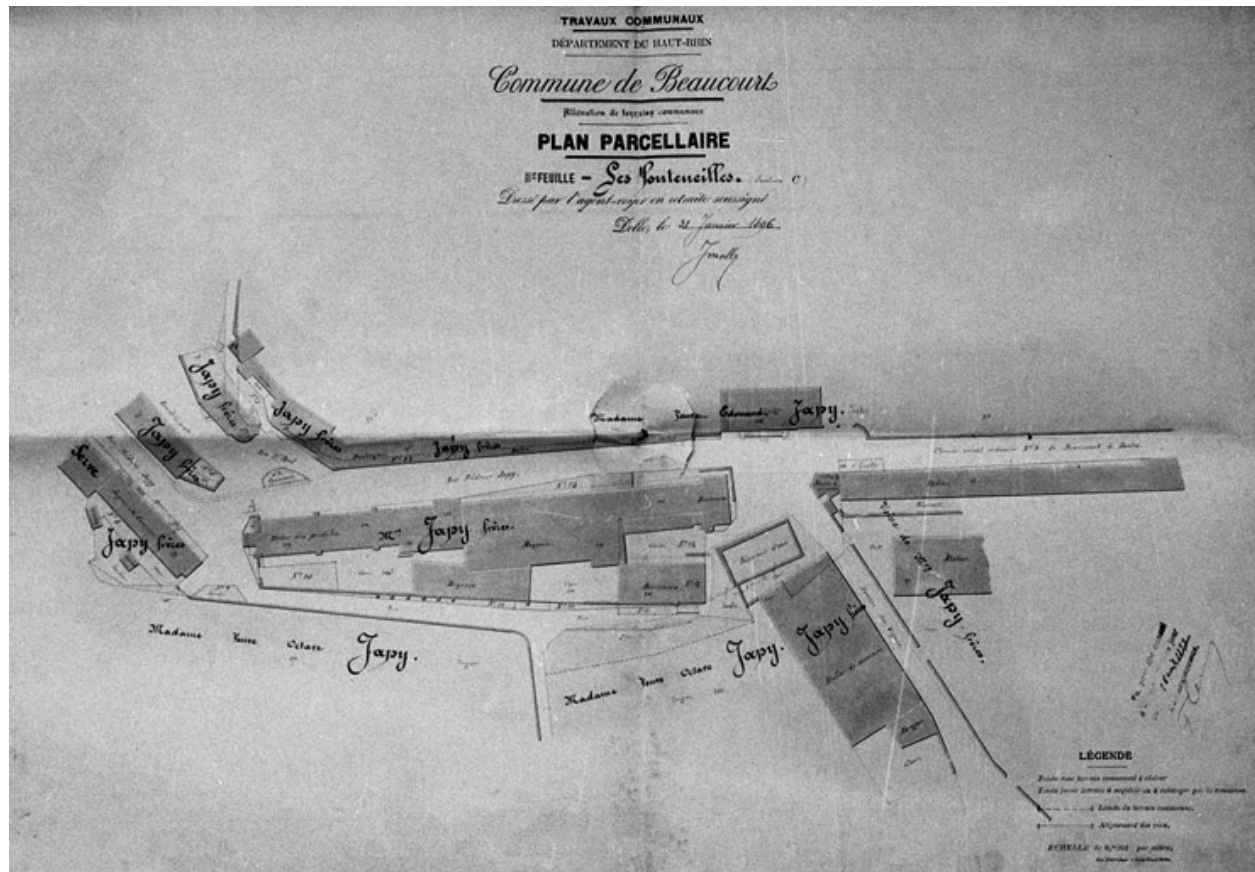
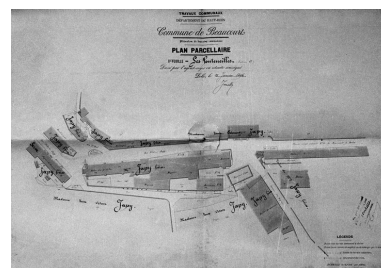
Plan-masse de la Pendulerie [extrait du plan parcellaire].

- **Plan-masse de la Pendulerie [extrait du plan parcellaire].**  
Plan-masse de la Pendulerie [extrait du plan parcellaire]. Dessin, 1896.  
Archives départementales du Territoire de Belfort, Belfort : O 2 O p 491

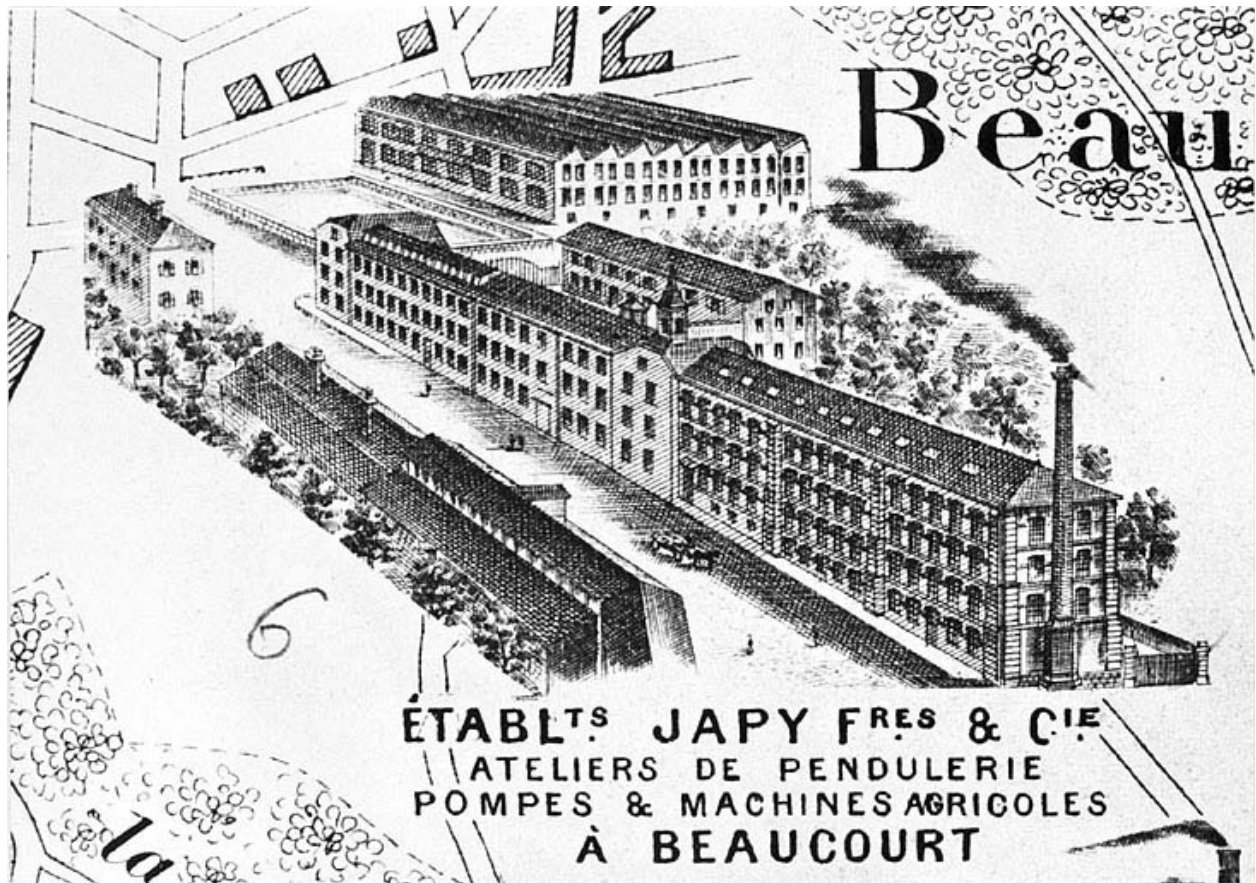
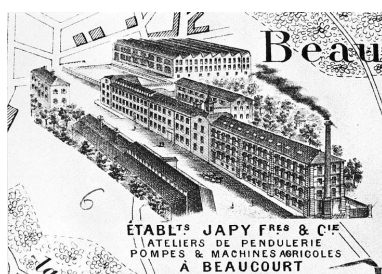
Plan monumental des grandes usines de la vallée de Montbéliard et partie du Territoire de Belfort [la Pendulerie].

- **Plan monumental des grandes usines de la vallée de Montbéliard et partie du Territoire de Belfort [la Pendulerie].**  
Plan monumental des grandes usines de la vallée de Montbéliard et partie du Territoire de Belfort [la Pendulerie]. Dessin, s.d. [début 20e siècle].  
Archives départementales du Territoire de Belfort, Belfort : 9 J 1 D 4-7

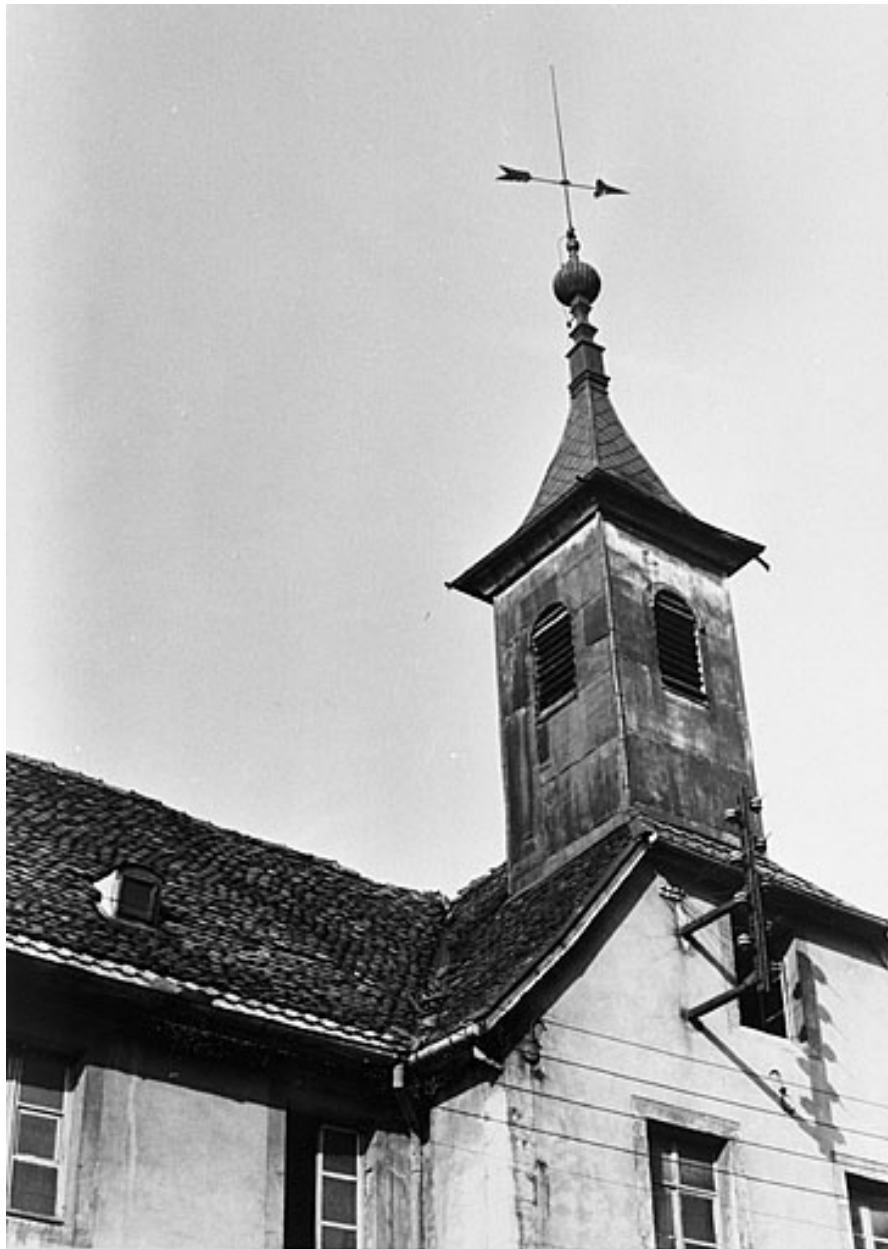
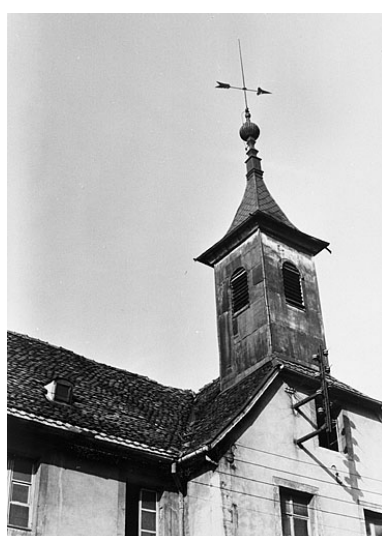
Le clocher surmontant le pavillon ouest en 1976 [avant destruction].

- **Le clocher surmontant le pavillon ouest en 1976 [avant destruction].**  
Le clocher surmontant le pavillon ouest en 1976 [avant destruction]. SRI. Enquête régionale sur les bâtiments industriels (1979-1981), par Tchirakadzé, Ch. (photographe)

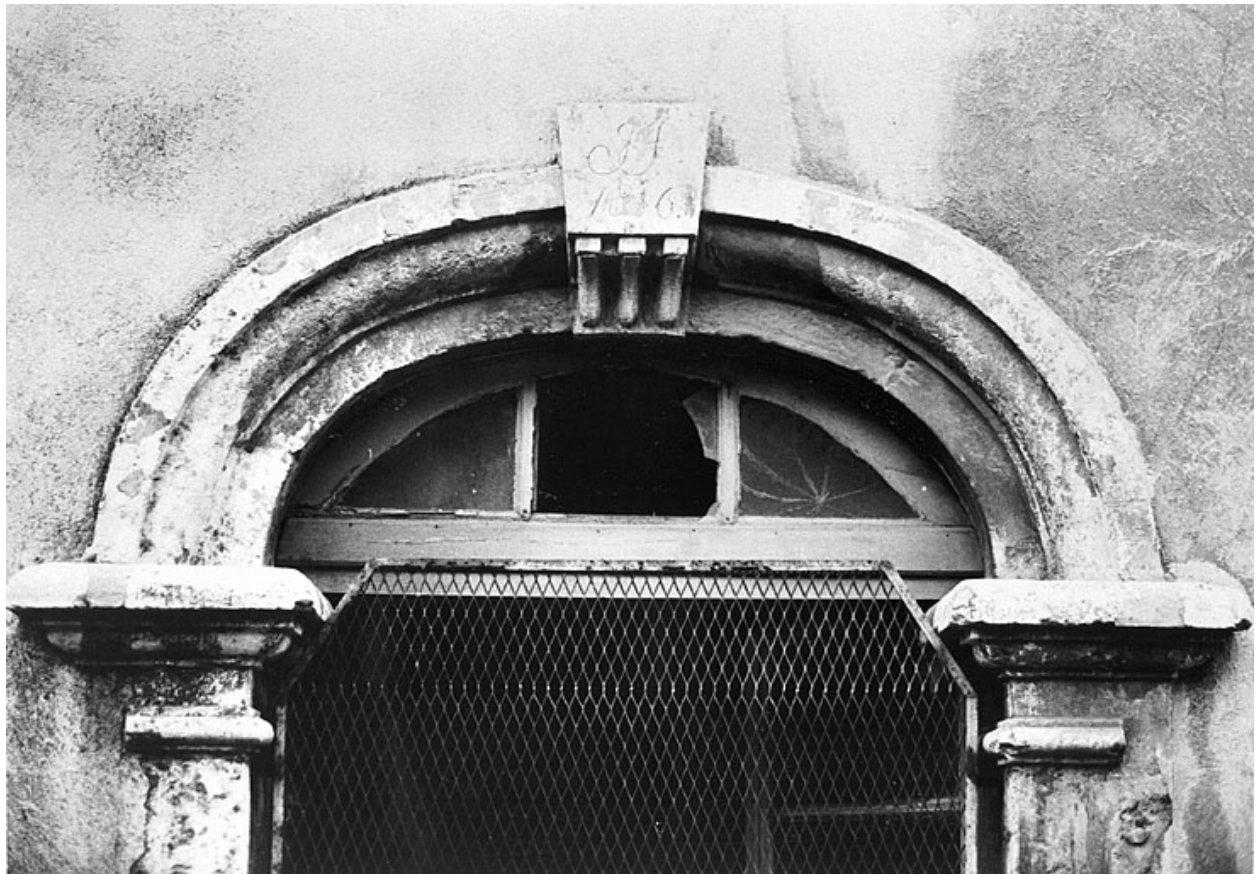
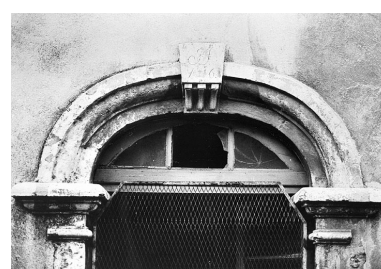
Détail d'une baie sur la façade sud (état en 1978). La clé d'arcade porte la date 1816 et les initiales F.J. (?), vestige de la reconstruction après l'incendie de 1815.

- **Détail d'une baie sur la façade sud (état en 1978). La clé d'arcade porte la date 1816 et les initiales F.J. (?), vestige de la reconstruction après l'incendie de 1815.**  
Détail d'une baie sur la façade sud (état en 1978). La clé d'arcade porte la date 1816 et les initiales F.J. (?), vestige de la reconstruction après l'incendie de 1815. SRI. Enquête régionale sur les bâtiments industriels (1979-1981), par Goetz, B. (photographe)  
Musée du Château de Montbéliard

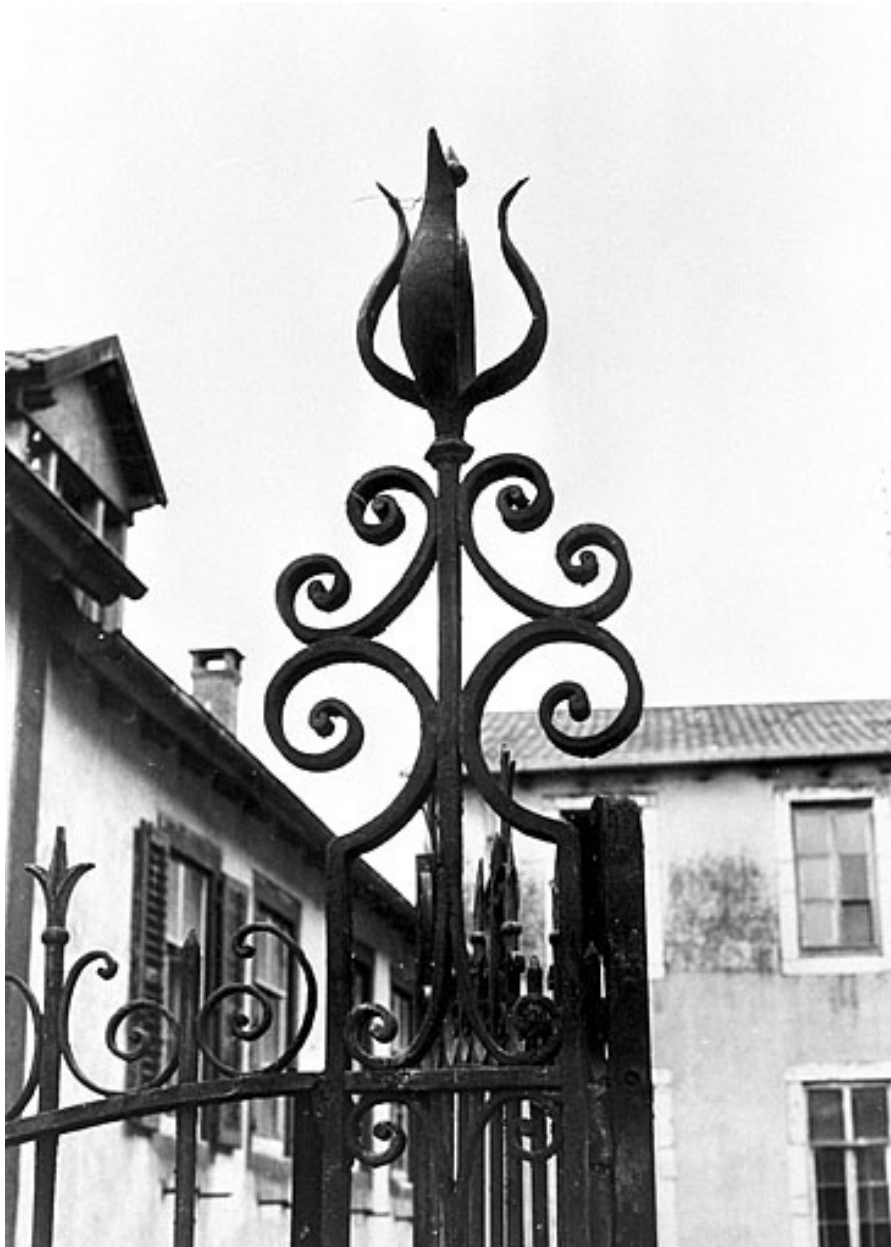
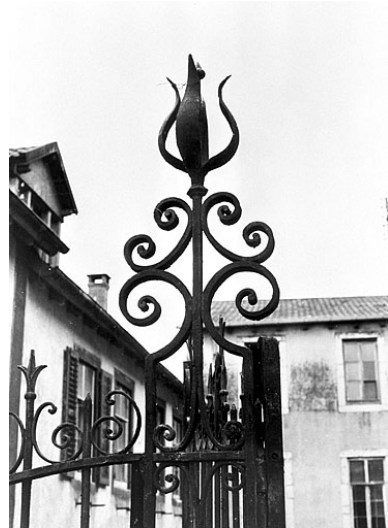
Bâtiments ouest : détail de la grille (état en 1978).

- **Bâtiments ouest : détail de la grille (état en 1978).**  
Bâtiments ouest : détail de la grille (état en 1978). SRI. Enquête régionale sur les bâtiments industriels (1979-1981), par Goetz, B. (photographe)  
Musée du Château de Montbéliard

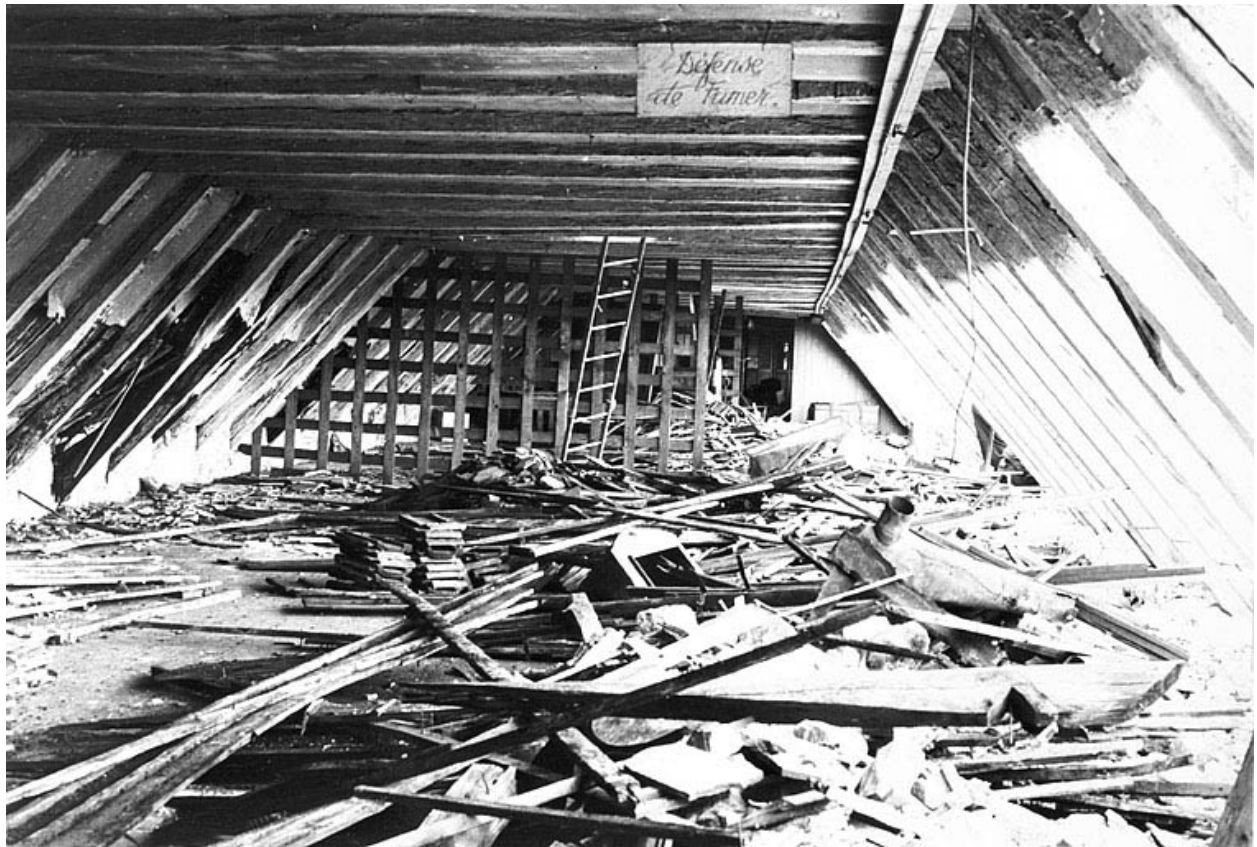
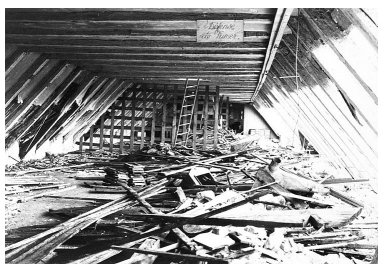
L'étage de comble (état en 1978).

- **L'étage de comble (état en 1978).**  
L'étage de comble (état en 1978). SRI. Enquête régionale sur les bâtiments industriels (1979-1981), par Goetz, B. (photographe)  
Musée du Château, Montbéliard

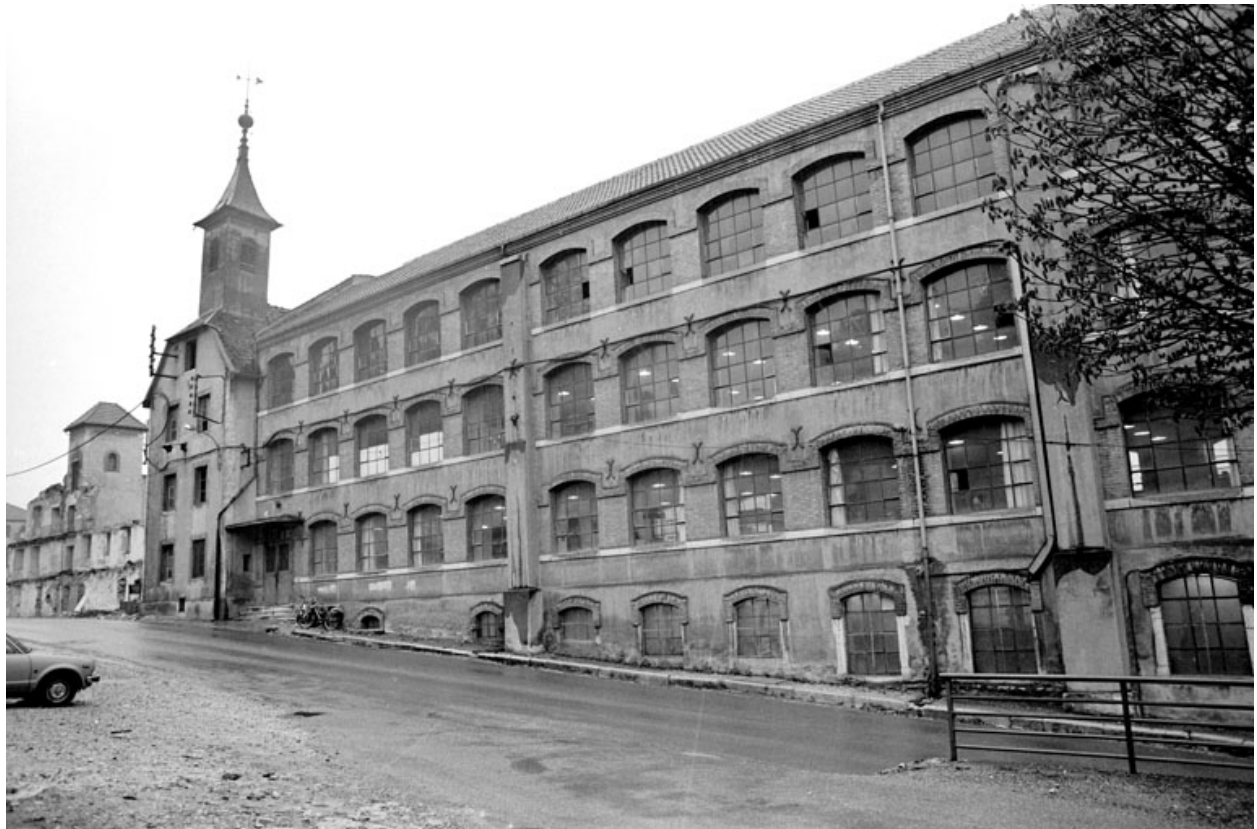
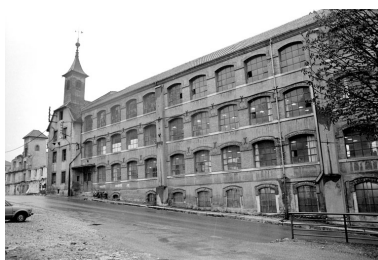
Façade sud de l'extension des années 1892 (état en 1981).SRI. Enquête régionale sur les bâtiments industriels (1979-1981).

L'atelier de fabrication construit en 1892 est en brique et moellon de calcaire enduit, à un étage de soubassement, rez-de-chaussée surélevé et deux étages carrés, couvert d'un toit à longs pans en tuile mécanique. La cheminée en brique a été tronquée.

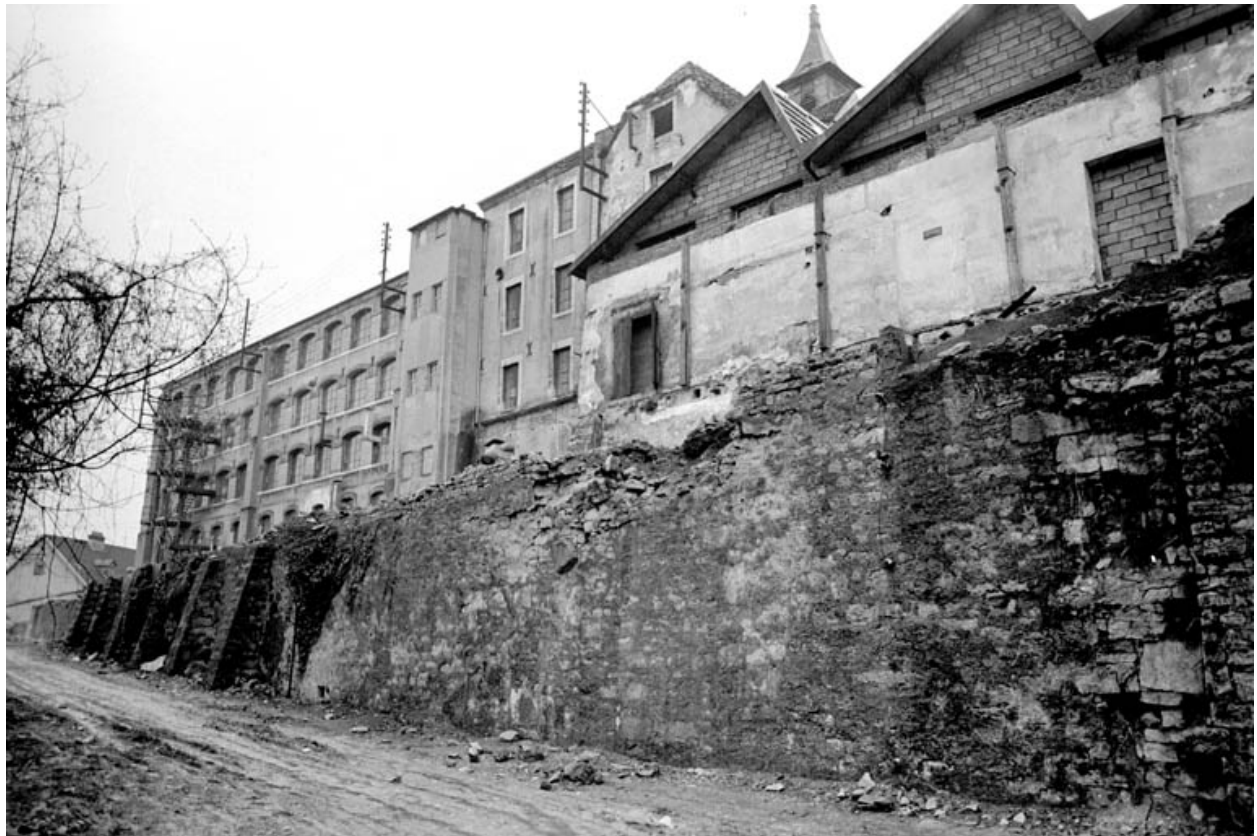
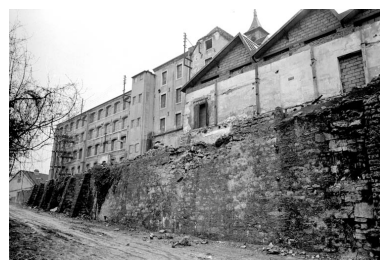
Façade postérieure de l'extension des années 1892 (état en 1981).SRI. Enquête régionale sur les bâtiments industriels (1979-1981).

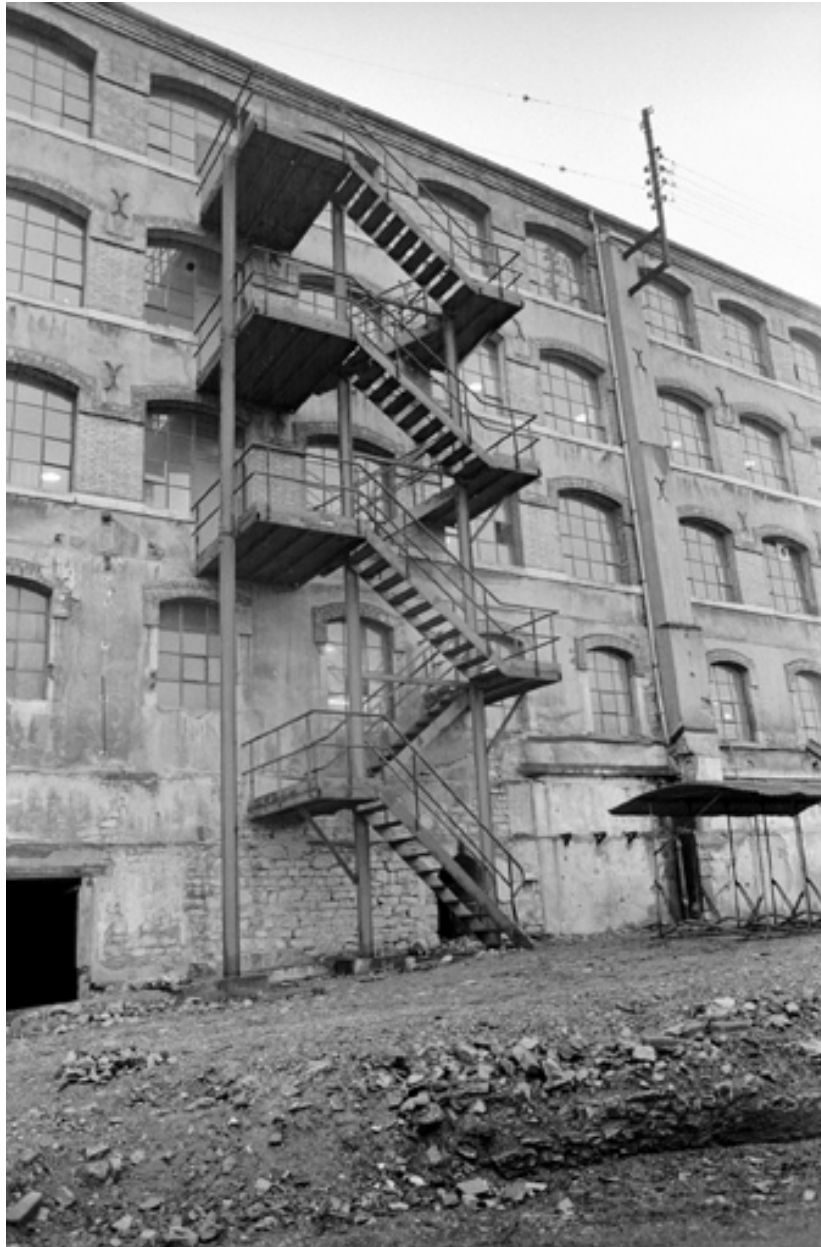
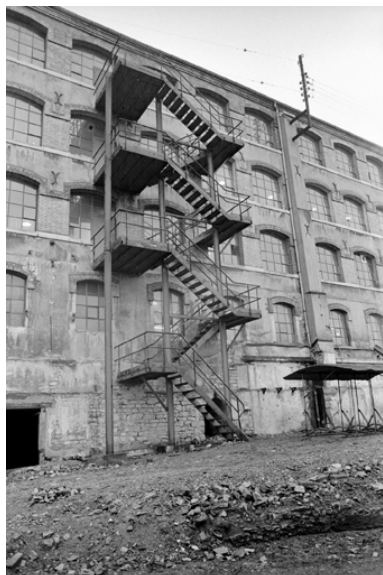
Extension des années 1892 : escalier métallique sur la façade postérieure (état en 1981).SRI. Enquête régionale sur les bâtiments industriels (1979-1981).

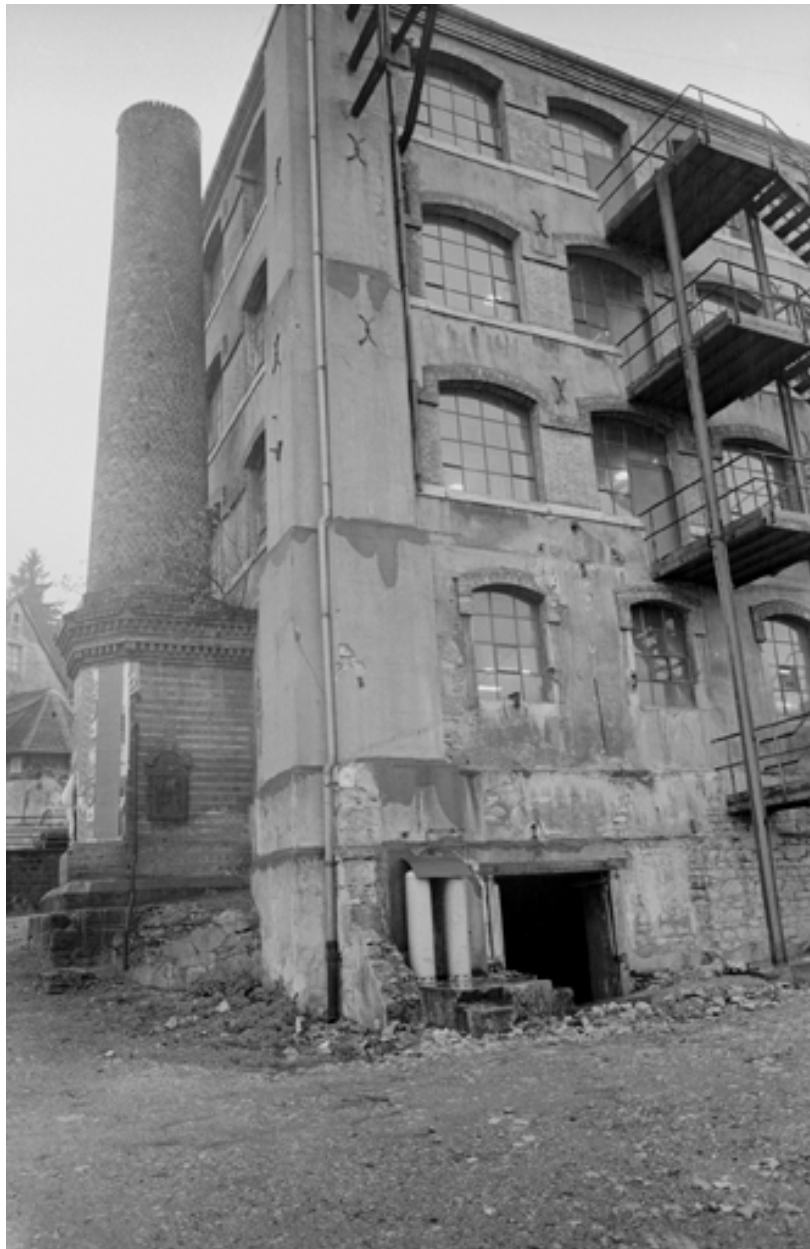
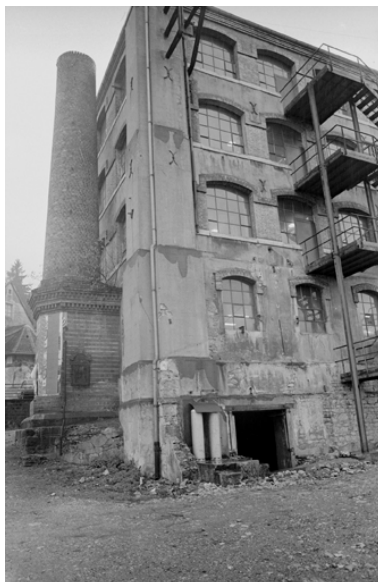
Extrémité de l'extension des années 1892 : détail de la cheminée sur la façade est (état en 1981).SRI. Enquête régionale sur les bâtiments industriels (1979-1981).
