Bourgogne-Franche-Comté, Territoire de Belfort  
Beaucourt  
16 à 30 rue Frédéric Japy

## **usine de petite métallurgie et d'horlogerie Japy dite la Pendulerie, actuellement immeuble à logements et musée Frédéric Japy**

Numéro de dossier : IA90000076  
Date de l'enquête initiale : 2000  
Date(s) de rédaction : 1982, 2000  
Cadre de l'étude : patrimoine industriel patrimoine industriel du Territoire de Belfort  
Degré d'étude : étudié

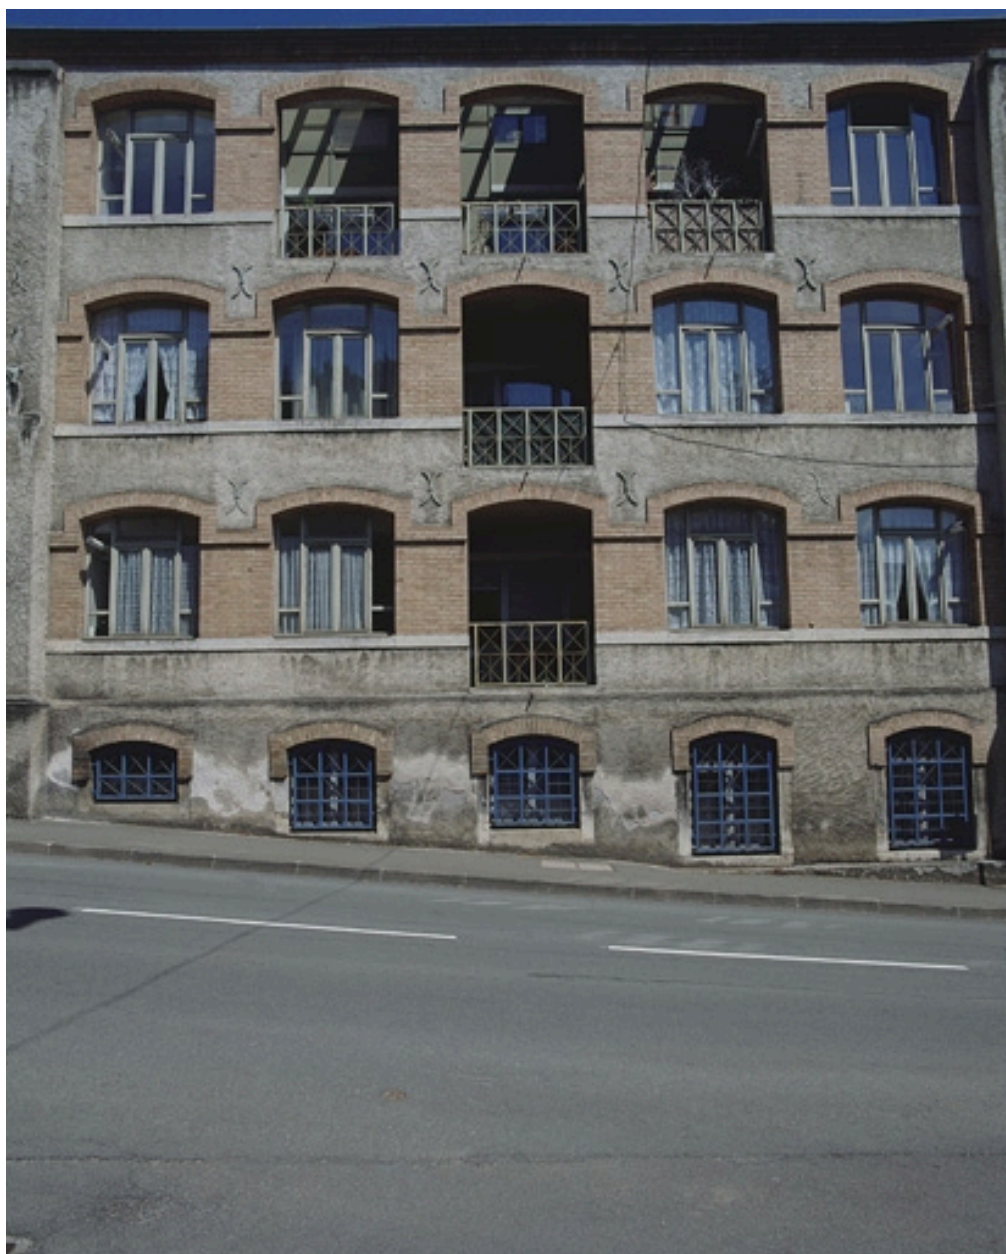
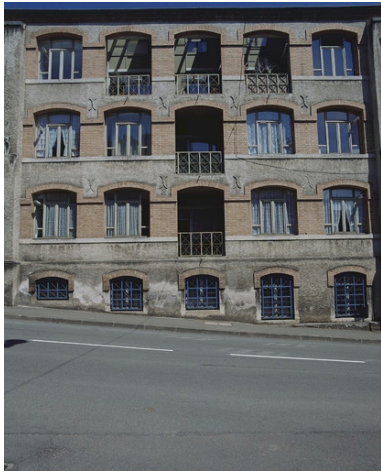
Travées de la façade antérieure.

Élévations extérieures : élévation à travées

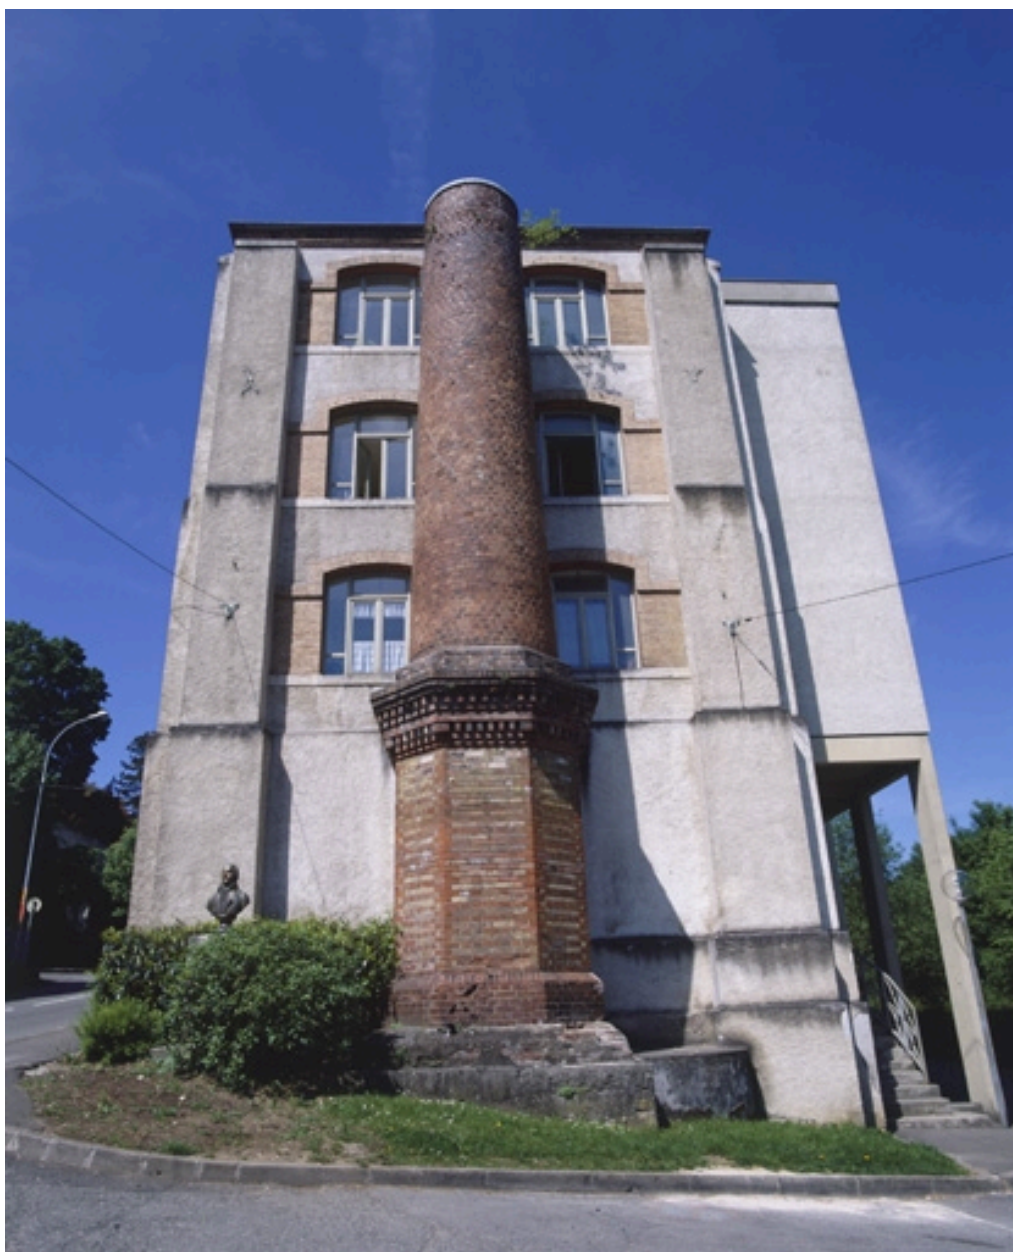
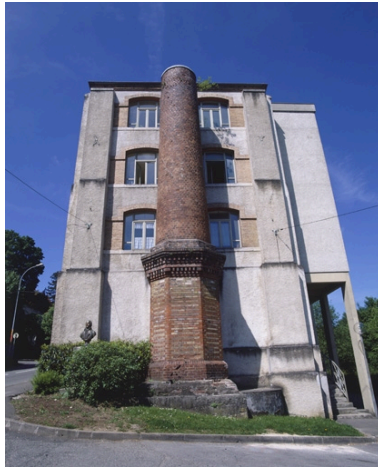
Façade est et cheminée (tronquée).

L'atelier de fabrication construit en 1892 est en brique et moellon de calcaire enduit, à un étage de soubassement, rez-de-chaussée surélevé et deux étages carrés, couvert d'un toit à longs pans en tuile mécanique. La cheminée en brique a été tronquée.
