Franche-Comté, Doubs  
Besançon  
îlot Chapitre  
3 rue du Chapitre

## **maison de chanoines actuellement hôtel de voyageurs**

Numéro de dossier : IA25000463  
Date de l'enquête initiale : 1996  
Date(s) de rédaction : 2007  
Cadre de l'étude : enquête thématique régionale demeures bisontines  
Degré d'étude : étudié

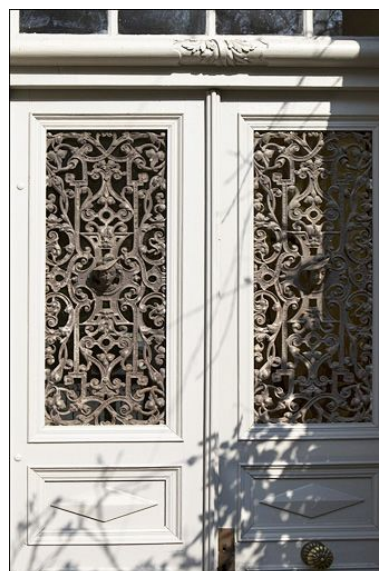
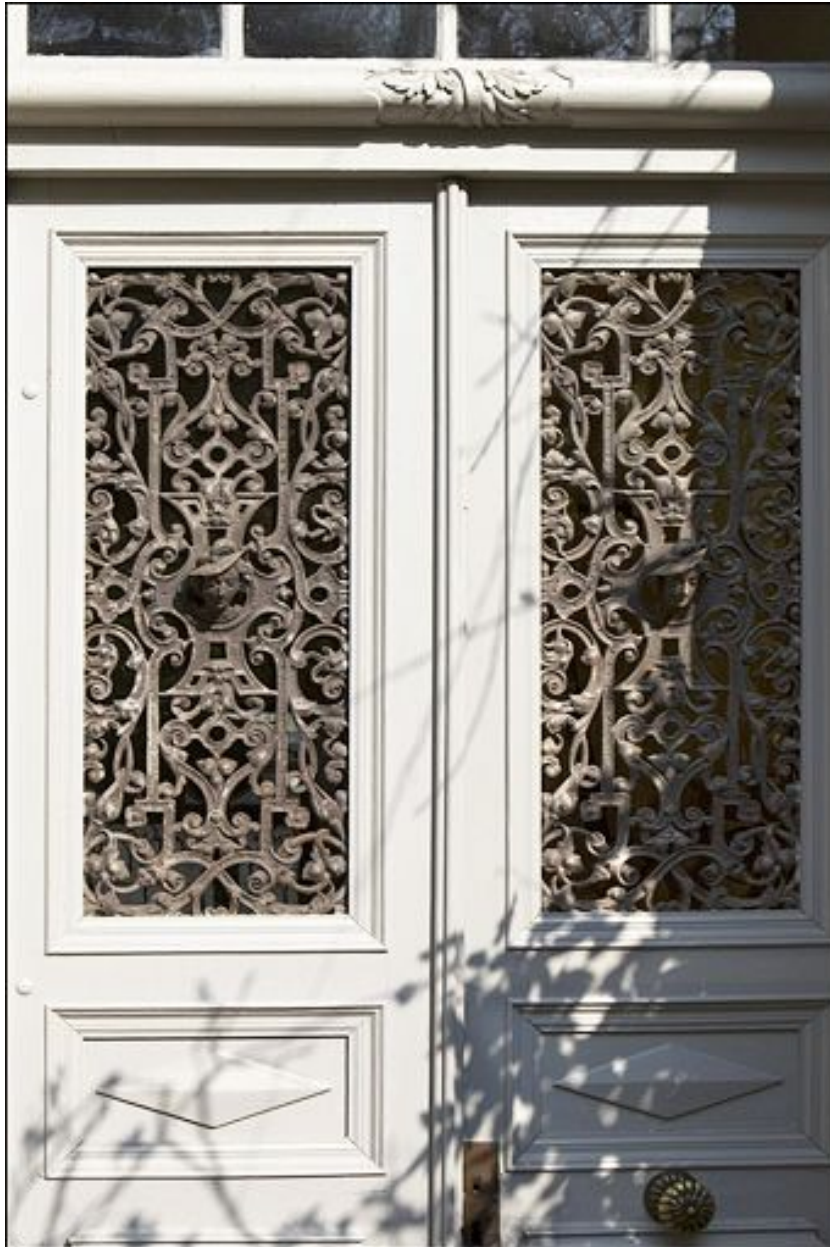
Détail du décor en fonte des deux panneaux de la porte d'entrée.  
Phot. Yves Sancey  
IVR43\_20102500521NUC2A

Détail du décor en fonte des deux panneaux de la porte d'entrée.

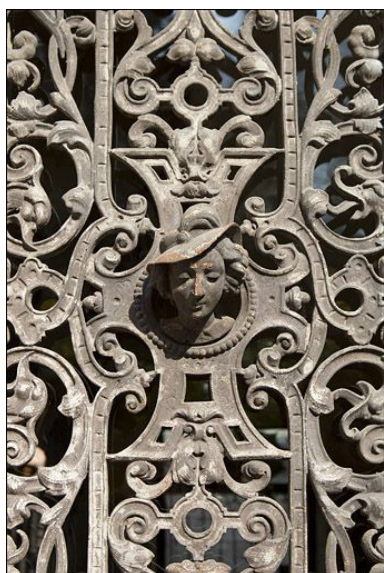
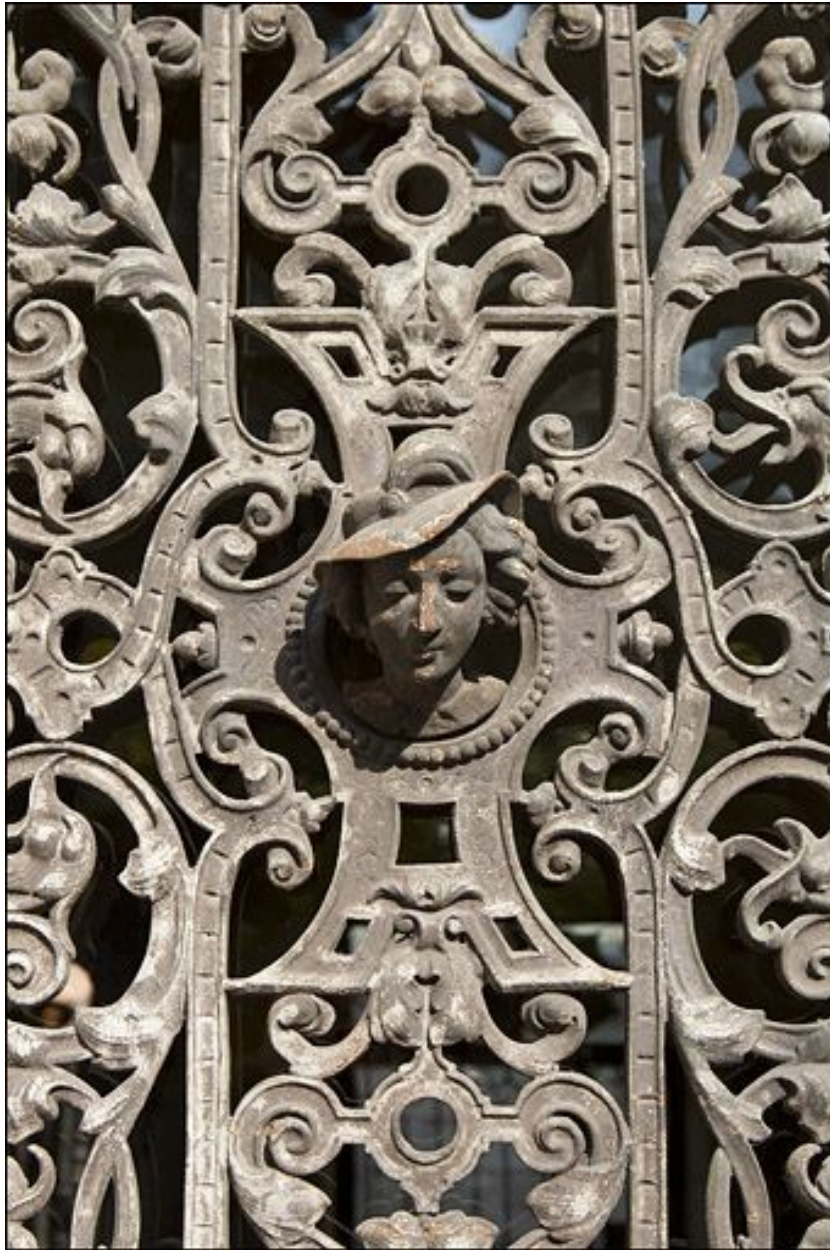
Détail du décor en fonte d'un des panneaux de la porte d'entrée.  
Phot. Yves Sancey  
IVR43\_20102500520NUC2A

Détail du décor en fonte d'un des panneaux de la porte d'entrée.

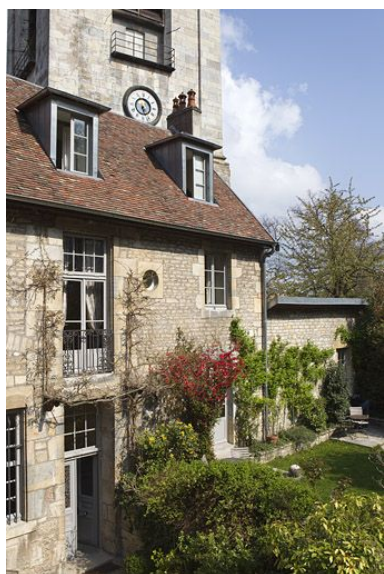
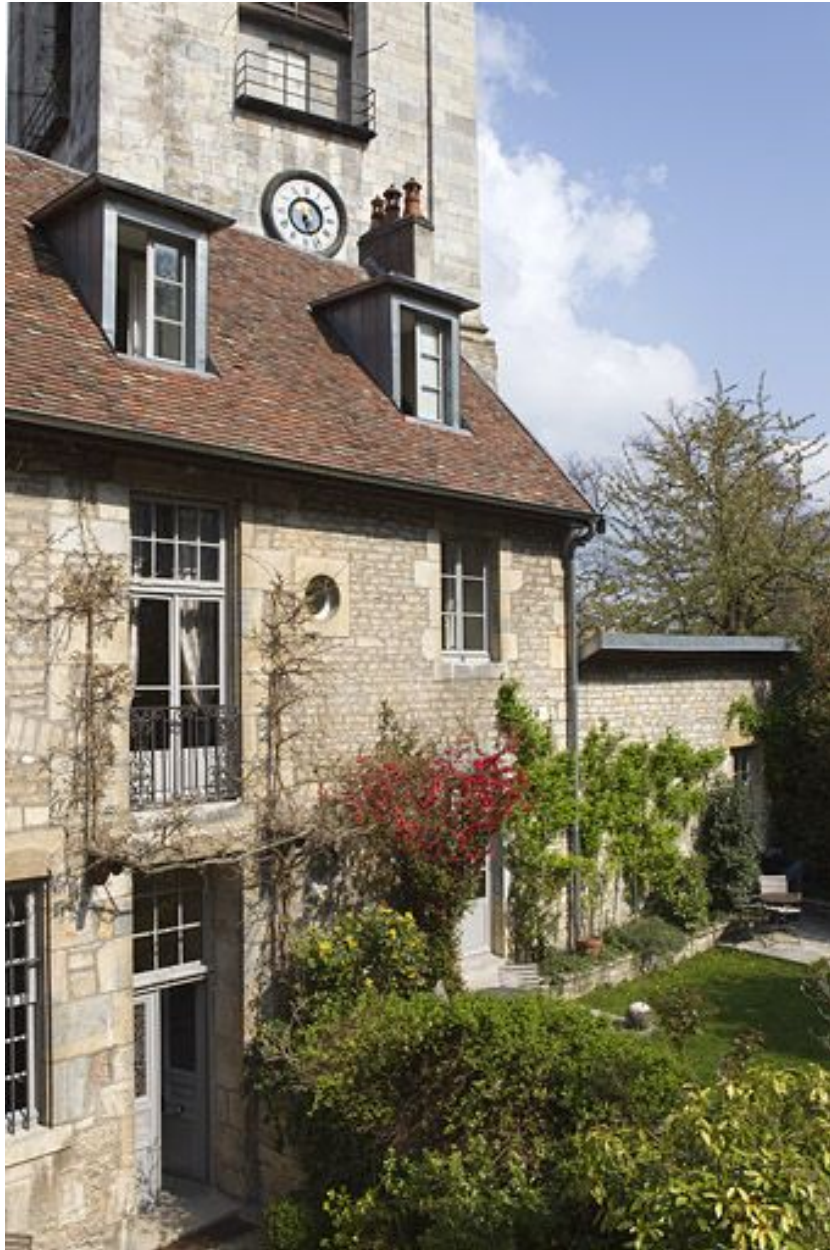
Façade postérieure du  
logis donnant sur le jardin.  
Phot. Yves Sancey  
IVR43\_20102500530NUC2A

Façade postérieure du logis donnant sur le jardin.

L'édifice, de plan en L, bâti sur rue, avec un sous-sol voûté en berceau, est en moellon et moellon enduit. La cour, située derrière la maison, est prolongée par un jardin en terrasse. Le vestibule, dans lequel est situé l'escalier, occupe toute la largeur du bâtiment. Il distribue à la fois la rue et la cour.

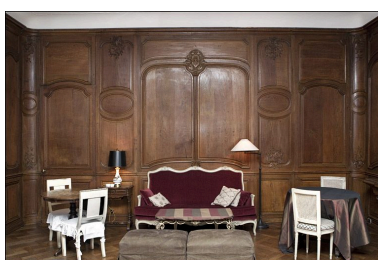
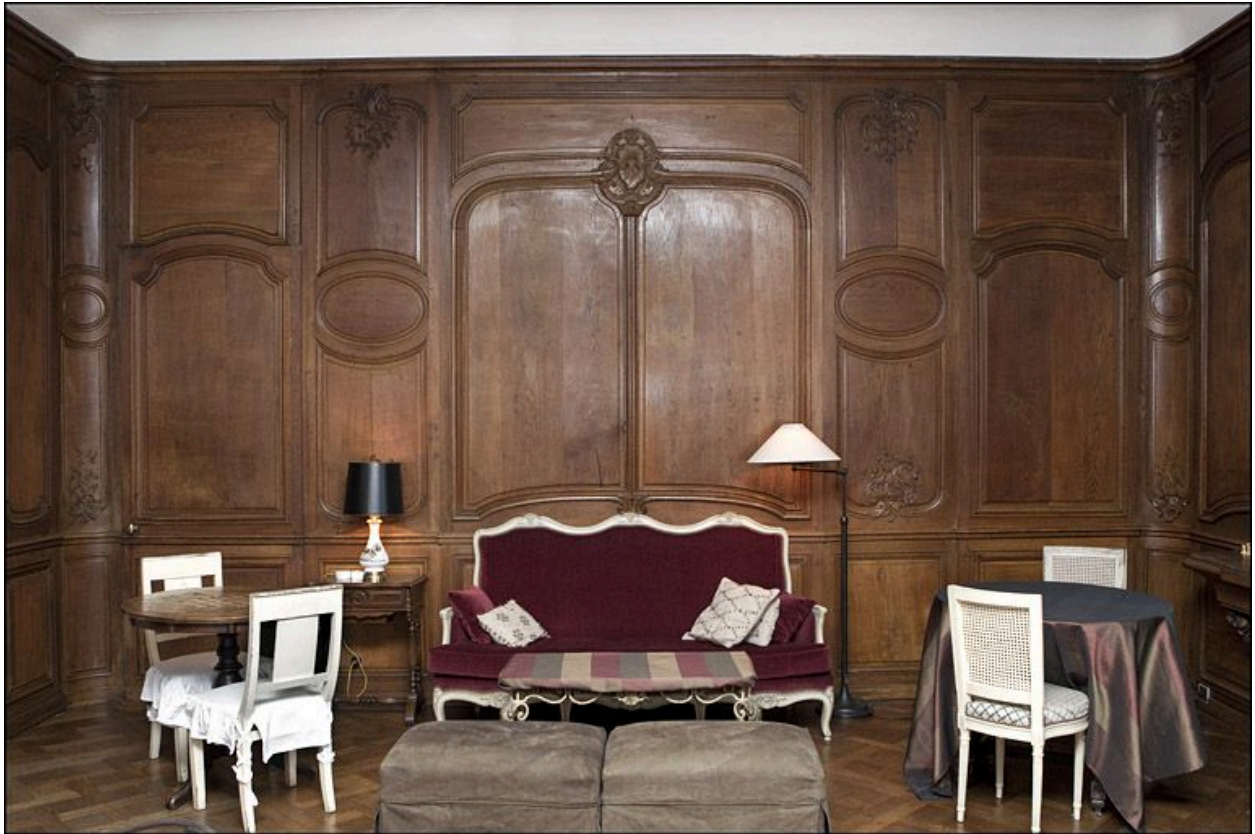
Salon : vue du mur en  
lambris opposé aux fenêtres.

Salon : vue du mur en lambris opposé aux fenêtres.

Contrairement à la plupart des maisons de chanoines du quartier capitulaire, celle-ci est bâtie sur rue. Des lambris en chêne d'époque Louis XV, de grande qualité, ornent les murs d'une pièce de l'étage.

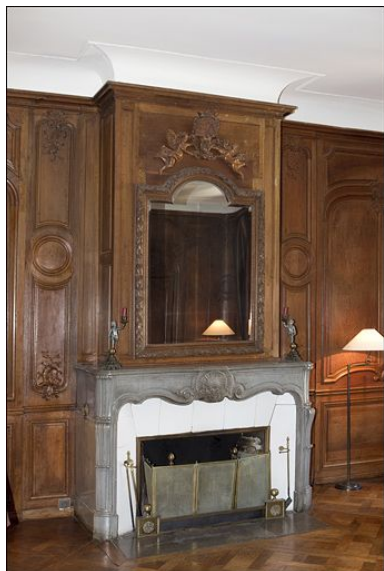
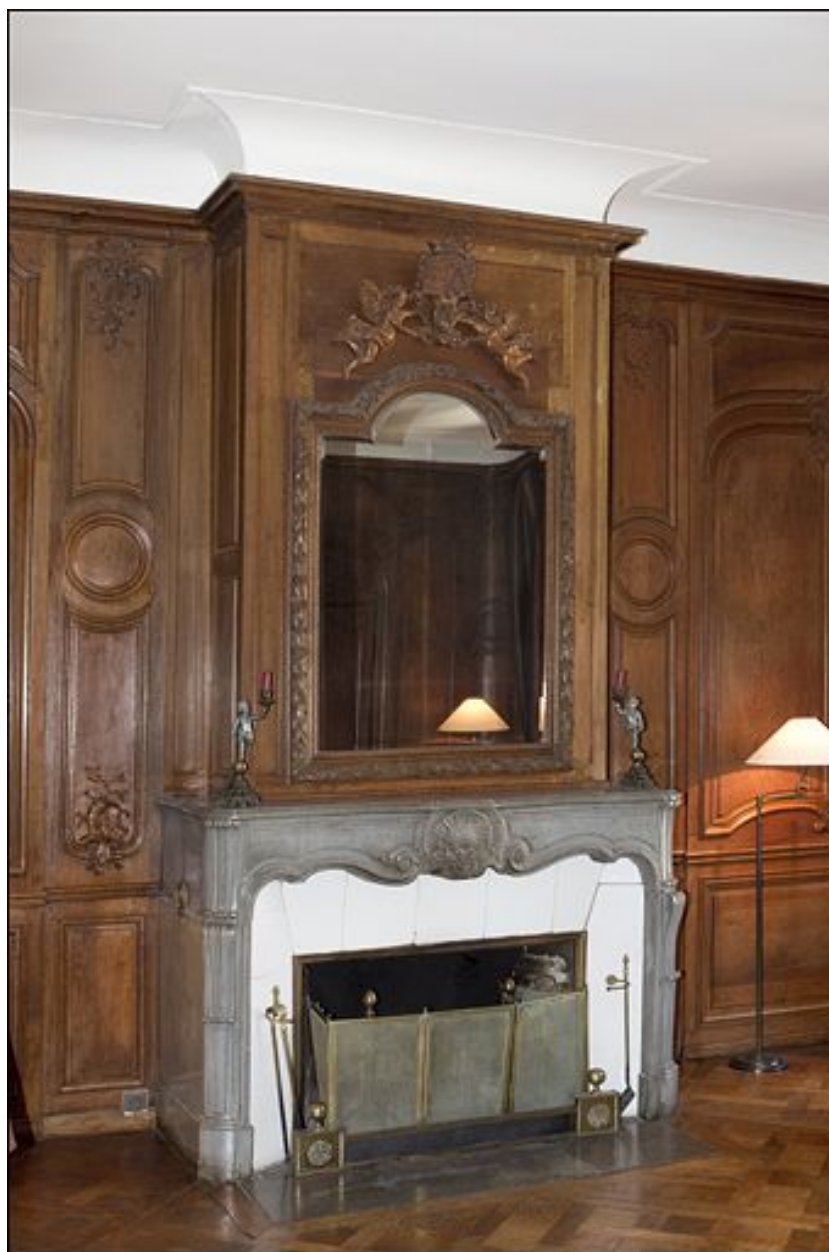
Salon : vue d'ensemble  
de la cheminée.  
Phot. Yves Sancey  
IVR43\_20102500532NUC2A

Salon : vue d'ensemble de la cheminée.

Les armoiries de la famille d'Orival de Fontenelay sculptées en bois sont situées au-dessus de la glace de la cheminée du salon du premier étage.

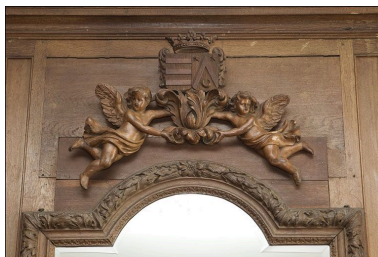
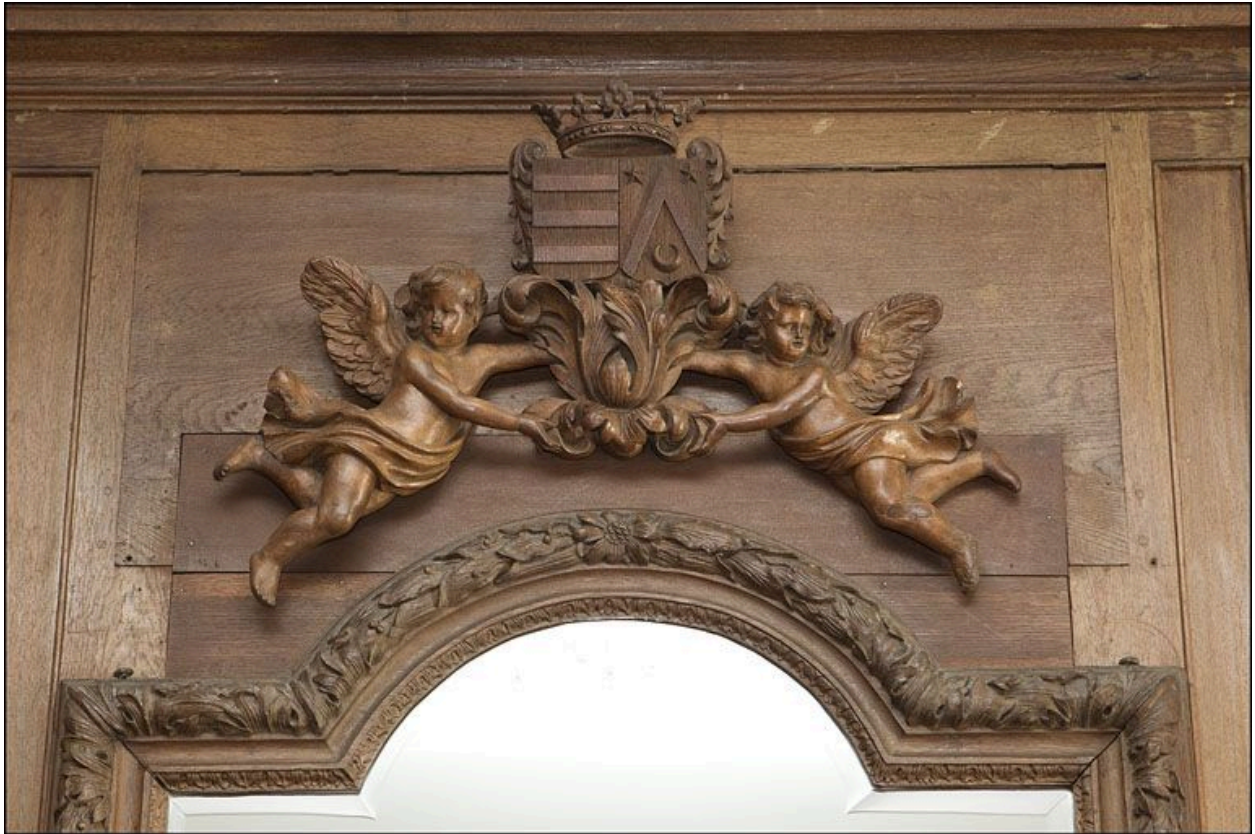
Salon : décor du dessus de glace de  
la cheminée, avec des armoiries.  
Phot. Yves Sancey  
IVR43\_20102500534NUC2A

Salon : décor du dessus de glace de la cheminée, avec des armoiries.

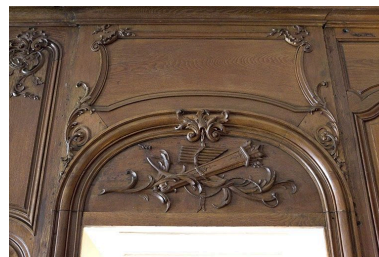
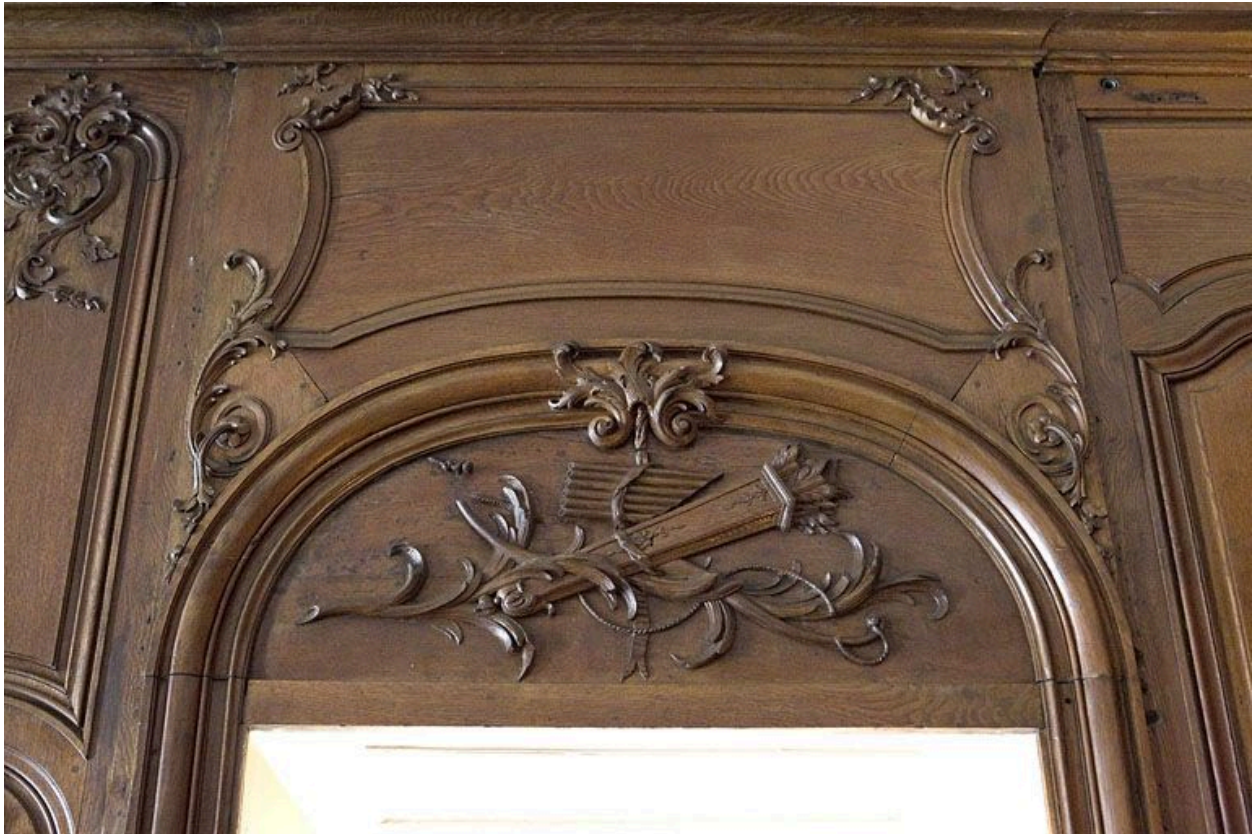
Lambris du salon : détail  
d'un dessus de porte.  
Phot. Yves Sancey  
IVR43\_20102500526NUC2A

Lambris du salon : détail d'un dessus de porte.

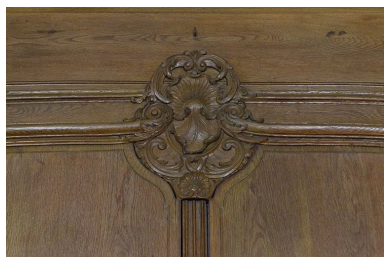
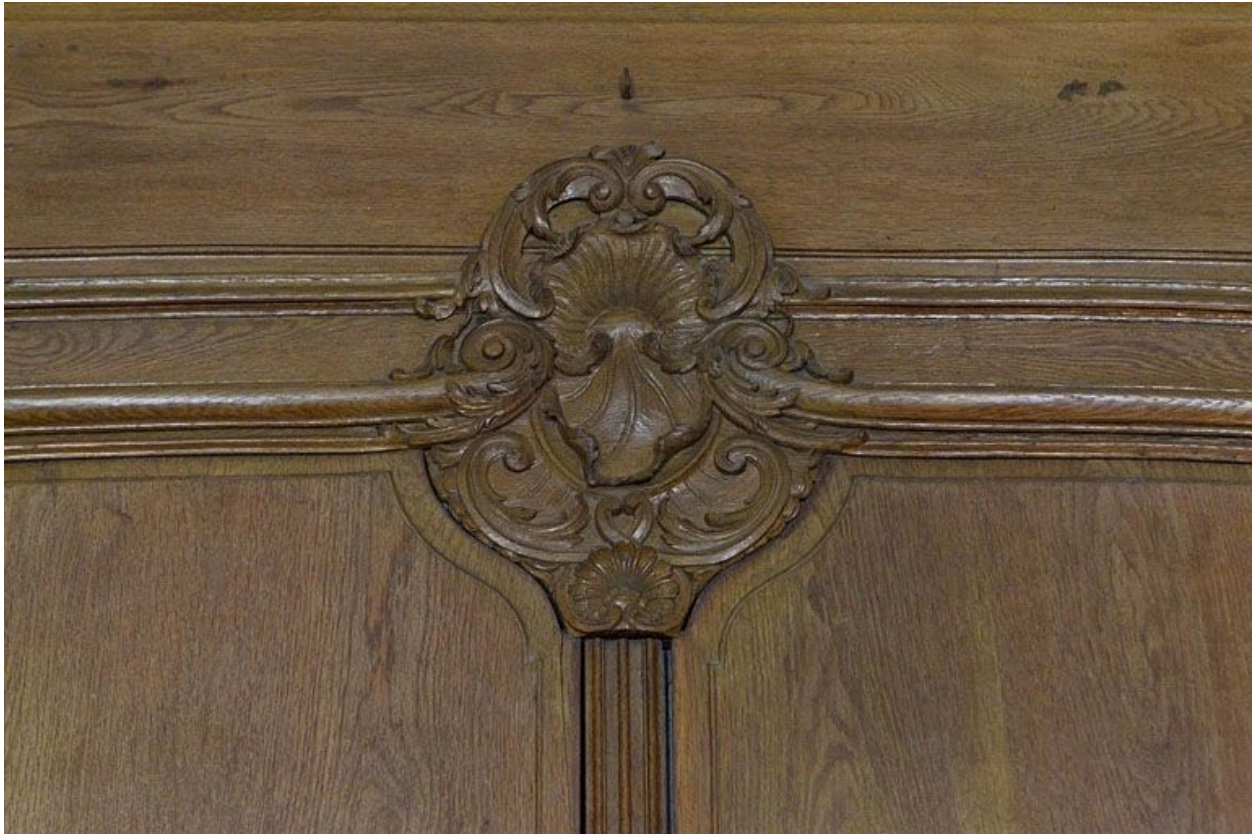
Salon : détail d'un décor  
à coquille des lambris.  
Phot. Yves Sancey  
IVR43\_20102500525NUC2A

Salon : détail d'un décor à coquille des lambris.

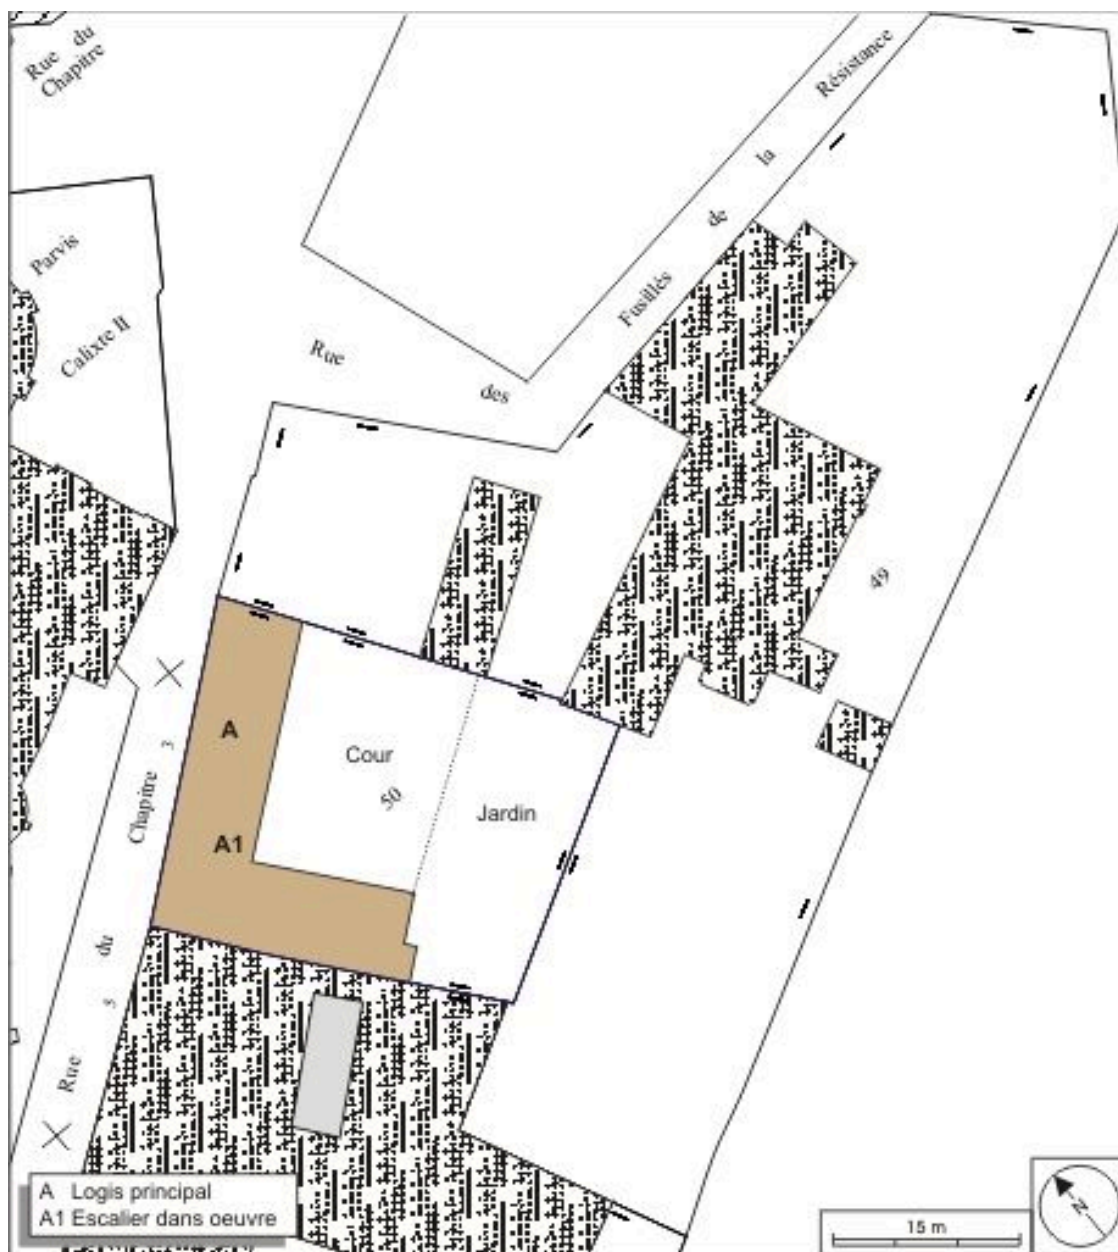
Plan masse et de situation. Extrait du plan cadastral, 1974, section AM.  
Dess. André Céréza, Autr.  
IVR43\_20092501200NUDA

Plan masse et de situation. Extrait du plan cadastral, 1974, section AM.

Technique de relevé : reprise de fond ; Échelle : 1/500

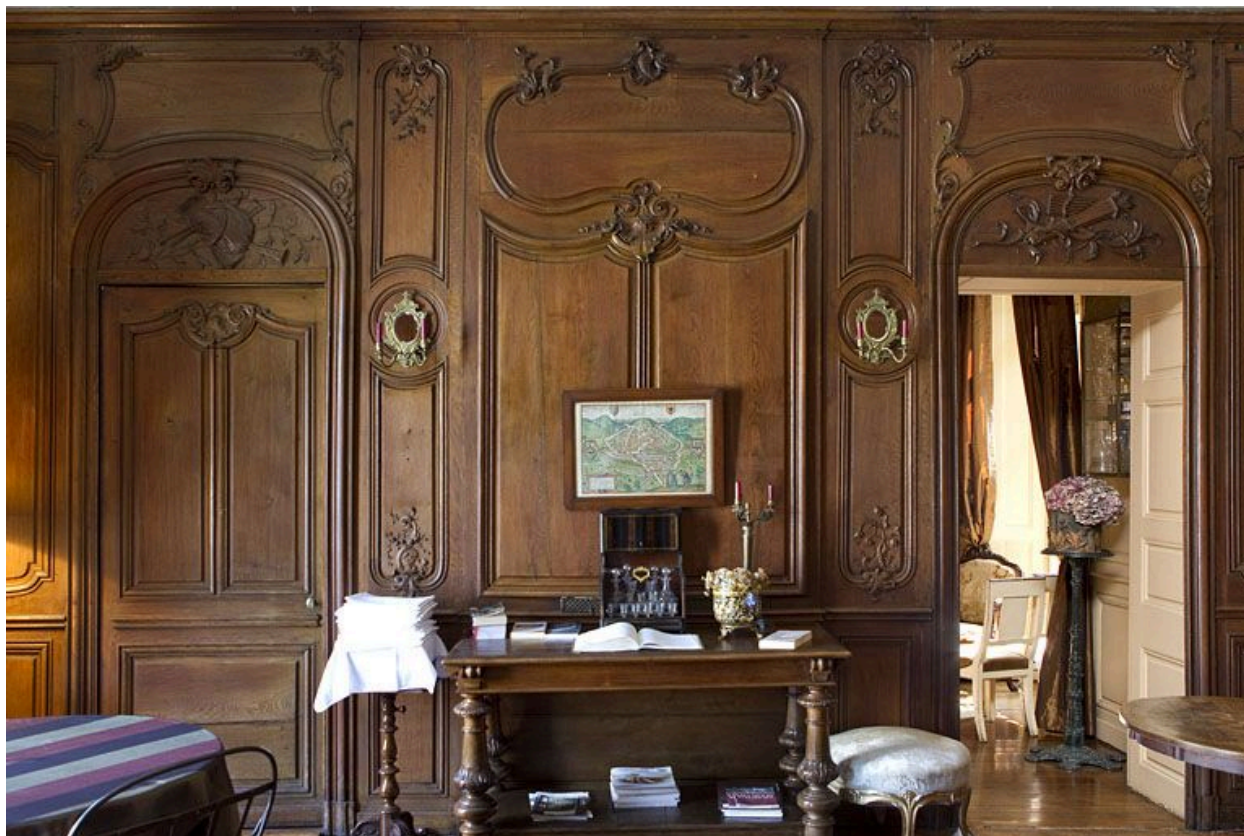
Salon : vue du mur en lambris  
face à la cheminée, de face.

Salon : vue du mur en lambris face à la cheminée, de face.
