Bourgogne-Franche-Comté, Côte-d'Or  
Dijon  
17 boulevard de la Trémouille

## **hôtel de région Bourgogne, actuellement conseil régional Bourgogne - Franche-Comté, siège des Assemblées**

Numéro de dossier : IA21004010  
Date de l'enquête initiale : 2014  
Date(s) de rédaction : 2015  
Cadre de l'étude : opération ponctuelle  
Degré d'étude : étudié

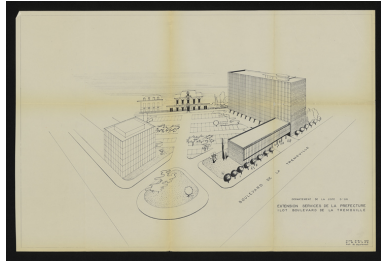
Projet d'extension des services de la préfecture (non réalisé), élévation perspective, avril 1962. (Archives départementales de la Côte-d'Or, Dijon, 32 J 48)  
Phot. Petot Frédéric, Autr.  
Roger Martin Barade  
IVR26\_20142100633NUC2A

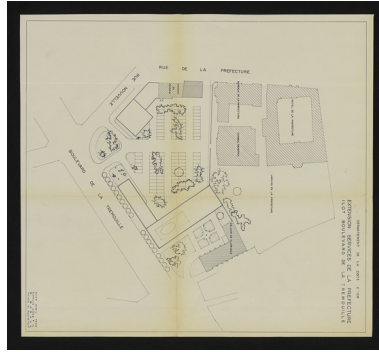
Projet d'extension des services de la préfecture (non réalisé), plan de masse, avril 1962. (Archives départementales de la Côte-d'Or, Dijon, 32 J 48)  
Phot. Petot Frédéric, Autr.  
Roger Martin Barade  
IVR26\_20142100634NUC2A

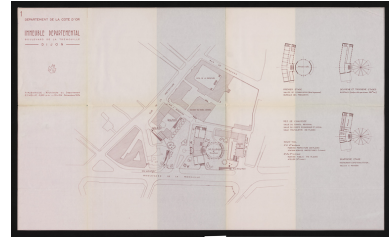
Variante du premier projet : plan de masse et plans des différents niveaux hors-sol, décembre 1974. (Archives départementales de la Côte-d'Or, Dijon, 32 J 49)  
Phot. Petot Frédéric, Autr.  
Roger Martin Barade  
IVR26\_20142100692NUC2A

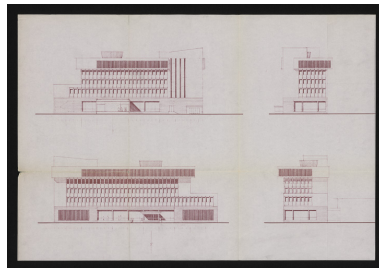
Variante du premier projet : élévations des façades antérieure, postérieure et latérale, ca. 1974-1975. (Archives départementales de la Côte-d'Or, Dijon, 32 J 49)  
Phot. Petot Frédéric, Autr.  
Roger Martin Barade  
IVR26\_20142100691NUC2A

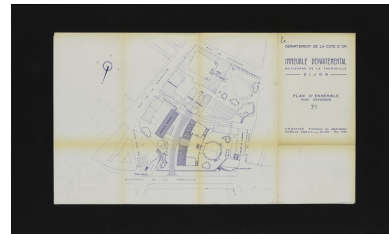
Premier projet : plan d'ensemble avec l'extension projetée, mai 1975. (Archives départementales de la Côte-d'Or, Dijon, 32 J 49)  
Phot. Petot Frédéric, Autr.  
Roger Martin Barade  
IVR26\_20142100694NUC2A

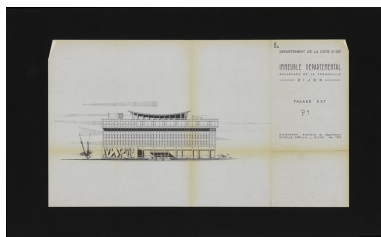
Premier projet : élévation de la façade antérieure est, mai 1975. (Archives départementales de la Côte-d'Or, Dijon, 32 J 49)  
Phot. Petot Frédéric, Autr.  
Roger Martin Barade  
IVR26\_20142100695NUC2A

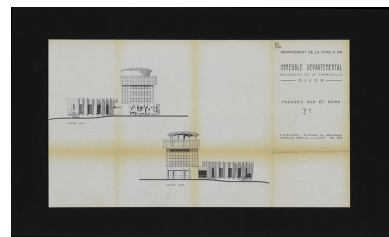
Premier projet : élévations des façades latérales sud et nord, mai 1975. (Archives départementales de la Côte-d'Or, Dijon, 32 J 49)  
Phot. Petot Frédéric, Autr.  
Roger Martin Barade  
IVR26\_20142100697NUC2A

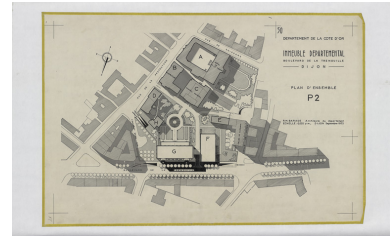
Deuxième projet : plan de masse, septembre 1975. (Archives départementales de la Côte-d'Or, Dijon, 32 J 462)  
Phot. Petot Frédéric, Autr.  
Roger Martin Barade  
IVR26\_20142100809NUC2A

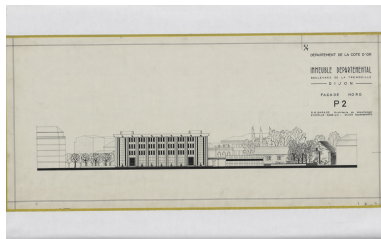
Deuxième projet : élévation de la façade antérieure nord, septembre 1975. (Archives départementales de la Côte-d'Or, Dijon, 32 J 462)  
Phot. Petot Frédéric, Autr.  
Roger Martin Barade  
IVR26\_20142100811NUC2A

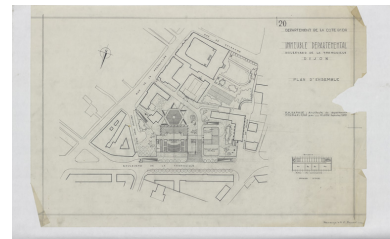
Plan du rez-de-chaussée sur calque formant plan de masse et plan du premier étage, septembre 1975. (Archives départementales de la Côte-d'Or, Dijon, 32 J 462)  
Phot. Petot Frédéric, Autr.  
Roger Martin Barade  
IVR26\_20142100804NUC2A

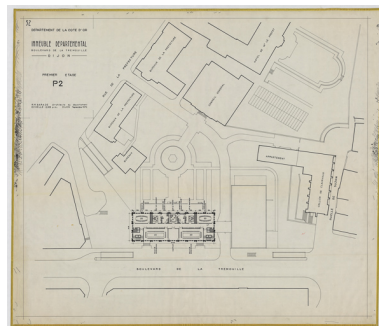
Deuxième projet : plan du premier étage, septembre 1975. (Archives départementales de la Côte-d'Or, Dijon, 32 J 462)  
Phot. Petot Frédéric, Autr.  
Roger Martin Barade  
IVR26\_20142100810NUC2A

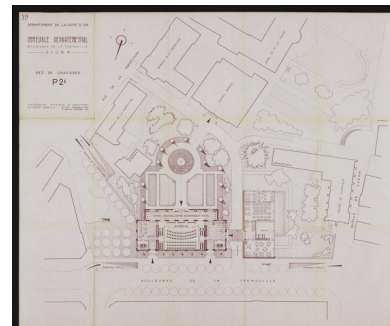
Deuxième projet : plan du rez-de-chaussée et des jardins, novembre 1975. (Archives départementales de la Côte-d'Or, Dijon, 32 J 50)  
Phot. Petot Frédéric, Autr.  
Roger Martin Barade  
IVR26\_20142100746NUC2A

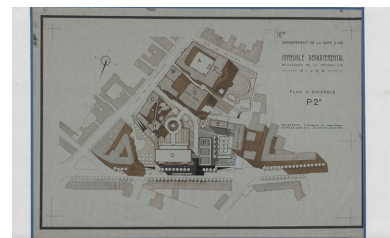
Deuxième projet : plan de masse version B avec nouvel aménagement du jardin archéologique, novembre 1975.

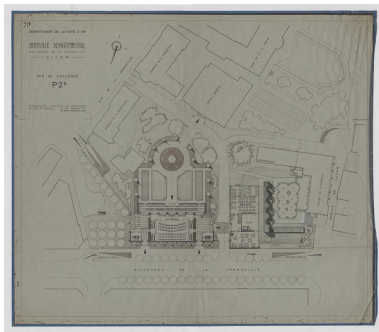
Deuxième projet : plan du rez-de-chaussée version B, novembre 1975. (Archives départementales de la Côte-d'Or, Dijon, 32 J 462)  
Phot. Petot Frédéric, Autr.  
Roger Martin Barade  
IVR26\_20142100815NUC2A

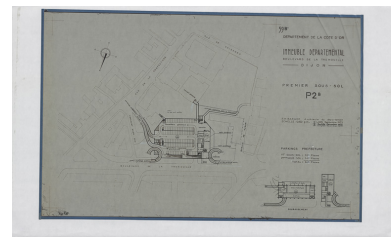
Deuxième projet : plan calque du premier niveau du sous-sol et du niveau de soubassement, décembre 1975. (Archives départementales de la Côte-d'Or, Dijon, 32 J 462)  
Phot. Petot Frédéric, Autr.  
Roger Martin Barade  
IVR26\_20142100822NUC2A

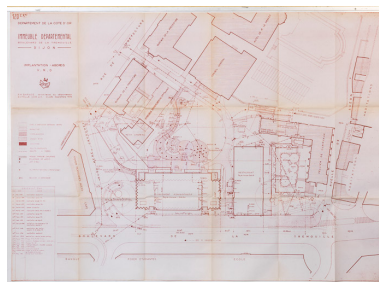
Plan de masse avec indication  
des rues à déclasser et des  
terrains à échanger, juillet 1976.

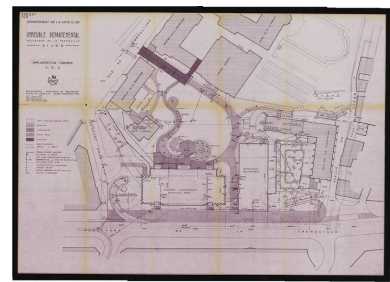
Plan de masse avec indication  
des rues à déclasser et des  
terrains à échanger, janvier 1977.

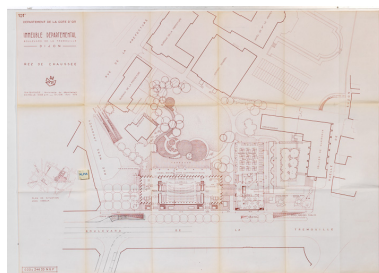
Plan de situation et plan du rez-de-chaussée, avril 1976. (Archives départementales de la Côte-d'Or, Dijon, 32 J 84)  
Phot. Pierre-Marie Barbe-Richaud, Autr. Roger Martin Barade  
IVR26\_20142100609NUC2A

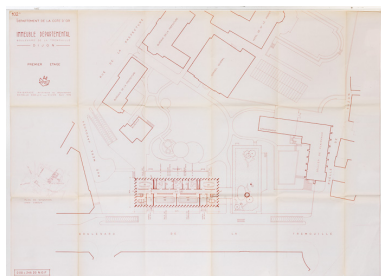
Plan du premier étage, avril 1976. (Archives départementales de la Côte-d'Or, Dijon, 32 J 84)  
Phot. Pierre-Marie Barbe-Richaud, Autr. Roger Martin Barade  
IVR26\_20142100610NUC2A

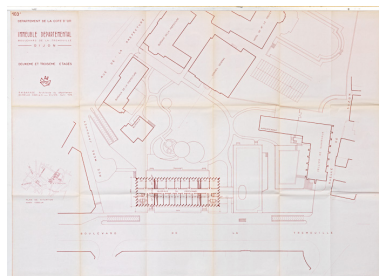
Plan des deuxième et troisième étages, avril 1976. (Archives départementales de la Côte-d'Or, Dijon, 32 J 84)  
Phot. Pierre-Marie Barbe-Richaud, Autr. Roger Martin Barade  
IVR26\_20142100611NUC2A

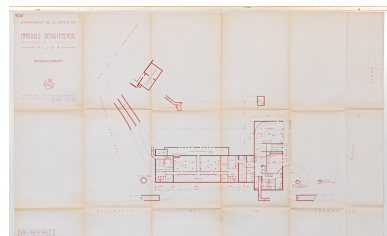
Plan du soubassement, juin 1976. (Archives départementales de la Côte-d'Or, Dijon, 32 J 84)  
Phot. Pierre-Marie Barbe-Richaud, Autr. Roger Martin Barade  
IVR26\_20142100612NUC2A

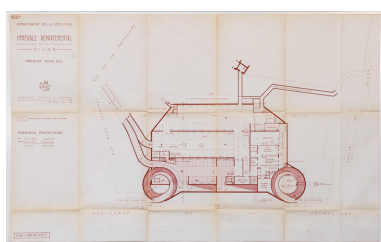
Plan du premier niveau du sous-sol, juin 1976. (Archives départementales de la Côte-d'Or, Dijon, 32 J 84)  
Phot. Pierre-Marie Barbe-Richaud, Autr. Roger Martin Barade

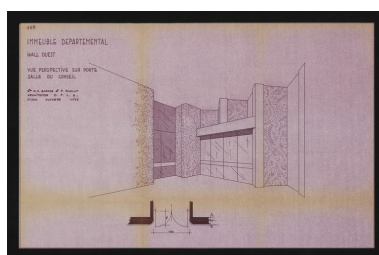
Vue perspective sur la porte de la salle du conseil dans le hall d'entrée, octobre 1978.

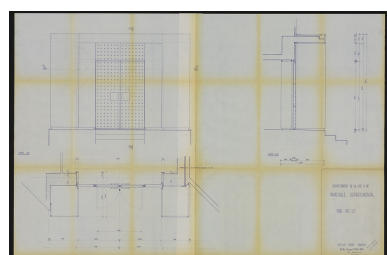
Façade antérieure nord : élévation, plan et coupe de la porte côté est, s.d., ca. 1979. (Archives départementales de la Côte-d'Or, Dijon, 32 J 107)

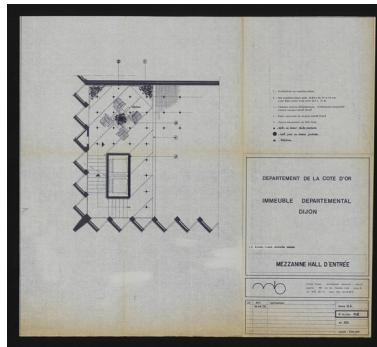
Plan de la mezzanine du hall d'entrée, 15 février 1979. (Archives départementales de la Côte-d'Or, Dijon, 32 J 81)  
Phot. Petot Frédéric, Autr. Michel (architecte d'intérieur) Boyer  
IVR26\_20142100759NUC2A

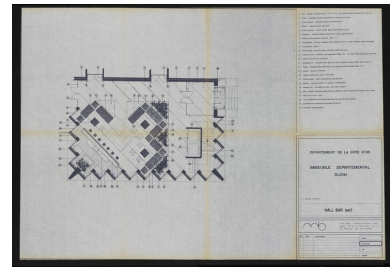
Plan du hall bar au rez-de-chaussée avec répartition des matériaux et du mobilier, s.d., ca. février 1979. (Archives départementales de la Côte-d'Or, Dijon, 32 J 106)  
Phot. Petot Frédéric, Autr. Michel (architecte d'intérieur) Boyer  
IVR26\_20142100770NUC2A

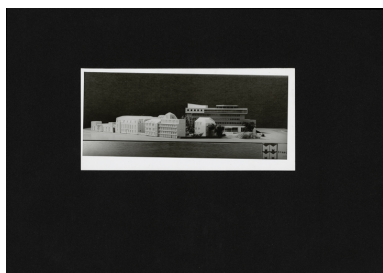
Photographie de la maquette de la variante du premier projet, 1975. (Archives départementales de la Côte-d'Or, Dijon, 32 J 49)

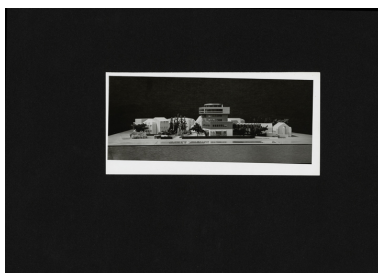
Photographie de la maquette de la variante du premier projet, 1975. (Archives départementales de la Côte-d'Or, Dijon, 32 J 49)

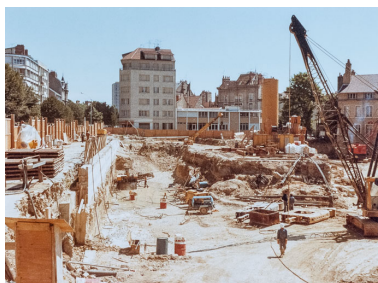
Vue du chantier en juillet  
1977 : réalisation de la paroi  
moulée et première phase de  
terrassement. Photographie ancienne.  
(Archives départementales de  
la Côte-d'Or, Dijon, 32 J 57)  
Phot. Pierre-Marie Barbe-Richaud  
IVR26\_20142100565NUC2A

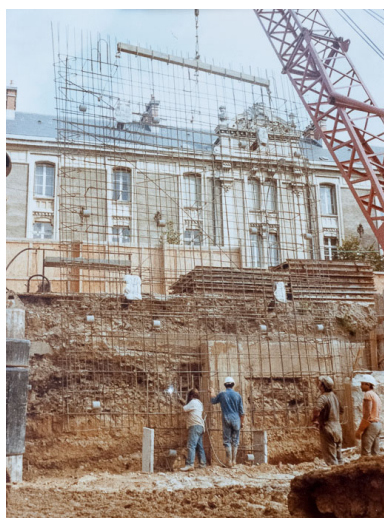
Vue du chantier en juillet 1977 : mise en place d'un panneau de ferrailage. Photographie ancienne. (Archives départementales de la Côte-d'Or, Dijon, 32 J 57)  
Phot. Pierre-Marie Barbe-Richaud  
IVR26\_20142100570NUC2A

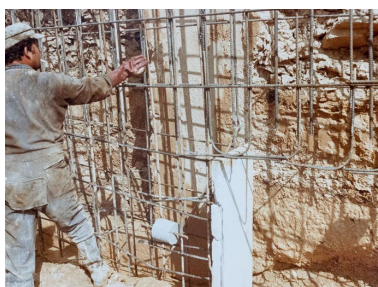
Vue du chantier en juillet 1977 : détail de dalle en béton maigre avec aciers en attente pour entrejambe. Photographie ancienne. (Archives départementales de la Côte-d'Or, Dijon, 32 J 57)  
Phot. Pierre-Marie Barbe-Richaud  
IVR26\_20142100572NUC2A

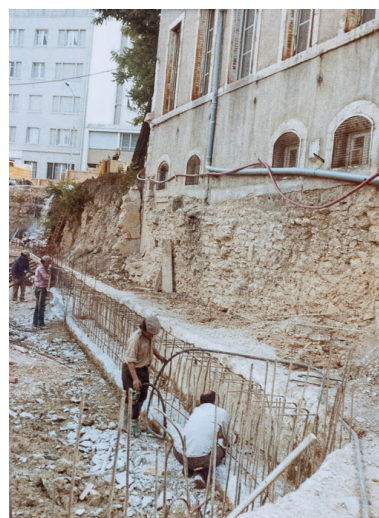
Vue du chantier en juillet 1977 : dégagement des attentes et ferrailage du mur périphérique près du bâtiment dit "le petit château". Photographie ancienne. (Archives départementales de la Côte-d'Or, Dijon, 32 J 57)  
Phot. Pierre-Marie Barbe-Richaud  
IVR26\_20142100575NUC2A

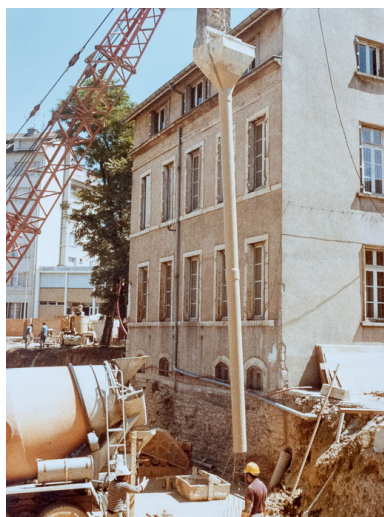
Vue du chantier en juillet 1977 : tube plongeur avant coulage du béton de paroi moulé. Photographie ancienne. (Archives départementales de la Côte-d'Or, Dijon, 32 J 57)  
Phot. Pierre-Marie Barbe-Richaud  
IVR26\_20142100573NUC2A

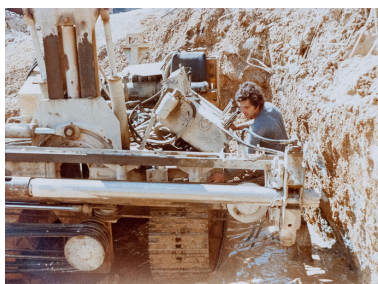
Vue du chantier en juillet 1977 : tête de forage avant pénétration. Photographie ancienne. (Archives départementales de la Côte-d'Or, Dijon, 32 J 57)  
Phot. Pierre-Marie Barbe-Richaud  
IVR26\_20142100578NUC2A

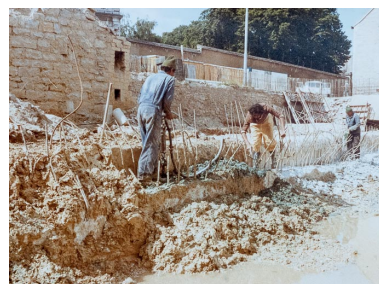
Vue du chantier en juillet 1977 : recépage et dégagement des attentes devant le bâtiment du Conseil général. Photographie ancienne. (Archives départementales de la Côte-d'Or, Dijon, 32 J 57)  
Phot. Pierre-Marie Barbe-Richaud  
IVR26\_20142100576NUC2A

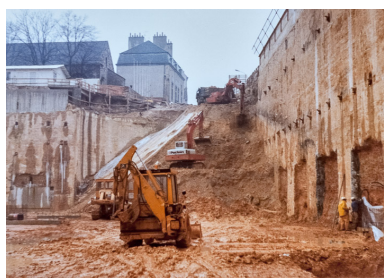
Vue du chantier en novembre 1977 : terrassement pleine

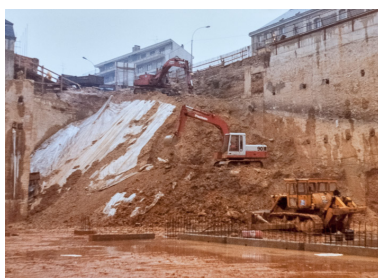
Vue du chantier en novembre 1977 : fin du terrassement d'une rampe

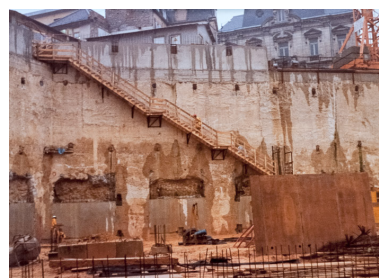
Vue du chantier en novembre 1977 : paroi de la face sud avec

masse et terrassement des fondations. Photographie ancienne. (Archives départementales de la Côte-d'Or, Dijon, 32 J 57)  
Phot. Pierre-Marie Barbe-Richaud  
IVR26\_20142100581NUC2A

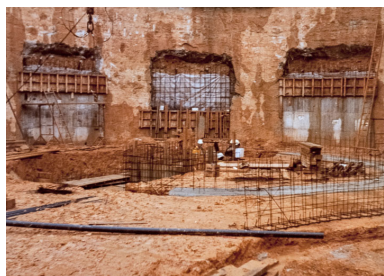
Vue du chantier en novembre 1977 : fondation de la fosse de décantation du parking. Photographie ancienne. (Archives départementales de la Côte-d'Or, Dijon, 32 J 57)  
Phot. Pierre-Marie Barbe-Richaud  
IVR26\_20142100584NUC2A

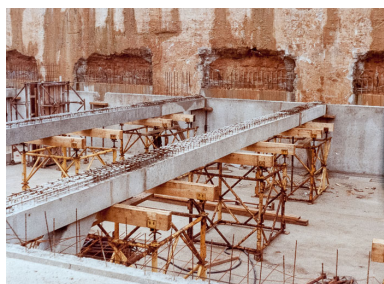
Vue du chantier en février 1978 : un portique courant et son étaieement dans la travée T1 au cinquième niveau du sous-sol. Photographie ancienne. (Archives départementales de la Côte-d'Or, Dijon, 32 J 57)  
Phot. Pierre-Marie Barbe-Richaud  
IVR26\_20142100588NUC2A

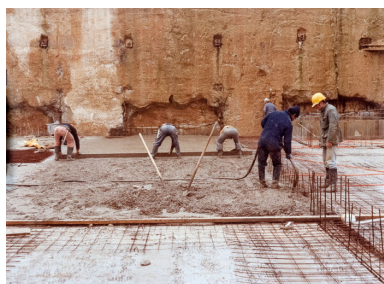
Vue du chantier en février 1978 : coulage de la dalle de compression du quatrième niveau du sous-sol. Photographie ancienne. (Archives départementales de la Côte-d'Or, Dijon, 32 J 57)  
Phot. Pierre-Marie Barbe-Richaud  
IVR26\_20142100592NUC2A

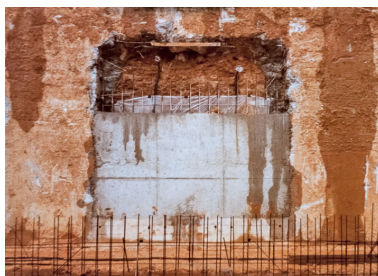
Vue du chantier en novembre 1977 : entrejambe coulé dans la hauteur du cinquième niveau de sous-sol avec dégagement des attentes en partie haute. Photographie ancienne. (Archives départementales de la Côte-d'Or, Dijon, 32 J 57)  
Phot. Pierre-Marie Barbe-Richaud  
IVR26\_20142100586NUC2A

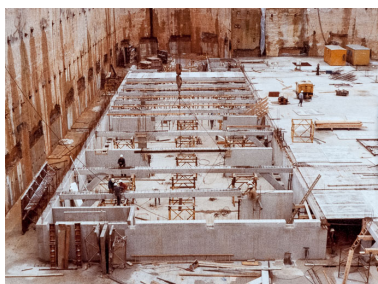
Vue du chantier en février 1978 : vue d'ensemble de la travée T1 du cinquième niveau du sous-sol et mise en place d'une poutre. Photographie ancienne. (Archives départementales de la Côte-d'Or, Dijon, 32 J 57)  
Phot. Pierre-Marie Barbe-Richaud  
IVR26\_20142100589NUC2A

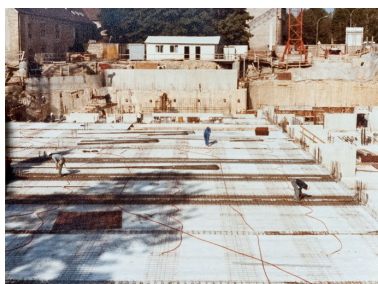
Vue du chantier en mai 1978 : ferrailage des tirants incorporés dans la dalle du plafond du deuxième niveau de sous-sol. Photographie ancienne. (Archives départementales de la Côte-d'Or, Dijon, 32 J 57)  
Phot. Pierre-Marie Barbe-Richaud  
IVR26\_20142100597NUC2A

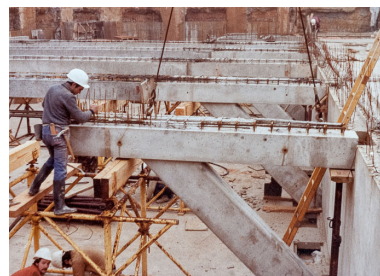
Vue du chantier en février 1978 : mise en place d'un bracon en travée T1 au cinquième niveau du sous-sol. Photographie ancienne. (Archives départementales de la Côte-d'Or, Dijon, 32 J 57)  
Phot. Pierre-Marie Barbe-Richaud  
IVR26\_20142100587NUC2A

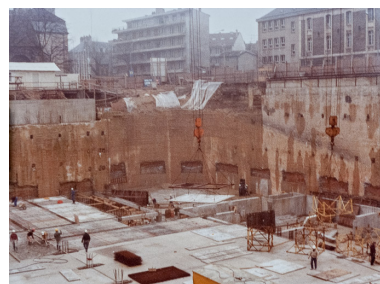
Vue du chantier en février 1978 : transport d'une prédalle pour sa mise en place. Photographie ancienne. (Archives départementales de la Côte-d'Or, Dijon, 32 J 57)  
Phot. Pierre-Marie Barbe-Richaud  
IVR26\_20142100590NUC2A

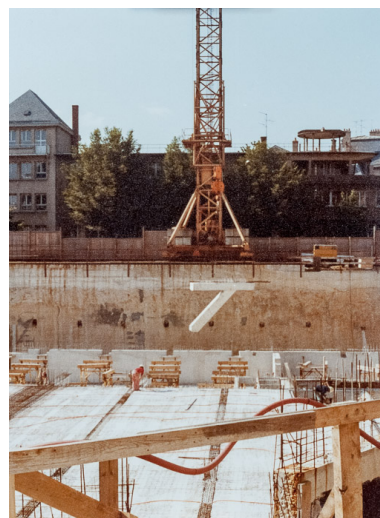
Vue du chantier en mai 1978 : plancher du deuxième niveau

du sous-sol et transport d'un  
 bracon. Photographie ancienne.  
 (Archives départementales de  
 la Côte-d'Or, Dijon, 32 J 57)  
 Phot. Pierre-Marie Barbe-Richaud  
 IVR26\_20142100598NUC2A

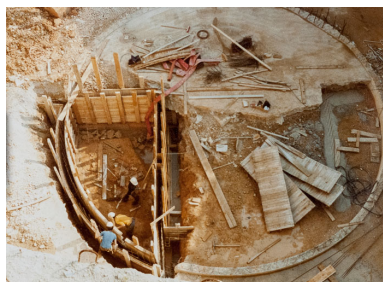
Vue du chantier en mai 1978 :  
 fondations et coffrage de la cuve  
 à fuel enterrée. Photographie  
 ancienne. (Archives départementales  
 de la Côte-d'Or, Dijon, 32 J 57)  
 Phot. Pierre-Marie Barbe-Richaud  
 IVR26\_20142100599NUC2A

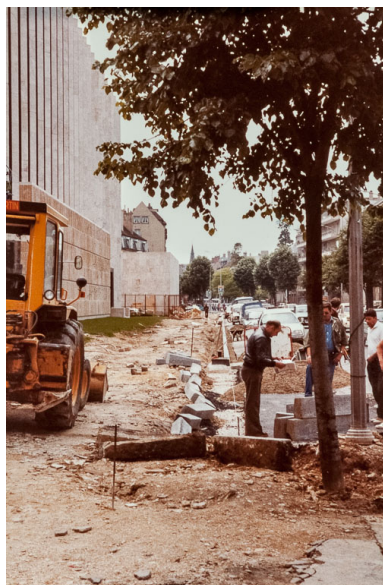
Vue du chantier en juin 1980 :  
 installation des bordures de  
 trottoir. Photographie ancienne.  
 (Archives départementales de  
 la Côte-d'Or, Dijon, 32 J 57)  
 Phot. Pierre-Marie Barbe-Richaud  
 IVR26\_20142100593NUC2A

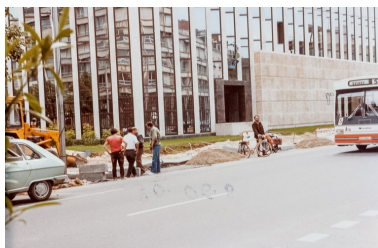
Vue du chantier en juin 1980 :  
 installation des bordures de  
 trottoir. Photographie ancienne.  
 (Archives départementales de  
 la Côte-d'Or, Dijon, 32 J 57)  
 Phot. Pierre-Marie Barbe-Richaud  
 IVR26\_20142100594NUC2A

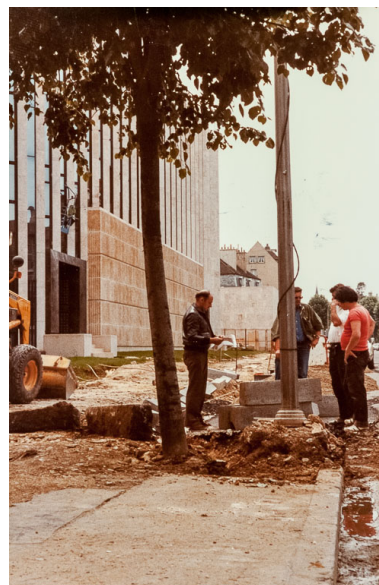
Vue du chantier en juin 1980 :  
 installation des bordures de  
 trottoir. Photographie ancienne.  
 (Archives départementales de  
 la Côte-d'Or, Dijon, 32 J 57)  
 Phot. Pierre-Marie Barbe-Richaud  
 IVR26\_20142100595NUC2A

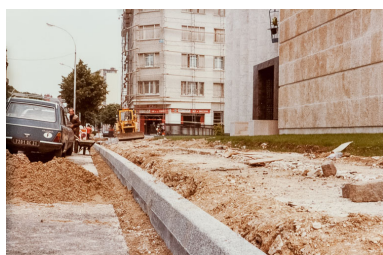
Vue du chantier en juin 1980 :  
 installation des bordures de  
 trottoir. Photographie ancienne.  
 (Archives départementales de  
 la Côte-d'Or, Dijon, 32 J 57)  
 Phot. Pierre-Marie Barbe-Richaud  
 IVR26\_20142100596NUC2A

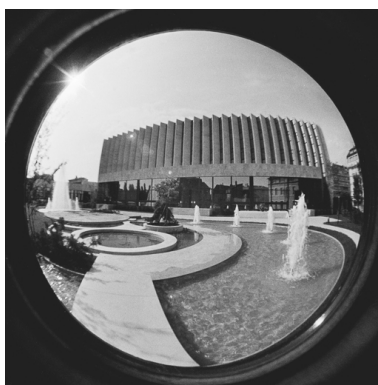
Façade postérieure avec détail  
 des bassins et jets d'eau du jardin.  
 Photographie ancienne, ca.  
 1980. (Archives du quotidien  
 Le Bien Public, Dijon)  
 Phot. Pierre-Marie Barbe-  
 Richaud, Autr. Paysant  
 IVR26\_20142102190NUC2

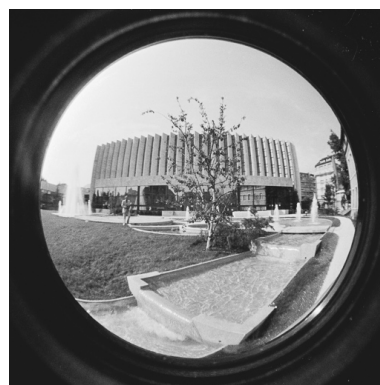
Façade postérieure avec détail  
 des bassins et jets d'eau du jardin.  
 Photographie ancienne, ca.  
 1980. (Archives du quotidien  
 Le Bien Public, Dijon)  
 Phot. Pierre-Marie Barbe-  
 Richaud, Autr. Paysant  
 IVR26\_20142102191NUC2

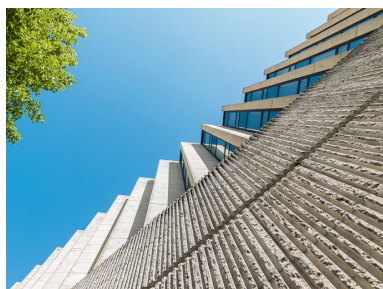
Façade antérieure : détail du parement  
 matérialisant la salle des Assemblées.  
 Phot. Pierre-Marie Barbe-Richaud  
 IVR26\_20142102129NUC2A

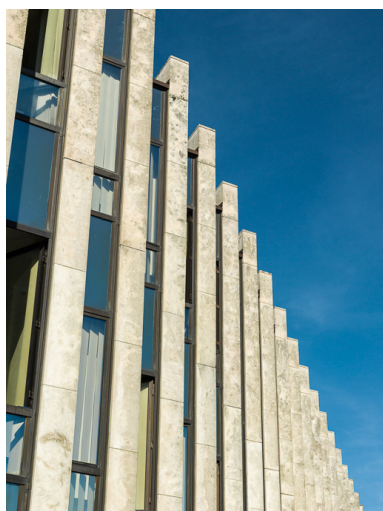
Façade antérieure : détail des lames  
 obliques séparant les travées.  
 Phot. Pierre-Marie Barbe-Richaud  
 IVR26\_20142102130NUC4A

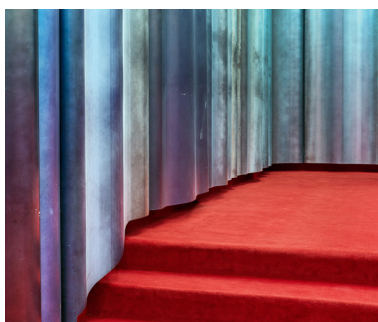
Salle des Assemblées :  
vue des panneaux muraux  
ondulés de Pierre Sabatier.  
Phot. Pierre-Marie Barbe-Richaud  
IVR26\_20142102166NUC4A

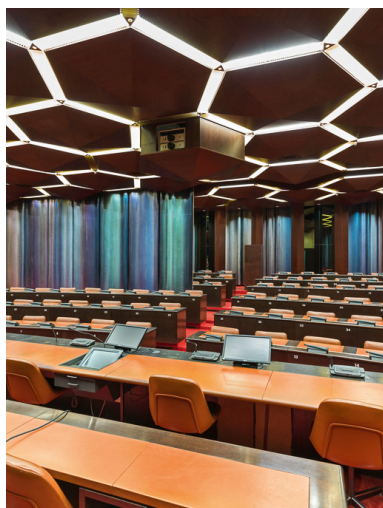
Salle des Assemblées : cloison  
coulissante de séparation, avec  
des panneaux de Pierre Sabatier.  
Phot. Pierre-Marie Barbe-Richaud  
IVR26\_20142102171NUC4A

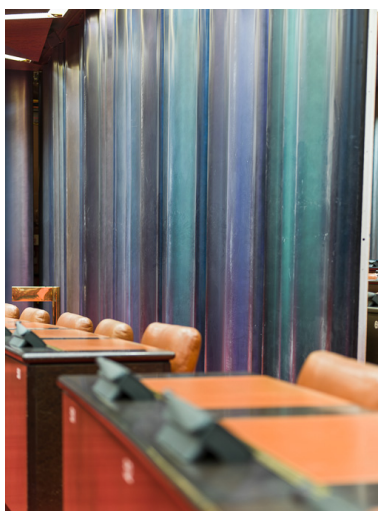
Salle des Assemblées : vue des panneaux de la cloison coulissante de séparation.  
Phot. Pierre-Marie Barbe-Richaud  
IVR26\_20142102181NUC4A

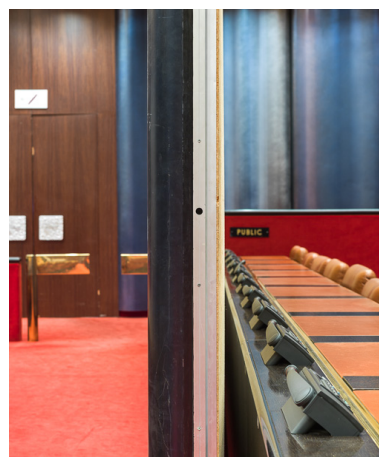
Salle des Assemblées : cloison coulissante de séparation, avec le système d'accroche des panneaux sur des planches de bois aggloméré.  
Phot. Pierre-Marie Barbe-Richaud  
IVR26\_20142102180NUC2A

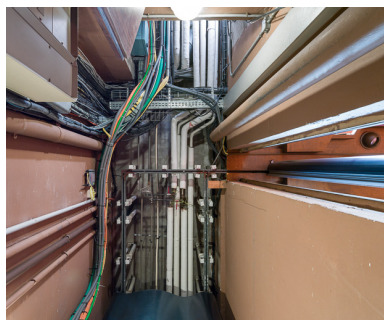
Salle des Assemblées : vue du système de rails pour faire coulisser manuellement la cloison.  
Phot. Pierre-Marie Barbe-Richaud  
IVR26\_20142102182NUC2A

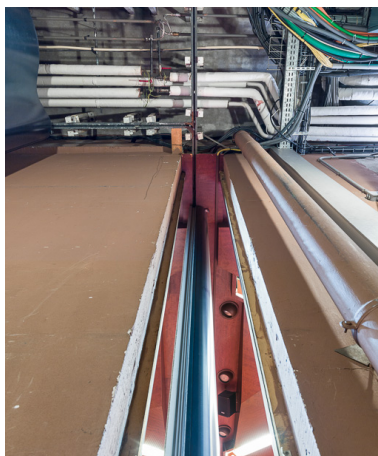
Salle des Assemblées : vue du système de rails pour faire coulisser manuellement la cloison.  
Phot. Pierre-Marie Barbe-Richaud  
IVR26\_20142102183NUC2A

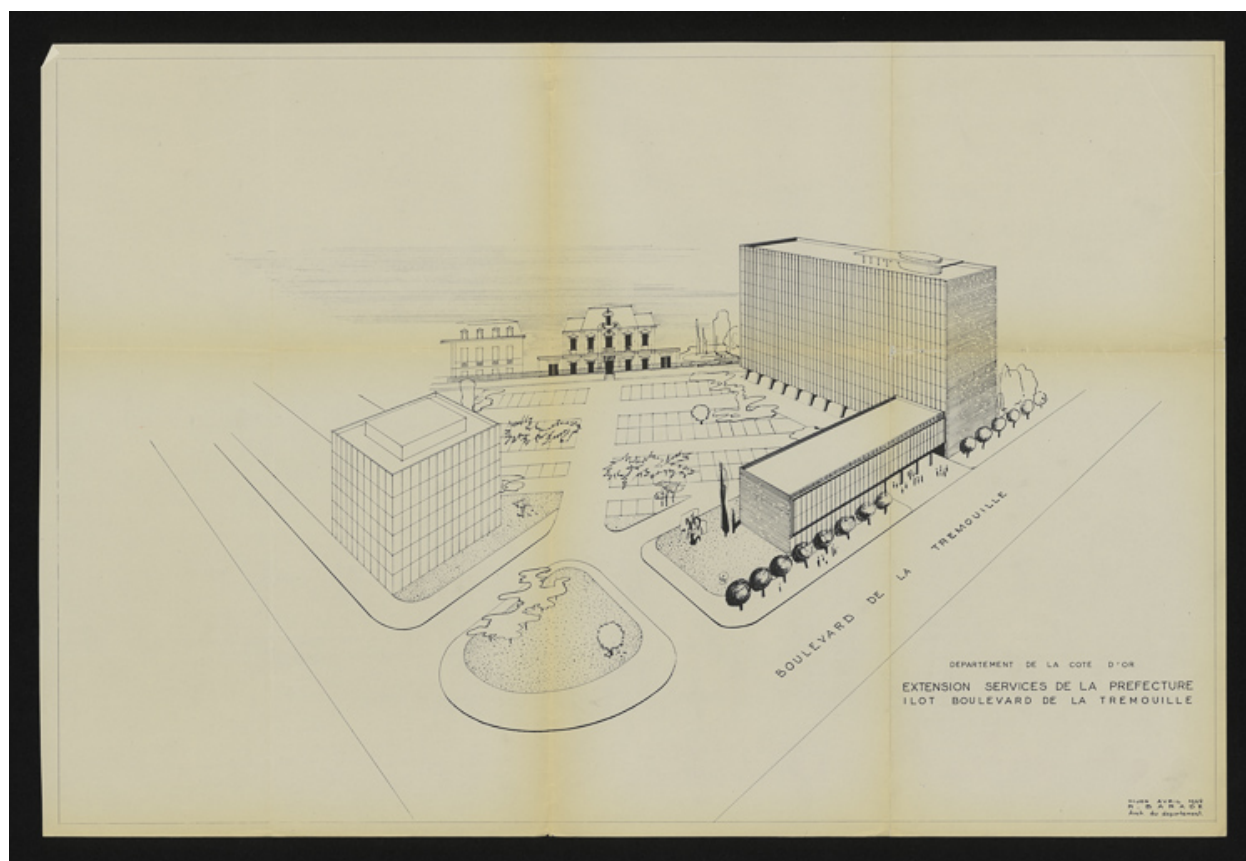
Projet d'extension des services de la préfecture (non réalisé), élévation perspective, avril 1962. (Archives départementales de la Côte-d'Or, Dijon, 32 J 48)

Les premiers rendus de plans datent de 1974. R.-M. Barade et F. Ruault ont repris les grandes lignes d'un ancien projet d'extension des services de la préfecture datant de 1962 (également dessiné par R.-M. Barade). Ils proposent que le futur bâtiment soit orienté perpendiculairement au boulevard de la Trémouille dégageant ainsi un nouvel axe de circulation donnant sur la façade de l'édifice du conseil général. Le dessein de ce vaste immeuble, qui reprend les standards de l'architecture des années 1970 en France, ne suscite que peu d'enthousiasme de la part des différents chefs de projets. R.-M. Barade réfléchit alors à un second projet, aligné sur le boulevard de la Trémouille. Ces deux esquisses sont ensuite présentées à la section des Abords de la Commission Supérieure des Monuments Historiques qui rejette massivement le premier projet et encourage l'architecte à retravailler le second.

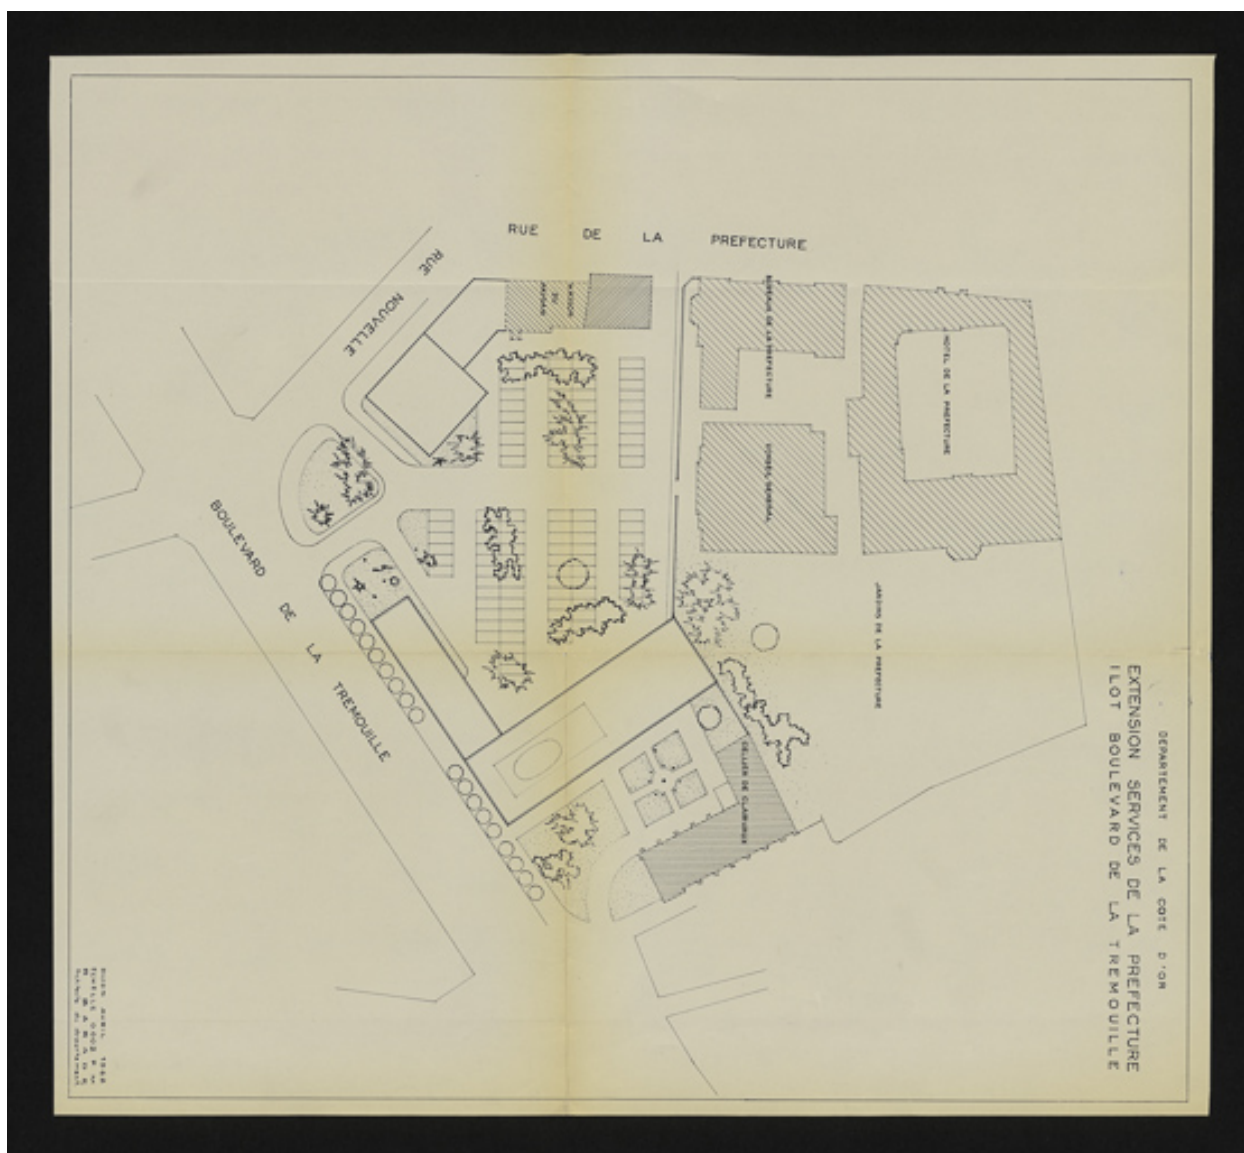
Projet d'extension des services de la préfecture (non réalisé), plan de masse, avril 1962. (Archives départementales de la Côte-d'Or, Dijon, 32 J 48)

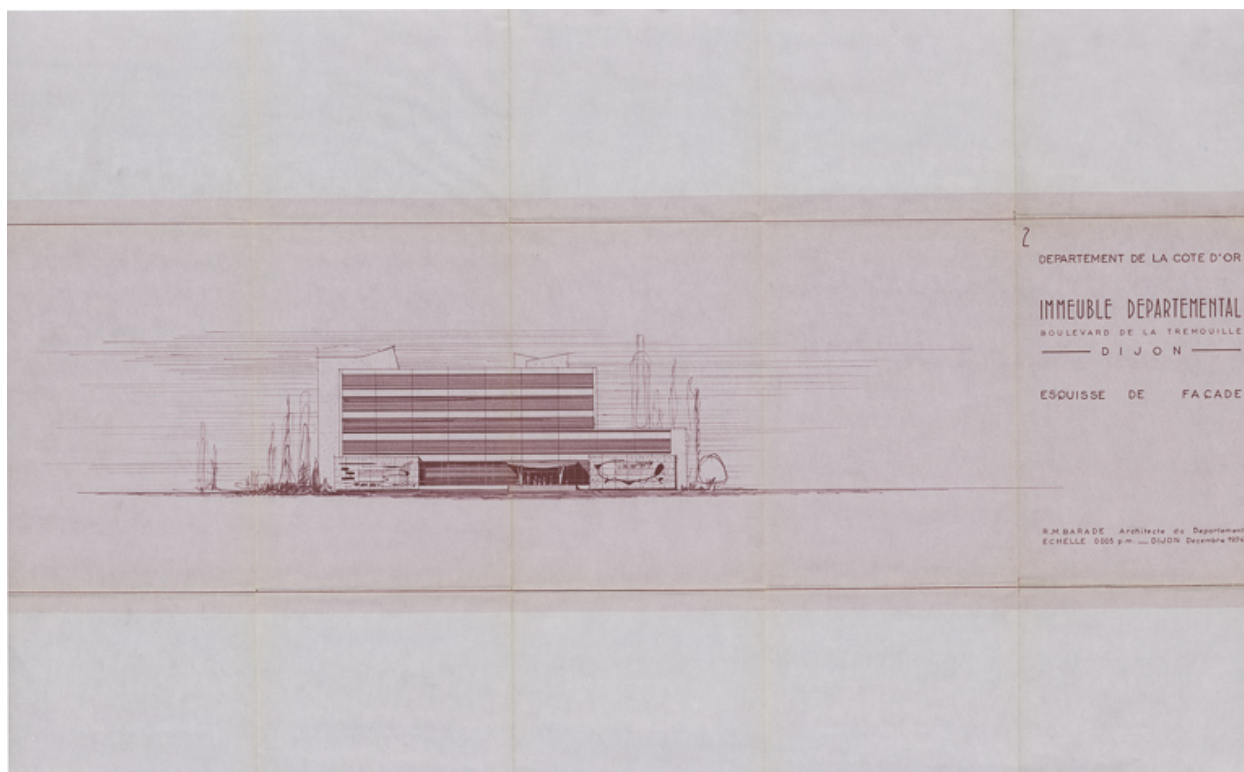
Variante du premier projet : esquisse de la façade antérieure, décembre 1974. (Archives départementales de la Côte-d'Or, Dijon, 32 J 49)

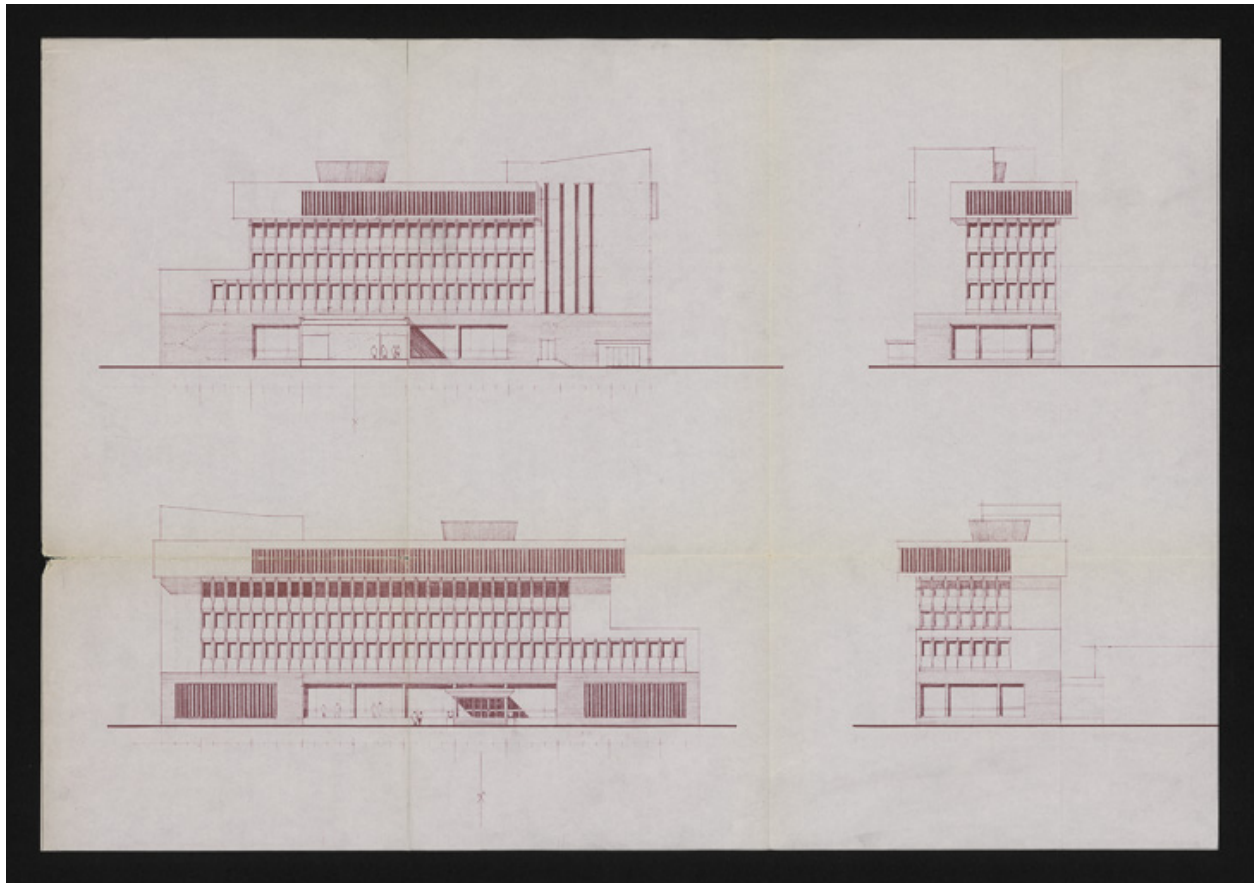
Variante du premier projet : élévations des façades antérieure, postérieure et latérale, ca. 1974-1975. (Archives départementales de la Côte-d'Or, Dijon, 32 J 49)

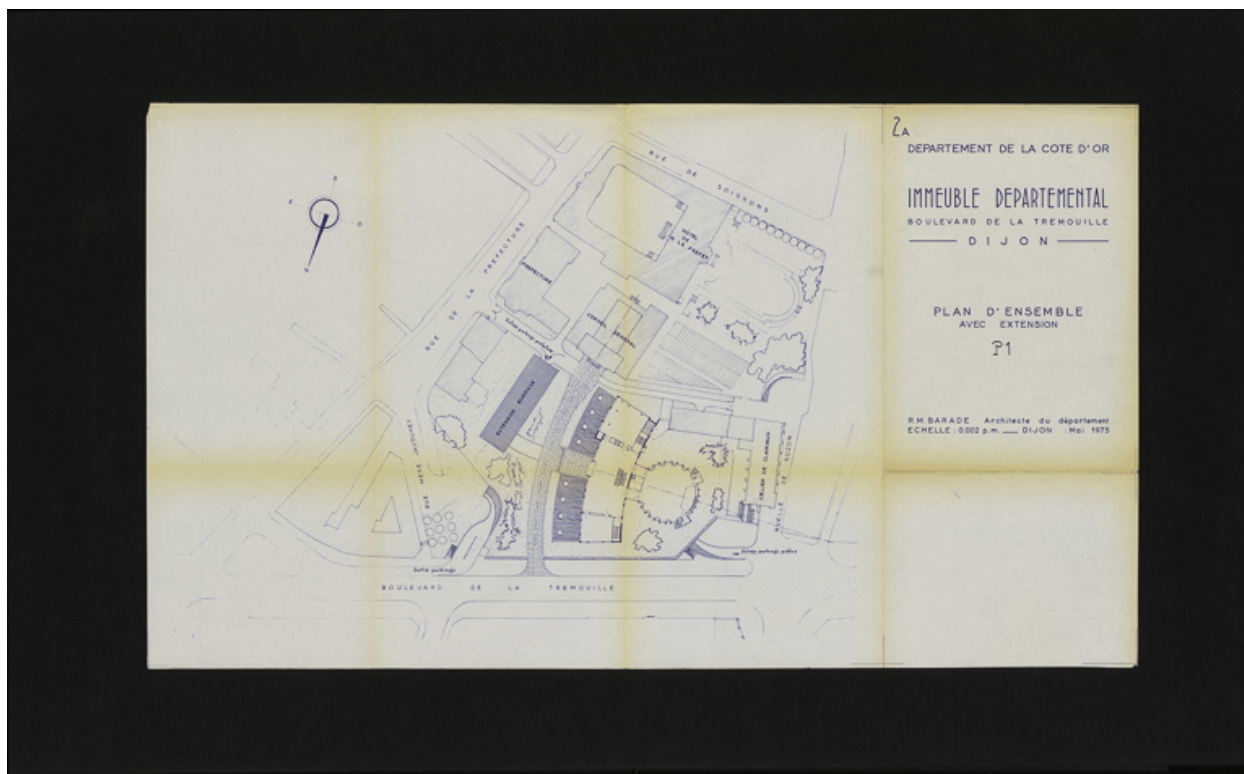
Premier projet : plan d'ensemble avec l'extension projetée, mai 1975. (Archives départementales de la Côte-d'Or, Dijon, 32 J 49)

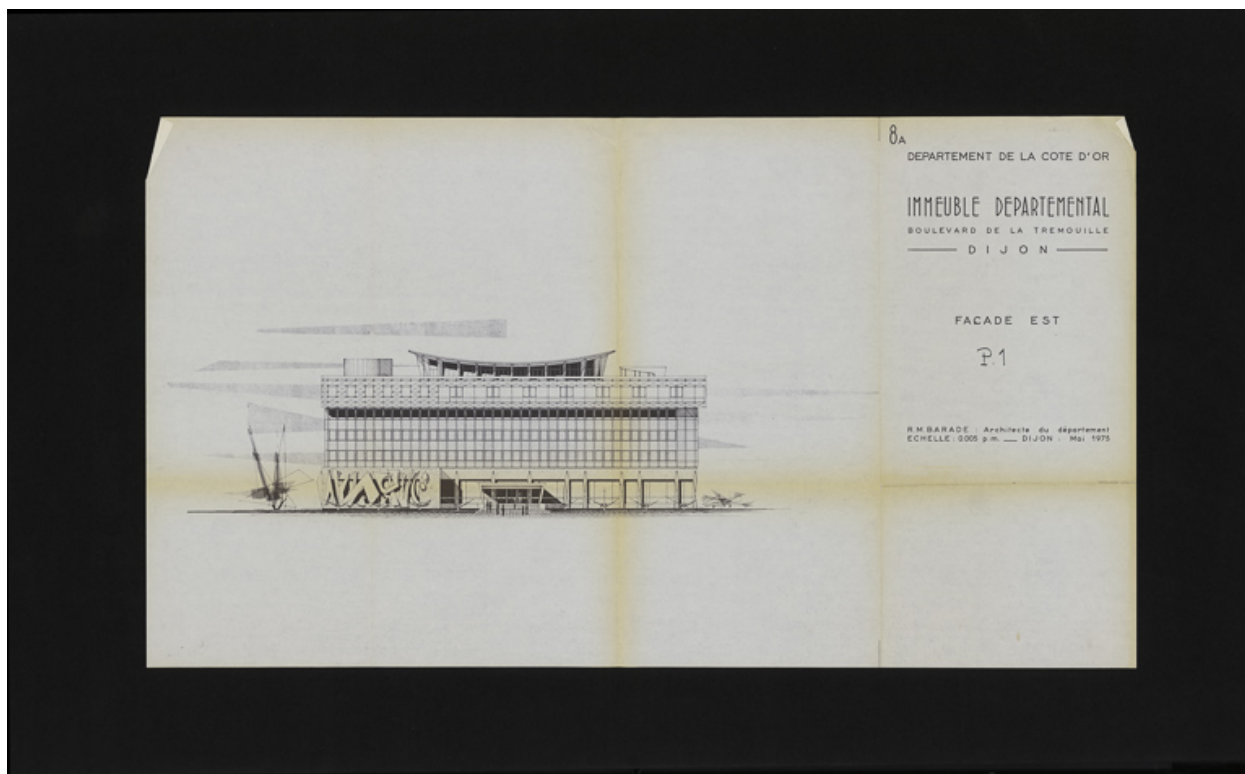
Premier projet : élévation de la façade antérieure est, mai 1975. (Archives départementales de la Côte-d'Or, Dijon, 32 J 49)

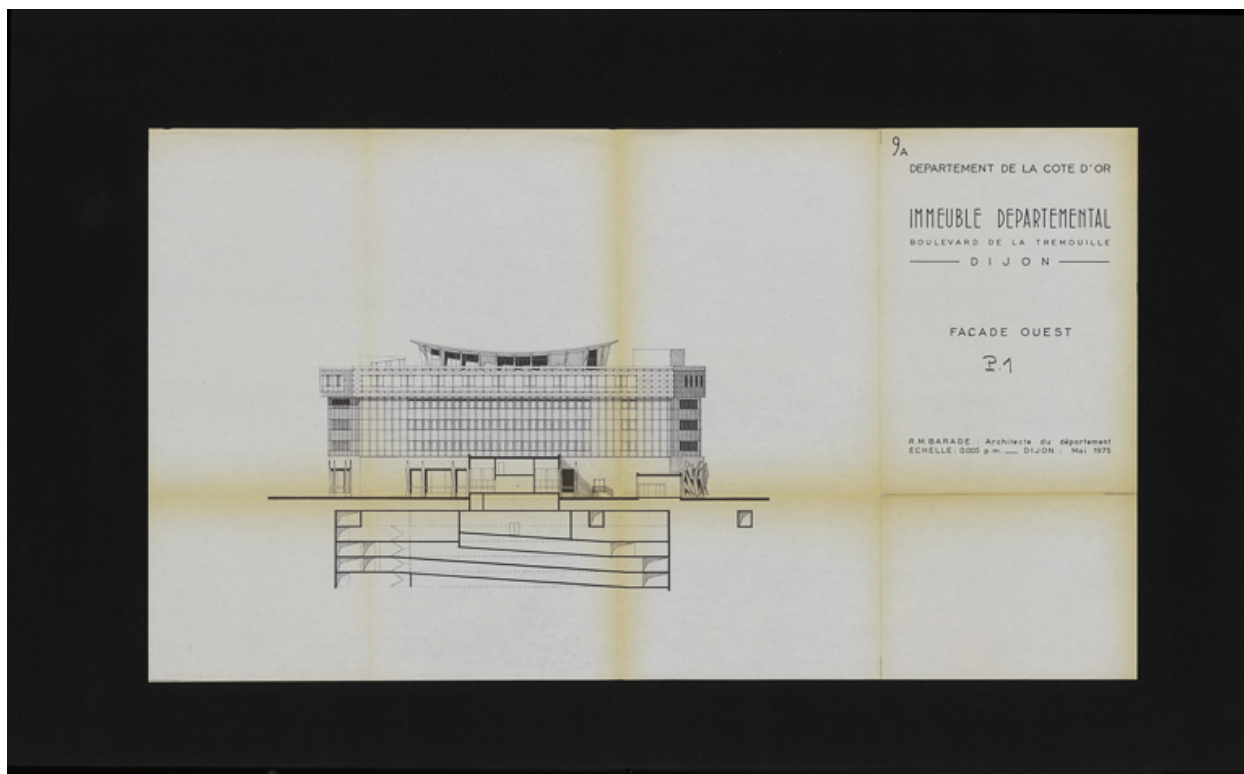
Premier projet : élévation de la façade postérieure ouest et coupe des niveaux en sous-sol, mai 1975. (Archives départementales de la Côte-d'Or, Dijon, 32 J 49)

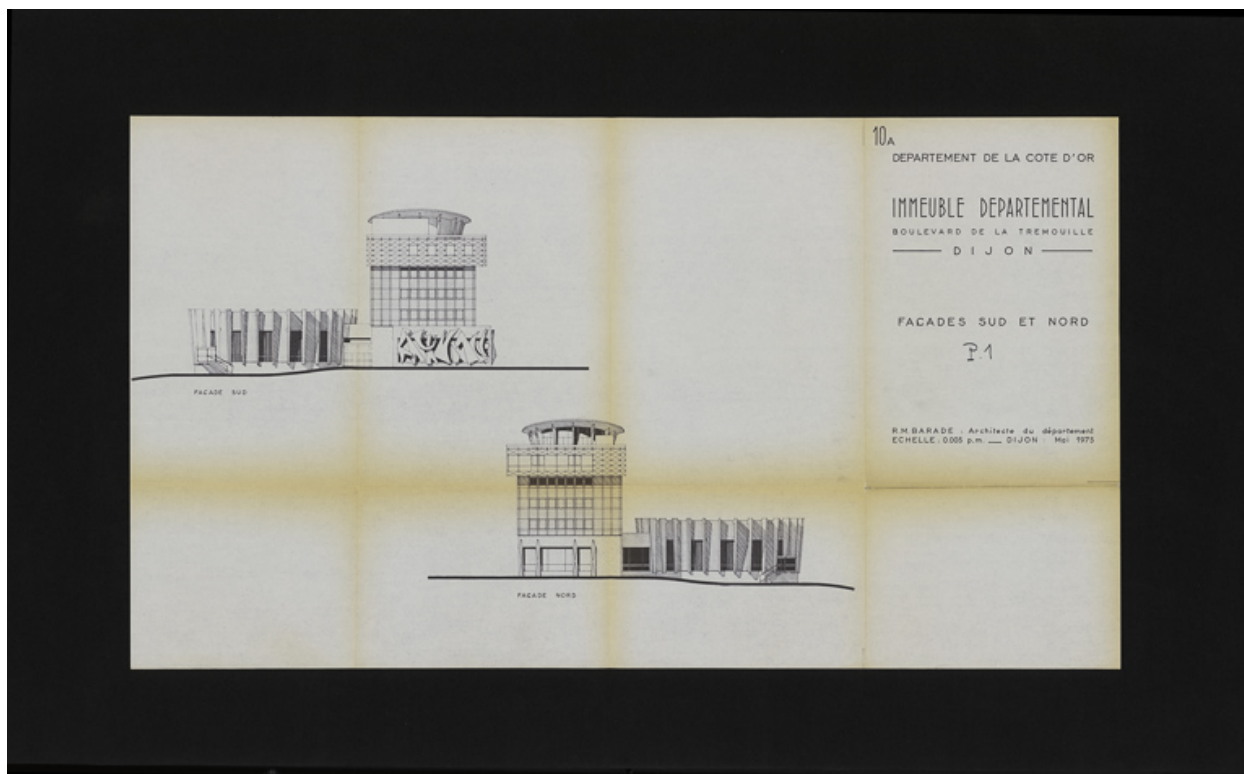
Premier projet : élévations des façades latérales sud et nord, mai 1975. (Archives départementales de la Côte-d'Or, Dijon, 32 J 49)

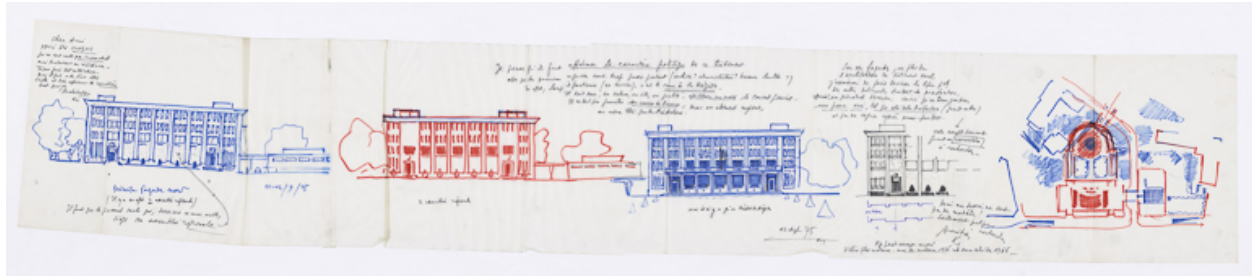
Deuxième projet : série de dessins préparatoires sur calques et échanges manuscrits entre Roger-Martin Barade et Henry Bernard, septembre 1975. (Archives départementales de la Côte-d'Or, Dijon, 32 J 50)

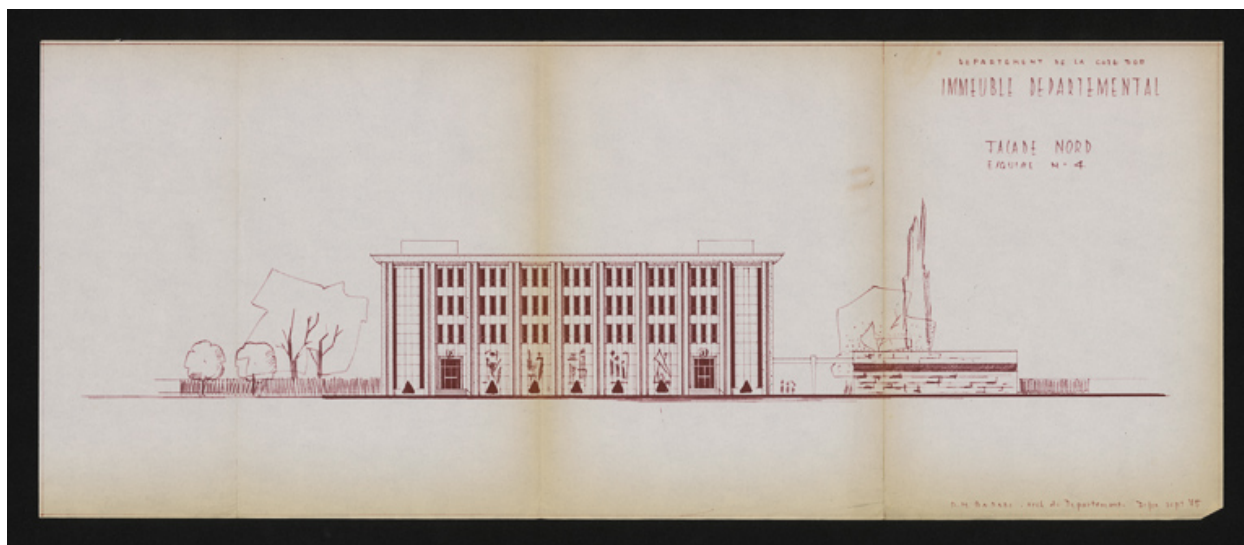
Deuxième projet : esquisse n°4 de la façade antérieure nord, septembre 1975. (Archives départementales de la Côte-d'Or, Dijon, 32 J 50)

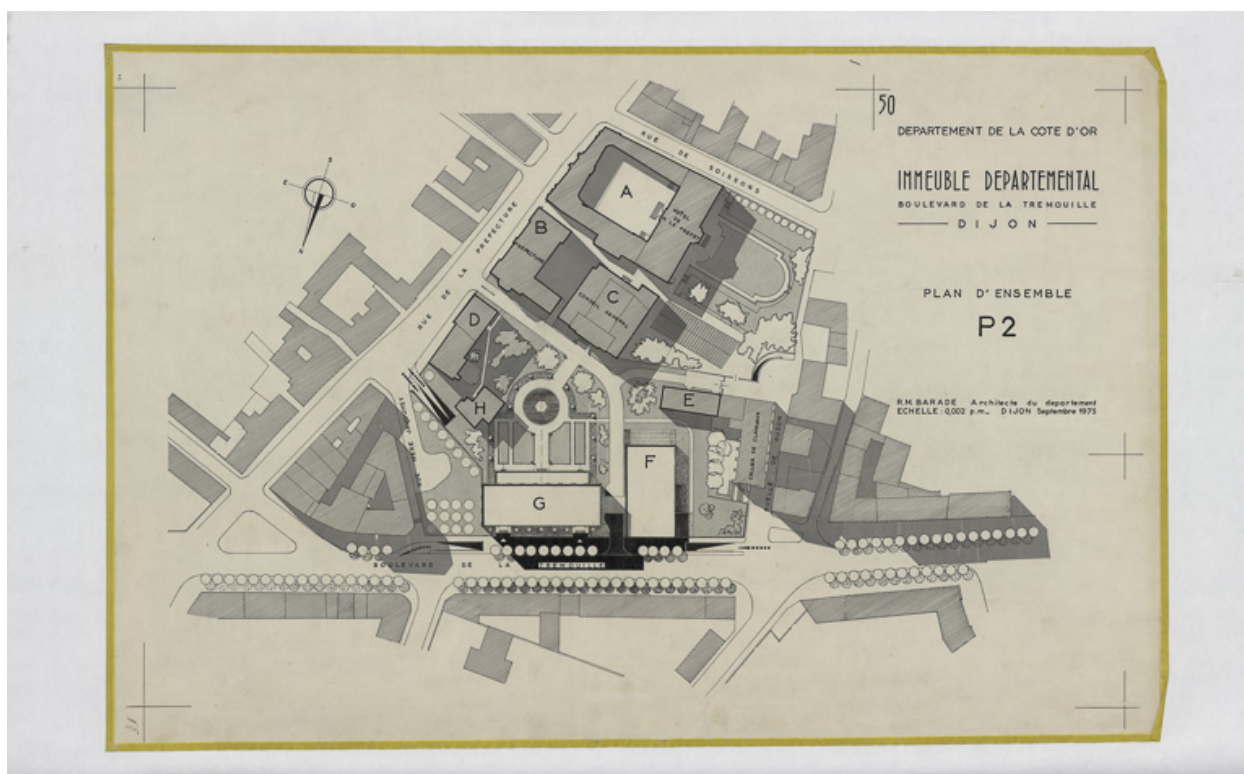
Deuxième projet : plan de masse, septembre 1975. (Archives départementales de la Côte-d'Or, Dijon, 32 J 462)
