Bourgogne-Franche-Comté, Côte-d'Or  
Dijon  
17 boulevard de la Trémouille

## **hôtel de région Bourgogne, actuellement conseil régional Bourgogne - Franche-Comté, siège des Assemblées**

Numéro de dossier : IA21004010  
Date de l'enquête initiale : 2014  
Date(s) de rédaction : 2015  
Cadre de l'étude : opération ponctuelle  
Degré d'étude : étudié

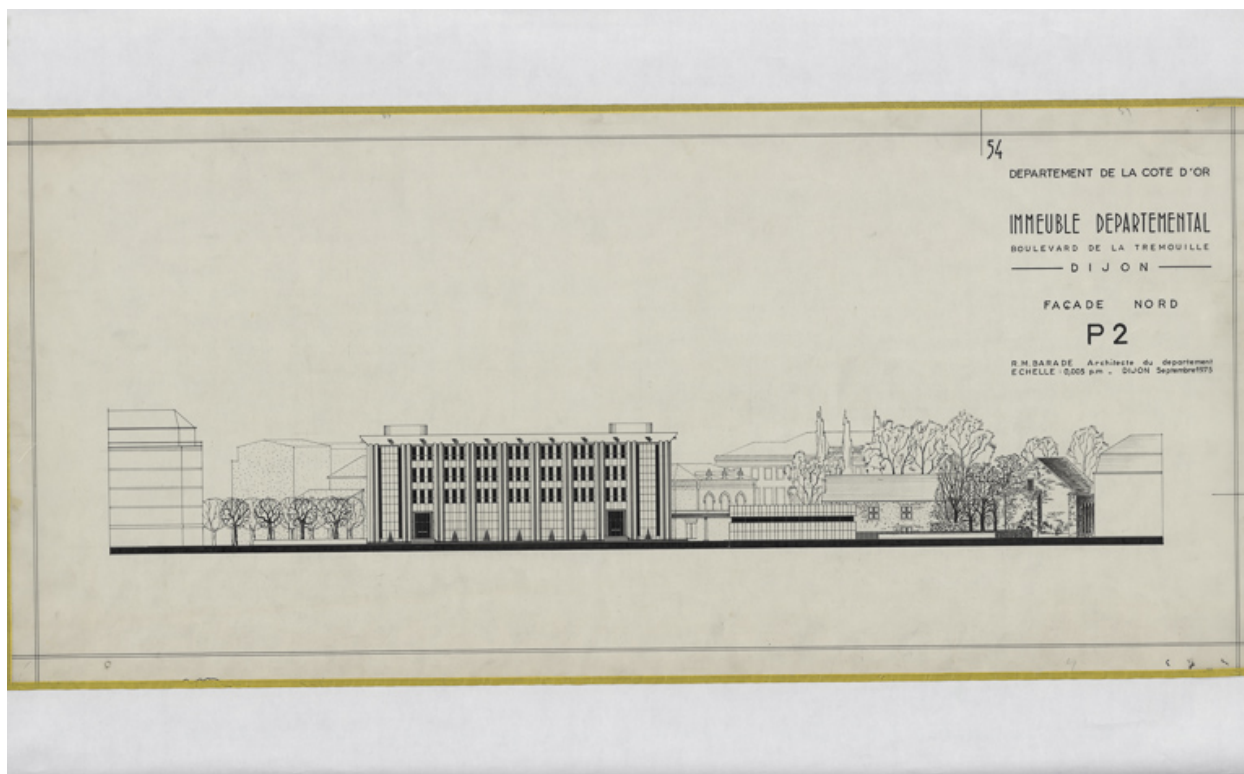
Deuxième projet : élévation de la façade antérieure nord, septembre 1975. (Archives départementales de la Côte-d'Or, Dijon, 32 J 462)

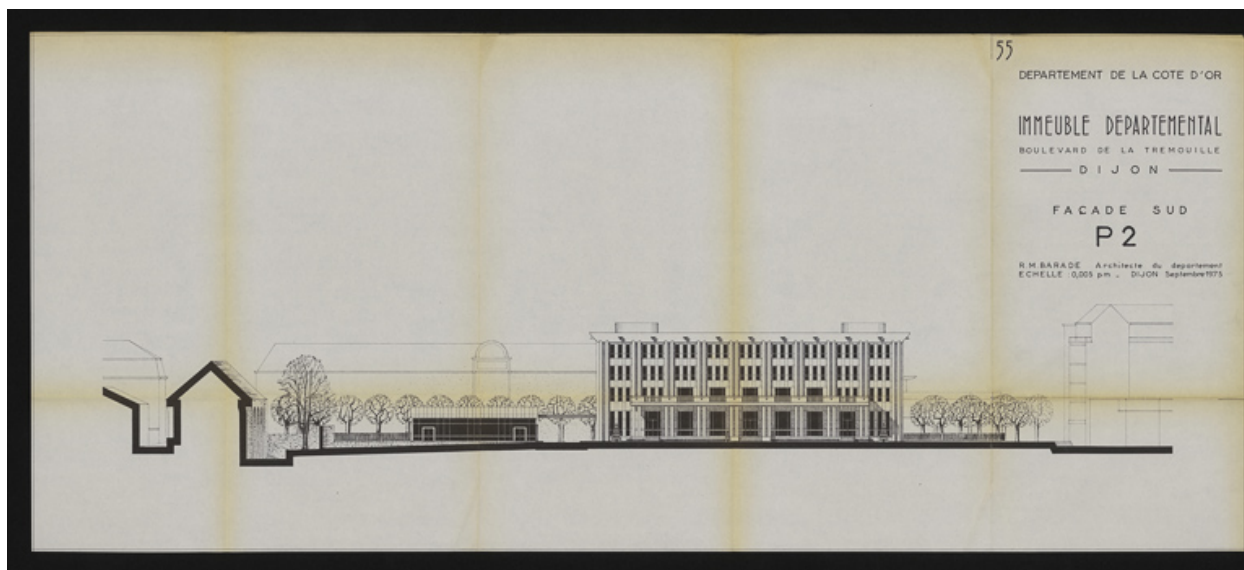
Deuxième projet : élévation de la façade postérieure sud, septembre 1975. (Archives départementales de la Côte-d'Or, Dijon, 32 J 50)

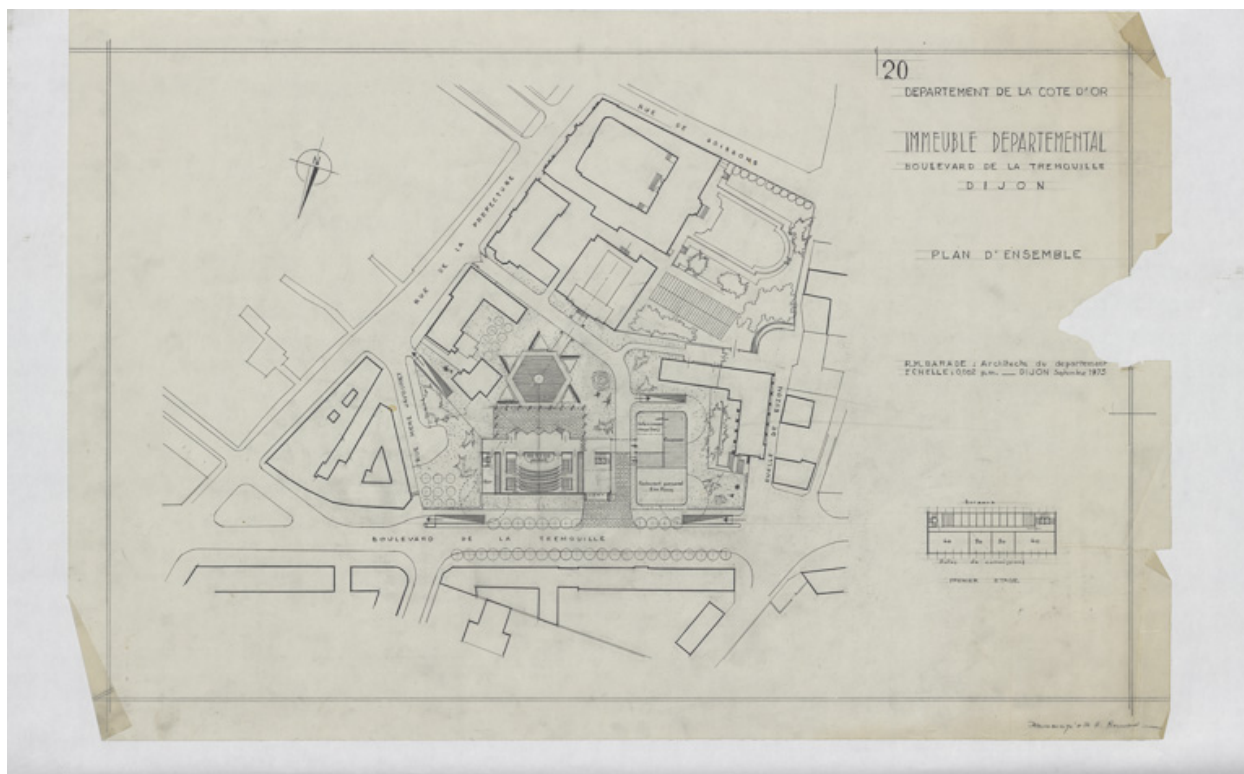
Plan du rez-de-chaussée sur calque formant plan de masse et plan du premier étage, septembre 1975. (Archives départementales de la Côte-d'Or, Dijon, 32 J 462)

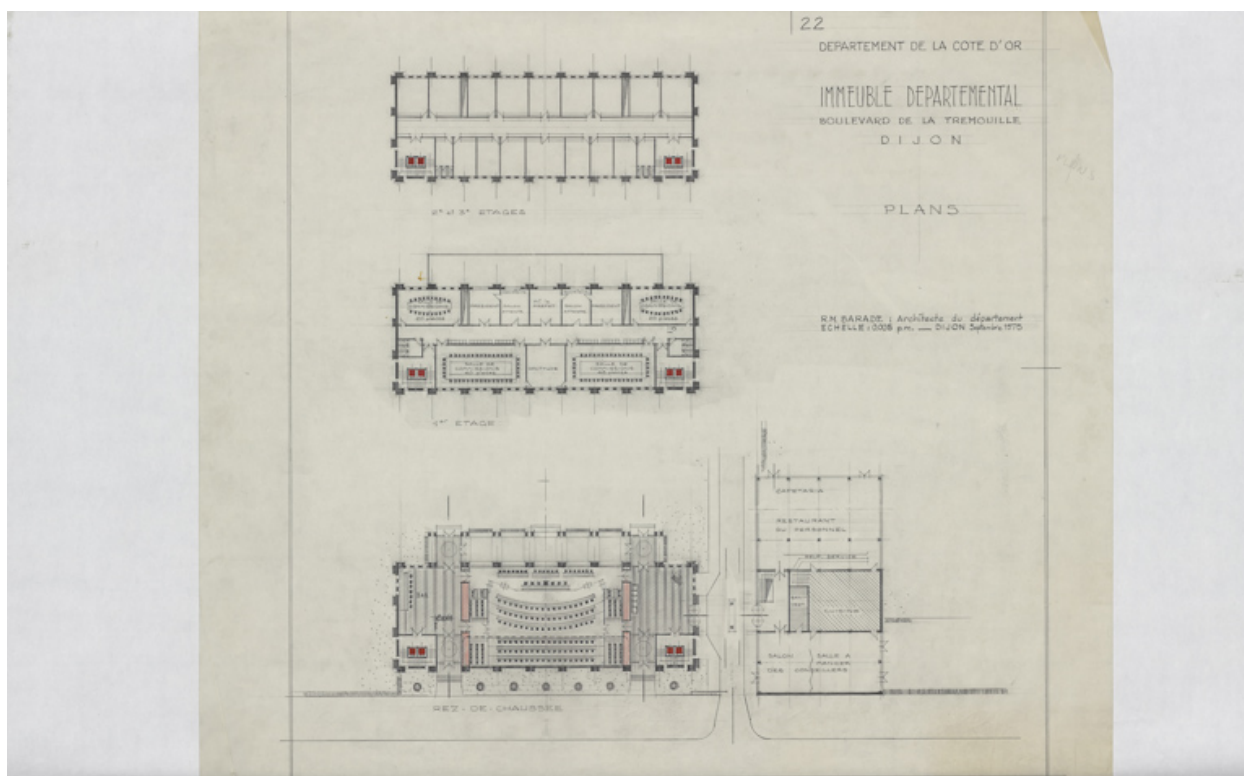
Deuxième projet : plans sur calque des différents niveaux hors-sol, septembre 1975. (Archives départementales de la Côte-d'Or, Dijon, 32 J 462)

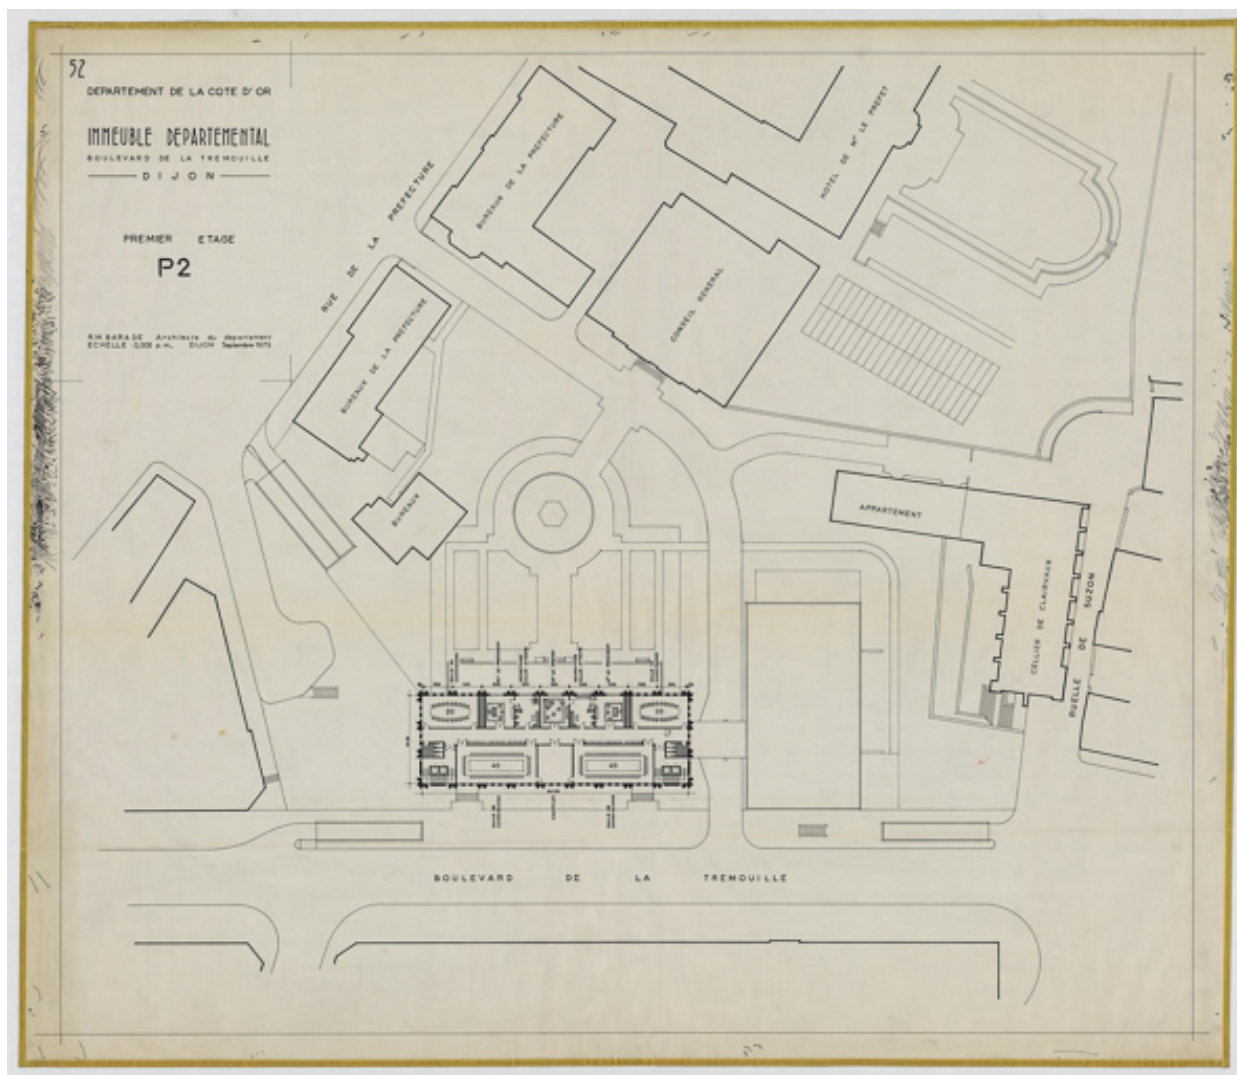
Deuxième projet : plan du premier étage, septembre 1975. (Archives départementales de la Côte-d'Or, Dijon, 32 J 462)

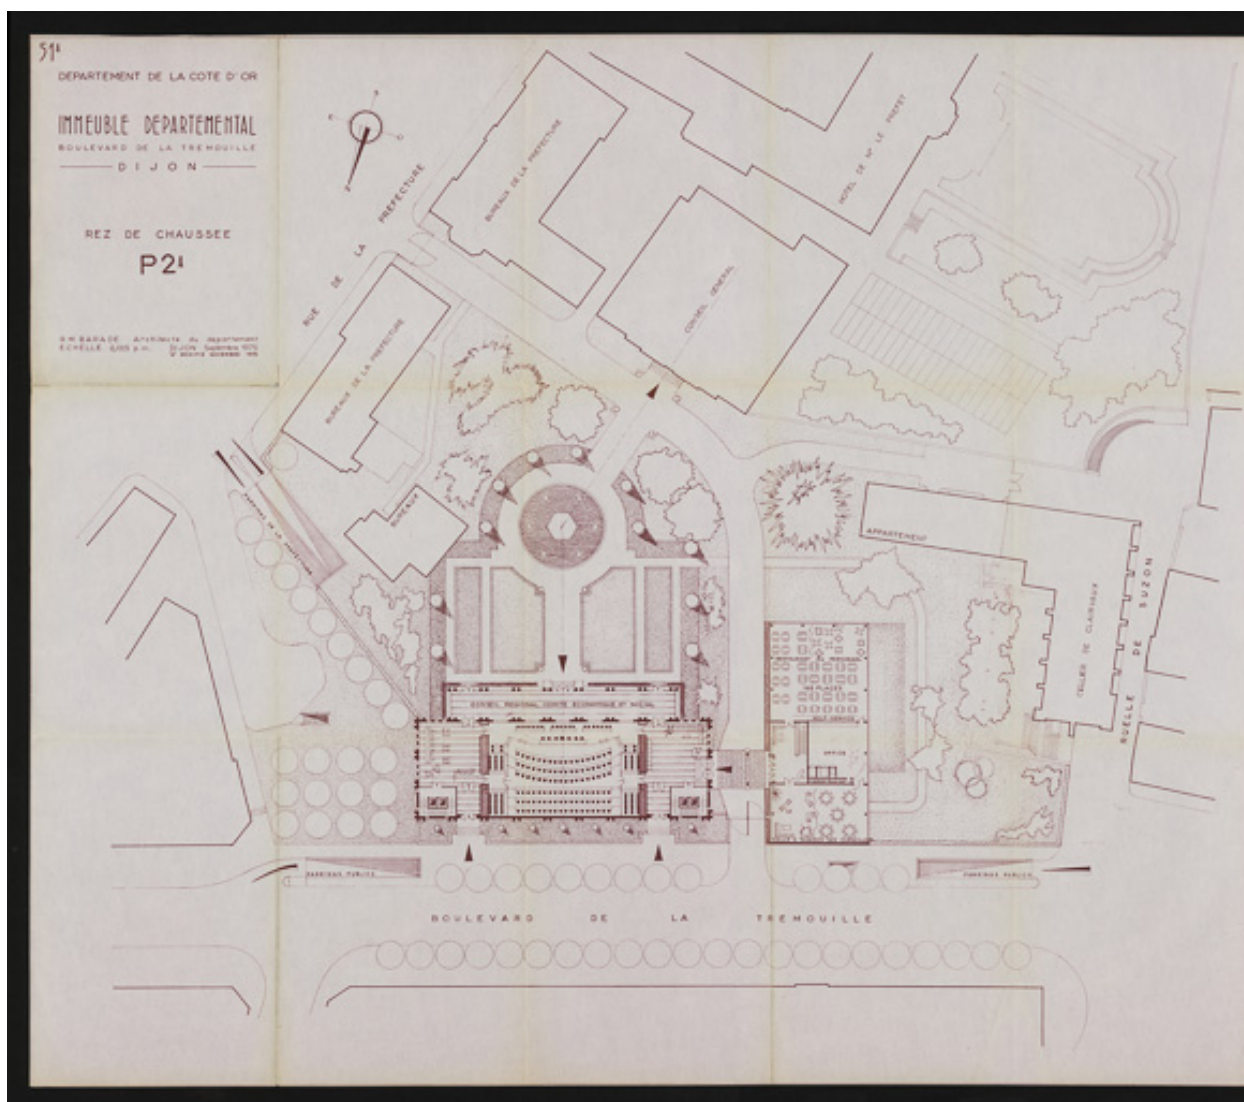
Deuxième projet : plan du rez-de-chaussée et des jardins, novembre 1975. (Archives départementales de la Côte-d'Or, Dijon, 32 J 50)

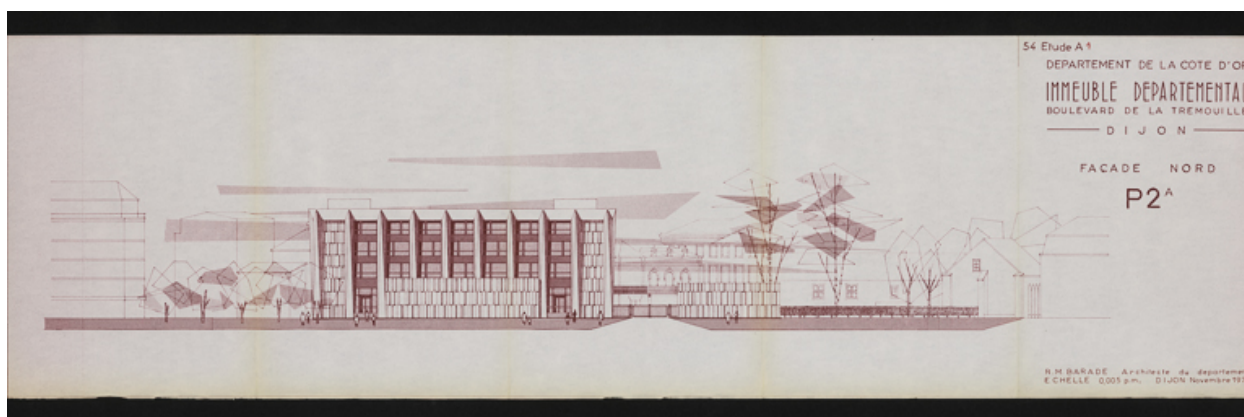
Deuxième projet : élévation de la façade antérieure nord, version A1, novembre 1975. (Archives départementales de la Côte-d'Or, Dijon, 32 J 50)

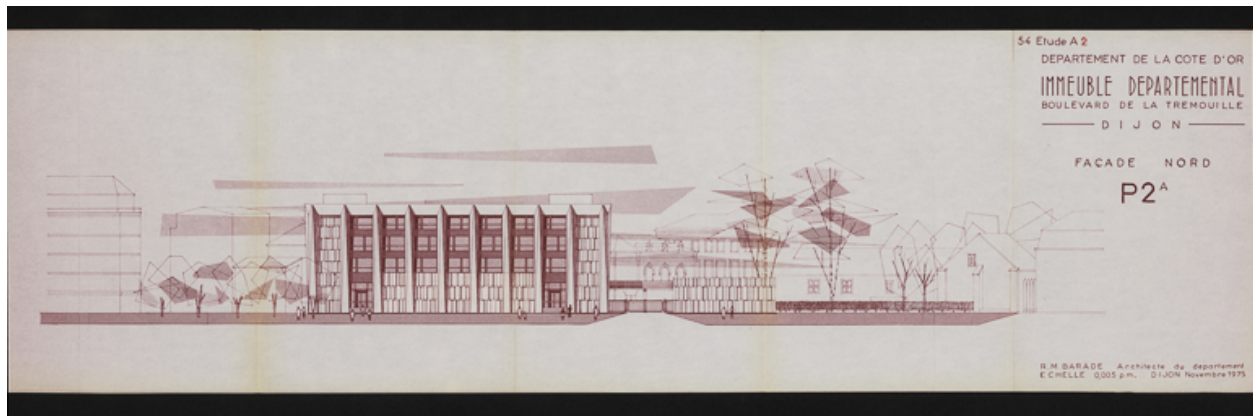
Deuxième projet : élévation de la façade antérieure nord, version A2, novembre 1975. (Archives départementales de la Côte-d'Or, Dijon, 32 J 50)

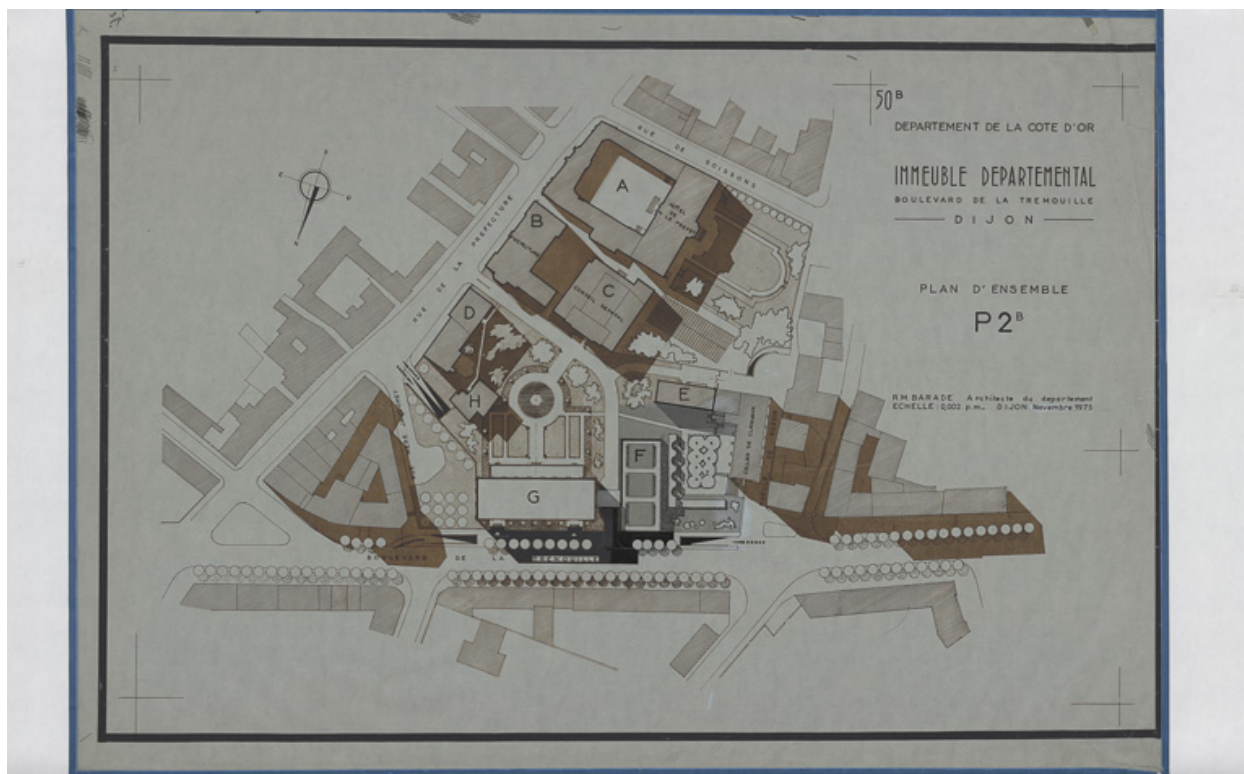
Deuxième projet : plan de masse version B avec nouvel aménagement du jardin archéologique, novembre 1975.  
(Archives départementales de la Côte-d'Or, Dijon, 32 J 462)

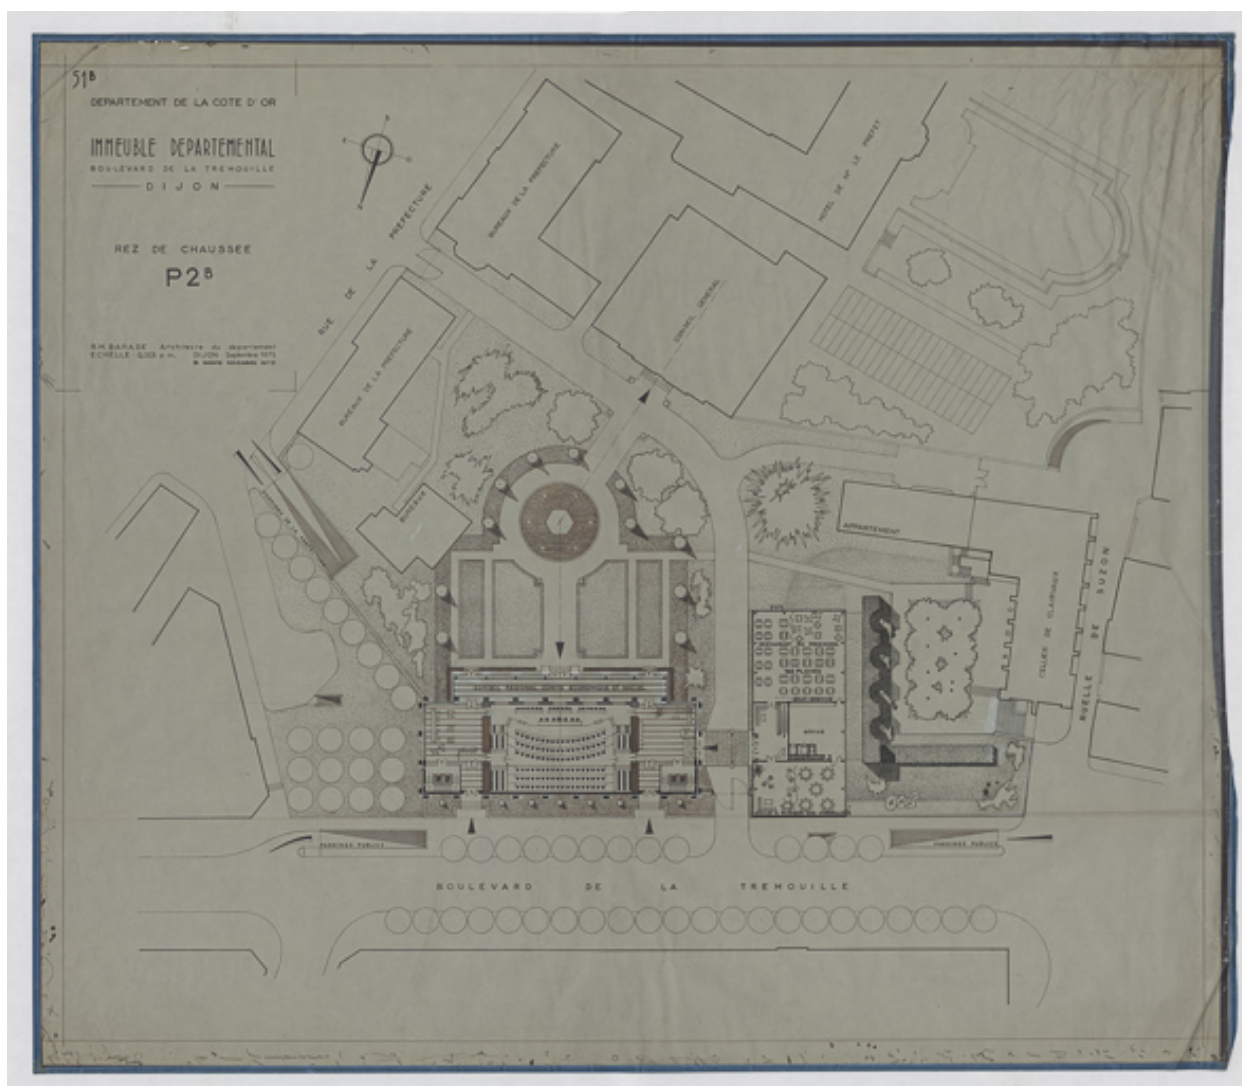
Deuxième projet : plan du rez-de-chaussée version B, novembre 1975. (Archives départementales de la Côte-d'Or, Dijon, 32 J 462)

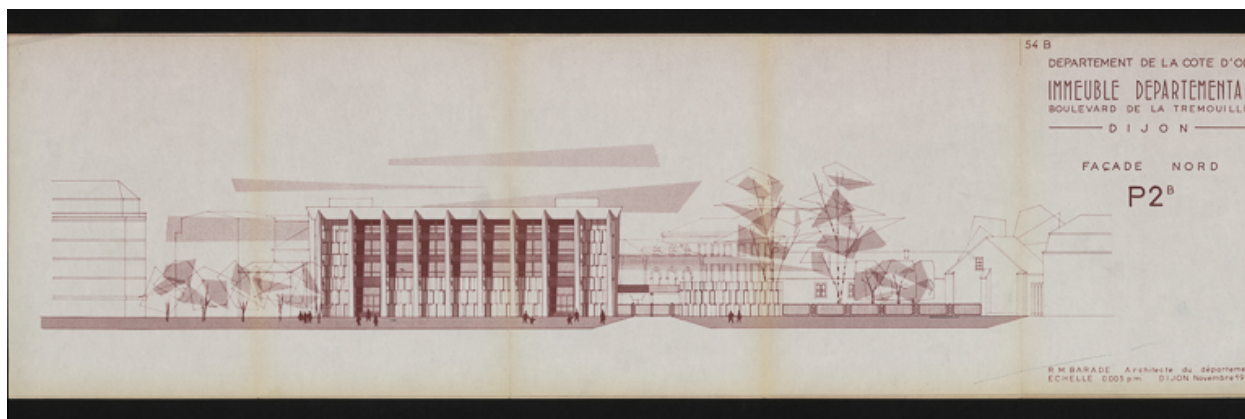
Deuxième projet : élévation de la façade antérieure nord, version B, novembre 1975. (Archives départementales de la Côte-d'Or, Dijon, 32 J 50)

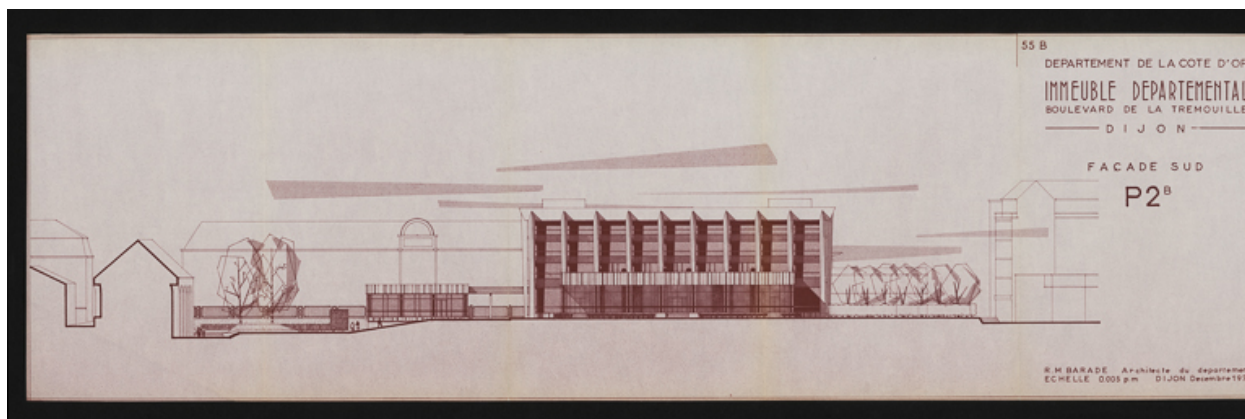
Deuxième projet : élévation de la façade postérieure sud, version B, décembre 1975. (Archives départementales de la Côte-d'Or, Dijon, 32 J 50)

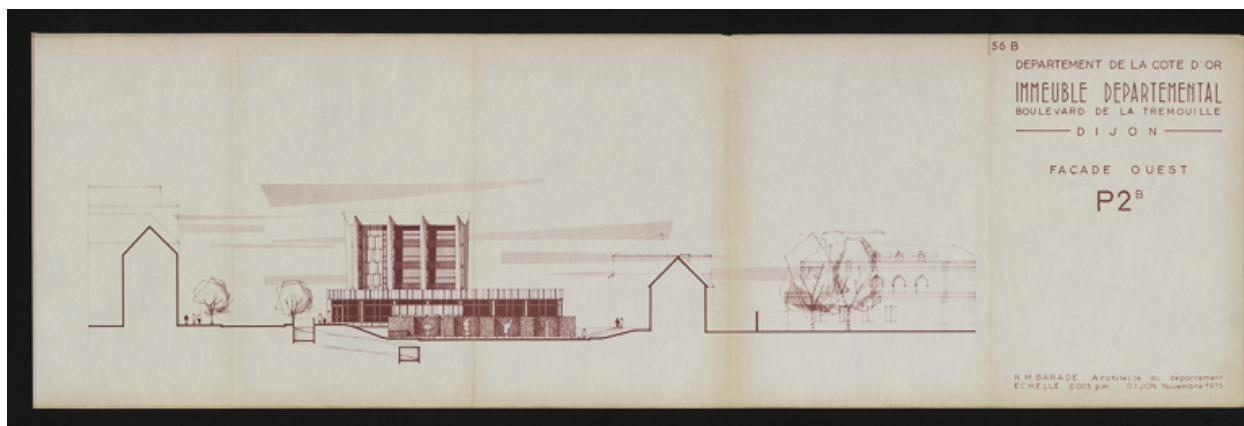
Deuxième projet : élévation de la façade latérale ouest, version B, novembre 1975. (Archives départementales de la Côte-d'Or, Dijon, 32 J 50)

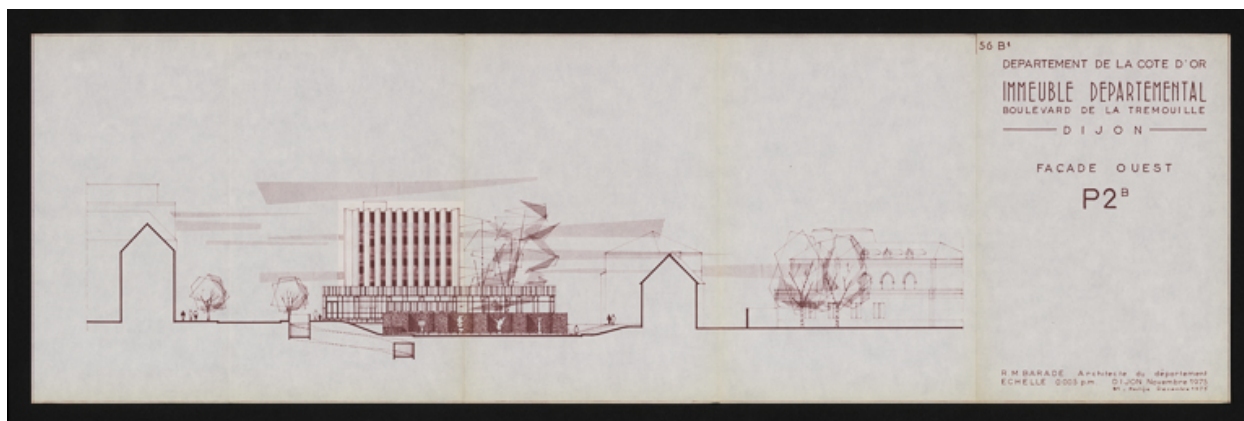
Deuxième projet : élévation de la façade latérale ouest, version B1, décembre 1975. (Archives départementales de la Côte-d'Or, Dijon, 32 J 50)

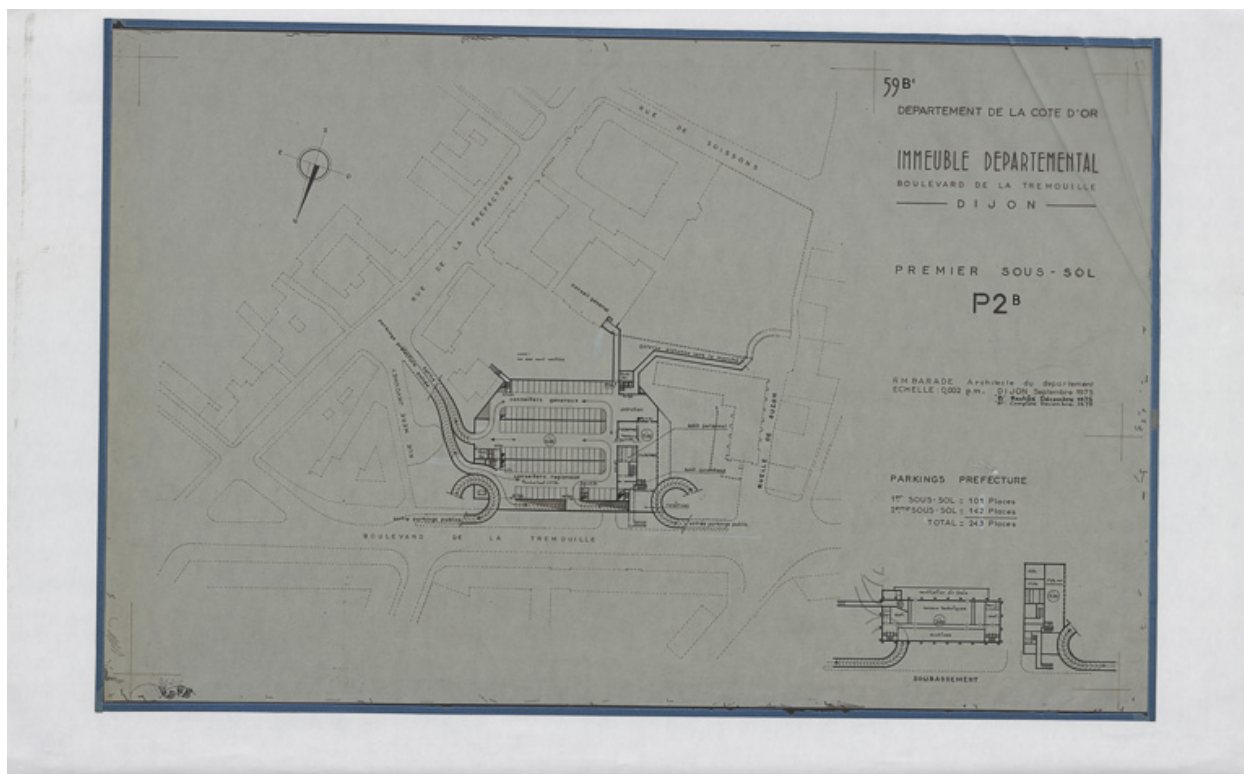
Deuxième projet : plan calque du premier niveau du sous-sol et du niveau de soubassement, décembre 1975. (Archives départementales de la Côte-d'Or, Dijon, 32 J 462)

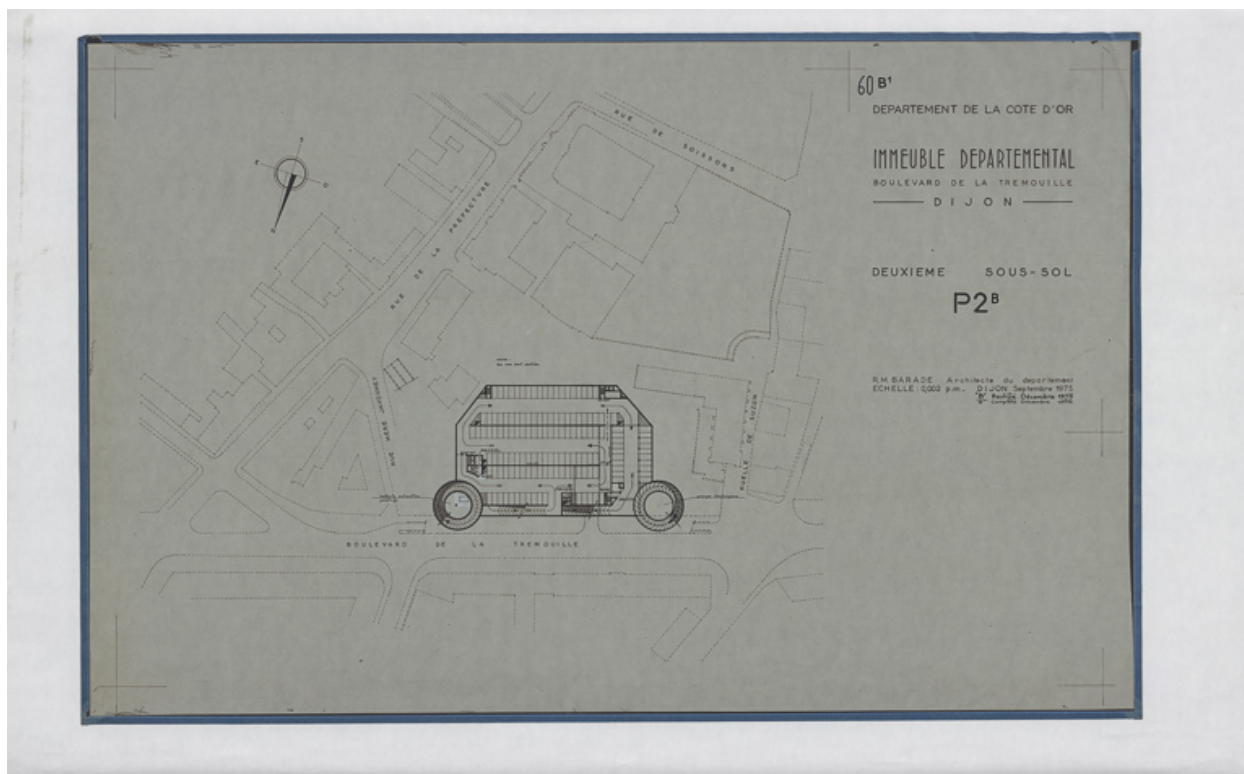
Deuxième projet : plan calque du deuxième niveau du sous-sol, décembre 1975. (Archives départementales de la Côte-d'Or, Dijon, 32 J 462)

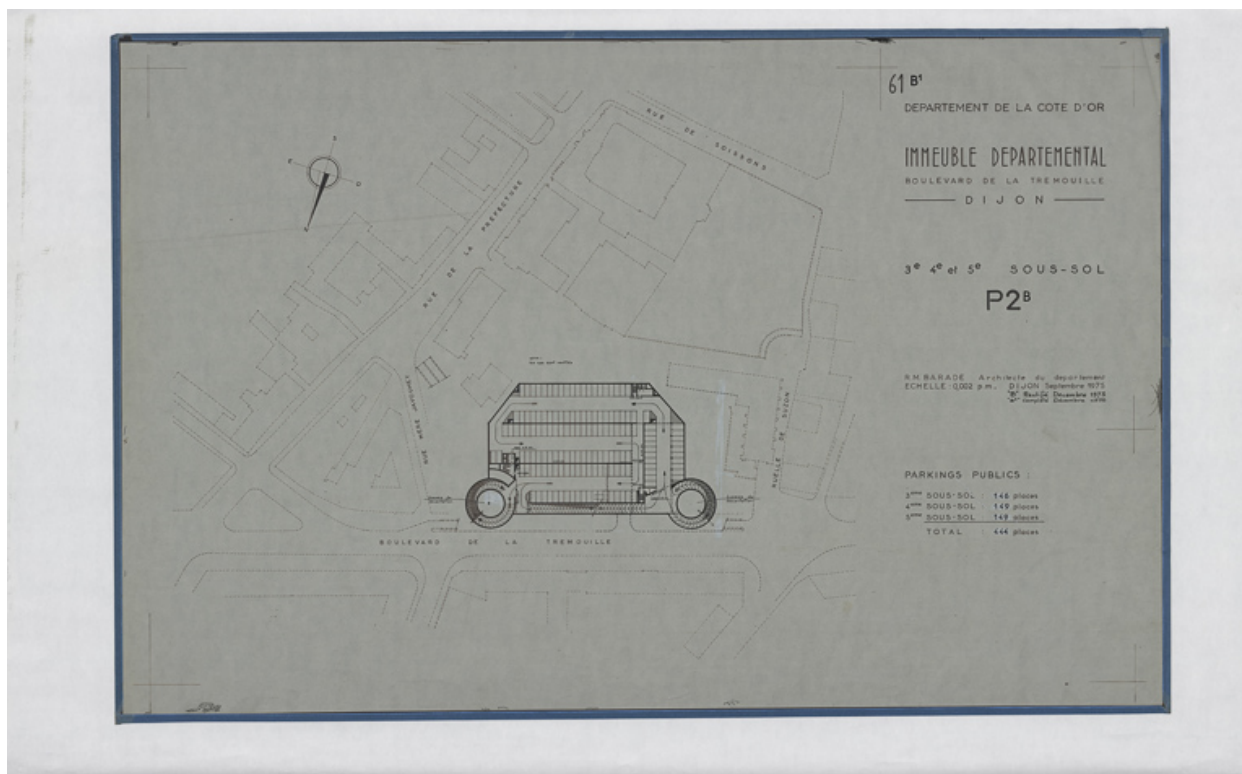
Deuxième projet : plan calque des troisième, quatrième et cinquième niveaux du sous-sol, décembre 1975. (Archives départementales de la Côte-d'Or, Dijon, 32 J 462)

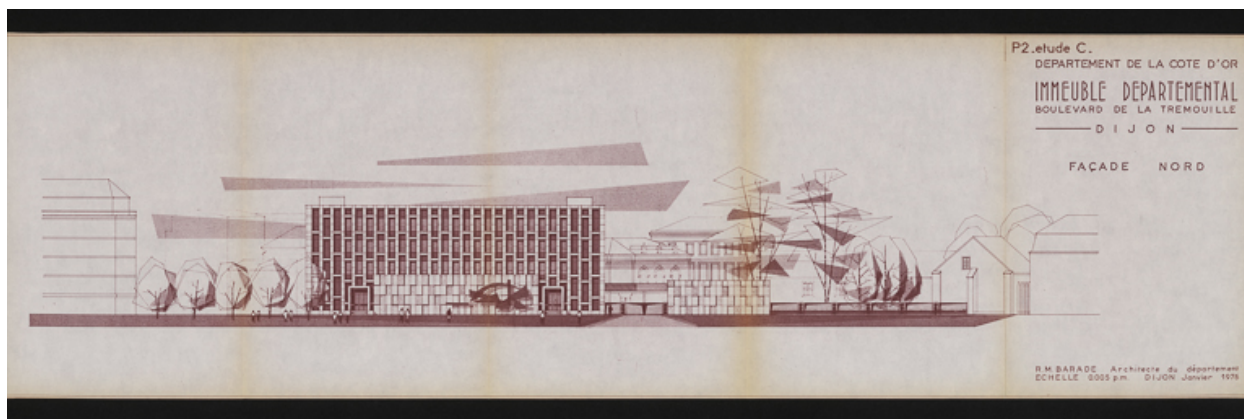
Deuxième projet : élévation de la façade antérieure nord, version C, janvier 1976. (Archives départementales de la Côte-d'Or, Dijon, 32 J 50)

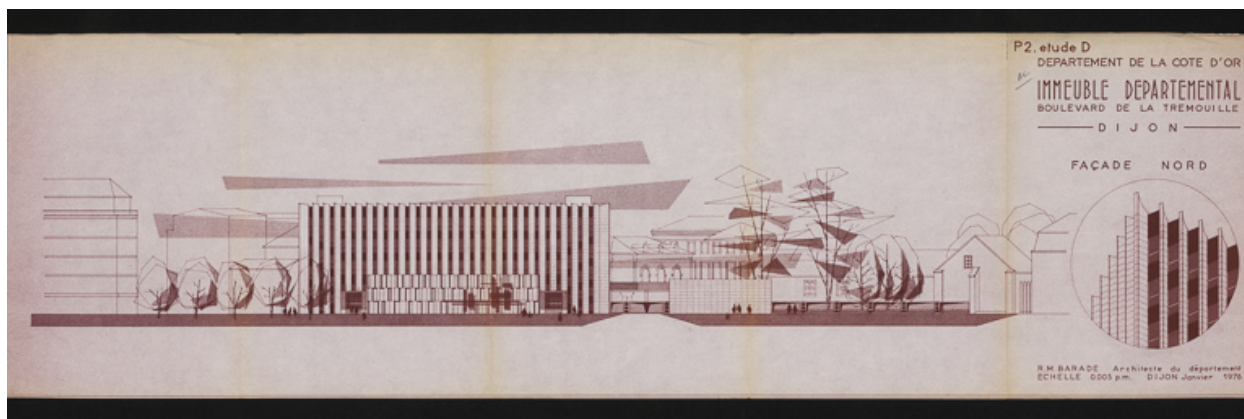
Deuxième projet : élévation de la façade antérieure nord, version D, janvier 1976. (Archives départementales de la Côte-d'Or, Dijon, 32 J 50)

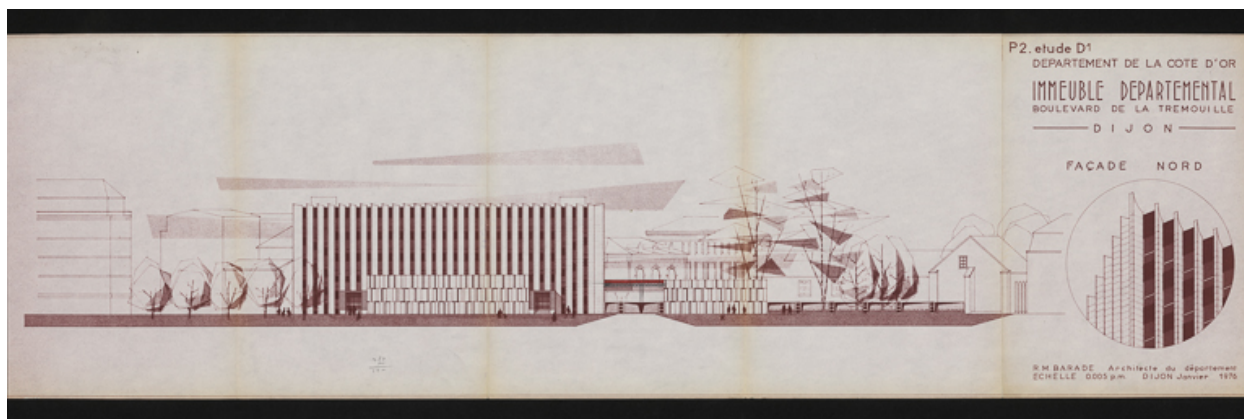
Deuxième projet : élévation de la façade antérieure nord, version D1, janvier 1976. (Archives départementales de la Côte-d'Or, Dijon, 32 J 50)

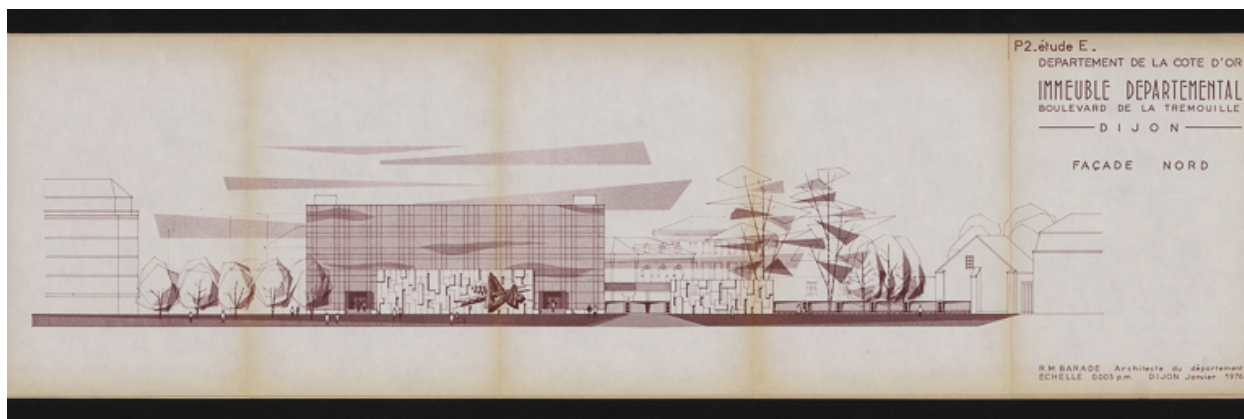
Deuxième projet : élévation de la façade antérieure nord, version E, janvier 1976. (Archives départementales de la Côte-d'Or, Dijon, 32 J 50)

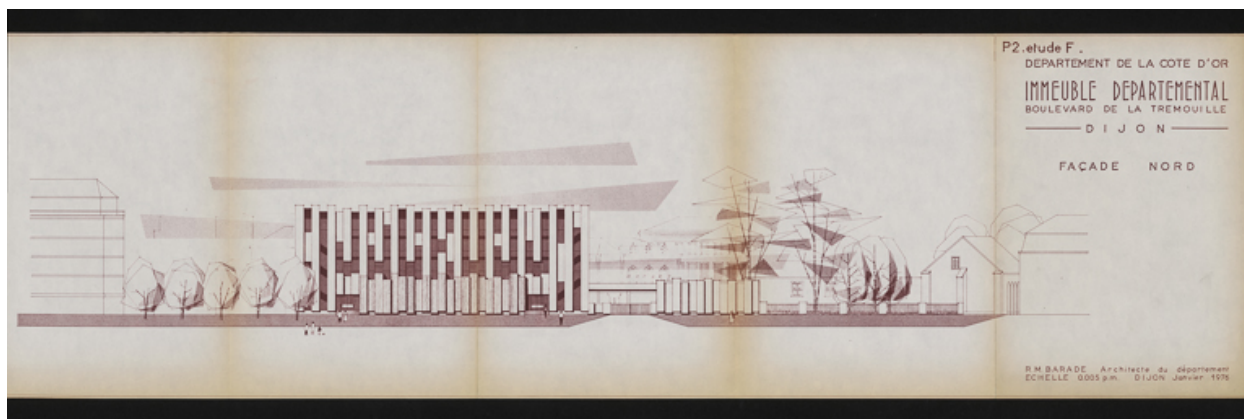
Deuxième projet : élévation de la façade antérieure nord, version F, janvier 1976. (Archives départementales de la Côte-d'Or, Dijon, 32 J 50)

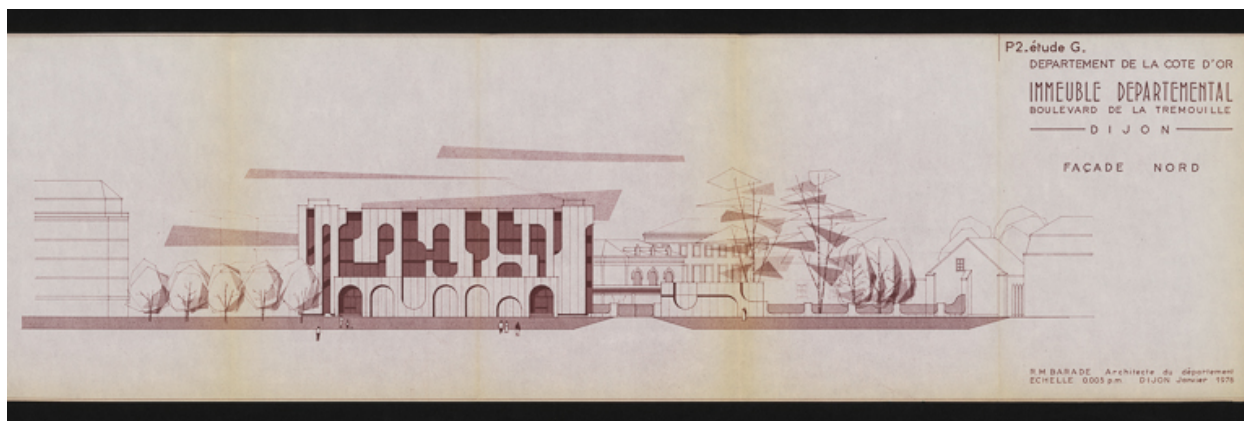
Deuxième projet : élévation de la façade antérieure nord, version G, janvier 1976. (Archives départementales de la Côte-d'Or, Dijon, 32 J 50)

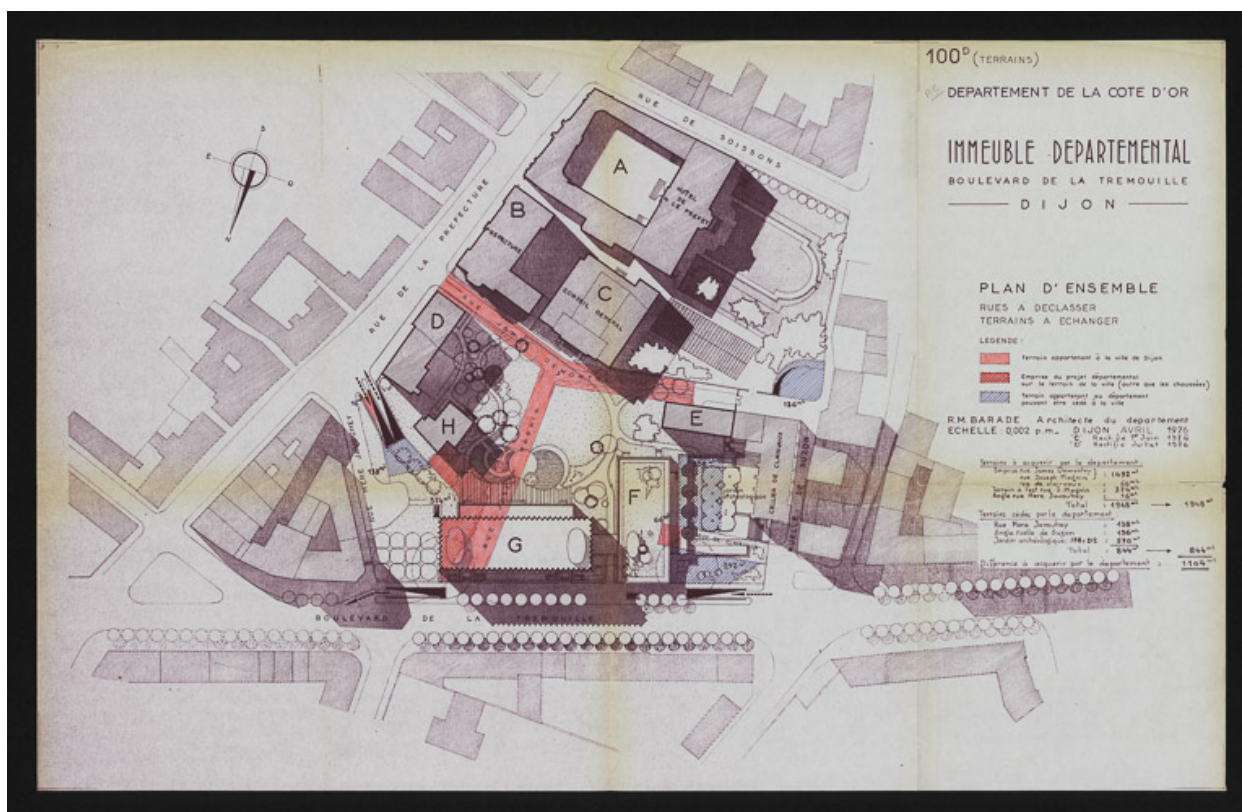
Plan de masse avec indication des rues à déclasser et des terrains à échanger, juillet 1976. (Archives départementales de la Côte-d'Or, Dijon, 32 J 48)

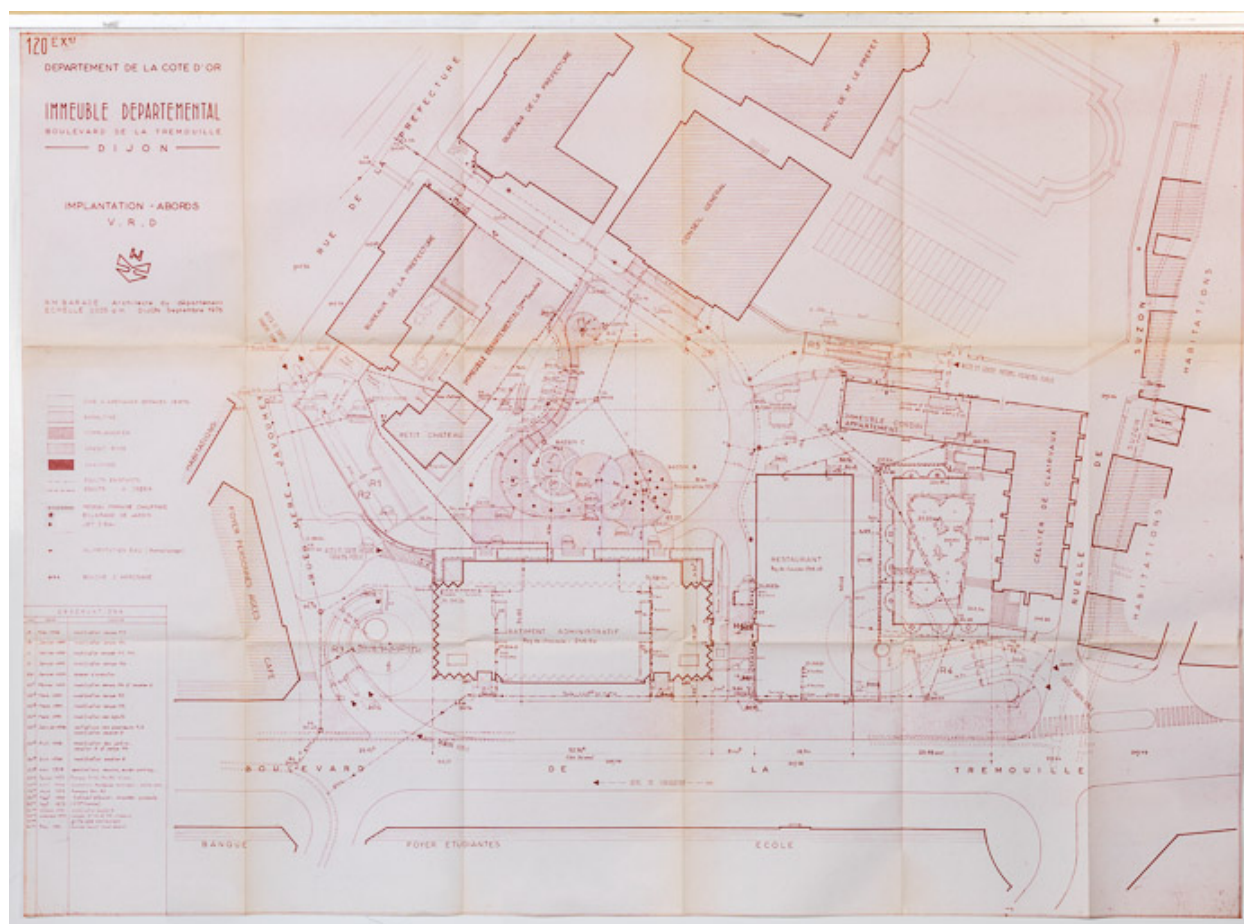
Plan de l'implantation, des abords et de la Voirie et des Réseaux Divers (V.R.D.), septembre 1976. (Archives départementales de la Côte-d'Or, Dijon, 32 J 84)

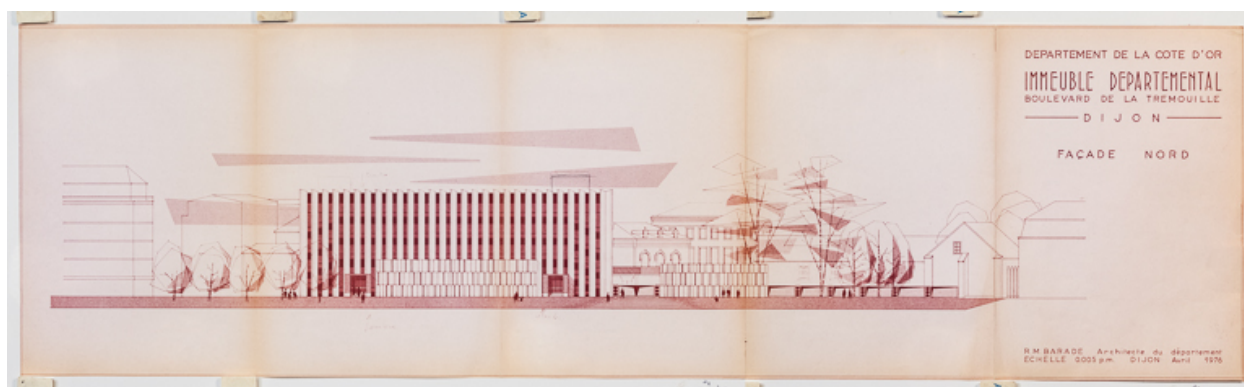
Elévation de la façade antérieure nord, projet définitif, avril 1976. (Archives départementales de la Côte-d'Or, Dijon, 32 J 84)

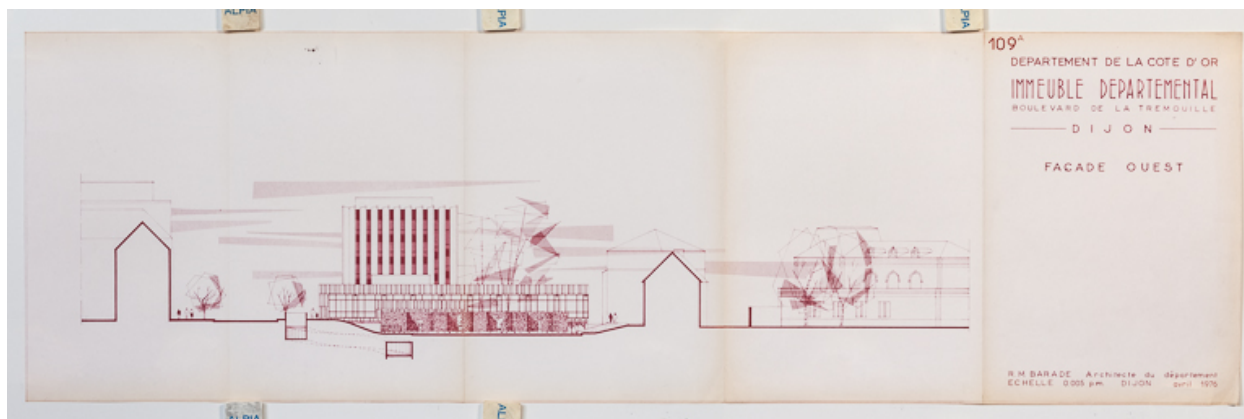
Elévation de la façade latérale ouest, projet définitif, avril 1976. (Archives départementales de la Côte-d'Or, Dijon, 32 J 84)

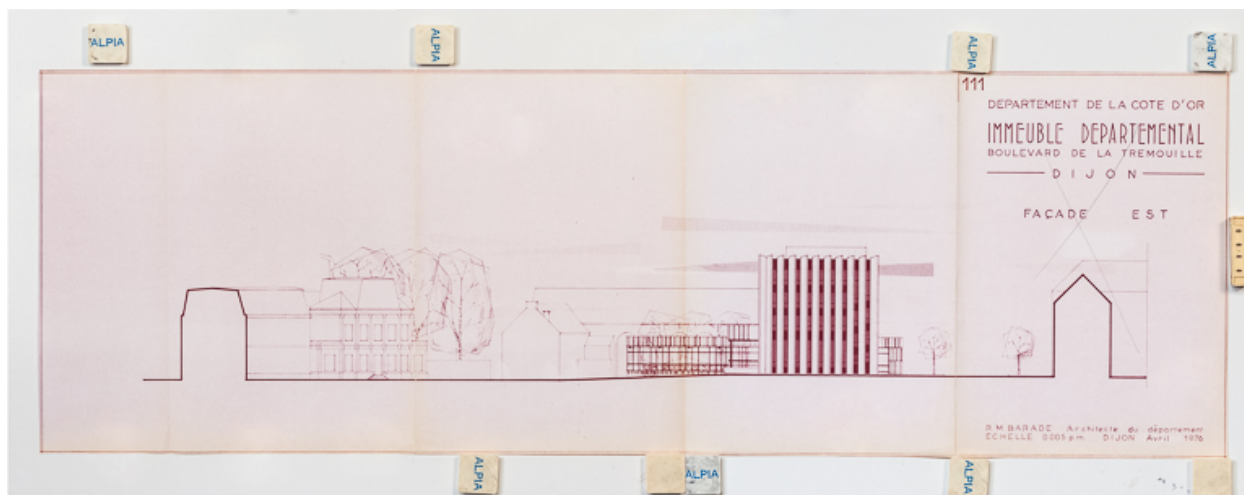
Elévation latérale de la façade est, projet définitif, avril 1976. (Archives départementales de la Côte-d'Or, Dijon, 32 J 84)
