Bourgogne-Franche-Comté, Côte-d'Or  
Dijon  
17 boulevard de la Trémouille

## **hôtel de région Bourgogne, actuellement conseil régional Bourgogne - Franche-Comté, siège des Assemblées**

Numéro de dossier : IA21004010  
Date de l'enquête initiale : 2014  
Date(s) de rédaction : 2015  
Cadre de l'étude : opération ponctuelle  
Degré d'étude : étudié

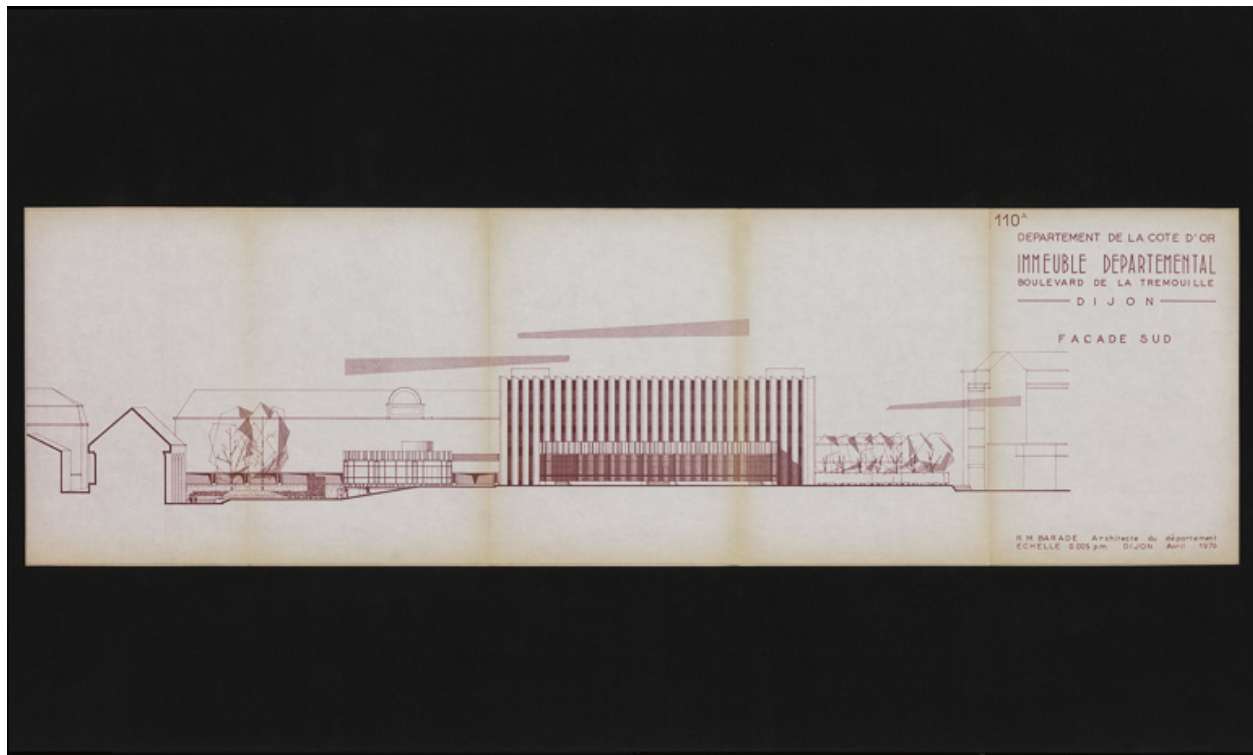
Elévation de la façade postérieure sud, avril 1976. (Archives départementales de la Côte-d'Or, Dijon, 32 J 48)

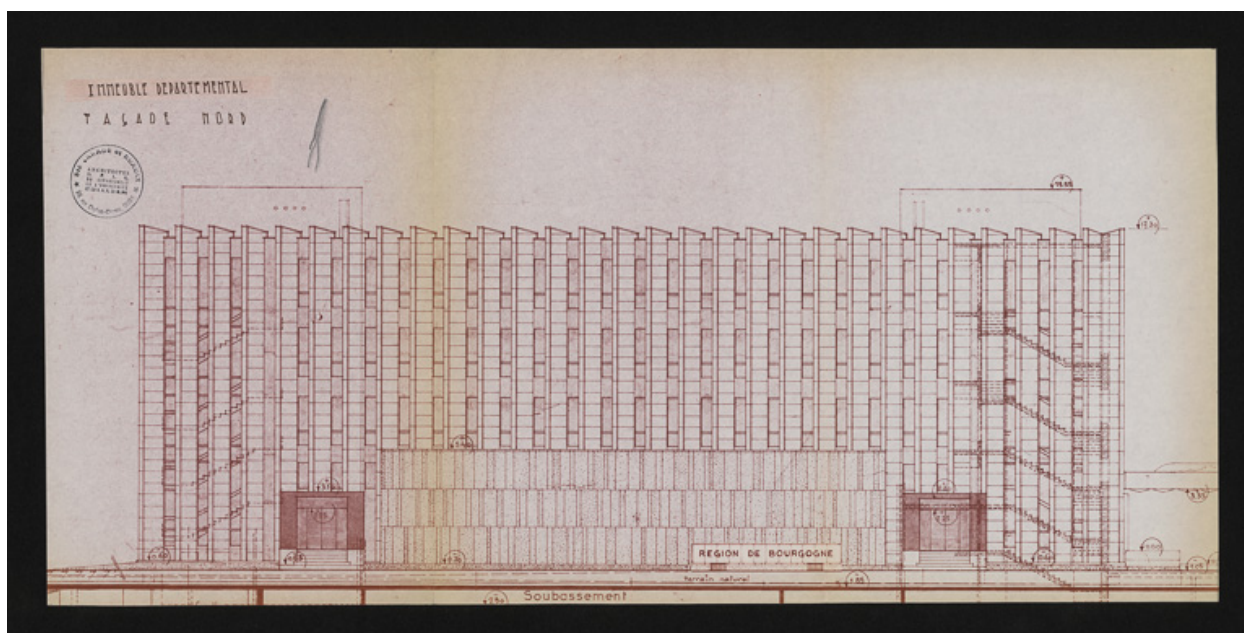
Elévation de la façade antérieure nord du projet définitif, s.d., ca. 1978. (Archives départementales de la Côte-d'Or, Dijon, 32 J 82)

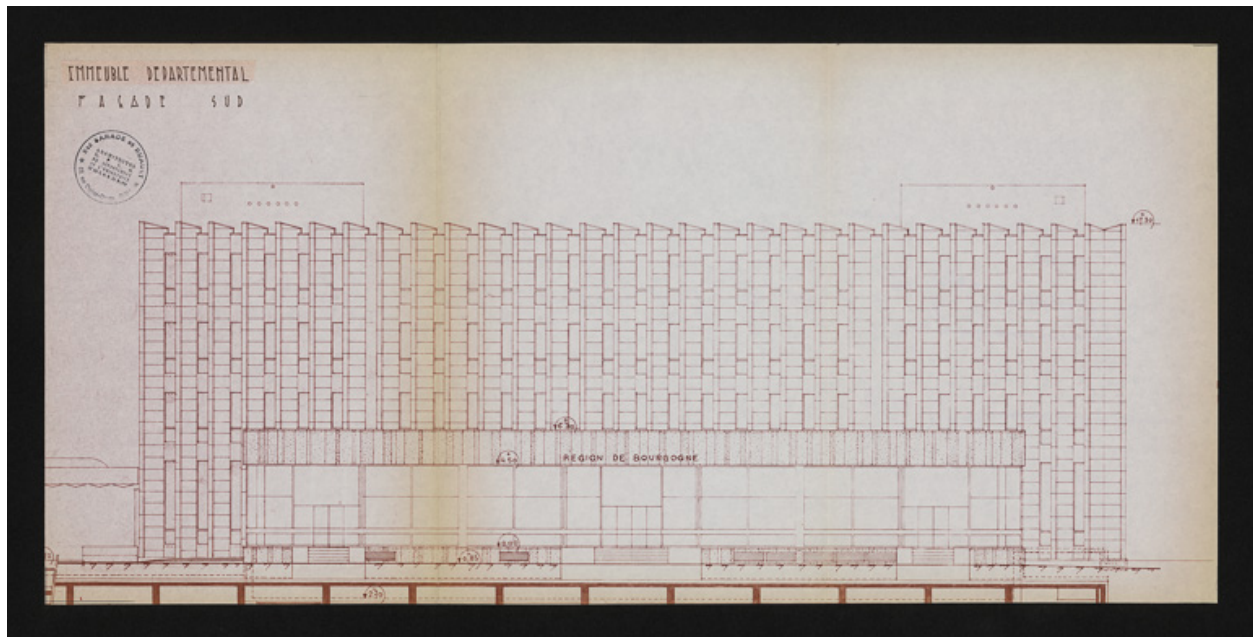
Elévation de la façade postérieure sud du projet définitif, s.d., ca. 1978. (Archives départementales de la Côte-d'Or, Dijon, 32 J 82)

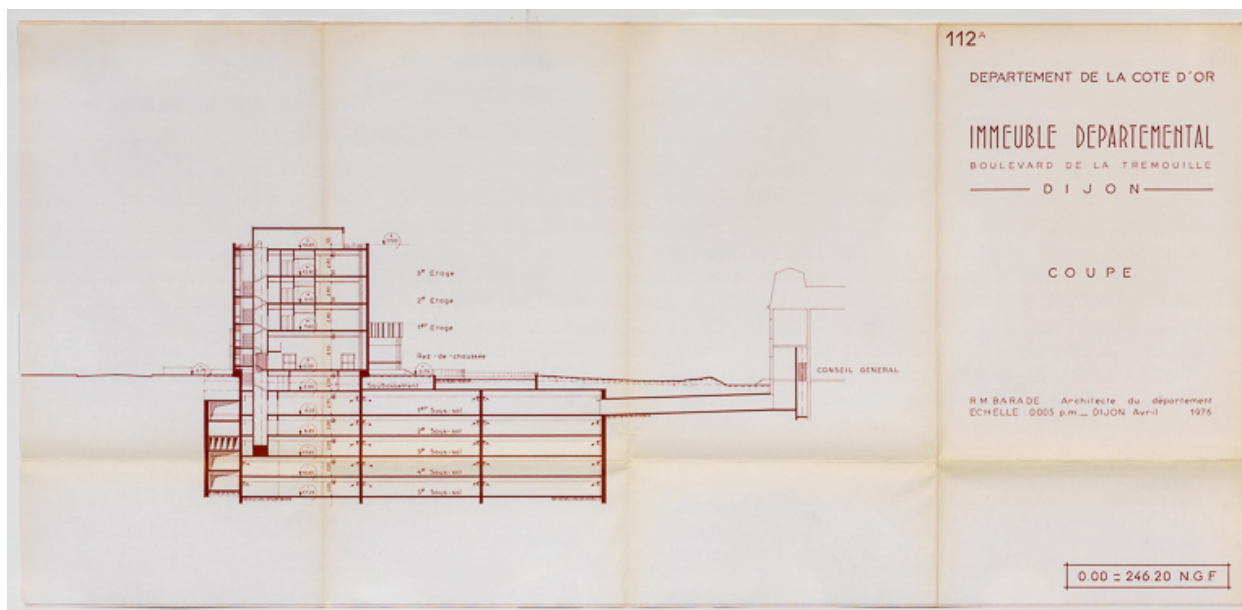
Coupe longitudinale, projet définitif, avril 1976. (Archives départementales de la Côte-d'Or, Dijon, 32 J 84)

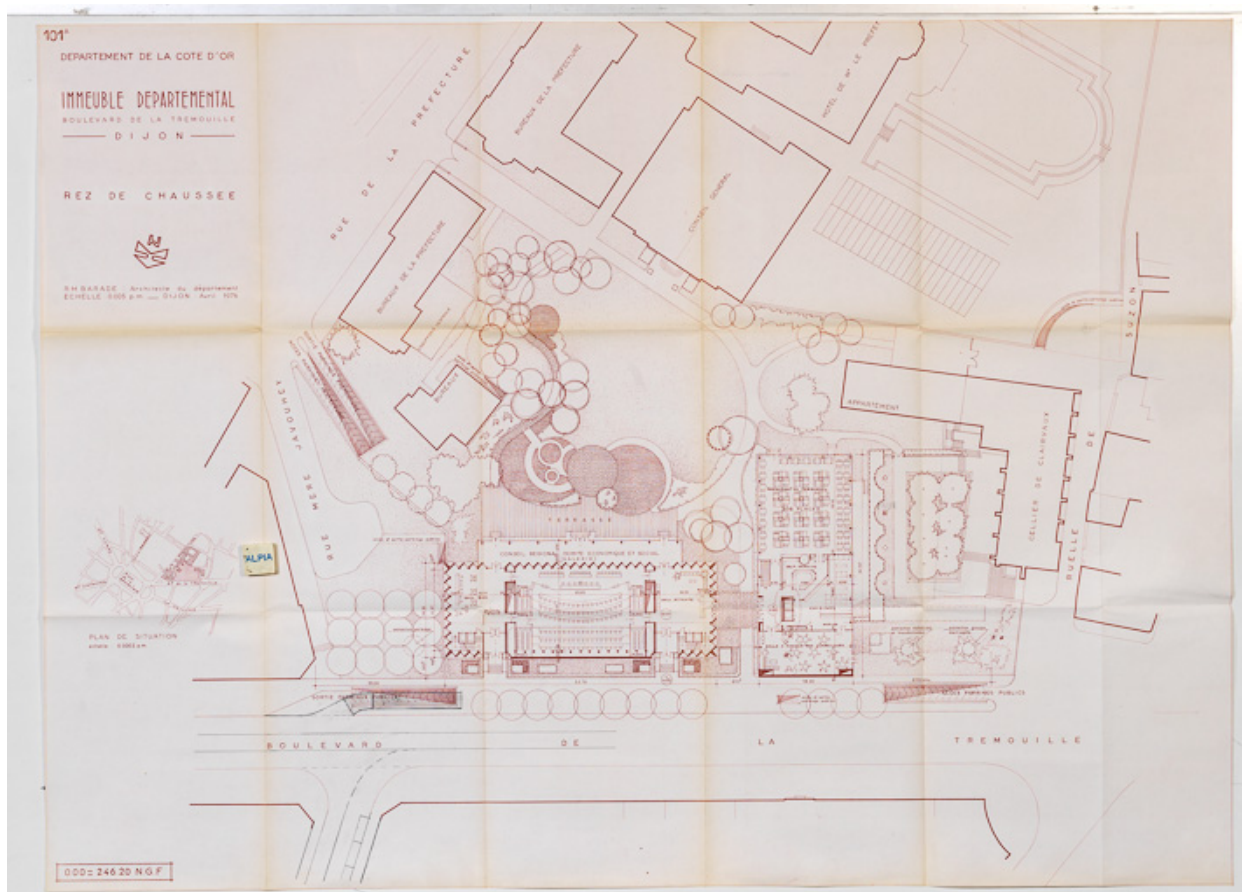
Plan de situation et plan du rez-de-chaussée, avril 1976. (Archives départementales de la Côte-d'Or, Dijon, 32 J 84)

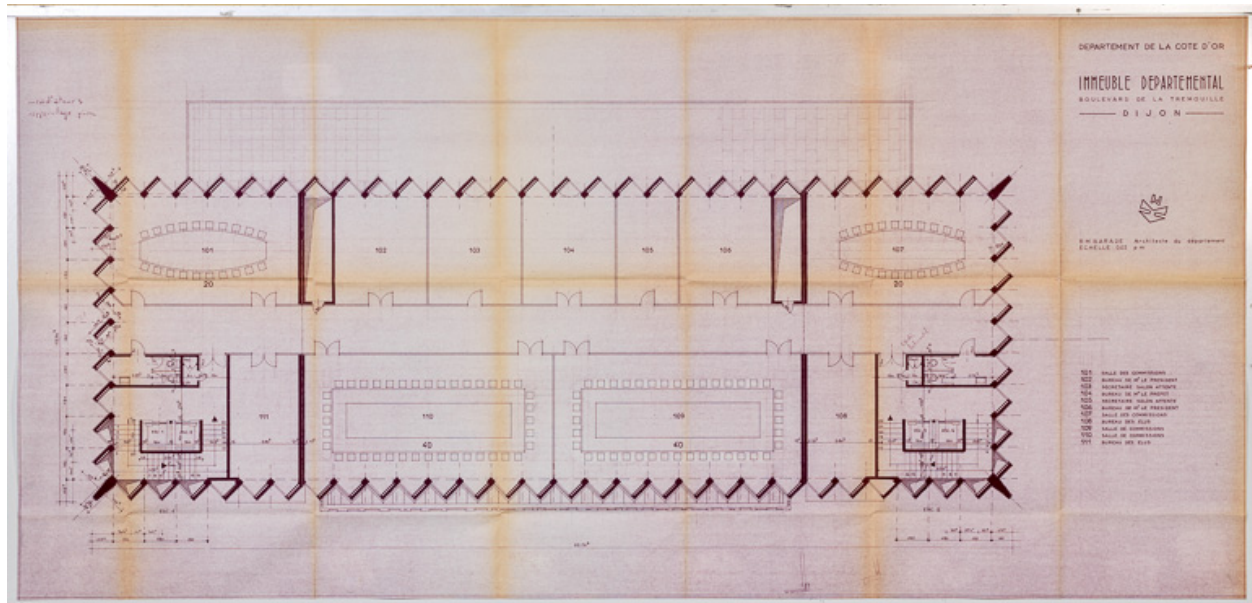
Plan du premier étage, non daté, ca. 1976. (Archives départementales de la Côte-d'Or, Dijon, 32 J 84)

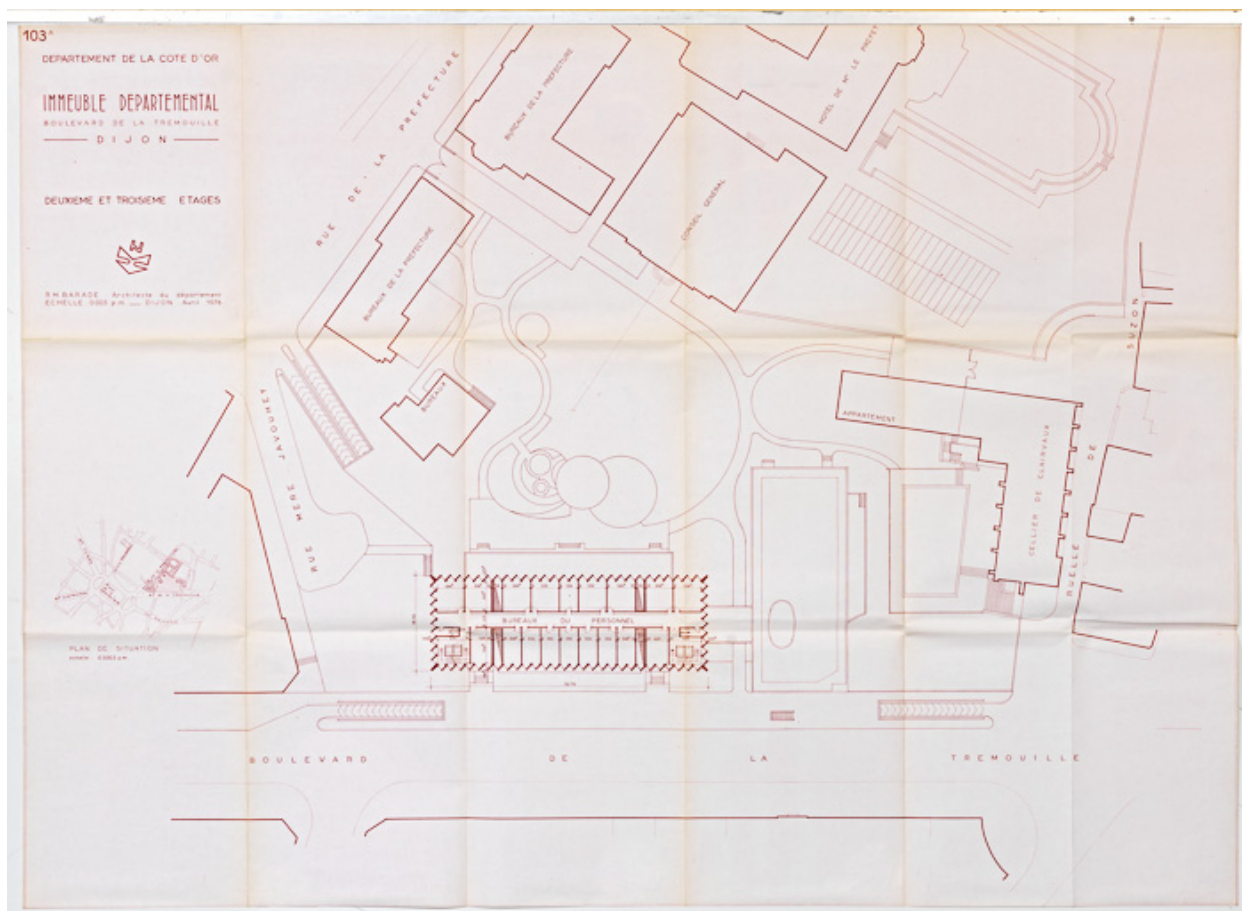
Plan des deuxième et troisième étages, avril 1976. (Archives départementales de la Côte-d'Or, Dijon, 32 J 84)

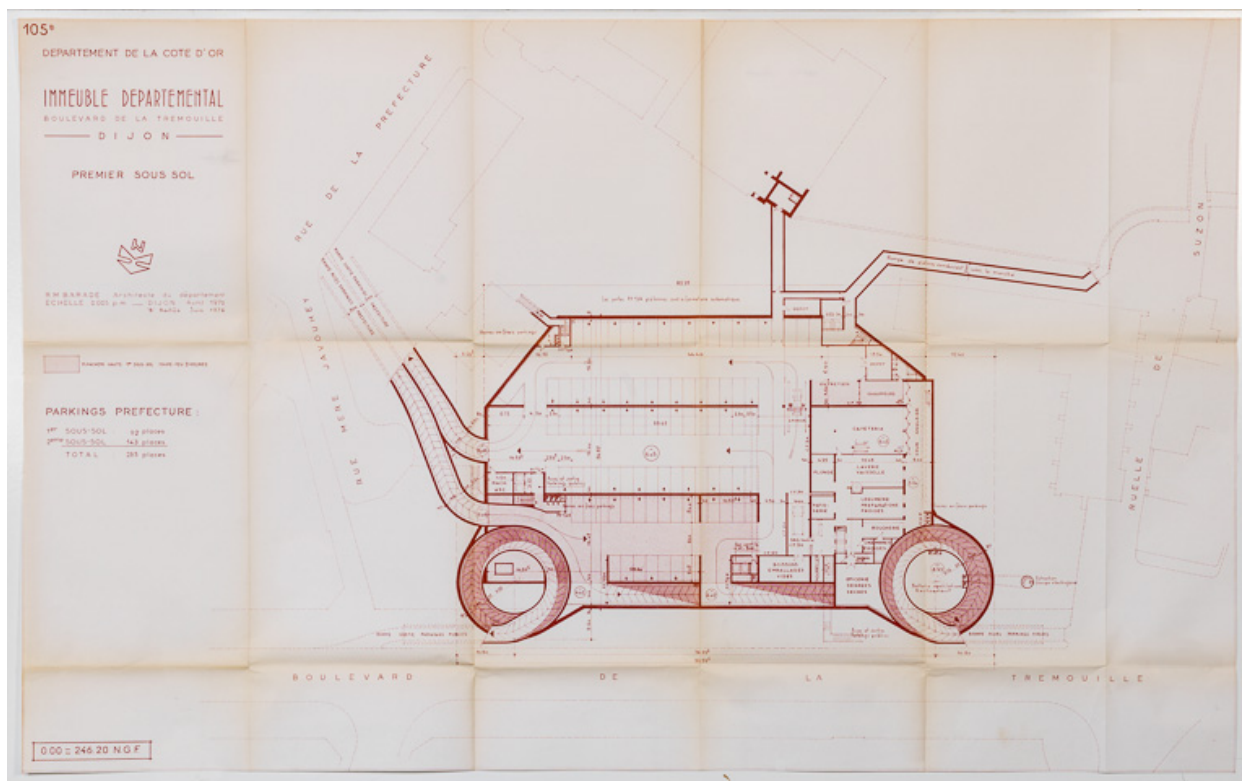
Plan du premier niveau du sous-sol, juin 1976. (Archives départementales de la Côte-d'Or, Dijon, 32 J 84)

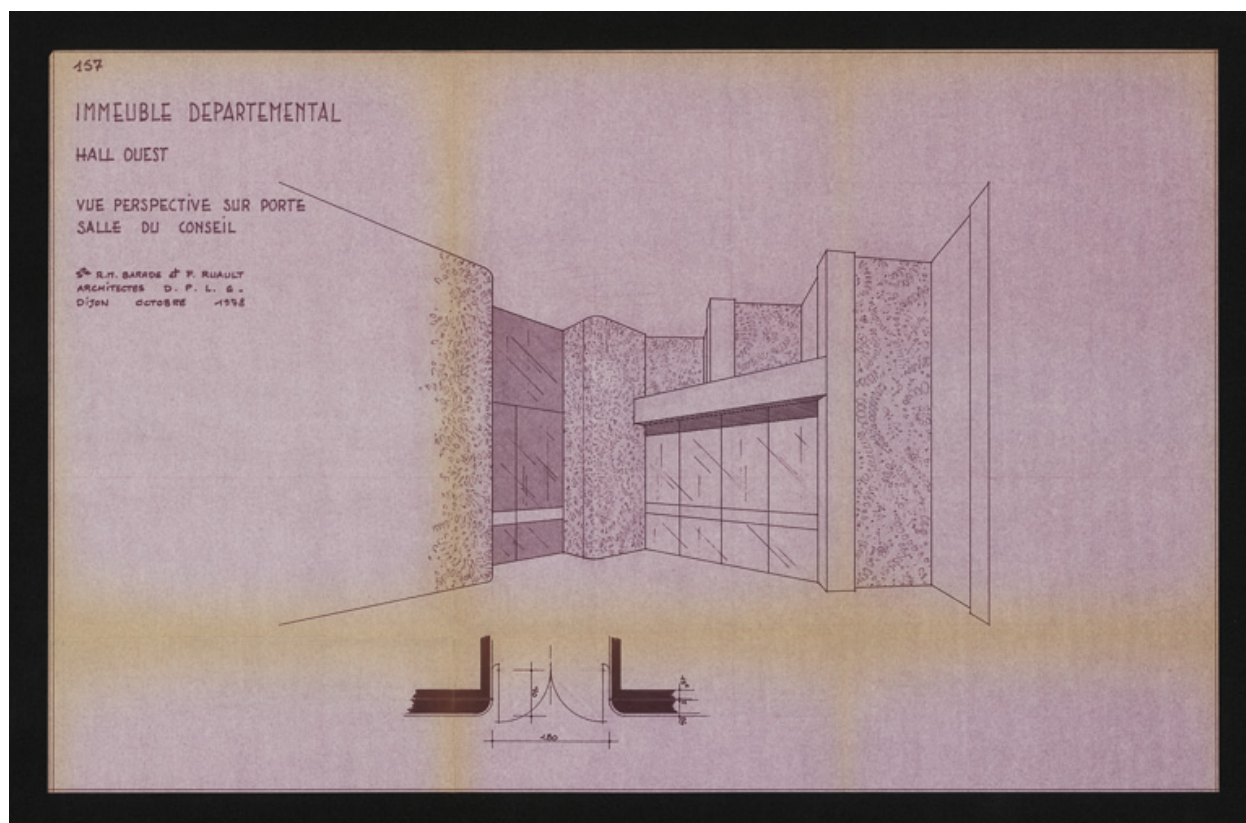
Vue perspective sur la porte de la salle du conseil dans le hall d'entrée, octobre 1978. (Archives départementales de la Côte-d'Or, Dijon, 32 J 82)

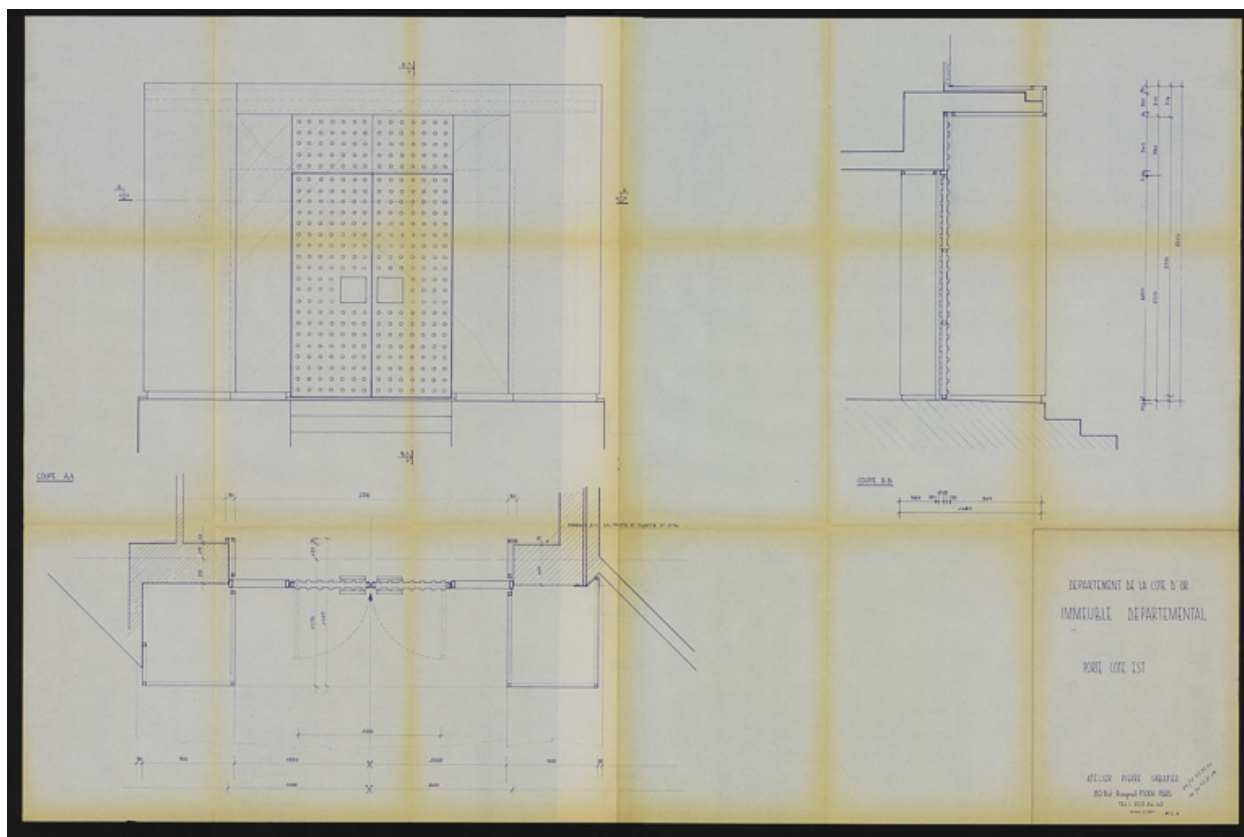
Façade antérieure nord : élévation, plan et coupe de la porte côté est, s.d., ca.1979. (Archives départementales de la Côte-d'Or, Dijon, 32 J 107)

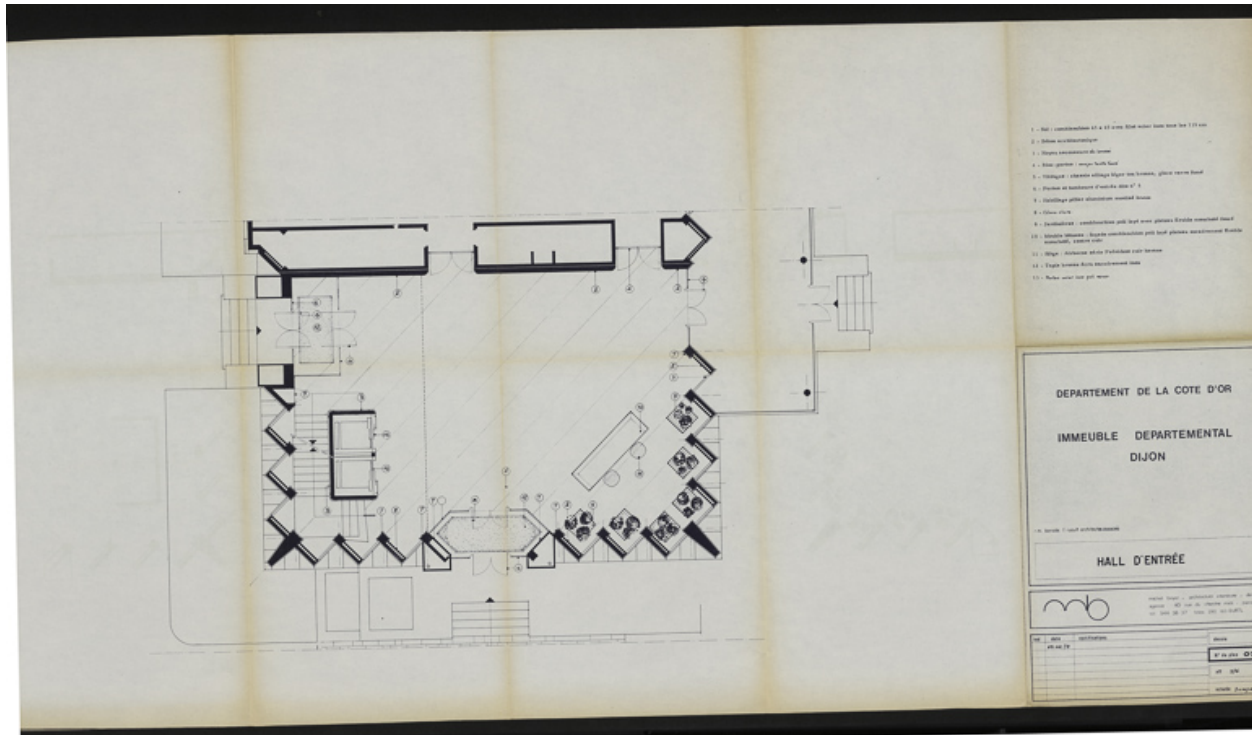
Plan du hall d'entrée au rez-de-chaussée avec répartition des matériaux et du mobilier, 15 février 1979. (Archives départementales de la Côte-d'Or, Dijon, 32 J 106)

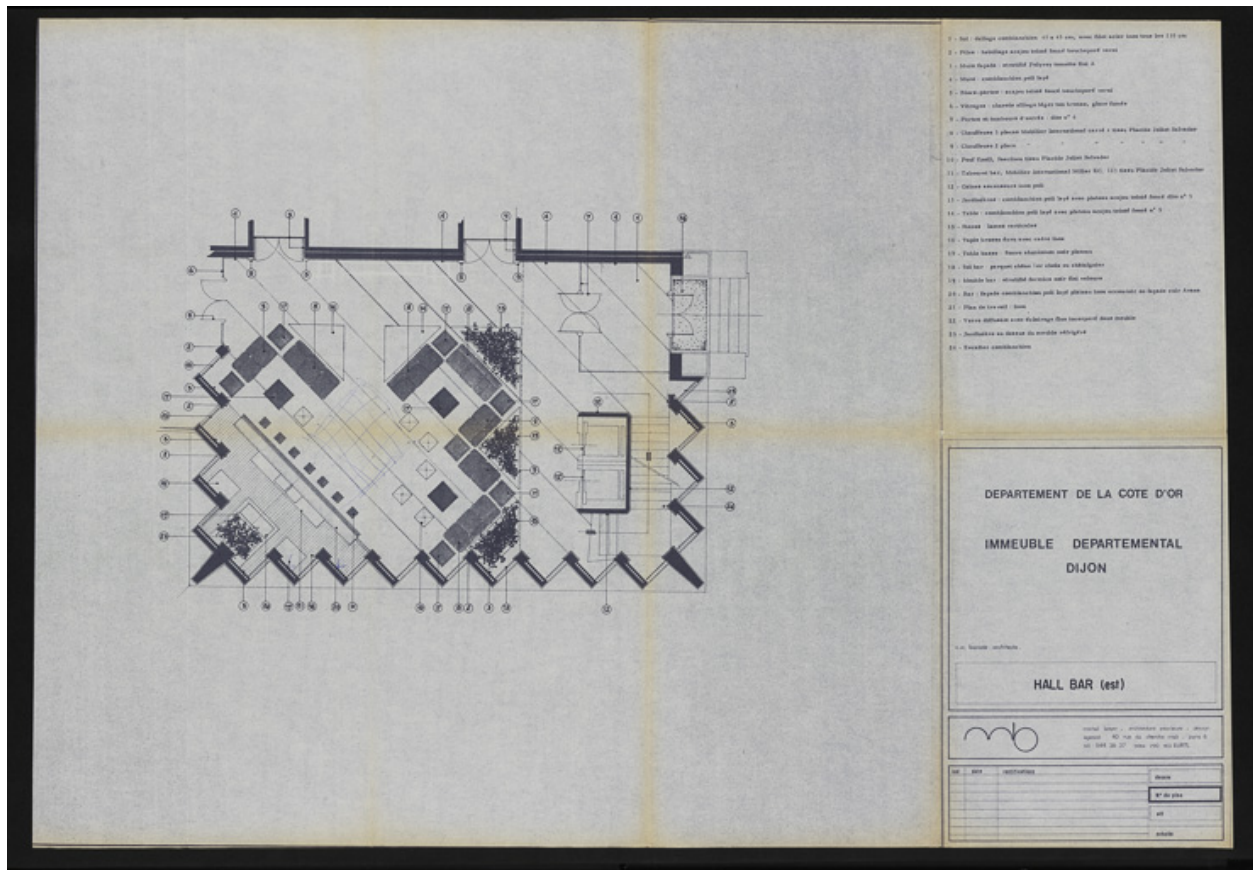
Plan du hall bar au rez-de-chaussée avec répartition des matériaux et du mobilier, s.d., ca. février 1979. (Archives départementales de la Côte-d'Or, Dijon, 32 J 106)

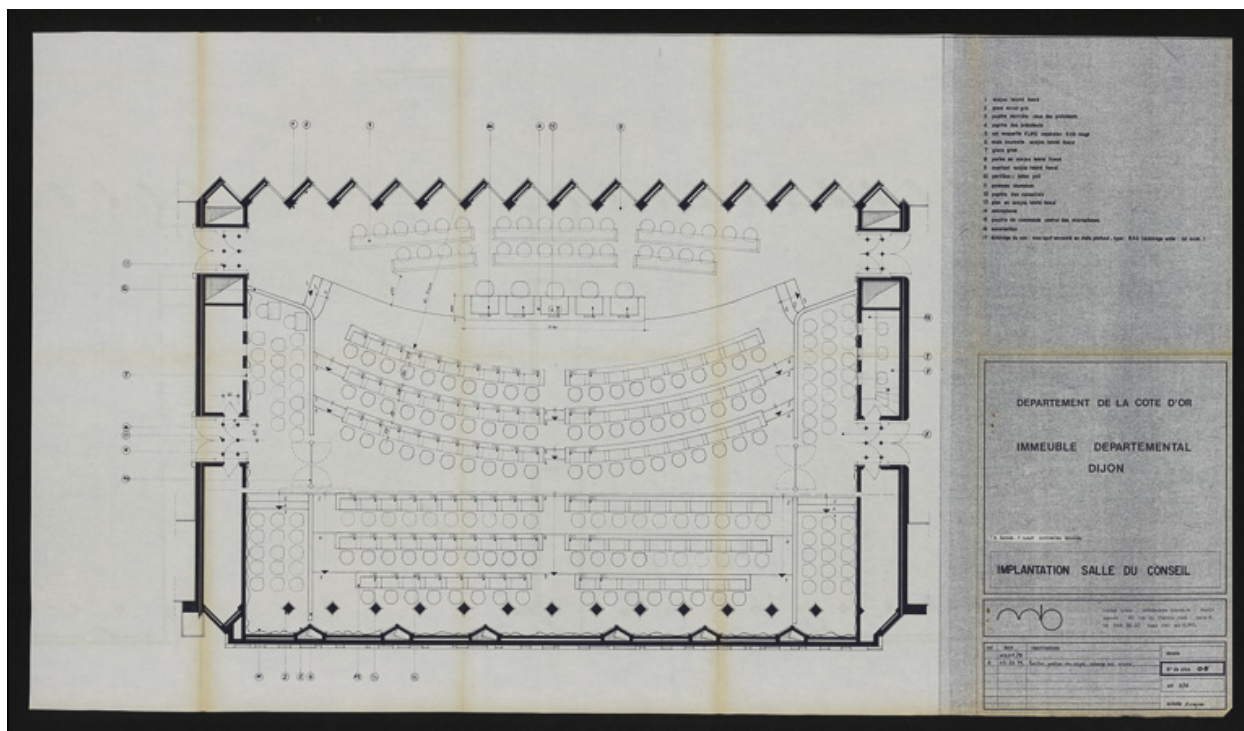
Plan de la salle des assemblée au rez-de-chaussée avec implantation des matériaux et du mobilier, 15 février 1979.  
(Archives départementales de la Côte-d'Or, Dijon, 32 J 106)

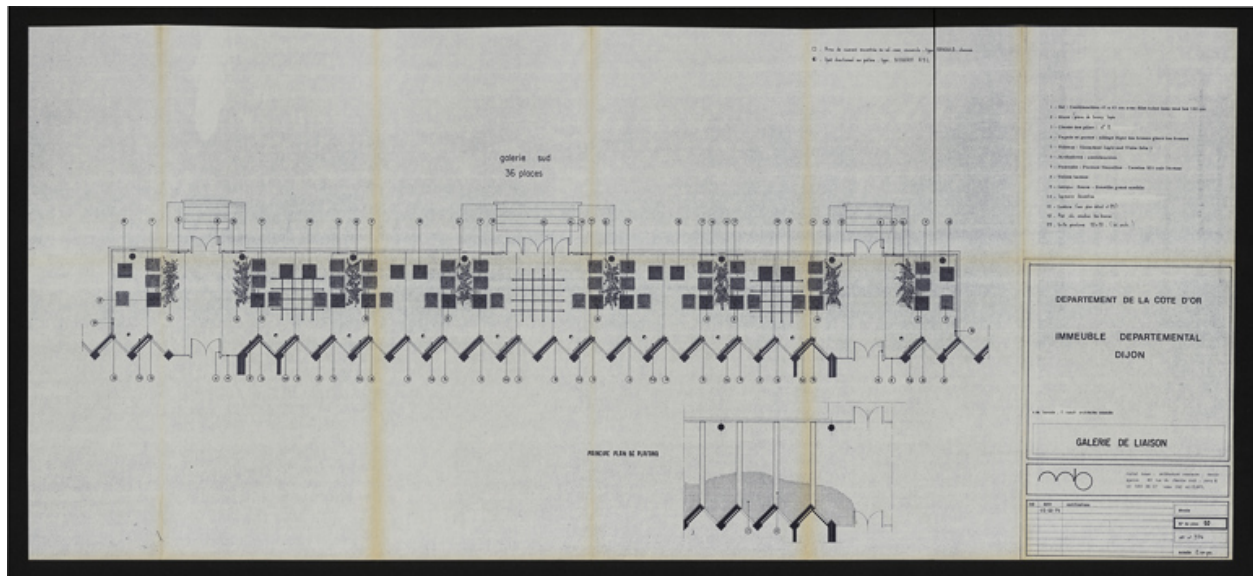
Plan de la galerie de liaison au rez-de-chaussée avec répartition des matériaux et du mobilier, 15 février 1979. (Archives départementales de la Côte-d'Or, Dijon, 32 J 106)

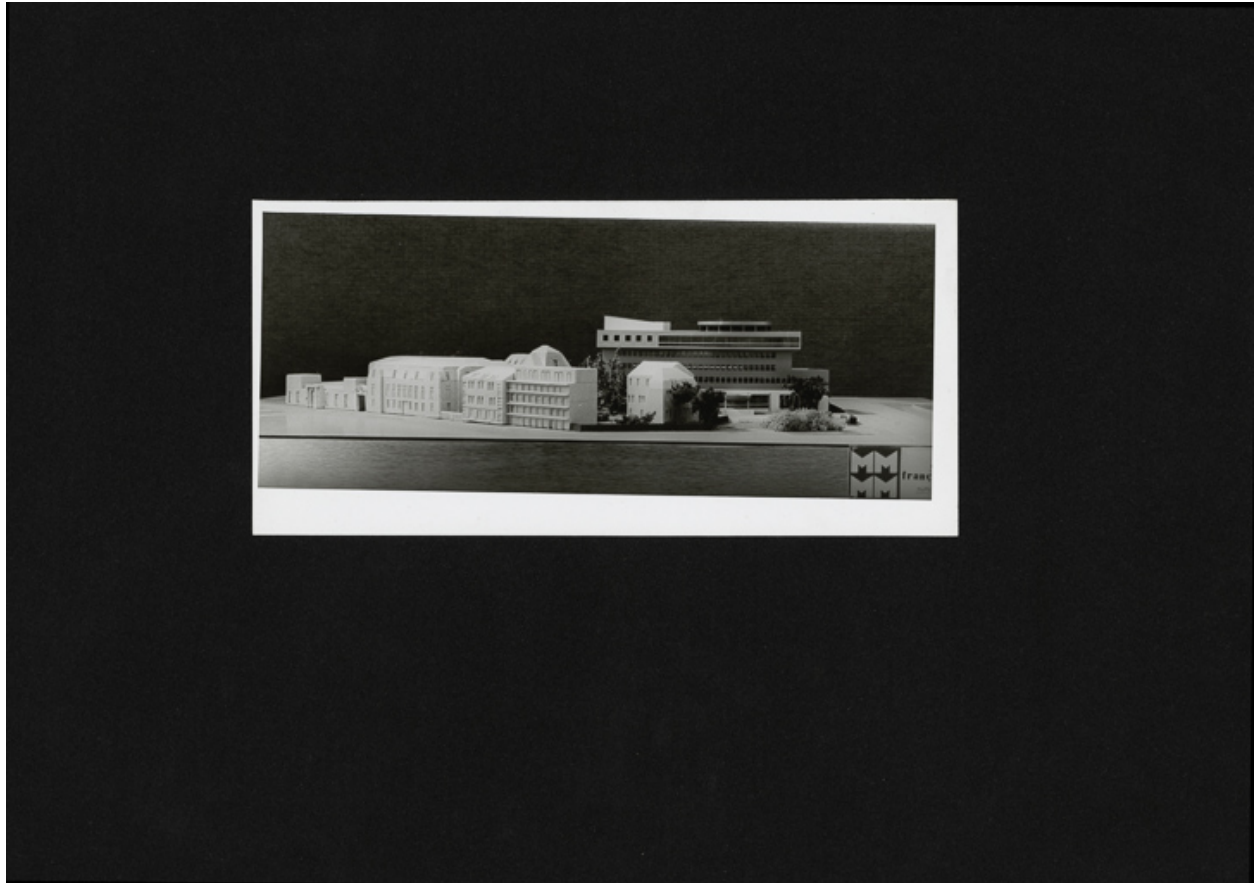
Photographie de la maquette de la variante du premier projet, 1975. (Archives départementales de la Côte-d'Or, Dijon, 32 J 49)

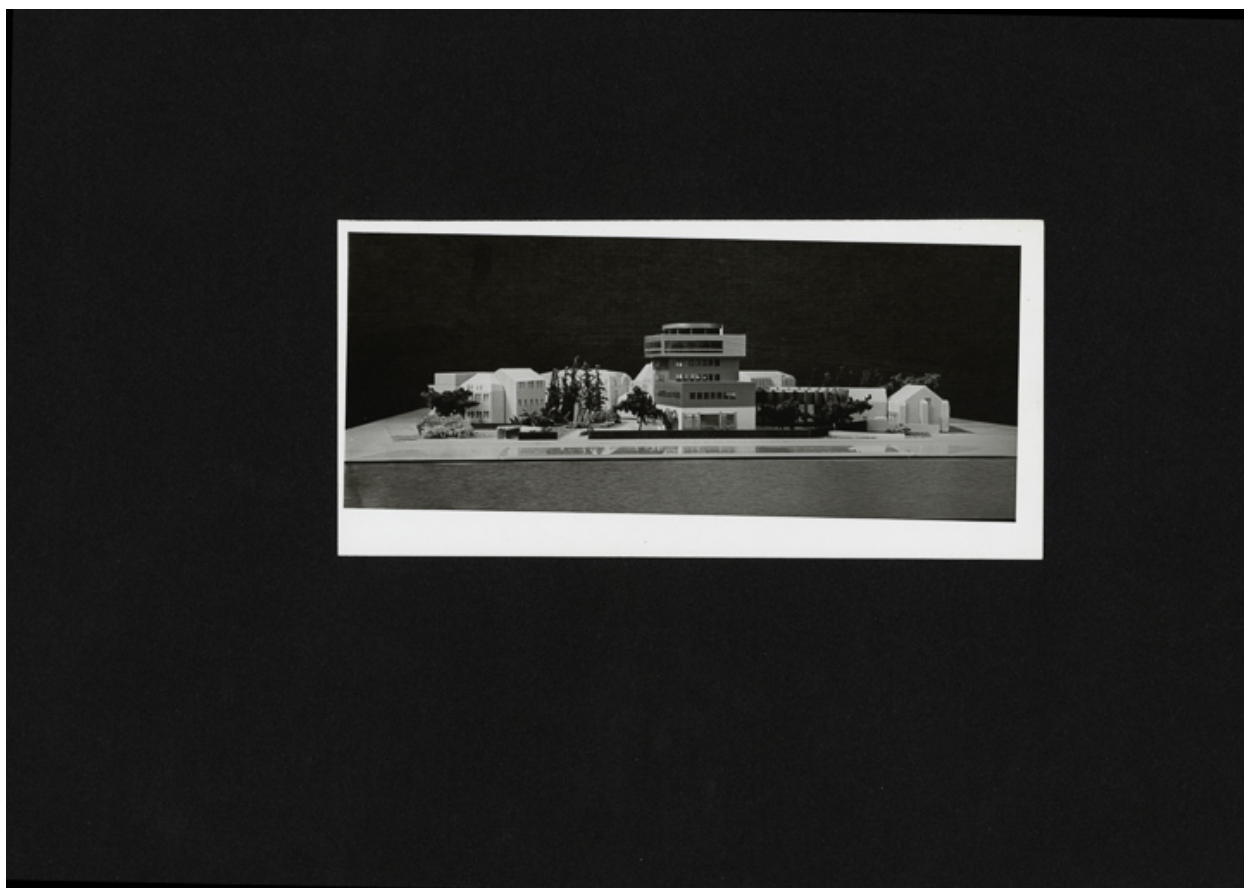
Photographie de la maquette de la variante du premier projet, 1975. (Archives départementales de la Côte-d'Or, Dijon, 32 J 49)

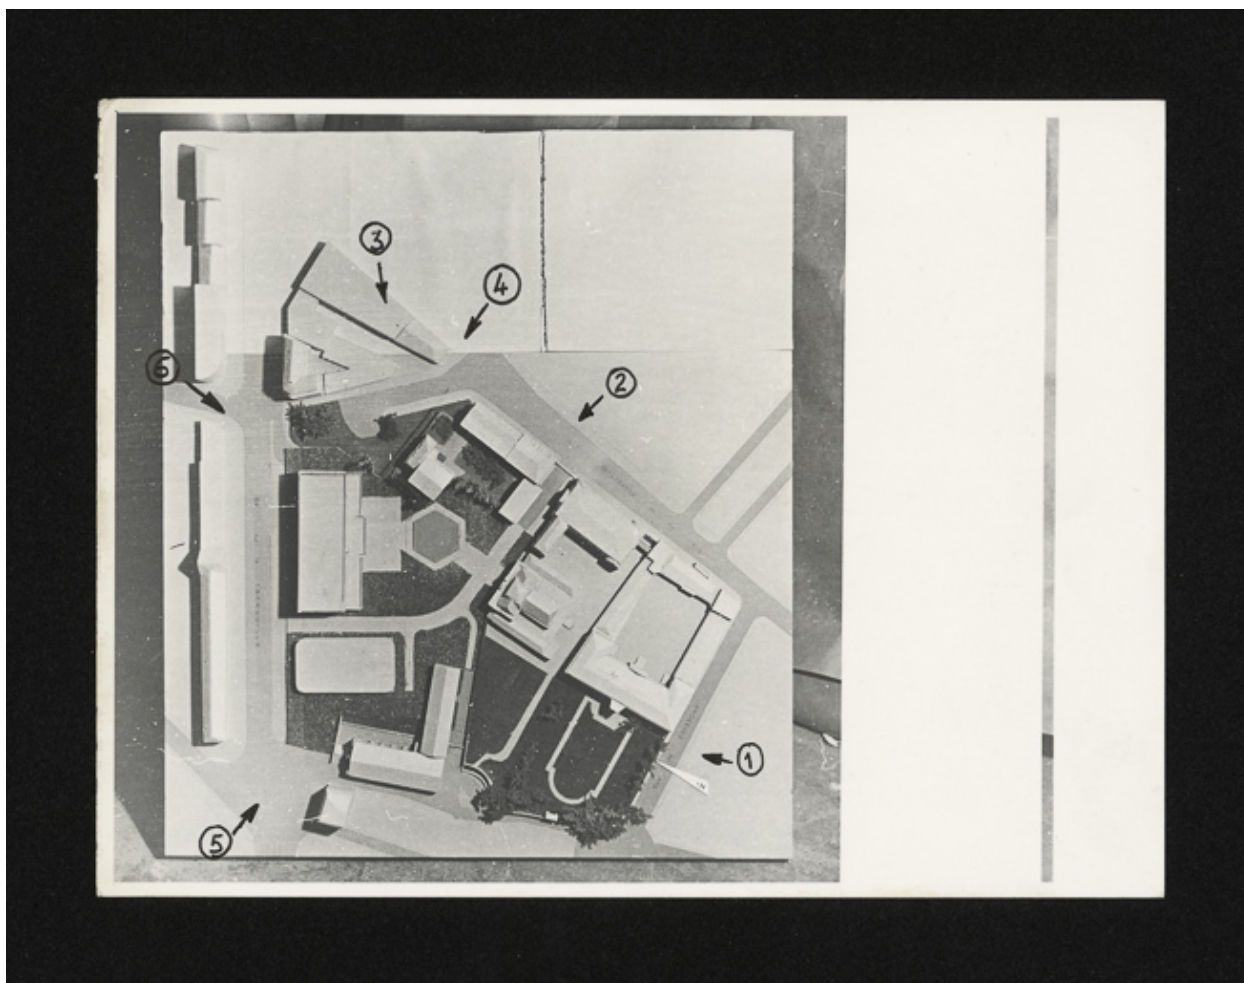
Photographie de la maquette du deuxième projet : vue zénithale, ca. octobre 1975. (Archives départementales de la Côte-d'Or, Dijon, 32 J 50)

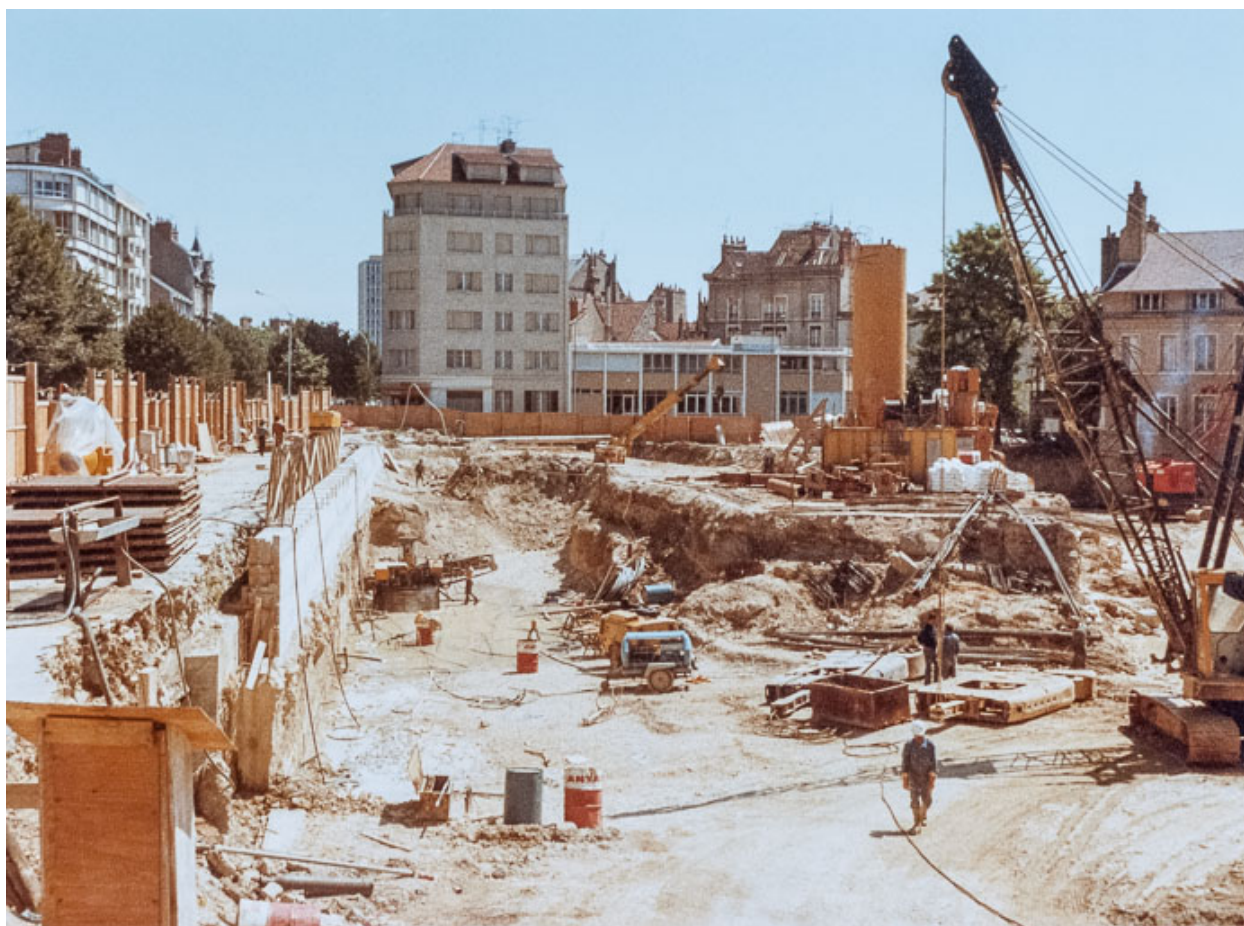
Vue du chantier en juillet 1977 : réalisation de la paroi moulée et première phase de terrassement. Photographie ancienne. (Archives départementales de la Côte-d'Or, Dijon, 32 J 57)

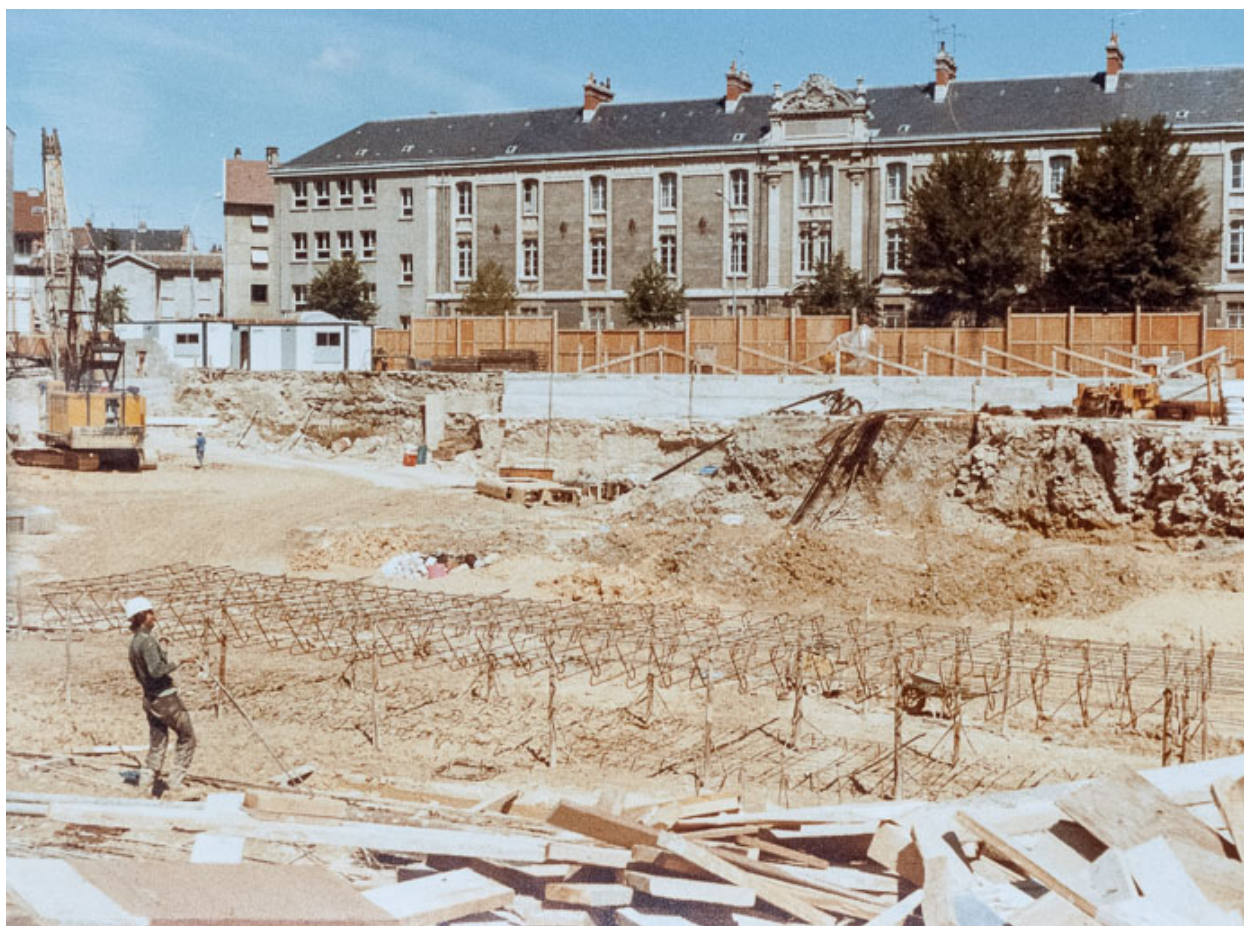
Vue du chantier en juillet 1977 : ferrailage d'un panneau de paroi moulée. Photographie ancienne. (Archives départementales de la Côte-d'Or, Dijon, 32 J 57)

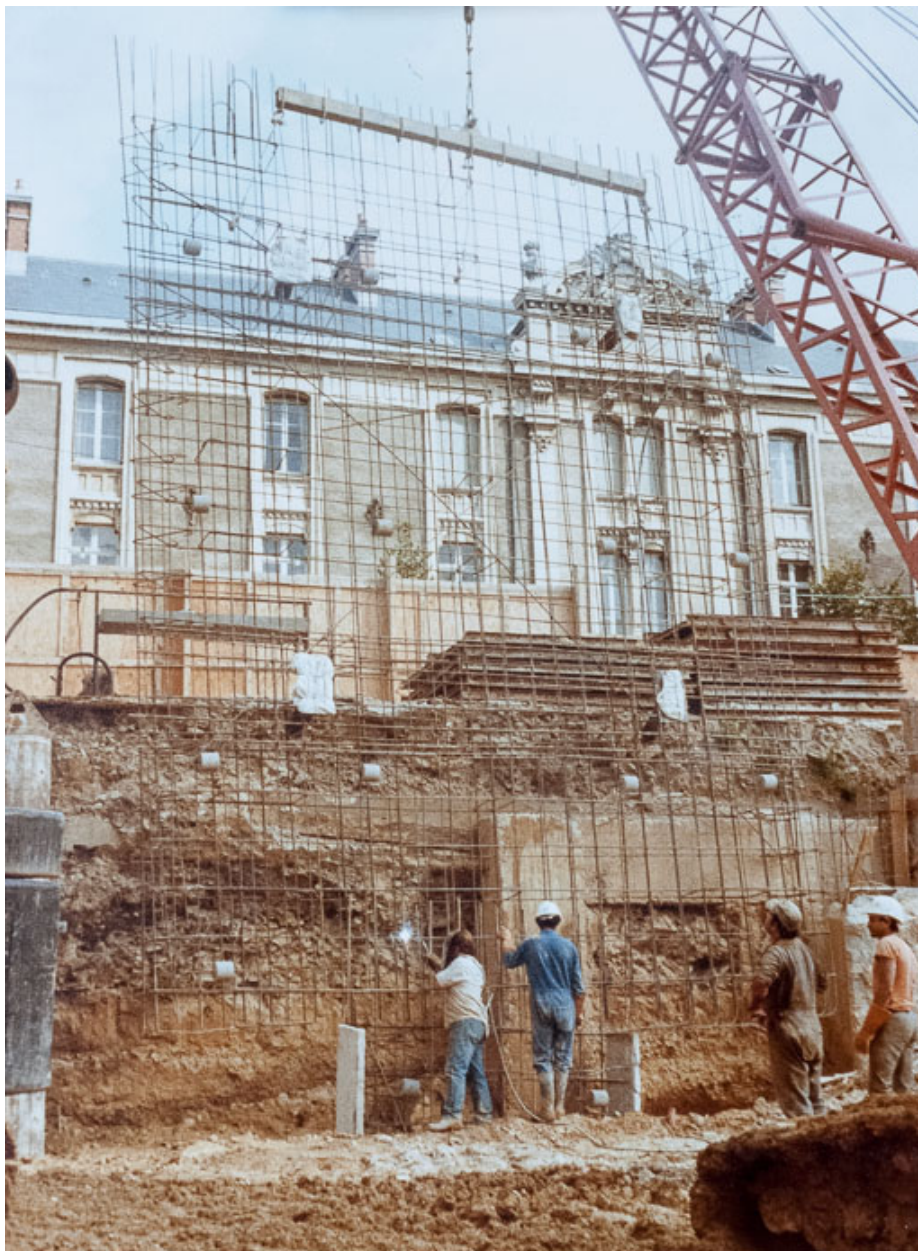
Vue du chantier en juillet 1977 : mise en place d'un panneau de ferrailage. Photographie ancienne. (Archives départementales de la Côte-d'Or, Dijon, 32 J 57)

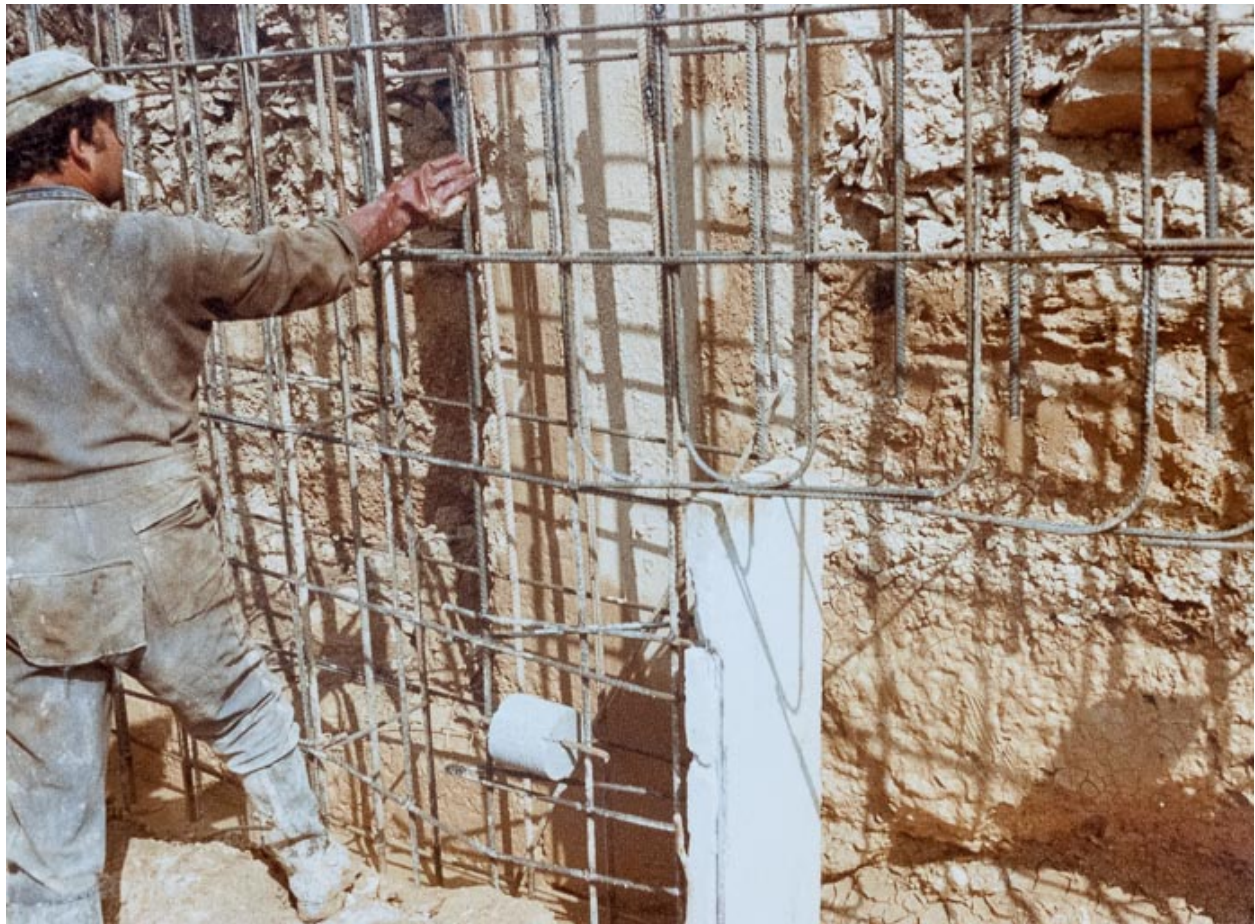
Vue du chantier en juillet 1977 : détail de dalle en béton maigre avec aciers en attente pour entrejambe. Photographie ancienne. (Archives départementales de la Côte-d'Or, Dijon, 32 J 57)

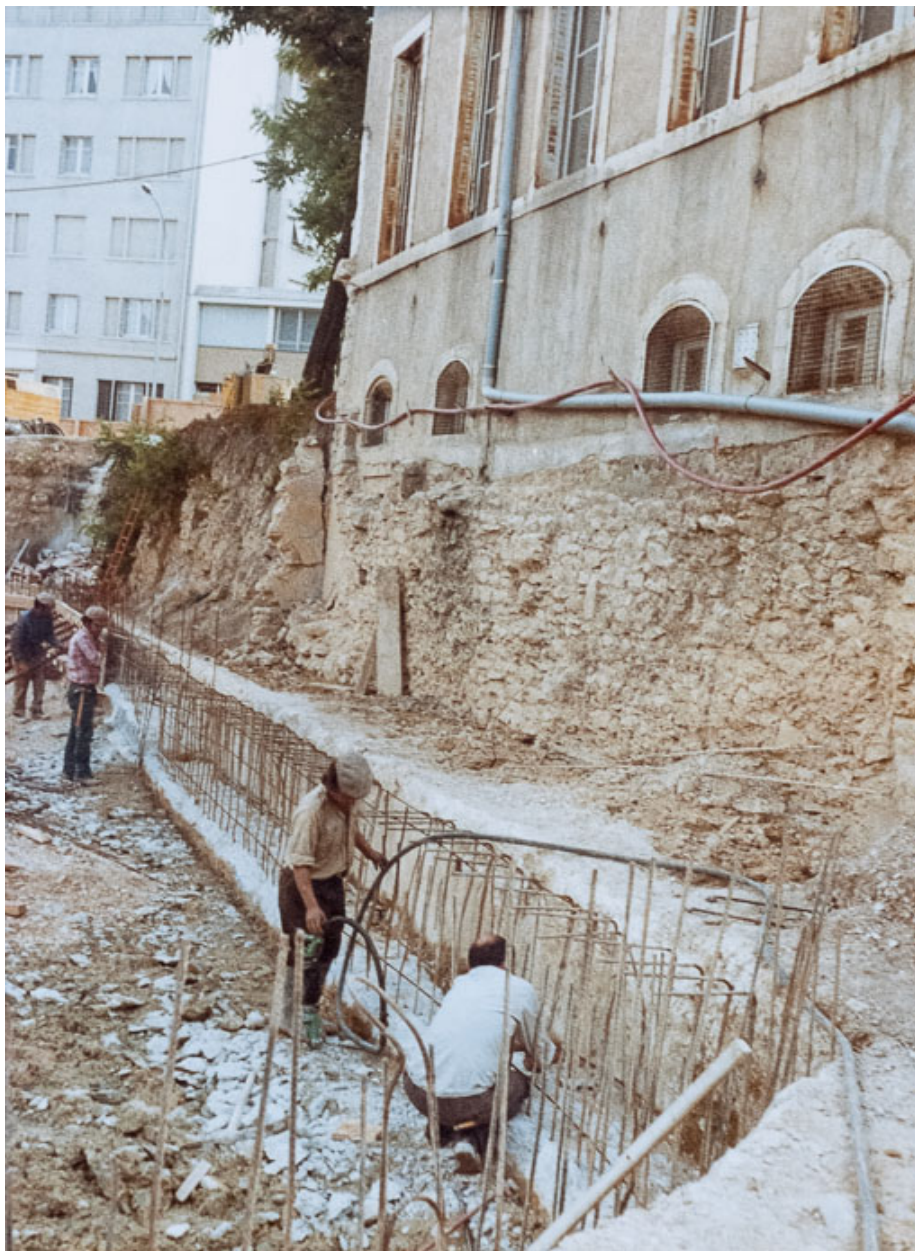
Vue du chantier en juillet 1977 : dégagement des attentes et ferrailage du mur périphérique près du bâtiment dit "le petit château". Photographie ancienne. (Archives départementales de la Côte-d'Or, Dijon, 32 J 57)
