Bourgogne-Franche-Comté, Côte-d'Or  
Dijon  
17 boulevard de la Trémouille

## **hôtel de région Bourgogne, actuellement conseil régional Bourgogne - Franche-Comté, siège des Assemblées**

Numéro de dossier : IA21004010  
Date de l'enquête initiale : 2014  
Date(s) de rédaction : 2015  
Cadre de l'étude : opération ponctuelle  
Degré d'étude : étudié

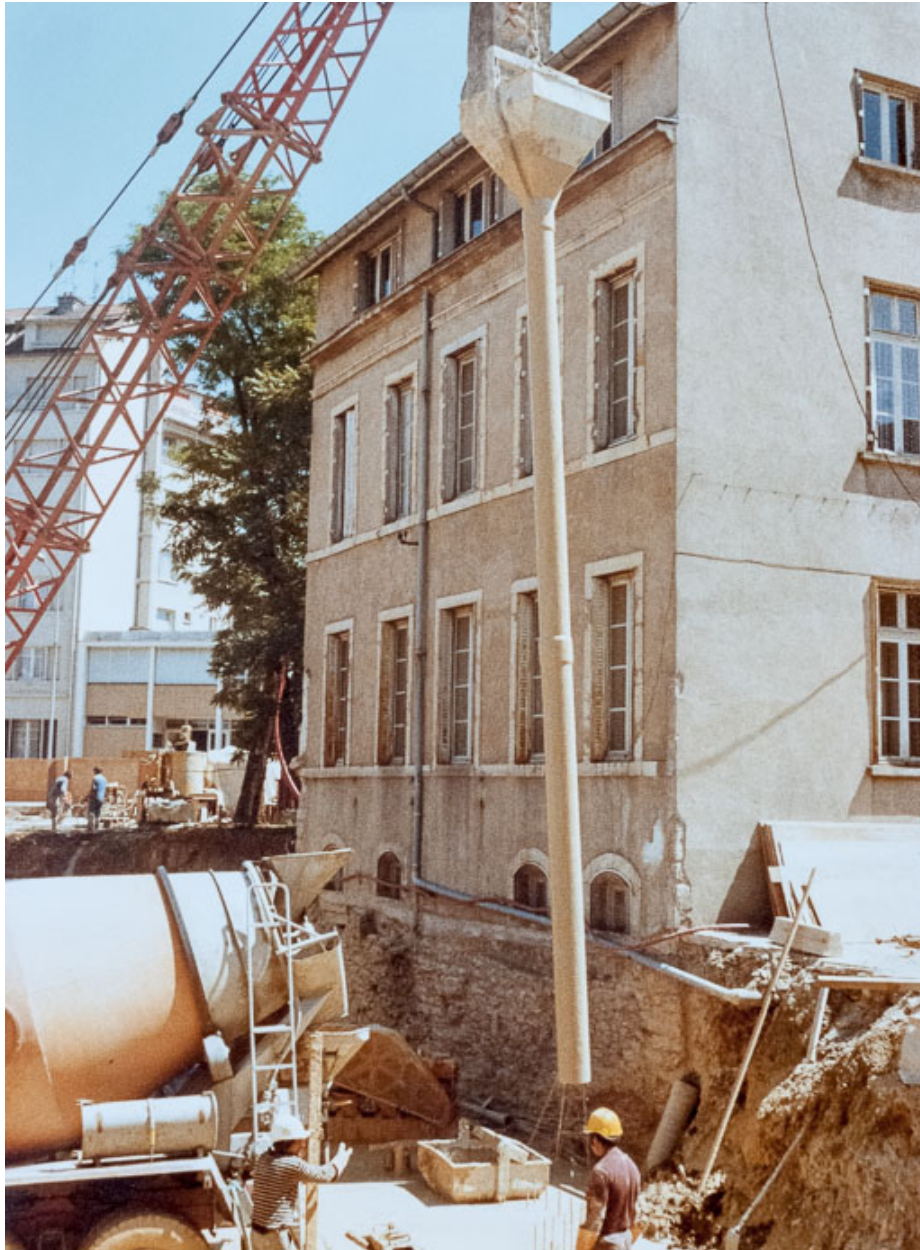
Vue du chantier en juillet 1977 : tube plongeur avant coulage du béton de paroi moulé. Photographie ancienne.  
(Archives départementales de la Côte-d'Or, Dijon, 32 J 57)

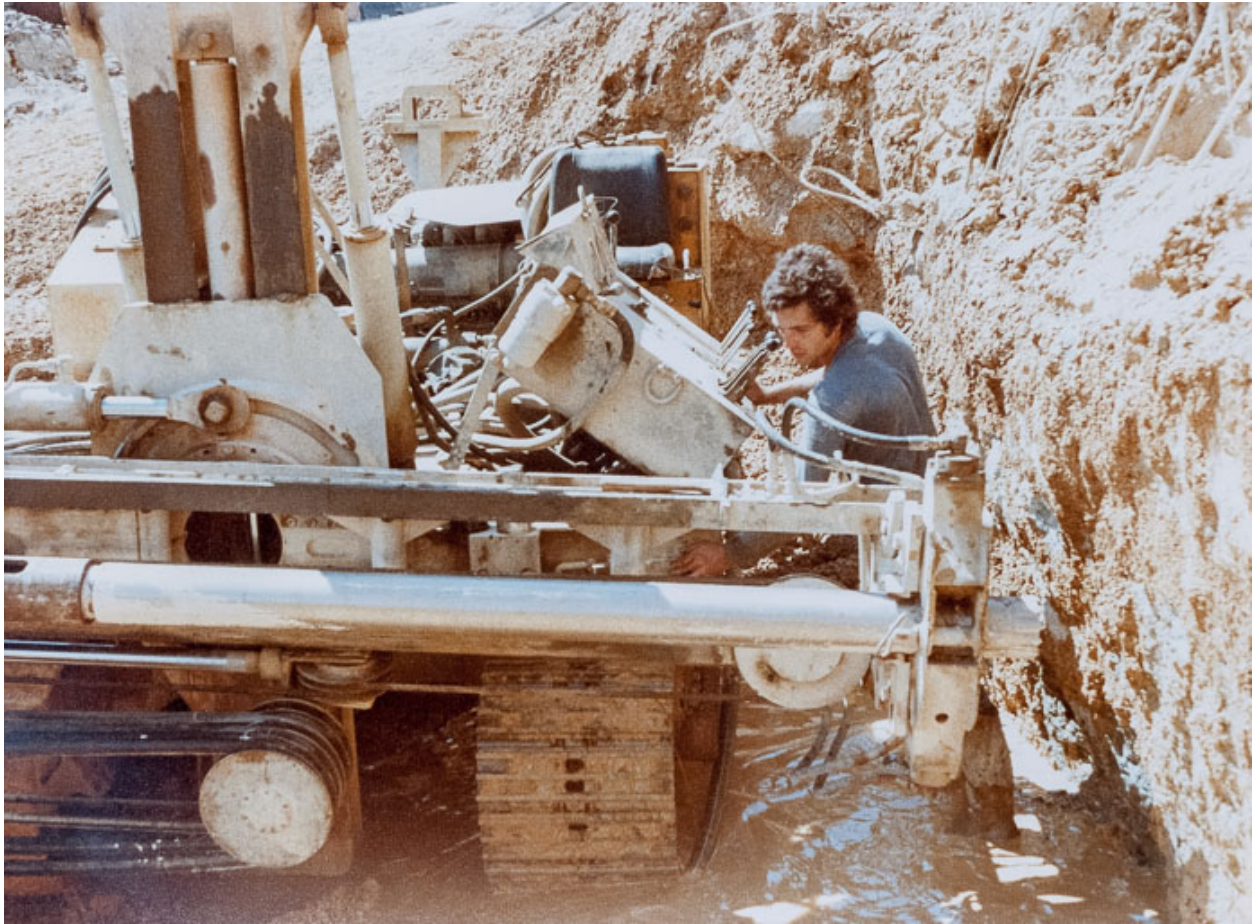
Vue du chantier en juillet 1977 : tête de forage avant pénétration. Photographie ancienne. (Archives départementales de la Côte-d'Or, Dijon, 32 J 57)

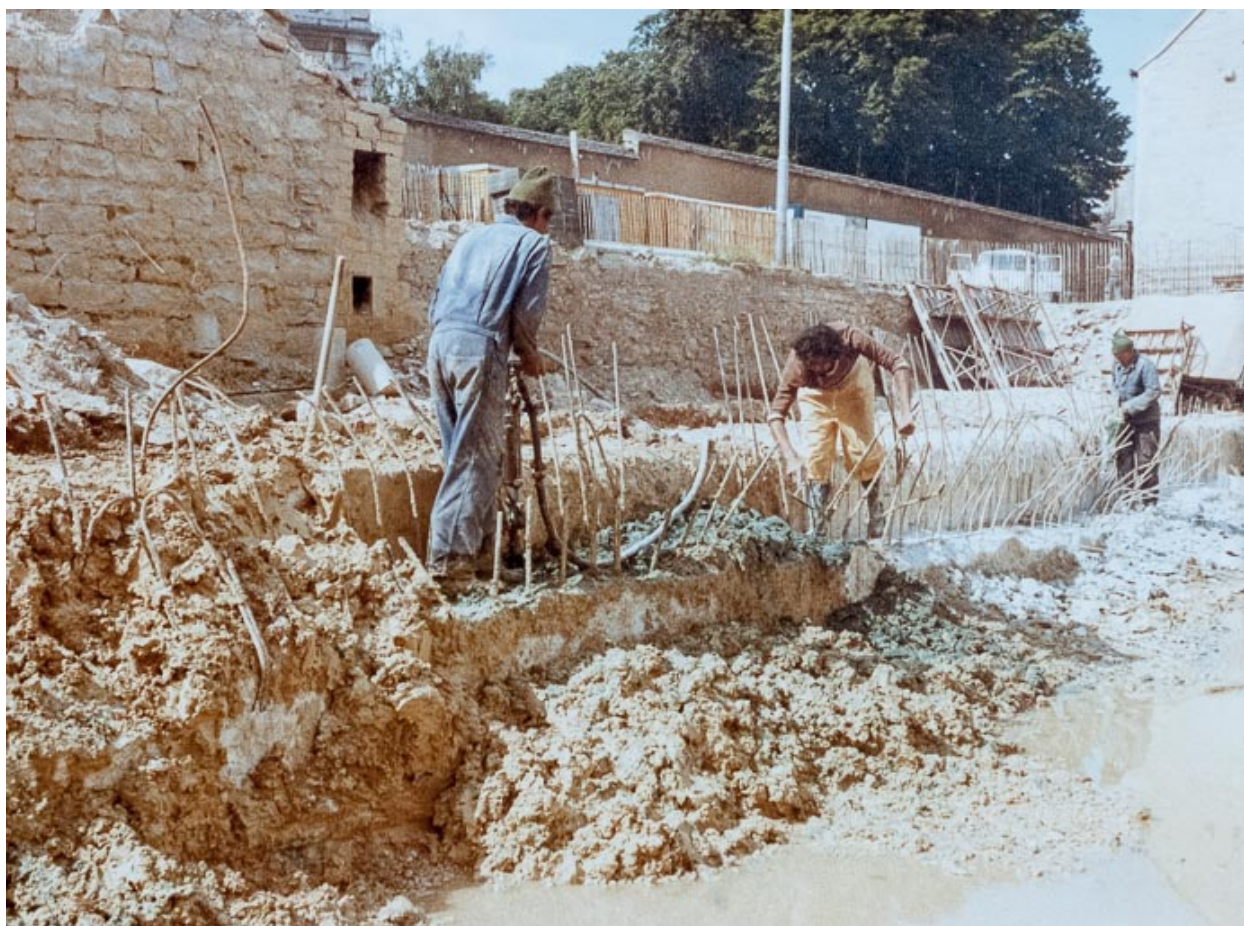
Vue du chantier en juillet 1977 : recépage et dégagement des attentes devant le bâtiment du Conseil général.  
Photographie ancienne. (Archives départementales de la Côte-d'Or, Dijon, 32 J 57)

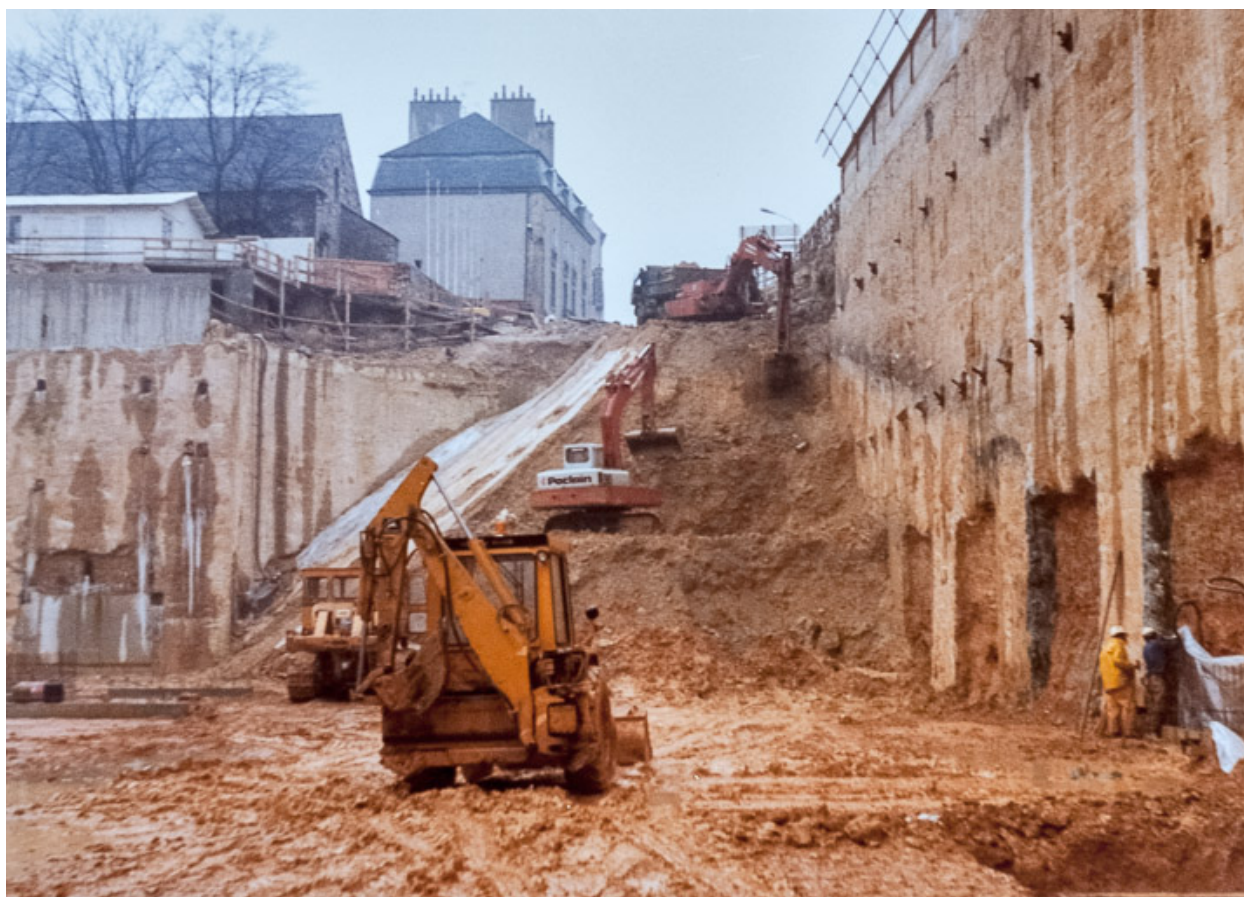
Vue du chantier en novembre 1977 : terrassement pleine masse et terrassement des fondations. Photographie ancienne.  
(Archives départementales de la Côte-d'Or, Dijon, 32 J 57)

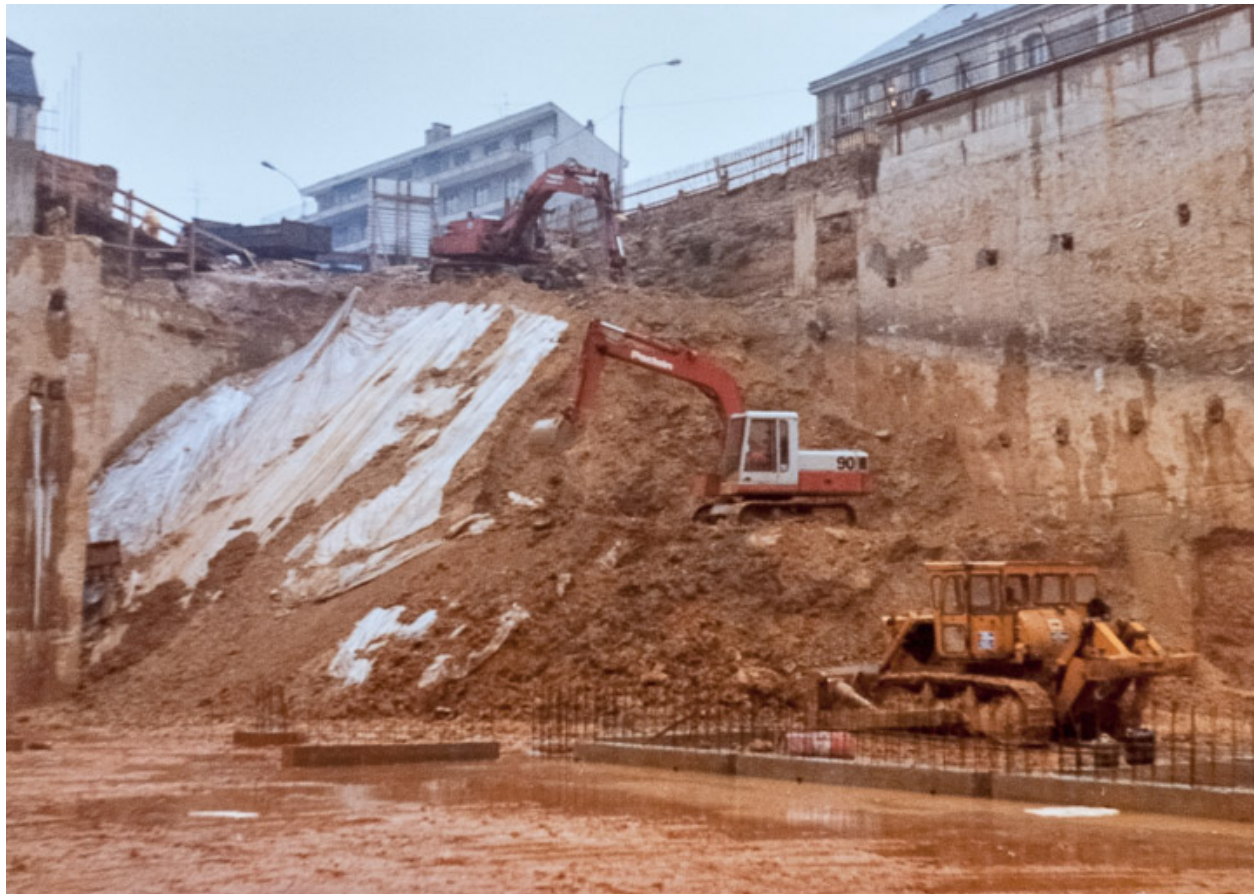
Vue du chantier en novembre 1977 : fin du terrassement d'une rampe et fondation d'un voile de béton au premier plan.  
Photographie ancienne. (Archives départementales de la Côte-d'Or, Dijon, 32 J 57)

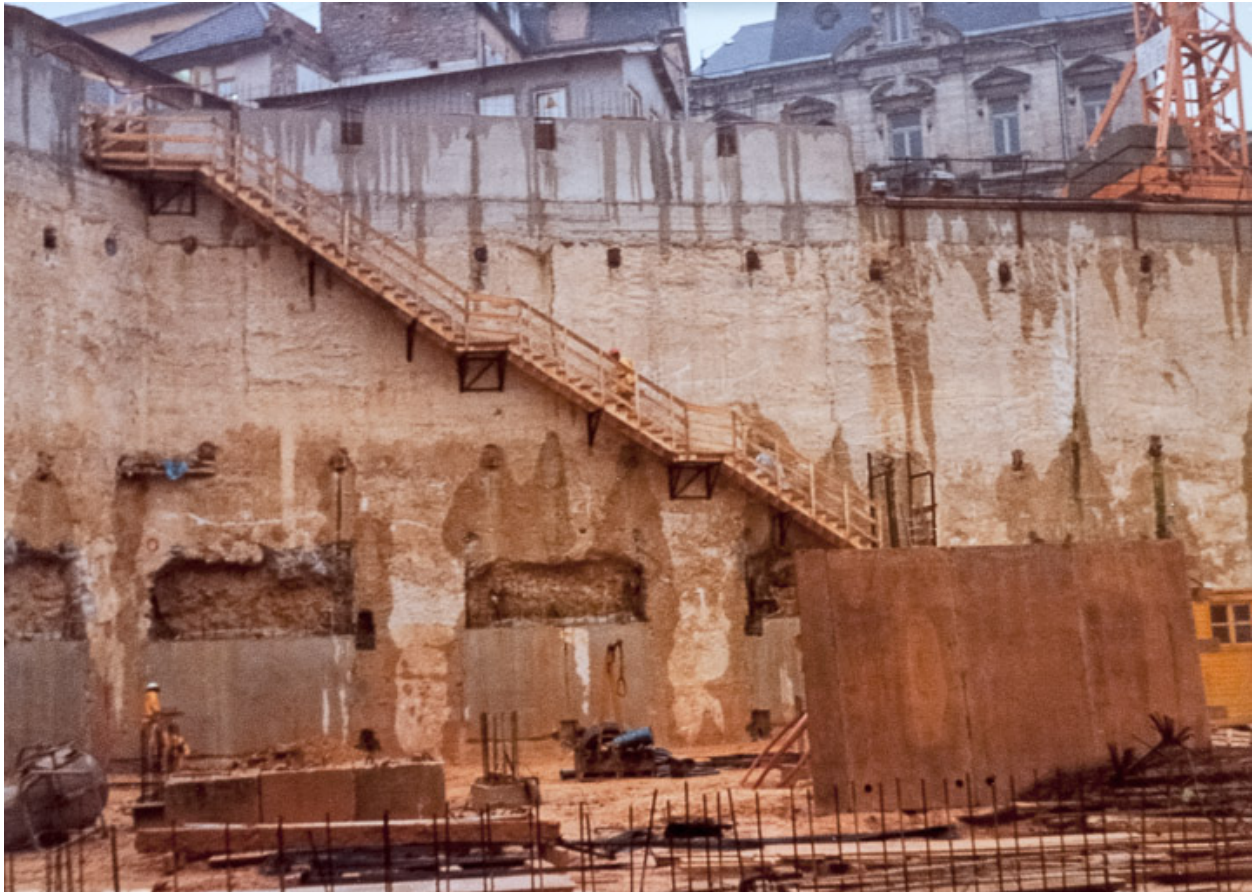
Vue du chantier en novembre 1977 : paroi de la face sud avec l'escalier d'accès. Photographie ancienne. (Archives départementales de la Côte-d'Or, Dijon, 32 J 57)

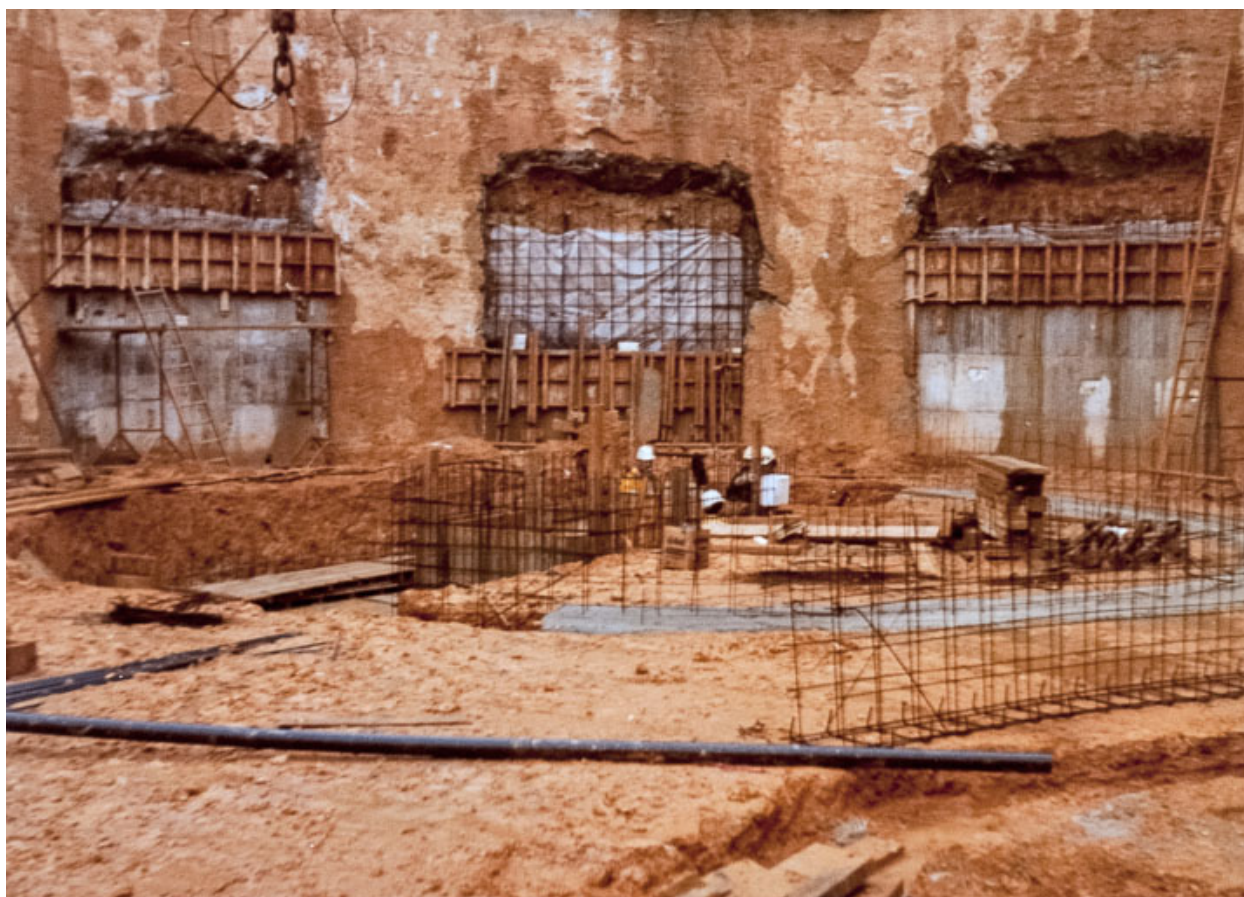
Vue du chantier en novembre 1977 : fondation de la fosse de décantation du parking. Photographie ancienne. (Archives départementales de la Côte-d'Or, Dijon, 32 J 57)

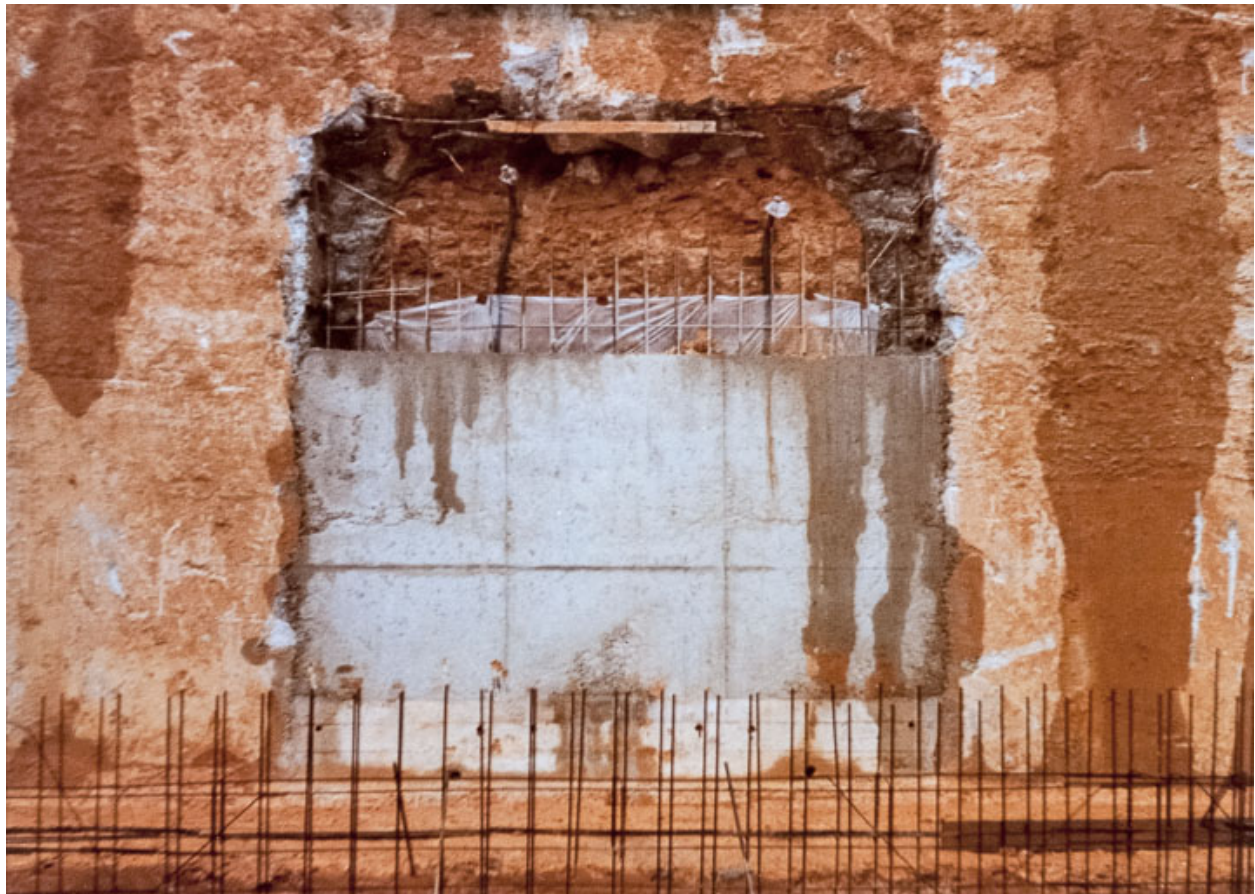
Vue du chantier en novembre 1977 : entrejambe coulé dans la hauteur du cinquième niveau de sous-sol avec dégagement des attentes en partie haute. Photographie ancienne. (Archives départementales de la Côte-d'Or, Dijon, 32 J 57)

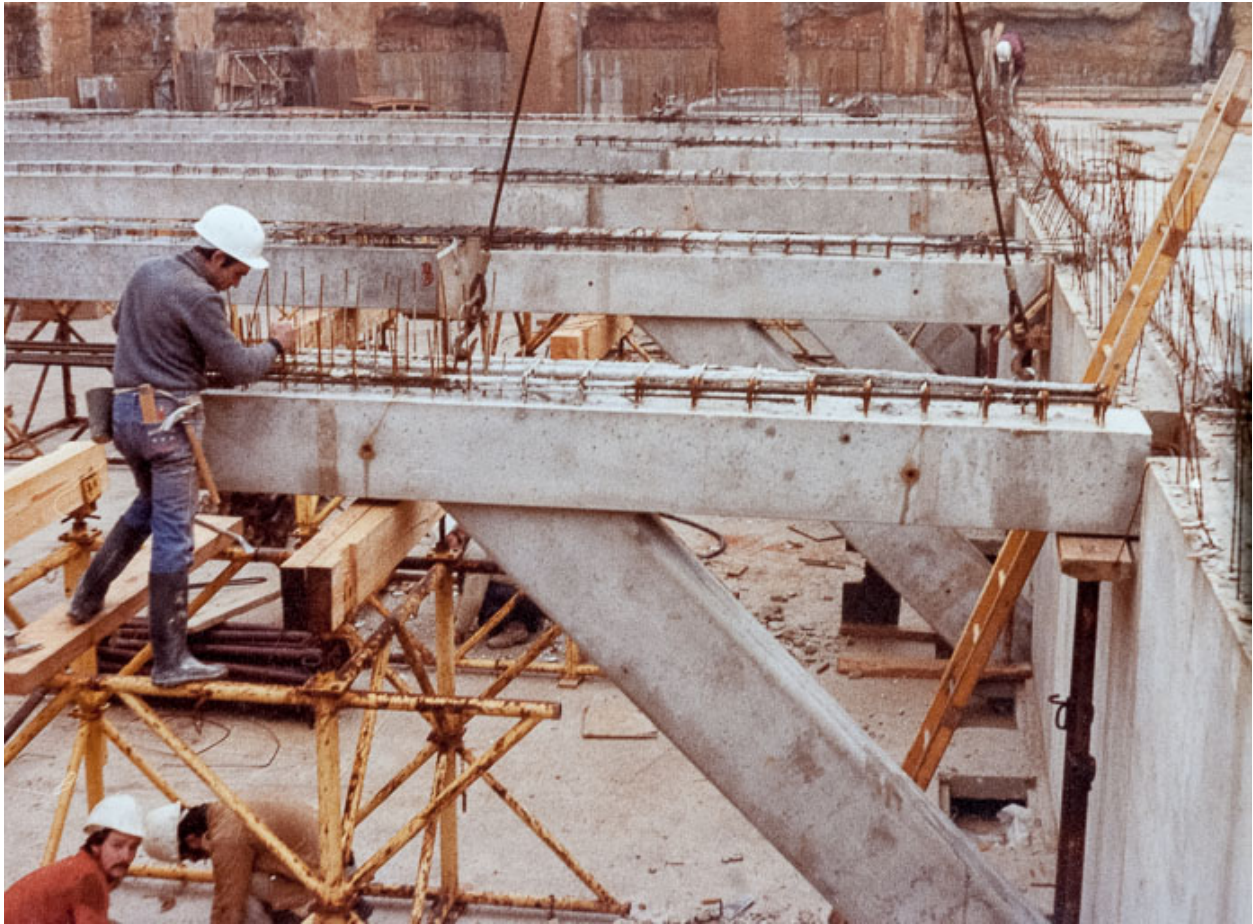
Vue du chantier en février 1978 : mise en place d'un bracon en travée T1 au cinquième niveau du sous-sol.  
Photographie ancienne. (Archives départementales de la Côte-d'Or, Dijon, 32 J 57)

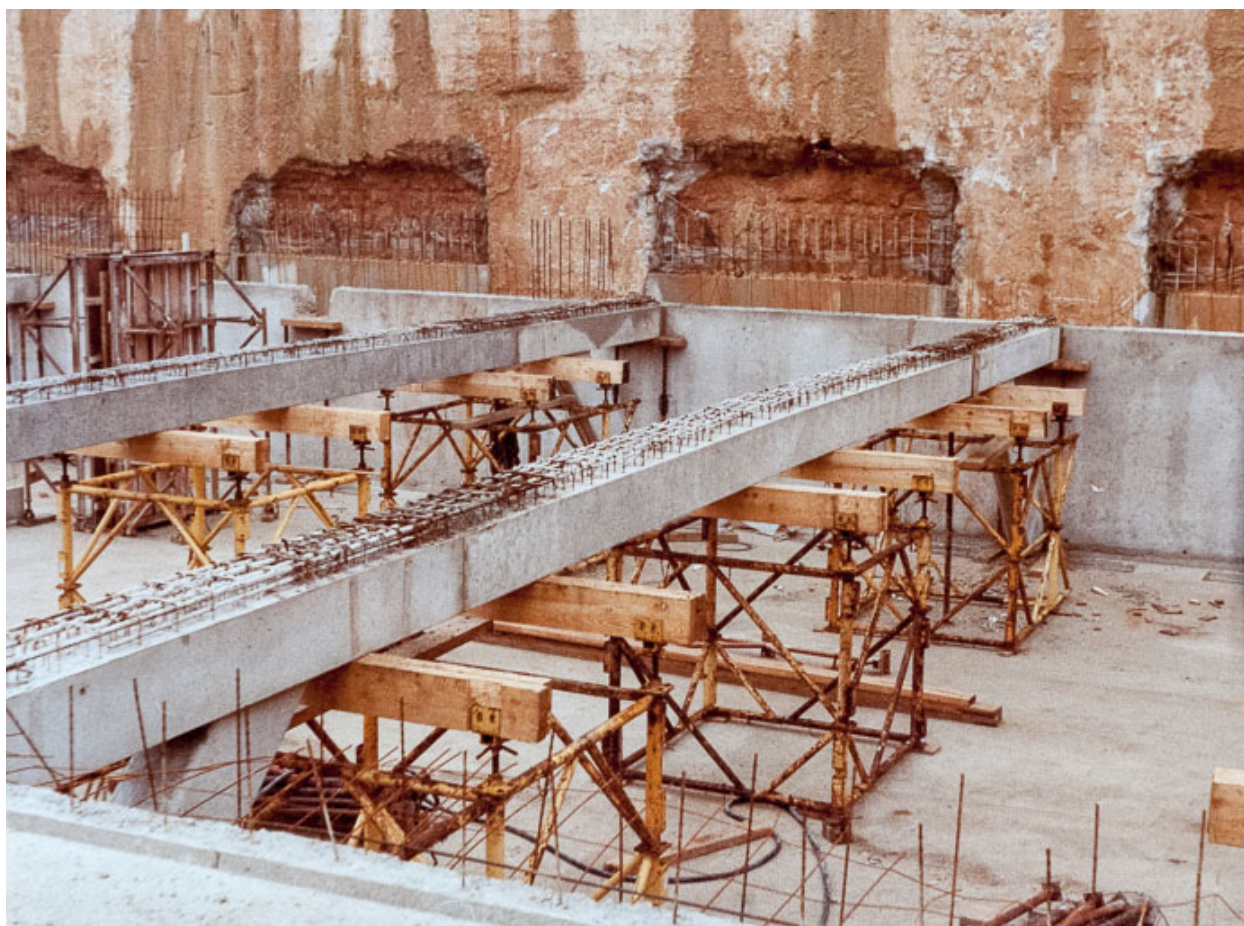
Vue du chantier en février 1978 : un portique courant et son étaieement dans la travée T1 au cinquième niveau du sous-sol. Photographie ancienne. (Archives départementales de la Côte-d'Or, Dijon, 32 J 57)

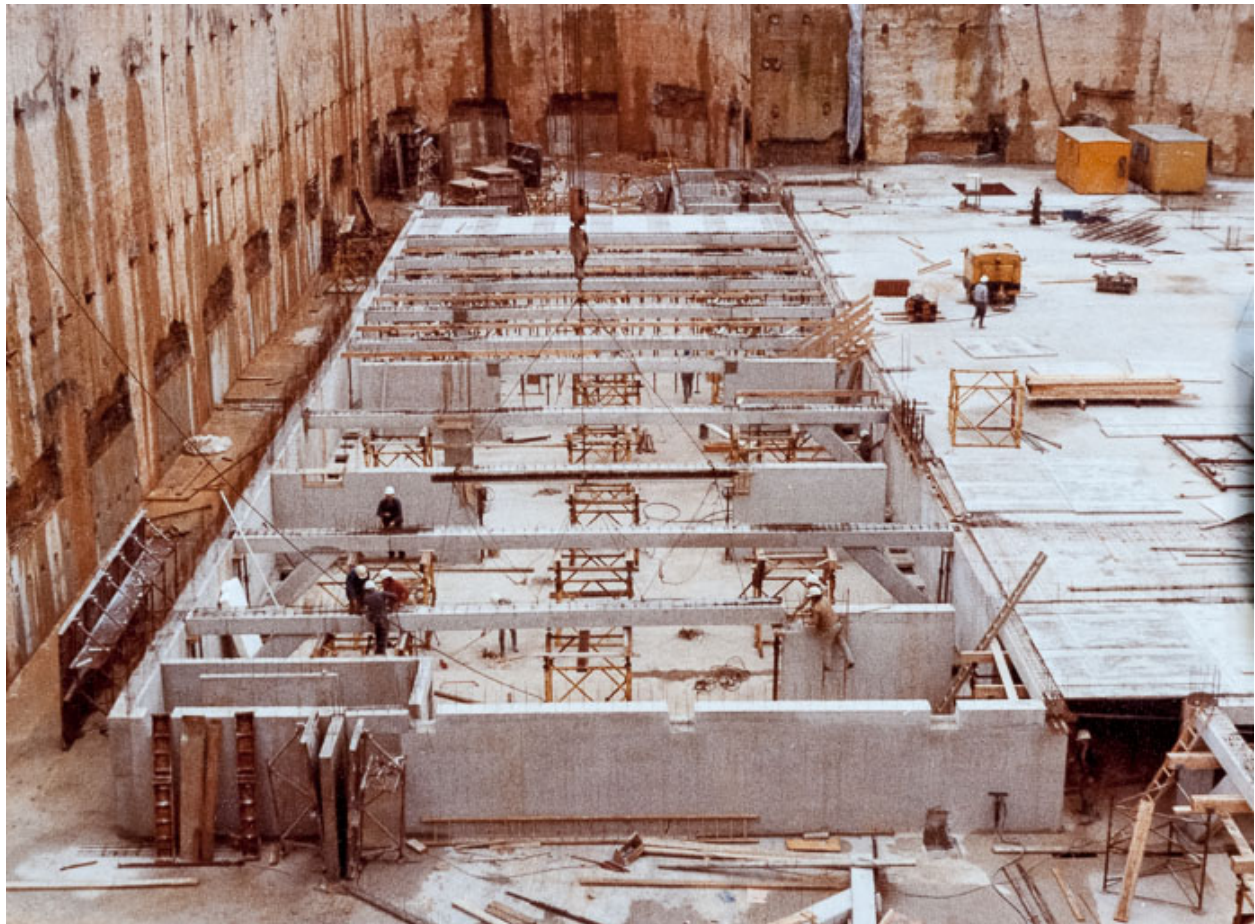
Vue du chantier en février 1978 : vue d'ensemble de la travée T1 du cinquième niveau du sous-sol et mise en place d'une poutre. Photographie ancienne. (Archives départementales de la Côte-d'Or, Dijon, 32 J 57)

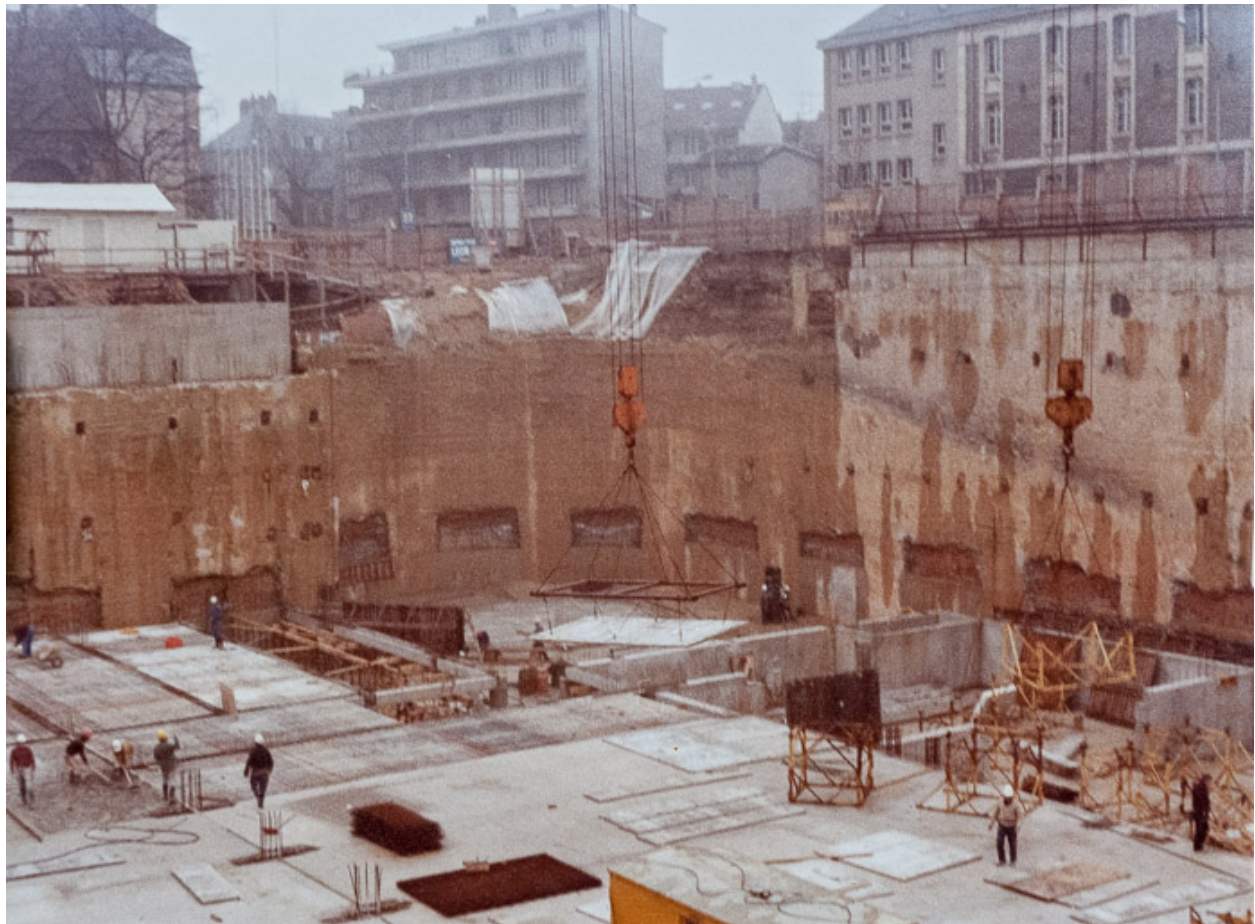
Vue du chantier en février 1978 : transport d'une prédalle pour sa mise en place. Photographie ancienne. (Archives départementales de la Côte-d'Or, Dijon, 32 J 57)

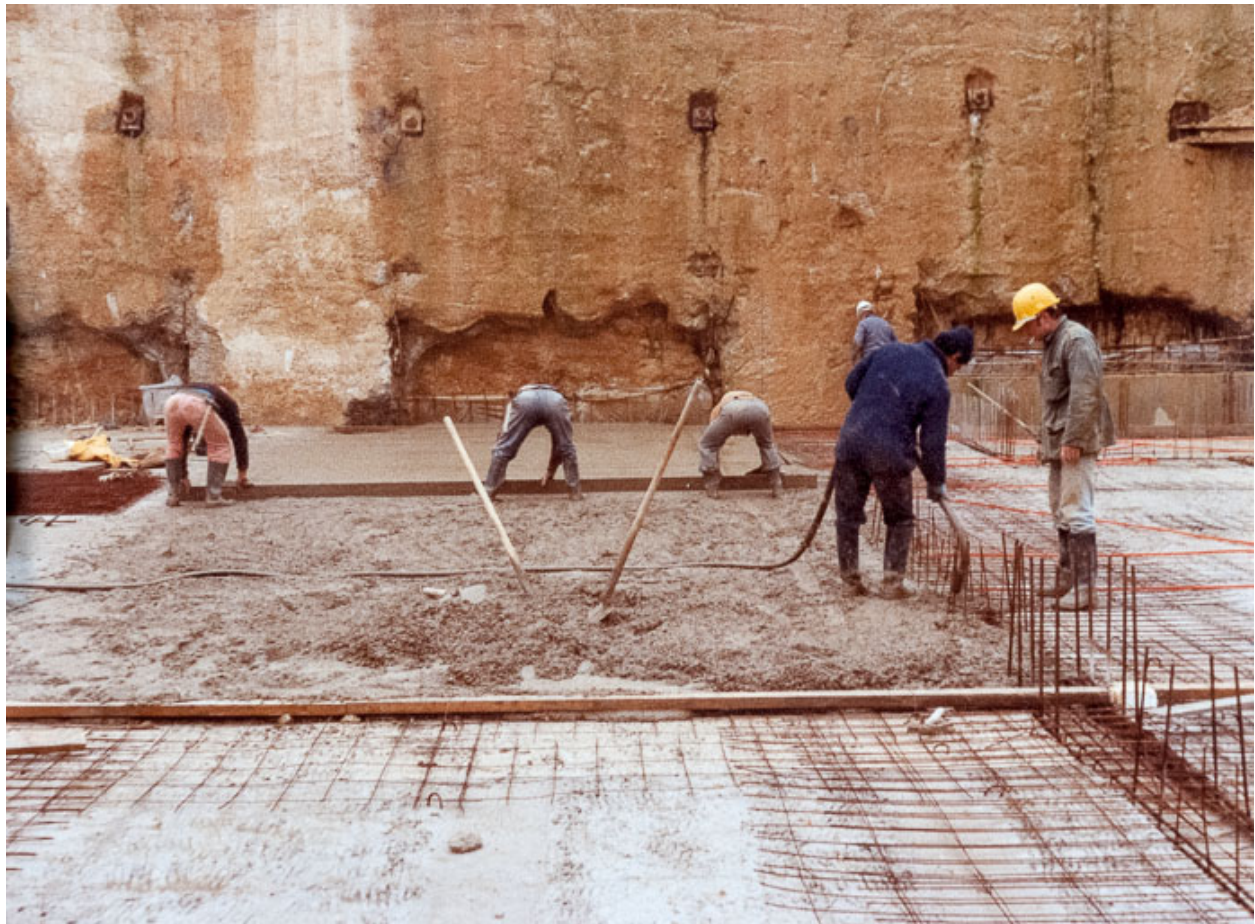
Vue du chantier en février 1978 : coulage de la dalle de compression du quatrième niveau du sous-sol. Photographie ancienne. (Archives départementales de la Côte-d'Or, Dijon, 32 J 57)

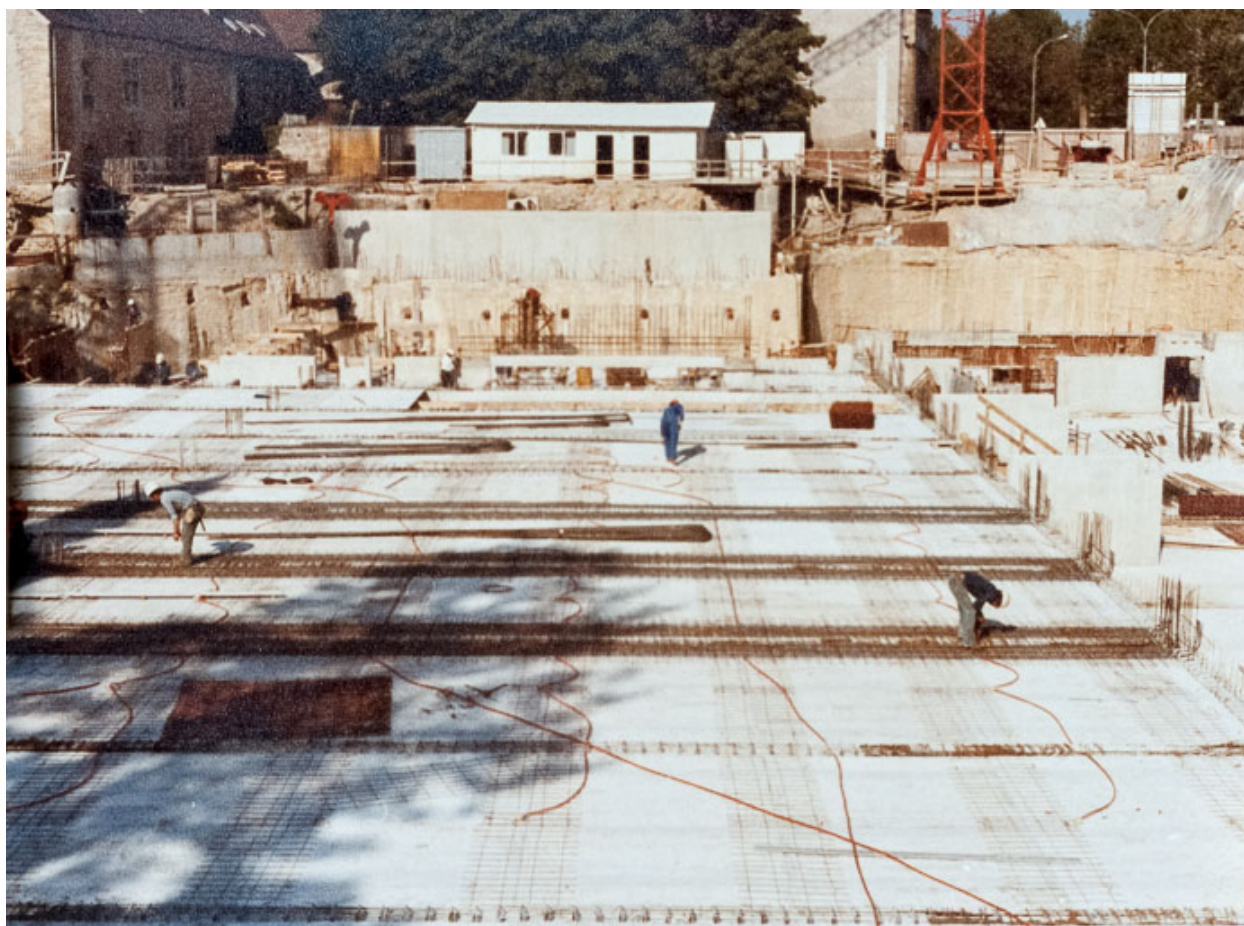
Vue du chantier en mai 1978 : ferrailage des tirants incorporés dans la dalle du plafond du deuxième niveau de sous-sol. Photographie ancienne. (Archives départementales de la Côte-d'Or, Dijon, 32 J 57)

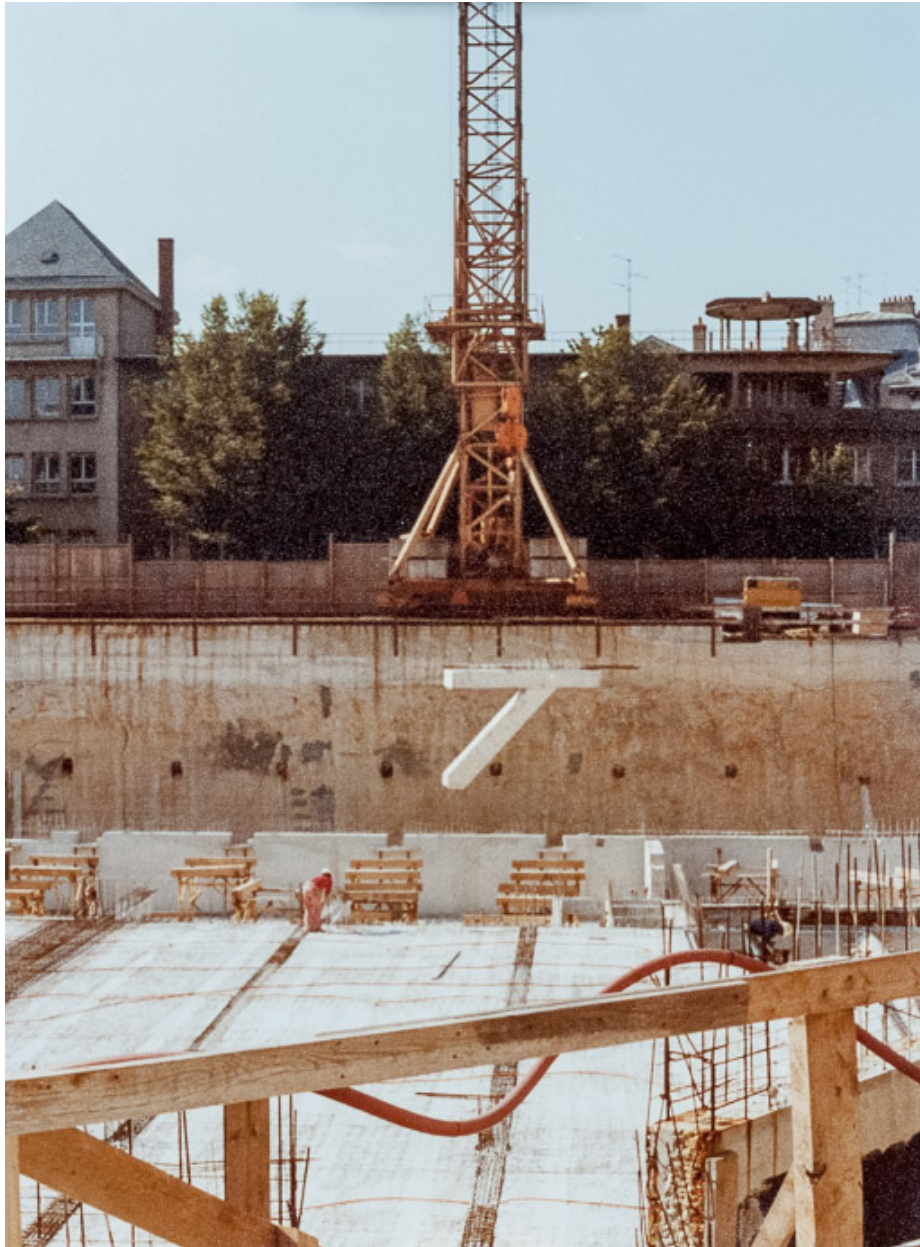
Vue du chantier en mai 1978 : plancher du deuxième niveau du sous-sol et transport d'un bracon. Photographie ancienne. (Archives départementales de la Côte-d'Or, Dijon, 32 J 57)

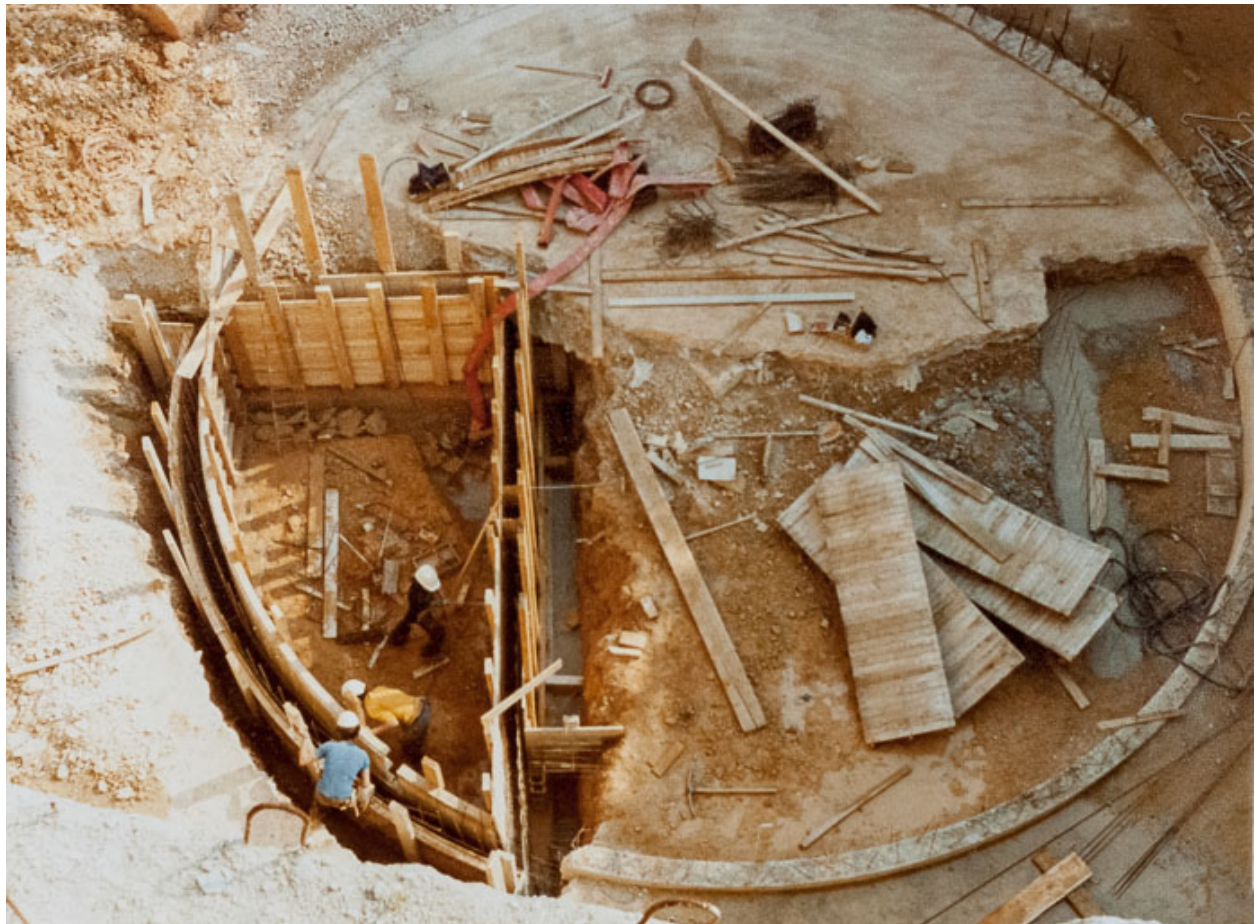
Vue du chantier en mai 1978 : fondations et coffrage de la cuve à fuel enterrée. Photographie ancienne. (Archives départementales de la Côte-d'Or, Dijon, 32 J 57)

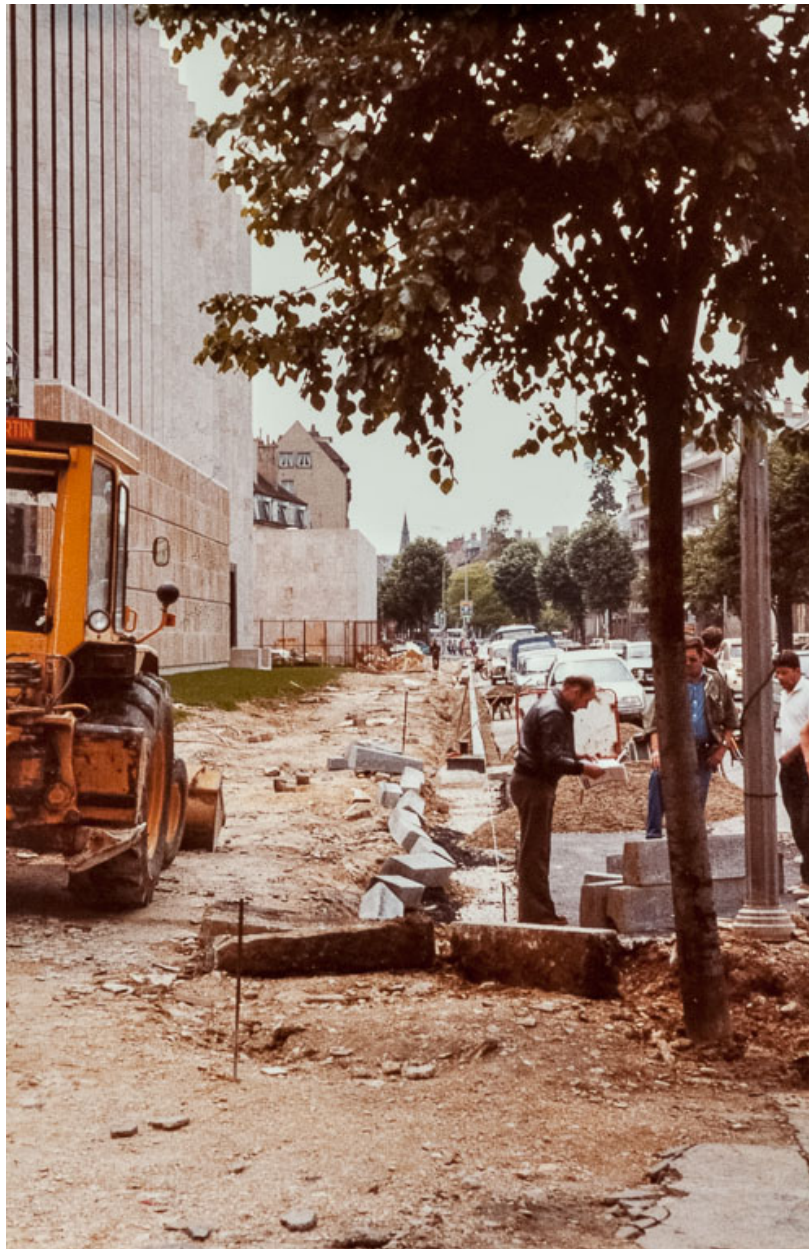
Vue du chantier en juin 1980 : installation des bordures de trottoir. Photographie ancienne. (Archives départementales de la Côte-d'Or, Dijon, 32 J 57)

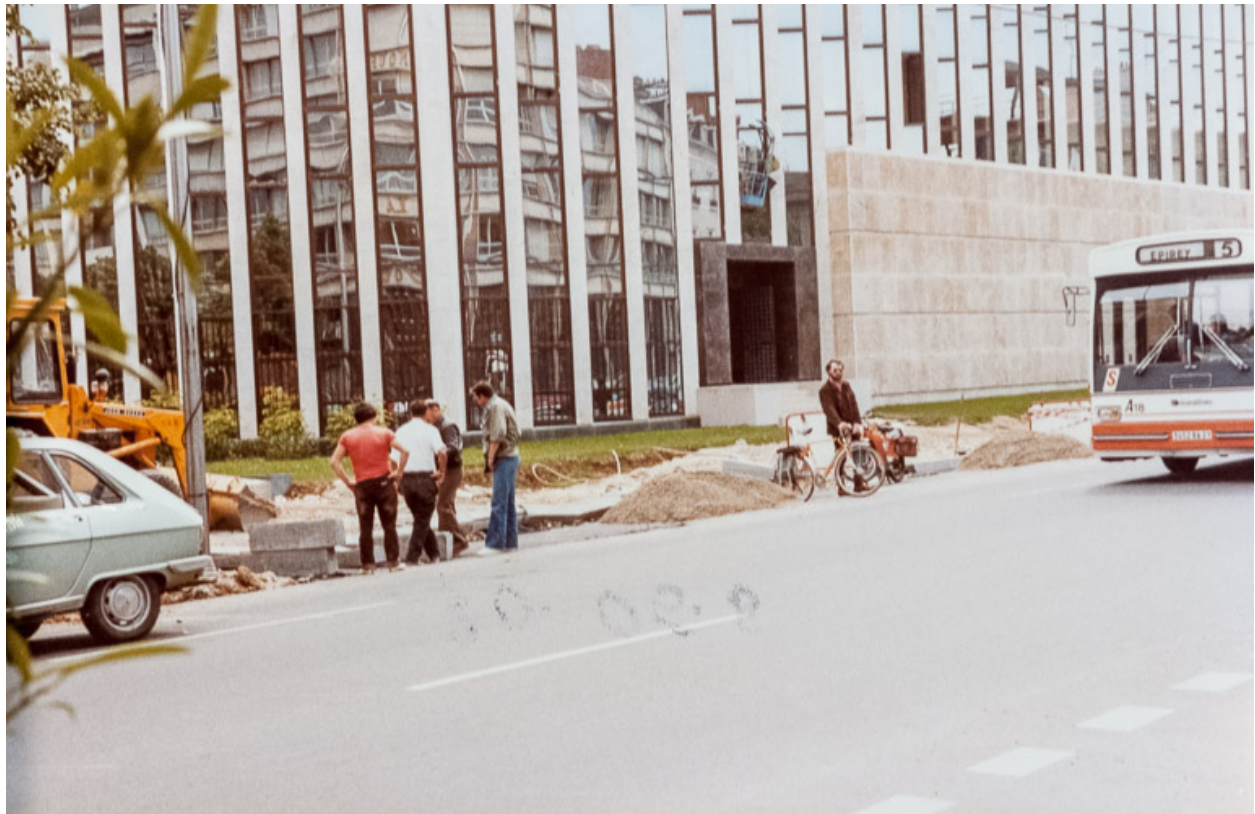
Vue du chantier en juin 1980 : installation des bordures de trottoir. Photographie ancienne. (Archives départementales de la Côte-d'Or, Dijon, 32 J 57)

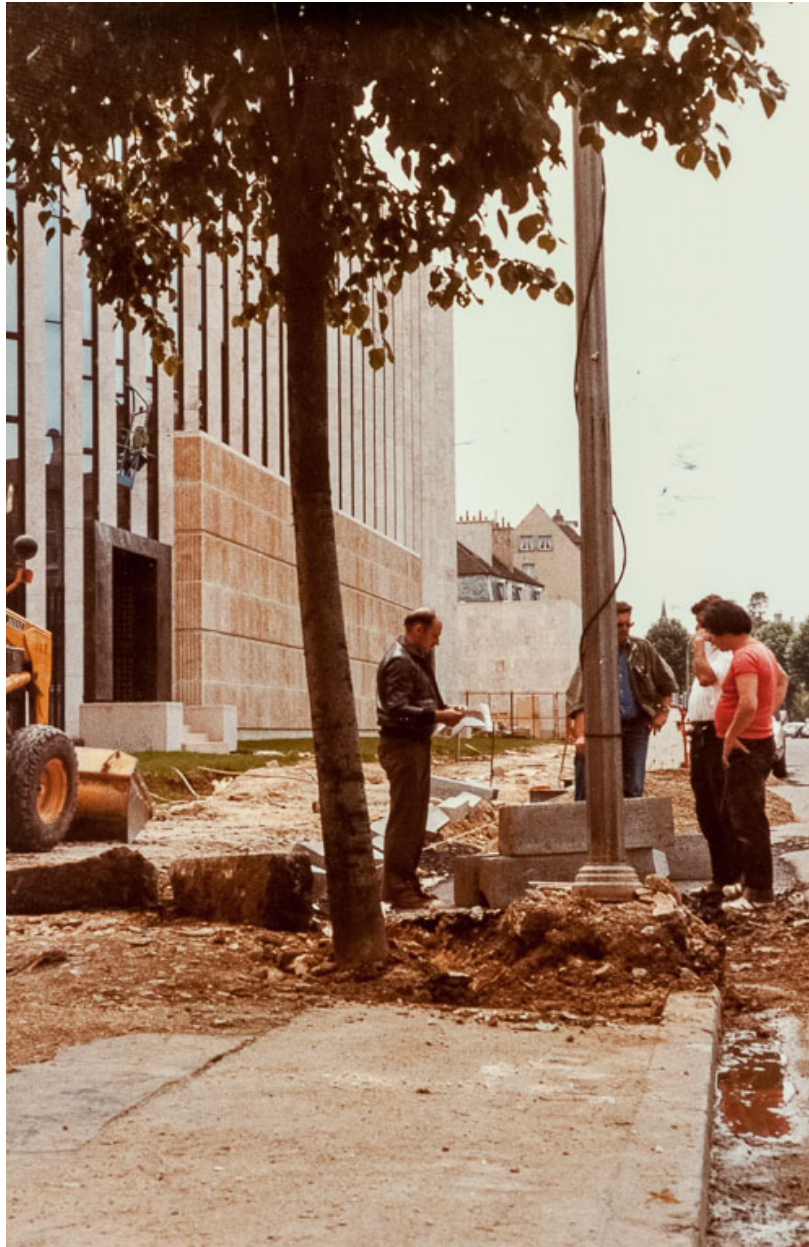
Vue du chantier en juin 1980 : installation des bordures de trottoir. Photographie ancienne. (Archives départementales de la Côte-d'Or, Dijon, 32 J 57)
