Bourgogne-Franche-Comté, Côte-d'Or  
Dijon  
17 boulevard de la Trémouille

## **hôtel de région Bourgogne, actuellement conseil régional Bourgogne - Franche-Comté, siège des Assemblées**

Numéro de dossier : IA21004010  
Date de l'enquête initiale : 2014  
Date(s) de rédaction : 2015  
Cadre de l'étude : opération ponctuelle  
Degré d'étude : étudié

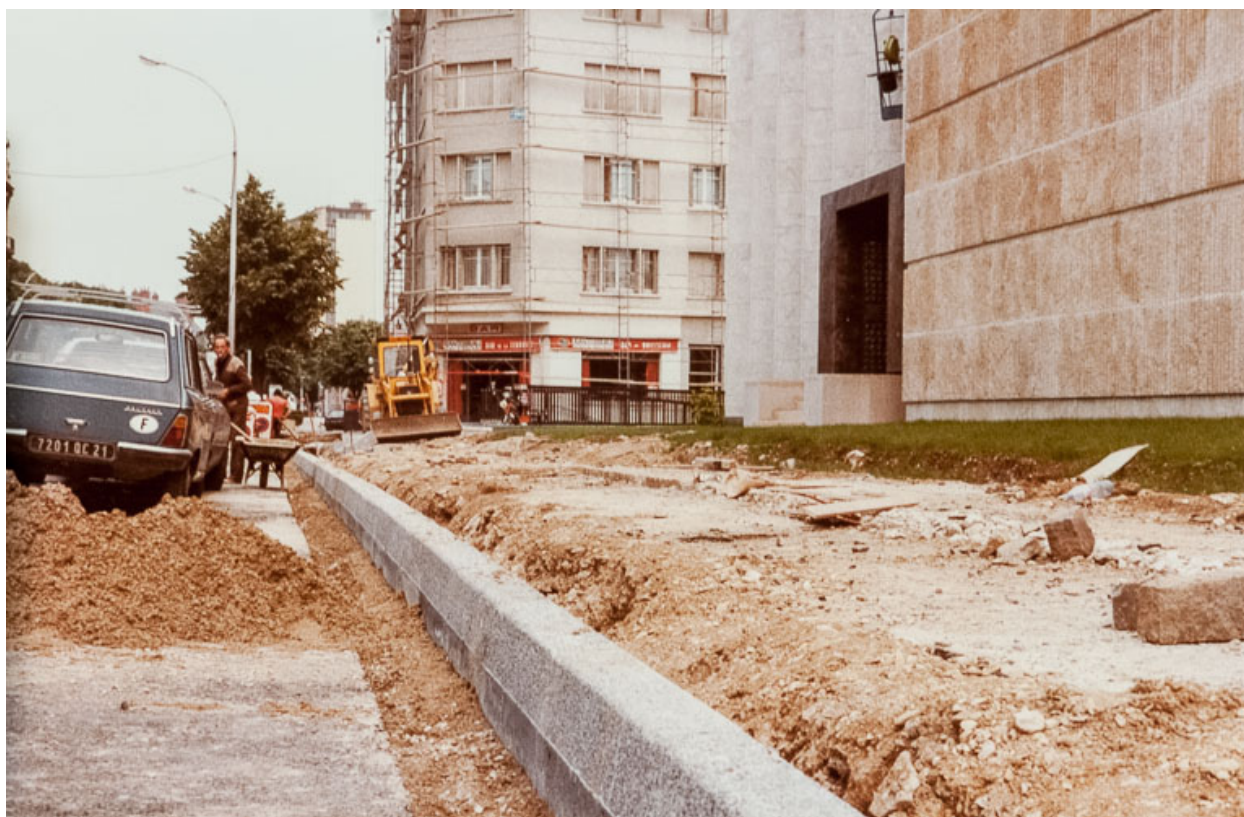
Vue du chantier en juin 1980 : installation des bordures de trottoir. Photographie ancienne. (Archives départementales de la Côte-d'Or, Dijon, 32 J 57)

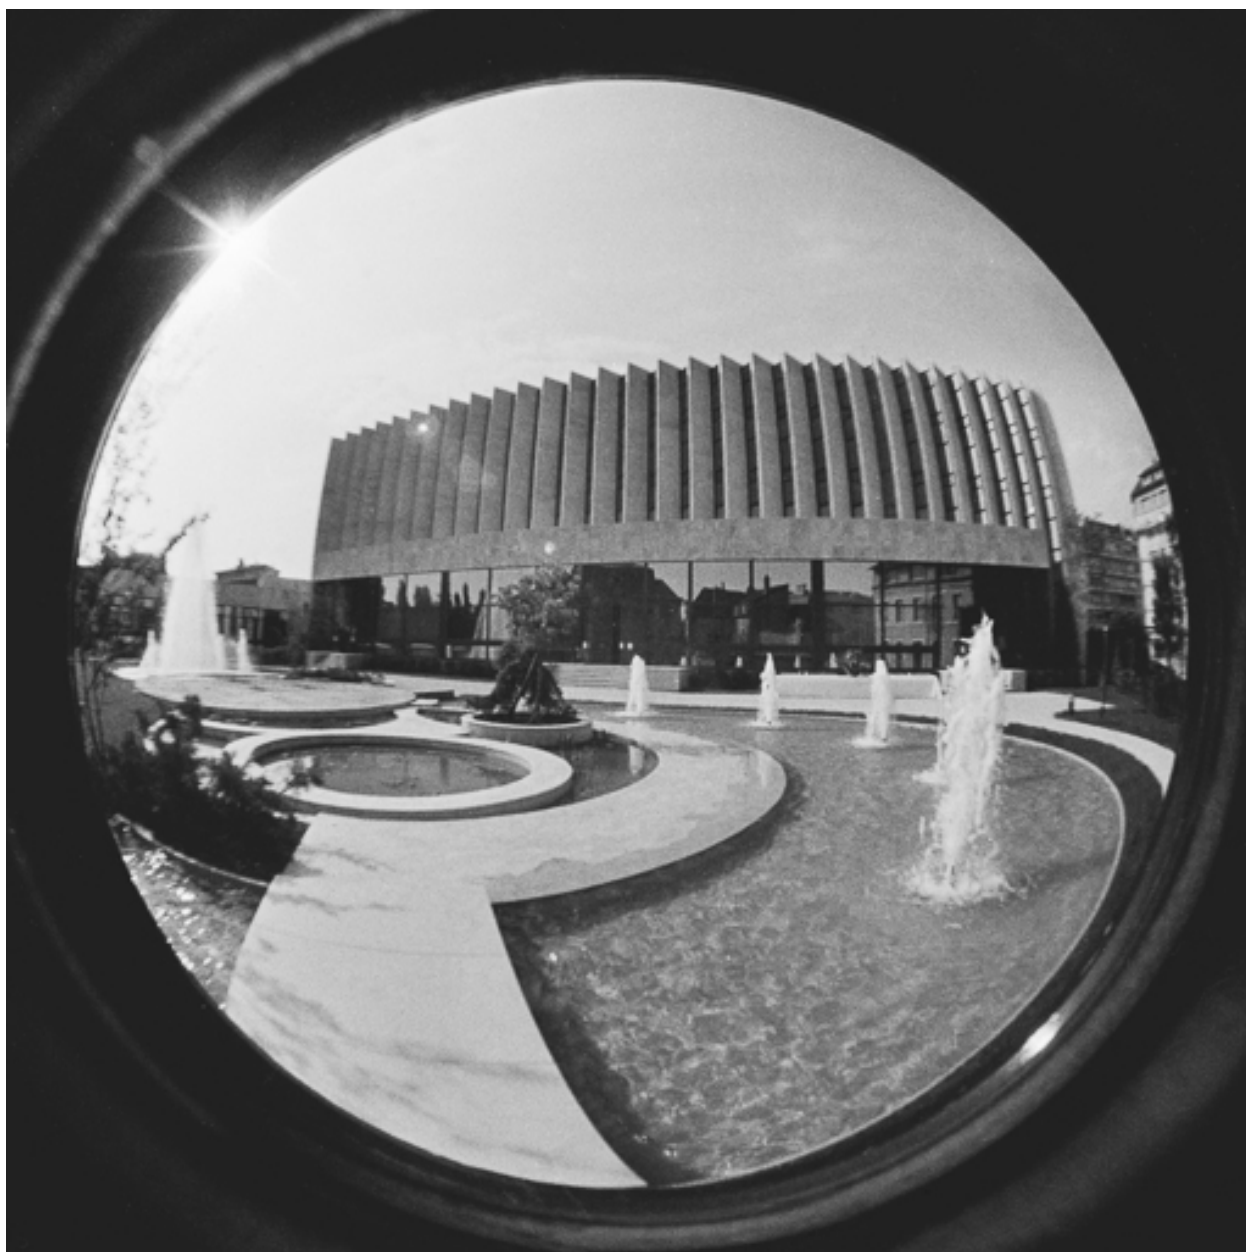
Façade postérieure avec détail des bassins et jets d'eau du jardin. Photographie ancienne, ca. 1980. (Archives du quotidien Le Bien Public, Dijon)

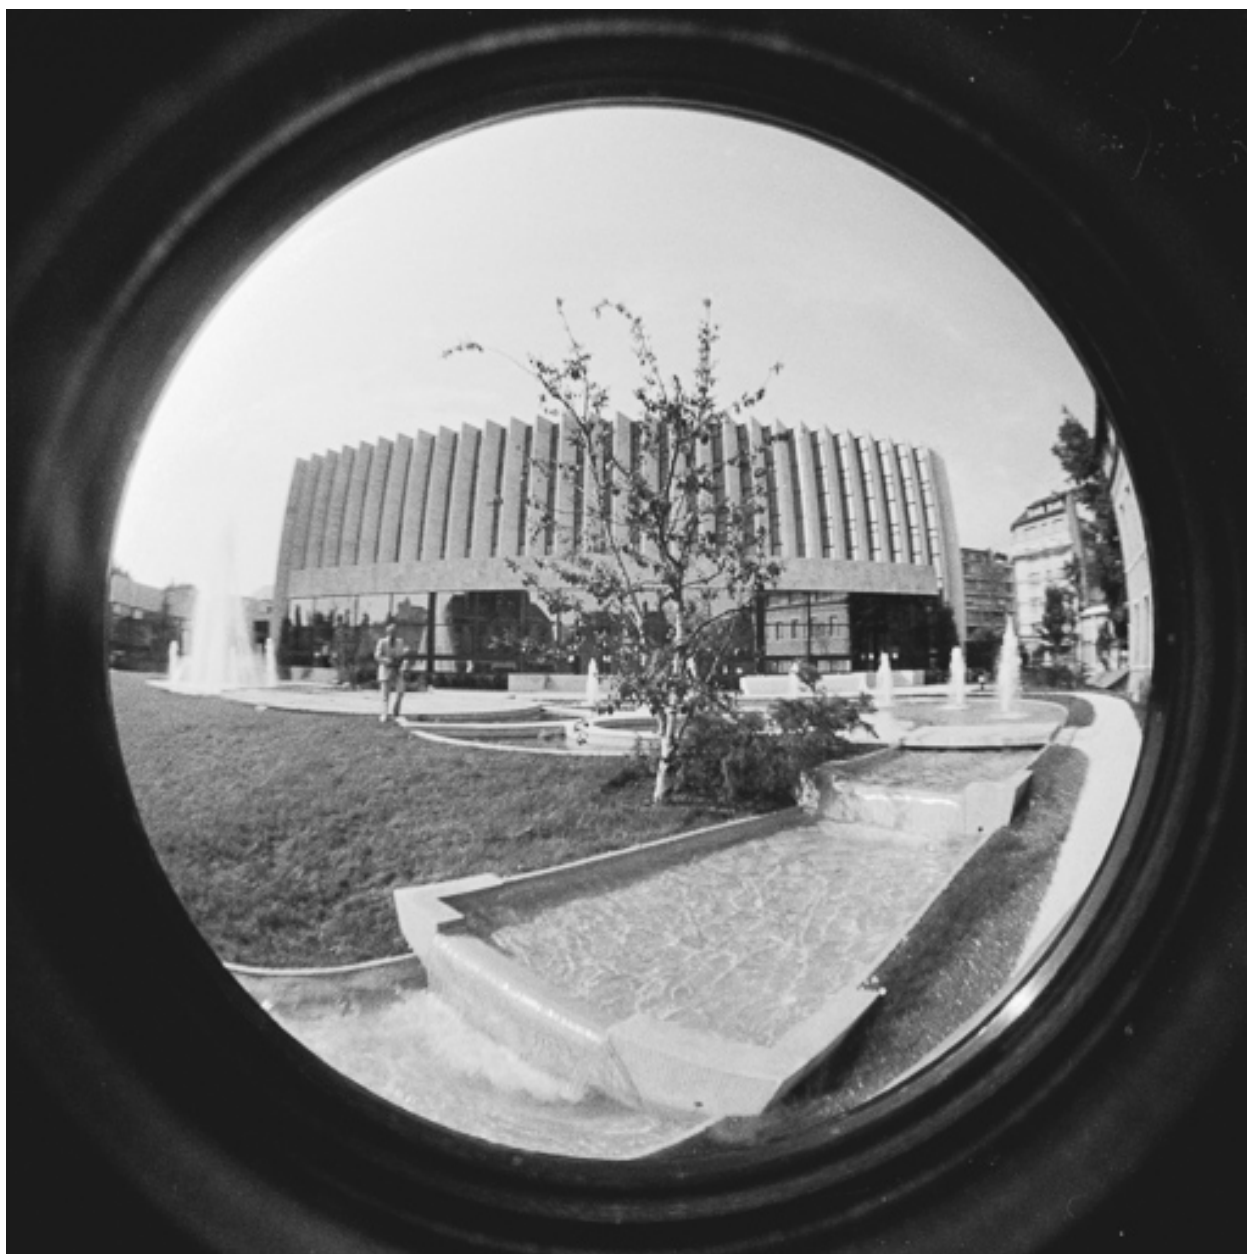
Façade postérieure avec détail des bassins et jets d'eau du jardin. Photographie ancienne, ca. 1980. (Archives du quotidien Le Bien Public, Dijon)

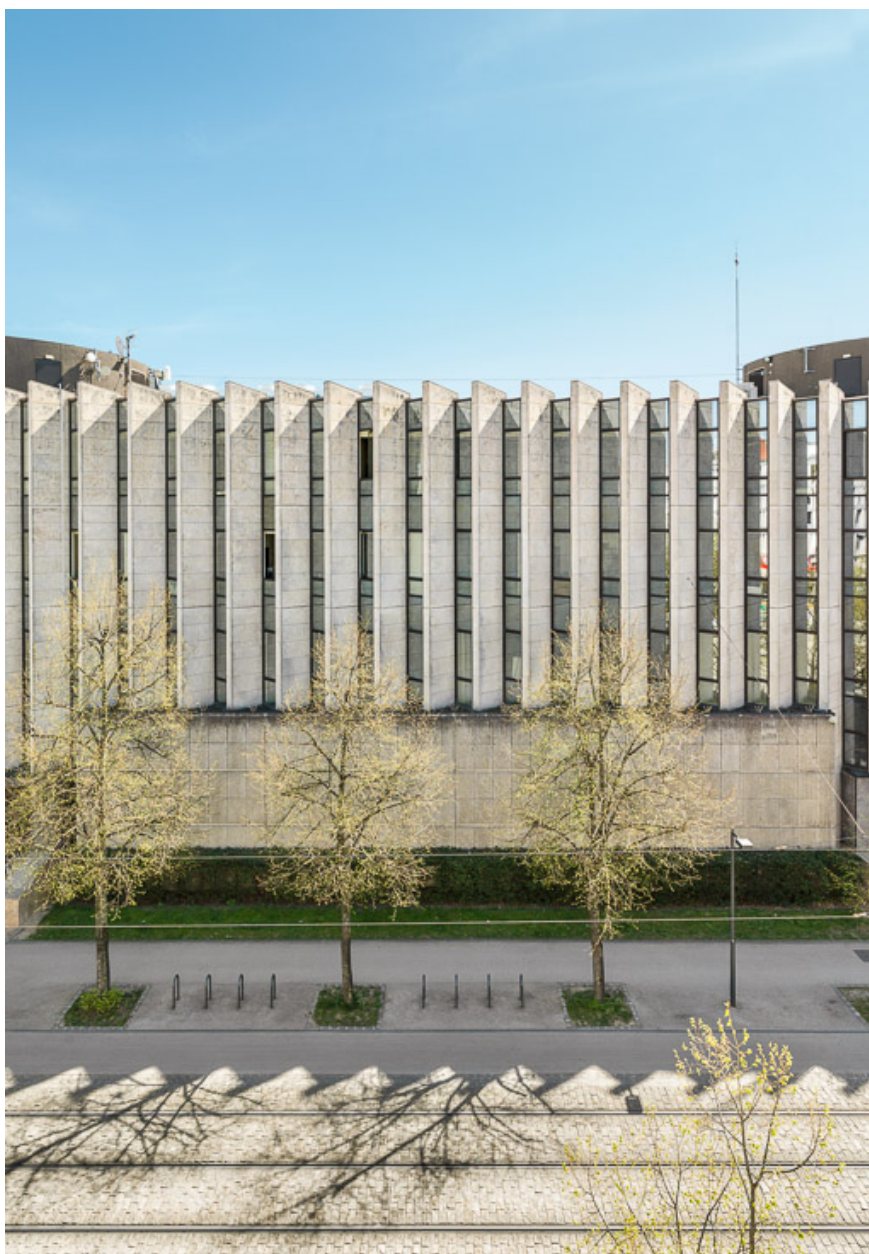
Vue de la façade antérieure centrée sur le parement matérialisant la salle des Assemblées.

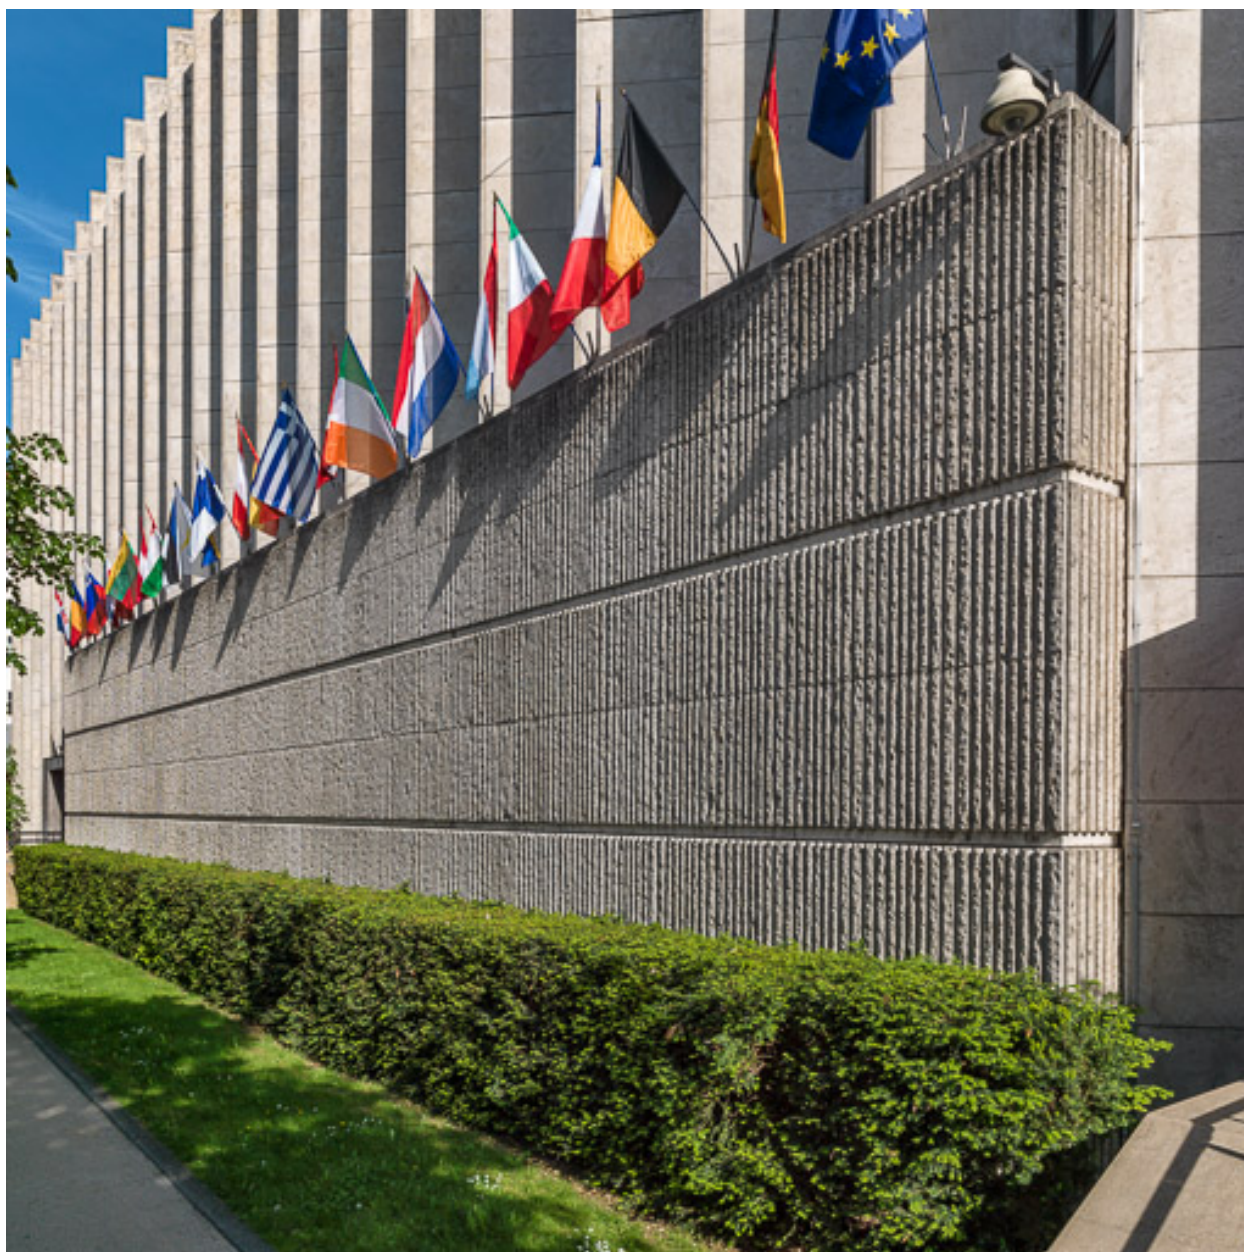
Façade antérieure : détail du parement matérialisant la salle des Assemblées.

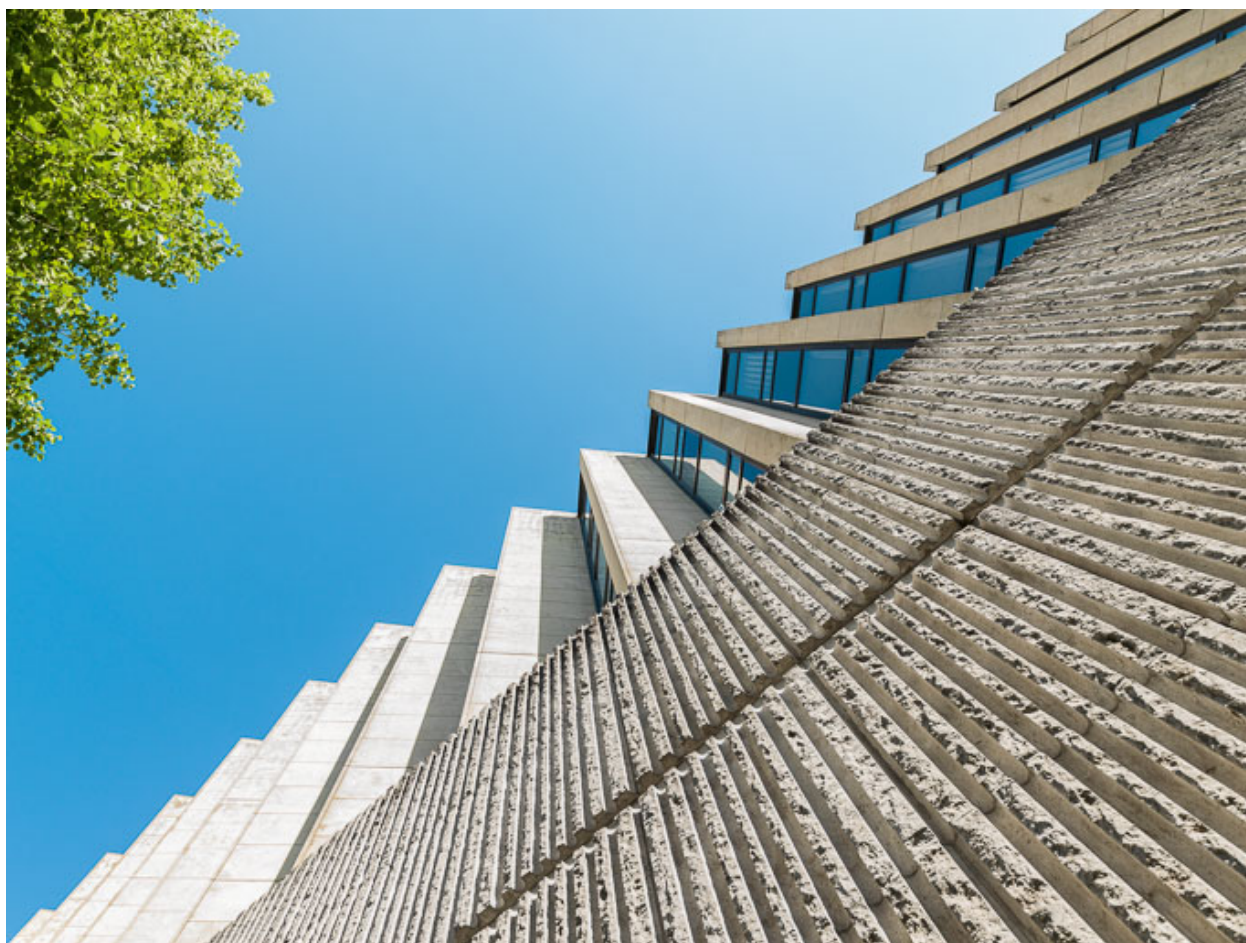
Façade antérieure : détail du parement.

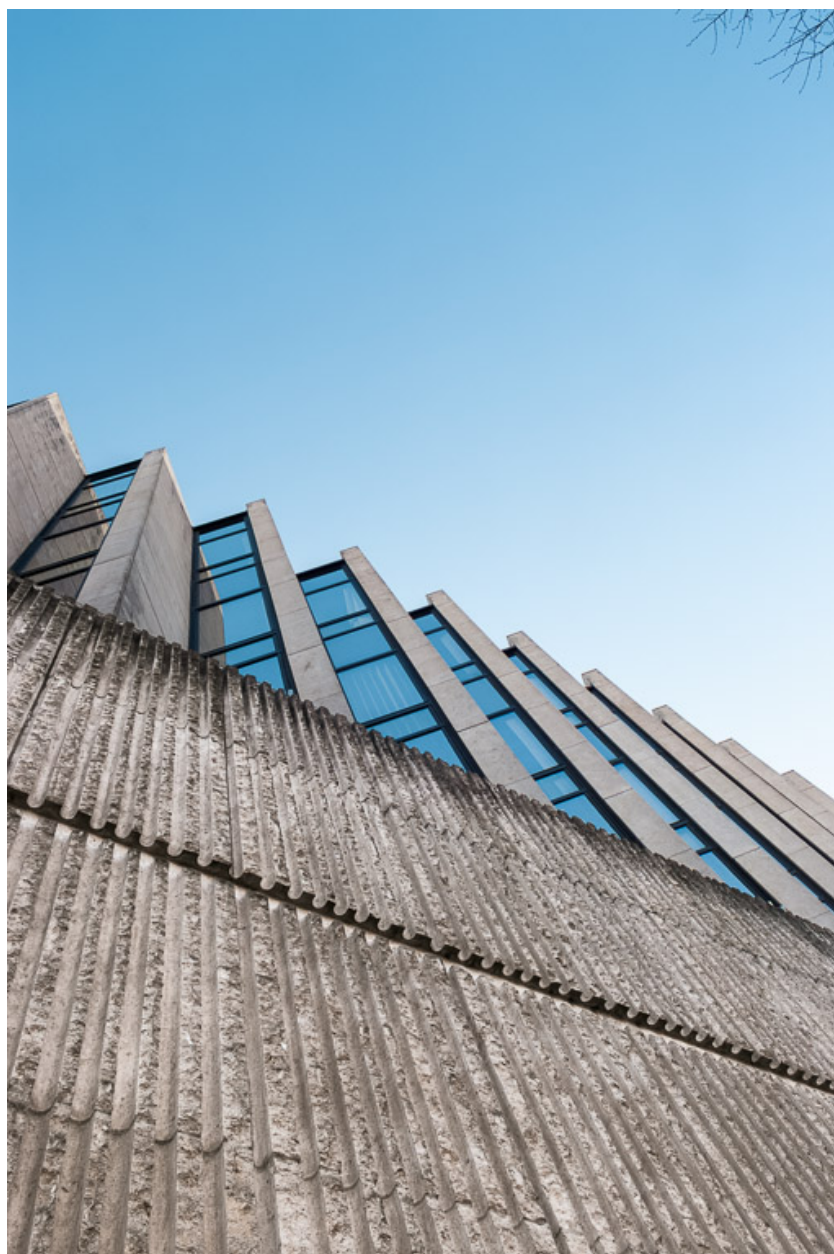
Façade antérieure : détail du parement.

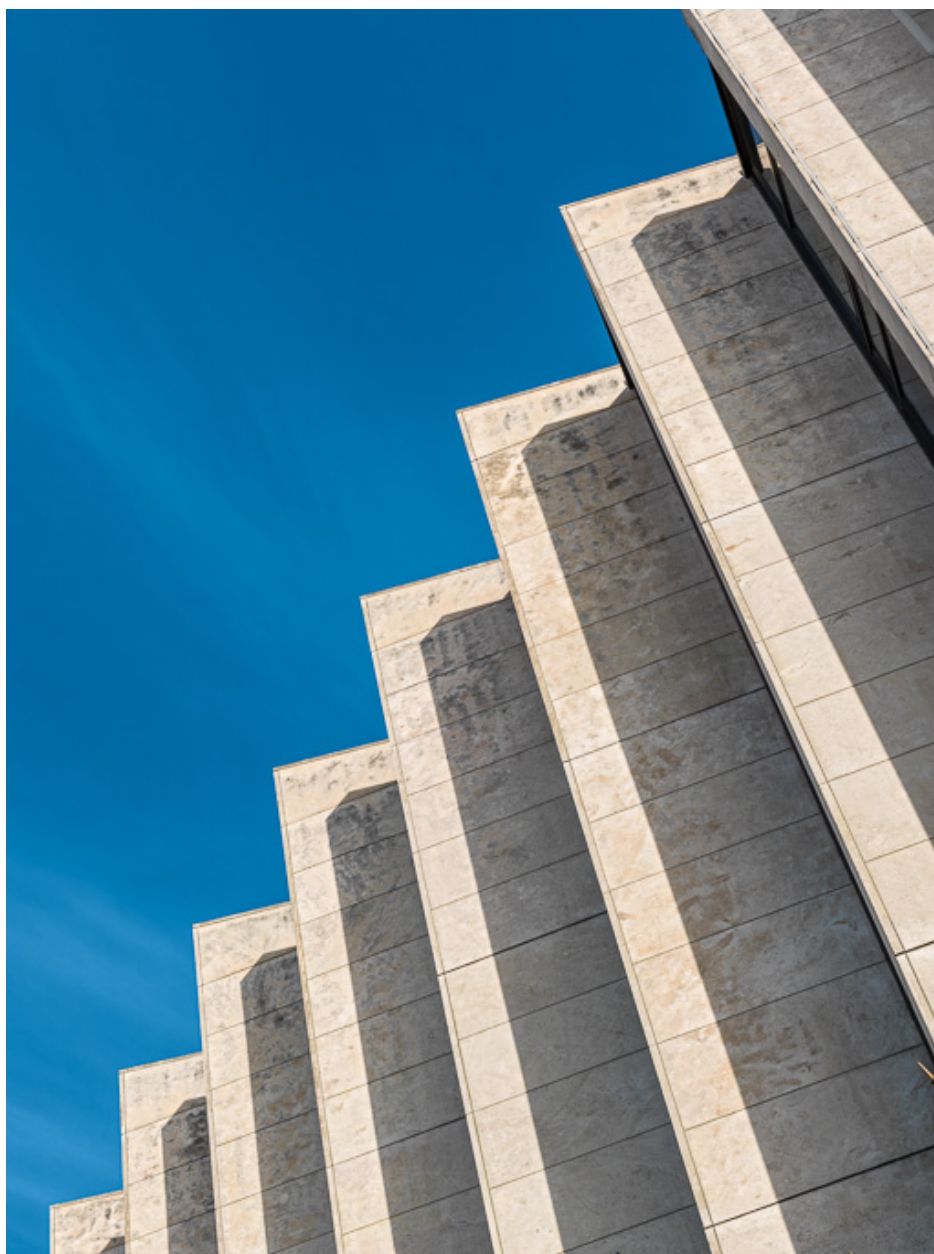
Façade antérieure : détail des lames obliques séparant les travées.

La façade principale est découpée par une série de lames de béton recouvertes d'un parement de pierre de comblanchien et disposées en oblique. Cette mise en biais offre ainsi animation et dynamisme à l'édifice grâce à la scansion verticale : la façade paraît différente selon le point de vue du spectateur. Outre leur fonction esthétique, ces lames saillantes ont également pour rôle d'apporter un équilibre visuel en tempérant la masse horizontale de la construction. Du fait du peu de recul possible à l'époque, elles accroissent la monumentalité du bâtiment, dirigeant les regards vers le haut. Les baies vitrées participent également à la composition de l'ensemble pour accroître la solennité de l'immeuble. Réfléchissantes mais non totalement opaques, elles renvoient en partie l'architecture environnante quand le spectateur se place à une certaine distance, tout en permettant de percevoir légèrement l'intérieur lorsqu'il se rapproche. Cet effet s'observe particulièrement aux extrémités où sont situés les escaliers : sous un certain angle, le regard pénètre jusqu'aux vitres de la façade arrière. Pour le marquage de la salle des Assemblées, les deux architectes suivent les conseils de leur collègue Henry Bernard. Ce dernier leur avait suggéré d'affirmer le caractère de cette jeune institution au travers de l'architecture, tout en restant simple. Ils optent pour un parement en béton imitant la pierre de taille afin de d'obtenir une diversité dans le traitement des différentes surfaces ainsi qu'un léger relief de l'ensemble.

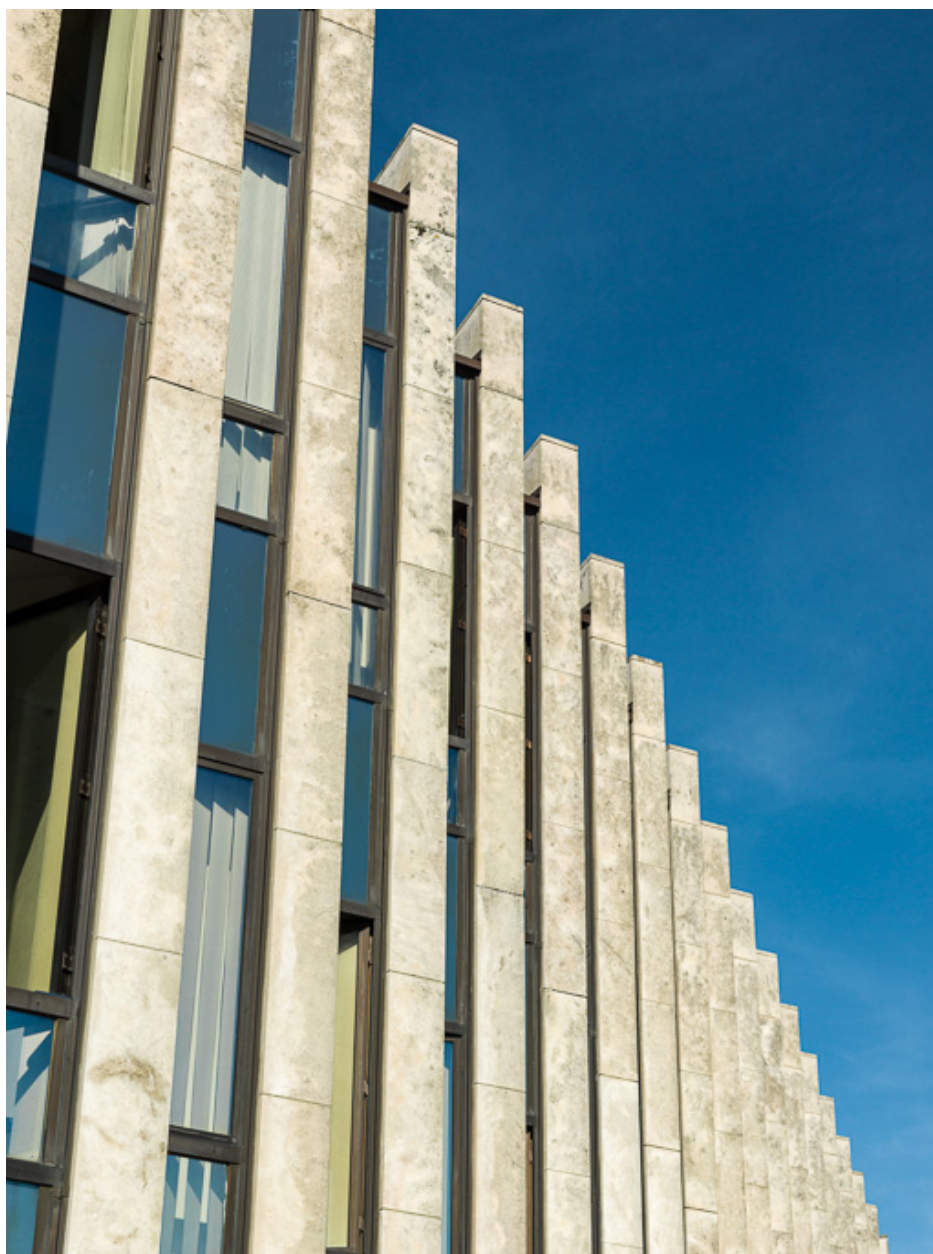
Façade postérieure : détail des baies du deuxième et troisième étages.

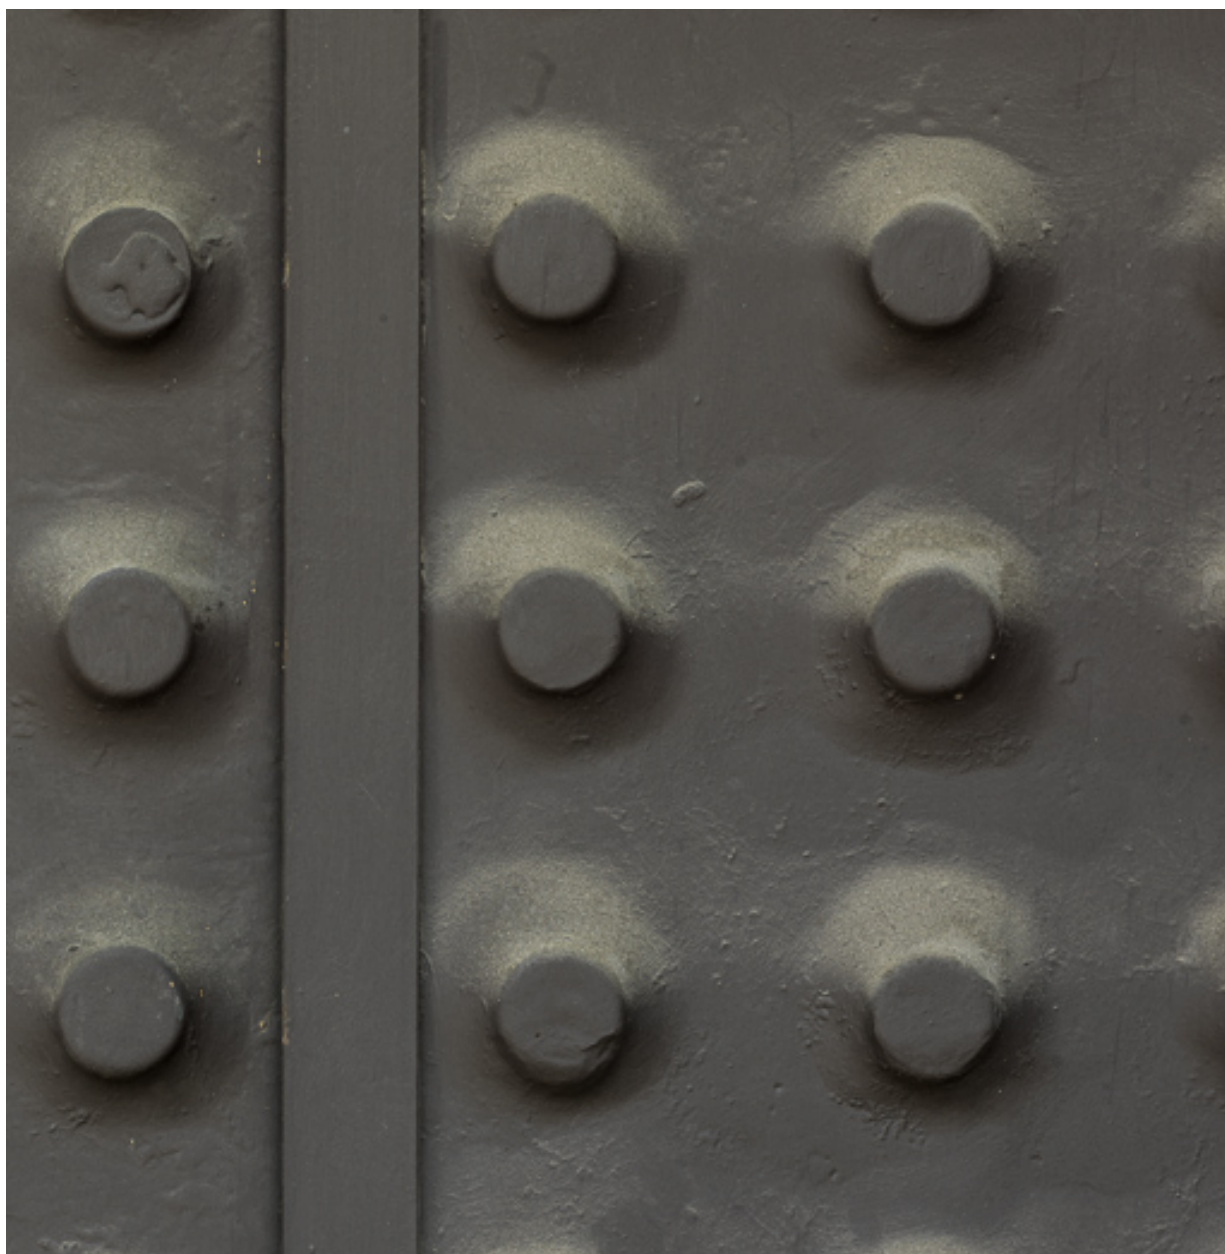
Façade antérieure : détail des cabochons aplatis d'un vantail de la porte réalisée par P. Sabatier.

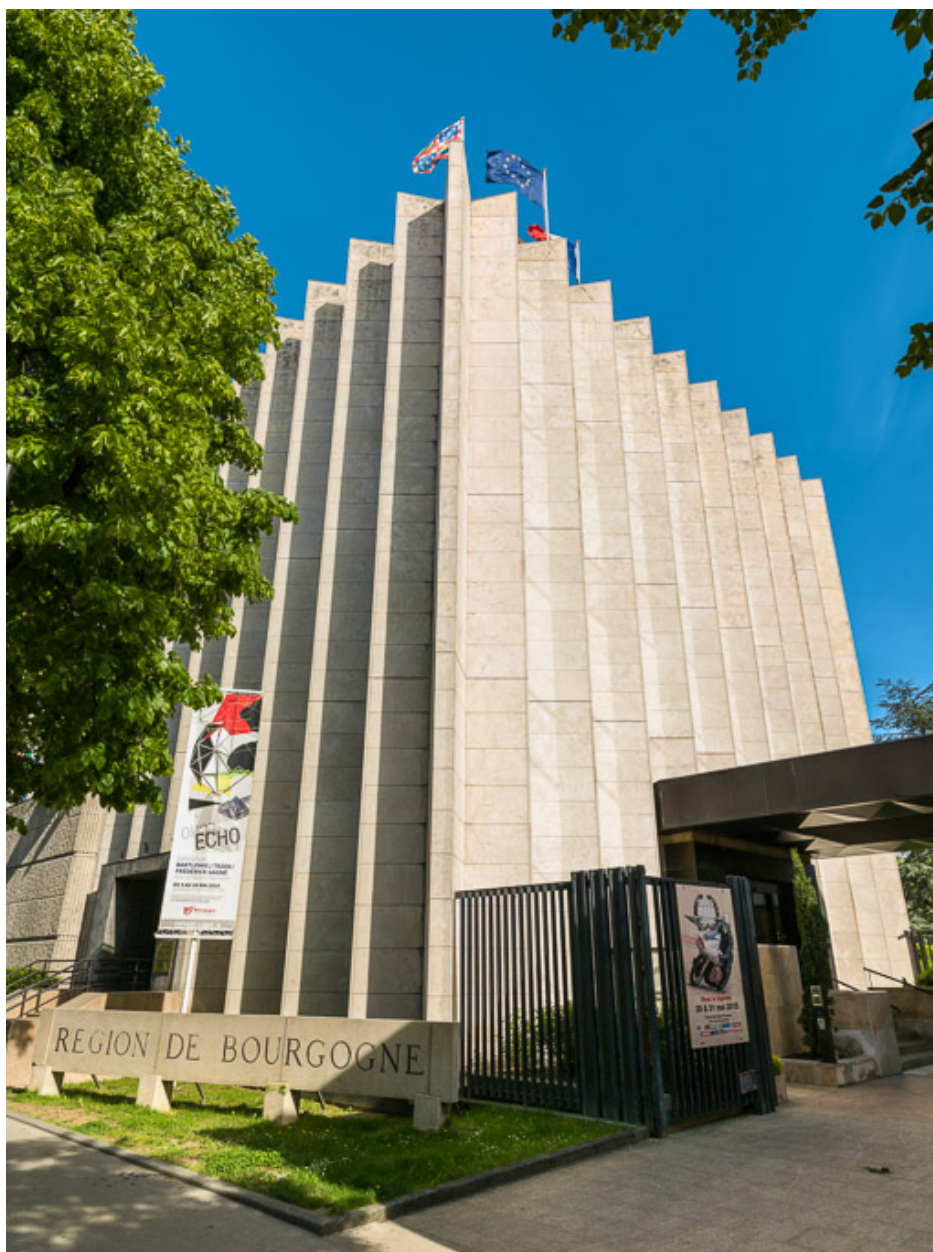
IVR26\_20142102128NUC4A

Façades antérieure et latérale, angle nord-ouest.

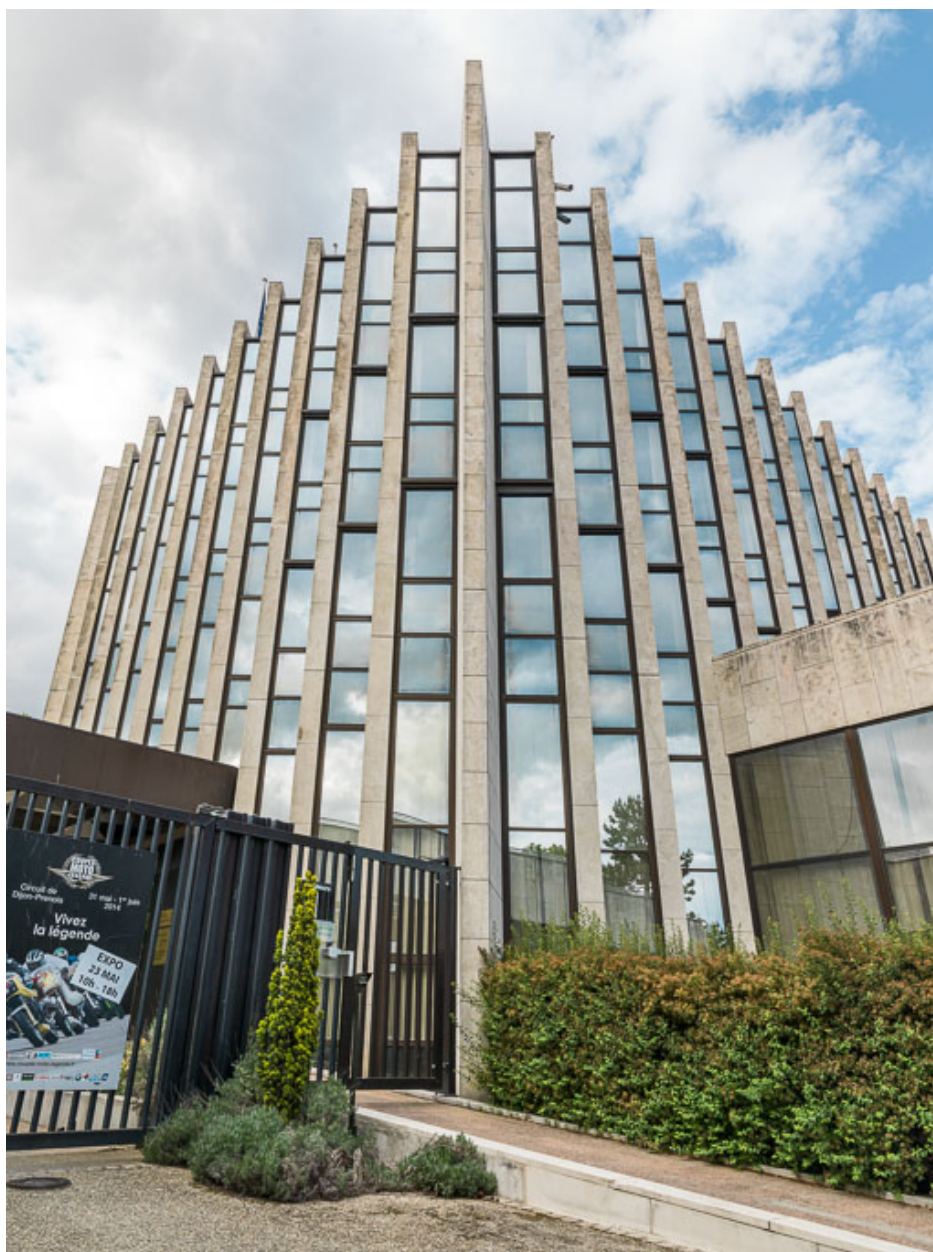
IVR26\_20142102115NUC4A

Façades latérale et postérieure, angle sud-ouest.

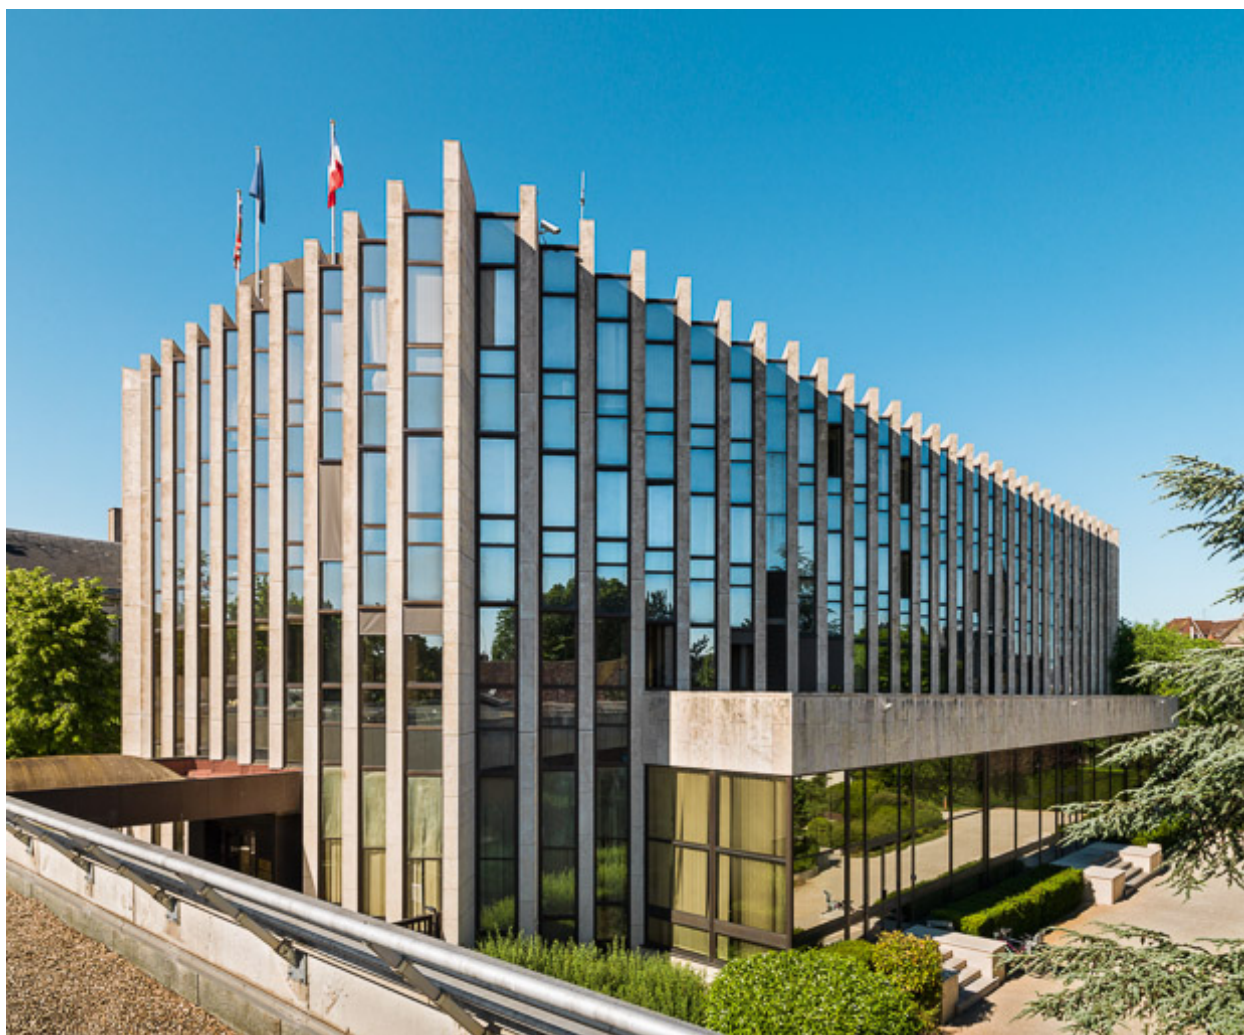
IVR26\_20142102133NUC2A

Façades postérieure et latérale : angle sud-ouest avec la galerie François-Mitterrand.

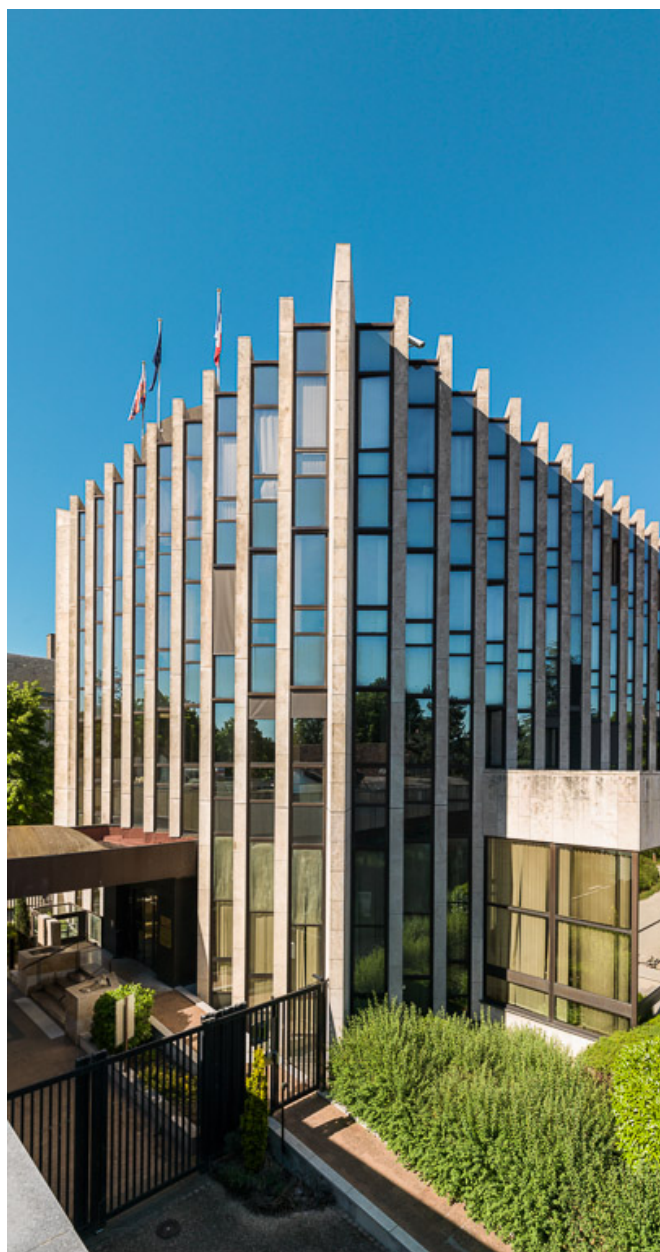
IVR26\_20142102132NUC4AQ

Façades postérieure et latérale : angle sud-ouest.

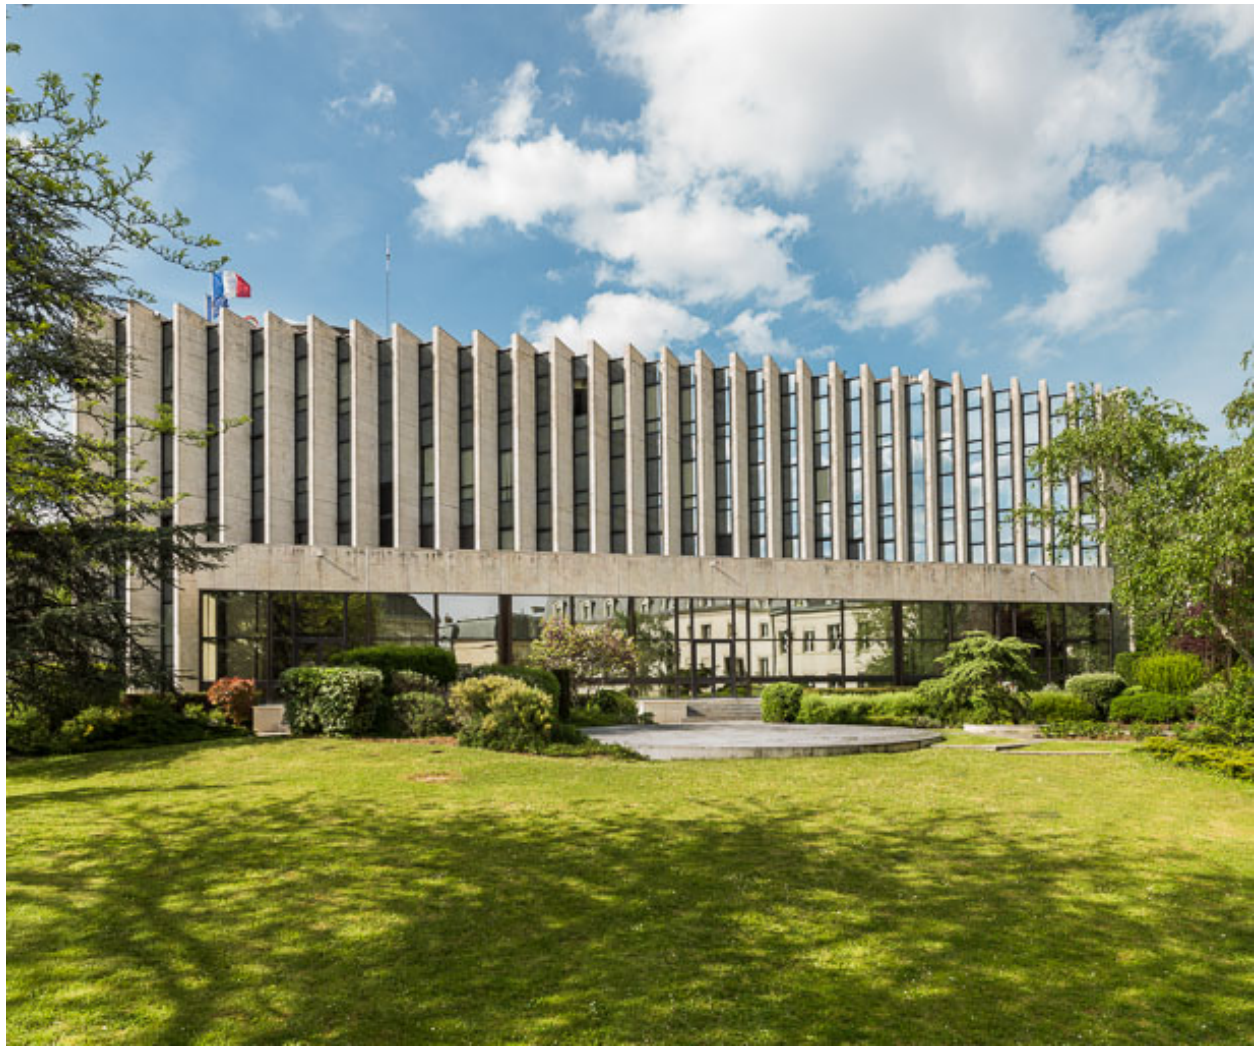
IVR26\_20142102126NUC4A

Façade postérieure depuis le jardin.

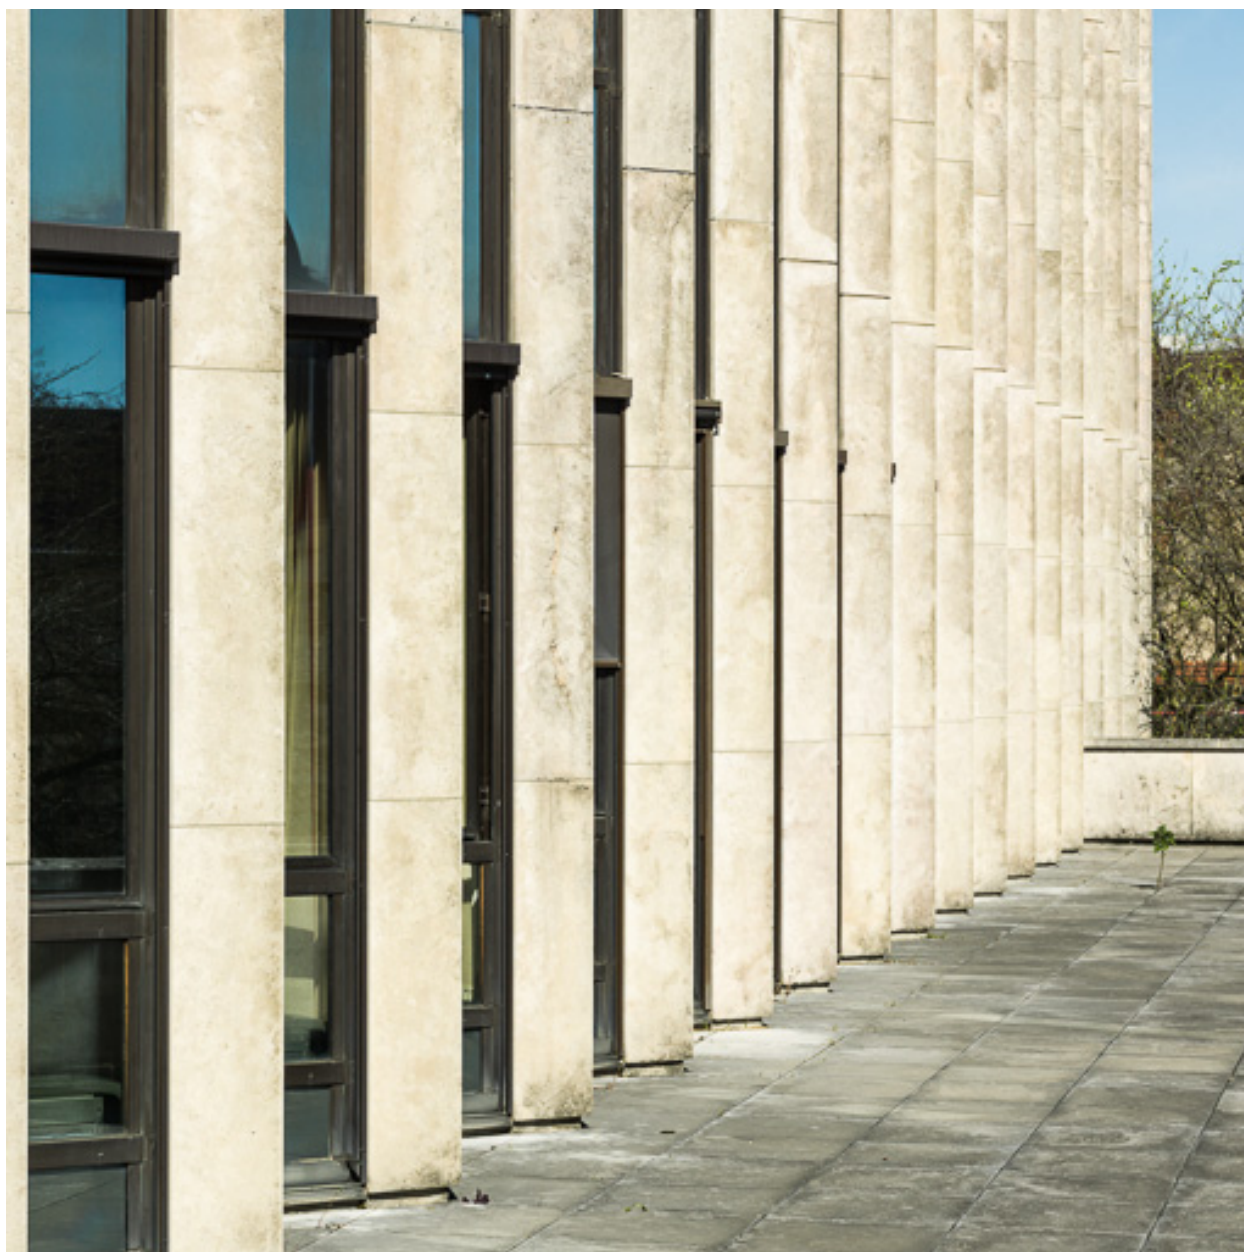
IVR26\_20142102123NUC2A

Façade postérieure : travées du premier étage depuis le toit-terrasse de la galerie.

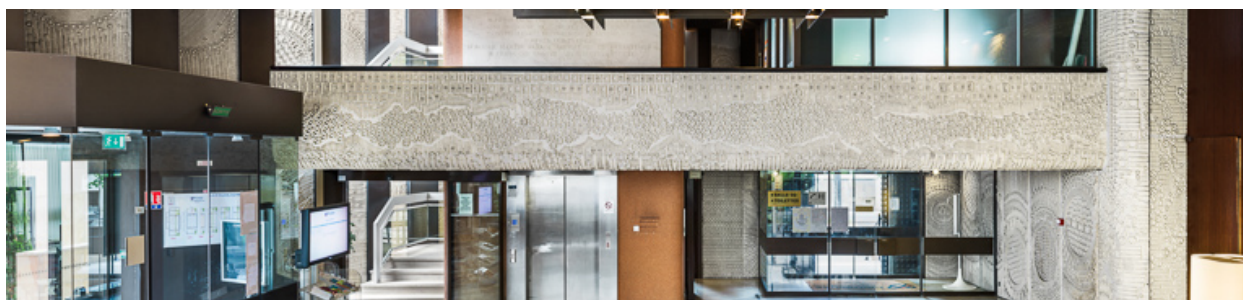
IVR26\_20142102145NUC2AQ

Vue panoramique du hall d'accueil avec de gauche à droite : escalier sud-ouest, ascenseur et entrée ouest. Les murs du hall et la mezzanine sont recouverts de panneaux de Denis Morog.

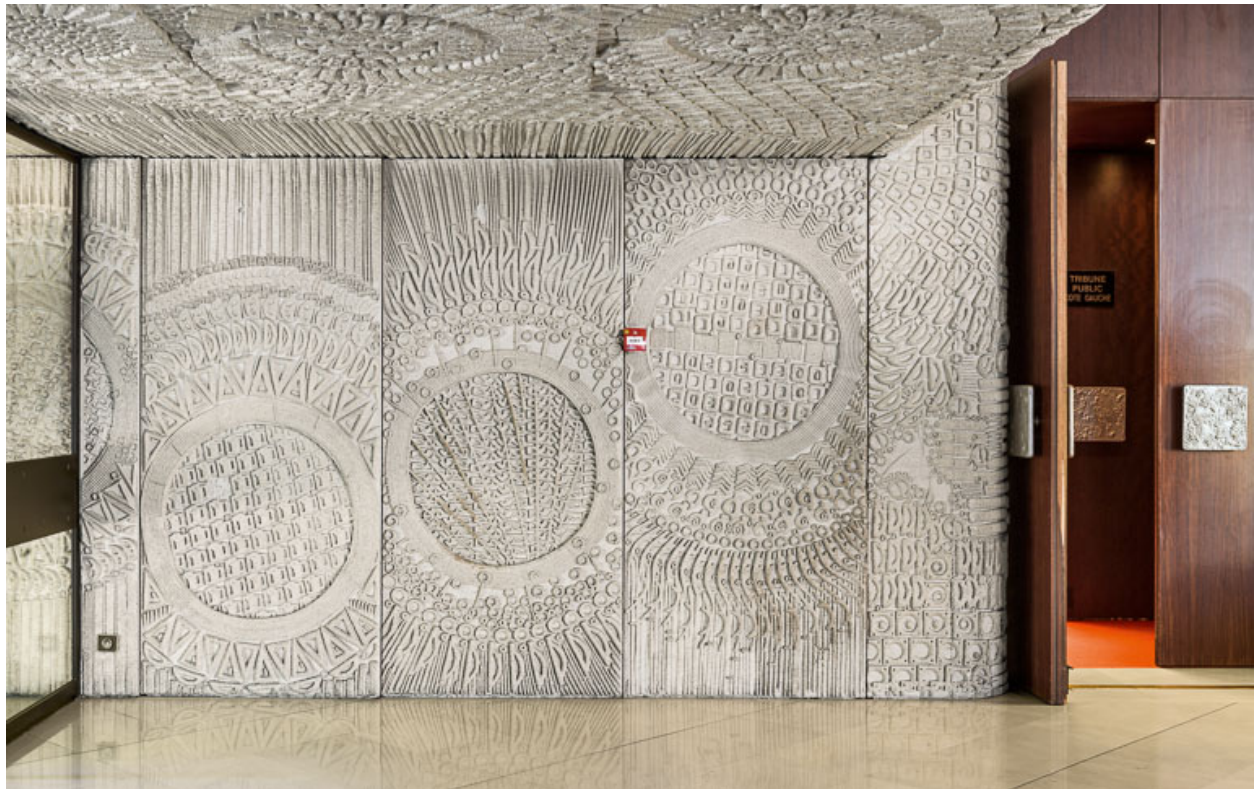
IVR26\_20142102135NUC4A

Hall d'accueil : panneaux moulés à l'entrée.
