Bourgogne-Franche-Comté, Côte-d'Or  
Dijon  
17 boulevard de la Trémouille

## **hôtel de région Bourgogne, actuellement conseil régional Bourgogne - Franche-Comté, siège des Assemblées**

Numéro de dossier : IA21004010  
Date de l'enquête initiale : 2014  
Date(s) de rédaction : 2015  
Cadre de l'étude : opération ponctuelle  
Degré d'étude : étudié

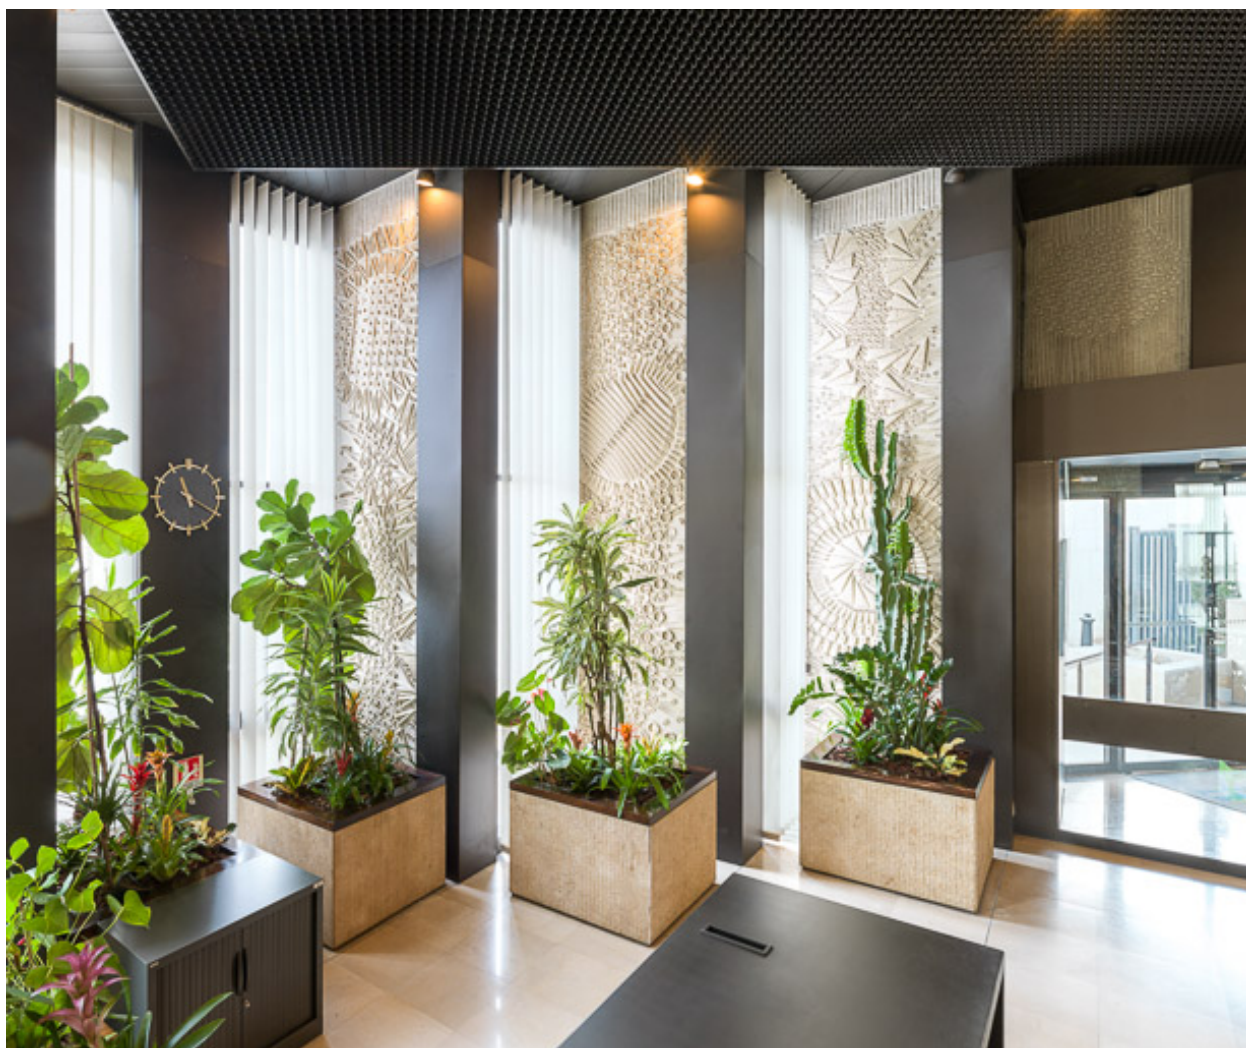
IVR26\_20142102149NUC4A

Hall d'accueil : panneaux moulés et jardinières derrière la banque d'accueil.

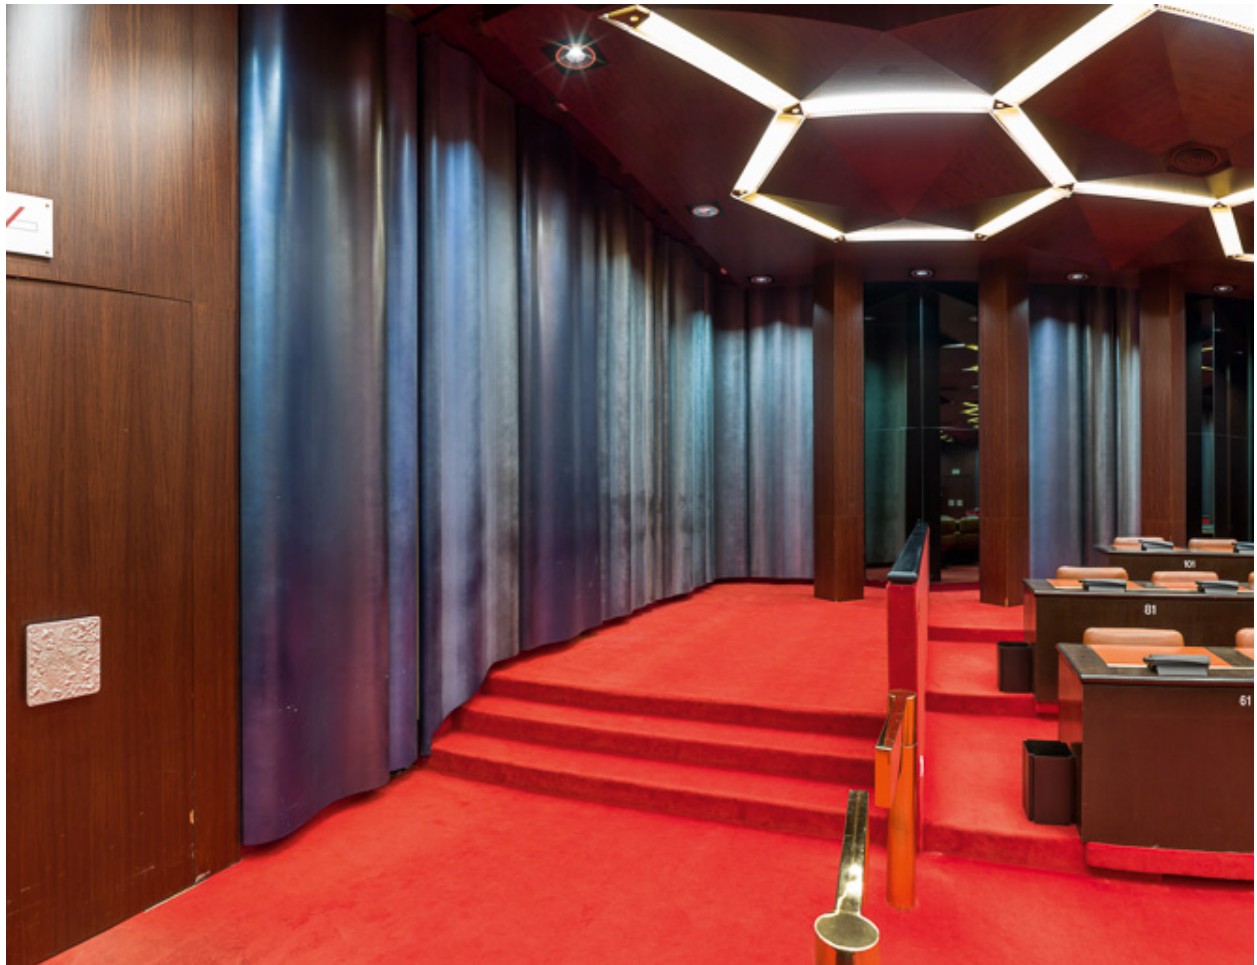
IVR26\_20142102166NUC4A

Salle des Assemblées : vue des panneaux muraux ondulés de Pierre Sabatier.

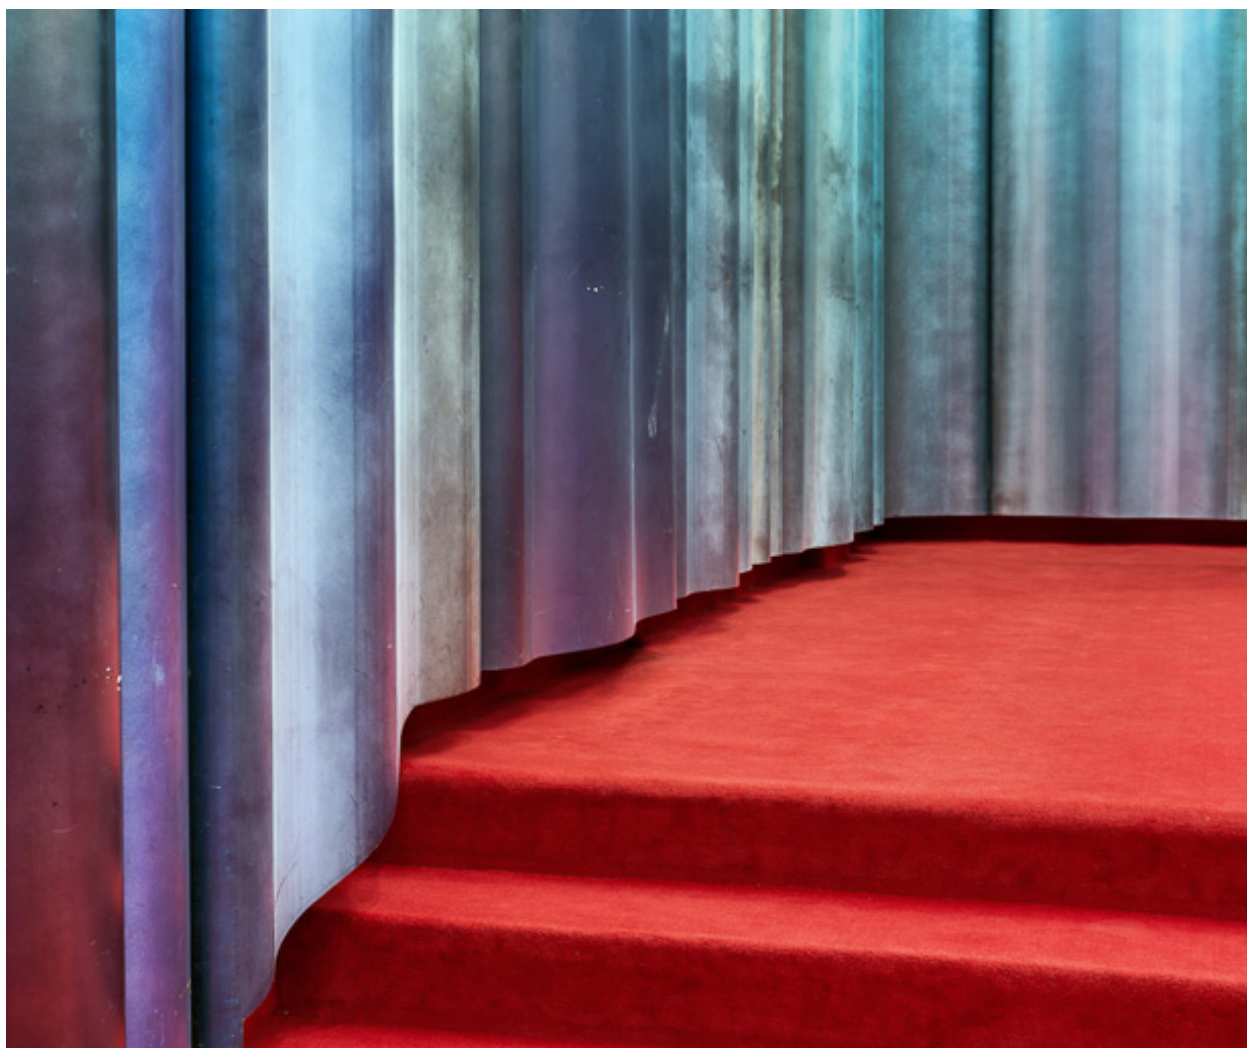
IVR26\_20142102167NUC4A

Salle des Assemblées : vue des panneaux muraux ondulés de Pierre Sabatier, détail inférieur.

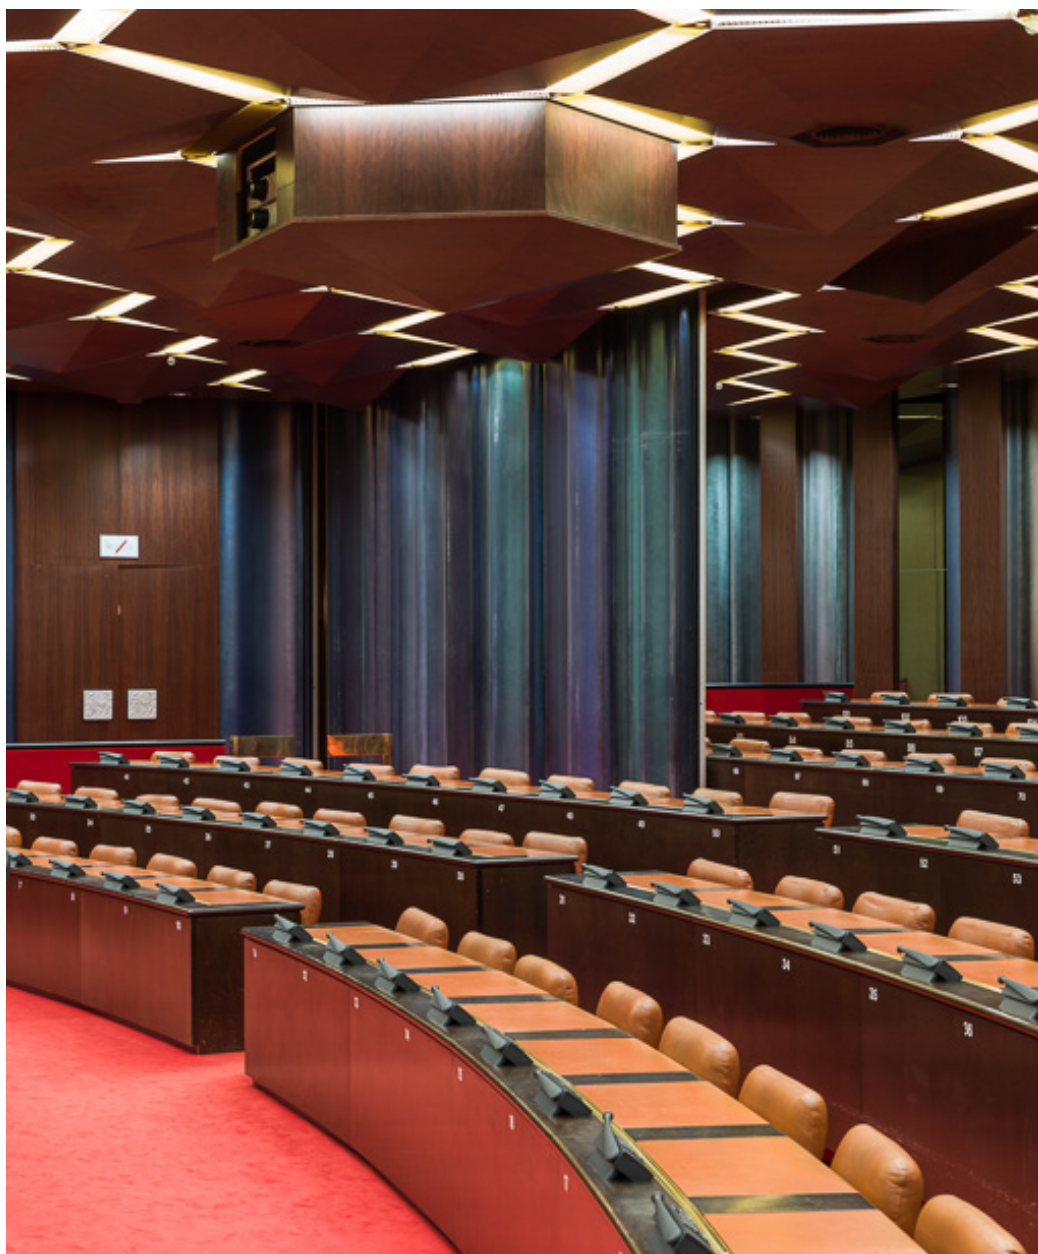
IVR26\_20142102171NUC4A

Salle des Assemblées : cloison coulissante de séparation, avec des panneaux de Pierre Sabatier.

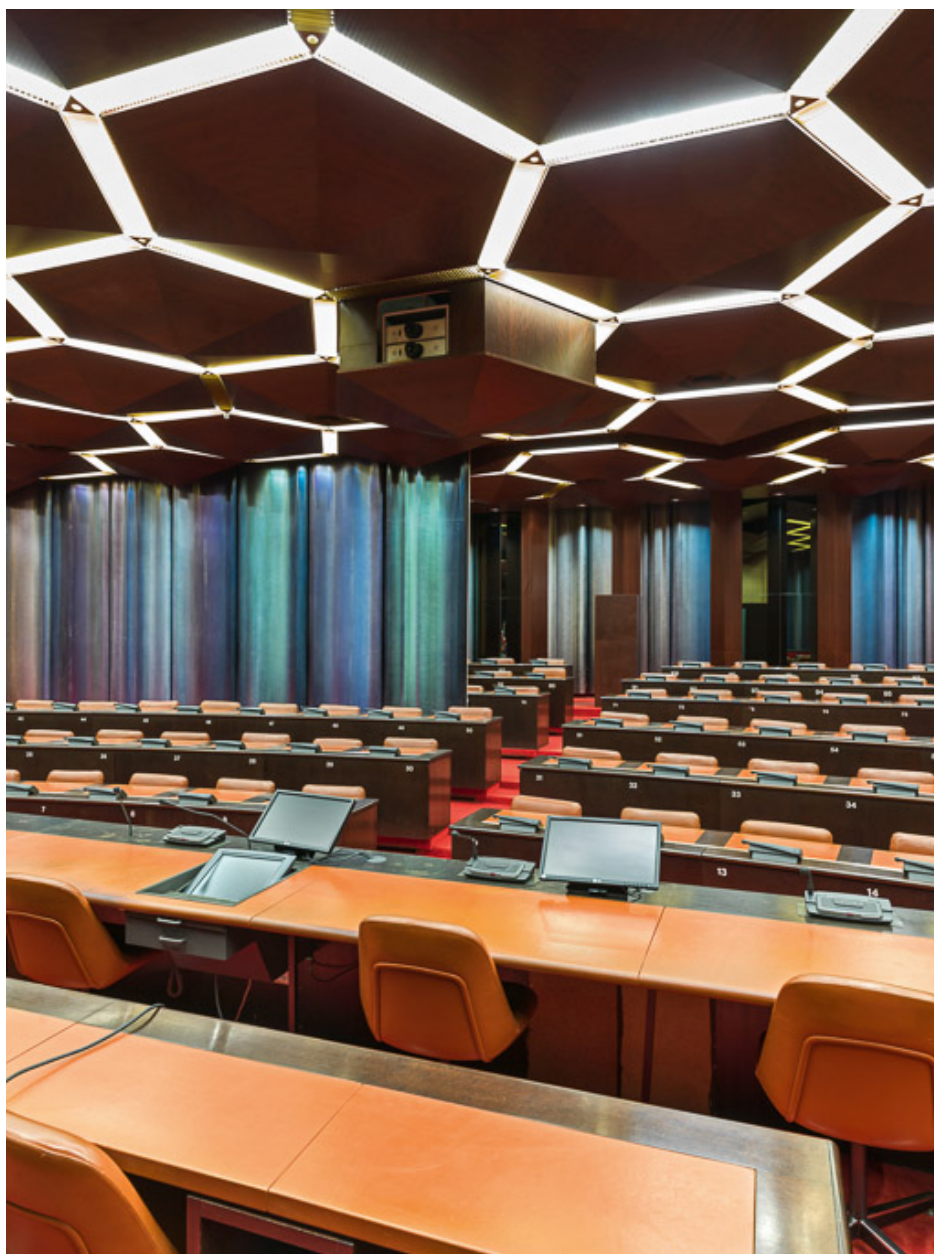
IVR26\_20142102172NUC4A

Salle des Assemblées : cloison coulissante de séparation, avec des panneaux de Pierre Sabatier.

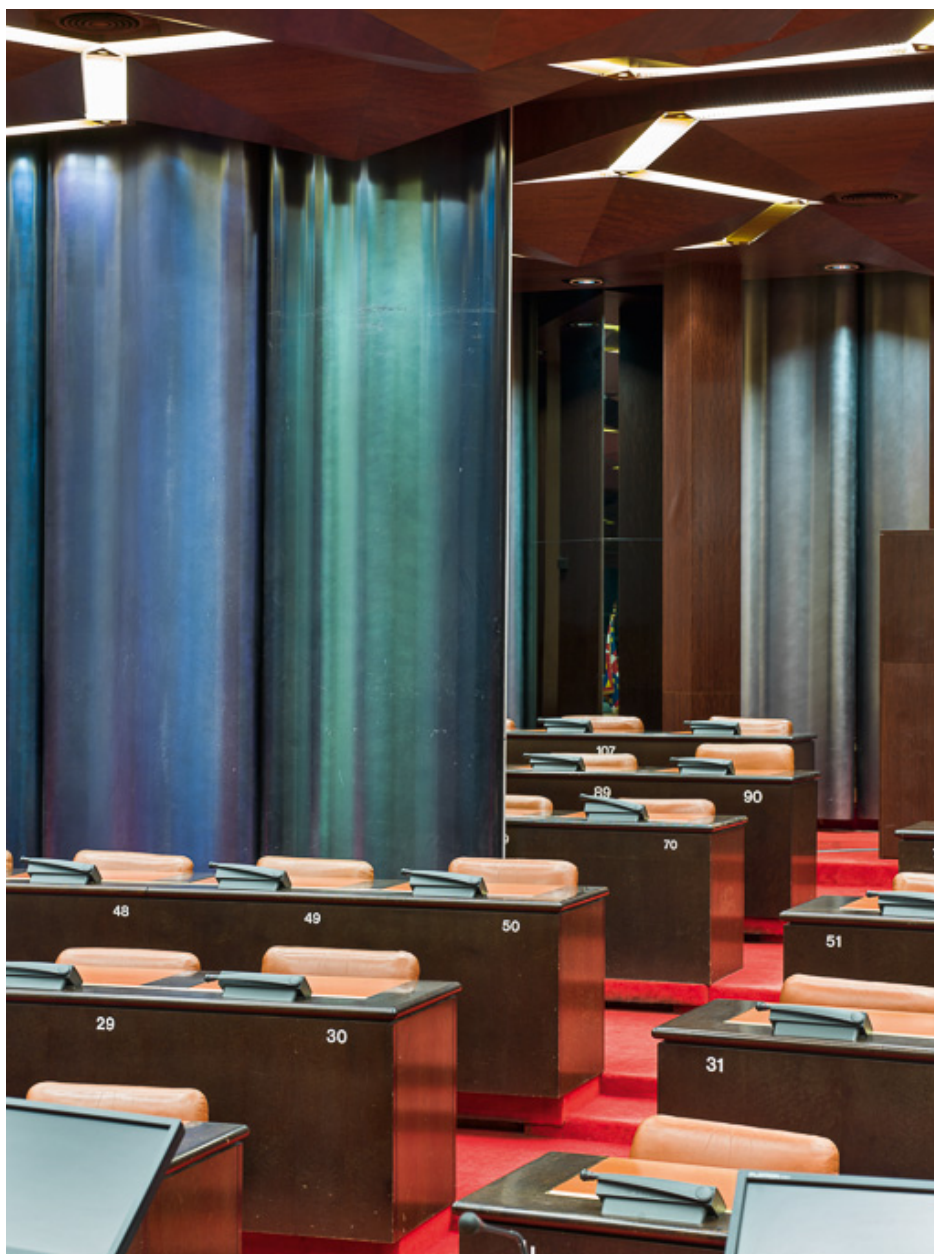
IVR26\_20142102173NUC4A

Salle des Assemblées : cloison coulissante de séparation, avec des panneaux de Pierre Sabatier.

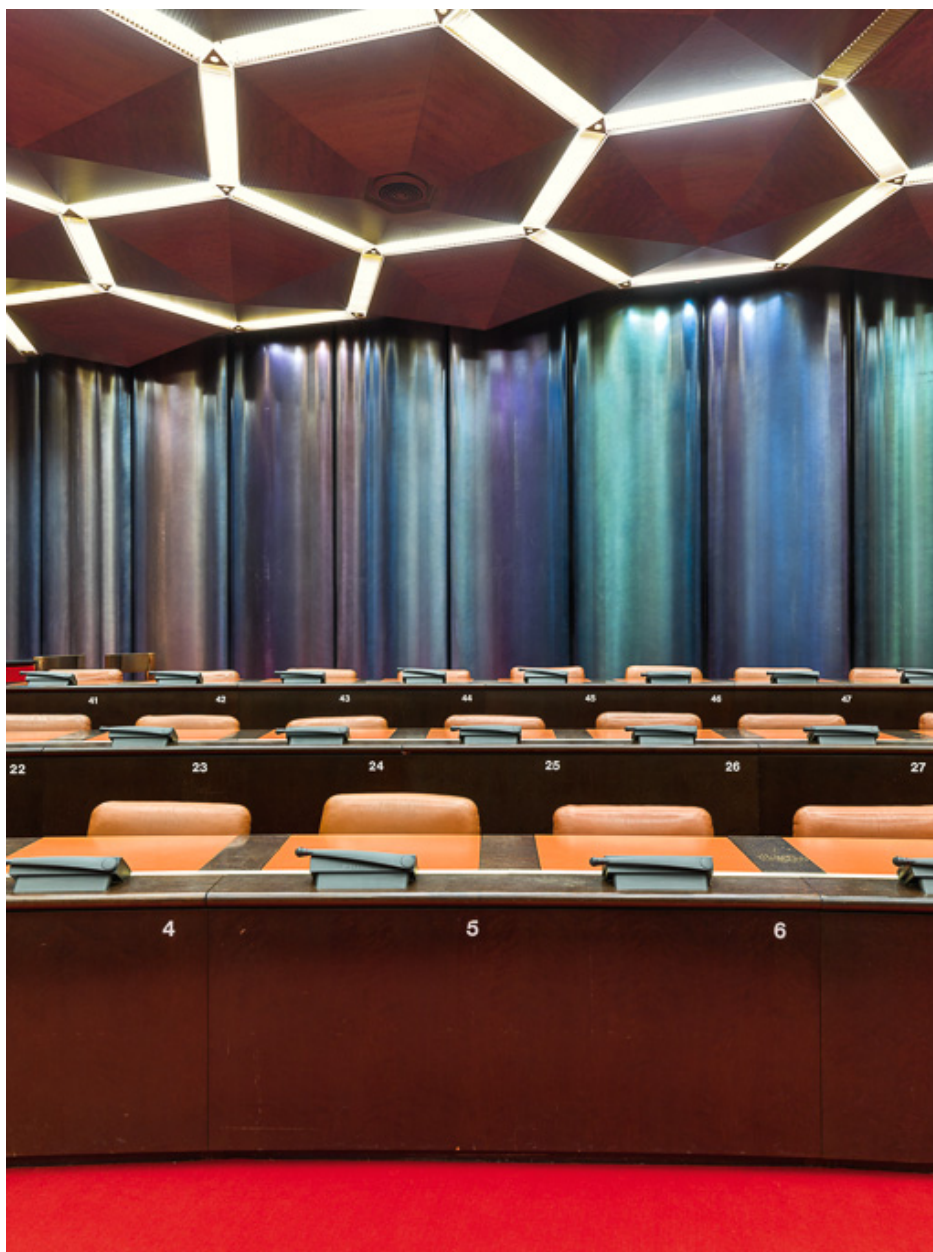
IVR26\_20142102177NUC4A

Salle des Assemblées : cloison coulissante de séparation, avec des panneaux de Pierre Sabatier, vue depuis la tribune présidentielle.

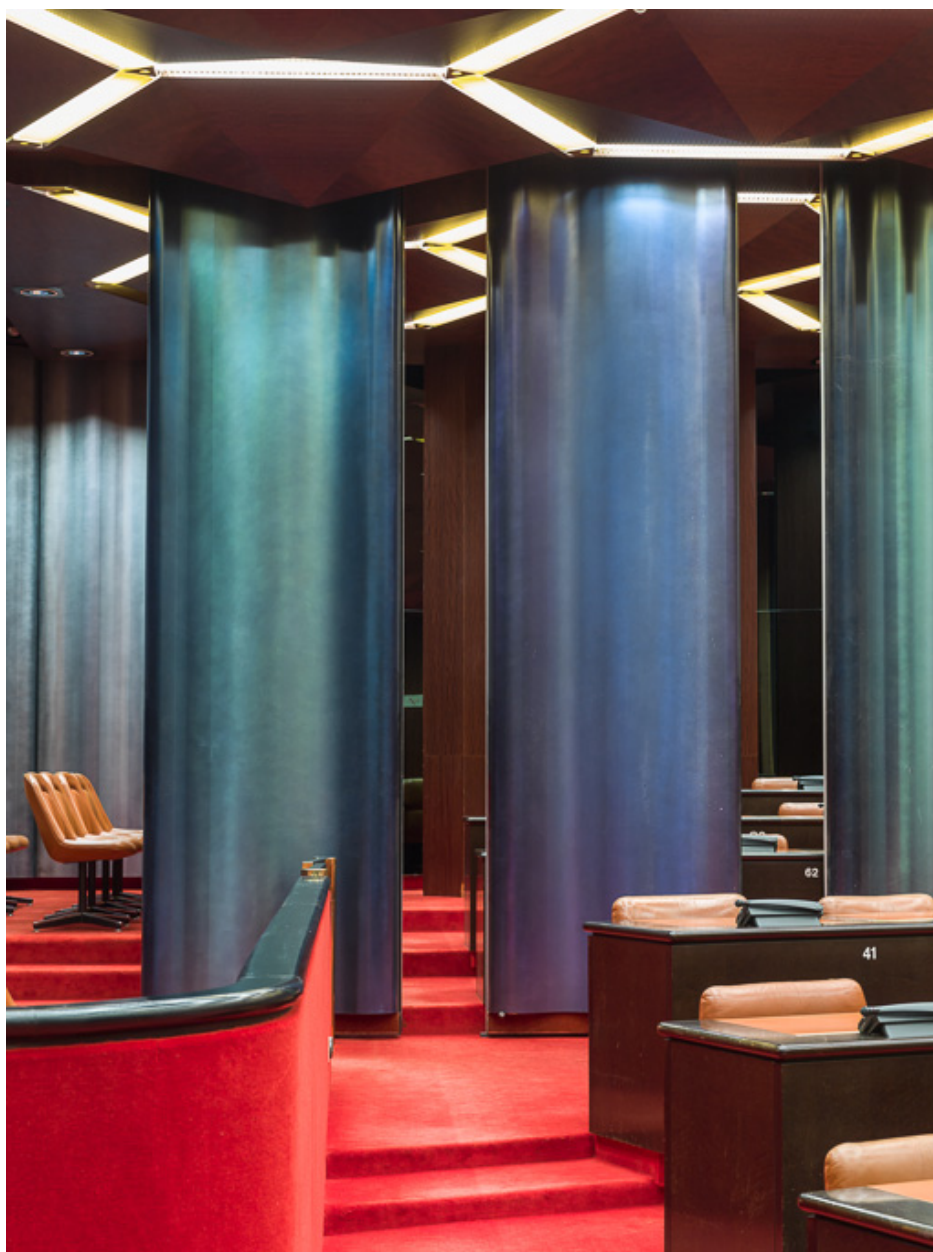
IVR26\_20142102181NUC4A

Salle des Assemblées : vue des panneaux de la cloison coulissante de séparation.

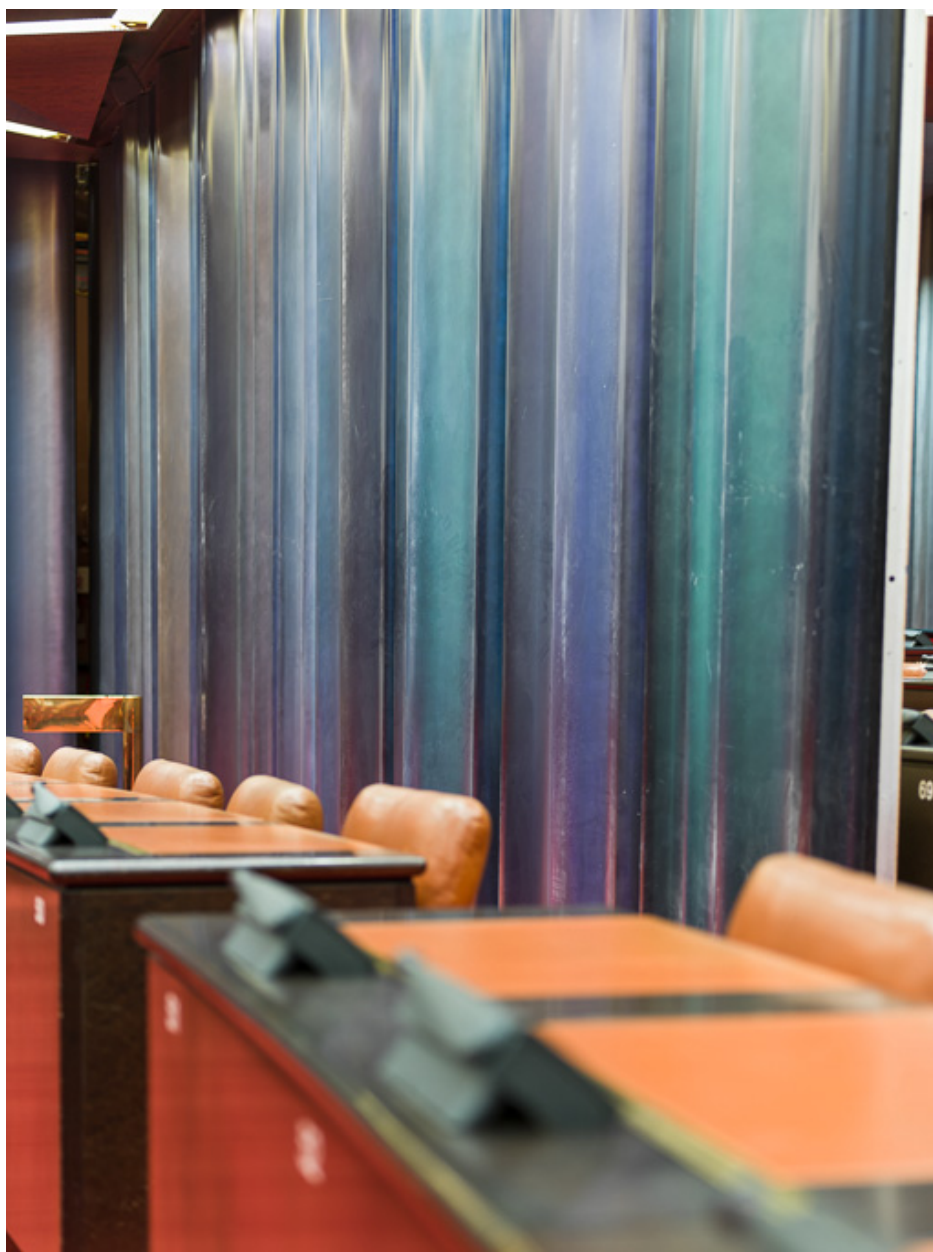
IVR26\_20142102175NUC4A

Salle des Assemblées : cloison coulissante de séparation, avec des panneaux de Pierre Sabatier.

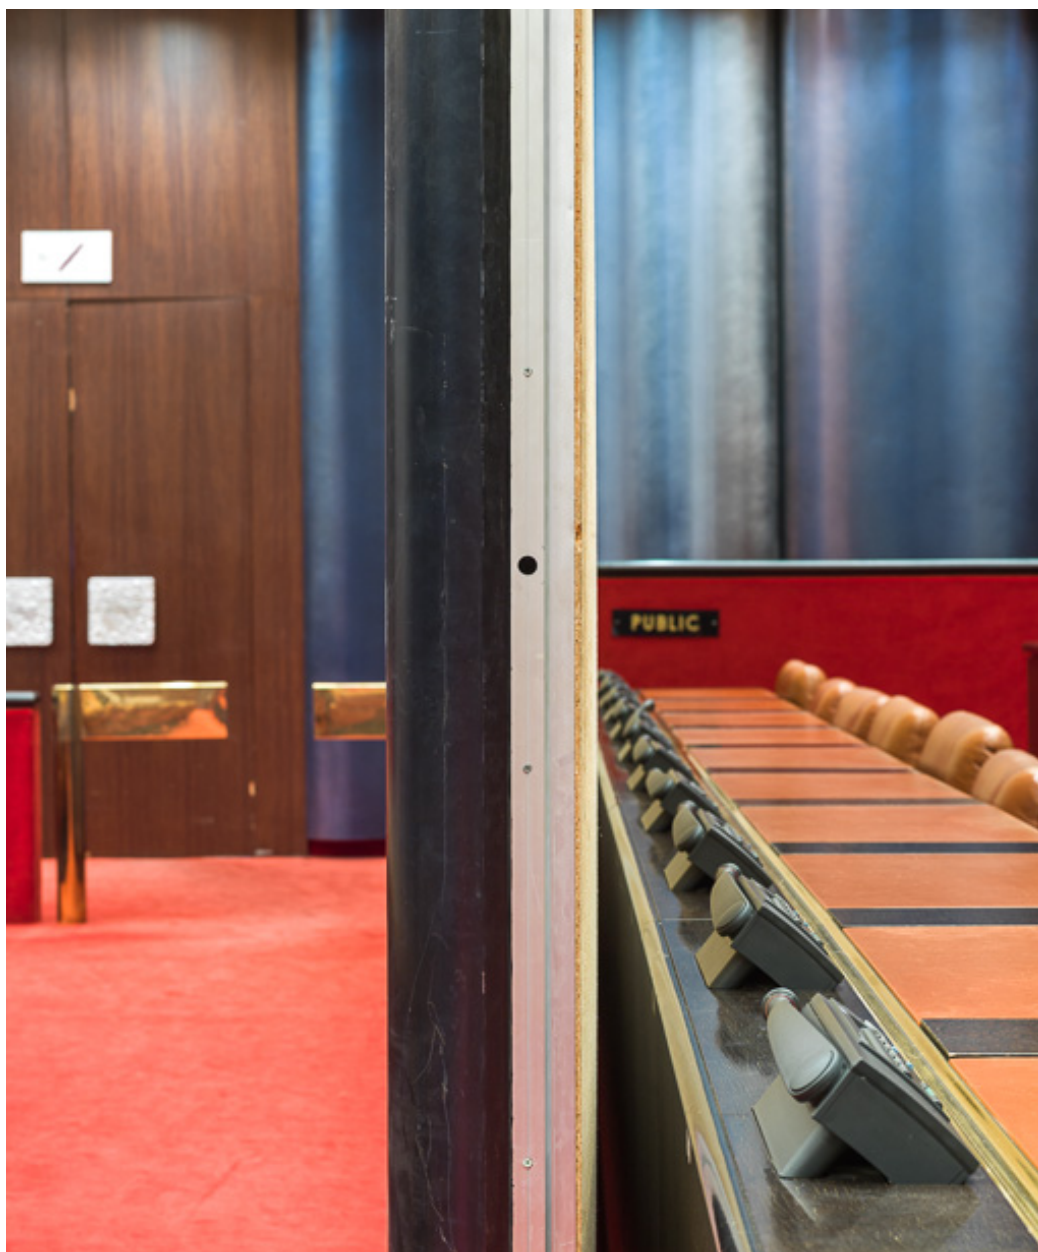
Salle des Assemblées : cloison coulissante de séparation, avec le système d'accroche des panneaux sur des planches de bois aggloméré.

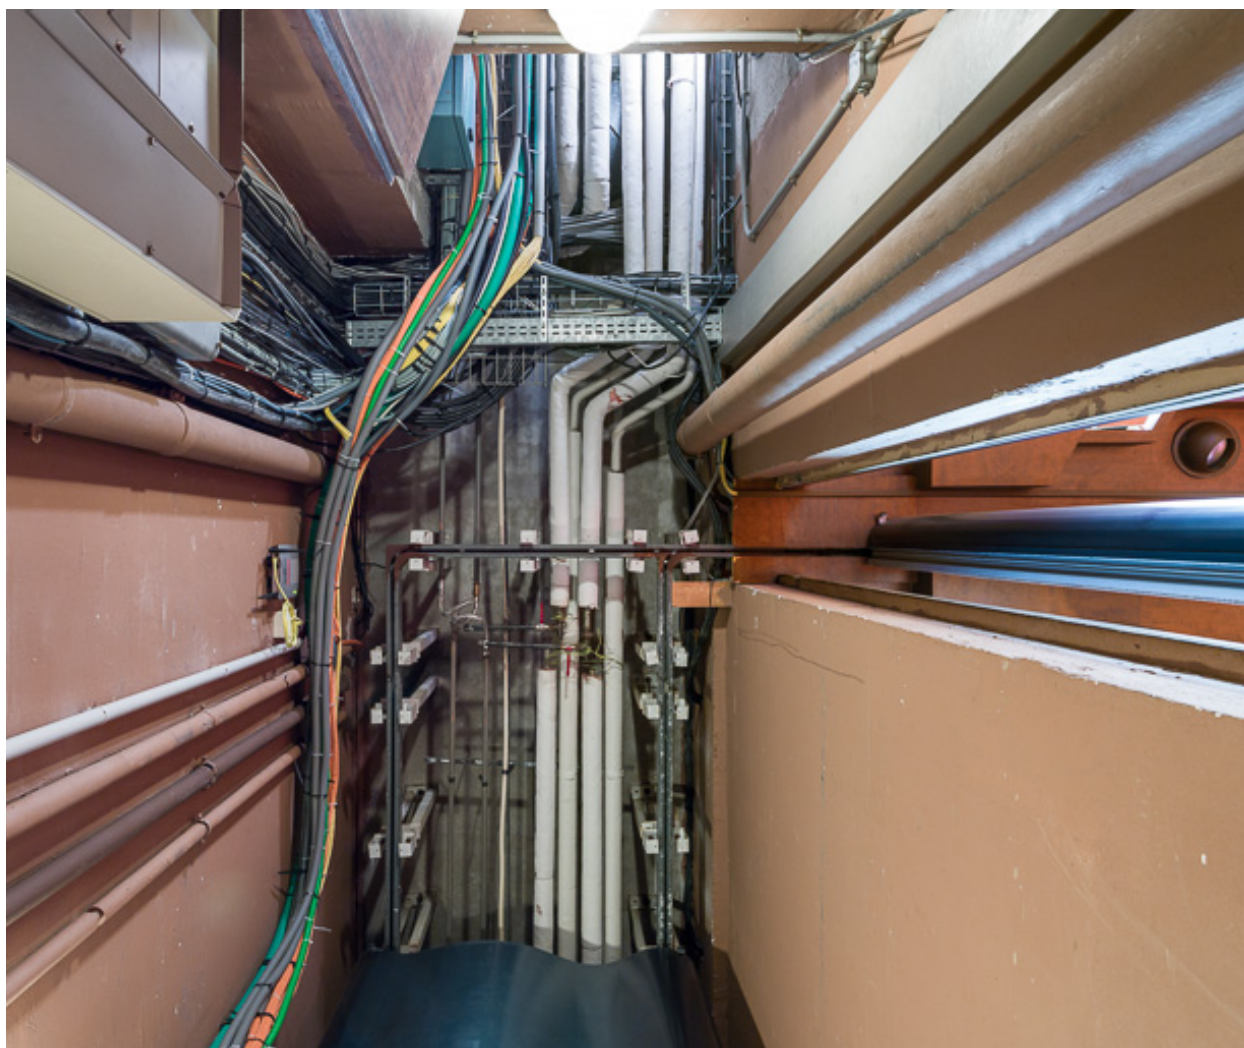
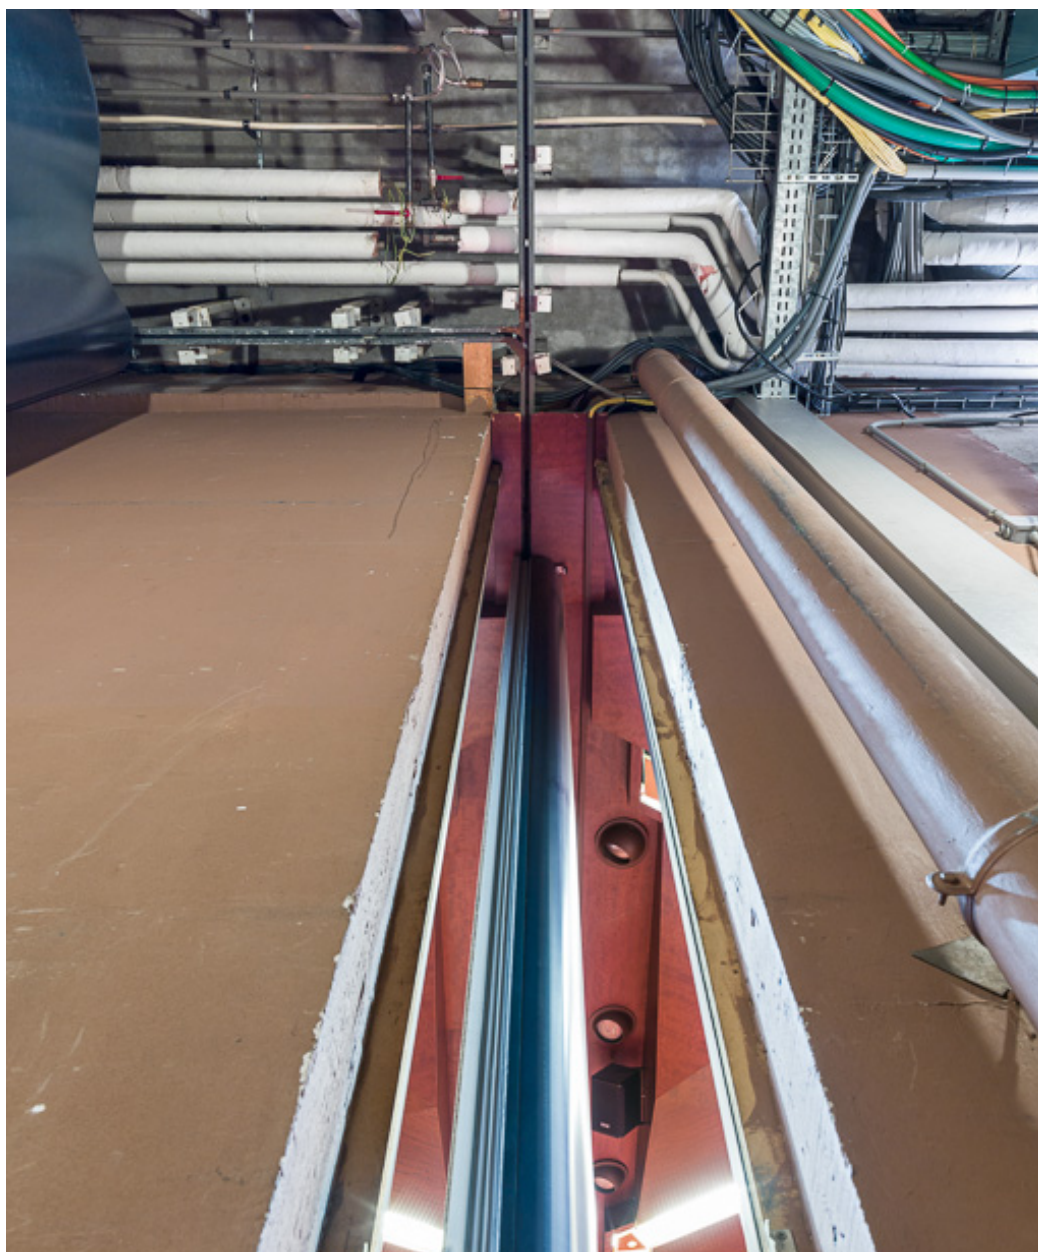
Salle des Assemblées : vue du système de rails pour faire coulisser manuellement la cloison.

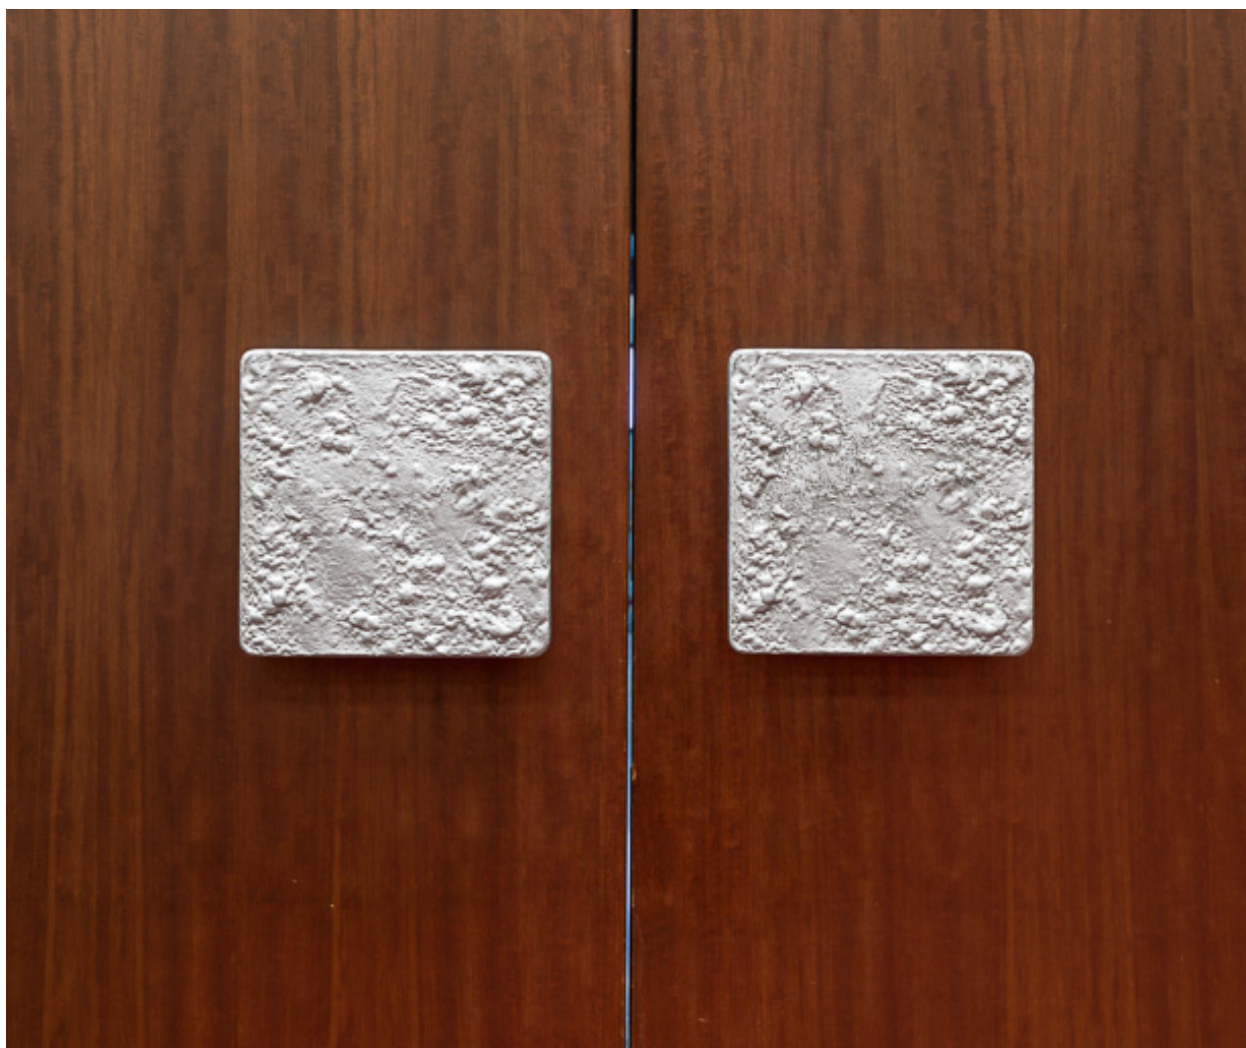
IVR26\_20142102169NUC4A

Salle des Assemblées : poignées de porte sculptées par Pierre Sabatier.

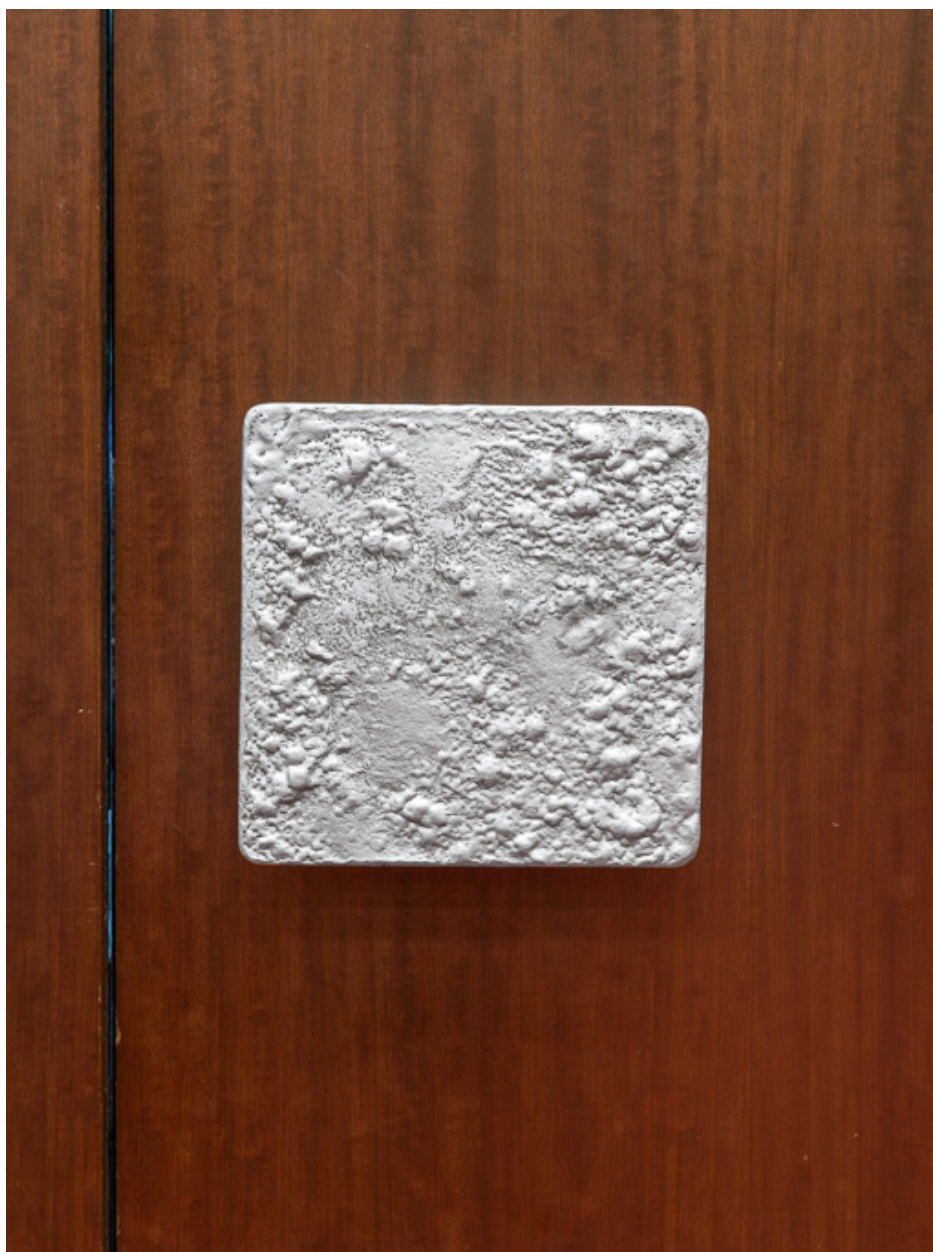
IVR26\_20142102168NUC4A

Salle des Assemblées : poignée de porte sculptée par Pierre Sabatier.

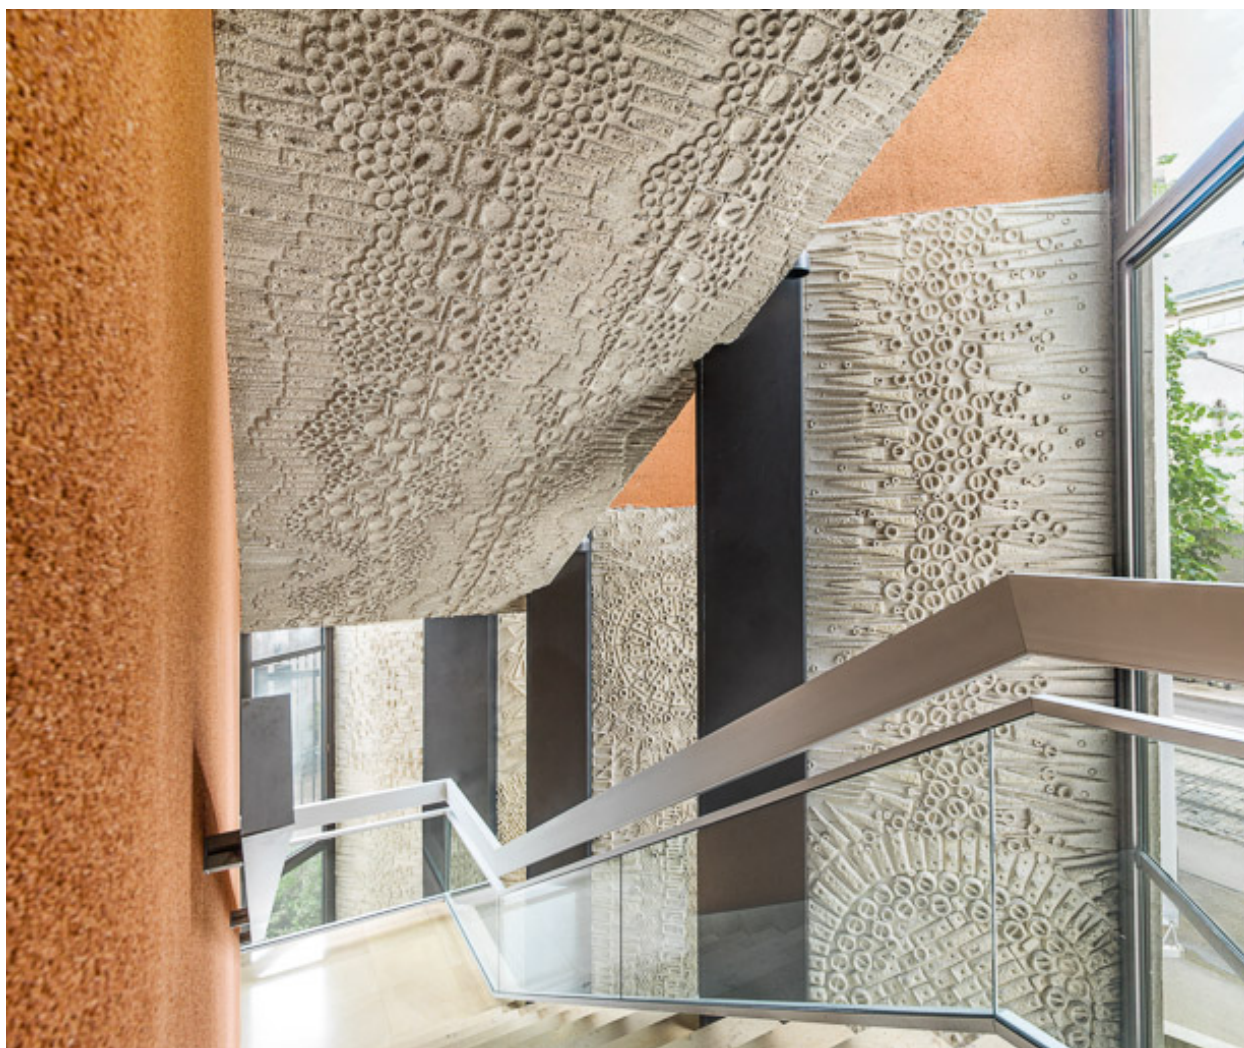
IVR26\_20142102111NUC4AQ

Escalier ouest : vue depuis la mezzanine, avec panneaux moulés de D. Morog.

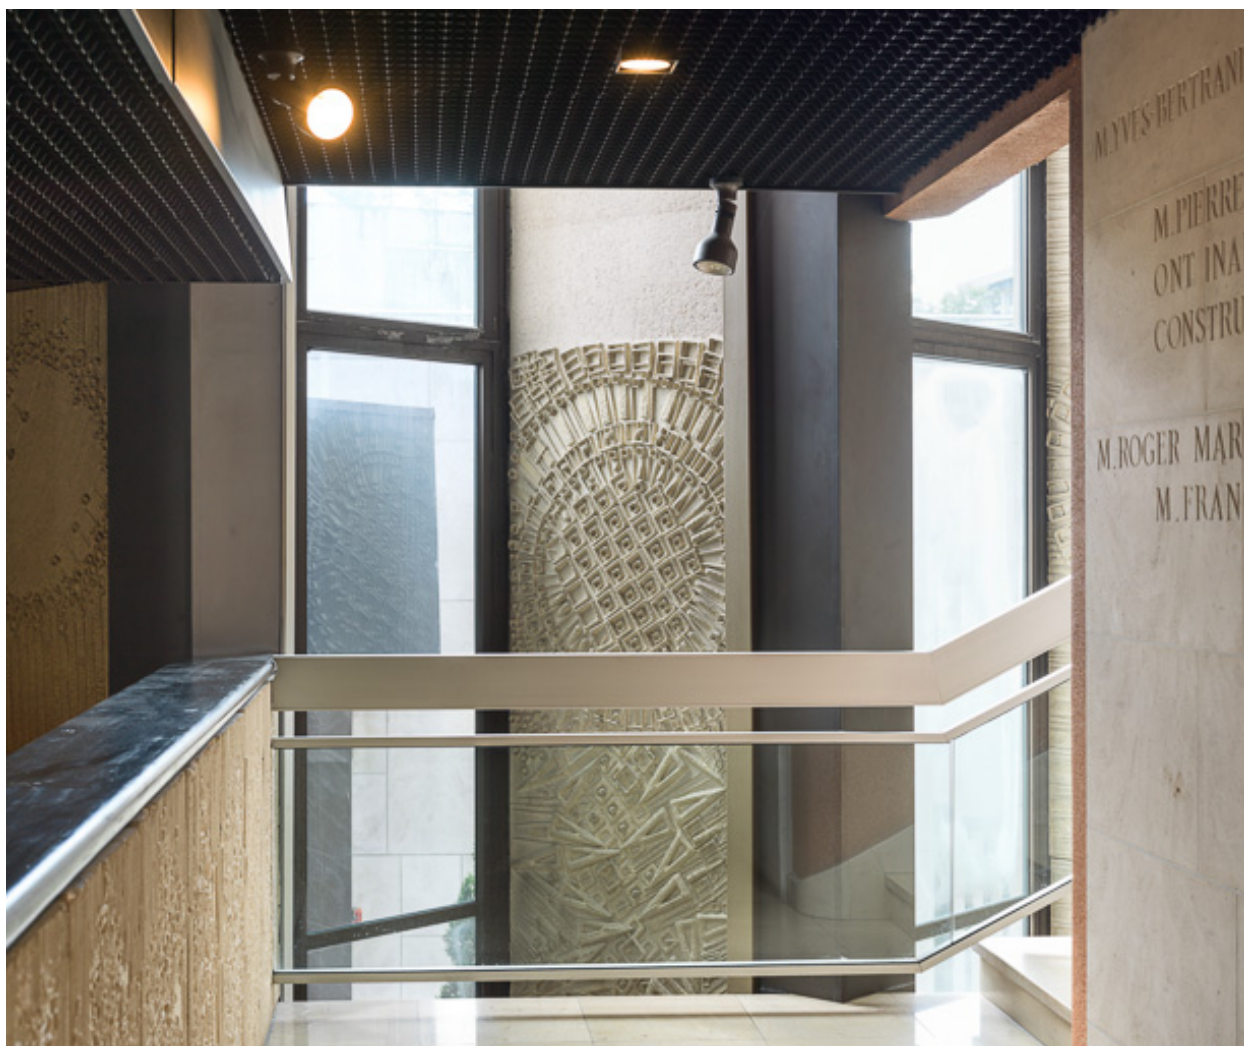
IVR26\_20142102150NUC4A

Hall d'accueil : panneaux moulés de la mezzanine.

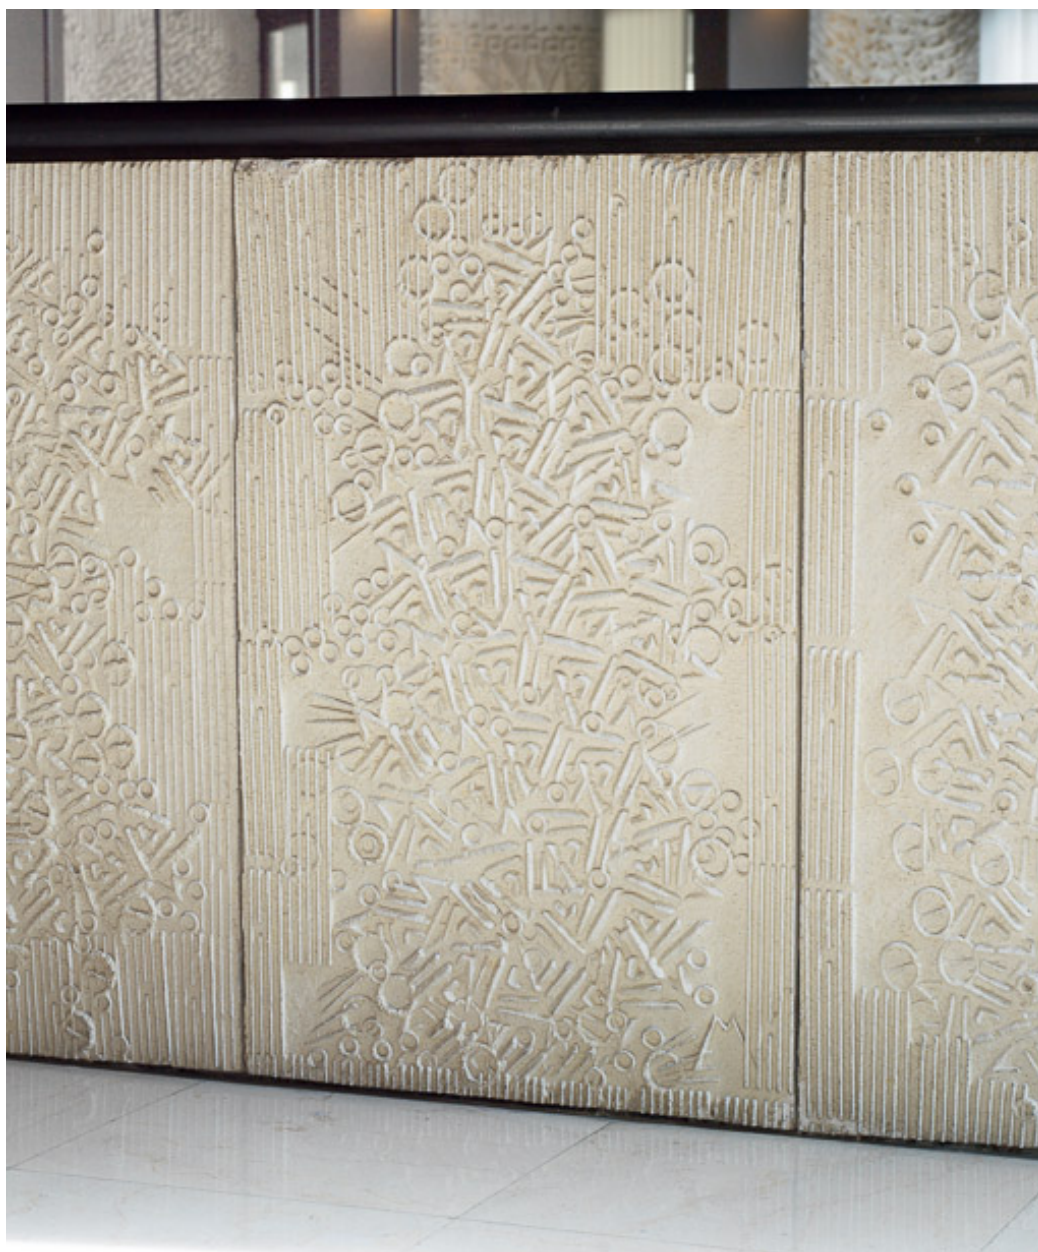
IVR26\_20142102147NUC2A

Panneaux moulés de Denis Morog pour le garde-corps de la mezzanine.

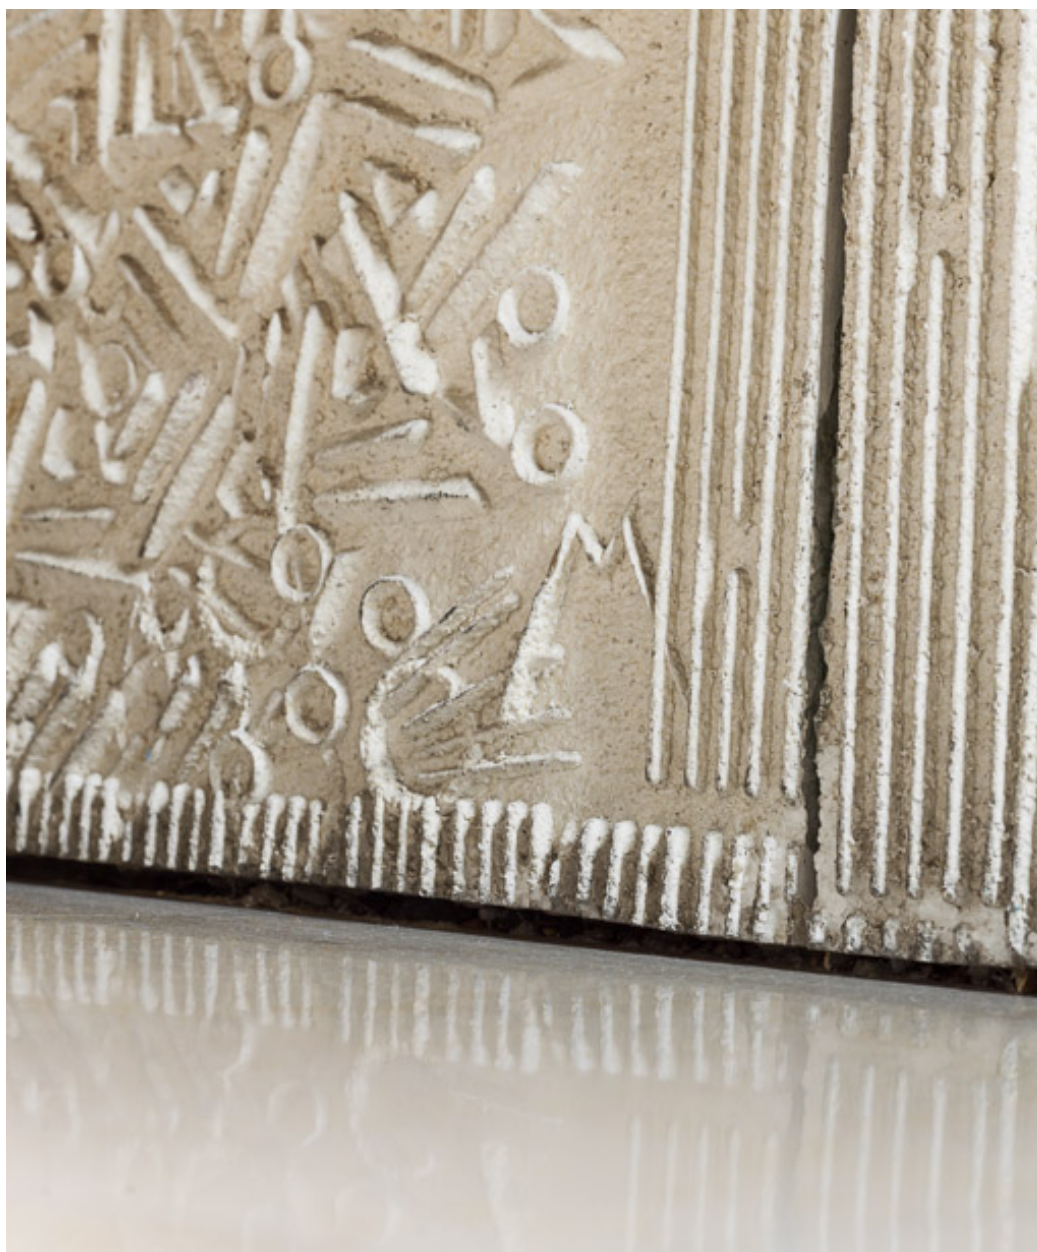
IVR26\_20142102148NUC2A

Détail d'un des panneaux moulés de la mezzanine avec la signature de Denis Morog : M.
