Bourgogne-Franche-Comté, Côte-d'Or  
Dijon  
17 boulevard de la Trémouille

## **hôtel de région Bourgogne, actuellement conseil régional Bourgogne - Franche-Comté, siège des Assemblées**

Numéro de dossier : IA21004010  
Date de l'enquête initiale : 2014  
Date(s) de rédaction : 2015  
Cadre de l'étude : opération ponctuelle  
Degré d'étude : étudié

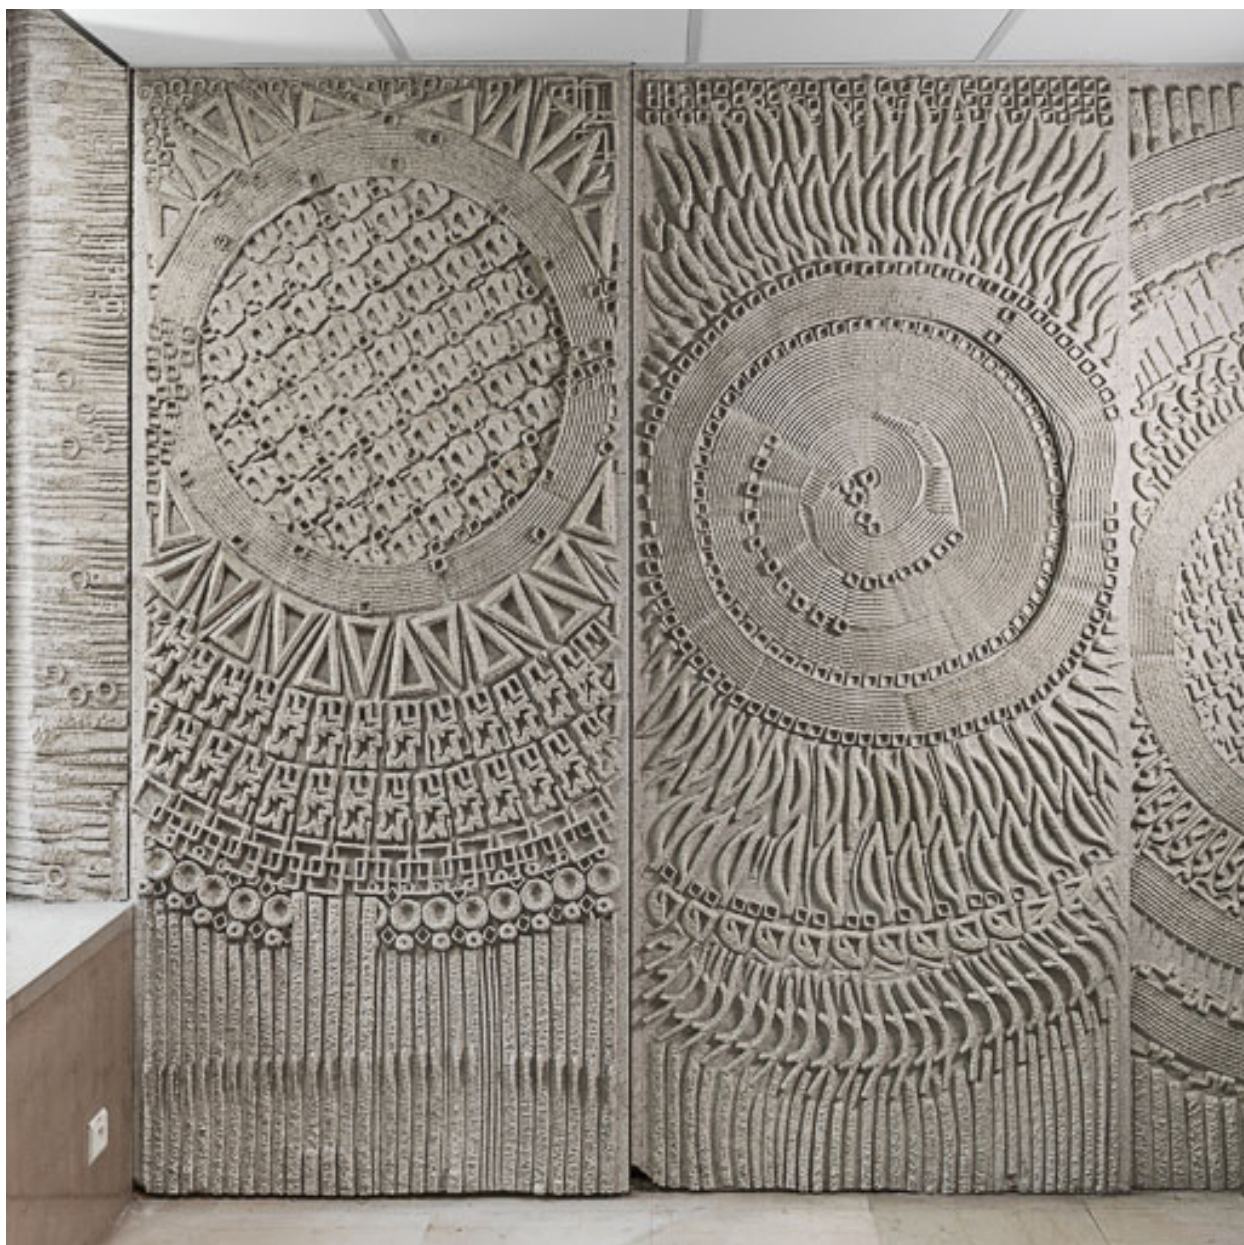
IVR26\_20142102154NUC2A

Hall d'accueil : panneaux moulés de la mezzanine.

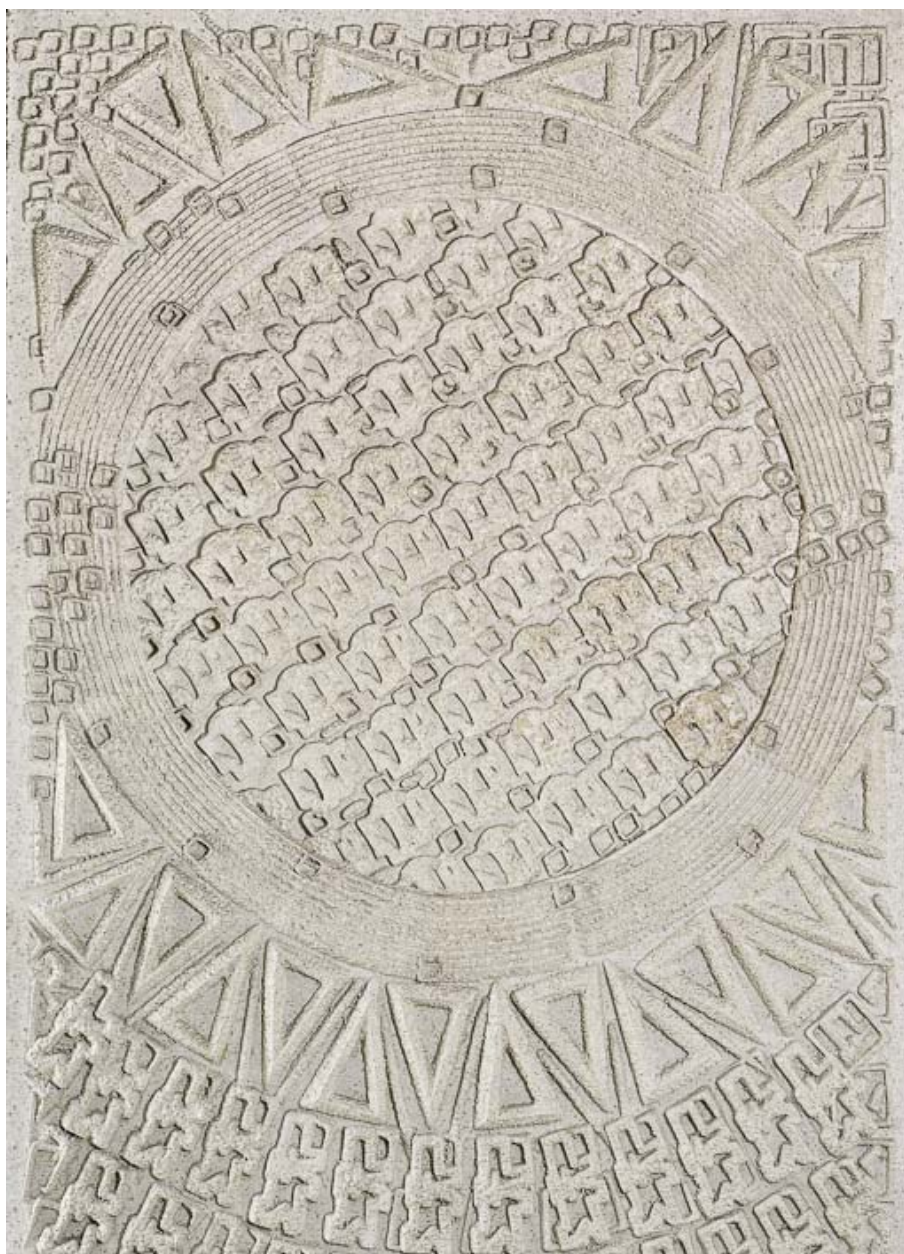
IVR26\_20142102155NUC4A

Hall d'accueil : panneaux moulés de la mezzanine, détail.

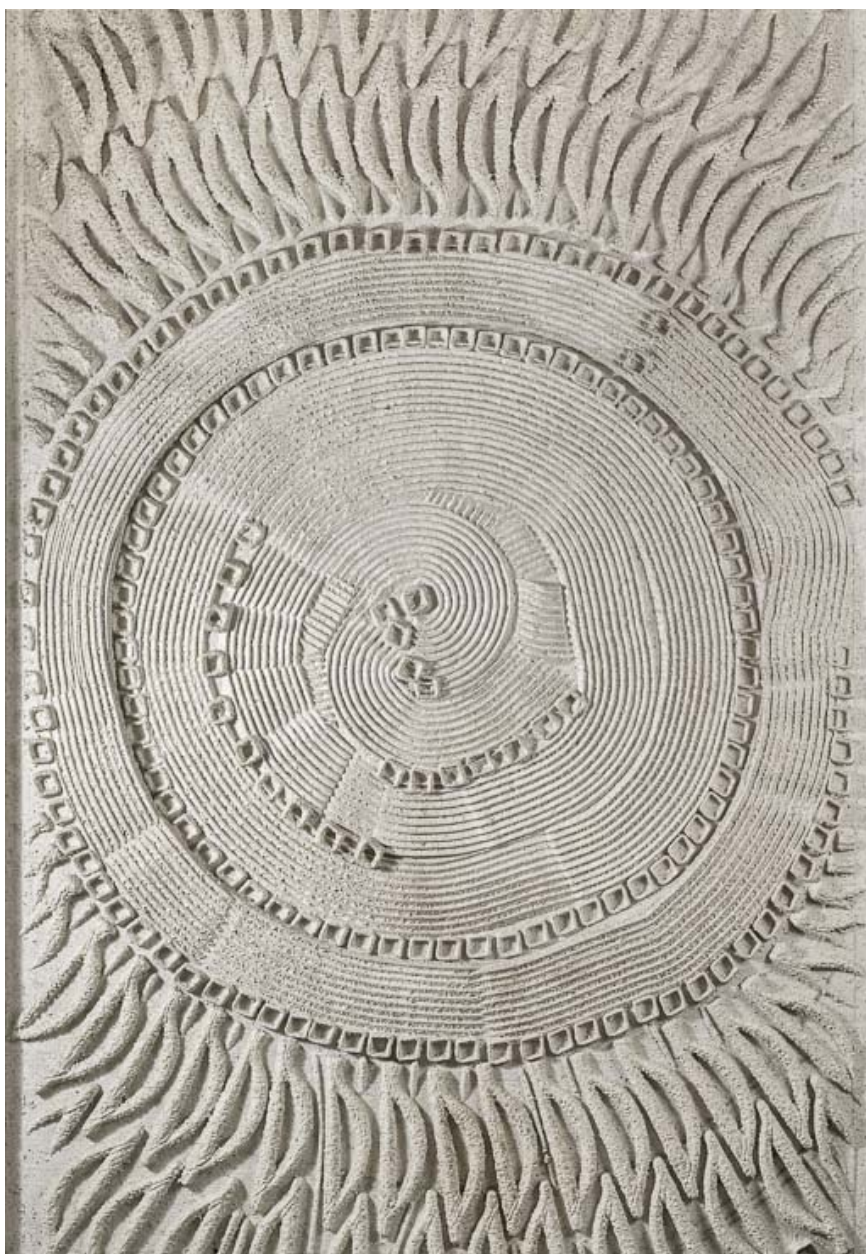
IVR26\_20142102156NUC4A

Hall d'accueil : panneaux moulés de la mezzanine, détail.

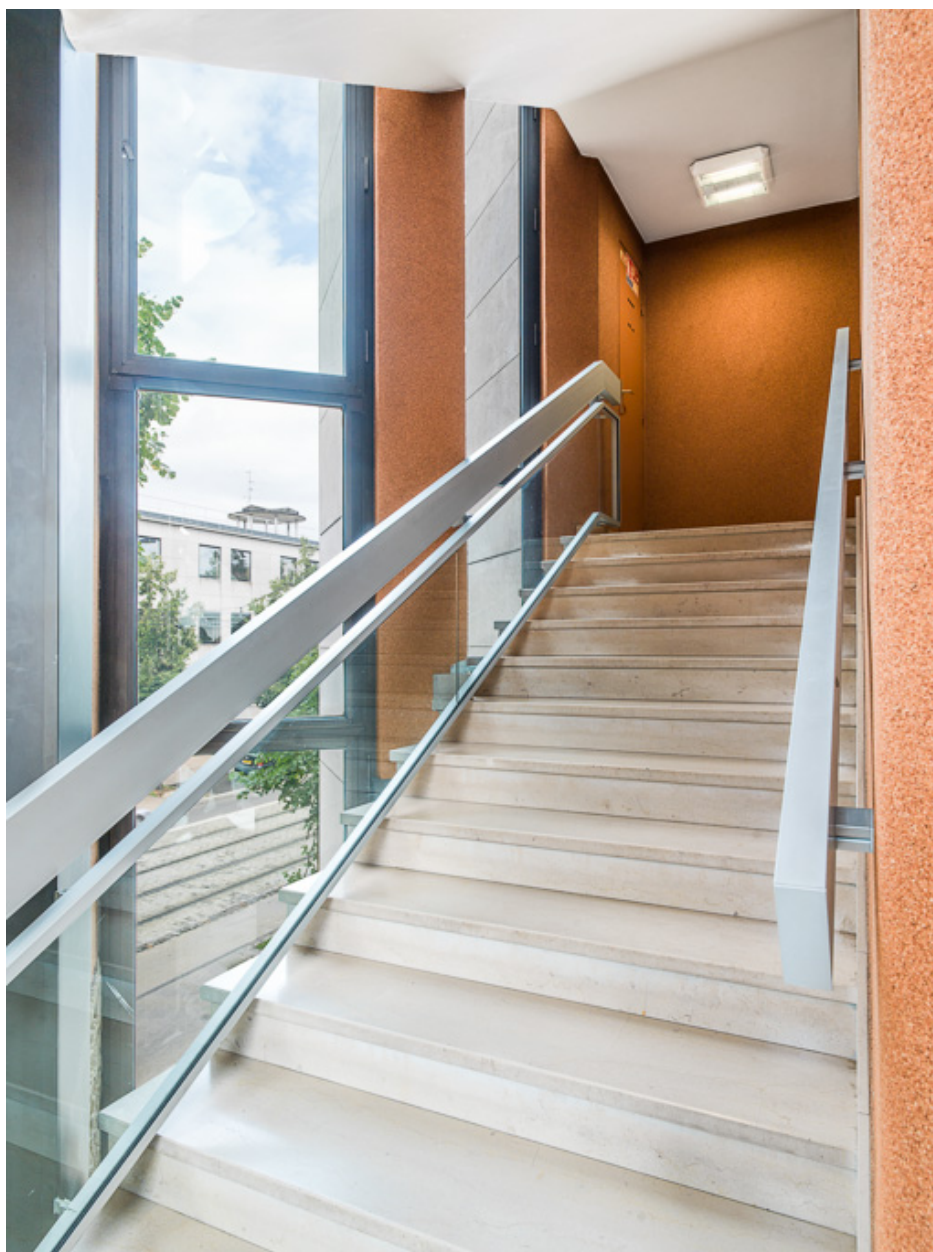
IVR26\_20142102117NUC4A

Volée de l'escalier ouest vers le premier étage depuis le niveau de la mezzanine.

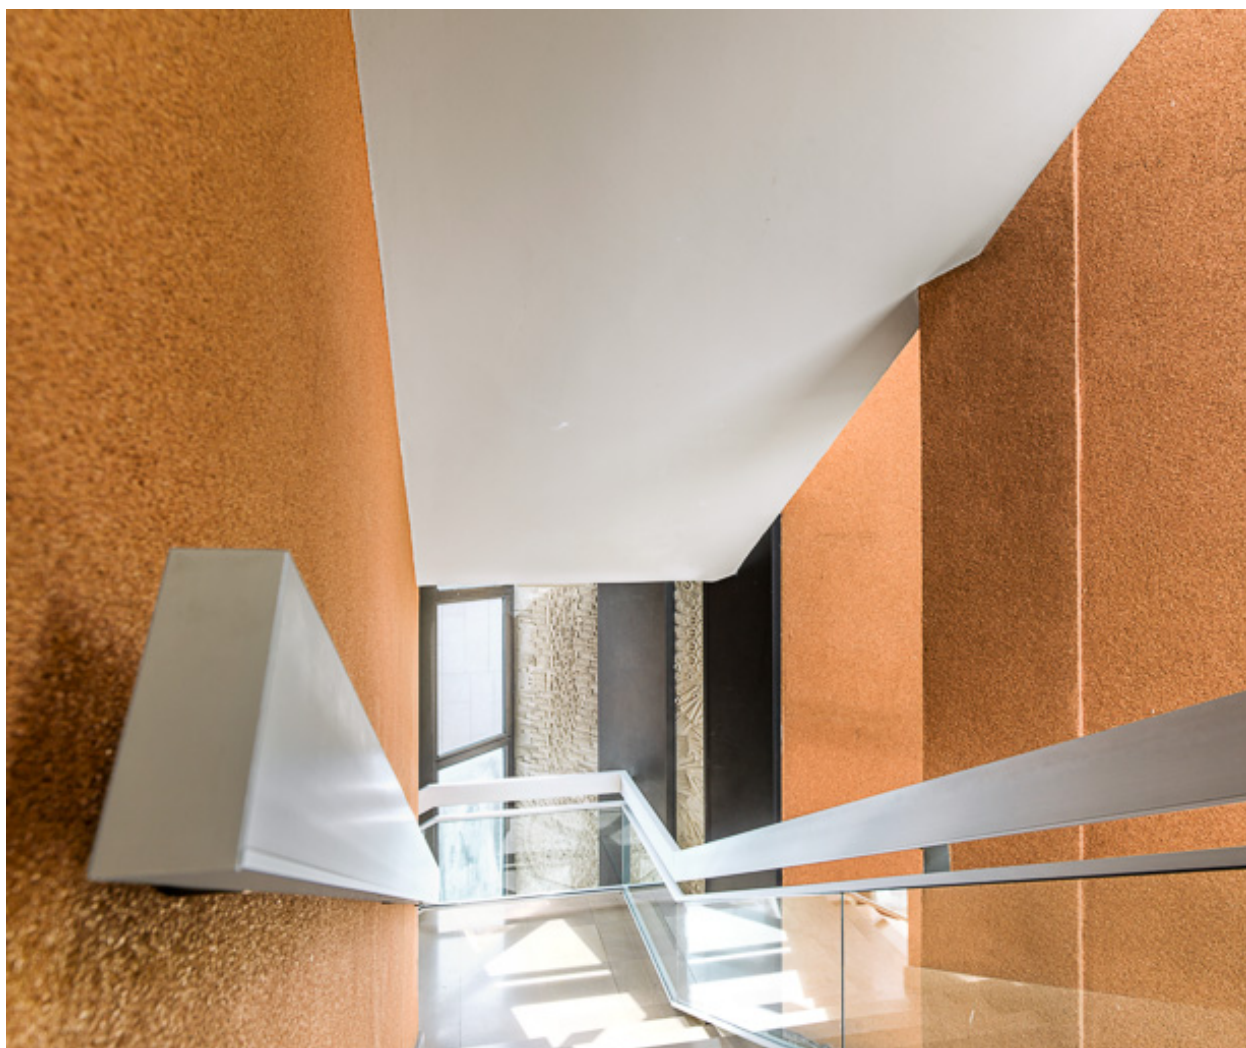
IVR26\_20142102118NUC4AQ

Escalier ouest depuis le premier étage.

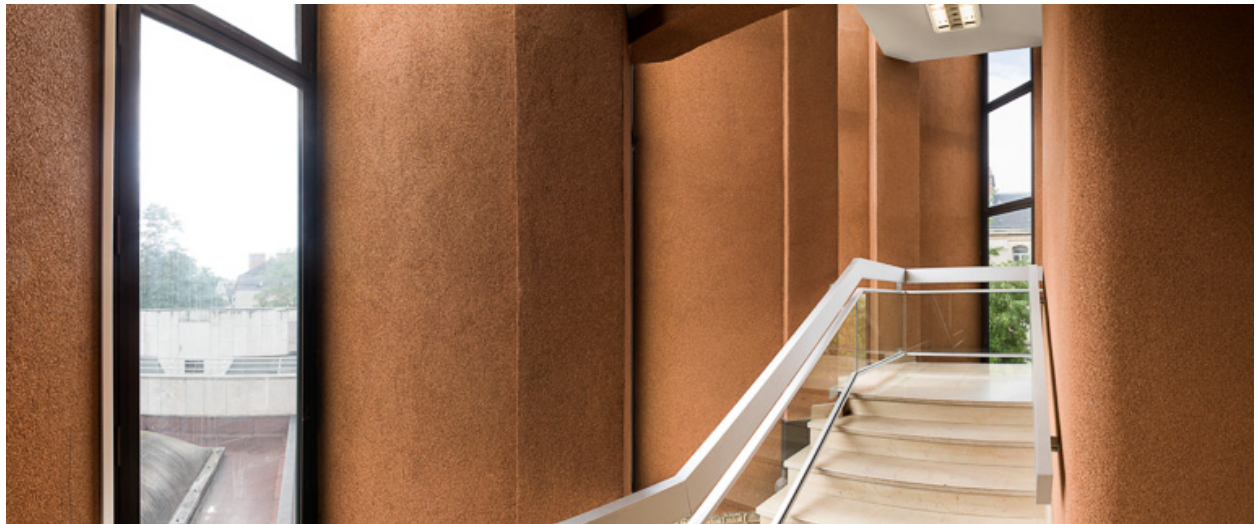
IVR26\_20142102119NUC4AQ

Escalier ouest : volée entre deux repos.

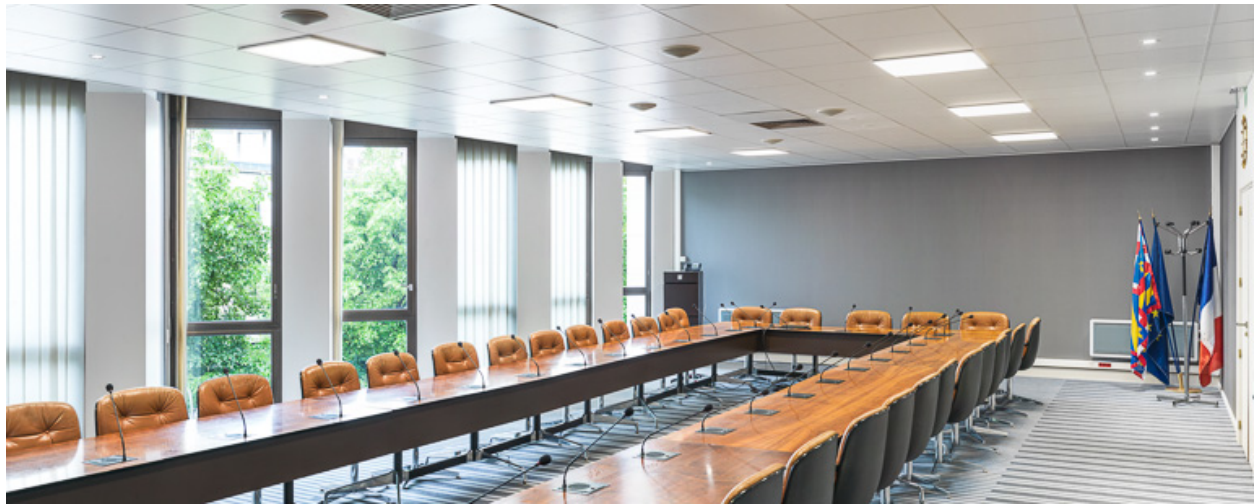
IVR26\_20142102102NUC4AQ

Première étage : salle de réunion avec mobilier d'origine.
