Bourgogne-Franche-Comté, Côte-d'Or  
Étalante  
17 rue de Bèze

## toit à porc et remise agricole

Numéro de dossier : IA21005944

Cadre de l'étude : enquête thématique départementale toitures en pierre dans le Parc national de forêts

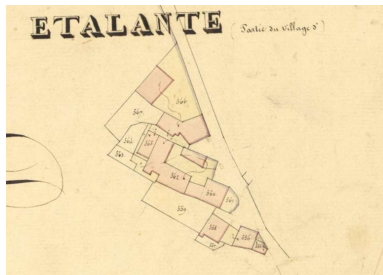
IVR26\_20242100070NUCA

La construction ne paraît pas exister sur le plan cadastral de 1834 ; elle a dû être accolée à la grange attenante postérieurement à la levée du cadastre.

Extrait du plan cadastral de 1834.

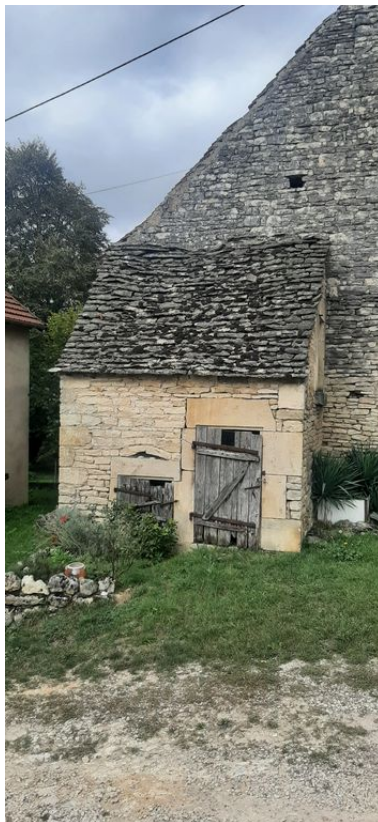
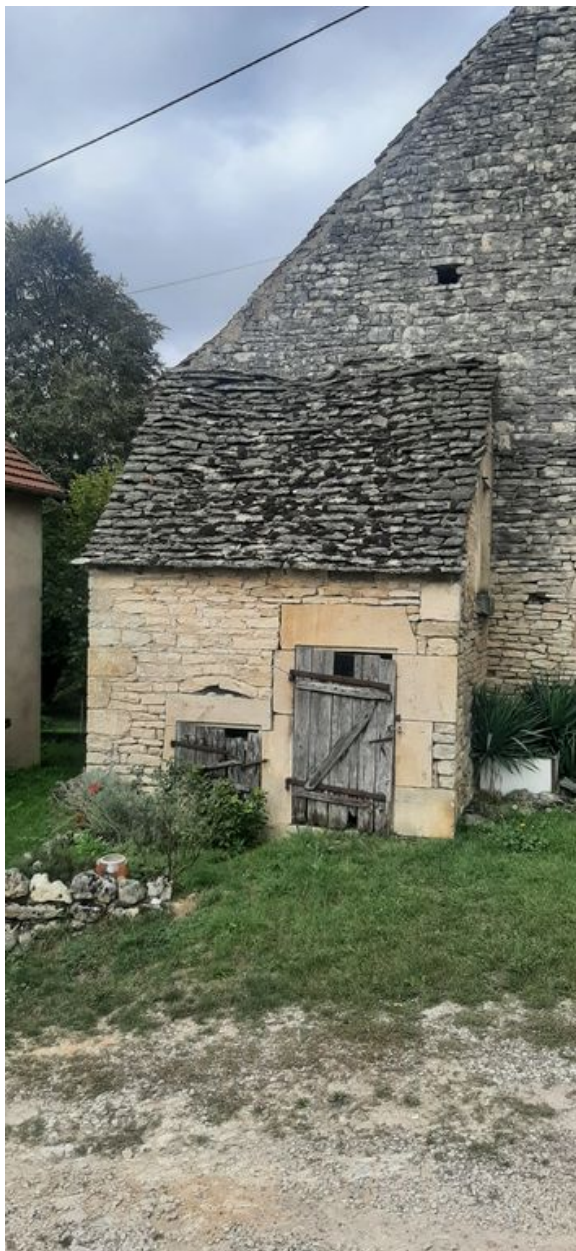
IVR26\_20242100071NUCA

Le bâtiment est accolé à une grange et construit dans un talus. Il en retire des niveaux de sols échelonnés, ainsi qu'un niveau de comble accessible depuis le pignon. Le toit en appentis, à forte pente, est couvert en laves.

Vue de la construction depuis le sud.

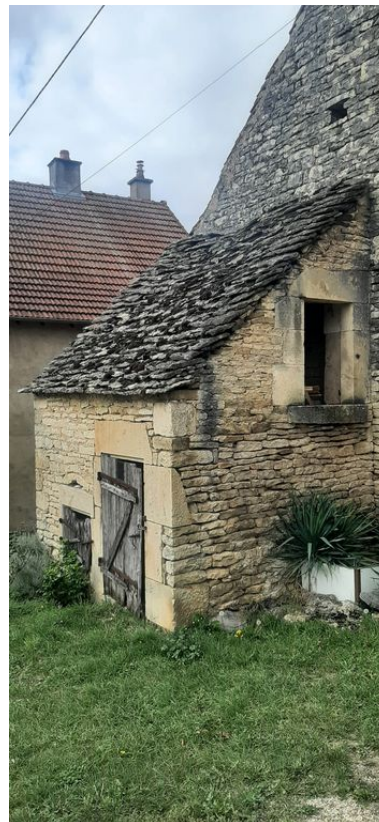
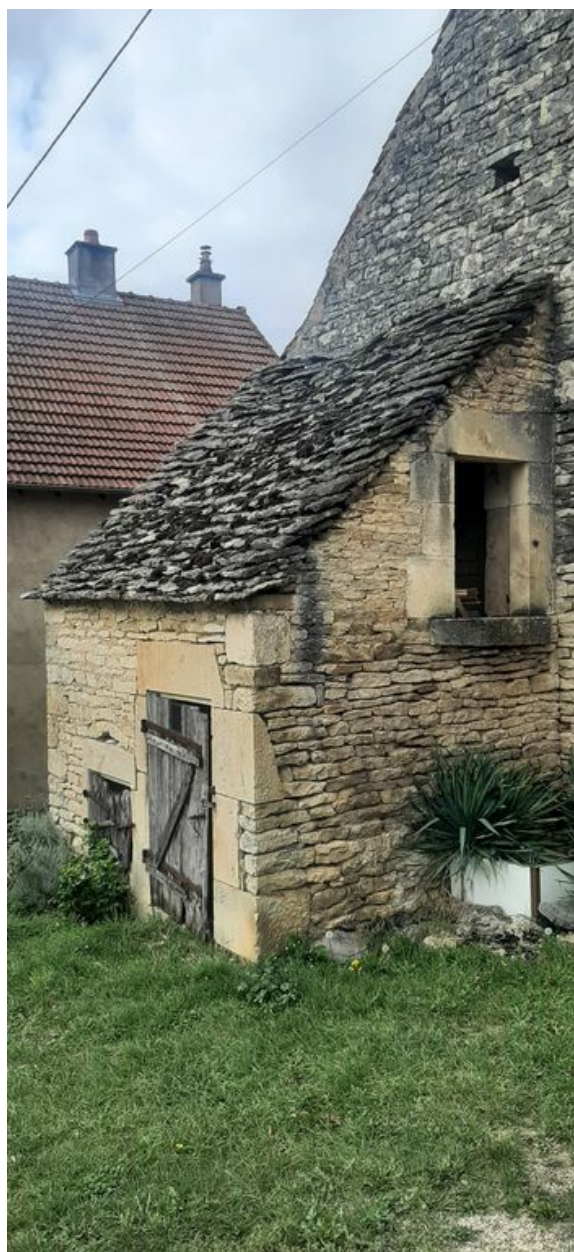
IVR26\_20242100072NUCA

Vue du mur pignon et de la rive du toit en laves.
