Bourgogne-Franche-Comté, Doubs  
Besançon  
îlot Saint-Amour  
4 rue du Clos Saint-Amour

## immeuble et atelier d'horlogerie

Numéro de dossier : IA25000620

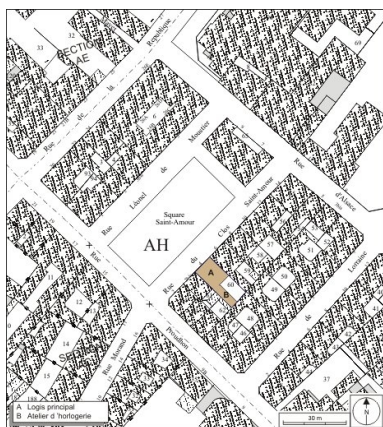
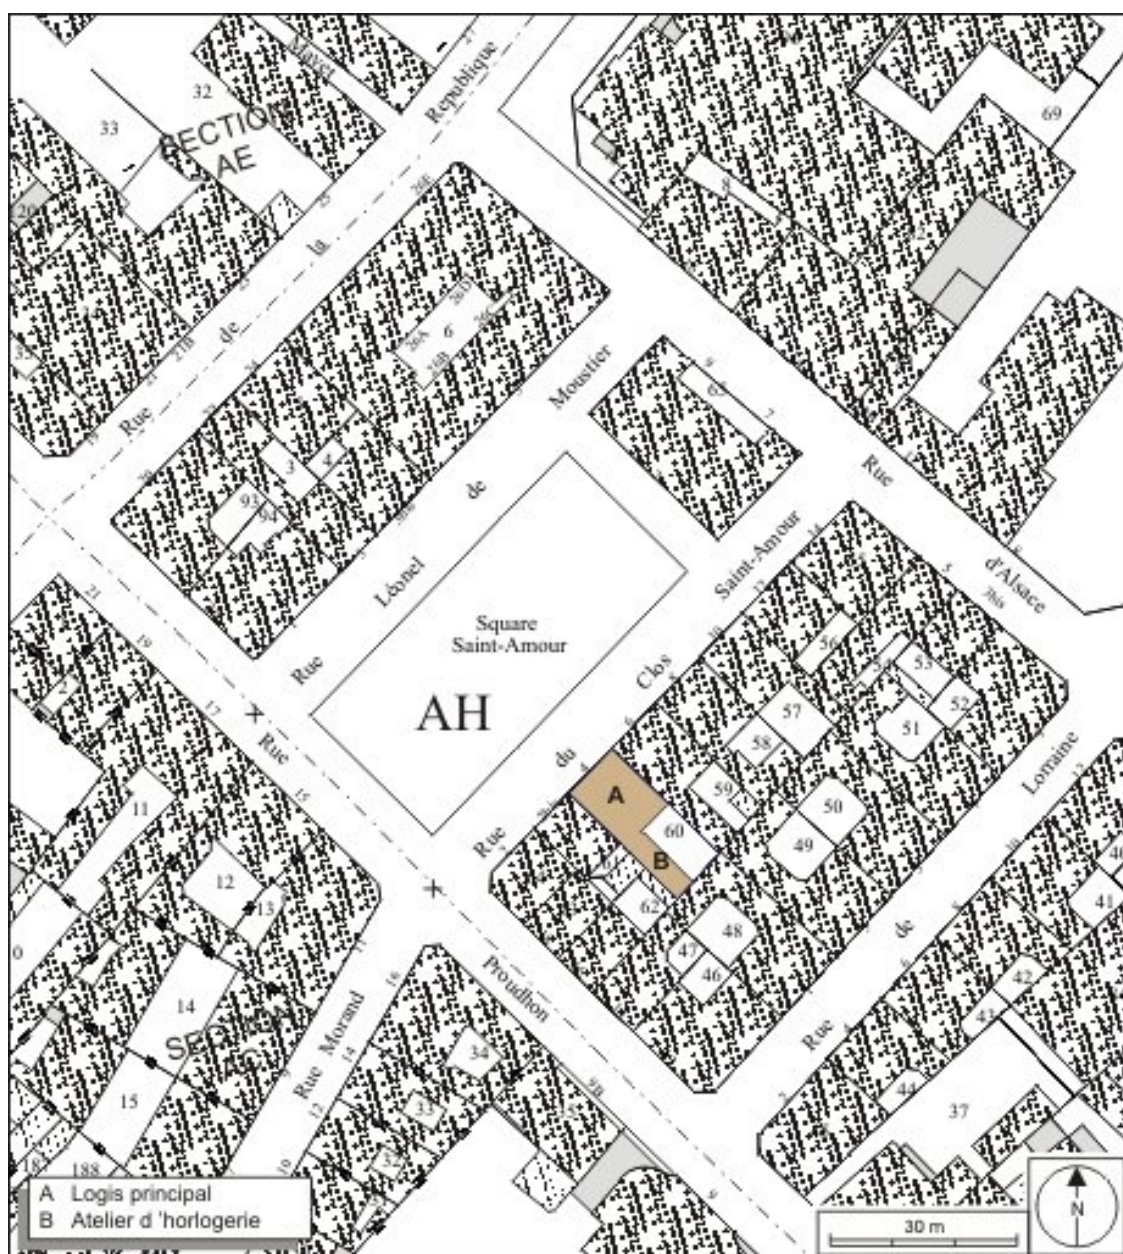
Plan masse et de situation. Extrait du plan cadastral, 1974, section AH.  
Dess. André Céréza  
IVR43\_20102500074NUDA

Plan masse et de situation. Extrait du plan cadastral, 1974, section AH.

Technique de relevé : reprise de fond ; Échelle : 1/1000

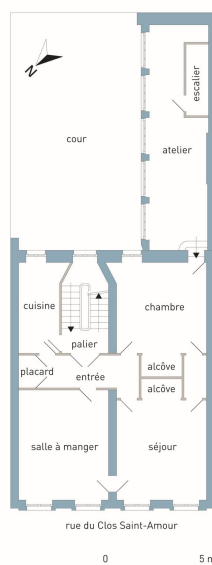
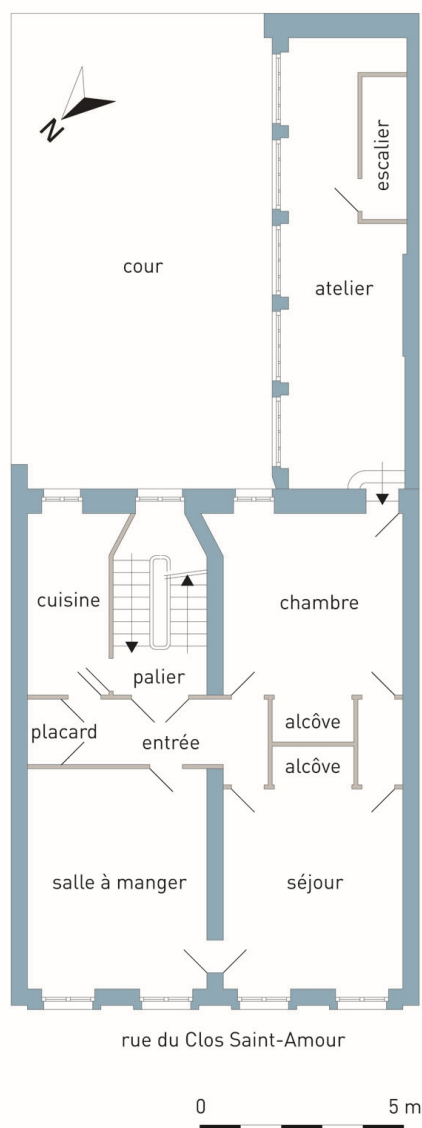
Restitution de la distribution de l'étage et de l'aile sur cour.  
Dess. Mathias Papigny  
IVR43\_20132500409NUDA

Restitution de la distribution de l'étage et de l'aile sur cour.

L'immeuble a été construit dans le 3e quart du 19e siècle après l'achat en 1860 du Clos Saint-Amour par la ville et la création du lotissement autour du square Saint-Amour en 1862. L'aile de l'immeuble était occupée par des ateliers d'horlogerie, chacun étant en liaison avec l'appartement du patron situé au même étage. L'annuaire départemental mentionne en 1868 la présence du fabricant d'horlogerie Constant Gruet et des graveurs Auguste Boillot et la veuve Droz. Dans le dernier quart du 19e siècle sont présents dans l'immeuble les "établisseurs en horlogerie" Auguste Boillot, Edouard Mourey et Monin et Cie, puis Alphonse Benoist en 1900. Fritz Leschot exerce cette même fonction entre 1905 et 1910 et la veuve Favre, "horlogère" est mentionnée en 1914. Il semble que l'activité horlogère disparaisse après la Première Guerre.

L'immeuble à quatre étages carrés, bâti sur une parcelle rectangulaire, possède une façade principale en pierre de taille et des façades sur cour en moellon enduit. L'accès s'effectue par un passage cocher de position latérale avec l'escalier principal situé à droite de ce passage. Les ateliers situés dans l'aile en retour d'équerre ont une entrée et un escalier indépendants sur cour.

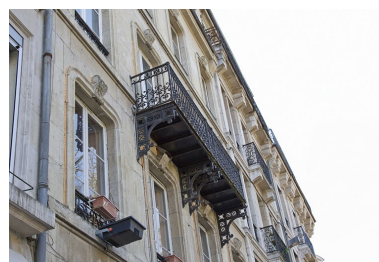
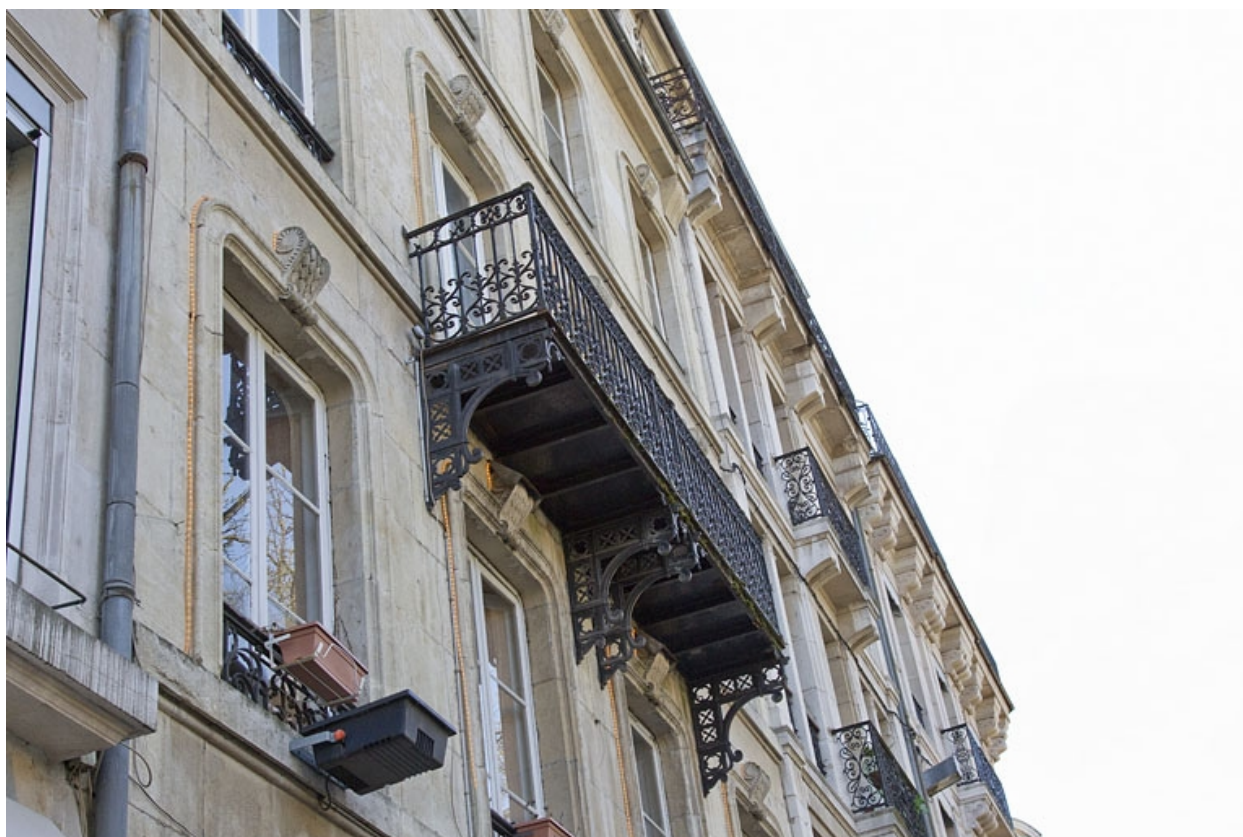
Façade antérieure : détail  
du balcon du deuxième  
étage, de trois quarts gauche.  
Phot. Yves Sancey  
IVR43\_20122500570NUC2A

Façade antérieure : détail du balcon du deuxième étage, de trois quarts gauche.

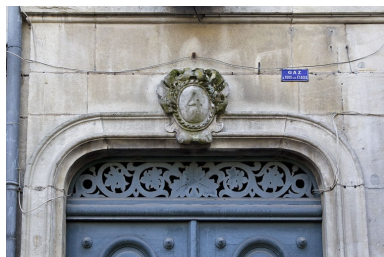
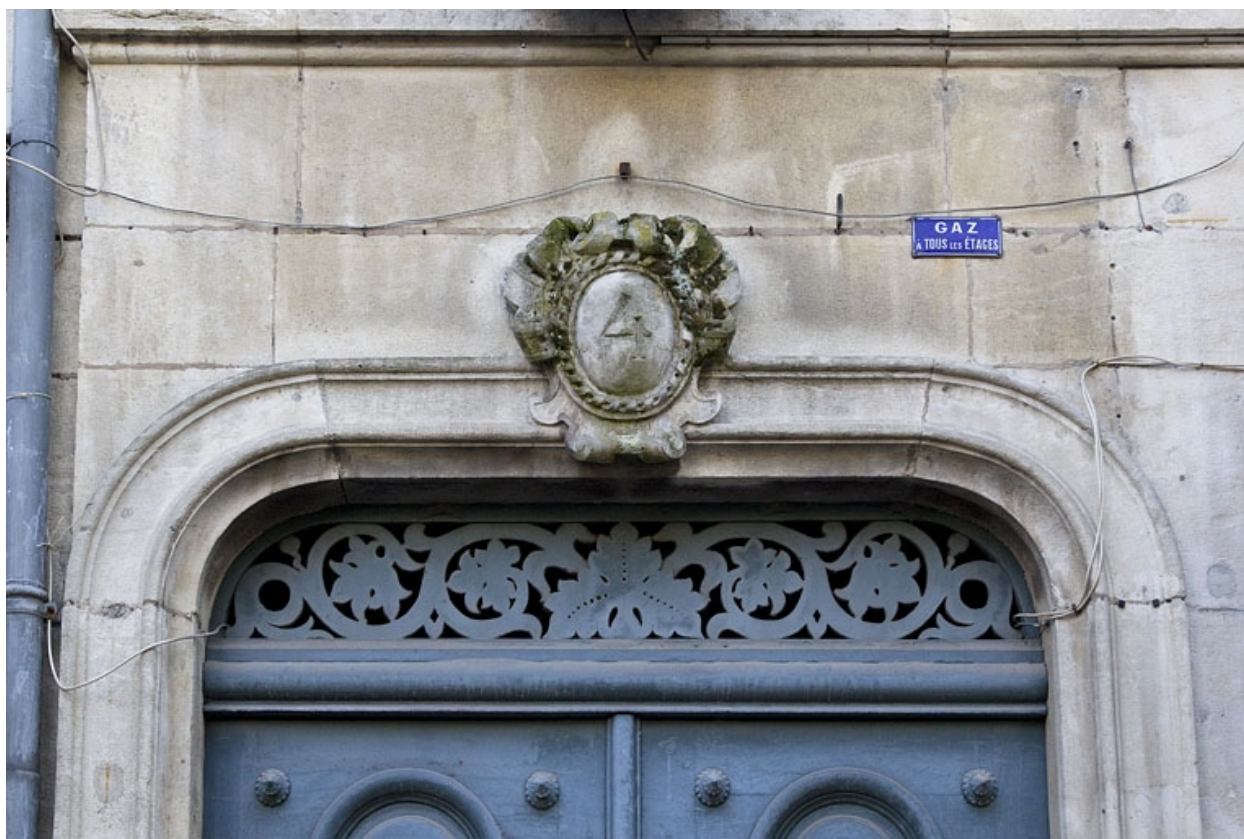
Façade antérieure : détail de la  
partie supérieure du portail d'entrée.  
Phot. Yves Sancey  
IVR43\_20122500569NUC2A

Façade antérieure : détail de la partie supérieure du portail d'entrée.

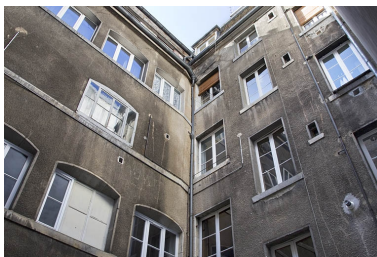
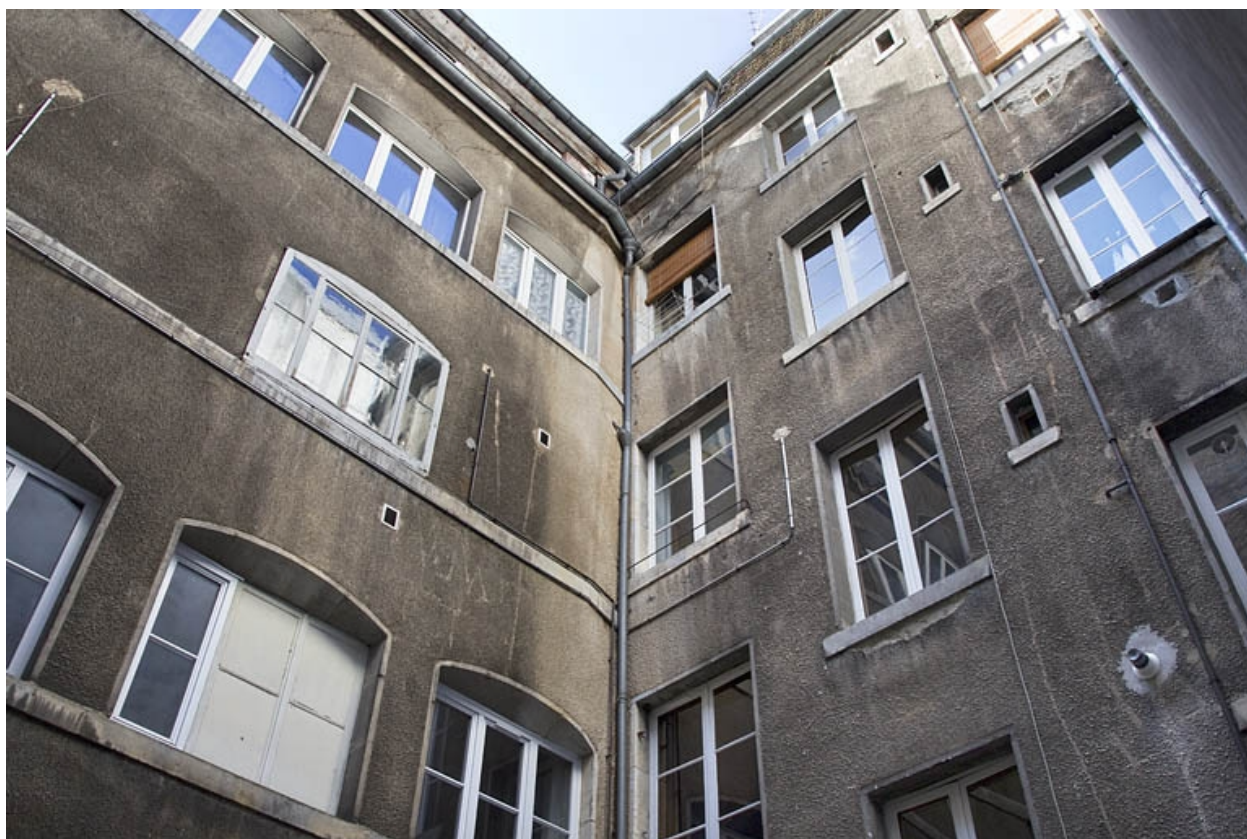
Vue de l'angle de la cour  
entre l'atelier d'horlogerie et  
la façade postérieure du logis.  
Phot. Yves Sancey  
IVR43\_20122500567NUC2A

Vue de l'angle de la cour entre l'atelier d'horlogerie et la façade postérieure du logis.

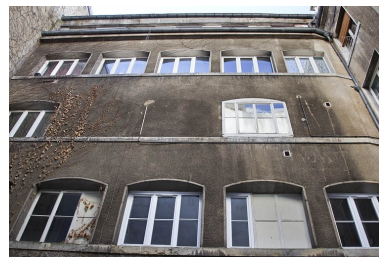
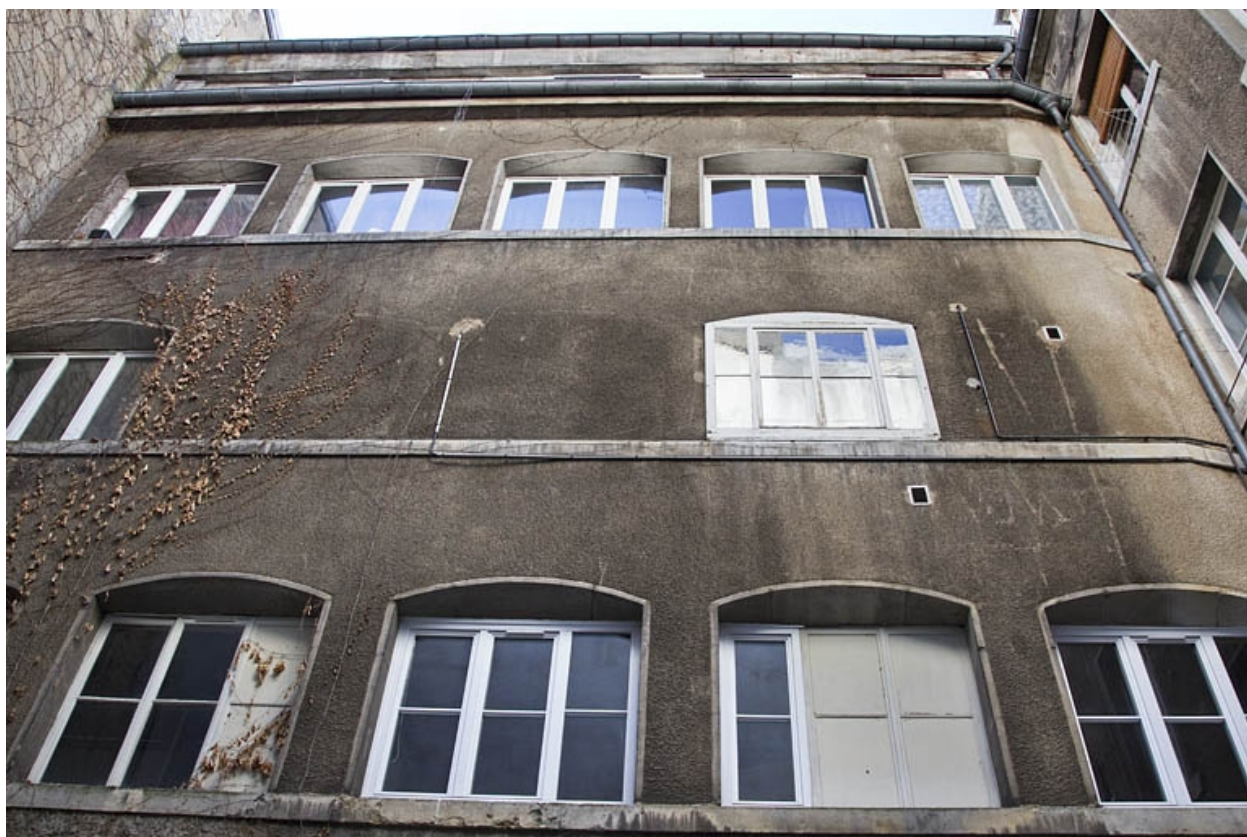
Vue de l'atelier d'horlogerie  
à droite de la cour, de face.  
Phot. Yves Sancey  
IVR43\_20122500566NUC2A

Vue de l'atelier d'horlogerie à droite de la cour, de face.

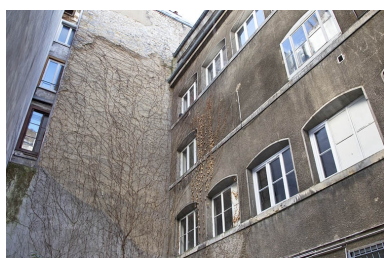
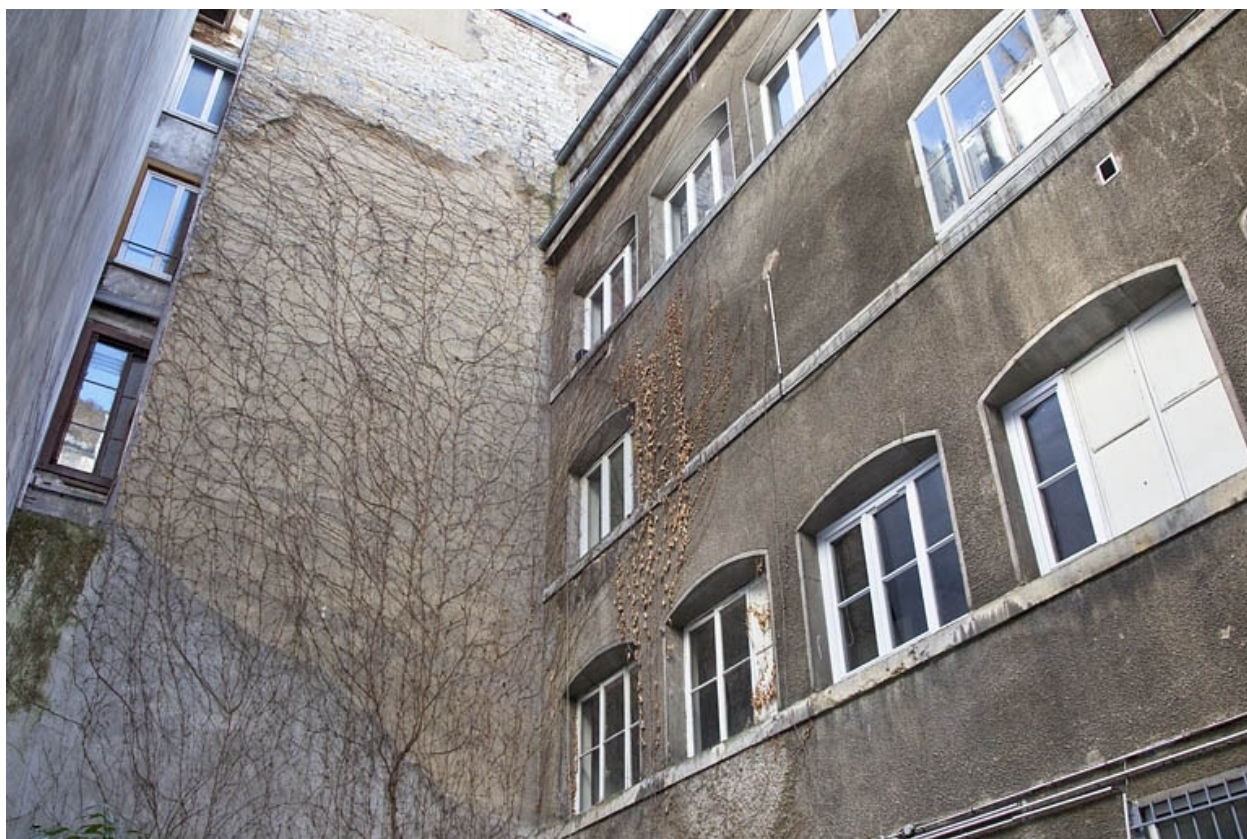
Vue de l'atelier d'horlogerie  
de trois quarts droit.  
Phot. Yves Sancey  
IVR43\_20122500568NUC2A

Vue de l'atelier d'horlogerie de trois quarts droit.
