Franche-Comté, Doubs
Besançon
îlot Boitouset
6 place Castan

maison de chanoines dite hôtel d'Orival, actuellement hôtel de voyageurs

Numéro de dossier : IA25000450
Date de l'enquête initiale : 1996
Date(s) de rédaction : 2007
Cadre de l'étude : enquête thématique régionale demeures bisontines
Degré d'étude : étudié

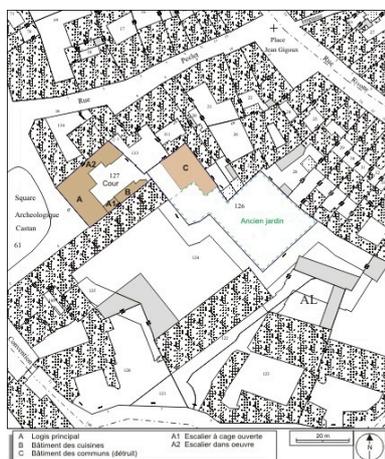
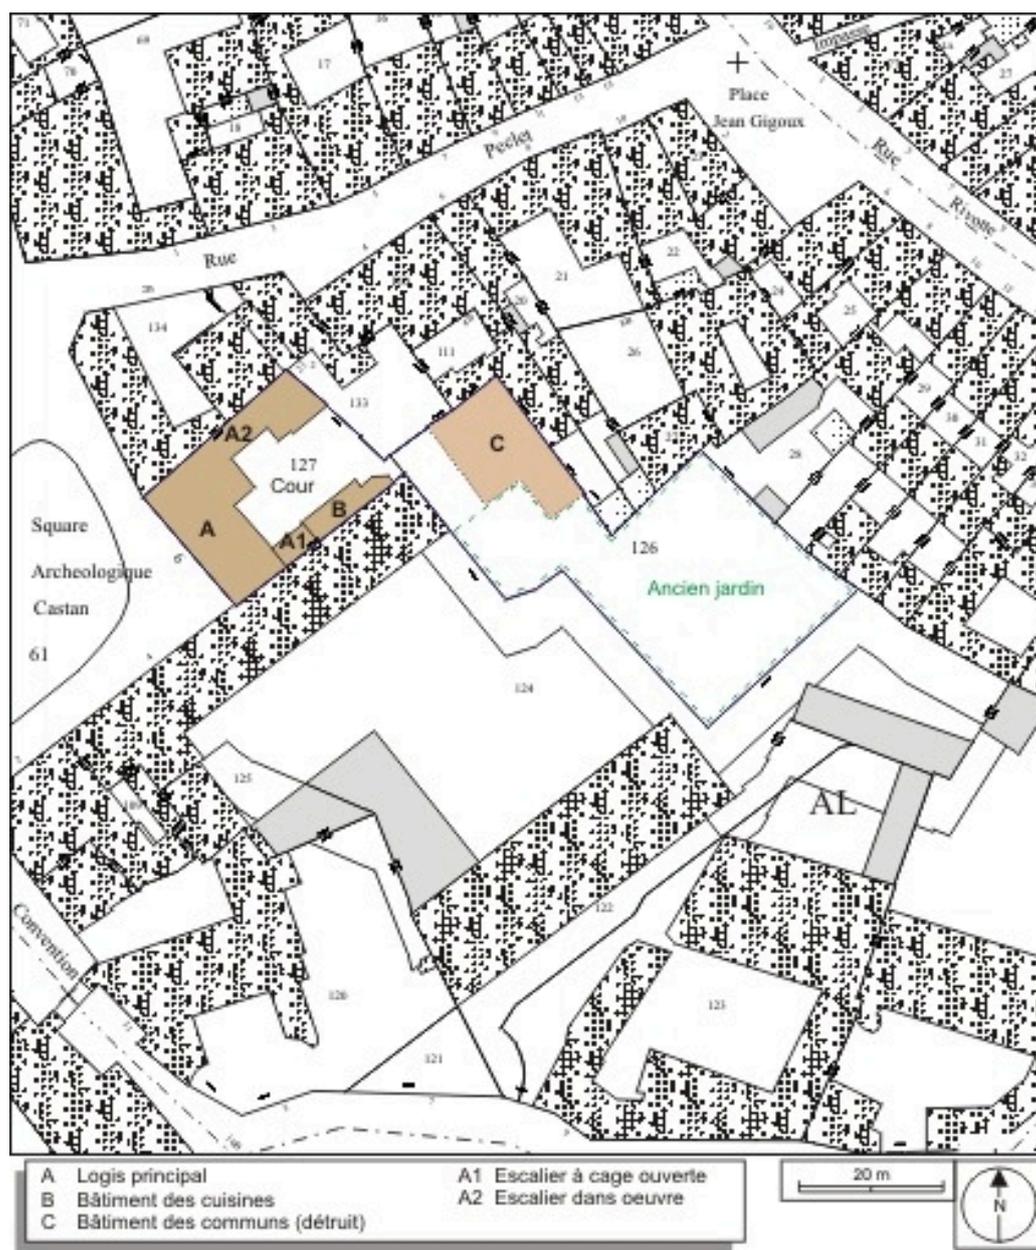
IVR43_20092501211NUDA

Plan masse et de situation. Extrait du plan cadastral, 1974, section AL.

Technique de relevé : reprise de fond ; Échelle : 1/500

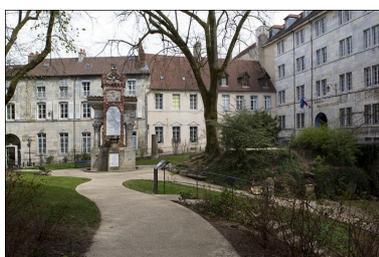
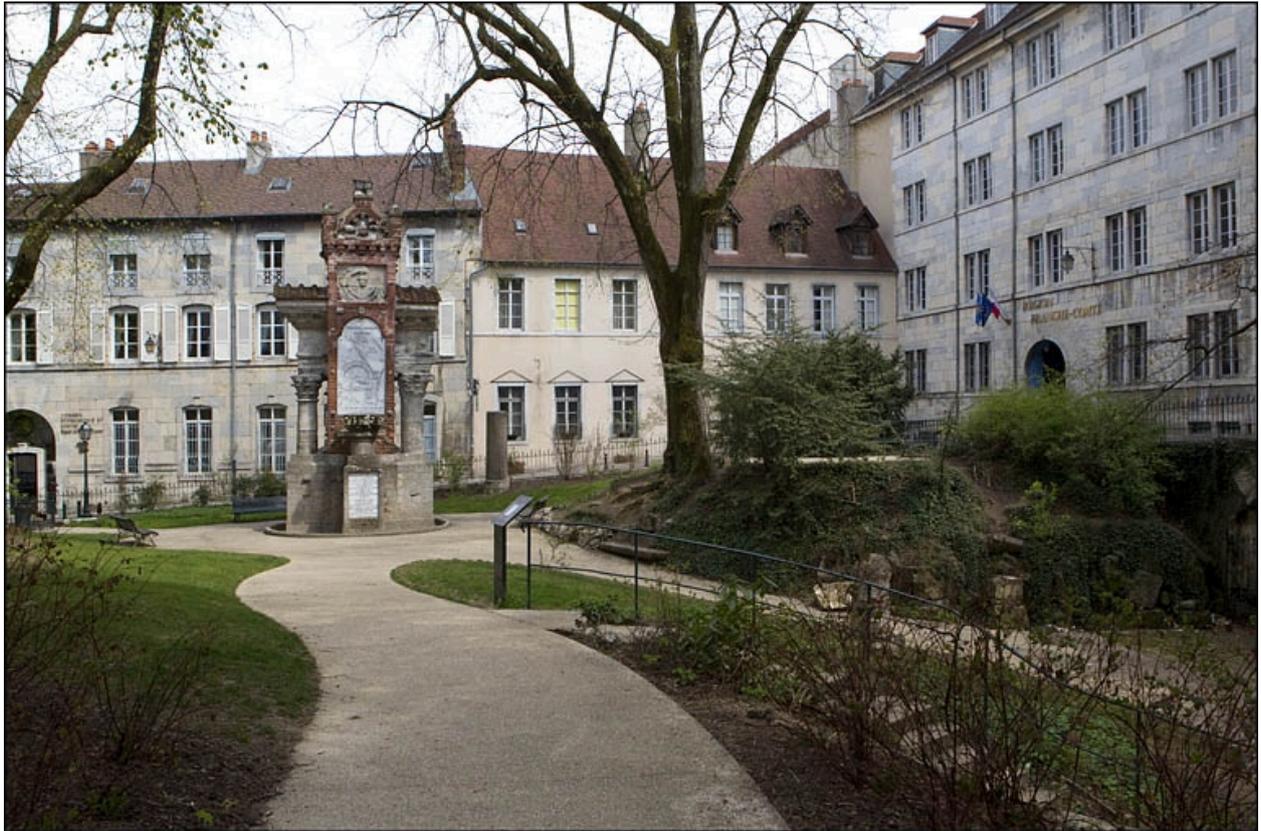
IVR43_20102500506NUC2A

Vue d'ensemble de la façade antérieure du logis principal depuis le square Castan.

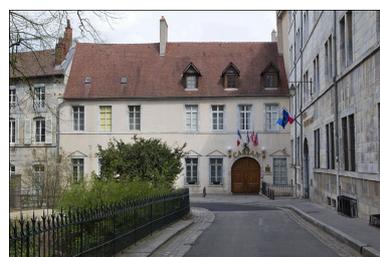
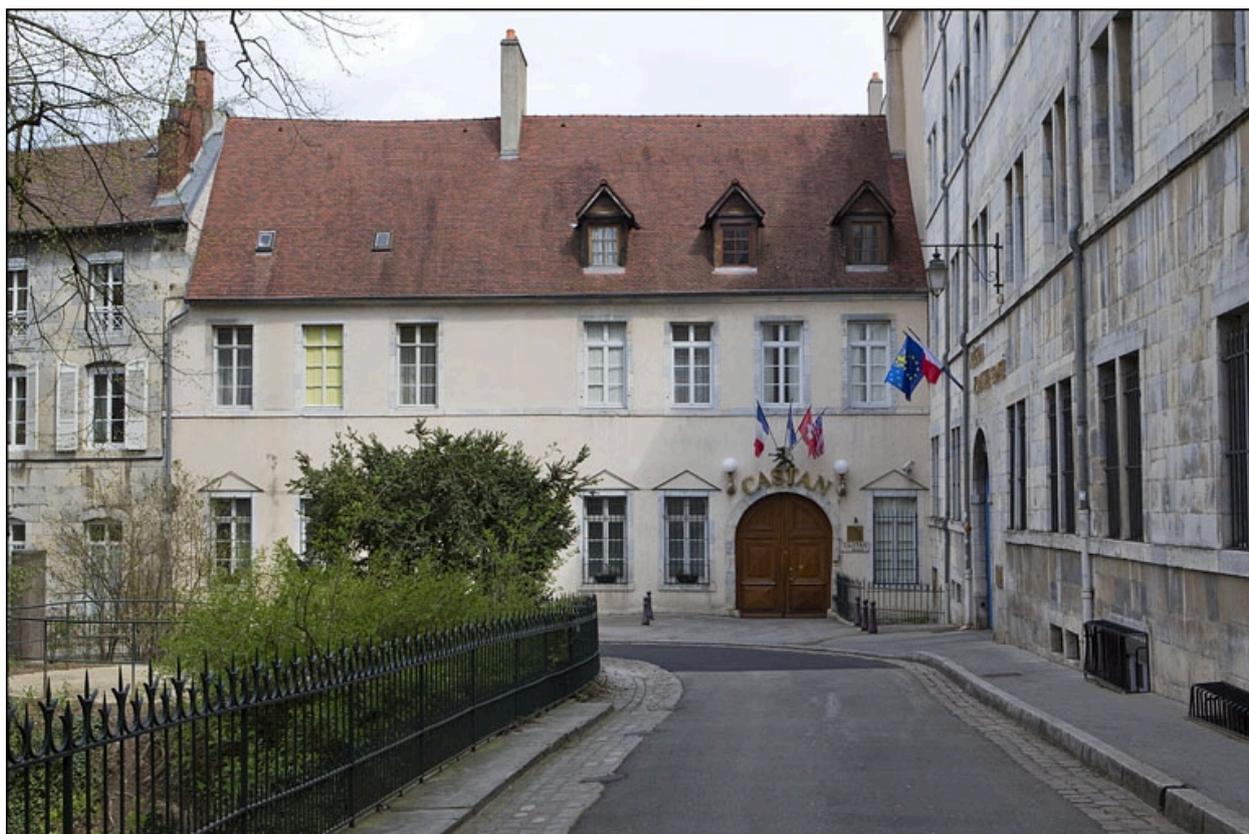
IVR43_20102500505NUC2A

Vue d'ensemble de la façade antérieure du logis principal depuis la rue.

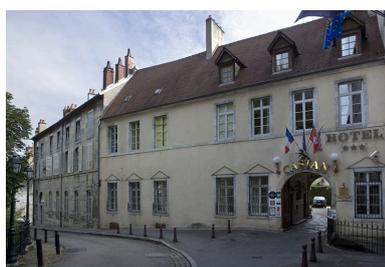
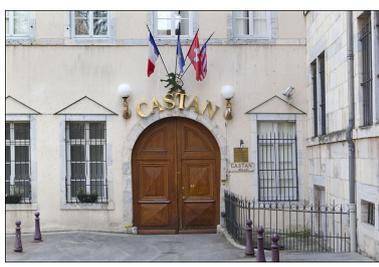
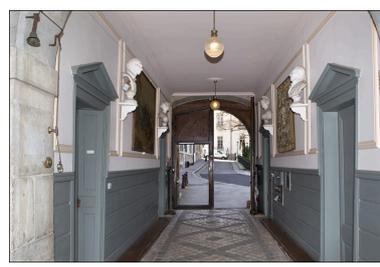
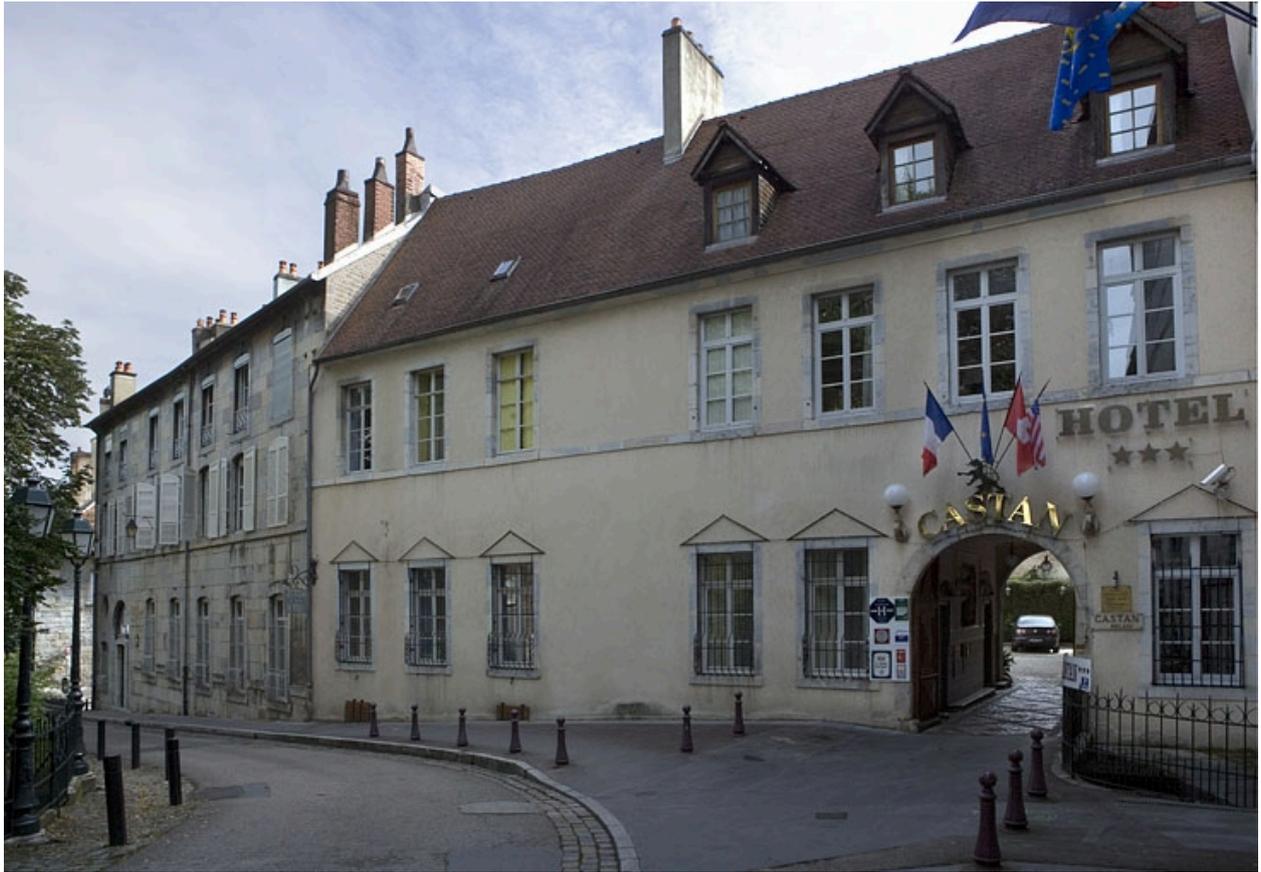
Vue d'ensemble depuis la rue.
Phot. Yves Sancey
IVR43_201072500596NUCA

Vue d'ensemble depuis la rue.

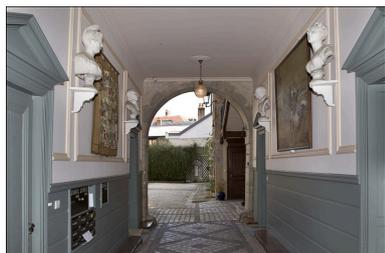
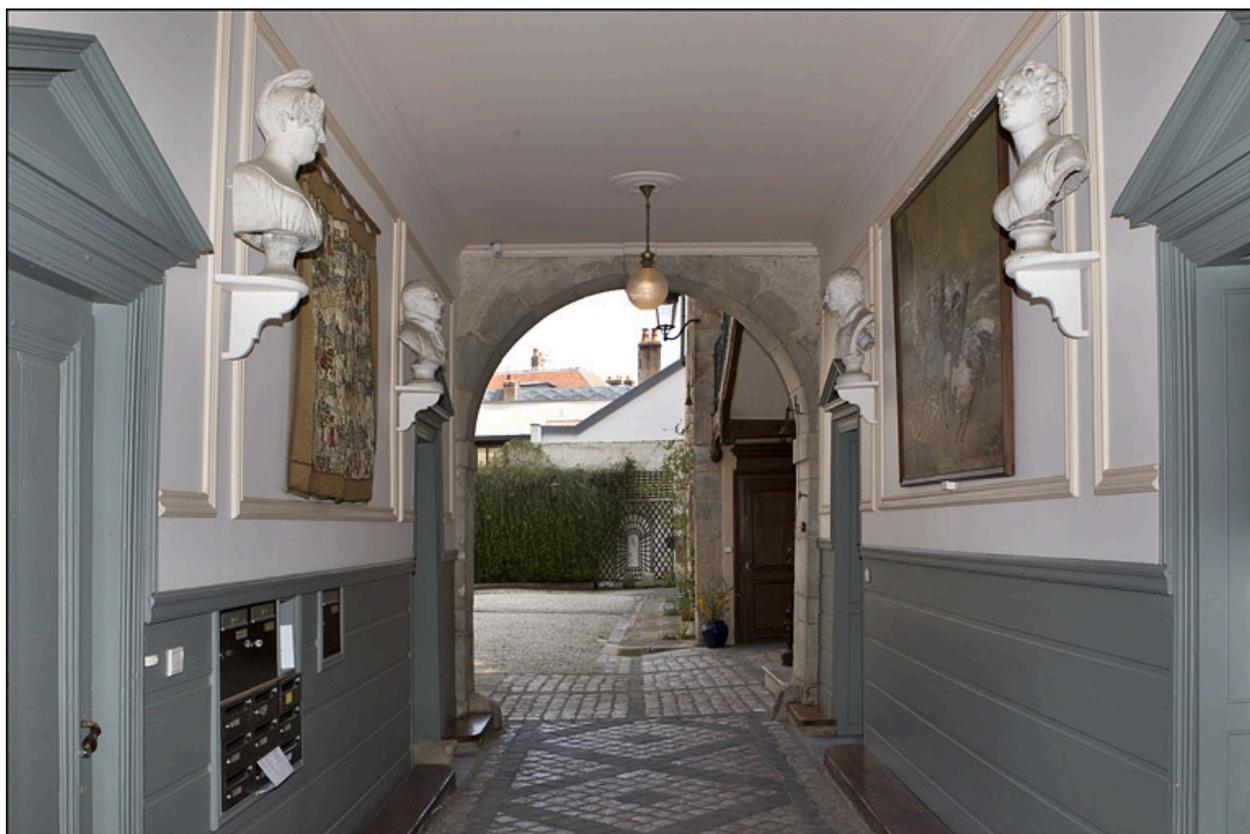
Vue du passage
cocher depuis l'entrée.
Phot. Yves Sancey
IVR43_20102500502NUC2A

Vue du passage cocher depuis l'entrée.

L'édifice, bâti sur un sous-sol voûté d'arêtes, à un étage carré et un de comble, est en moellon enduit avec l'aile gauche sur cour en pierre de taille. Il est distribué par un passage cocher en position latérale, un escalier à cage ouverte sur cour, avec rampe en ferronnerie, distribuant aussi le bâtiment des cuisines construit en moellon, et un escalier dans-oeuvre tournant à retours avec jour, en charpente, avec une rampe à balustres de bois tourné. Une conciergerie, constituée de deux pièces, est située à droite sous le passage cocher. Le bâtiment détruit des communs, qui était dans la deuxième cour, comprenait une remise, une écurie, un logement de domestiques et un fenil dans le comble. Contre l'avant-corps de l'aile gauche, avec une remise en rez-de-chaussée, est appuyé un abreuvoir en pierre de taille.

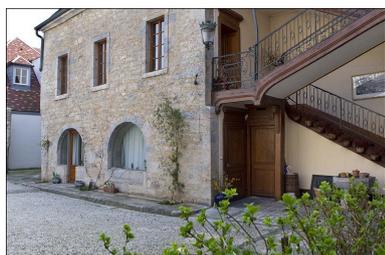
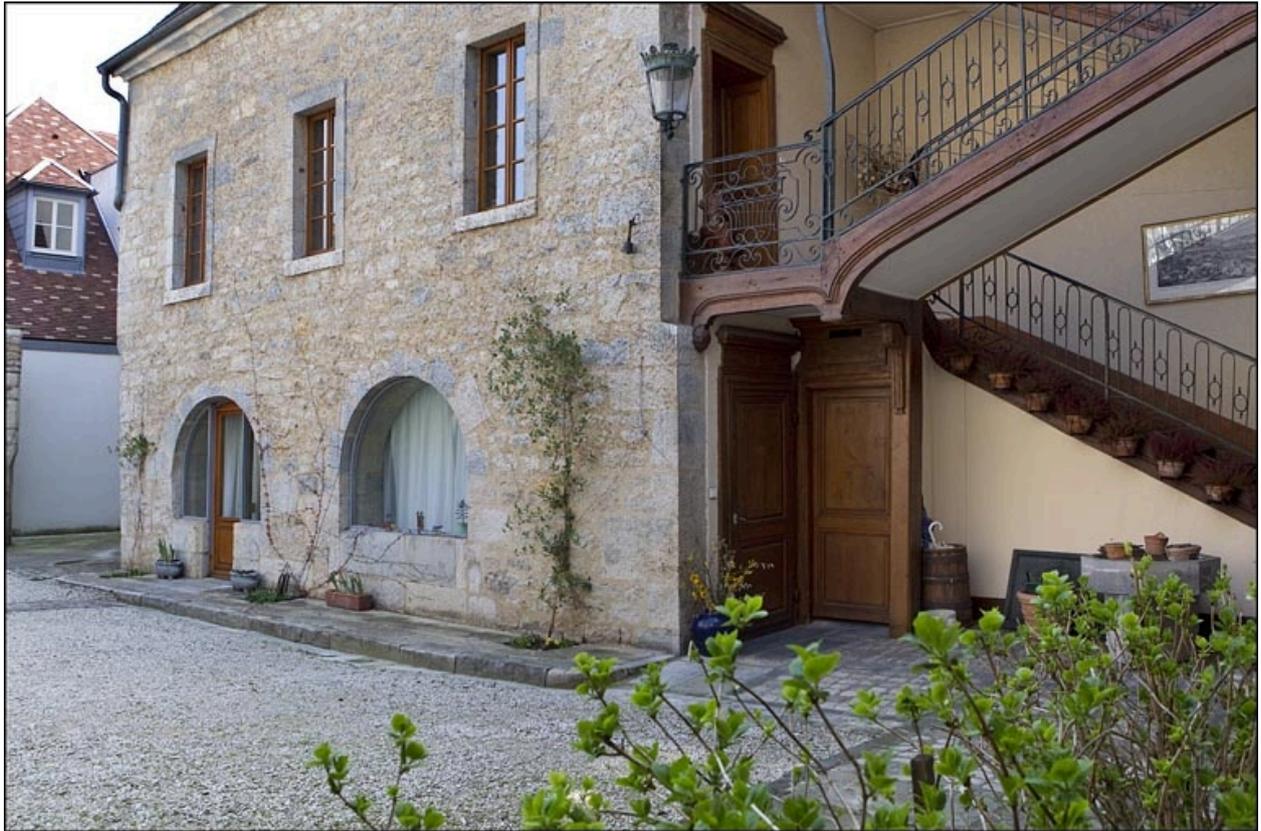
Vue d'ensemble du bâtiment des
cuisines, de trois quarts droit.
Phot. Yves Sancey
IVR43_20102500498NUC2A

Vue d'ensemble du bâtiment des cuisines, de trois quarts droit.

Le logis sur rue et le bâtiment des cuisines, à droite en retour d'équerre sur cour, datent vraisemblablement de la 2e moitié du 17e siècle. L'aile gauche sur cour et les communs ont été bâtis au 18e siècle, après l'établissement du plan-relief de la ville en 1722, puisque ces aménagements ne figurent pas dessus. Cette maison, qui appartenait dans le courant du 18e siècle au chanoine Jean-Antoine Camus, fut rachetée en 1781 par le chanoine Jean-Baptiste-Marie d'Orival. Ce dernier demanda à la ville en 1787 la permission de refaire l'enduit de la façade sur rue qui était abîmé à certains endroits. En 1794, la description de la maison de l'émigré d'Orival qu'en donnait l'architecte Joseph Gruyet, en vue de sa vente comme bien national, montre que celle-ci n'a pas changé d'aspect jusqu'à la fin du 20e, où elle a été finalement amputée de son jardin, puis de la cour et du bâtiment des communs. Dans le même temps, le corps de logis principal a été transformé en hôtel de voyageurs, sans en altérer fondamentalement la distribution intérieure.

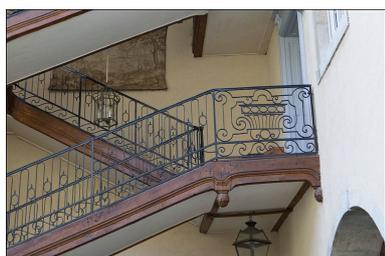
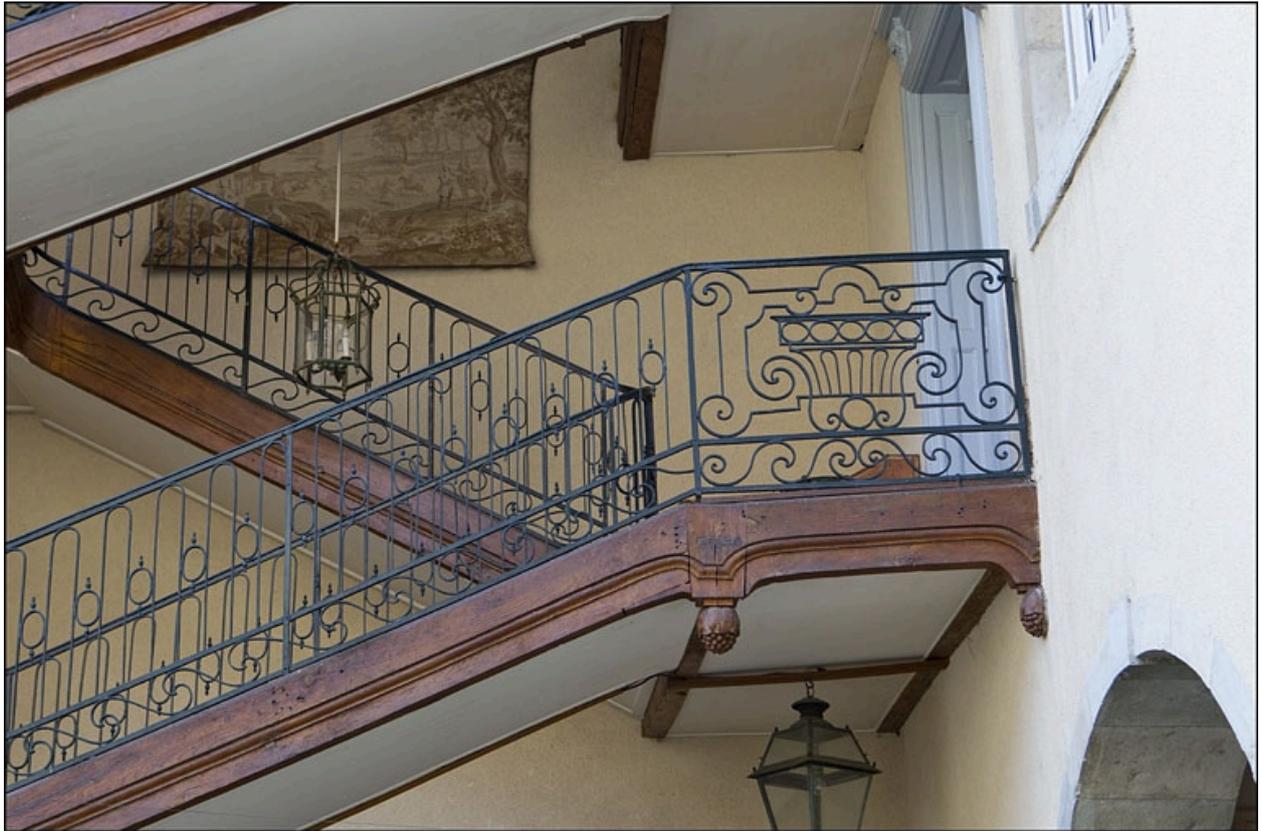
Détail de la rampe en fer forgé
de l'escalier à cage ouverte.
Phot. Yves Sancey
IVR43_20102500497NUC2A

Détail de la rampe en fer forgé de l'escalier à cage ouverte.

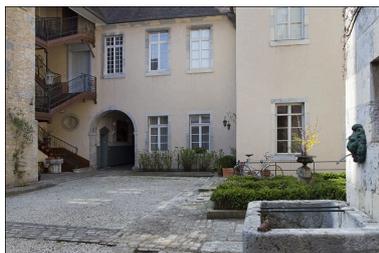
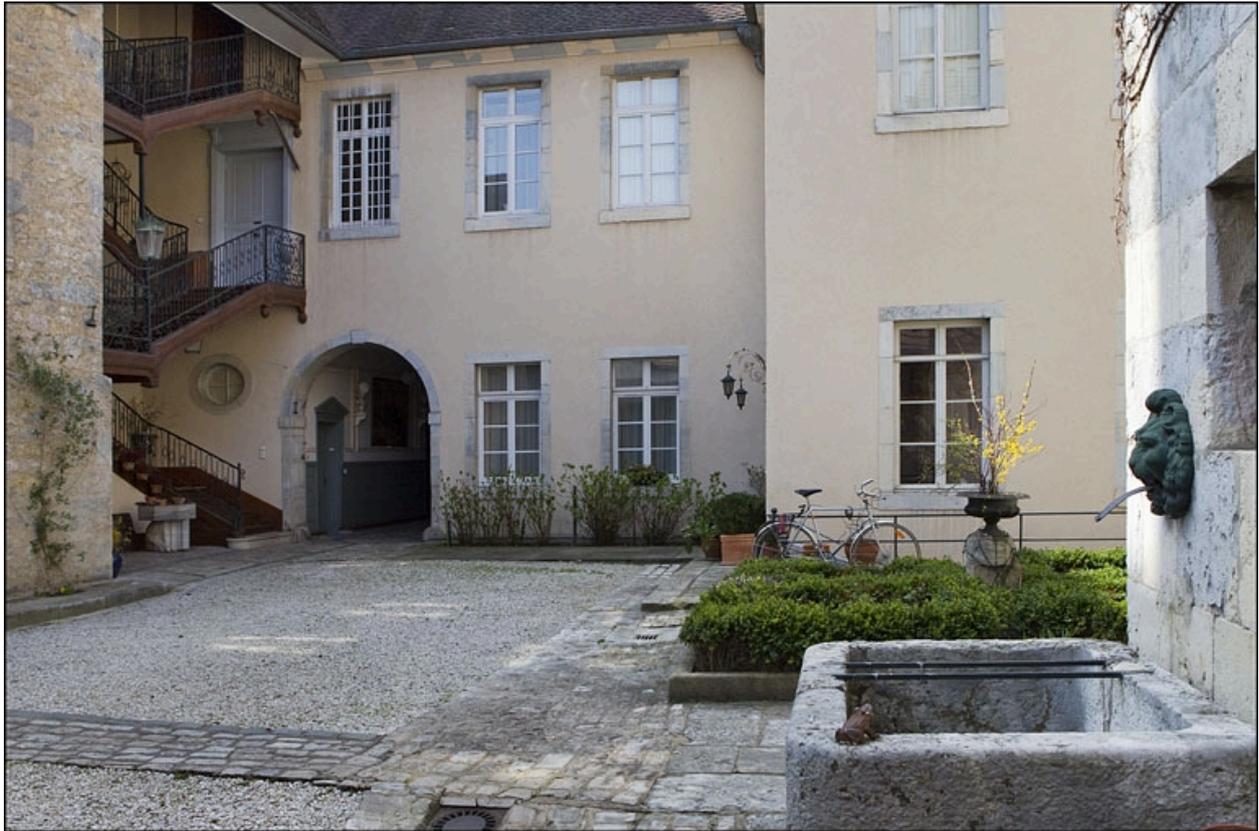
Vue d'ensemble de la façade
postérieure du logis principal
et de l'escalier à cage ouverte.
Phot. Yves Sancey
IVR43_20102500492NUC2A

Vue d'ensemble de la façade postérieure du logis principal et de l'escalier à cage ouverte.

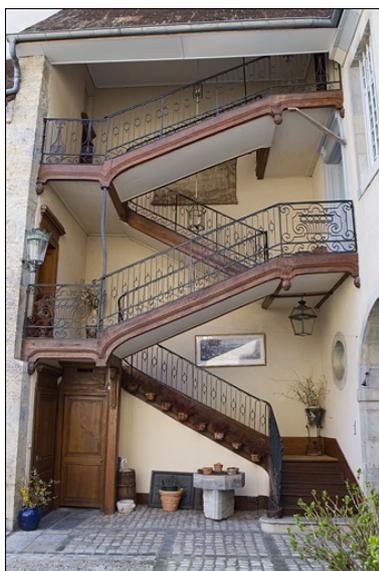
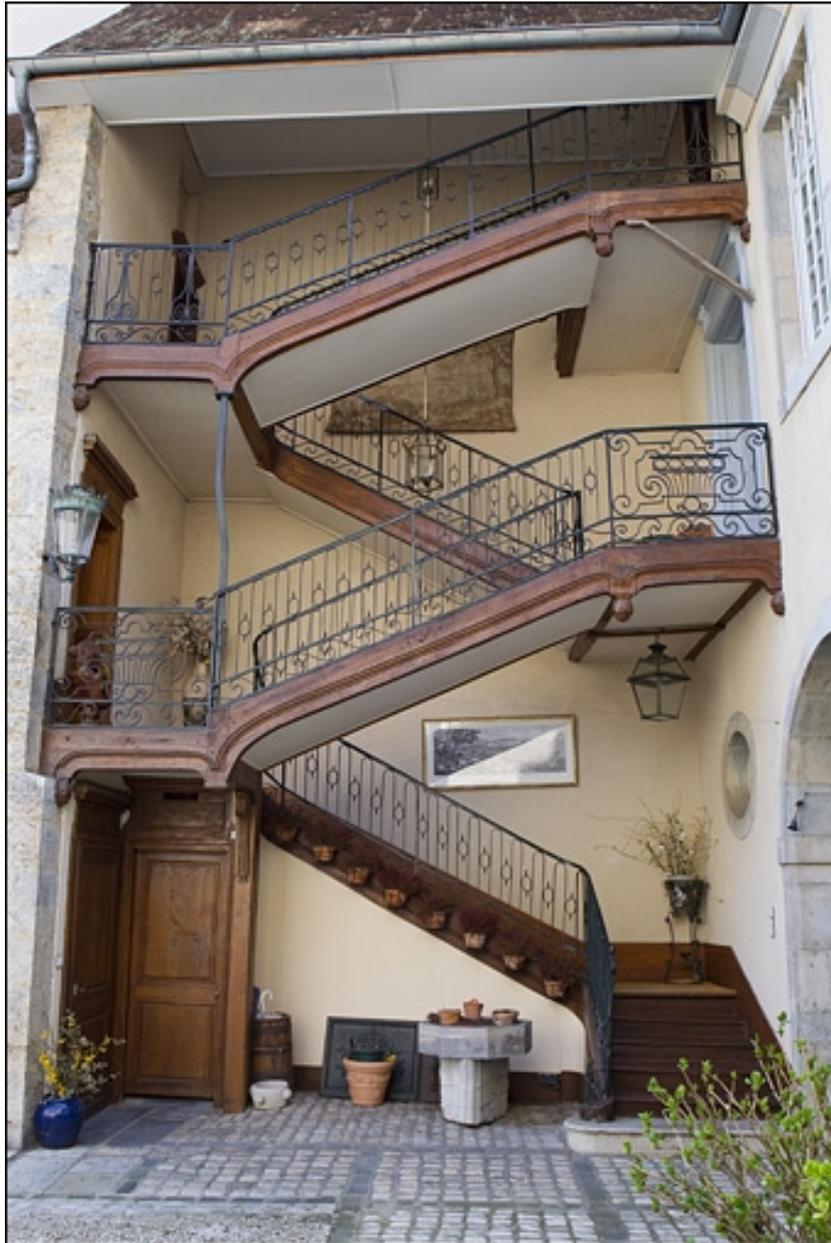
Vue d'ensemble de
l'escalier à cage ouverte.
Phot. Yves Sancey
IVR43_20102500496NUC2A

Vue d'ensemble de l'escalier à cage ouverte.

Escaliers : escalier de distribution extérieur : escalier tournant à retours avec jour, cage ouverte, en charpente ; escalier dans-œuvre : escalier tournant à retours sans jour, en charpente

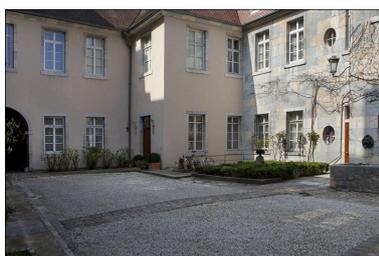
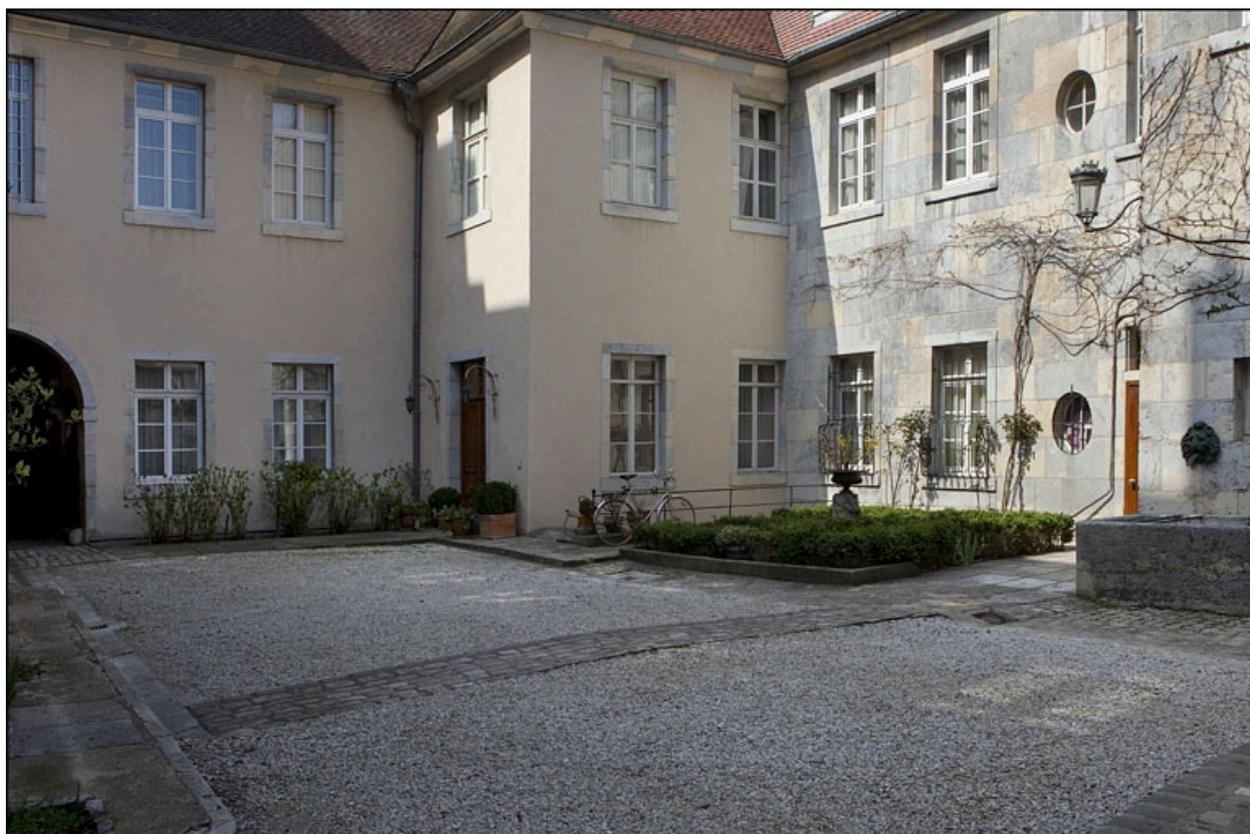
Vue d'ensemble de l'angle
entre l'aile sur cour et la façade
postérieure du logis principal.
Phot. Yves Sancey
IVR43_20102500494NUC2A

Vue d'ensemble de l'angle entre l'aile sur cour et la façade postérieure du logis principal.

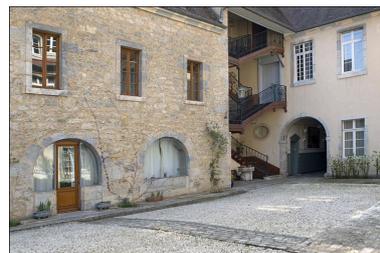
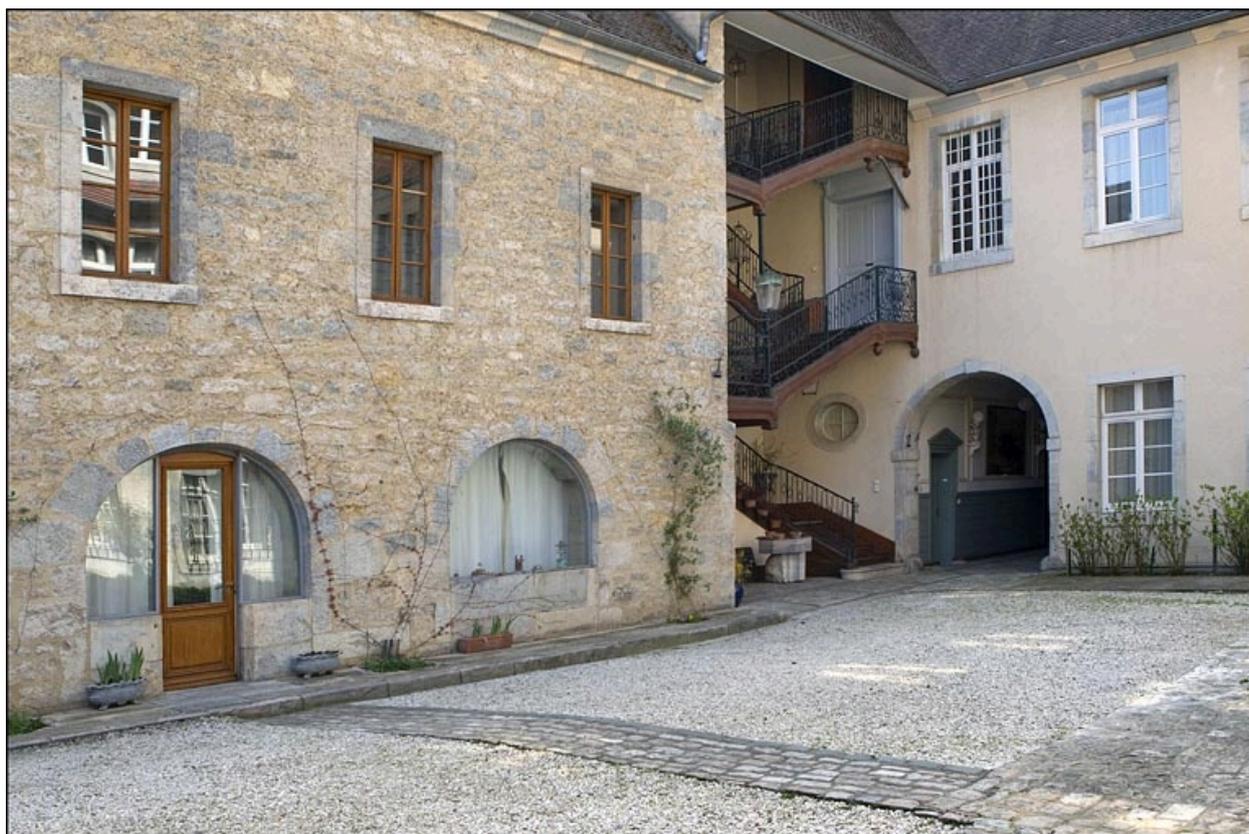
Vue d'ensemble du bâtiment des
cuisines et de l'escalier à cage
ouverte depuis le fond de la cour.
Phot. Yves Sancey
IVR43_20102500491NUC2A

Vue d'ensemble du bâtiment des cuisines et de l'escalier à cage ouverte depuis le fond de la cour.

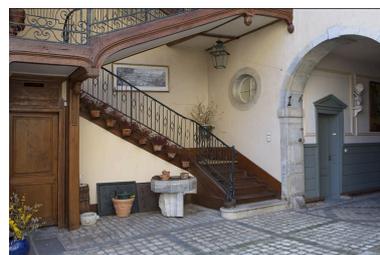
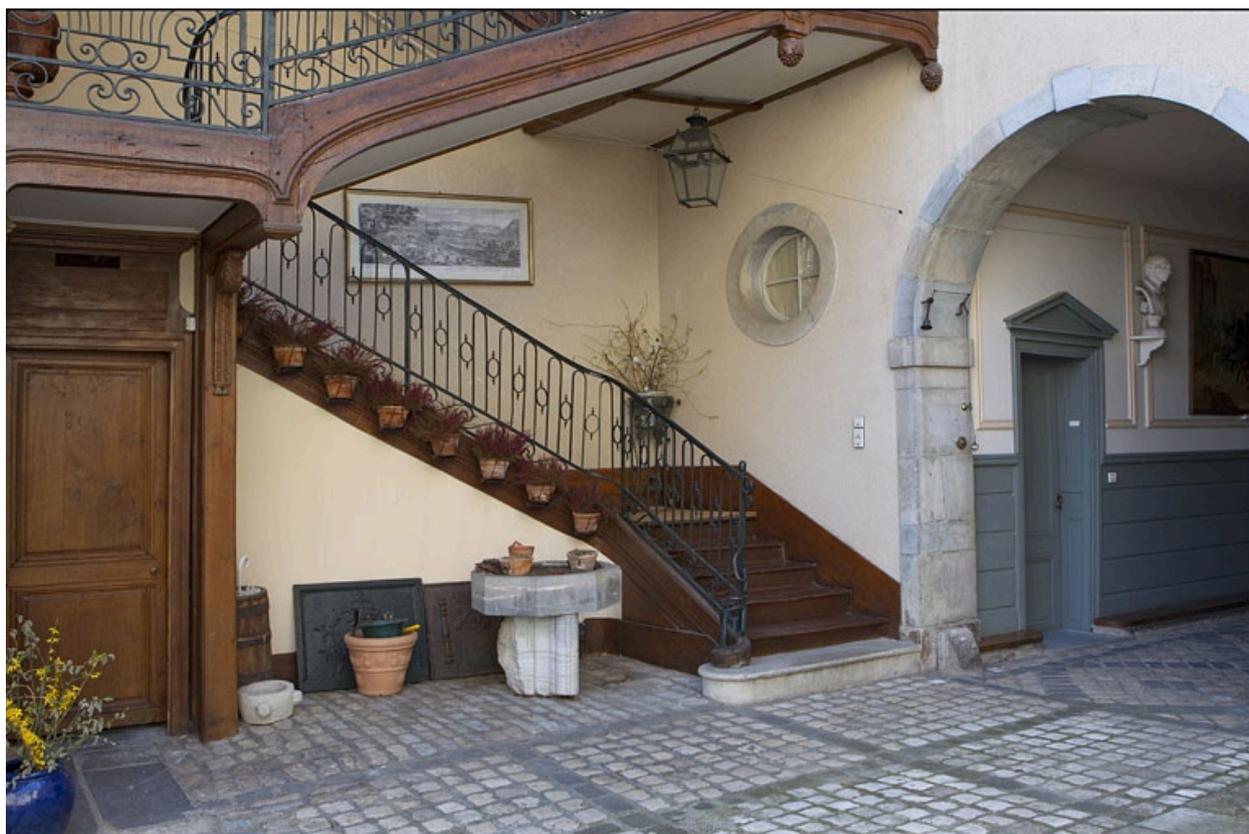
Détail du départ de
l'escalier à cage ouverte.
Phot. Yves Sancey
IVR43_20102500495NUC2A

Détail du départ de l'escalier à cage ouverte.

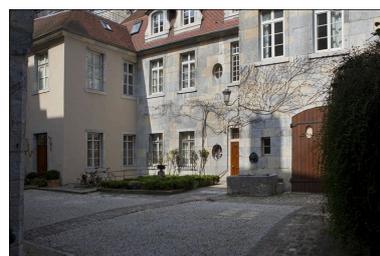
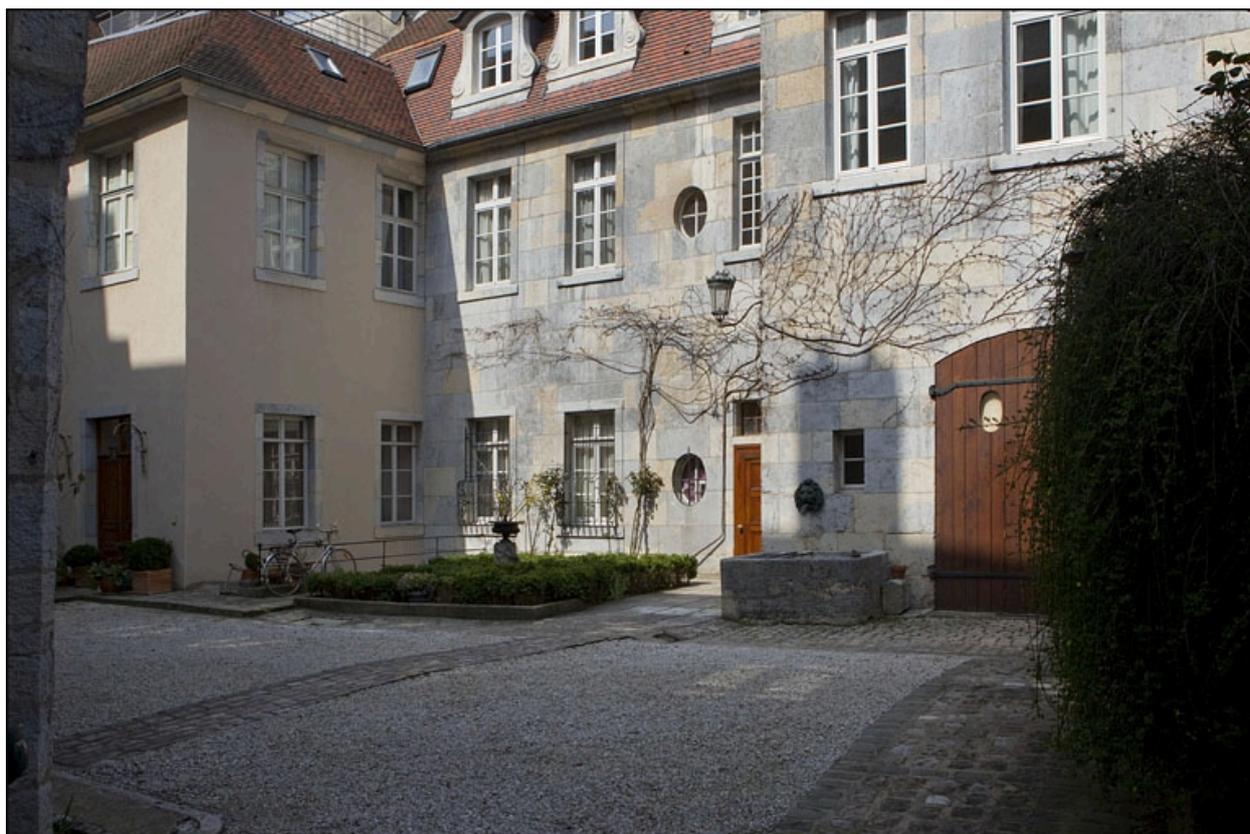
Vue d'ensemble de l'aile sur
cour, de trois quarts droit.
Phot. Yves Sancey
IVR43_20102500493NUC2A

Vue d'ensemble de l'aile sur cour, de trois quarts droit.

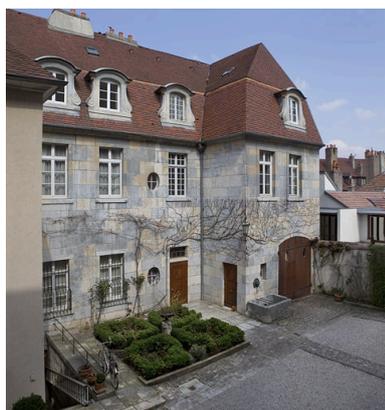
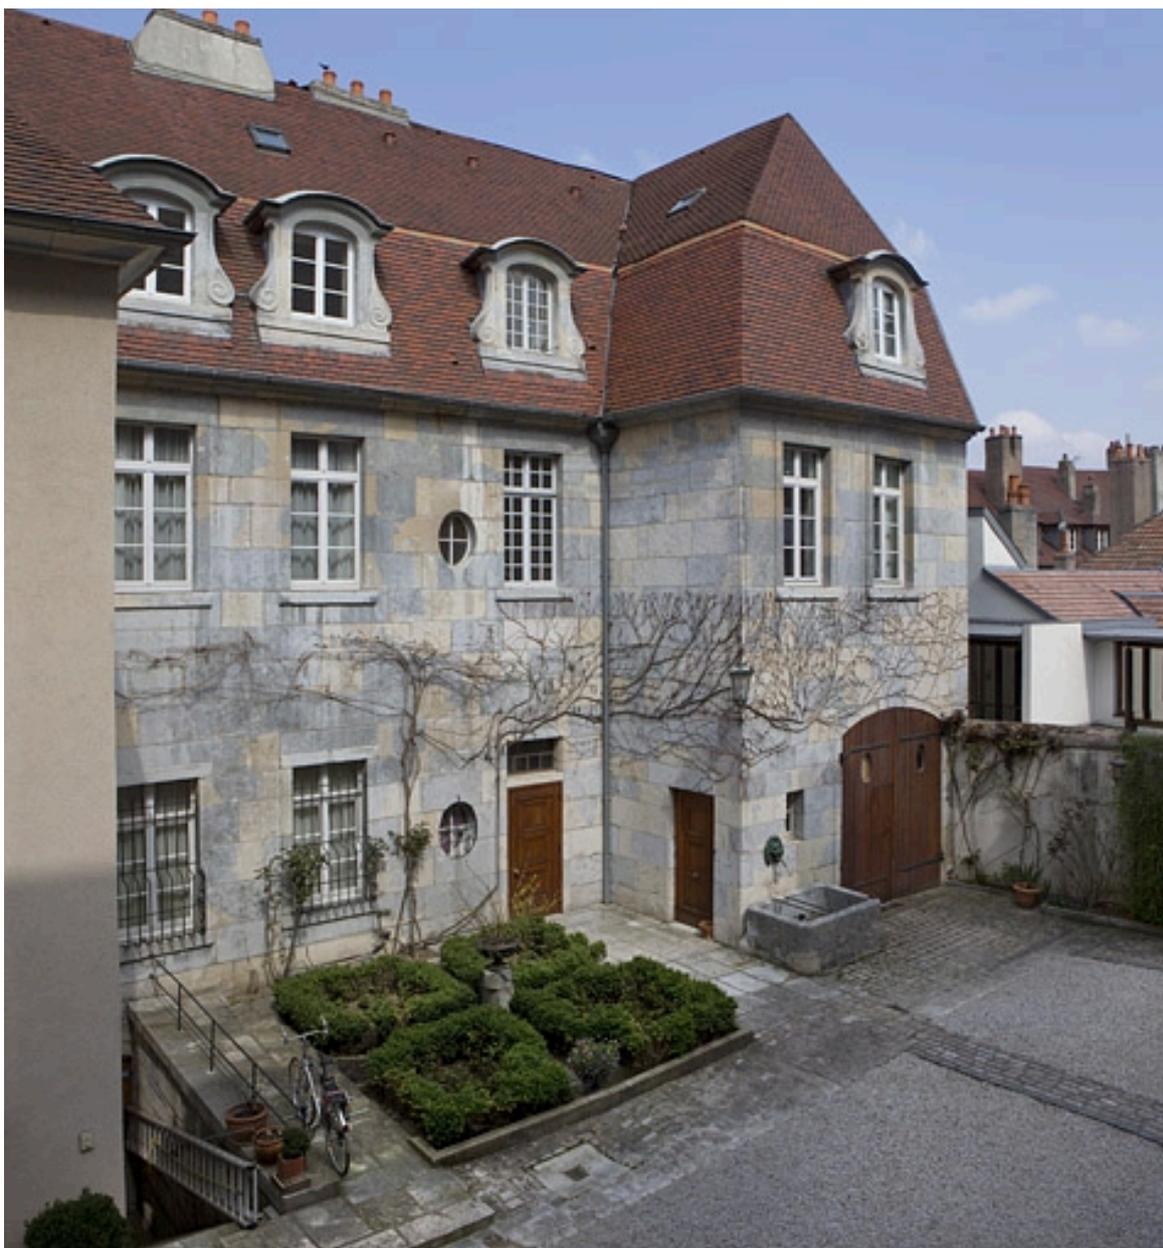
Aile sur cour, de trois quarts gauche.
Phot. Yves Sancey
IVR43_20102500507NUC2A

Aile sur cour, de trois quarts gauche.

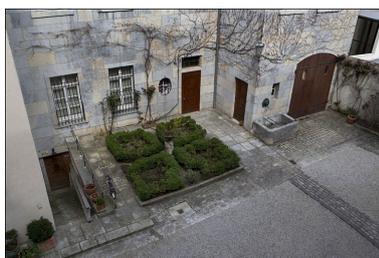
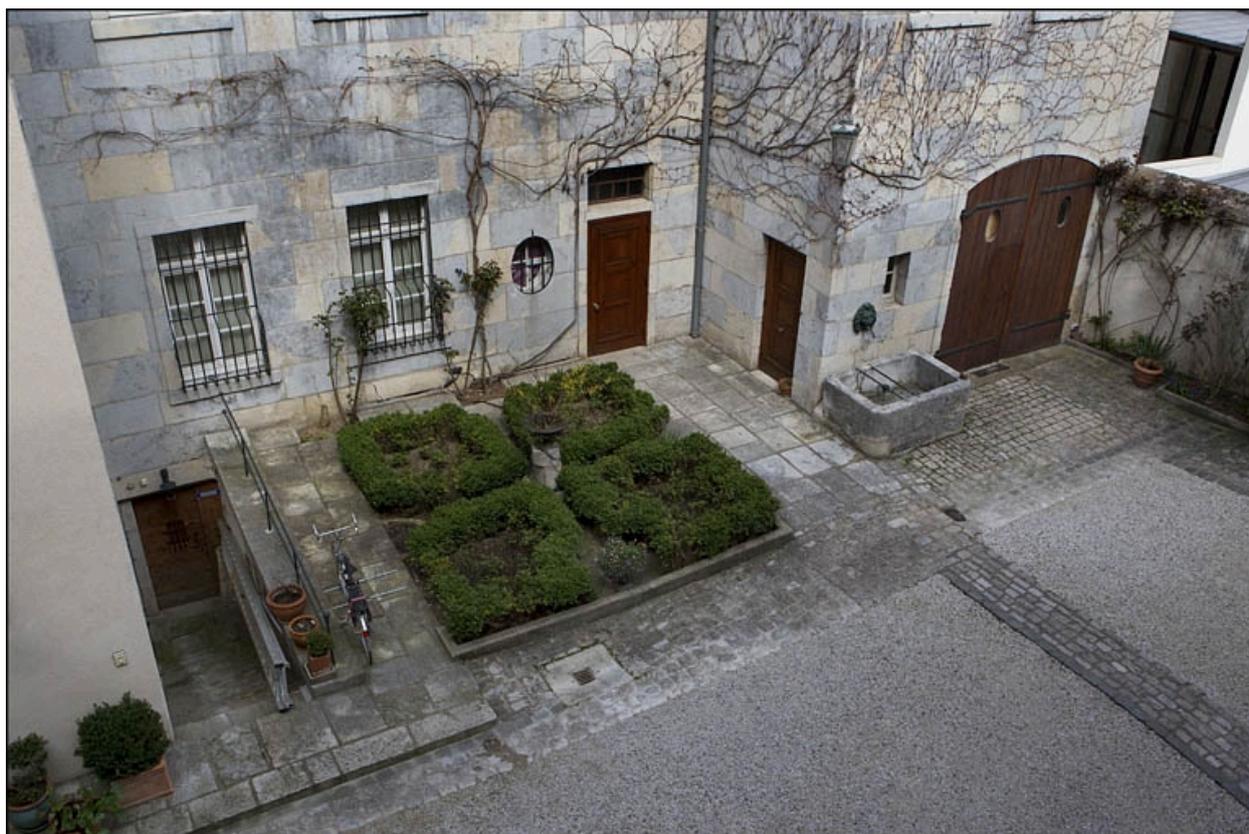
Vue du rez-de-chaussée de l'aile sur cour, depuis l'escalier à cage ouverte.
Phot. Yves Sancey
IVR43_20102500500NUC2A

Vue du rez-de-chaussée de l'aile sur cour, depuis l'escalier à cage ouverte.

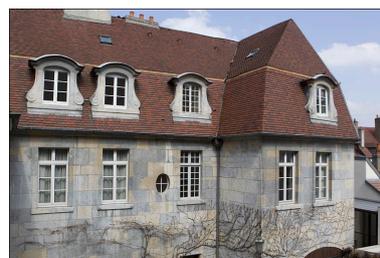
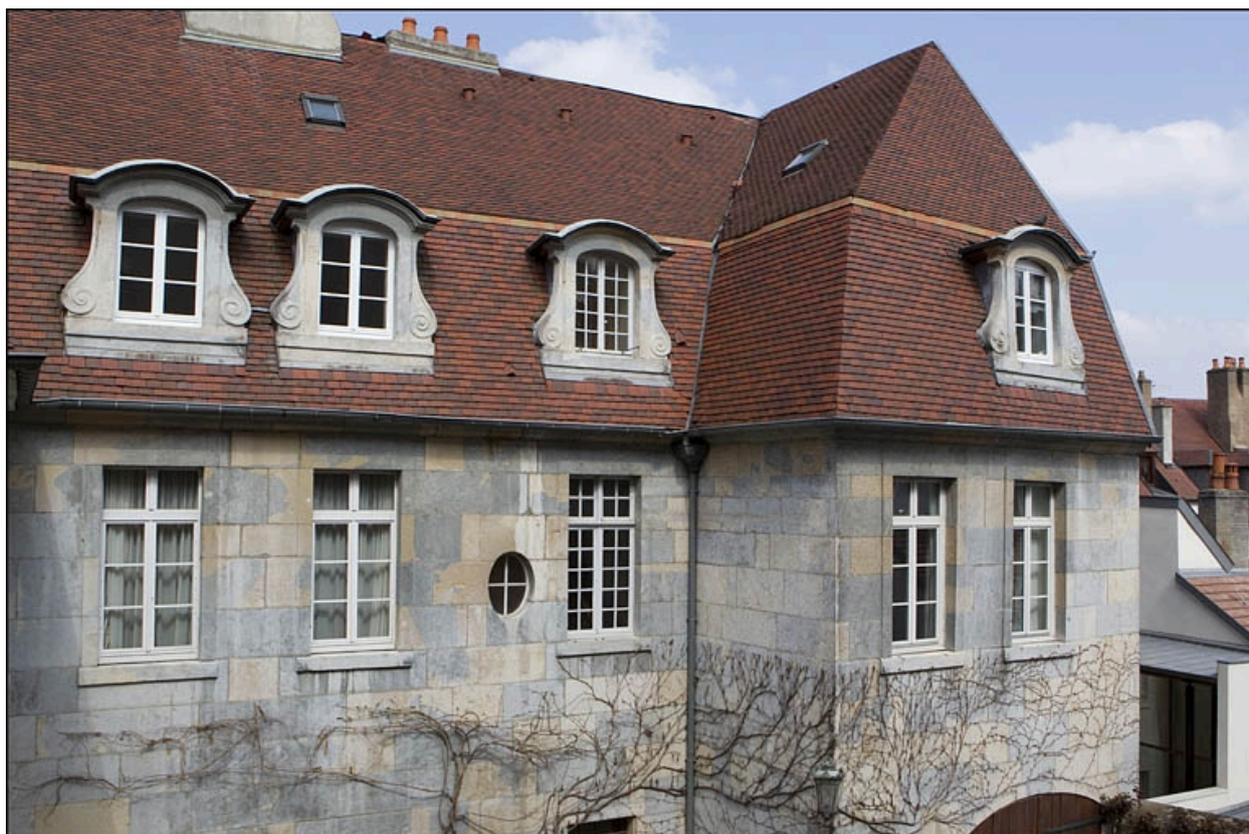
Vue de la partie supérieure de l'aile sur cour, depuis l'escalier à cage ouverte.
Phot. Yves Sancey
IVR43_20102500501NUC2A

Vue de la partie supérieure de l'aile sur cour, depuis l'escalier à cage ouverte.

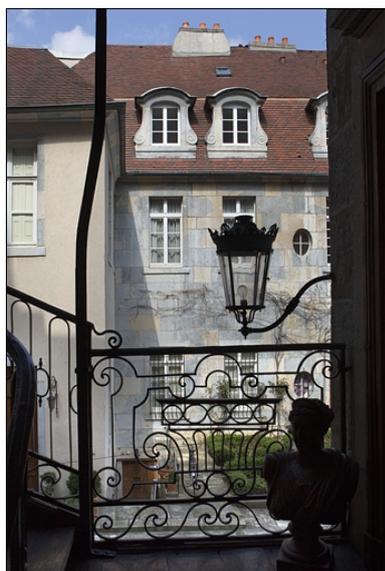
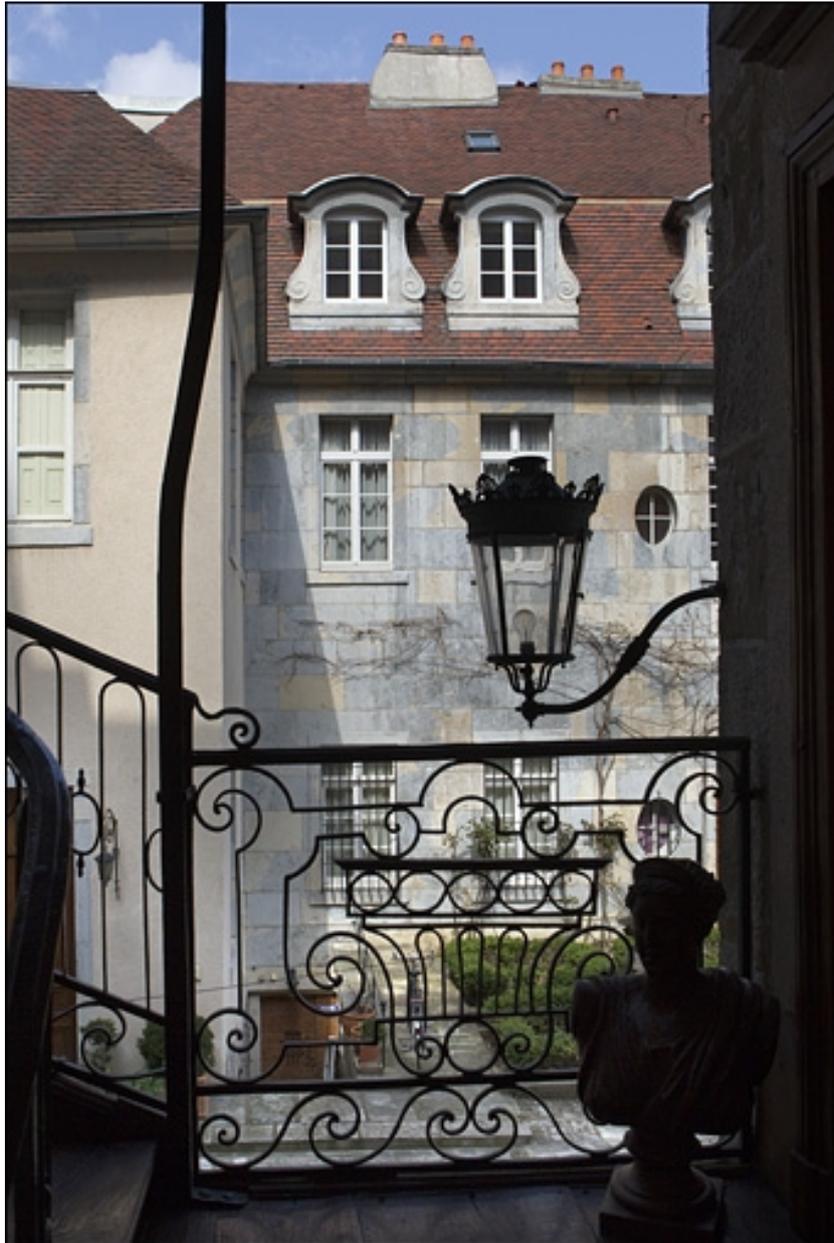
Vue de l'aile sur cour, depuis l'escalier à cage ouverte.
Phot. Yves Sancey
IVR43_20102500499NUC2A

Vue de l'aile sur cour, depuis l'escalier à cage ouverte.

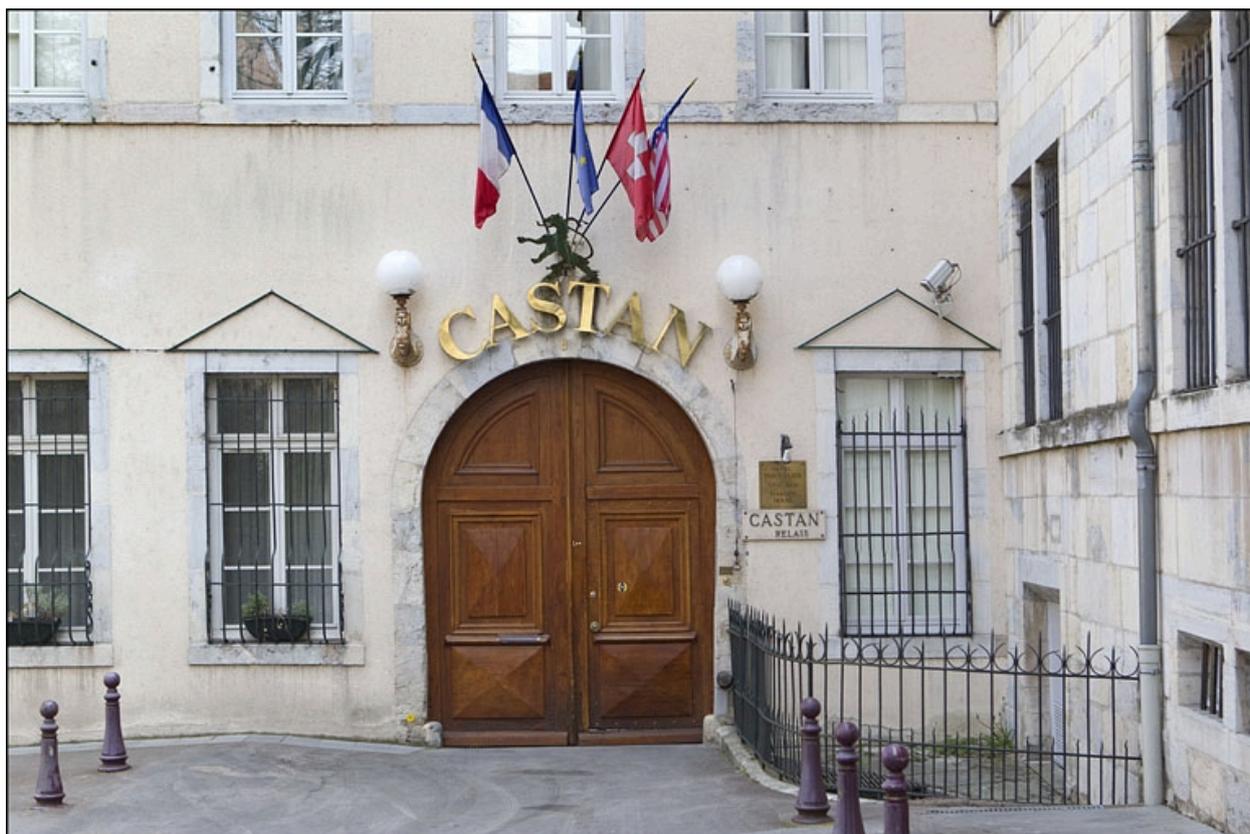
Vue du portail d'entrée sur rue.
Phot. Yves Sancey
IVR43_20102500504NUC2A

Vue du portail d'entrée sur rue.
