Franche-Comté, Doubs
Besançon
îlot Boitouset
6 place Castan

maison de chanoines dite hôtel d'Orival, actuellement hôtel de voyageurs

Numéro de dossier : IA25000450
Date de l'enquête initiale : 1996
Date(s) de rédaction : 2007
Cadre de l'étude : enquête thématique régionale demeures bisontines
Degré d'étude : étudié

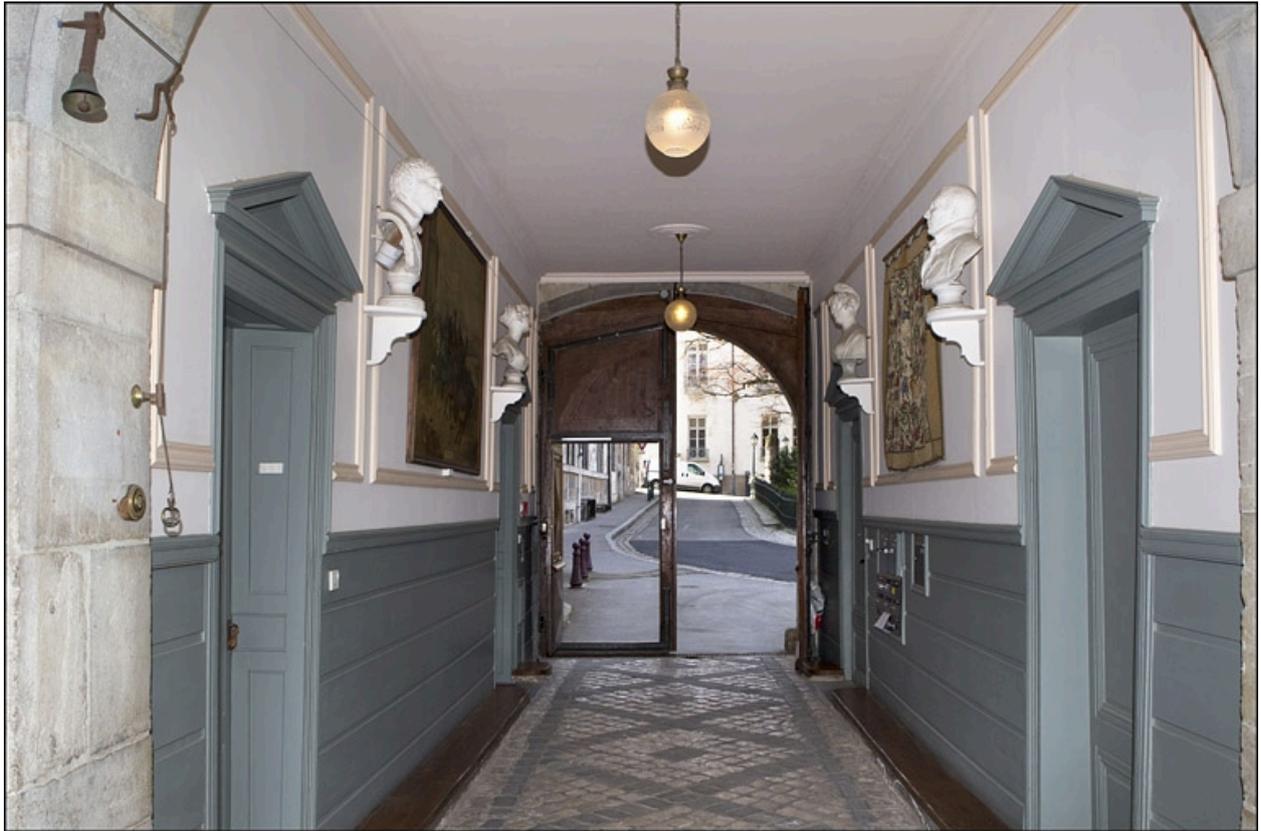
Vue du passage cocher depuis la cour.
Phot. Yves Sancey
IVR43_20102500503NUC2A

Vue du passage cocher depuis la cour.
