Franche-Comté, Doubs
Besançon
îlot Forum
90 rue des Granges

maison

Numéro de dossier : IA25000397
Date de l'enquête initiale : 1996
Date(s) de rédaction : 2005
Cadre de l'étude : enquête thématique régionale demeures bisontines
Degré d'étude : étudié

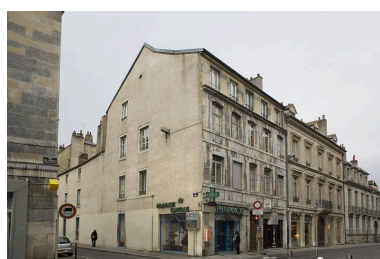
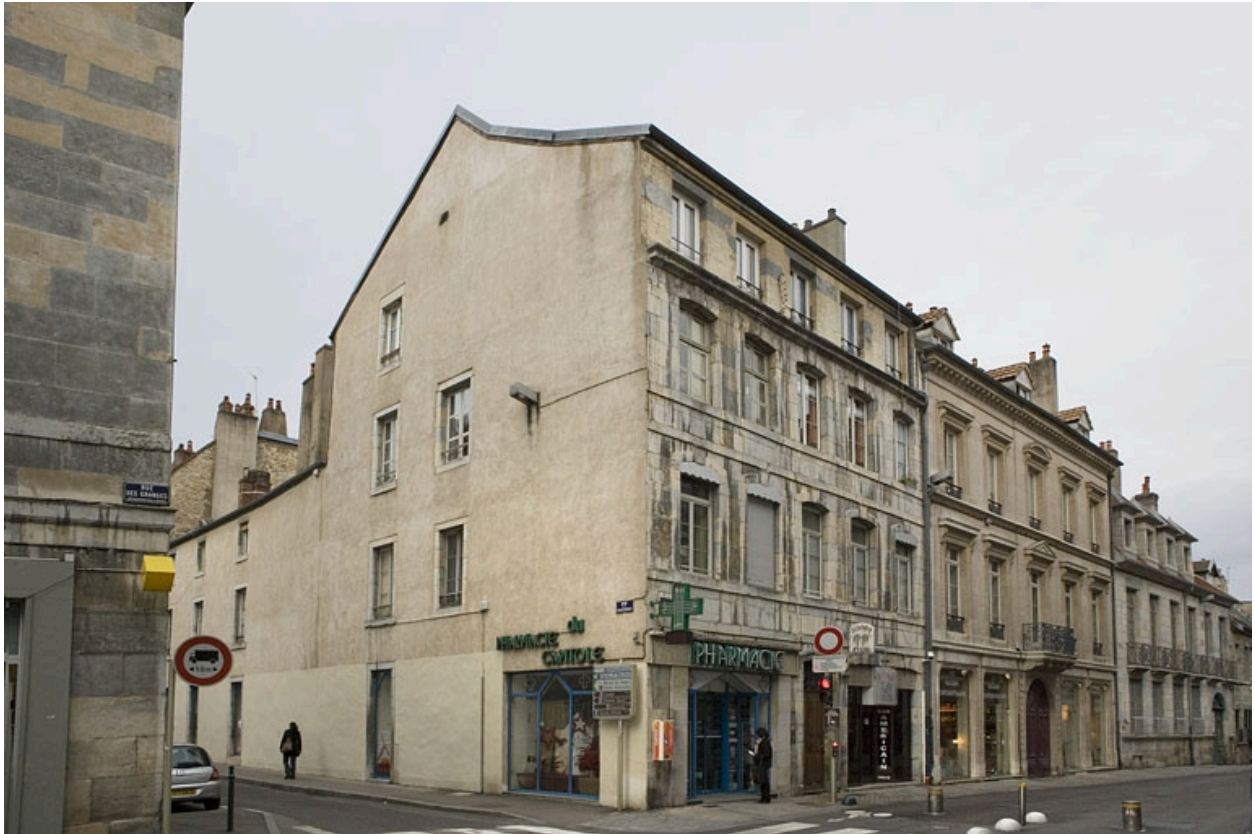
Vue d'ensemble de la maison de trois quarts gauche.

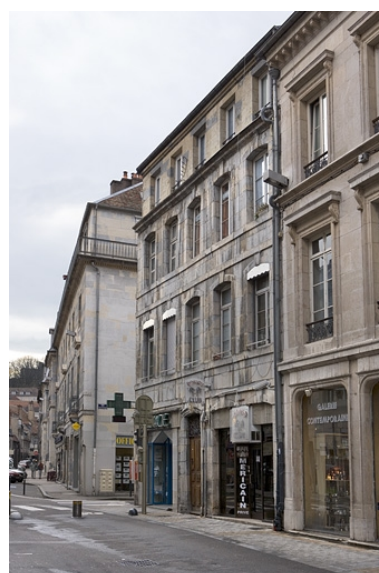
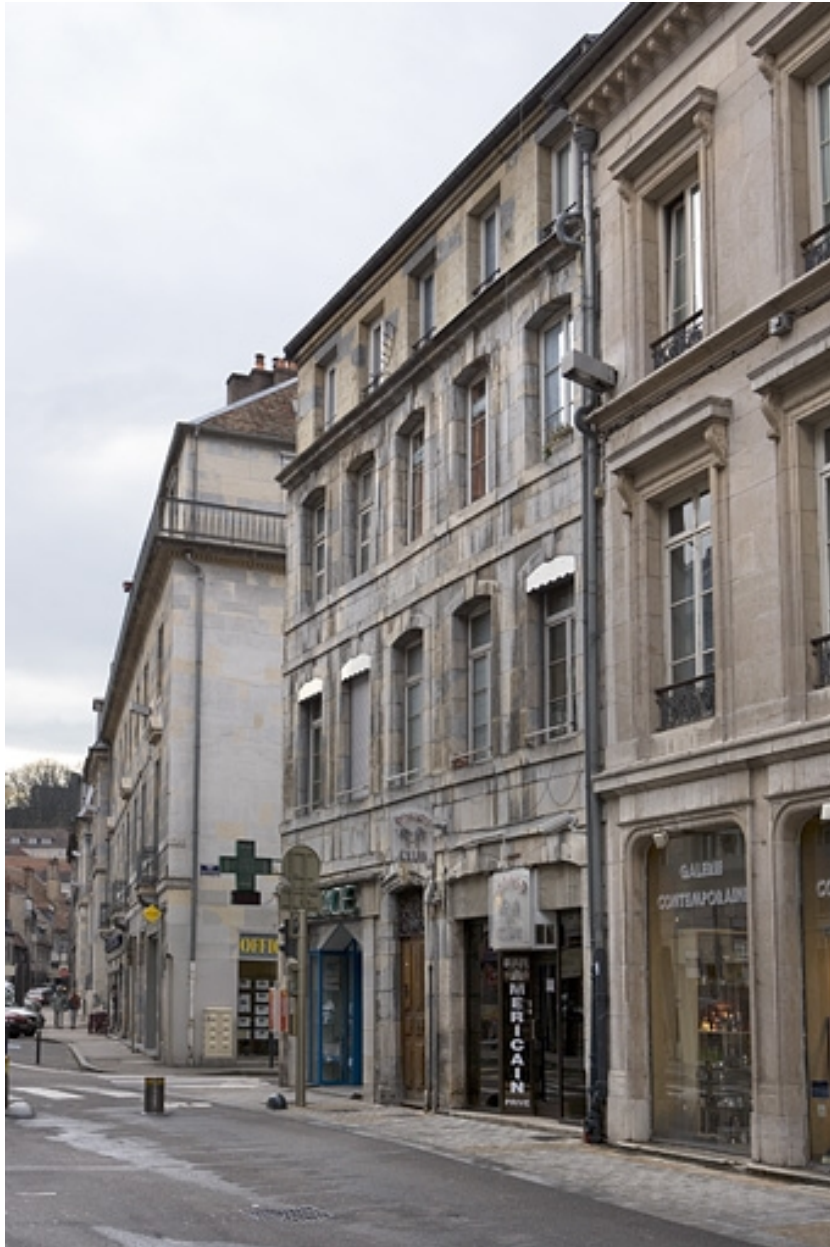
Vue d'ensemble de la façade sur rue de trois quarts droit.

La maison, construite sur des caves voûtées d'arêtes, est située sur une parcelle d'angle. Elle comprend un logis principal sur rue et deux logis secondaires perpendiculaires au précédent de part et d'autre d'une cour. L'accès s'effectue par un couloir en position centrale. L'ensemble est distribué par deux escaliers à cage ouverte, de même forme et de même matériau. Le principal, à droite de la cour, est prolongé sur la façade postérieure du logis sur rue, par trois coursières superposées ; le secondaire est situé en fond de cour, entre les deux logis secondaires. L'édifice est en grande partie bâti en moellon enduit, sauf la façade sur rue et celle du logis secondaire droit qui sont en pierre de taille.

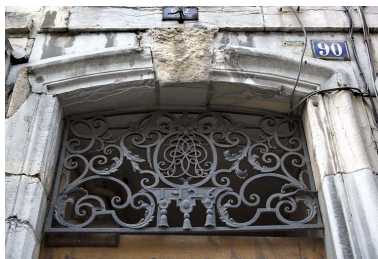
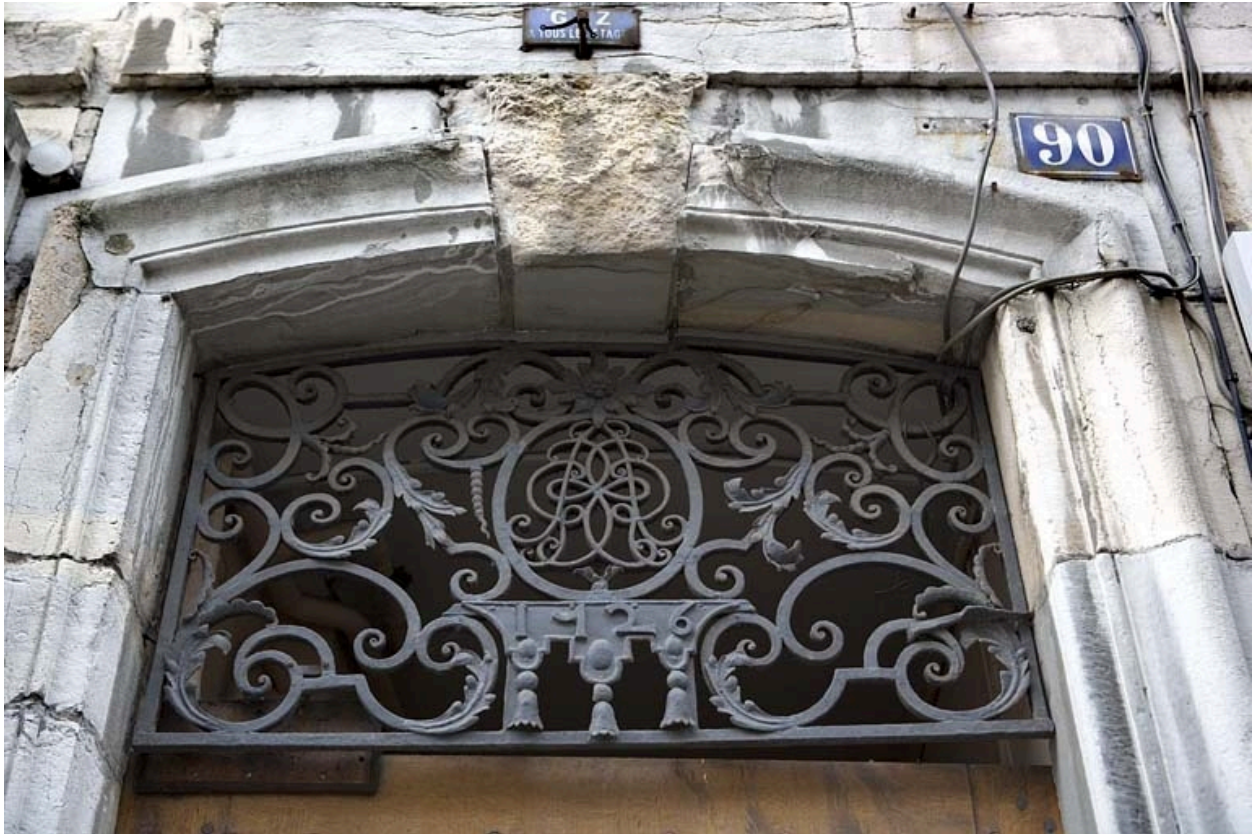
Détail du tympan en ferronnerie
de la porte du couloir.
Phot. Yves Sancey
IVR43_20082500346NUC2A

Détail du tympan en ferronnerie de la porte du couloir.

La maison, qui appartenait à la fin du 18e siècle à Pierre-Jacques Morel, chirurgien de l'hôpital militaire et professeur royal au collège de chirurgie et à un sculpteur nommé Chambert, a été construite dans le deuxième quart du 18e siècle, comme l'indique la date 1726 inscrite dans la grille d'imposte de la porte d'entrée. Le logis principal a été surélevé d'un étage au 19e siècle. Les trois coursières situées sur la façade postérieure datent aussi de la même époque. Le logis secondaire gauche, donnant sur la rue de la Bibliothèque, ne comportait qu'un rez-de-chaussée en 1787 (d'après la reconnaissance de l'architecte Charles-François Longin, faite à l'occasion du recrépissage de la partie gauche sur rue de la maison) et a été surélevé de deux étages au 19e siècle, obligeant la création probable de l'escalier à cage ouverte secondaire situé en fond de cour. Les deux boutiques actuelles, de part et d'autre de l'entrée, ne sont probablement pas d'origine, comme le montre des traces de linteaux de fenêtres qui subsistent à droite de cette entrée.

grille d'imposte de la porte d'entrée

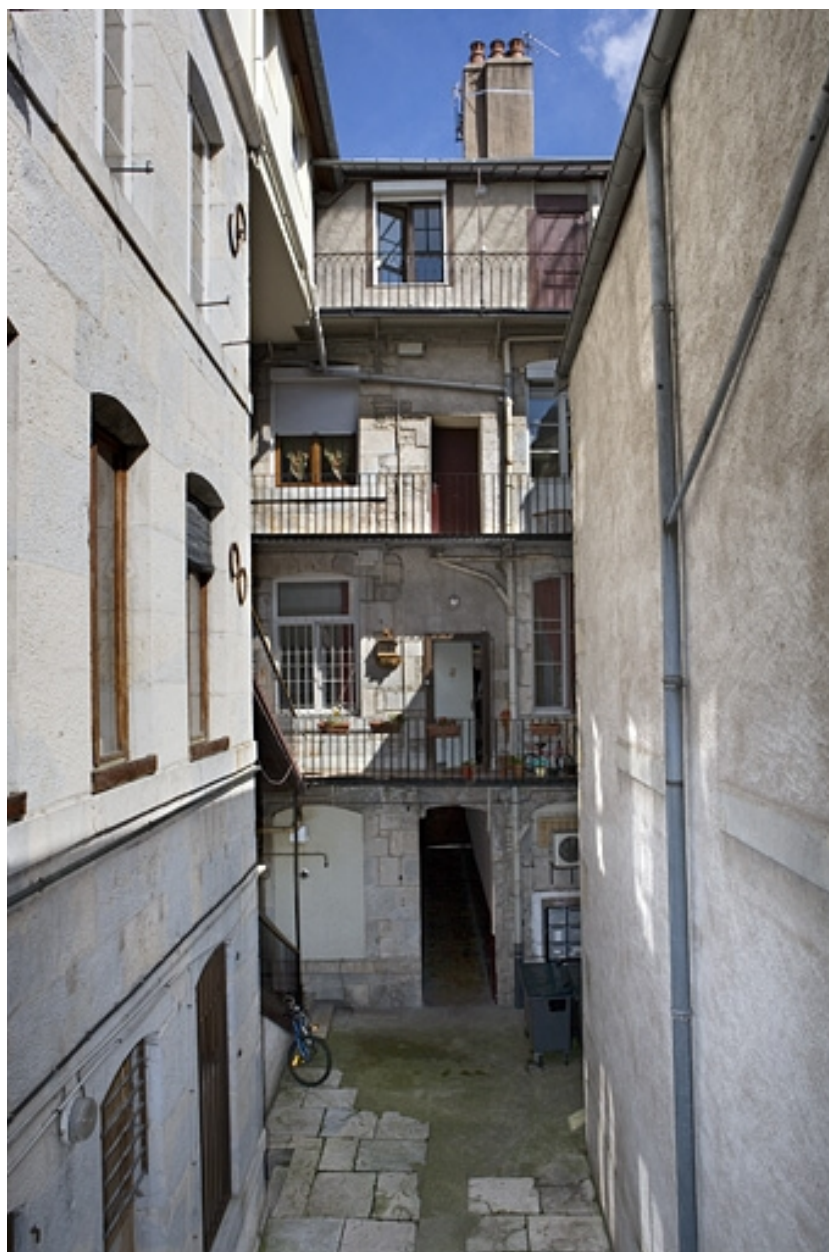
Vue d'ensemble de la façade
postérieure du logis principal
depuis le fond de la cour.
Phot. Yves Sancey
IVR43_20082500350NUC2A

Vue d'ensemble de la façade postérieure du logis principal depuis le fond de la cour.
