Bourgogne, Saône-et-Loire
Laives
Montagne de Saint-Martin
église Saint-Martin

culots (7) de la chapelle nord (chapelle de Jehan Géliot)

Numéro de dossier : IM71004879
Date de l'enquête initiale : 2023
Date(s) de rédaction : 2024
Cadre de l'étude : opération ponctuelle
Degré d'étude : étudié
Référence du dossier Monument Historique : PA00113305

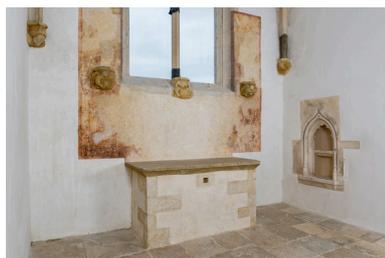
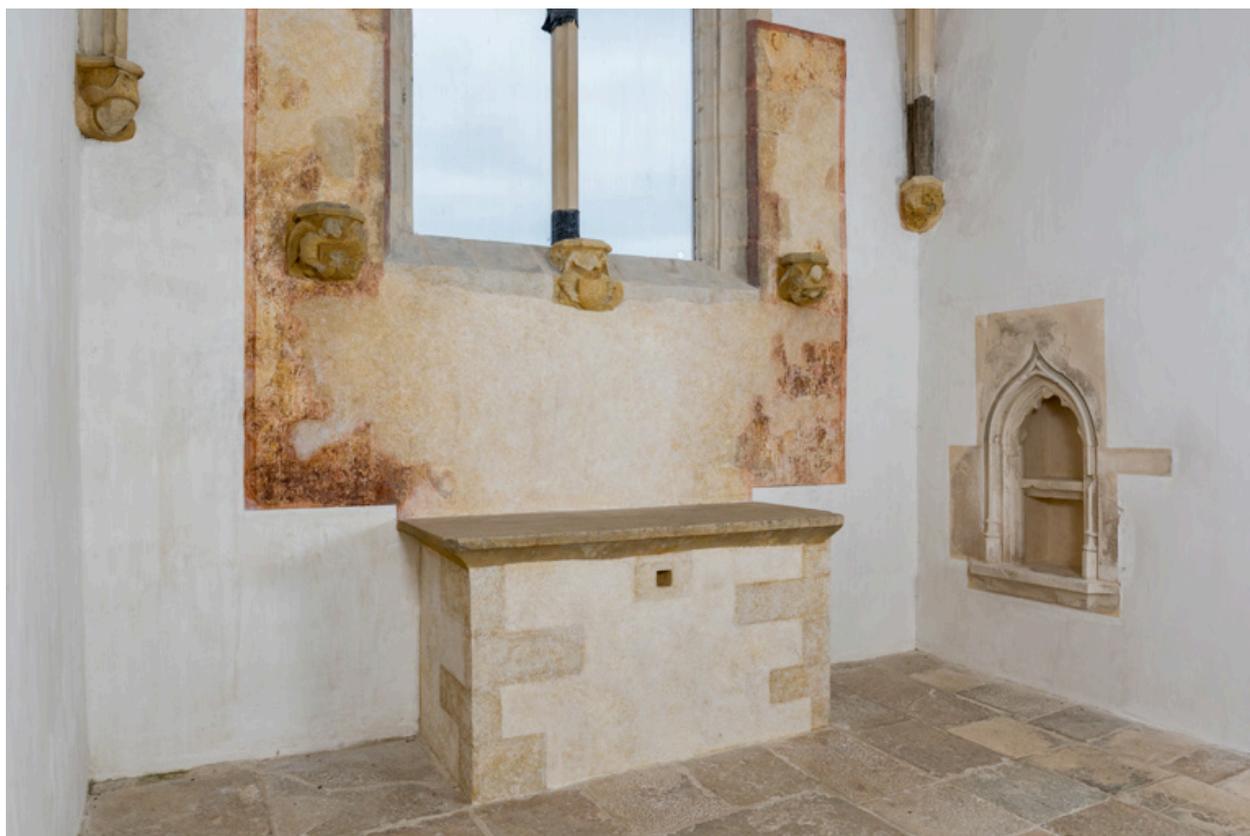
Mur nord de la chapelle.
Phot. Pierre-Marie Barbe-Richaud
IVR26_20237100338NUC4A

Mur nord de la chapelle.

Les trois culots du mur nord (au-dessus de l'autel) représentent un ange portant un écu. Les quatre culots à la retombée des ogives représentent une femme portant une roue (?), un homme coiffé d'un chapeau, un décor de pampre avec un visage humain et un fou (?)

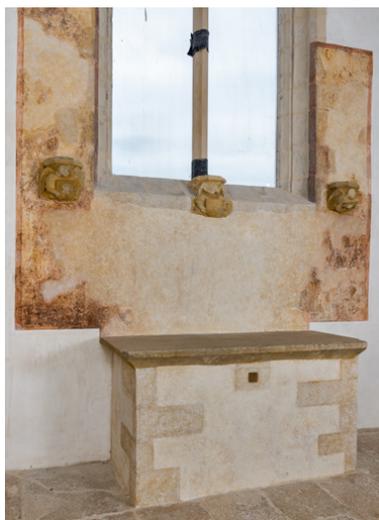
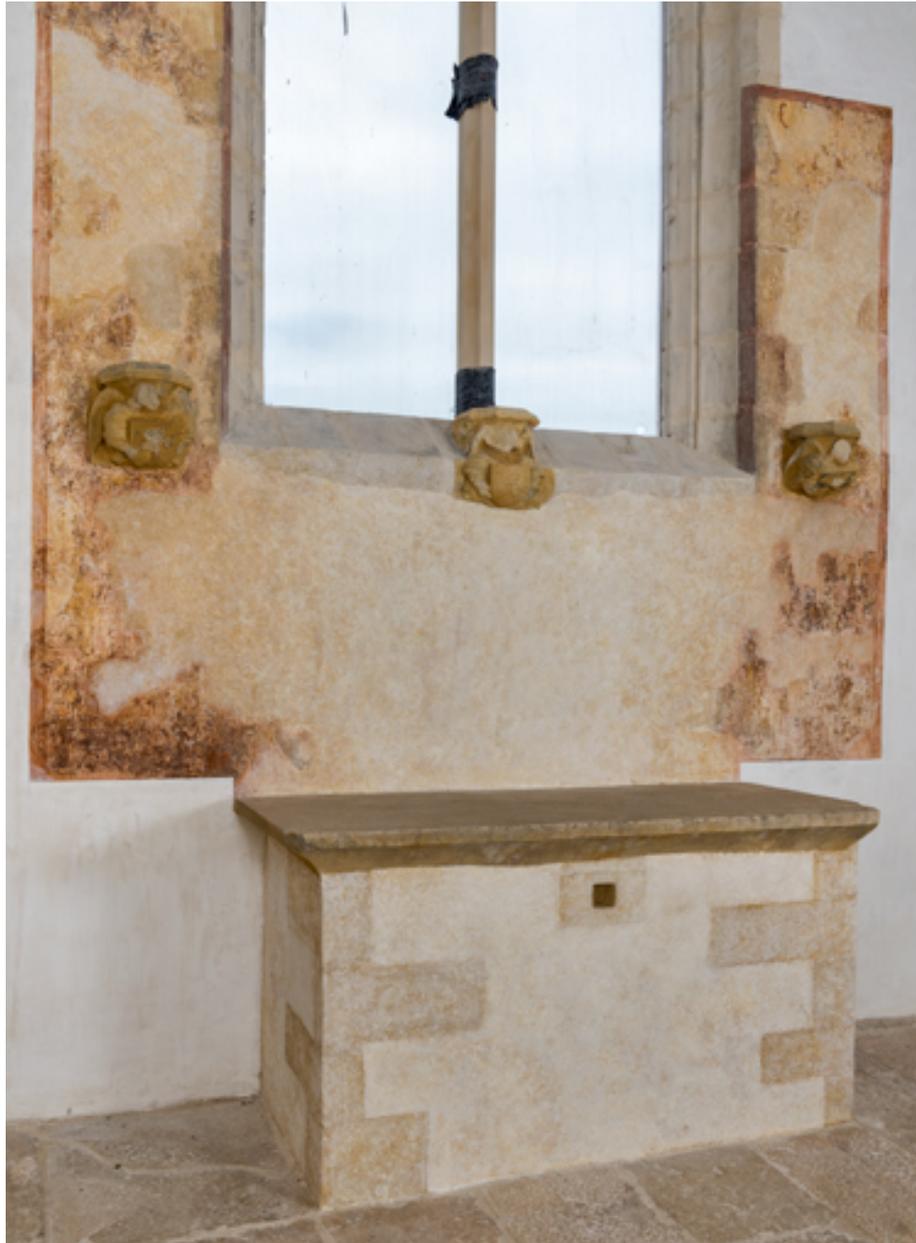
Mur nord de la chapelle.
Phot. Pierre-Marie Barbe-Richaud
IVR26_20237100337NUC4A

Mur nord de la chapelle.

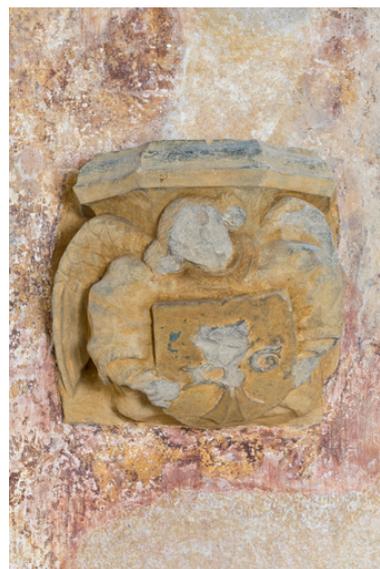
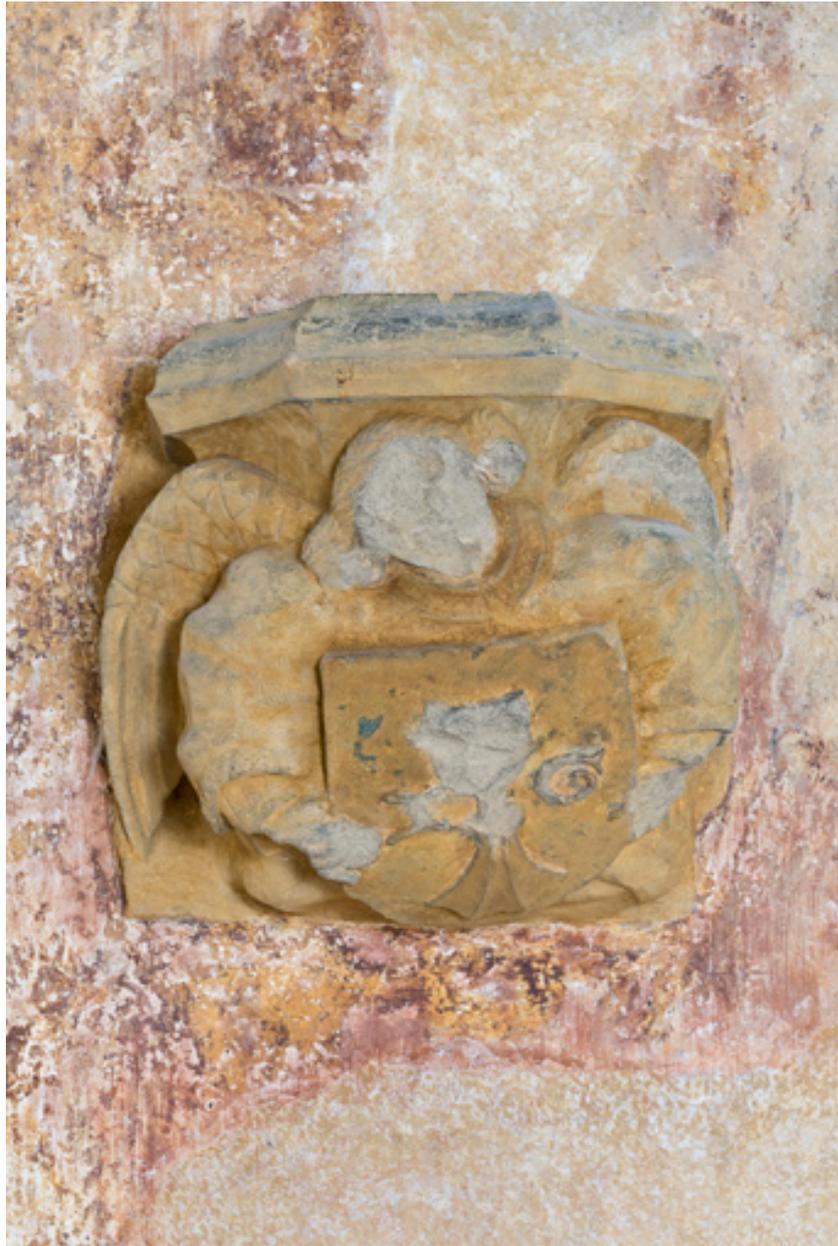
Mur nord, culot de gauche :
ange porteur d'écu.
Phot. Pierre-Marie Barbe-Richaud
IVR26_20237100335NUC4A

Mur nord, culot de gauche : ange porteur d'écu.

Culot du mur nord (droite) : 30 x 26 x 24 cm. Culot du mur nord (gauche) : 33 x 30 x 25 cm. Culot du mur nord (centre) : 23 cm x 30 cm, h. 35 cm. Dimensions non prises pour les autres culots.

Les écus tenus par les anges des culots de gauche et de droite du mur nord portent un calice encadré par les lettres I et G (armes de Jehan Géliot).

Les culots ont été mutilés. Certains semblent avoir été reconstitués.

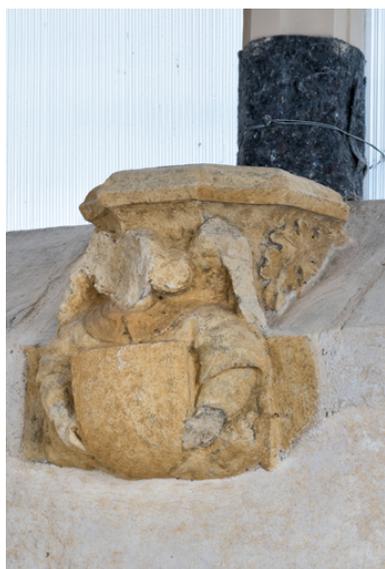
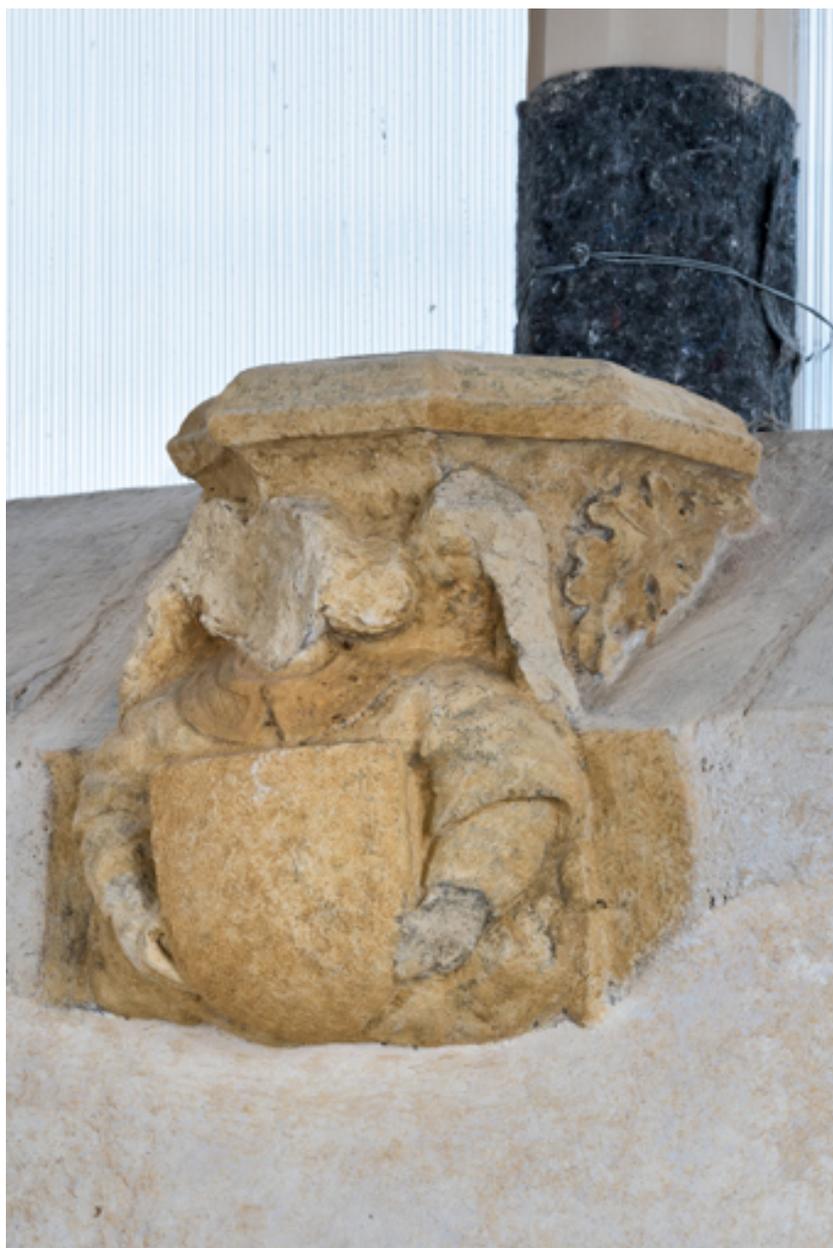
Mur nord, culot du centre :
ange porteur d'écu.
Phot. Pierre-Marie Barbe-Richaud
IVR26_20237100334NUC4A

Mur nord, culot du centre : ange porteur d'écu.

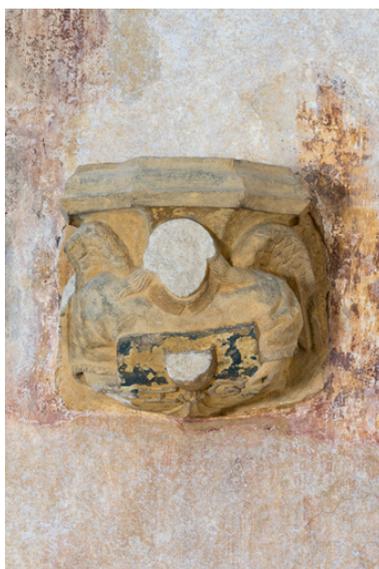
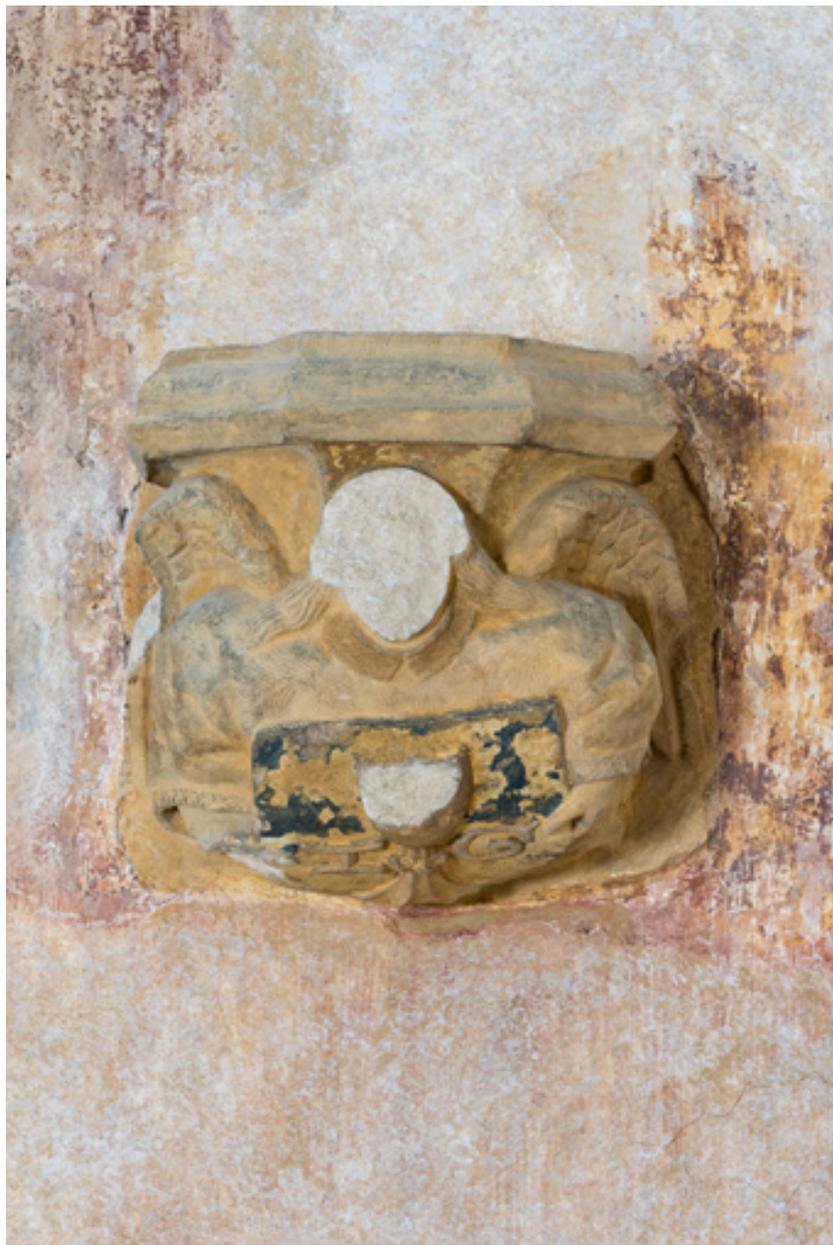
Mur nord, culot de droite :
ange porteur d'écu.
Phot. Pierre-Marie Barbe-Richaud
IVR26_20237100336NUC4A

Mur nord, culot de droite : ange porteur d'écu.

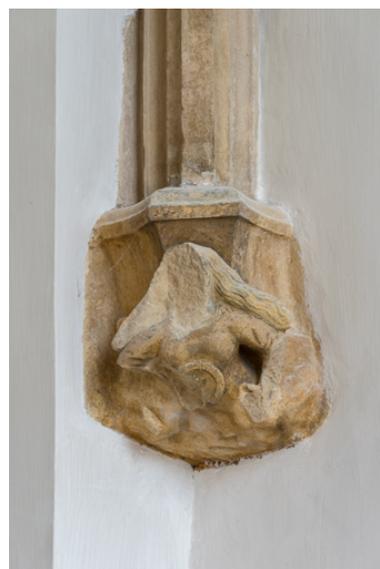
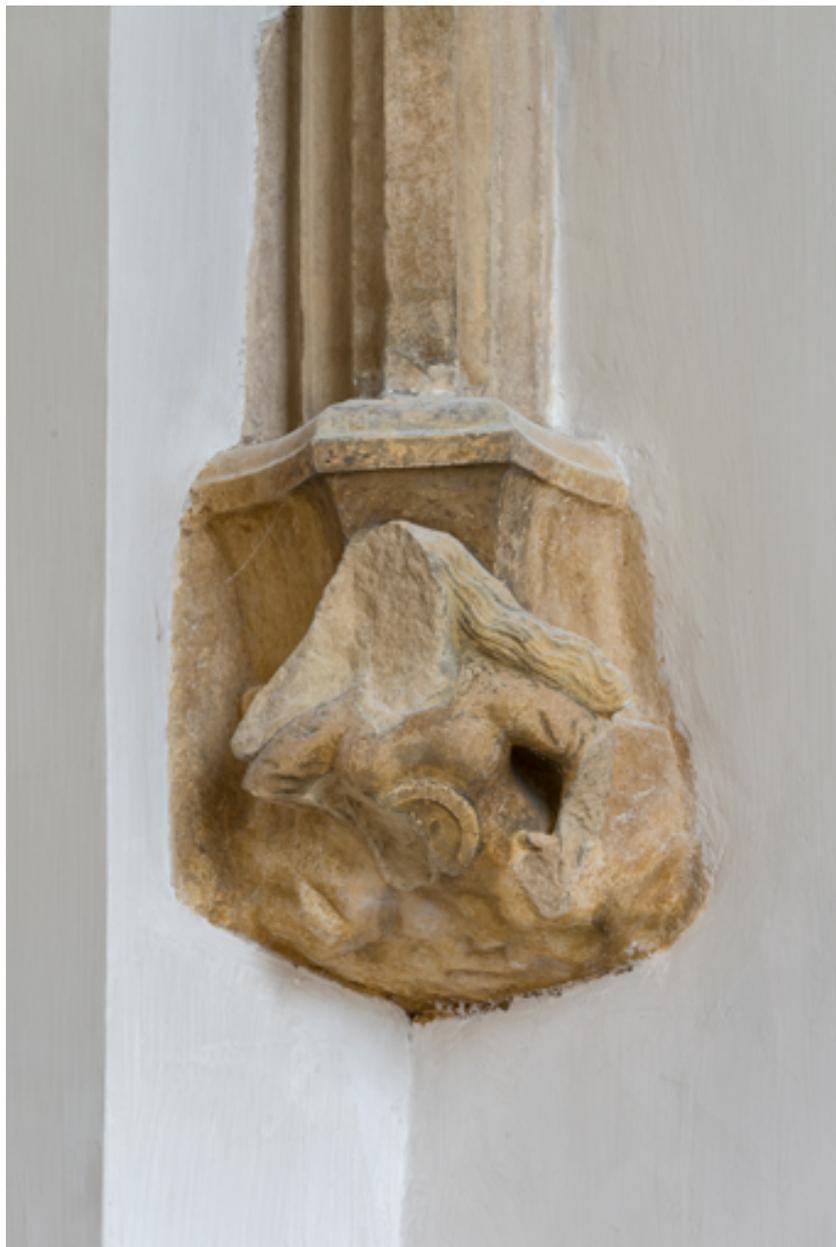
Culot à la retombée de l'ogive sud-est : femme portant une roue (?)
Phot. Pierre-Marie Barbe-Richaud
IVR26_20237100333NUC4A

Culot à la retombée de l'ogive sud-est : femme portant une roue (?)

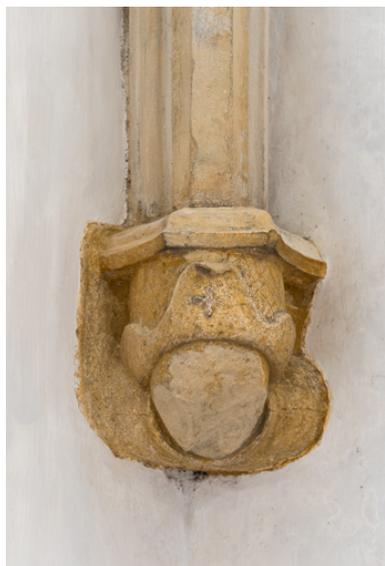
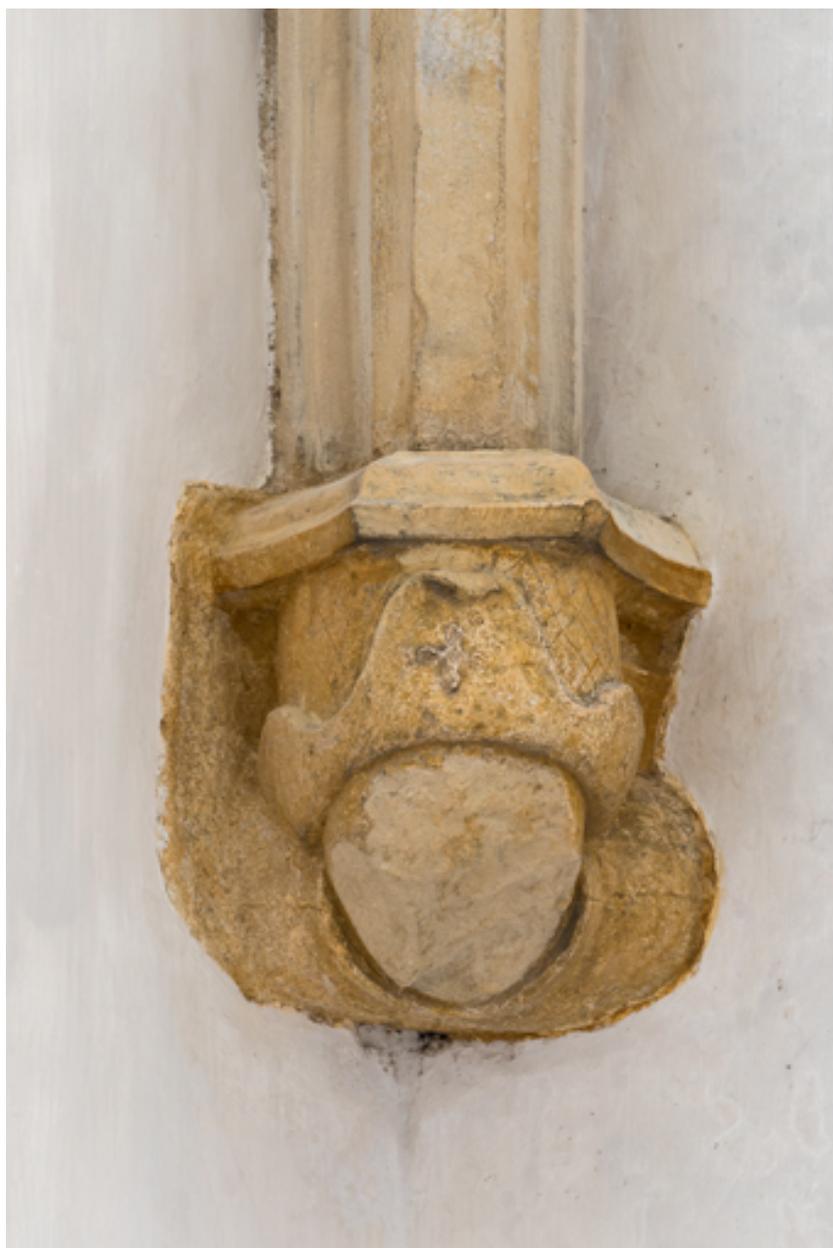
Culot à la retombée de l'ogive nord-ouest : homme coiffé d'un chapeau.
Phot. Pierre-Marie Barbe-Richaud
IVR26_20237100330NUC4A

Culot à la retombée de l'ogive nord-ouest : homme coiffé d'un chapeau.

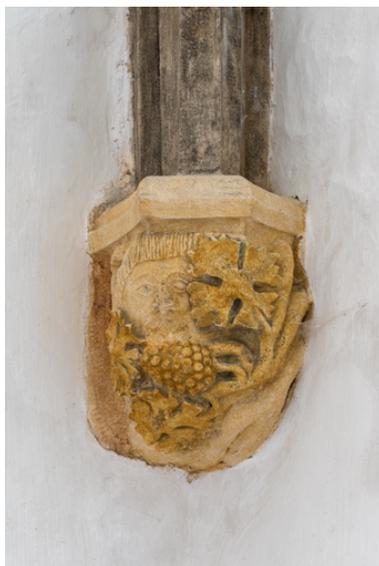
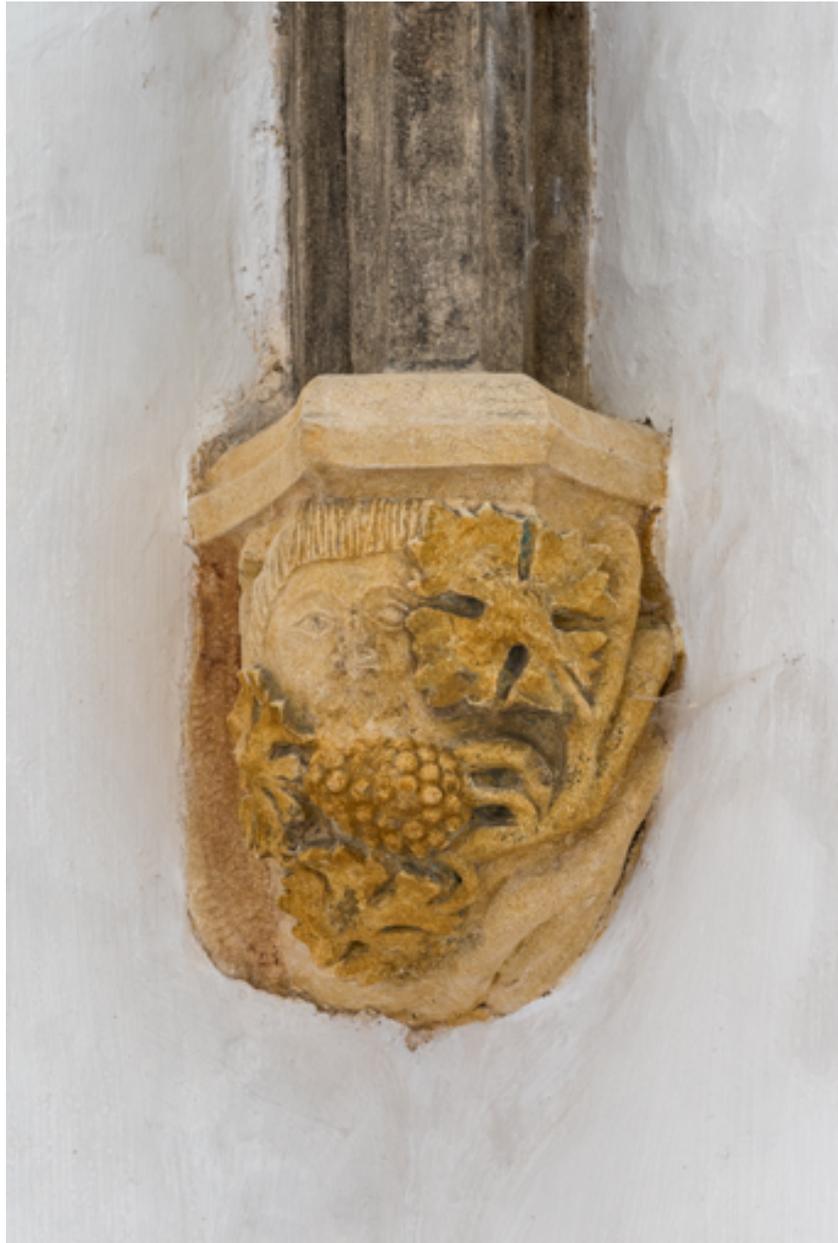
Culot à la retombée de l'ogive nord-est : pampre et visage humain.
Phot. Pierre-Marie Barbe-Richaud
IVR26_20237100331NUC4A

Culot à la retombée de l'ogive nord-est : pampre et visage humain.

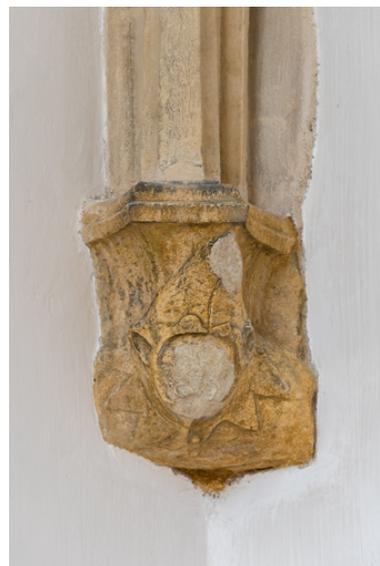
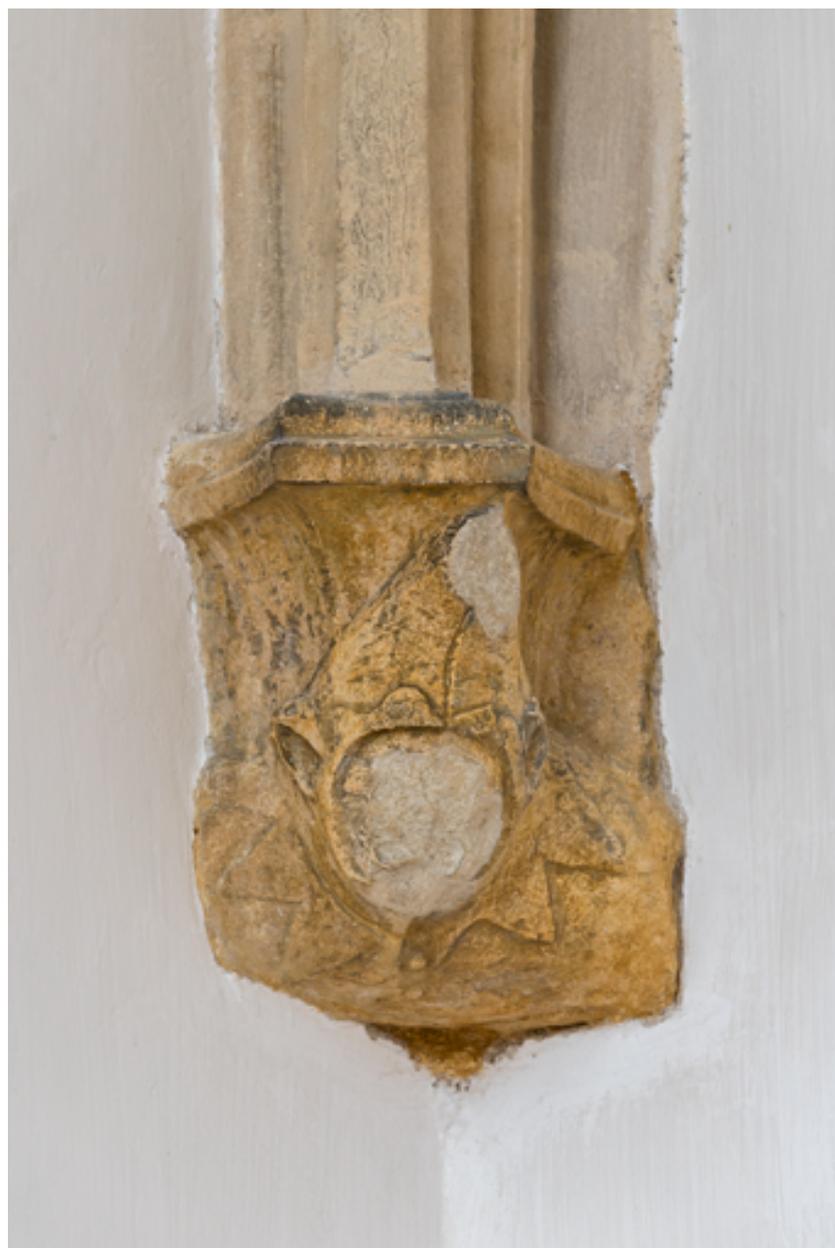
Culot à la retombée de l'ogive sud-est : fou (?)
Phot. Pierre-Marie Barbe-Richaud
IVR26_20237100352NUC4A

Culot à la retombée de l'ogive sud-est : fou (?)
