Bourgogne-Franche-Comté, Doubs  
Besançon  
îlot Proudhon  
16 rue Morand

## immeuble

Numéro de dossier : IA25000602  
Date de l'enquête initiale : 1996  
Date(s) de rédaction : 2009  
Cadre de l'étude : enquête thématique régionale demeures bisontines  
Degré d'étude : étudié

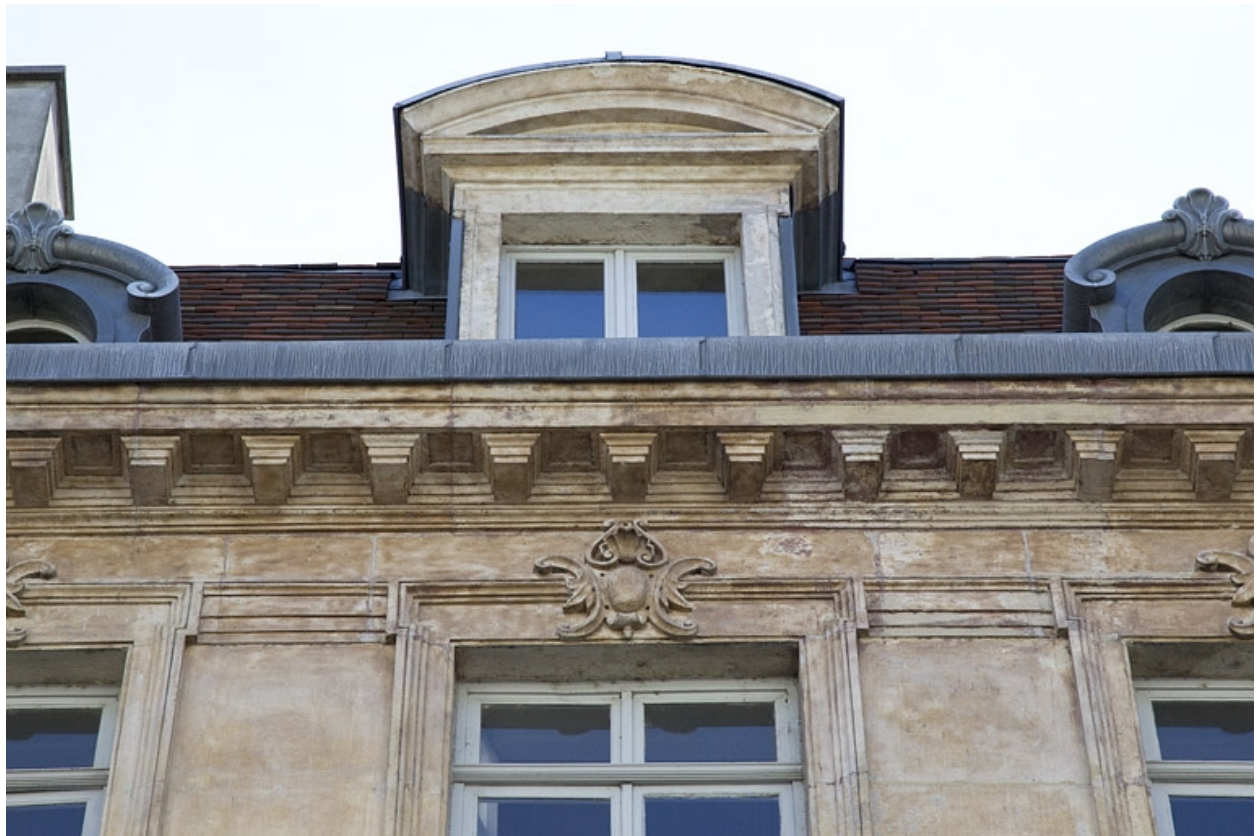
Façade antérieure : détail du décor d'un linteau de fenêtre du troisième étage.

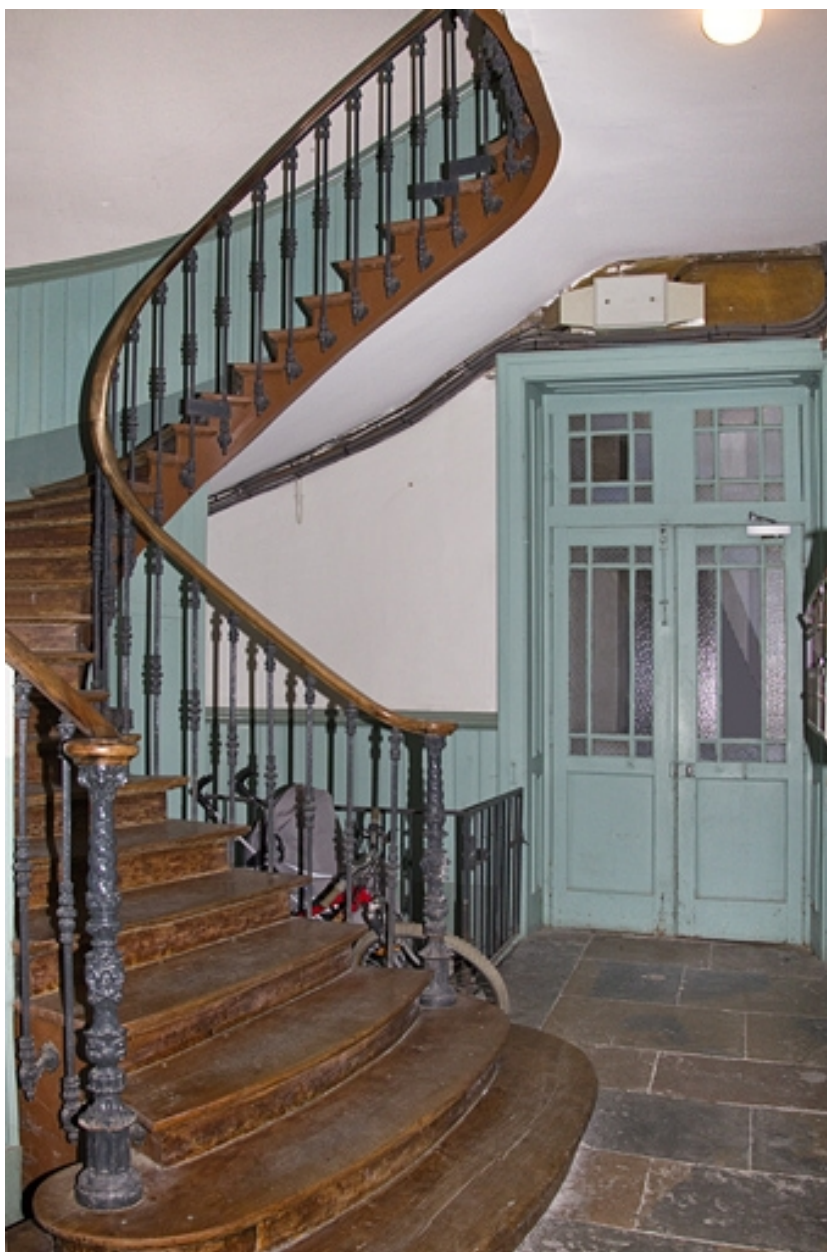
Intérieur : vue d'ensemble de l'escalier.

Matériau(x) du gros-oeuvre, mise en oeuvre et revêtement : calcaire, moellon, enduit  
Matériau(x) de couverture : tuile plate  
Étage(s) ou vaisseau(x) : sous-sol, 3 étages carrés, étage de comble  
Élévations extérieures : élévation ordonnancée  
Escaliers : escalier dans-oeuvre : escalier tournant à retours avec jour, escalier en charpente

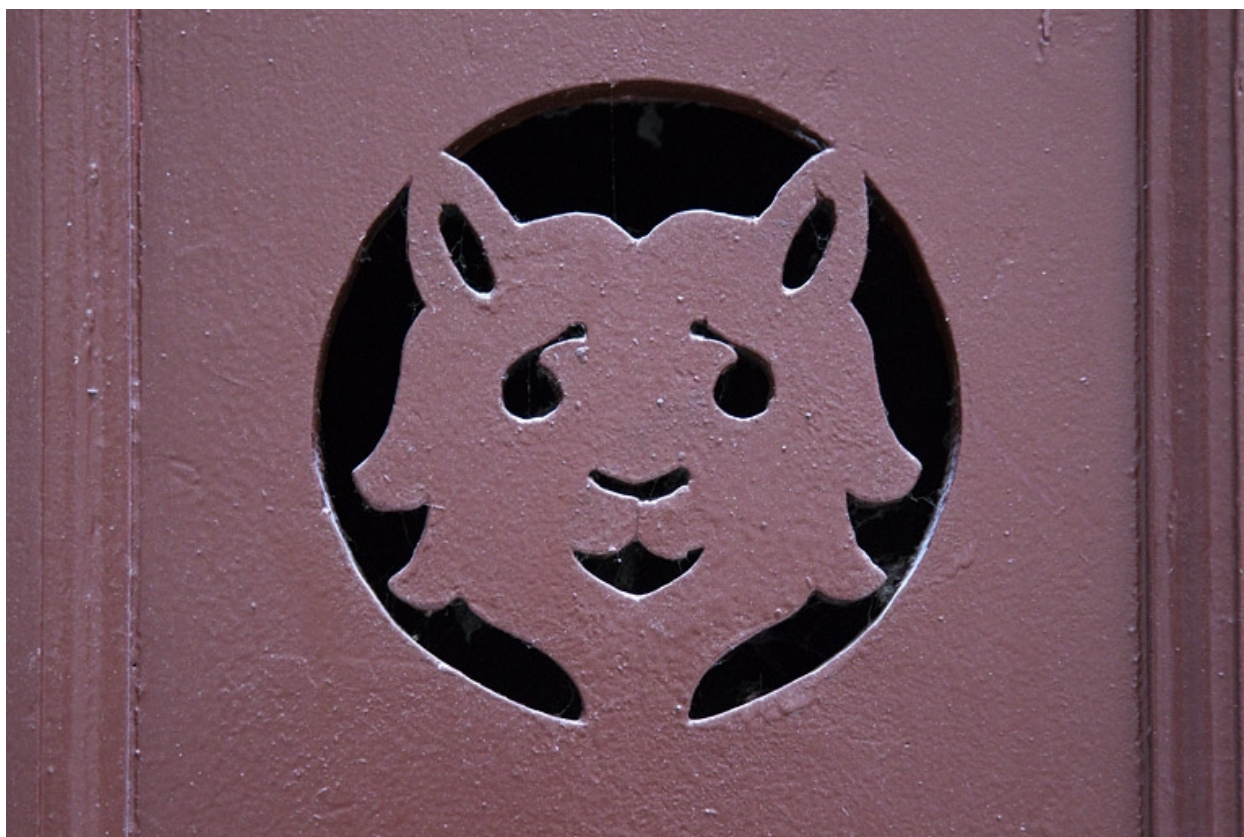
Bûcher : détail du décor de la porte représentant une tête de chat.

Cet immeuble d'angle, à cour centrale, recouvert d'enduit sauf le rez-de-chaussée en pierre de taille, est distribué par un couloir en position centrale et un escalier dans-oeuvre. Le rez-de-chaussée sur rue est occupé par des boutiques. Dans l'aile droite sur cour sont situés des bûchers fermés par des portes en bois découpé représentant des têtes de chat.
