Bourgogne-Franche-Comté, Haute-Saône  
Corre  
15 rue Émile Hauviller

## demeure

Numéro de dossier : IA70000682  
Date de l'enquête initiale : 2016  
Date(s) de rédaction : 2016  
Cadre de l'étude : enquête thématique régionale val de Saône  
Degré d'étude : étudié

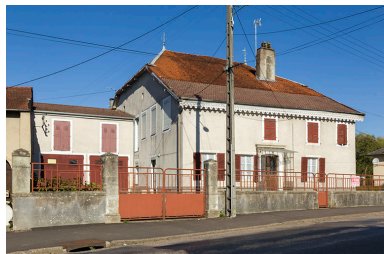
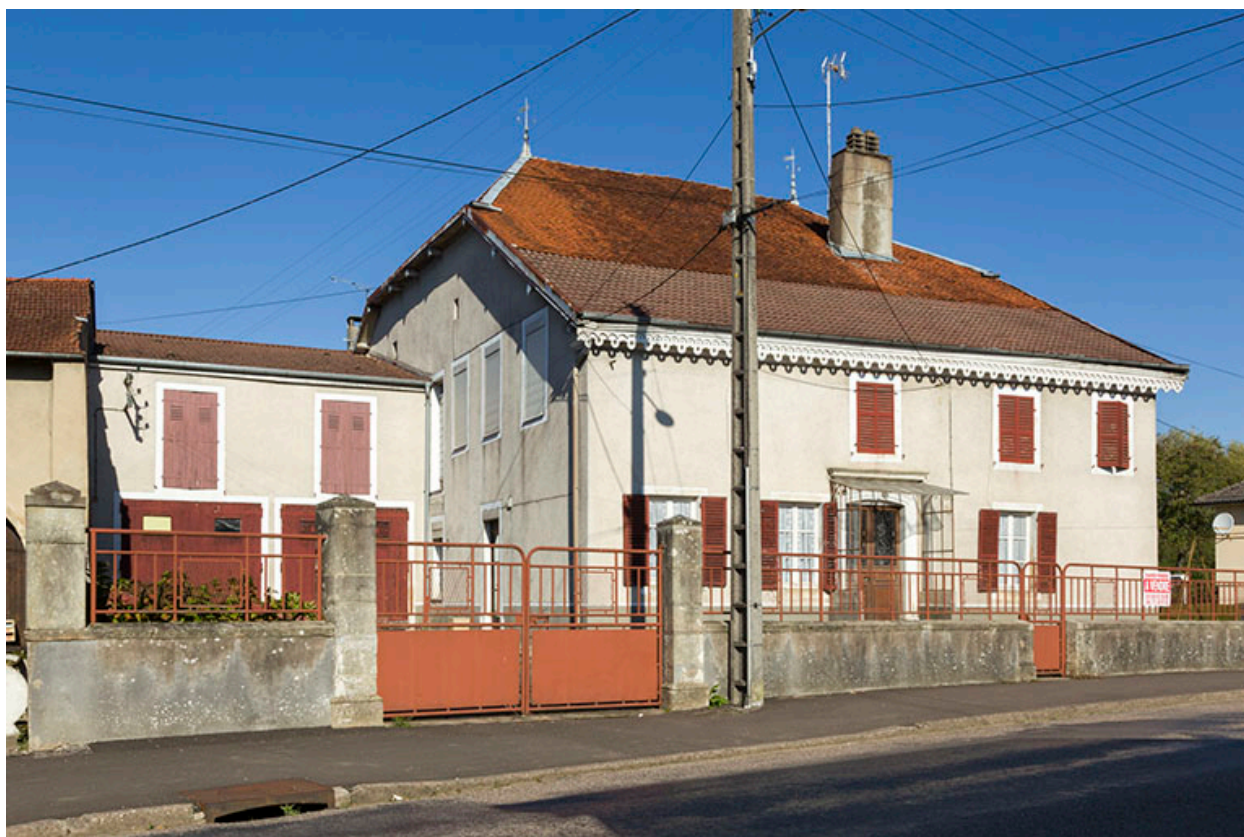
Façade antérieure vue  
depuis la rue au sud-est.  
Phot. Sonia Dourlot  
IVR43\_20157001396NUC2A

Façade antérieure vue depuis la rue au sud-est.

La maison de forme quadrangulaire est construite probablement en moellons de calcaire, couverts d'un enduit. La couverture à longs pans et demi croupe est ornée de lambrequins -uniquement le long de la façade sur rue- et de deux épis de faîtage. Elle est flanquée au sud d'une dépendance à usage commercial, qui sont peut-être d'anciennes écuries. La porte d'entrée, sur rue, aux piédroits moulurés portant un arc segmentaire, protégée par une marquise et portant un décor de fonderie, donne sur un grand hall. La partie gauche comporte une remise, une chambre froide, une chaudière et communique avec le bâtiment voisin qui accueille la chambre à œufs, la chambre à gruyère et le local de commerce proprement dit. La partie de droite ouvre sur la cuisine, la salle à manger, le salon - avec sa porte fenêtre -, le fumoir, en enfilade. Au centre, un escalier dans œuvre à droite à une seule volée et quartier tournant simple haut dessert l'étage. Un escalier droit de six marches, situé à l'extrémité distale du palier donne accès à la partie sud des étages. La tête de départ de rampe est en verre, la rampe en balustre de fer, la main courante en bois. Un cellier semi enterré se trouve sous l'escalier.

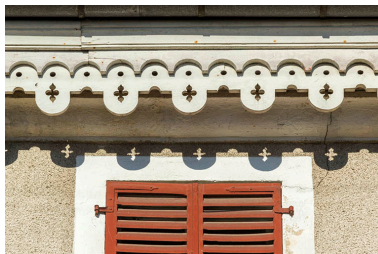
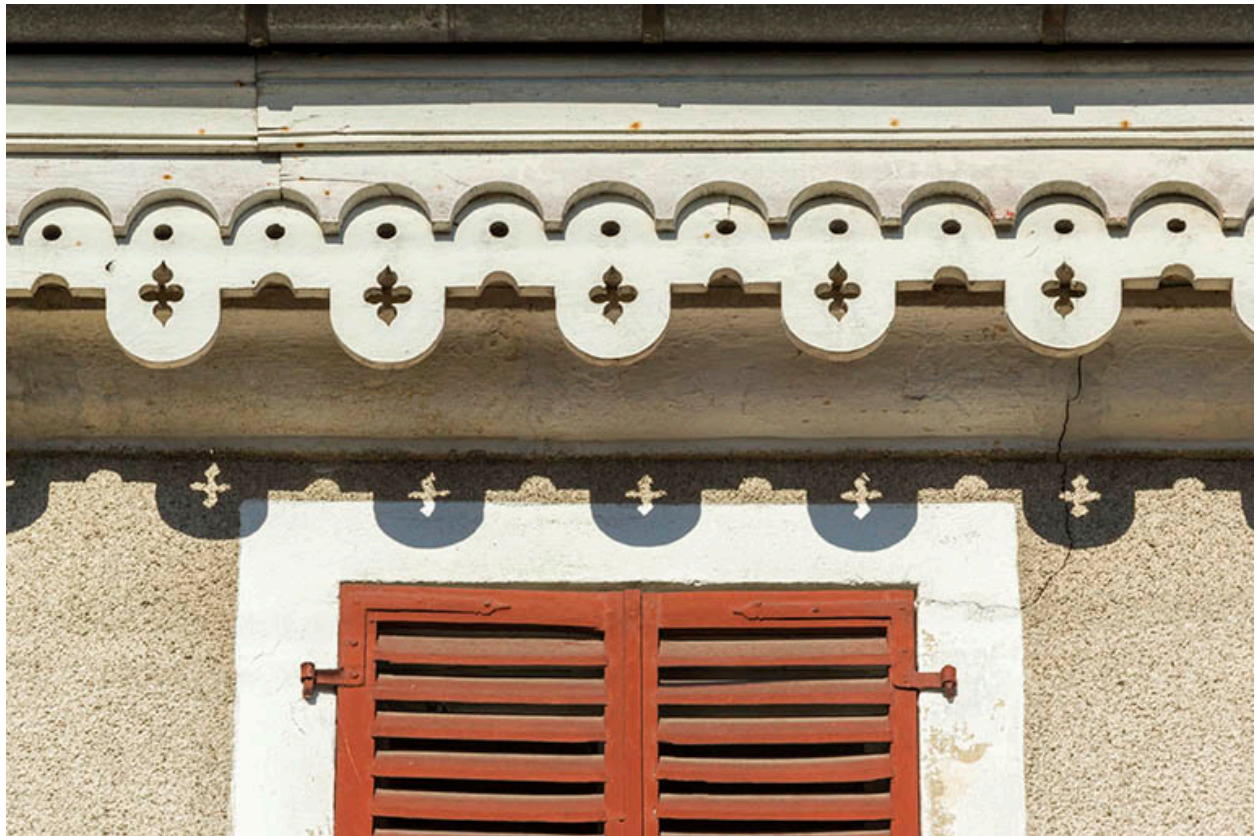
Détail du lambrequin.  
Phot. Sonia Dourlot  
IVR43\_20157001397NUC2A

Détail du lambrequin.

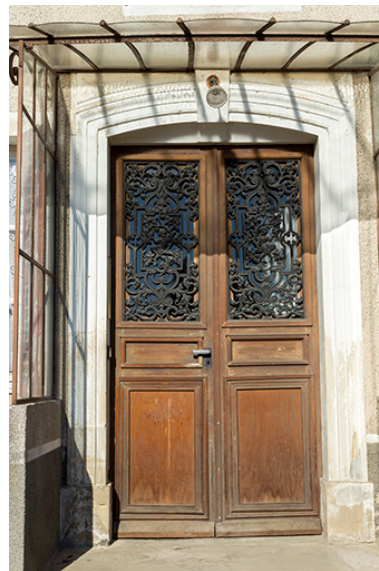
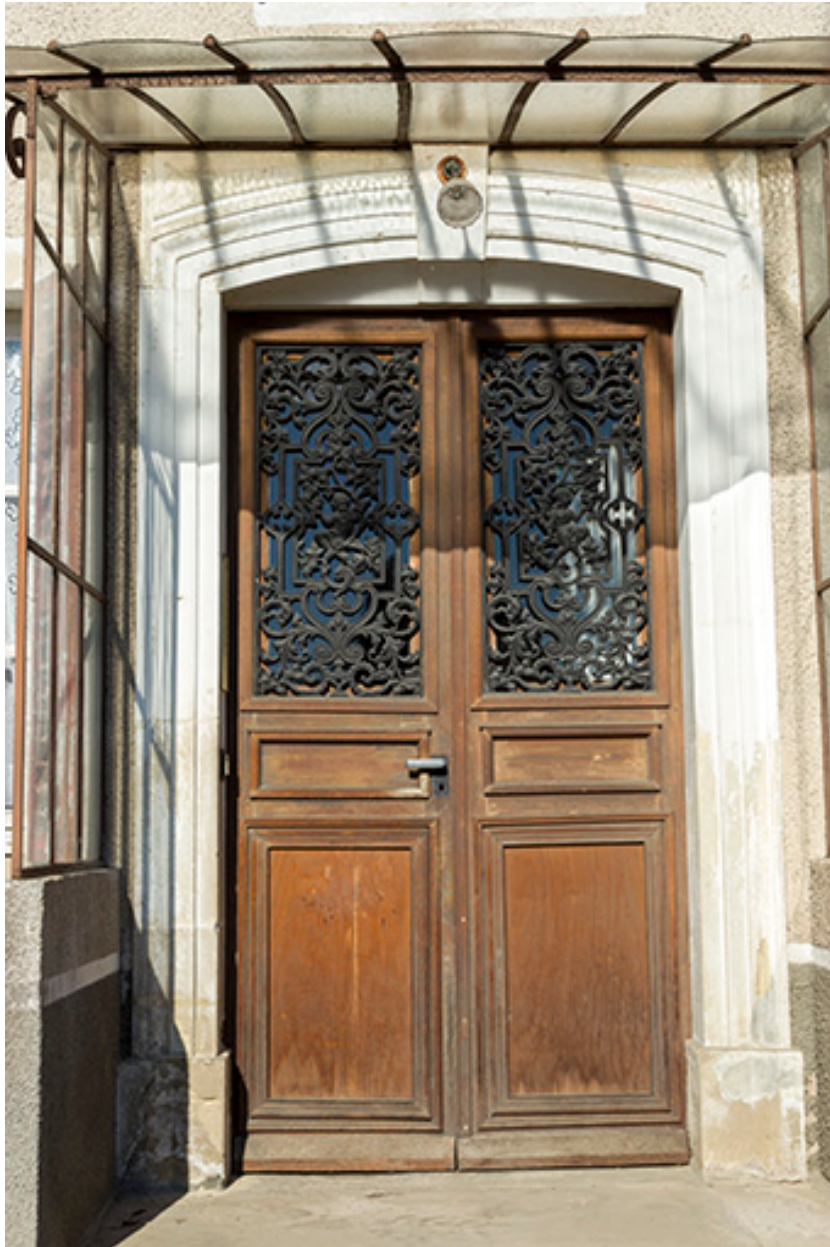
Détail de la porte principale sur rue.  
Phot. Sonia Dourlot  
IVR43\_20157001398NUC2A

Détail de la porte principale sur rue.

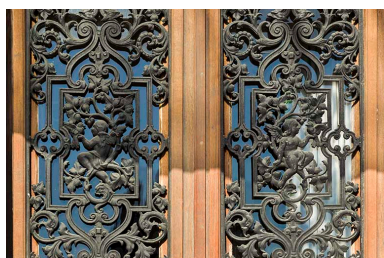
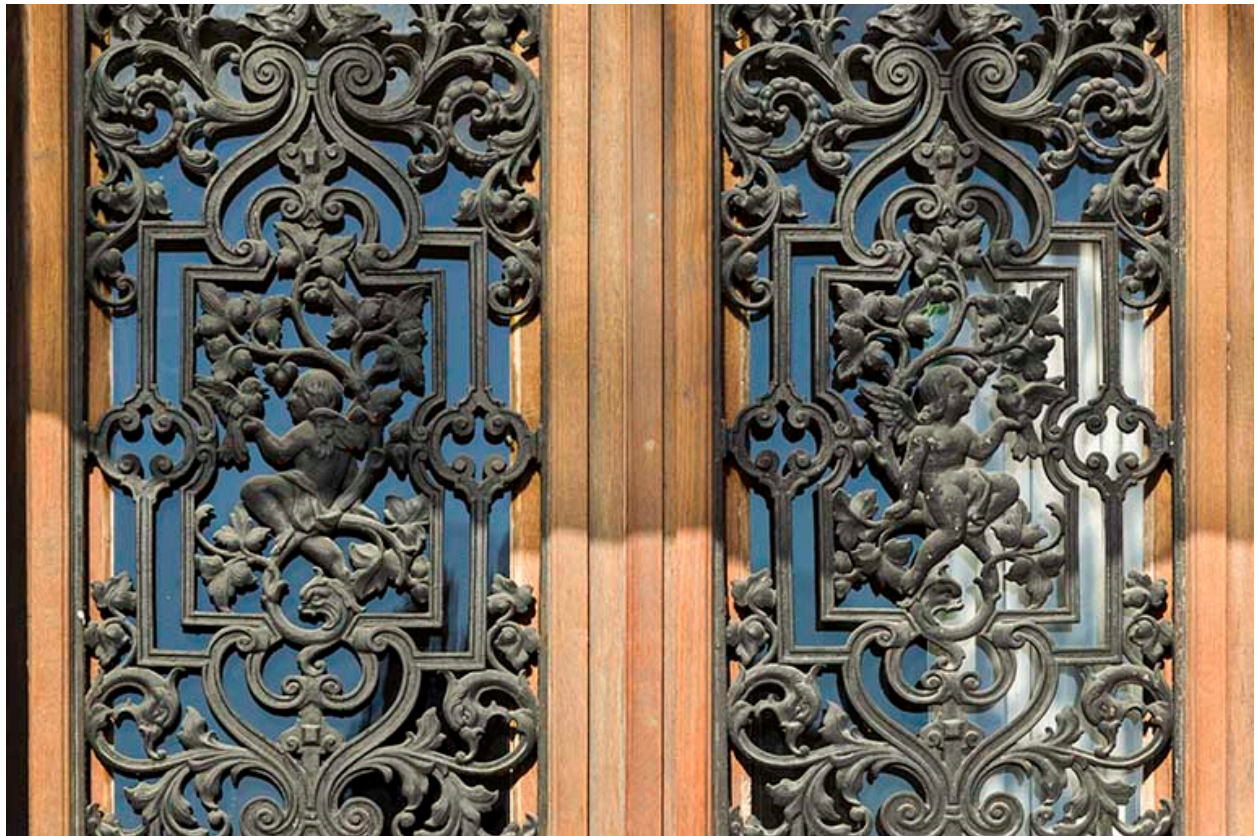
Détail de la porte principale  
donnant sur la rue Hauviller.  
Phot. Sonia Dourlot  
IVR43\_20157001399NUC2A

Détail de la porte principale donnant sur la rue Hauviller.
