Franche-Comté, Doubs
Besançon
îlot Refuge
2 rue de la Vieille Monnaie

maison

Numéro de dossier : IA25000472
Date de l'enquête initiale : 1996
Date(s) de rédaction : 2007
Cadre de l'étude : enquête thématique régionale demeures bisontines
Degré d'étude : étudié

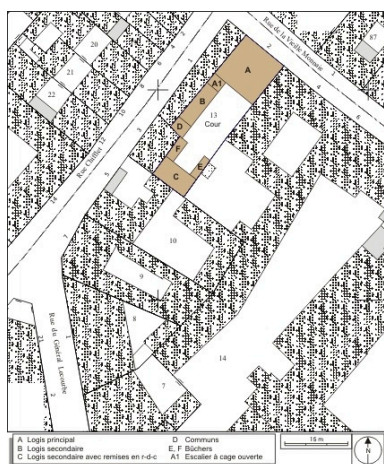
IVR43_20092501237NUDA

Plan masse et de situation. Extrait du plan cadastral, 1974, section AP.

Plan masse et de situation. Extrait du plan cadastral, 1974, section AP.

Technique de relevé : reprise de fond ; Échelle : 1/500

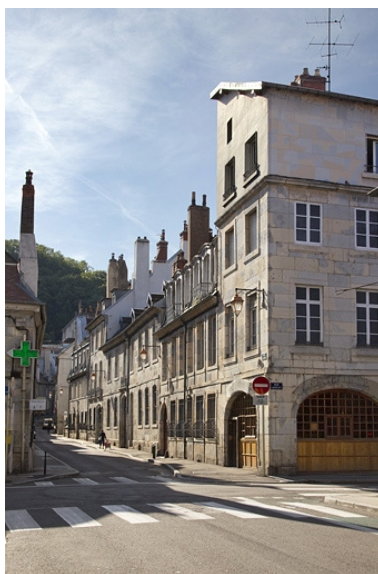
IVR43_20112502843NUC2A

Vue d'ensemble depuis la rue, de trois quarts droit.

Vue d'ensemble depuis la rue, de trois quarts droit.

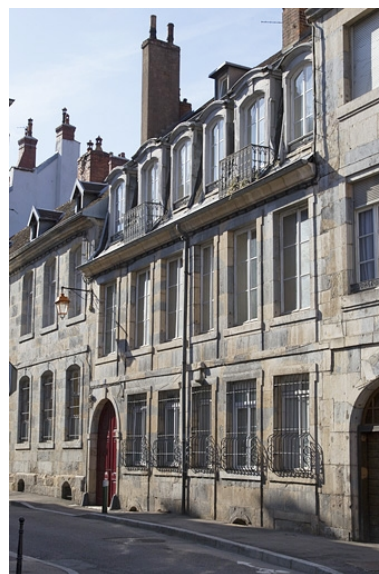
IVR43_20112502846NUC2A

Vue d'ensemble depuis la rue, de trois quarts droit, vue rapprochée.

Vue d'ensemble depuis la rue, de trois quarts droit, vue rapprochée.

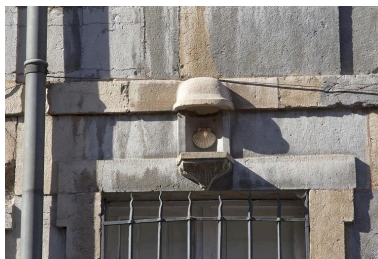
Logis principal, façade antérieure :
détail d'une niche au-dessus
d'une fenêtre du rez-de-chaussée.
Phot. Yves Sancey
IVR43_20112502848NUC2A

Logis principal, façade antérieure : détail d'une niche au-dessus d'une fenêtre du rez-de-chaussée.

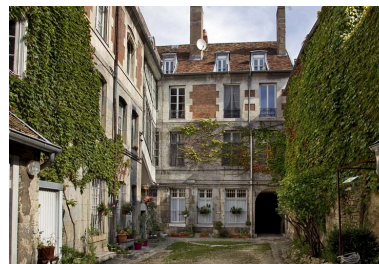
Logis principal, façade postérieure
depuis le fond de la cour.
Phot. Yves Sancey
IVR43_20112502850NUC2A

Logis principal, façade postérieure depuis le fond de la cour.

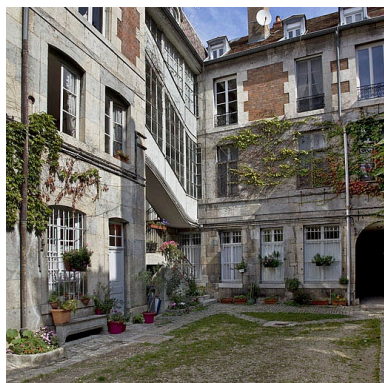
Phot. Yves Sancey
IVR43_20112502845NUC2A

Façade postérieure du logis
principal et escalier à cage
ouverte, de trois quarts gauche.

Escaliers : escalier de distribution extérieur : escalier tournant à retours sans jour, cage ouverte, en maçonnerie, en charpente

Façade postérieure du logis principal et escalier à cage ouverte, de trois quarts gauche.

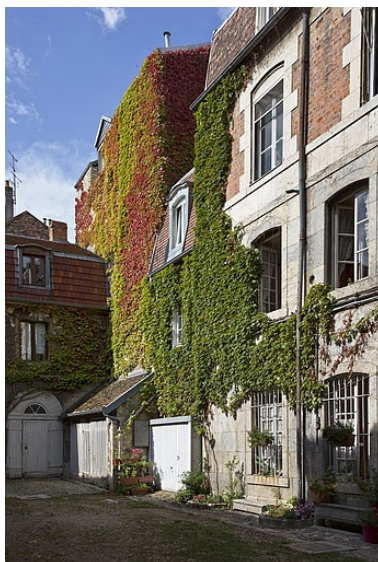
Phot. Yves Sancey
IVR43_20112502844NUC2A

Vue d'ensemble du premier logis
secondaire, de trois quarts droit.

Vue d'ensemble du premier logis secondaire, de trois quarts droit.

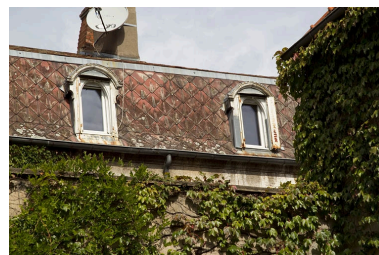
Phot. Yves Sancey
IVR43_20112502849NUC2A

Premier logis secondaire :
détail des lucarnes.

Premier logis secondaire : détail des lucarnes.

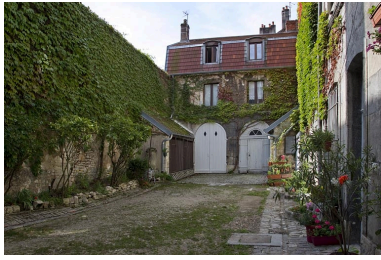
Deuxième logis secondaire : vue
d'ensemble depuis l'entrée de la cour.
Phot. Yves Sancey
IVR43_20112502851NUC2A

Deuxième logis secondaire : vue d'ensemble depuis l'entrée de la cour.

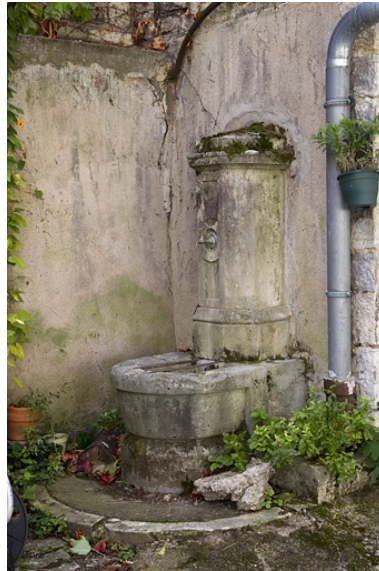
Vue d'ensemble de la borne
fontaine située dans la cour.
Phot. Yves Sancey
IVR43_20112502852NUC2A

Vue d'ensemble de la borne fontaine située dans la cour.

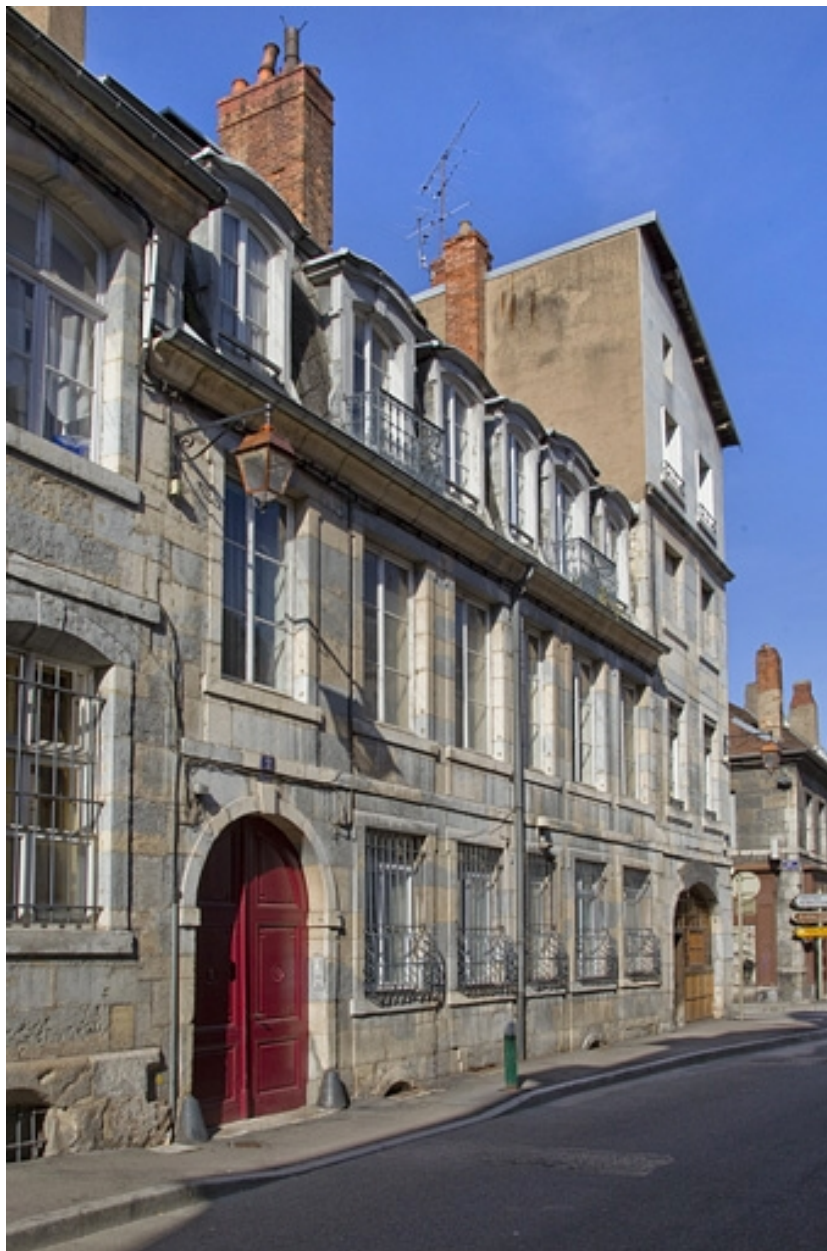
IVR43_20112502847NUC2A

Vue d'ensemble depuis la rue, de trois quarts gauche, vue rapprochée.
