Bourgogne-Franche-Comté, Haute-Saône  
La Longine  
5 à 9 avenue Carlos Dorget

## **filature et tissage de coton Dorget (usine du Bas), actuellement usine de meubles Gaïo et tréfilerie de la Société Européenne de Construction (SEC)**

Numéro de dossier : IA70000117  
Date de l'enquête initiale : 2005  
Date(s) de rédaction : 2005  
Cadre de l'étude : patrimoine industriel patrimoine industriel de la Haute-Saône  
Degré d'étude : étudié

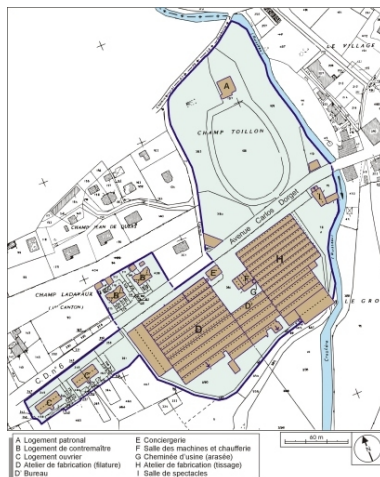
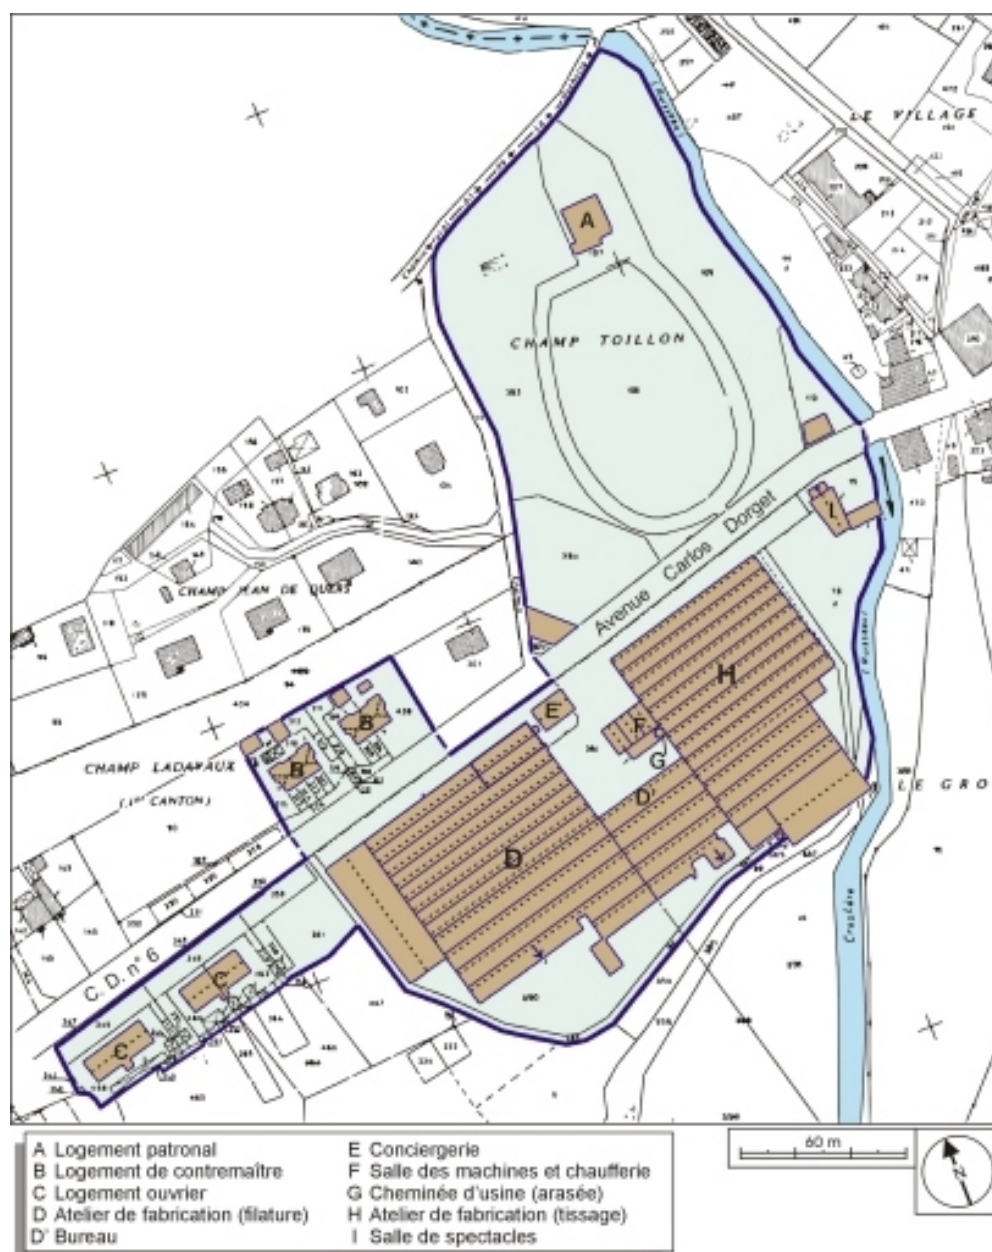
Plan-masse et de situation. Extrait du plan cadastral numérisé, 2005, section AB, 1:1000 réduit à 1:2000. Dess. André Céréza IVR43\_20067000013NUDA

Plan-masse et de situation. Extrait du plan cadastral numérisé, 2005, section AB, 1:1000 réduit à 1:2000.

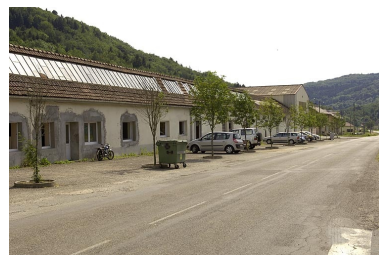
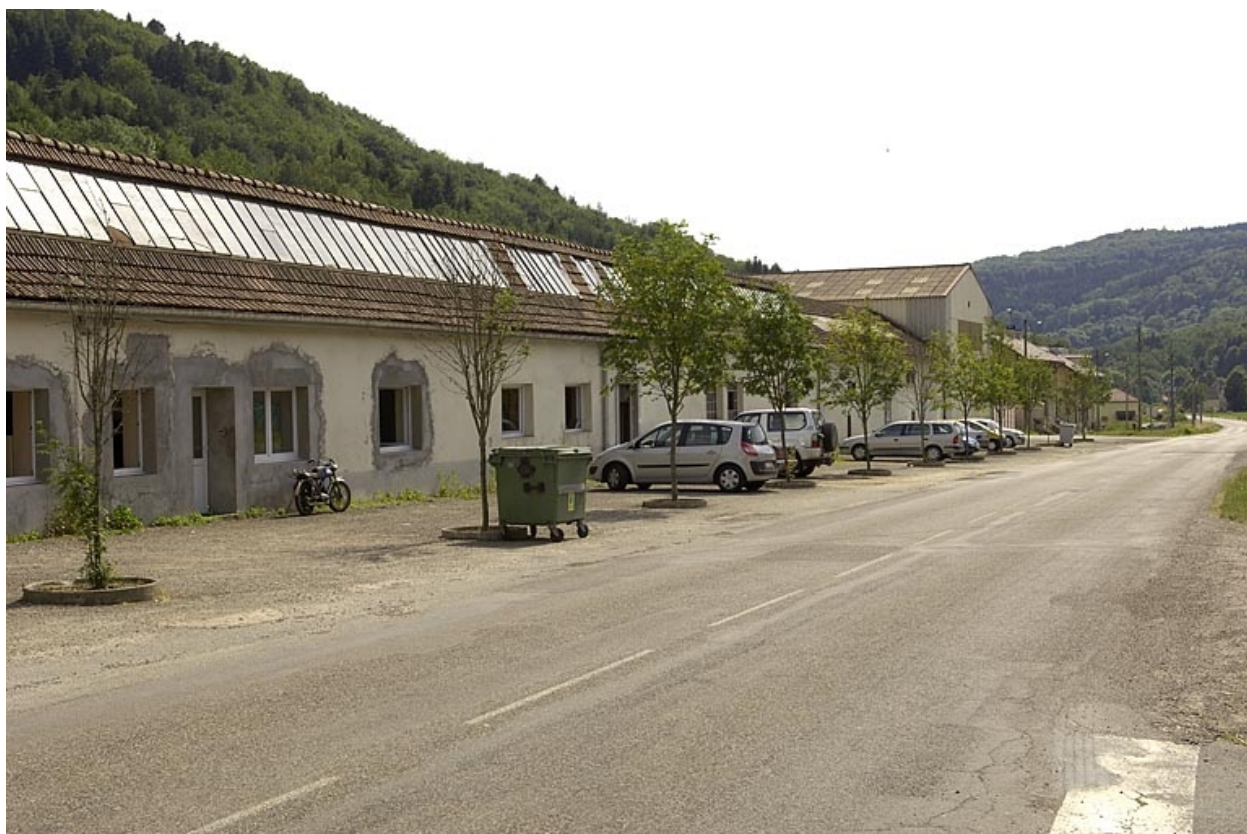
Vue d'ensemble depuis la route départementale. Phot. Jérôme Mongreville IVR43\_20057000336NUCA

Vue d'ensemble depuis la route départementale.

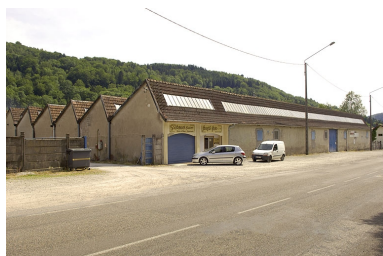
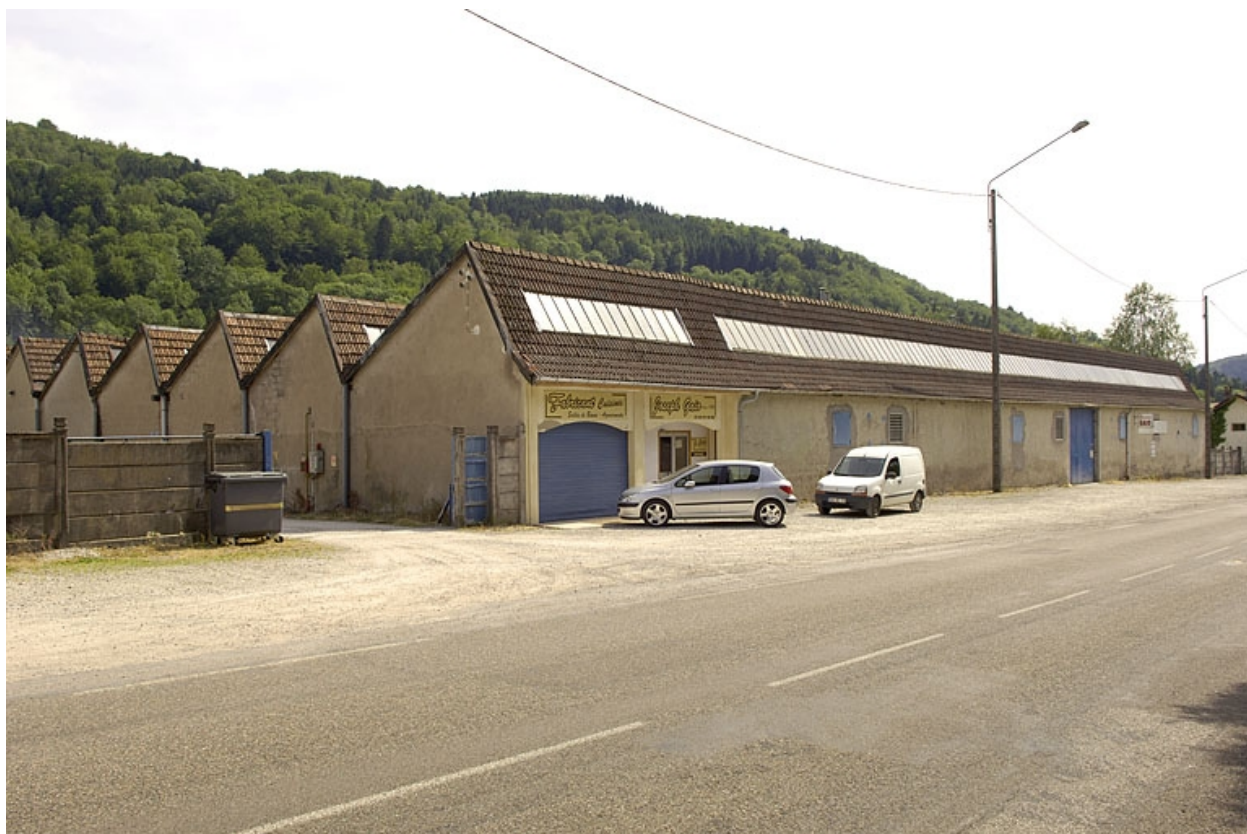
Atelier de fabrication (tissage) depuis le nord. Phot. Jérôme Mongreville

Atelier de fabrication (tissage) depuis le nord.

Les ateliers de fabrication sont construits en moellon de grès enduit, en rez-de-chaussée couverts de sheds. Les pignons exposés à l'ouest sont protégés par un essentage métallique. La salle des machines, en moellon de grès enduit, est couverte de toits à longs pans en tuile mécanique. La cheminée, en brique, a été arasée. La conciergerie possède un étage en surcroît. Les deux maisons ouvrières situées aux n°11 à 15 et 17 à 25 abritaient chacune dix logements. Elles possèdent un étage carré et sont desservies par quatre entrées en façade et deux escaliers extérieurs sur les pignons. Deux autres maisons, situées aux n°8 à 10 et 12 à 14, abritaient chacune quatre logements d'employés et de contremaître. Les ateliers du tissage ont été agrandis par des bâtiments en parpaing de béton, couverts en ciment amiante.

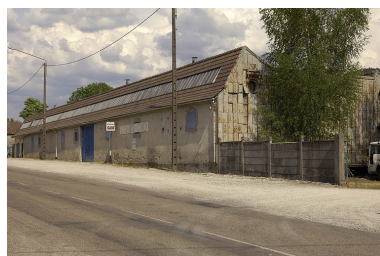
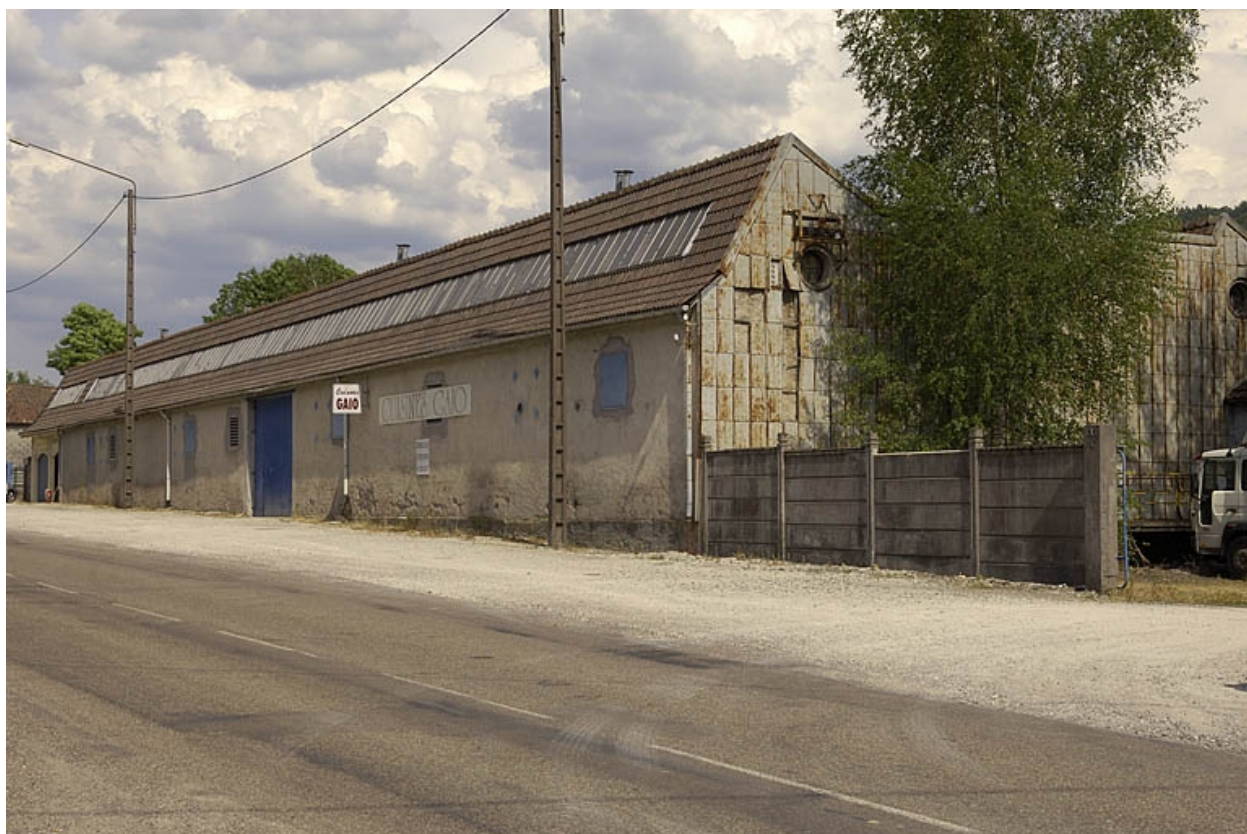
Travées nord de l'atelier de fabrication (tissage). Phot. Jérôme Mongreville

Travées nord de l'atelier de fabrication (tissage).

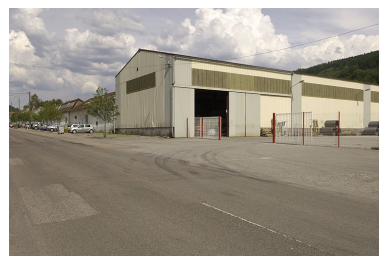
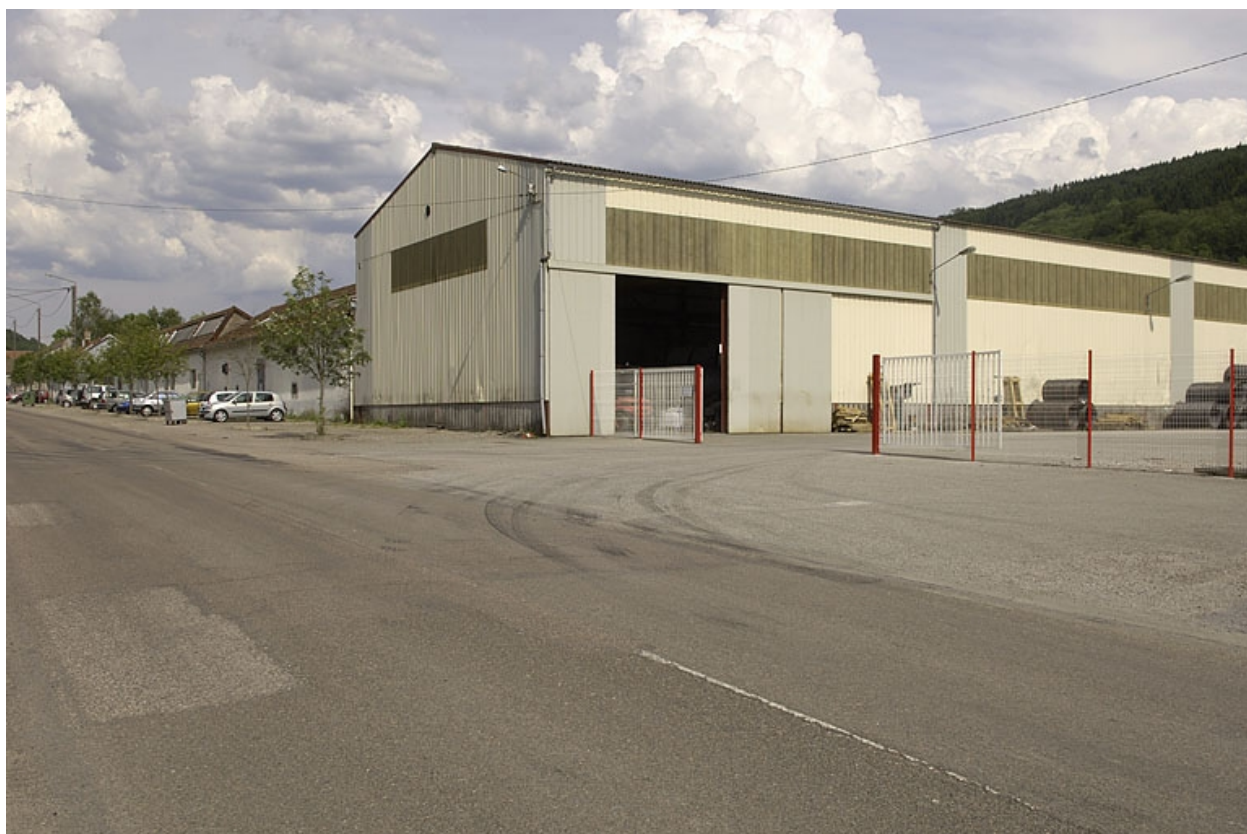
Atelier de fabrication (filature) et extension ouest. Phot. Jérôme Mongreville

Atelier de fabrication (filature) et extension ouest.
