Franche-Comté, Doubs
Besançon
îlot Terrier de Santans
19 rue Mégevand

hôtel Seguin de Jallerange

Numéro de dossier : IA25000230
Date de l'enquête initiale : 1996
Date(s) de rédaction : 2001
Cadre de l'étude : enquête thématique régionale demeures bisontines
Degré d'étude : étudié

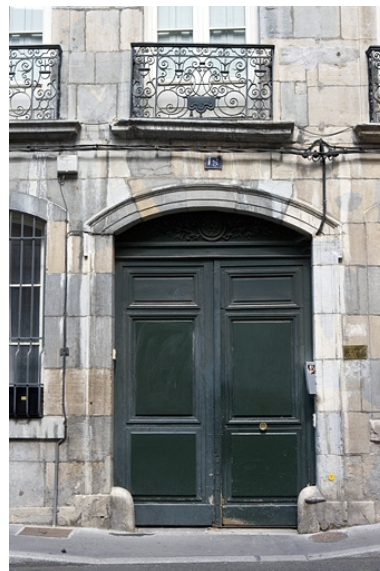
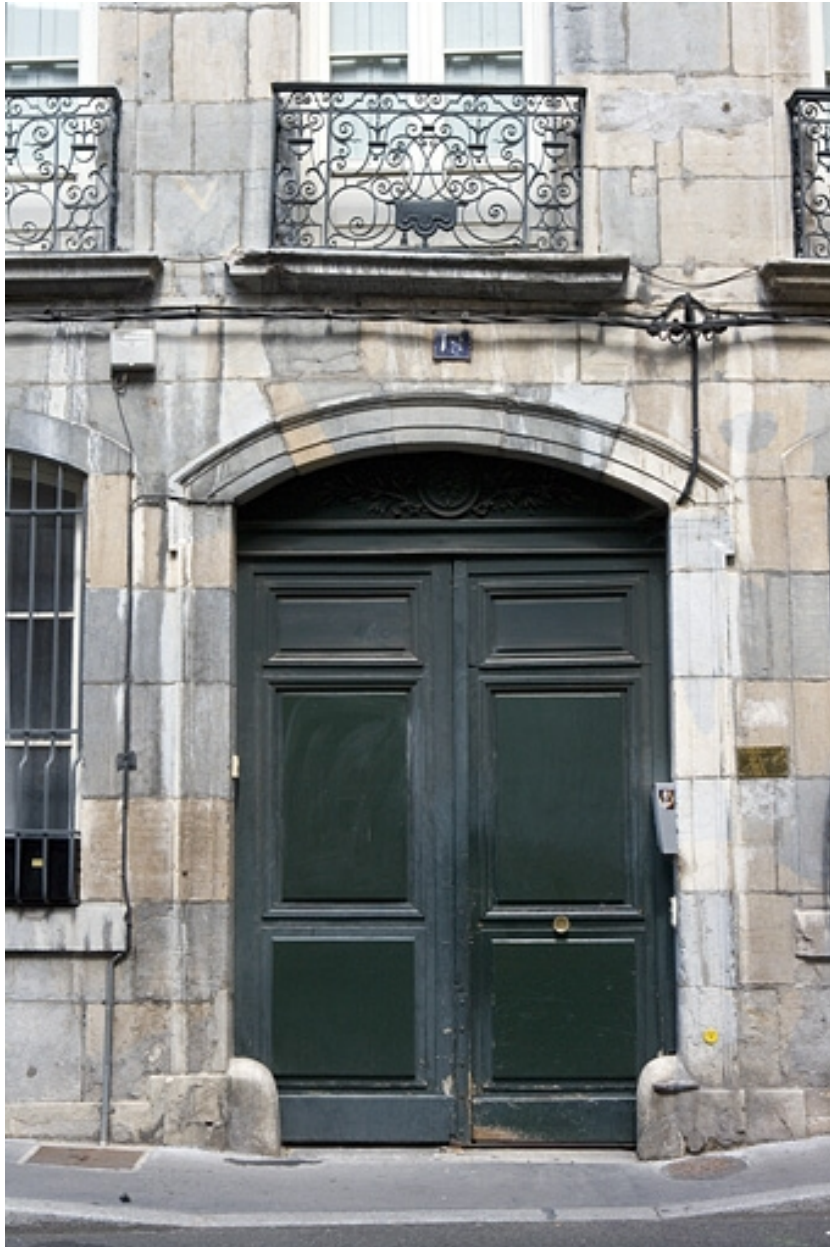
Logis principal : détail du portail d'entrée.
Phot. Yves Sancey
IVR43_20082500479NUC2A

Logis principal : détail du portail d'entrée.

Le logis principal en pierre de taille, couvert en tuile mécanique et ardoise, à deux étages carrés et un étage de comble est construit sur un sous-sol voûté d'arêtes. L'entrée cochère, en position centrale, donne accès à une cour séparée de celle des anciens communs par une clôture percée d'un portail en fer forgé. Les deux bâtiments des anciens communs en moellons, perpendiculaires au logis principal, ont un étage carré et un étage de comble et sont couverts en tuile plate. Les trois corps de logis sont distribués par deux escaliers à cage ouverte sur cour. Le principal, à gauche, est en maçonnerie puis charpente avec rampe en ferronnerie puis à balustres de bois tourné. Un jardin d'agrément, qui a disparu, prolongeait la cour des communs.

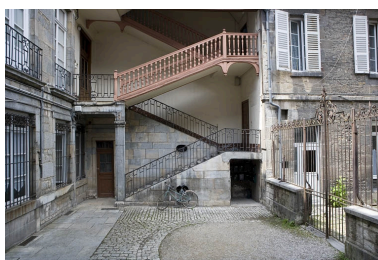
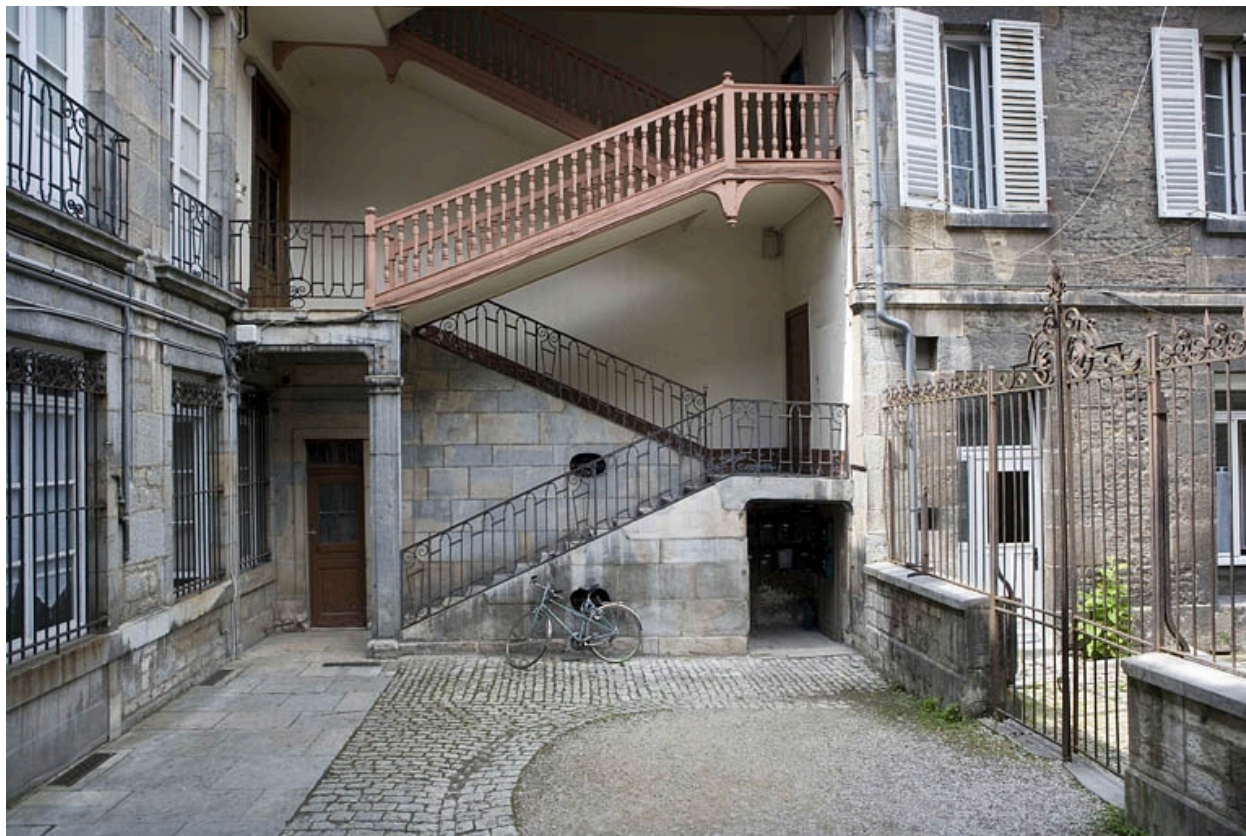
Vue de l'escalier à cage ouverte à gauche de la cour : de face.
Phot. Yves Sancey
IVR43_20082500485NUC2A

Vue de l'escalier à cage ouverte à gauche de la cour : de face.

Escaliers : escalier de distribution extérieur : escalier tournant à retours sans jour, cage ouverte, en charpente ; escalier de distribution extérieur : escalier tournant à retours avec jour, cage ouverte, en charpente

Caractéristique des hôtels sur rue avec deux communs en retour d'équerre sur cour distribués par un escalier à cage ouverte.

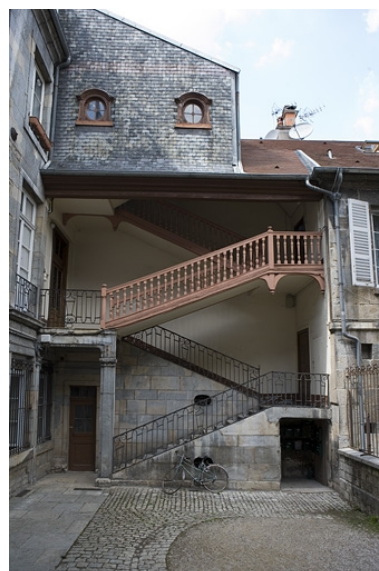
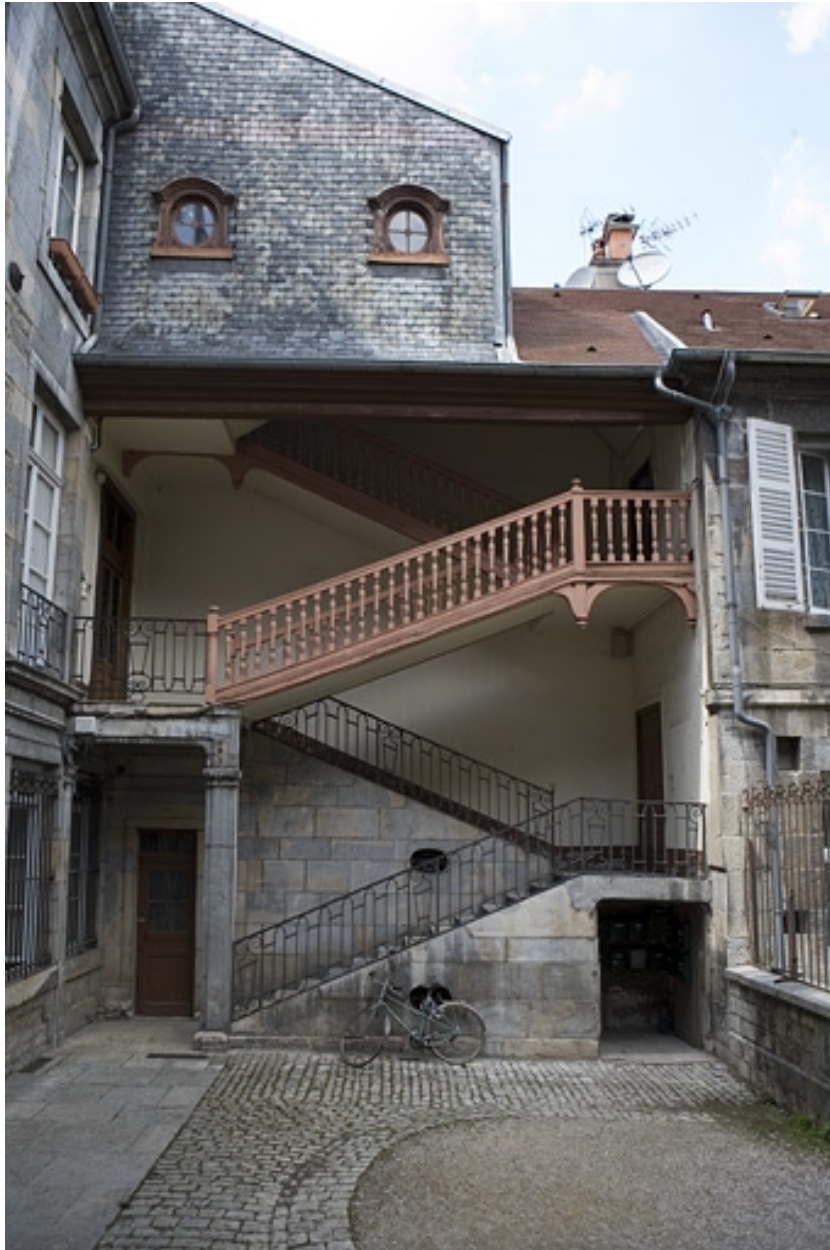
Vue de l'escalier à cage ouverte à gauche de la cour.
Phot. Yves Sancey
IVR43_20082500484NUC2A

Vue de l'escalier à cage ouverte à gauche de la cour.

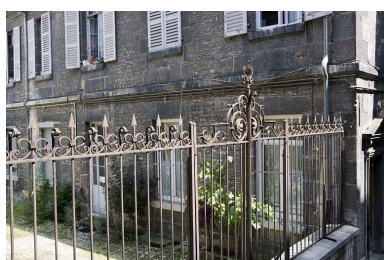
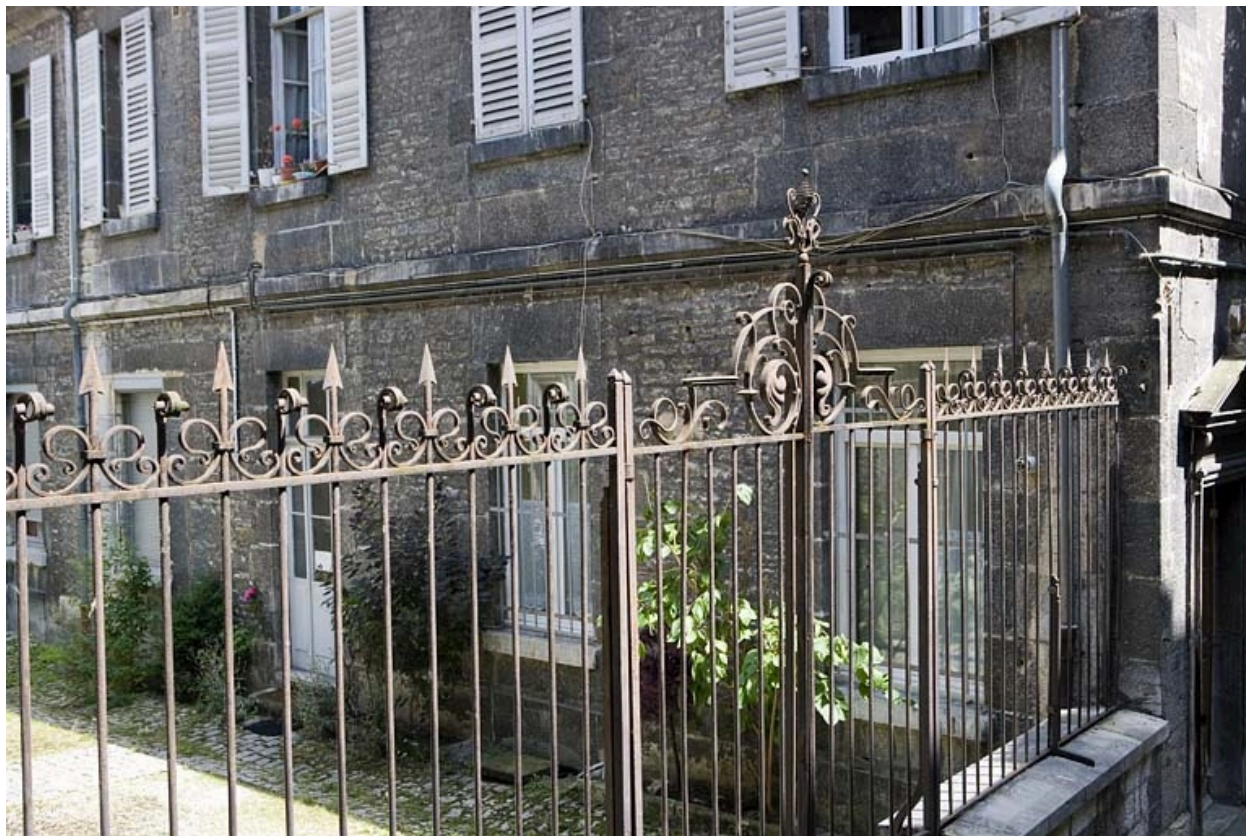
Vue de la grille séparant les deux cours, de trois quarts gauche.
Phot. Yves Sancey
IVR43_20082500490NUC2A

Vue de la grille séparant les deux cours, de trois quarts gauche.

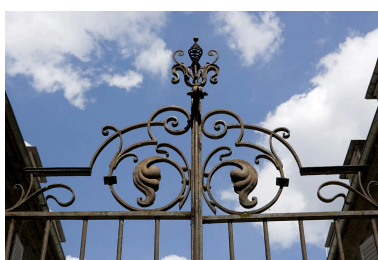
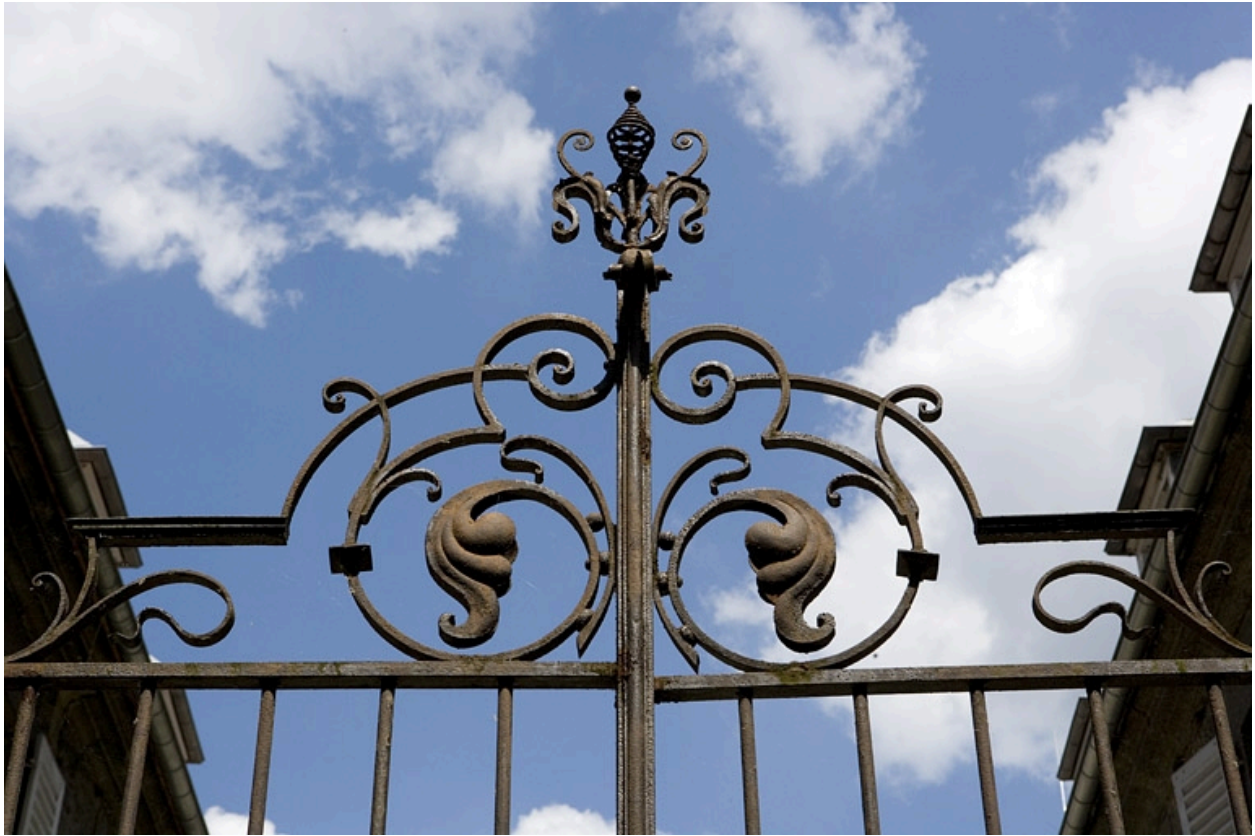
Détail de la partie supérieure de la grille séparant les deux cours.
Phot. Yves Sancey
IVR43_20082500491NUC2A

Détail de la partie supérieure de la grille séparant les deux cours.

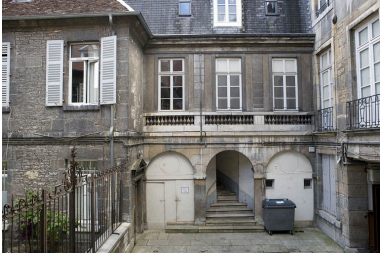
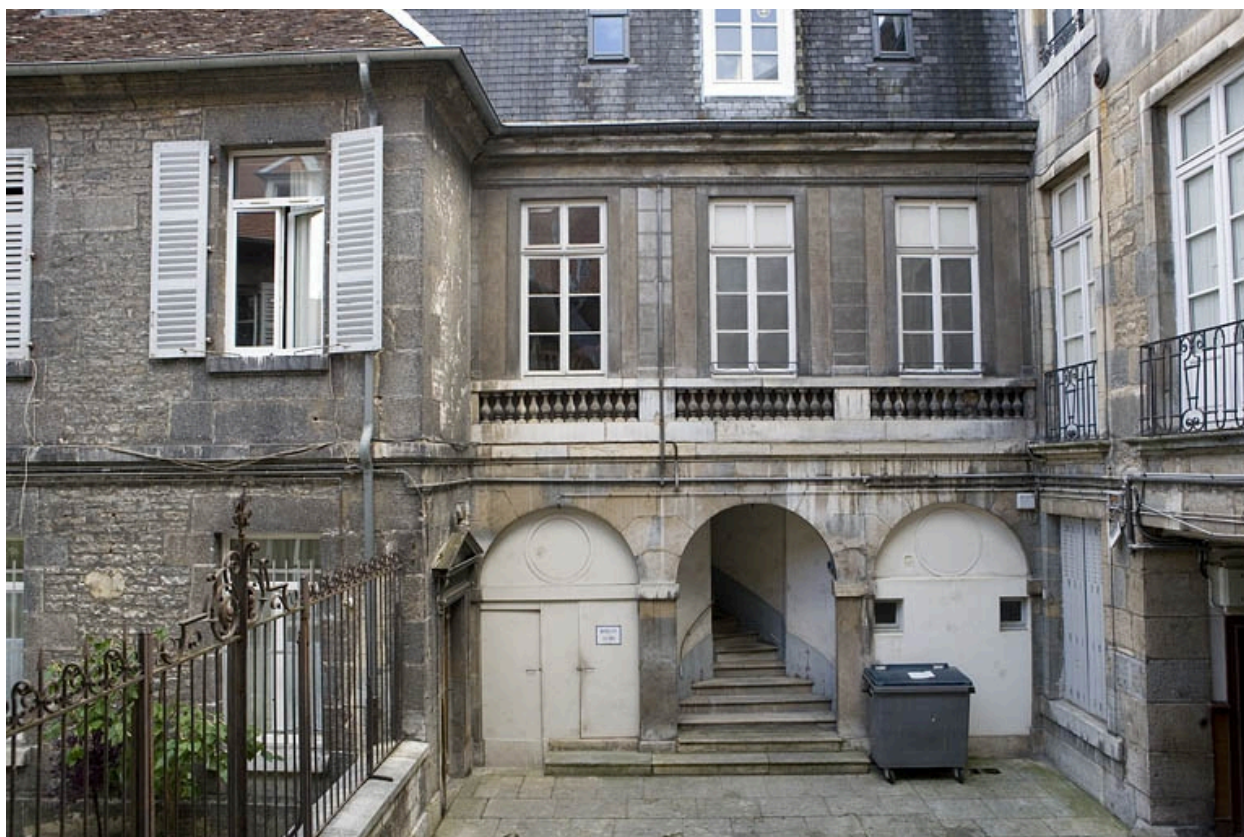
Vue de l'aile à droite de la première cour contenant l'escalier : de face.

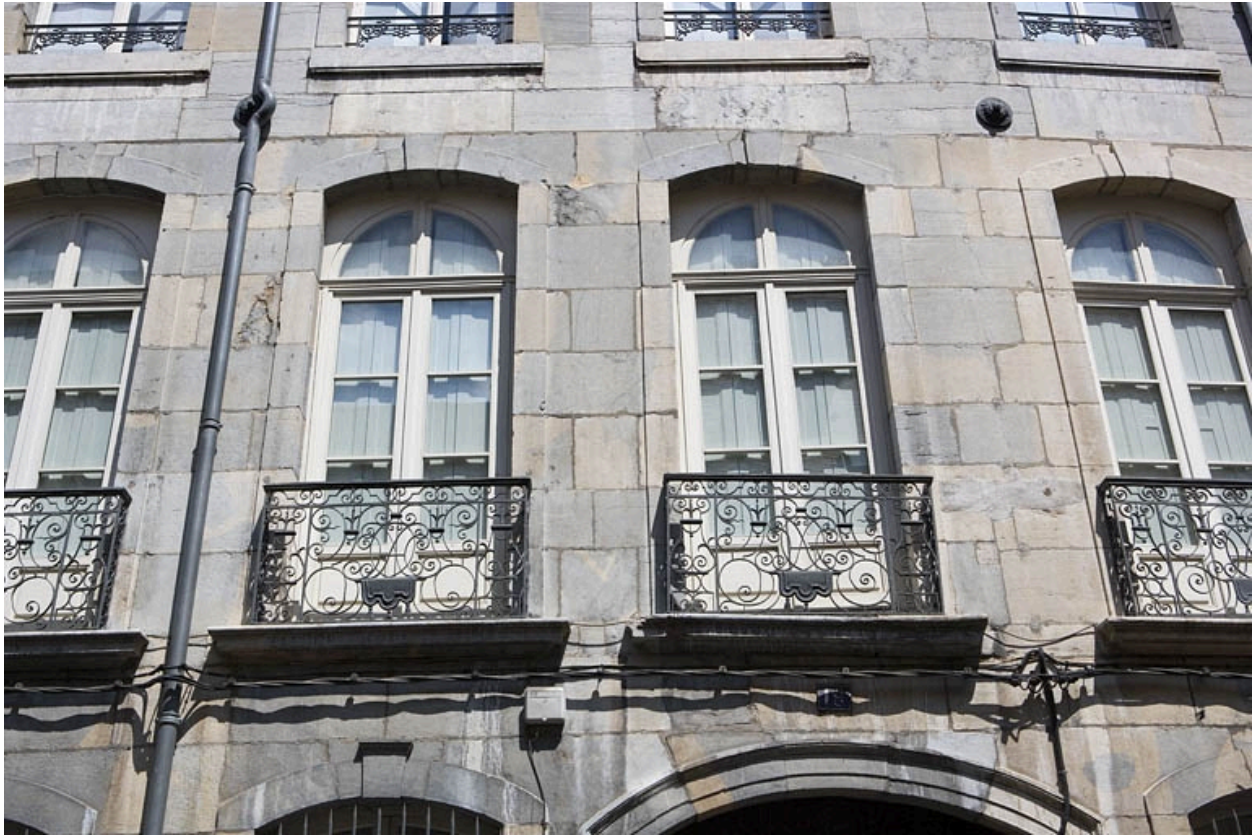
Logis principal : détail des garde-corps des fenêtres du premier étage sur rue.
Phot. Yves Sancey
IVR43_20082500482NUC2A

Logis principal : détail des garde-corps des fenêtres du premier étage sur rue.
