Franche-Comté, Doubs
Goumois
5-7 rue de l' Eglise

atelier de boîtes de montre Donzé puis de la SBBM

Numéro de dossier : IA25001152
Date de l'enquête initiale : 2013
Date(s) de rédaction : 2013
Cadre de l'étude : patrimoine industriel patrimoine industriel du Doubs
Degré d'étude : étudié

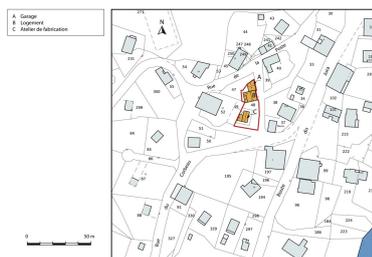
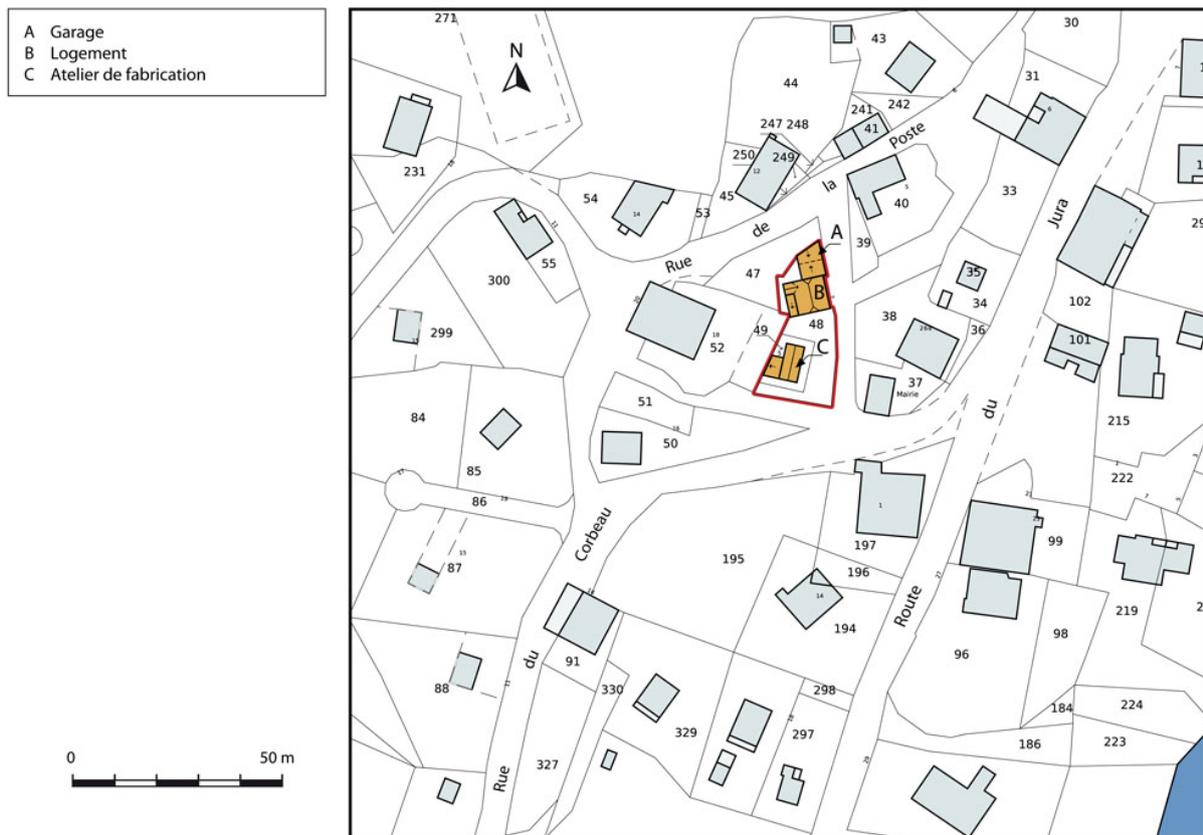
Plan-masse et de situation. Extrait du plan cadastral, 2013, section AC.
Dess. Mathias Papigny
IVR43_20142501539NUDA

Plan-masse et de situation. Extrait du plan cadastral, 2013, section AC.

Technique de relevé : reprise de fond ; Échelle : 1/1 000

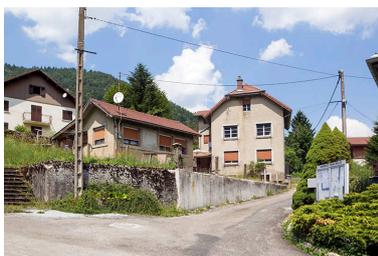
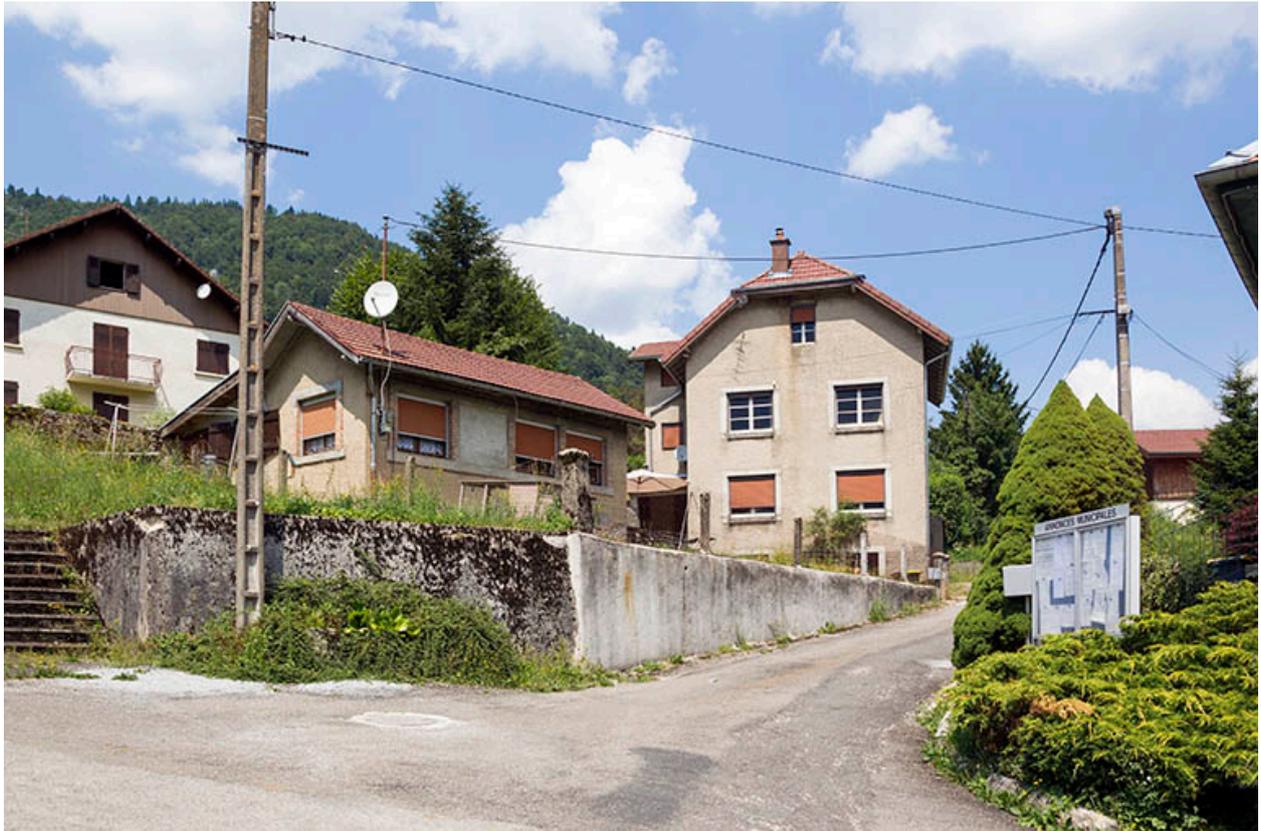
Vue d'ensemble, depuis le sud.
Phot. Yves Sancey
IVR43_20132501415NUC2A

Vue d'ensemble, depuis le sud.

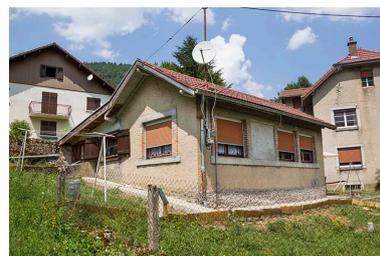
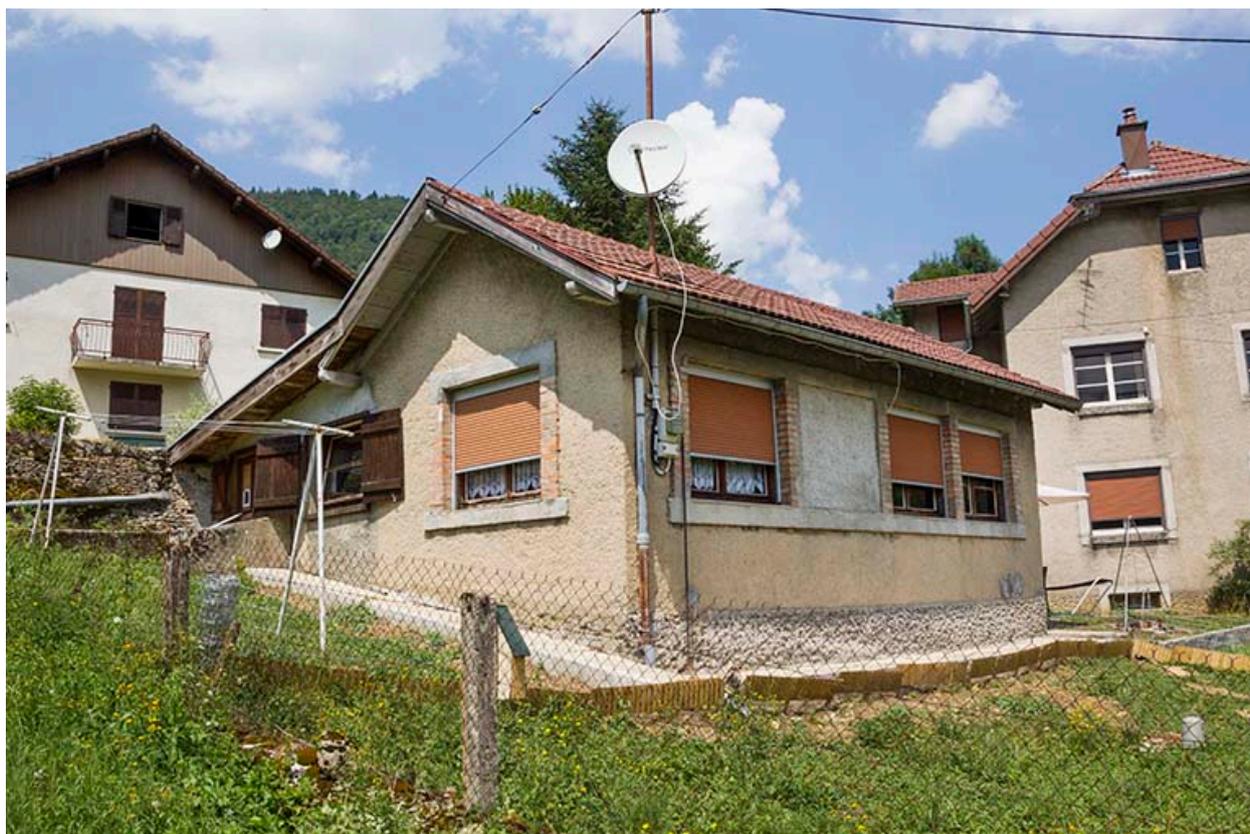
L'atelier de fabrication, depuis le sud.
Phot. Yves Sancey
IVR43_20132501416NUC2A

L'atelier de fabrication, depuis le sud.

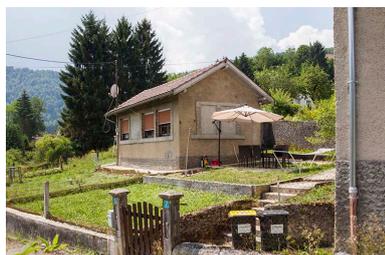
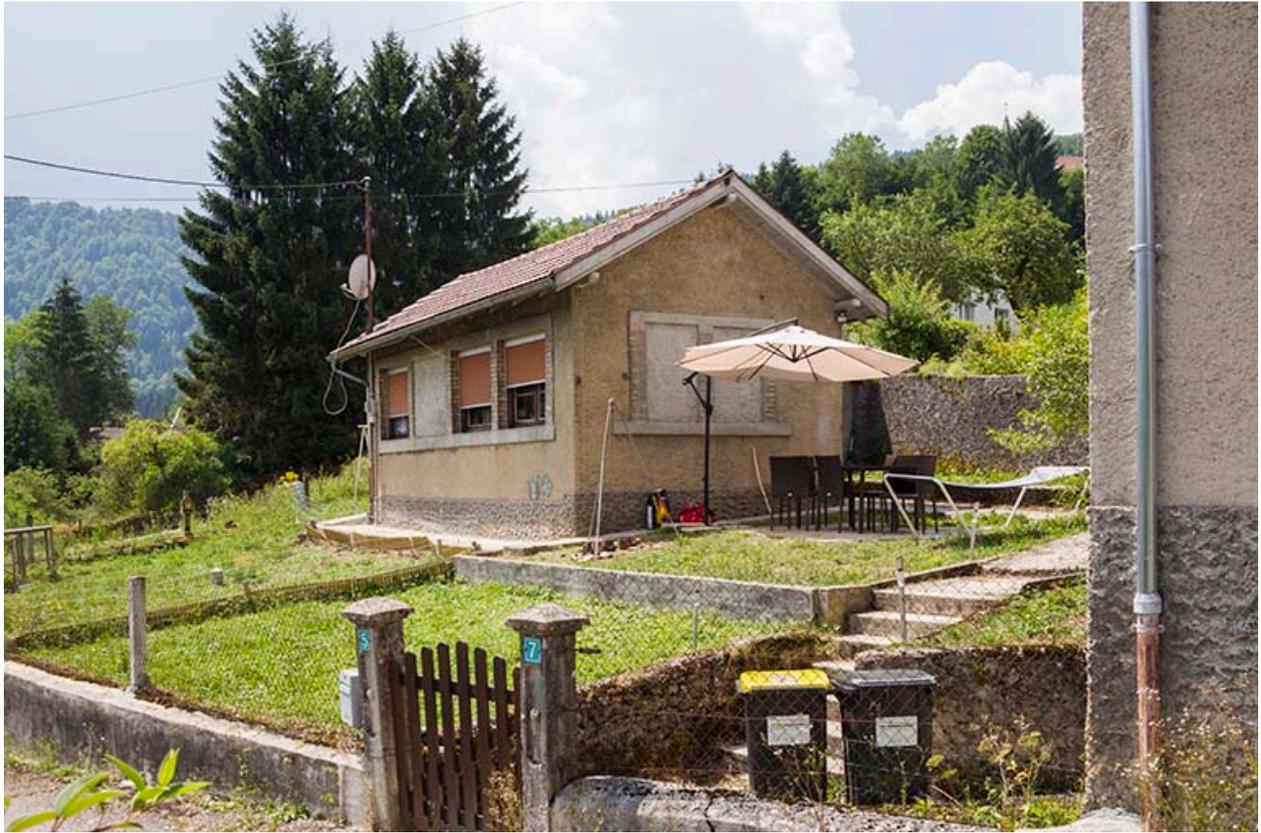
L'atelier de fabrication,
depuis le nord-est.
Phot. Yves Sancey
IVR43_20132501419NUC2A

L'atelier de fabrication, depuis le nord-est.

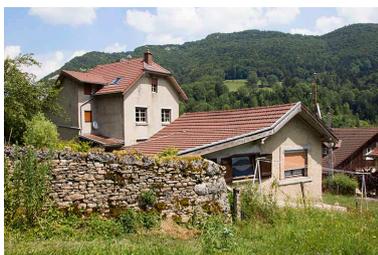
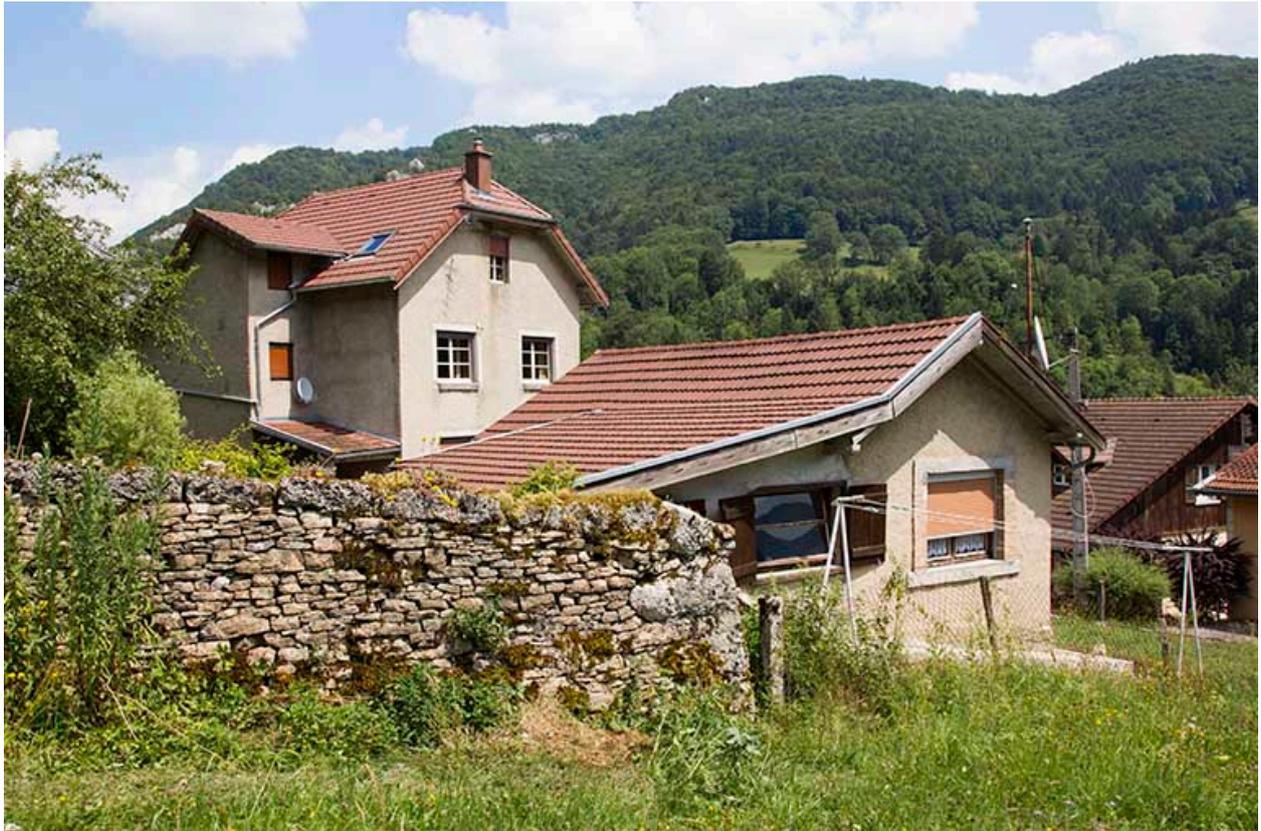
Atelier de fabrication et
logement, depuis l'ouest.
Phot. Yves Sancey
IVR43_20132501417NUC2A

Atelier de fabrication et logement, depuis l'ouest.

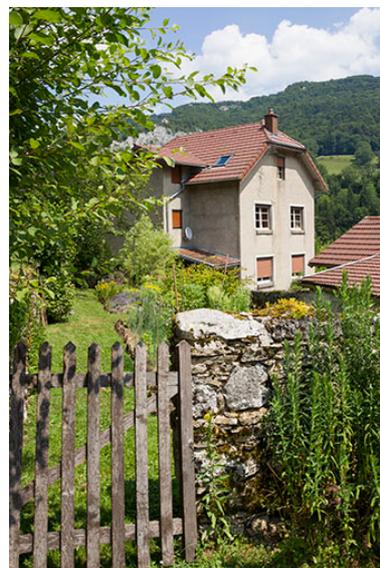
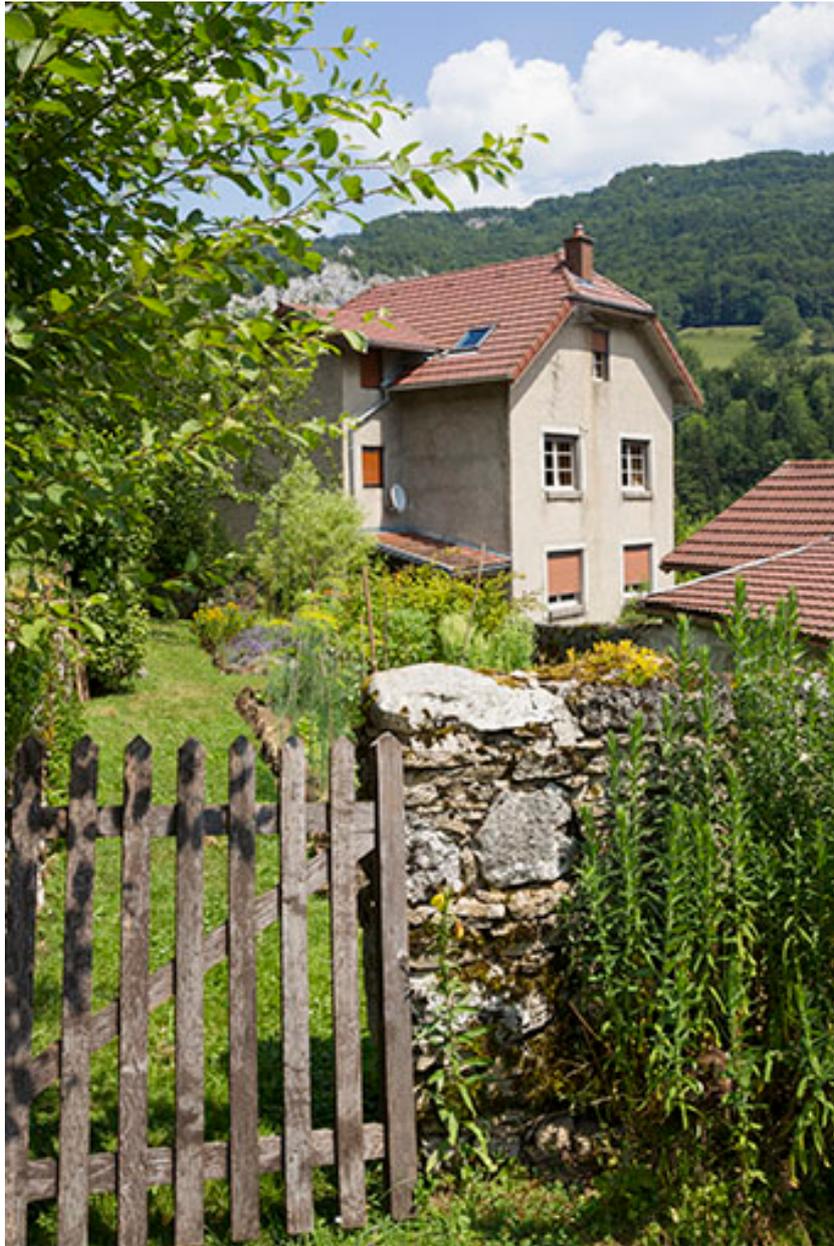
Le logement, depuis l'ouest.
Phot. Yves Sancey
IVR43_20132501418NUC2A

Le logement, depuis l'ouest.
