Bourgogne-Franche-Comté, Saône-et-Loire  
Baudrières  
Boulay

## ferme

Numéro de dossier : IA71001263

Cadre de l'étude : enquête thématique départementale enquête partielle, enquête thématique départementale habitat de la Bresse bourguignonne, enquête thématique départementale enquête externe

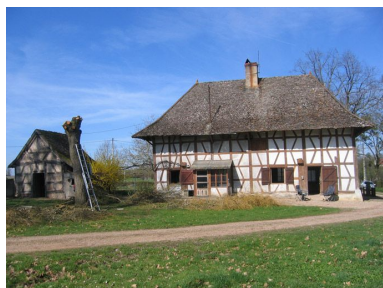
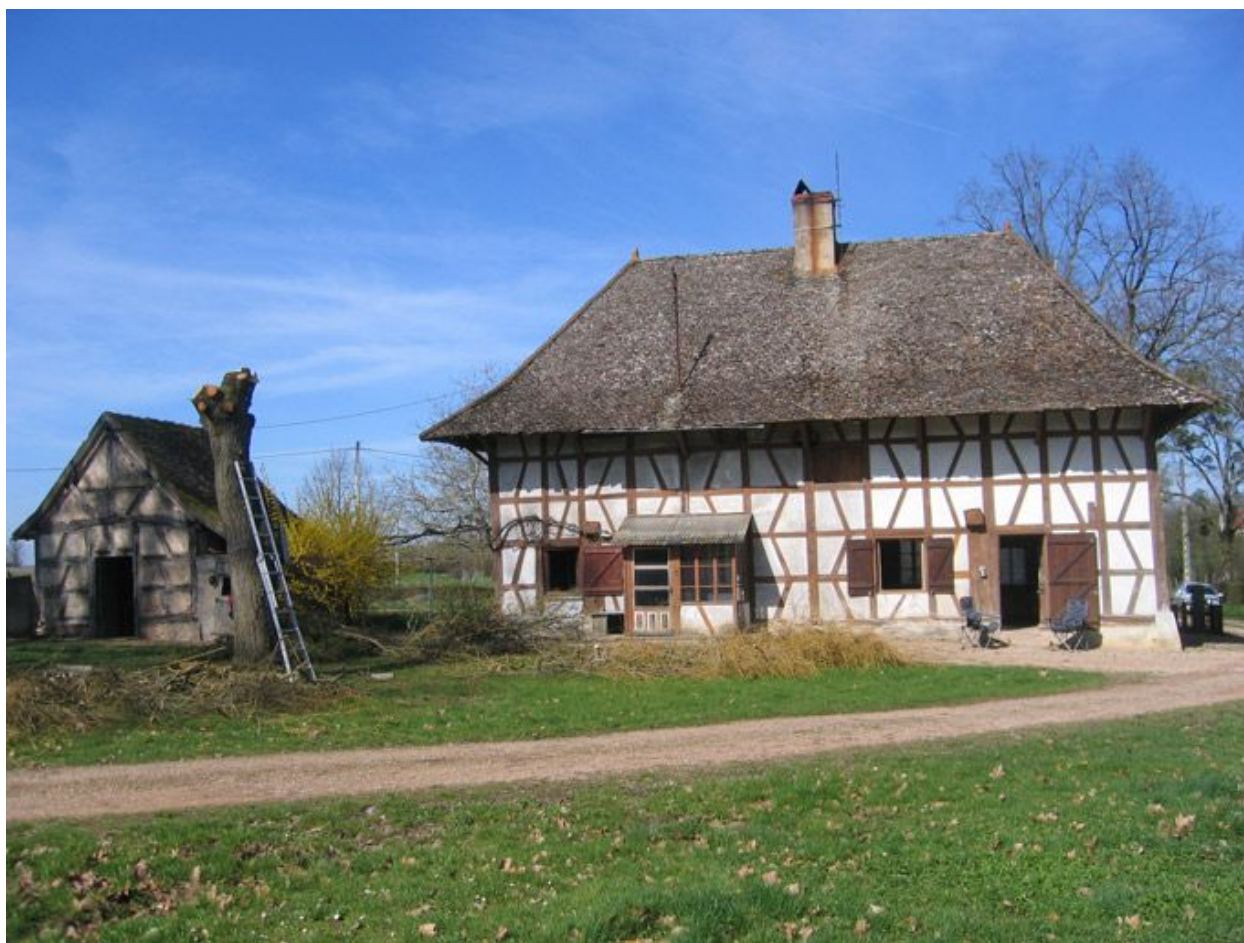
IVR26\_20067101115NUCA

Vue d'ensemble de la  
façade de l'habitation.

Vue d'ensemble de la façade de l'habitation.

Ferme implantée sur une vaste parcelle bordant la Tenarre, parallèlement à la route, constituée d'une maison et d'un bâtiment des dépendances en vis-à-vis. Un toit à porcs/poulailler sur le troisième côté de la cour et un four dans l'alignement de la maison, à gauche. Maison en pan de bois à "bâton-rompu" (assemblages à mi-bois) sur soubassement de pierre, à très haut surcroît, constituée à l'origine de deux grandes pièces chauffées par une cheminée double. Une fenêtre à 16 carreaux. Escalier du grenier dans l'angle antérieur droit. Grenier divisé en deux par une cloison en pan de bois à remplissage de vannerie comblée d'argile. Charpente à fermes simples sur poteaux. Auvent sur aisseliers régnant. Toit à égoût retroussé et épis de faîtage en terre cuite vernissée. Bâtiment des dépendances constitué d'un "passou" flanqué de deux étables à gauche, d'une étable, d'une grange et d'un garage à droite. Deux étables de gauche en pierre à arcs de décharge en mitre. Le reste (bâtiment d'origine) est en pan de bois à chevrons sur soubassement de pierre, à charpente à fermes sur blochets. Auvent sur aisseliers et avancée des murs pignon. Four et toit à porcs en pan de bois à chevrons sur soubassement de pierre. Puits en pierre à superstructure à rouleau, situé face aux étables. Abreuvoir accolé. La mare est en bordure de route, dans l'angle postérieur droit de la maison.

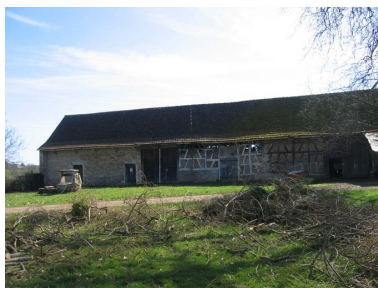
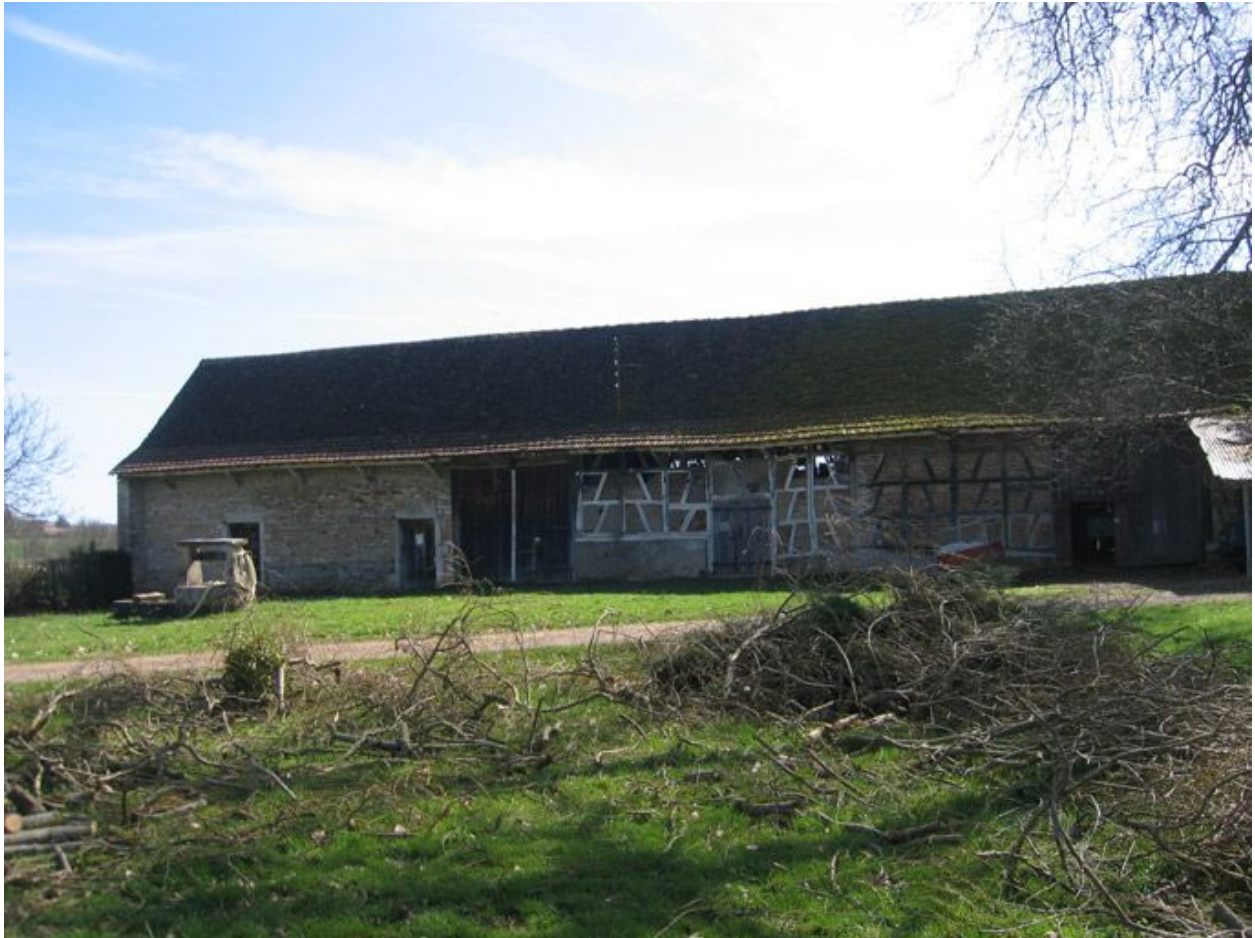
IVR26\_20067101114NUCA

Vue d'ensemble de la façade  
du bâtiment des dépendances.

Vue d'ensemble de la façade du bâtiment des dépendances.
