Franche-Comté, Doubs
Besançon
îlot Granvelle
Grande Rue 102

hôtel de Buyer

Numéro de dossier : IA25000248
Date de l'enquête initiale : 1996
Date(s) de rédaction : 2001
Cadre de l'étude : enquête thématique régionale demeures bisontines
Degré d'étude : étudié
Référence du dossier Monument Historique : PA25000005

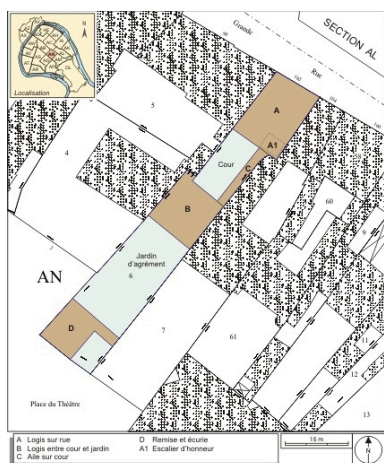
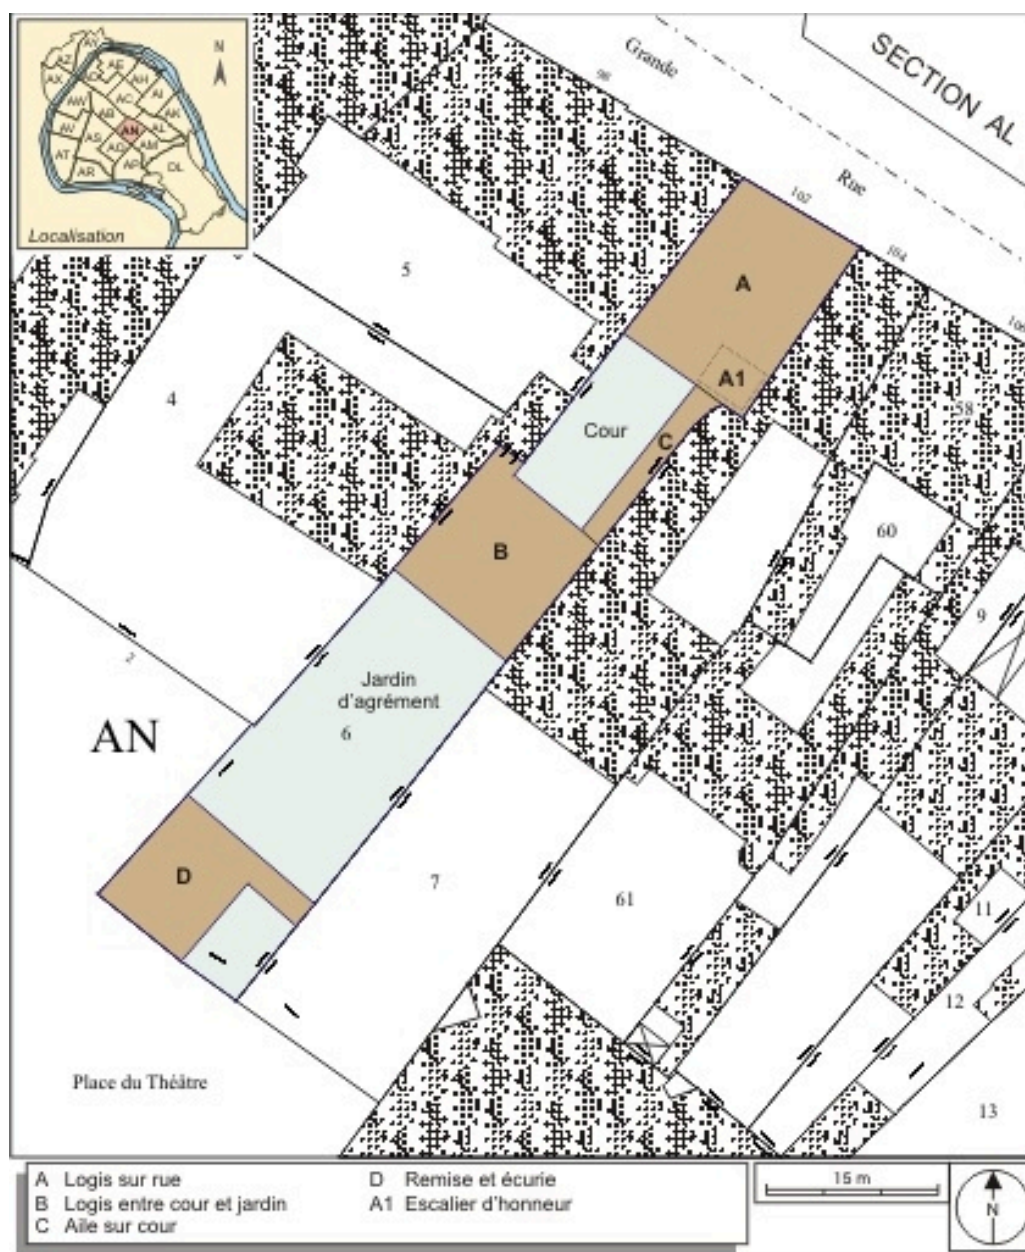
Plan masse et de situation. Extrait du plan cadastral, 1974, section AN.
Dess. André Céréza

Plan masse et de situation. Extrait du plan cadastral, 1974, section AN.

Technique de relevé : reprise de fond ; Échelle : 1/500

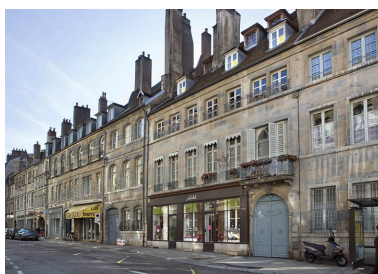
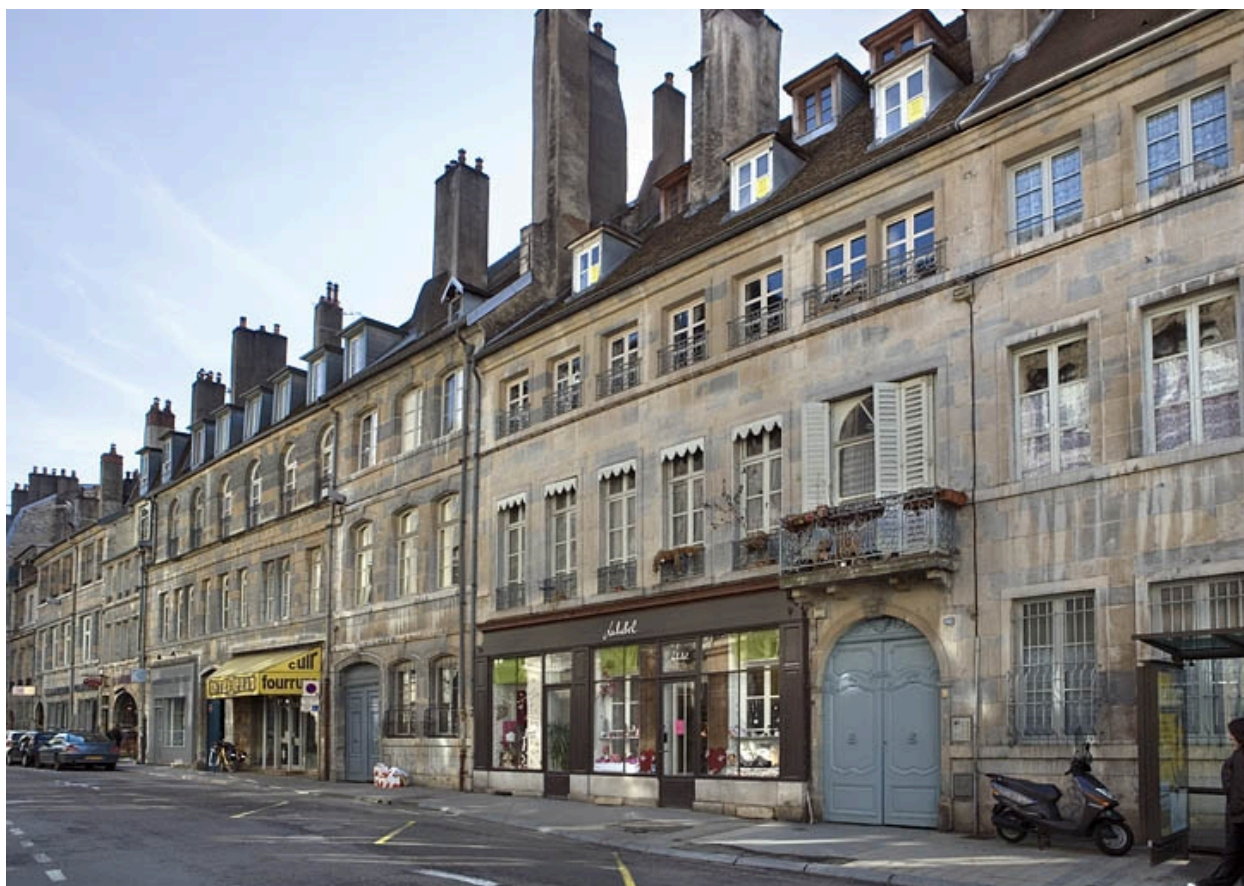
Vue d'ensemble de la façade sur rue, de trois quarts droit.
Phot. Yves Sancey
IVR43_20092501045NUC2A

Vue d'ensemble de la façade sur rue, de trois quarts droit.

L'accès à l'édifice s'effectue par une allée cochère en position latérale. Le corps de logis sur rue, à deux étages carrés et un étage de comble, comprenant un escalier d'honneur en maçonnerie avec rampe en ferronnerie, couvert d'une fausse coupole à éclairage zénital, est bâti sur une cave voûtée en berceau, à trois travées perpendiculaires sur rue. Le corps de

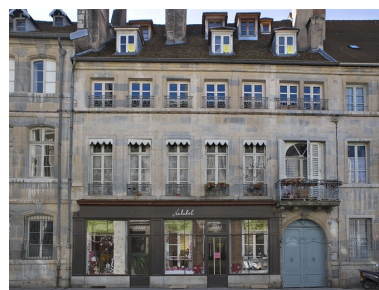
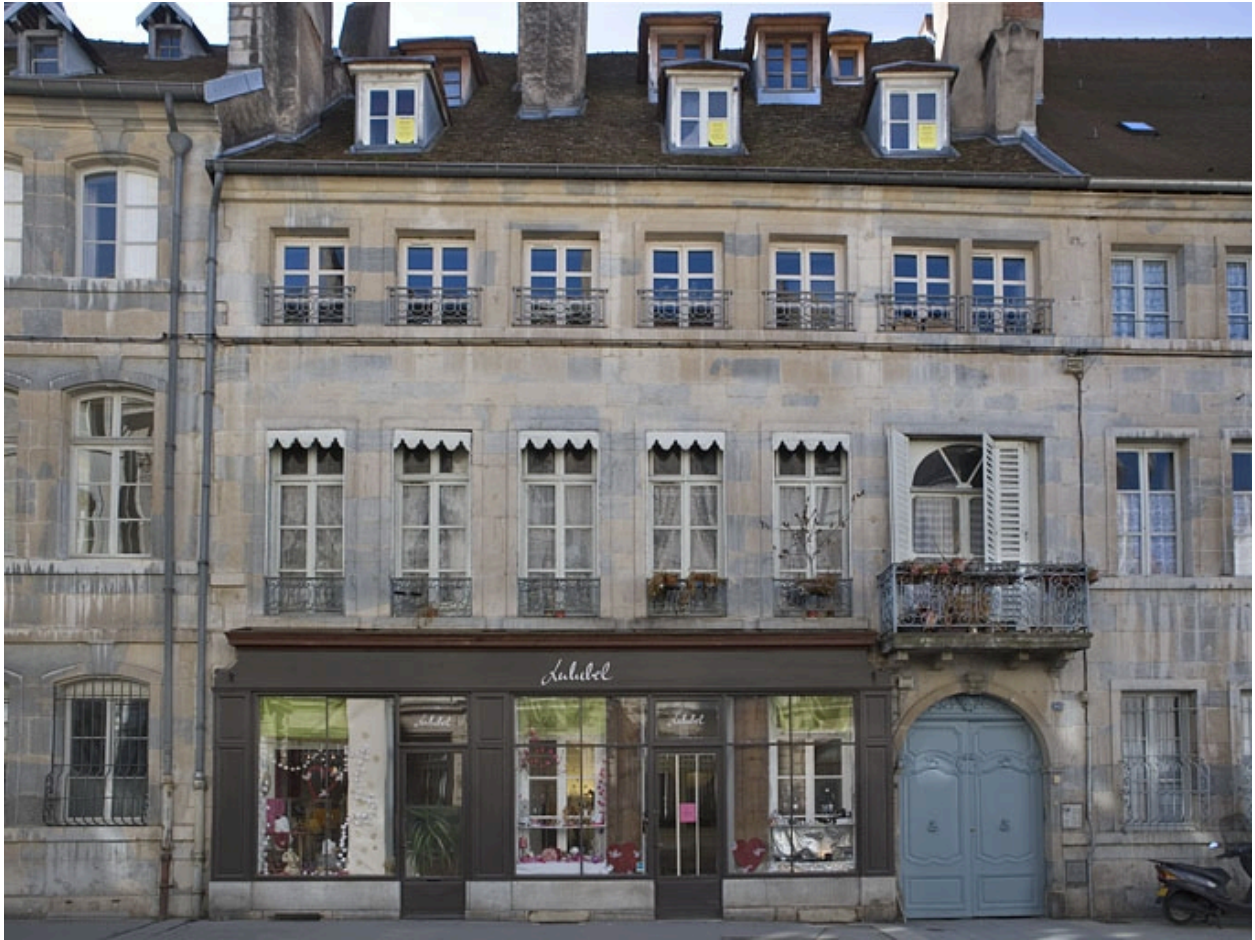
Vue d'ensemble de la façade sur rue, de face.
Phot. Yves Sancey
IVR43_20092501044NUC2A

Vue d'ensemble de la façade sur rue, de face.

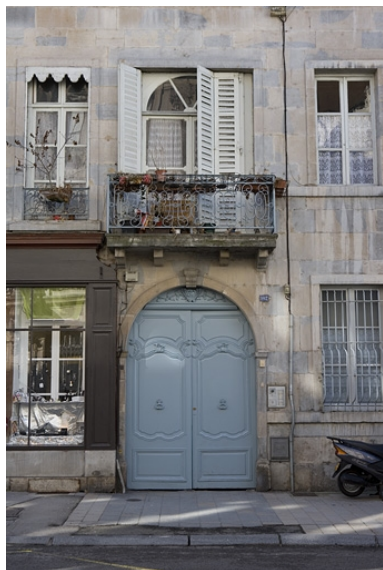
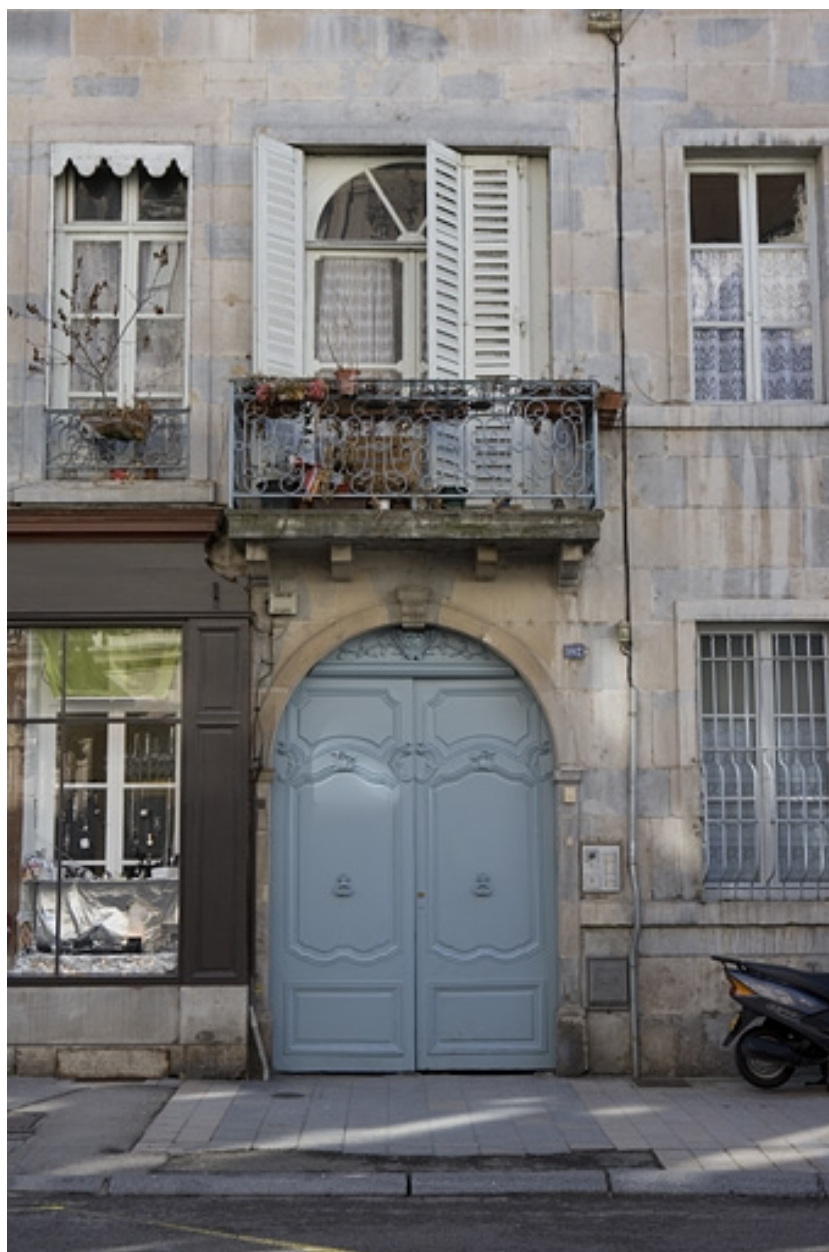
Détail du portail d'entrée.
Phot. Yves Sancey
IVR43_20092501043NUC2A

Détail du portail d'entrée.

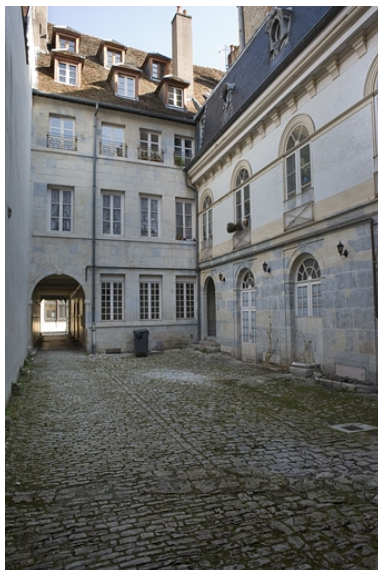
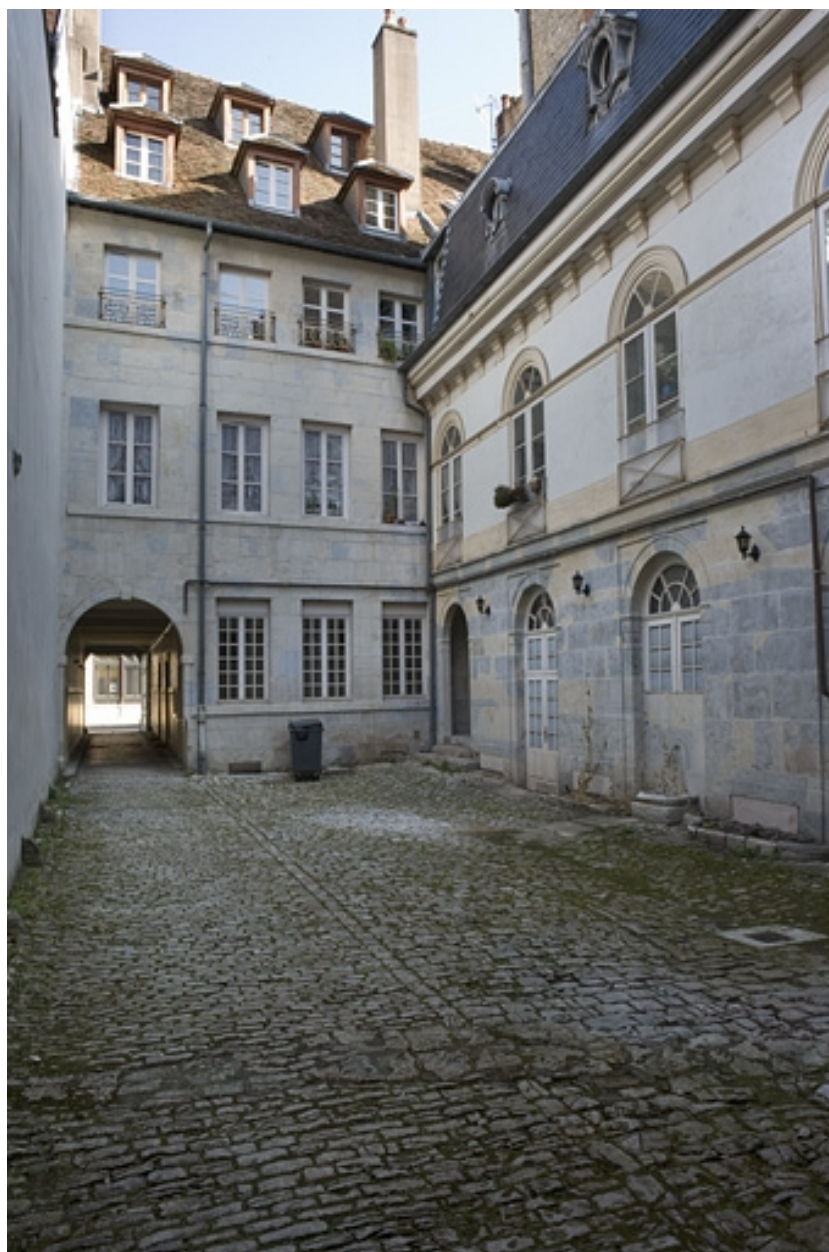
Façade postérieure du logis
sur rue et l'aile sur cour.
Phot. Yves Sancey
IVR43_20092501054NUC2A

Façade postérieure du logis sur rue et l'aile sur cour.

logis entre cour et jardin, construit sur une cave voûtée d'arêtes, possède un étage carré, un étage de comble, et un escalier en charpente et rampe en ferronnerie couvert d'une fausse voûte en demi-coupole. Une aile en retour d'équerre sur cour, entre les deux logis, à un étage carré et un étage de comble est couvert en ardoise. Un bâtiment de remise et écurie est situé au fond du jardin.

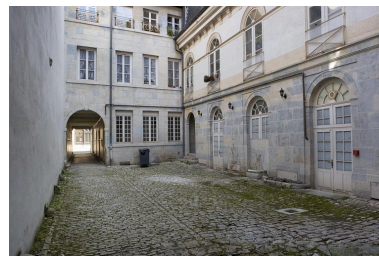
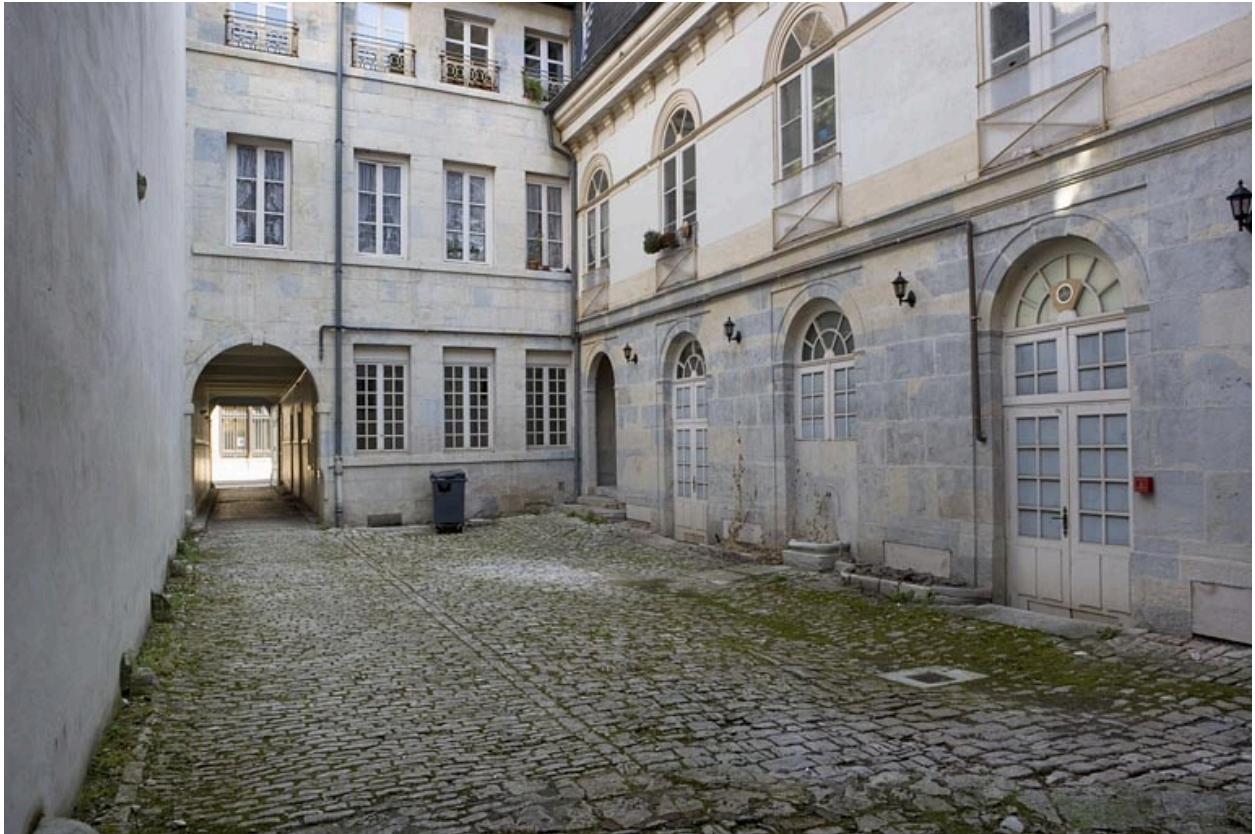
Façade postérieure du logis
sur rue et aile sur cour : rez-
de-chaussée et premier étage.
Phot. Yves Sancey
IVR43_20092501055NUC2A

Façade postérieure du logis sur rue et aile sur cour : rez-de-chaussée et premier étage.

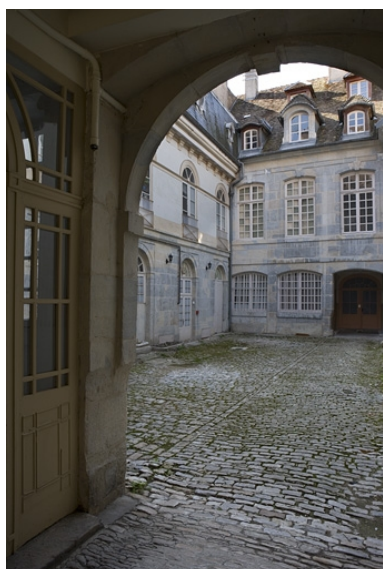
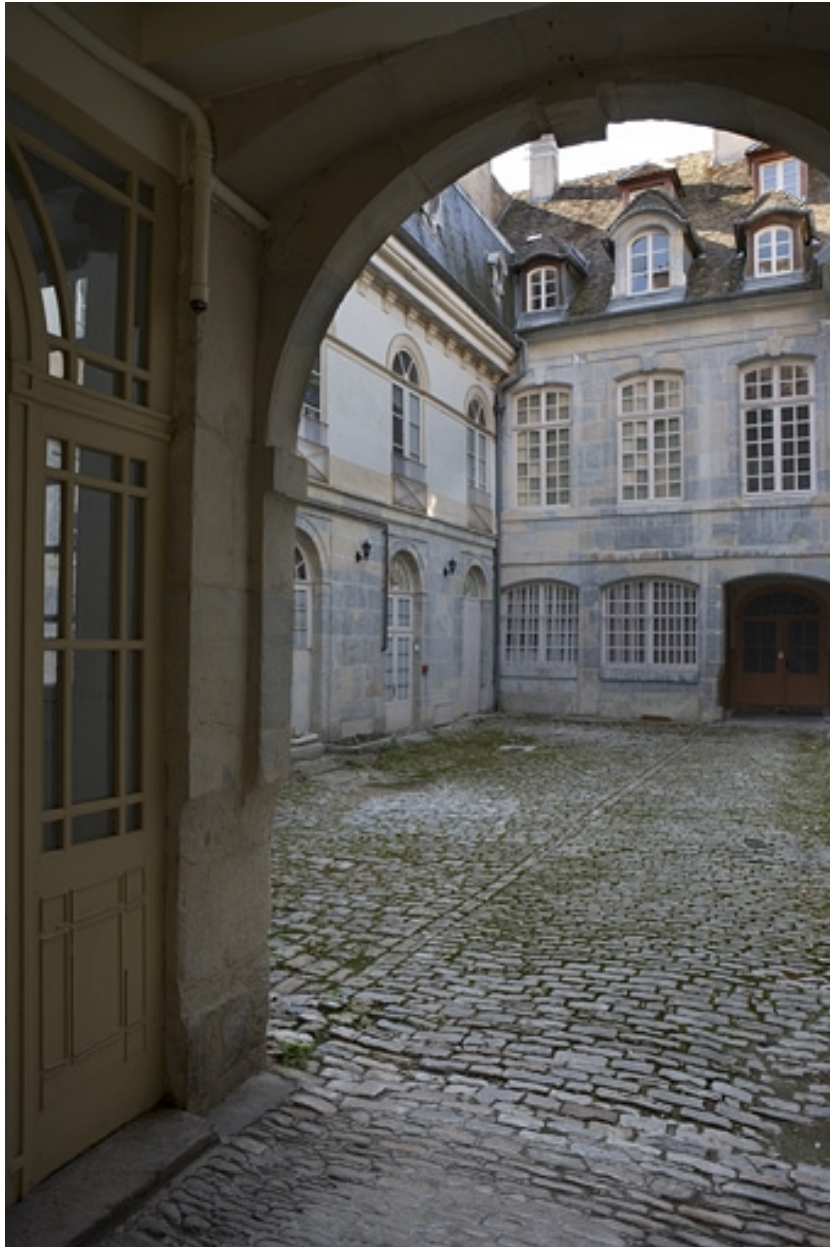
Vue des bâtiments sur cour
depuis l'entrée du passage cocher.
Phot. Yves Sancey
IVR43_20092501052NUC2A

Vue des bâtiments sur cour depuis l'entrée du passage cocher.

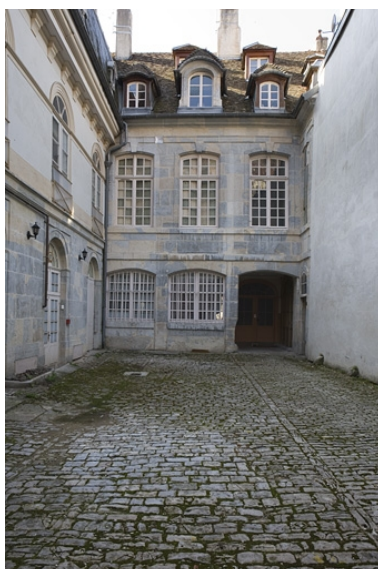
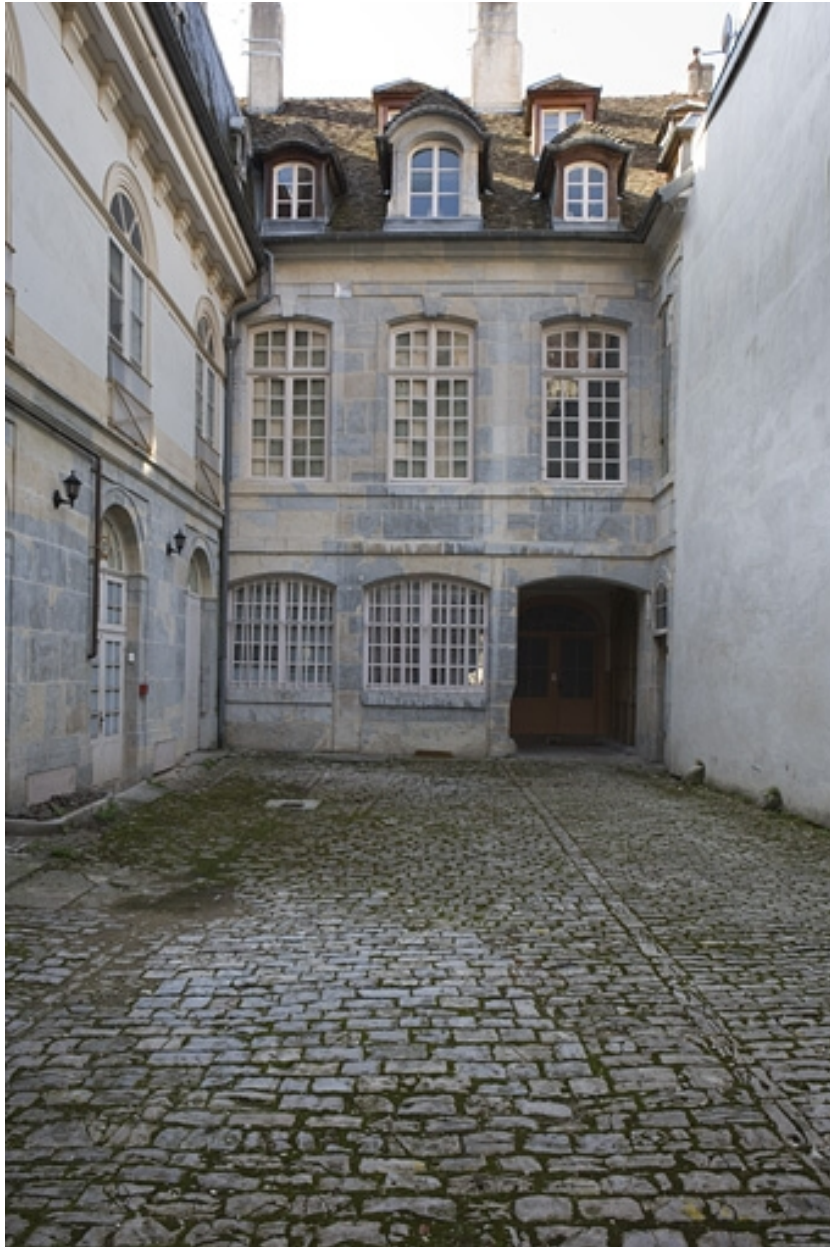
Vue du logis en fond de cour, de face.
Phot. Yves Sancey
IVR43_20092501053NUC2A

Vue du logis en fond de cour, de face.

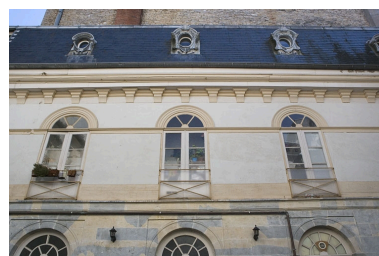
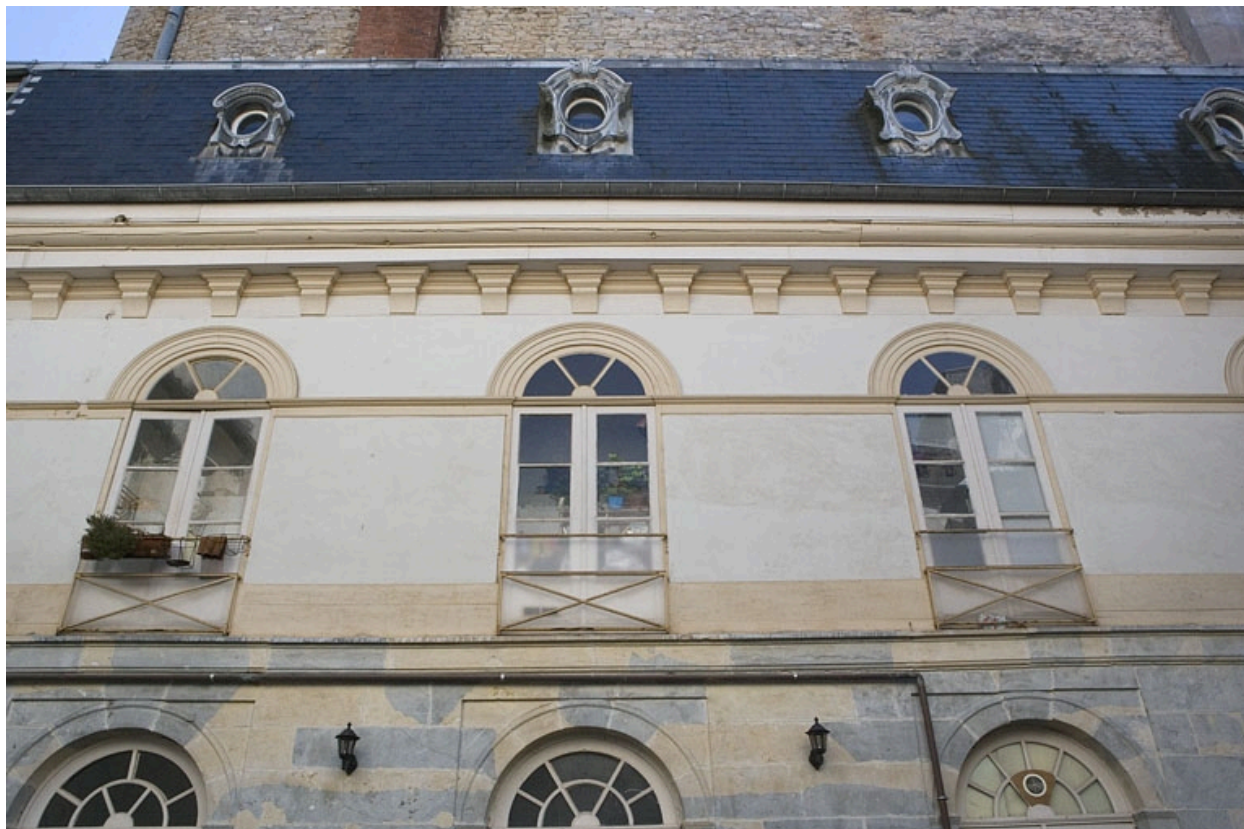
Détail du premier
étage de l'aile sur cour.
Phot. Yves Sancey
IVR43_20092501051NUC2A

Détail du premier étage de l'aile sur cour.

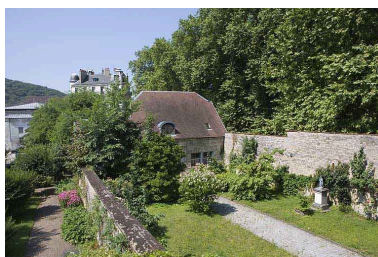
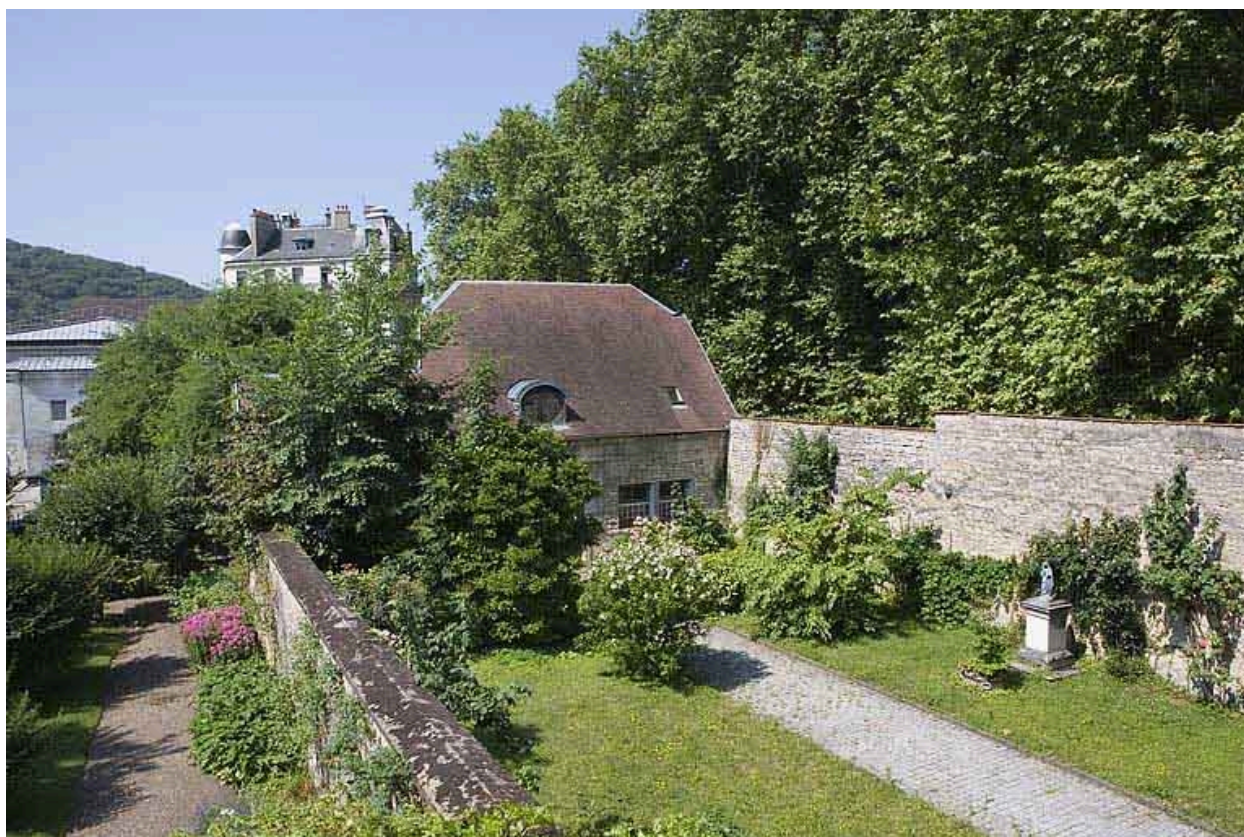
Bâtiment des remise et écurie
depuis la propriété voisine.
Phot. Yves Sancey
IVR43_20092501048NUC2A

Bâtiment des remise et écurie depuis la propriété voisine.

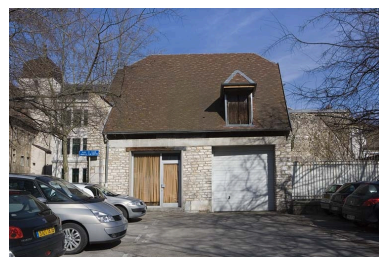
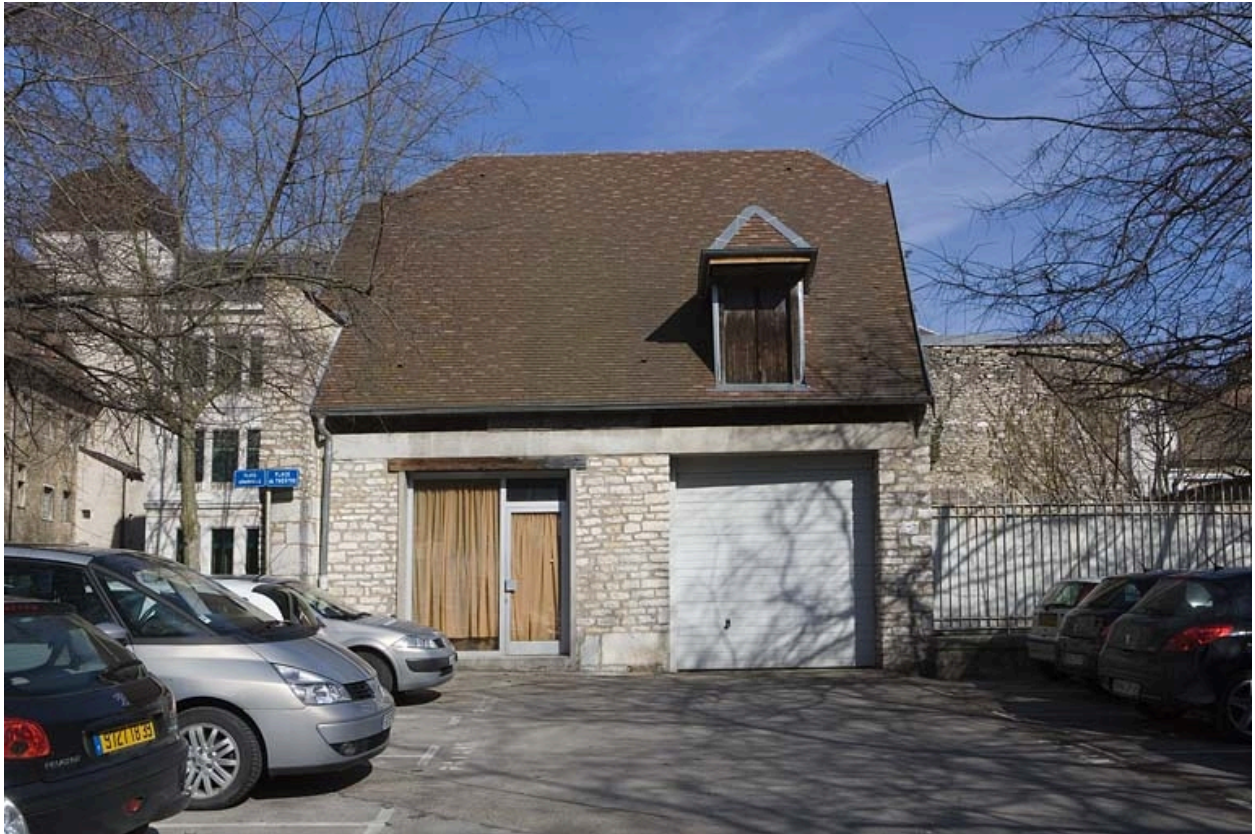
Bâtiment des remise et écurie
depuis la place du Théâtre.
Phot. Yves Sancey
IVR43_20092501047NUC2A

Bâtiment des remise et écurie depuis la place du Théâtre.

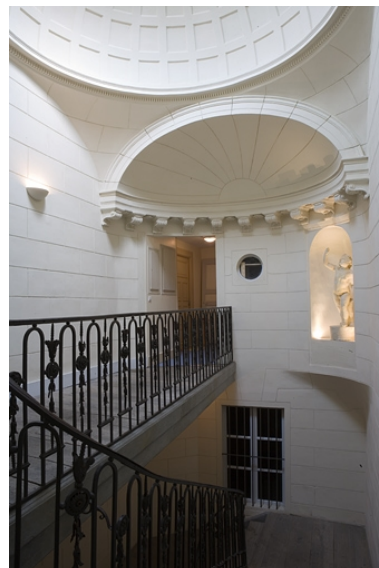
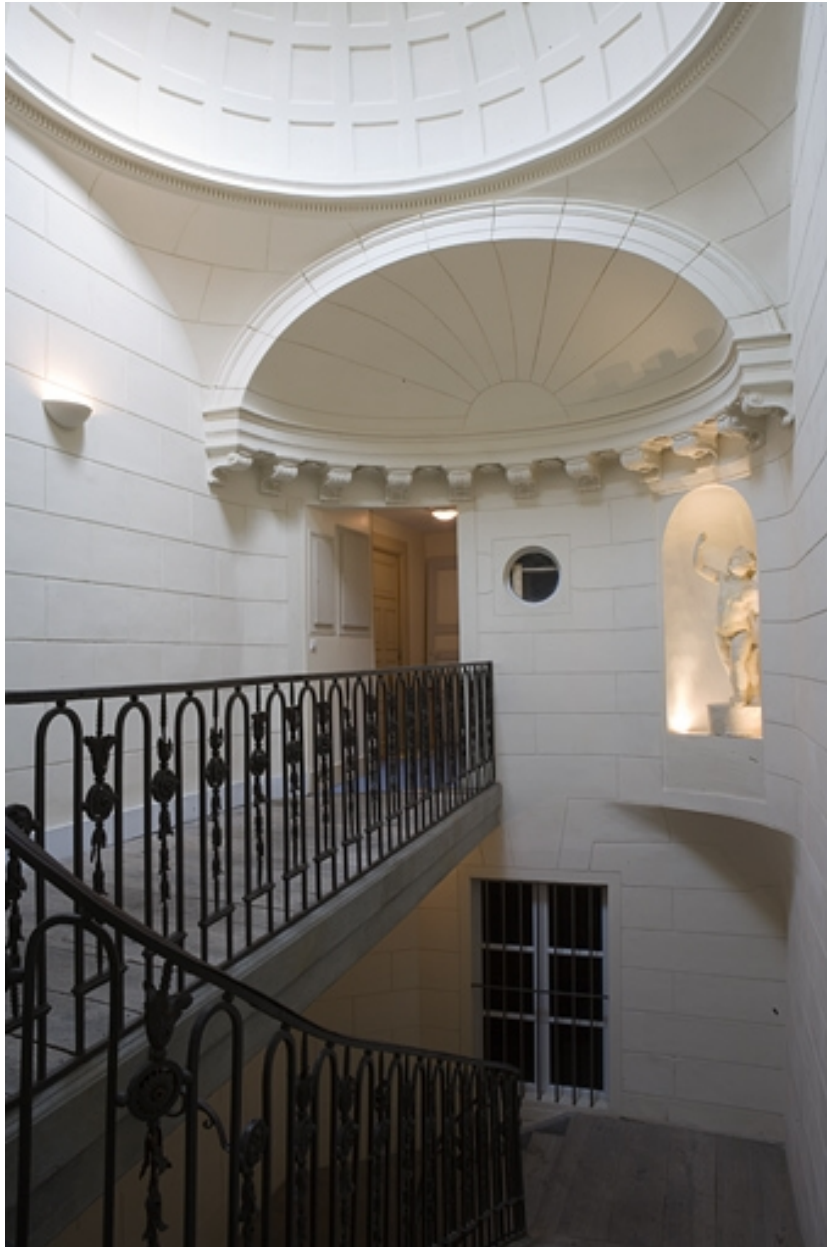
Escalier, dernier palier :
détail de la demi-coupole.
Phot. Yves Sancey
IVR43_20092501056NUC2A

Escalier, dernier palier : détail de la demi-coupole.

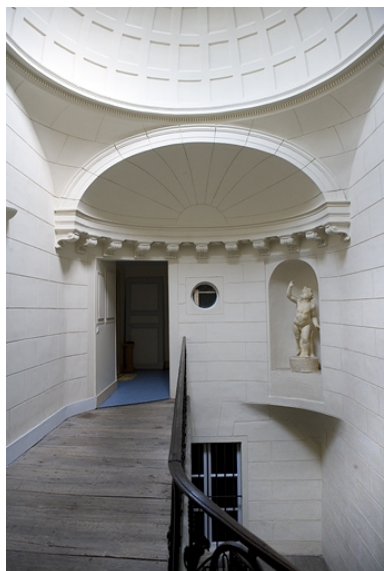
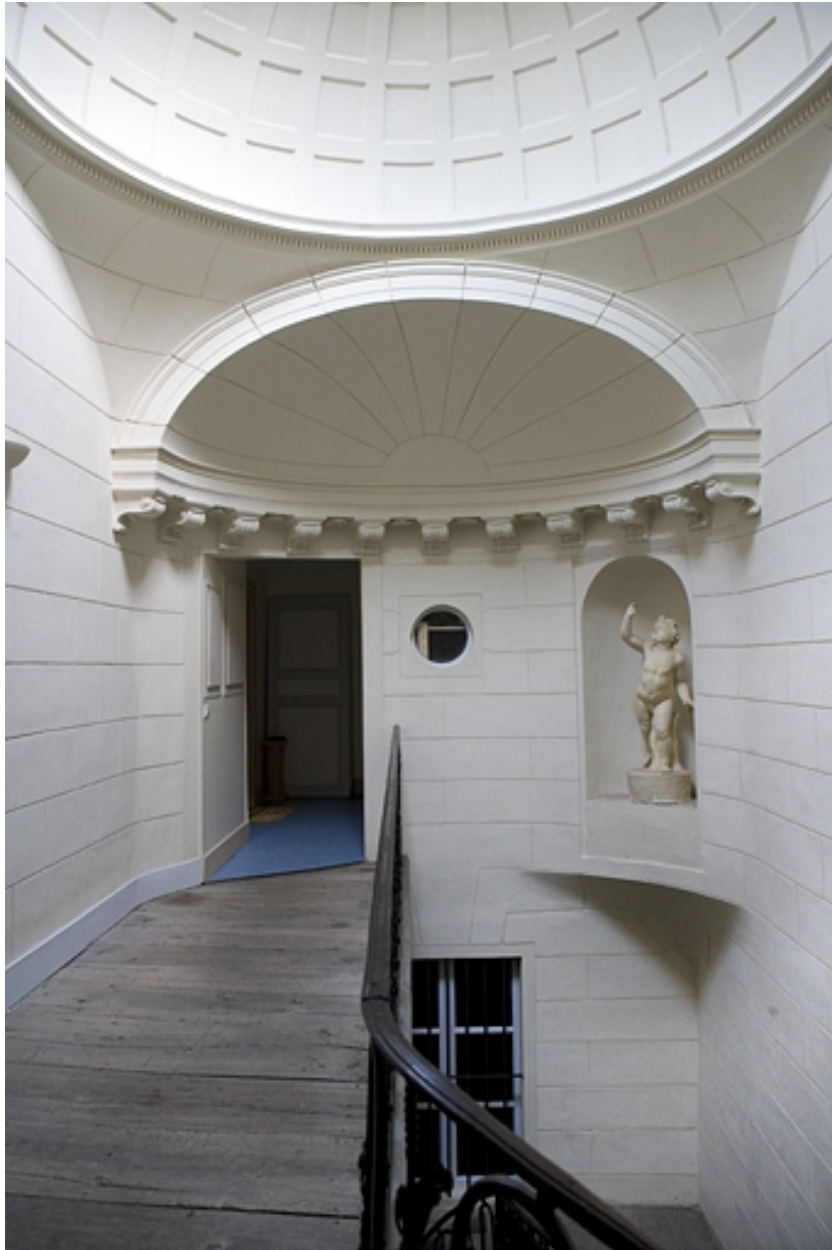
Escalier, dernier palier : détail
de la demi-coupole, de face.
Phot. Yves Sancey
IVR43_20092501057NUC2A

Escalier, dernier palier : détail de la demi-coupole, de face.

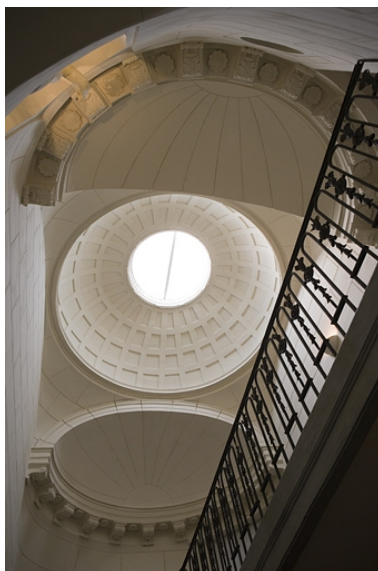
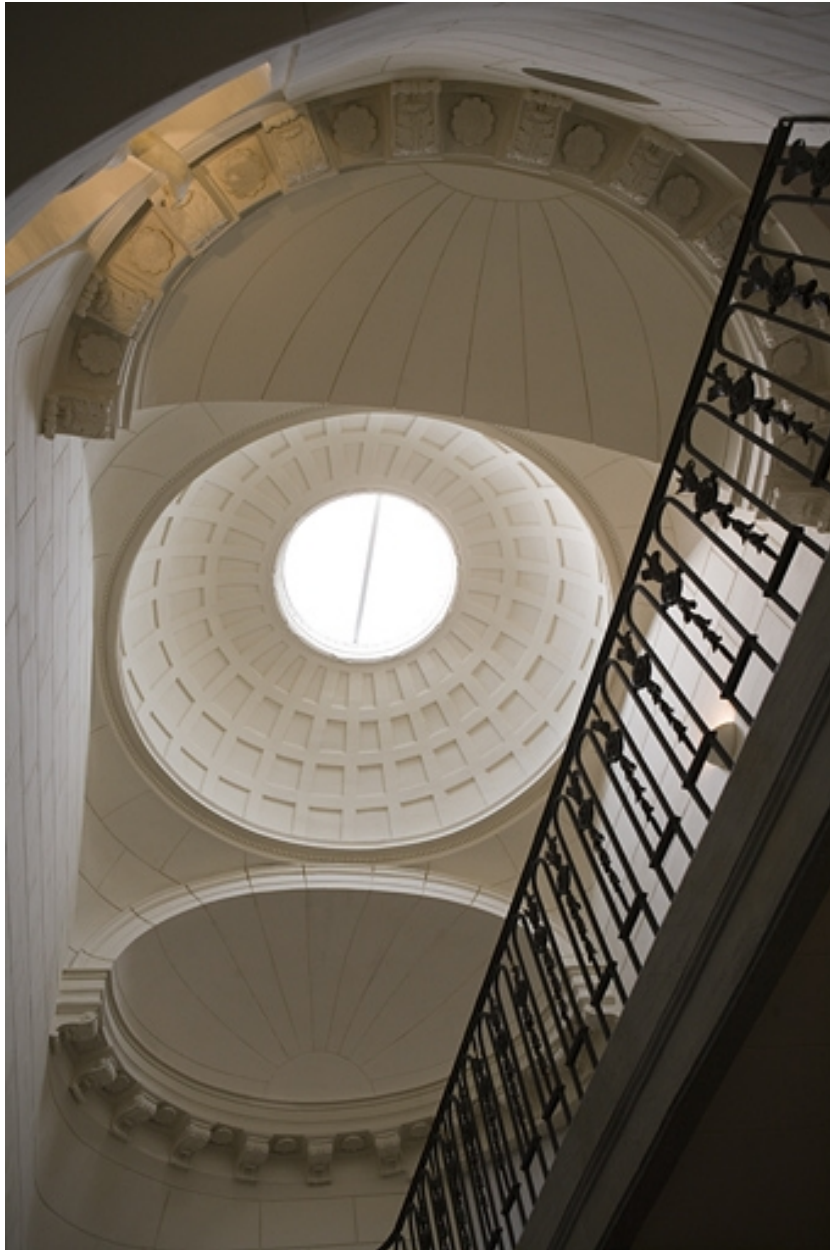
Couvrement de l'escalier : détail de la
coupole et des deux demi-coupoles.
Phot. Yves Sancey
IVR43_20092501059NUC2A

Couvrement de l'escalier : détail de la coupole et des deux demi-coupoles.

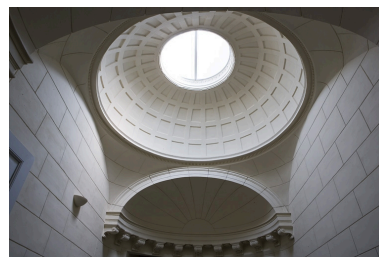
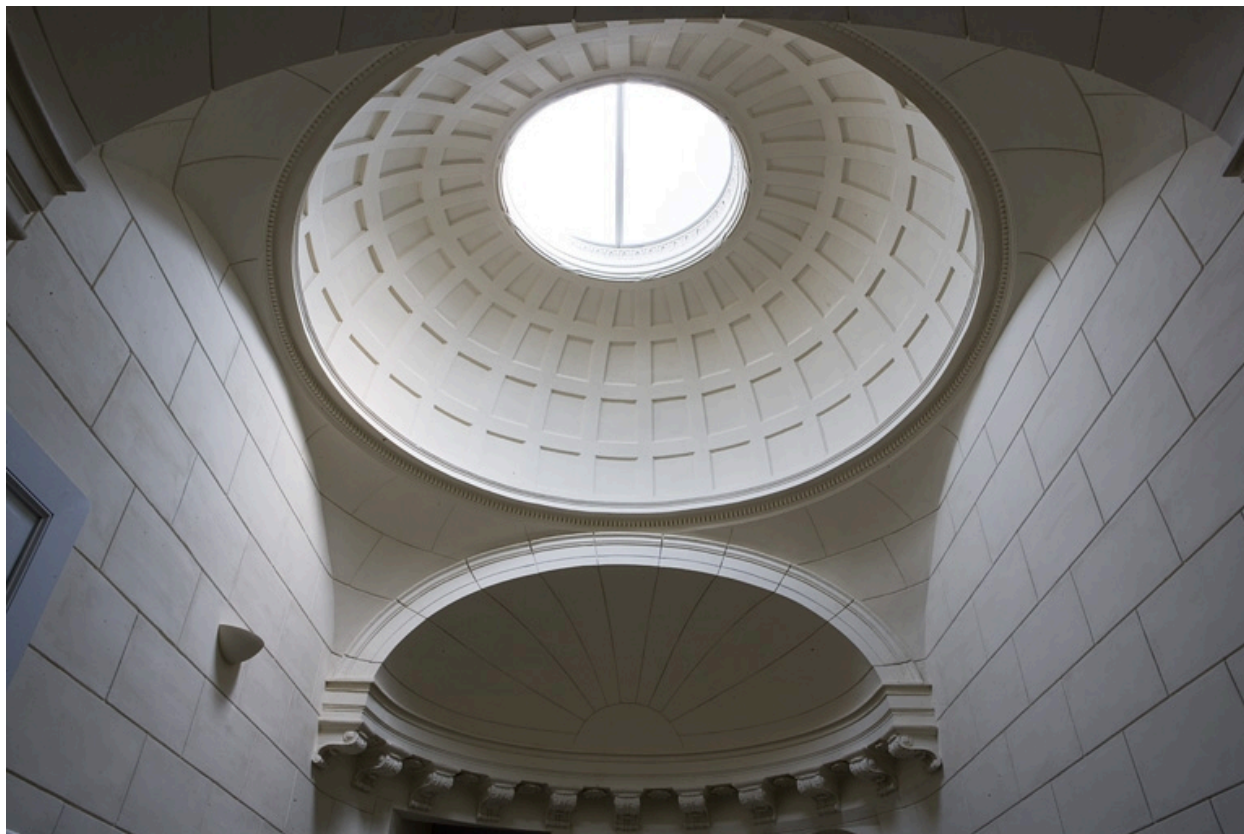
Couvrement de l'escalier : détail de
la coupole et d'une demi-coupole.
Phot. Yves Sancey
IVR43_20092501058NUC2A

Couvrement de l'escalier : détail de la coupole et d'une demi-coupole.

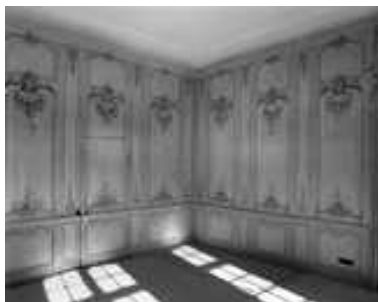
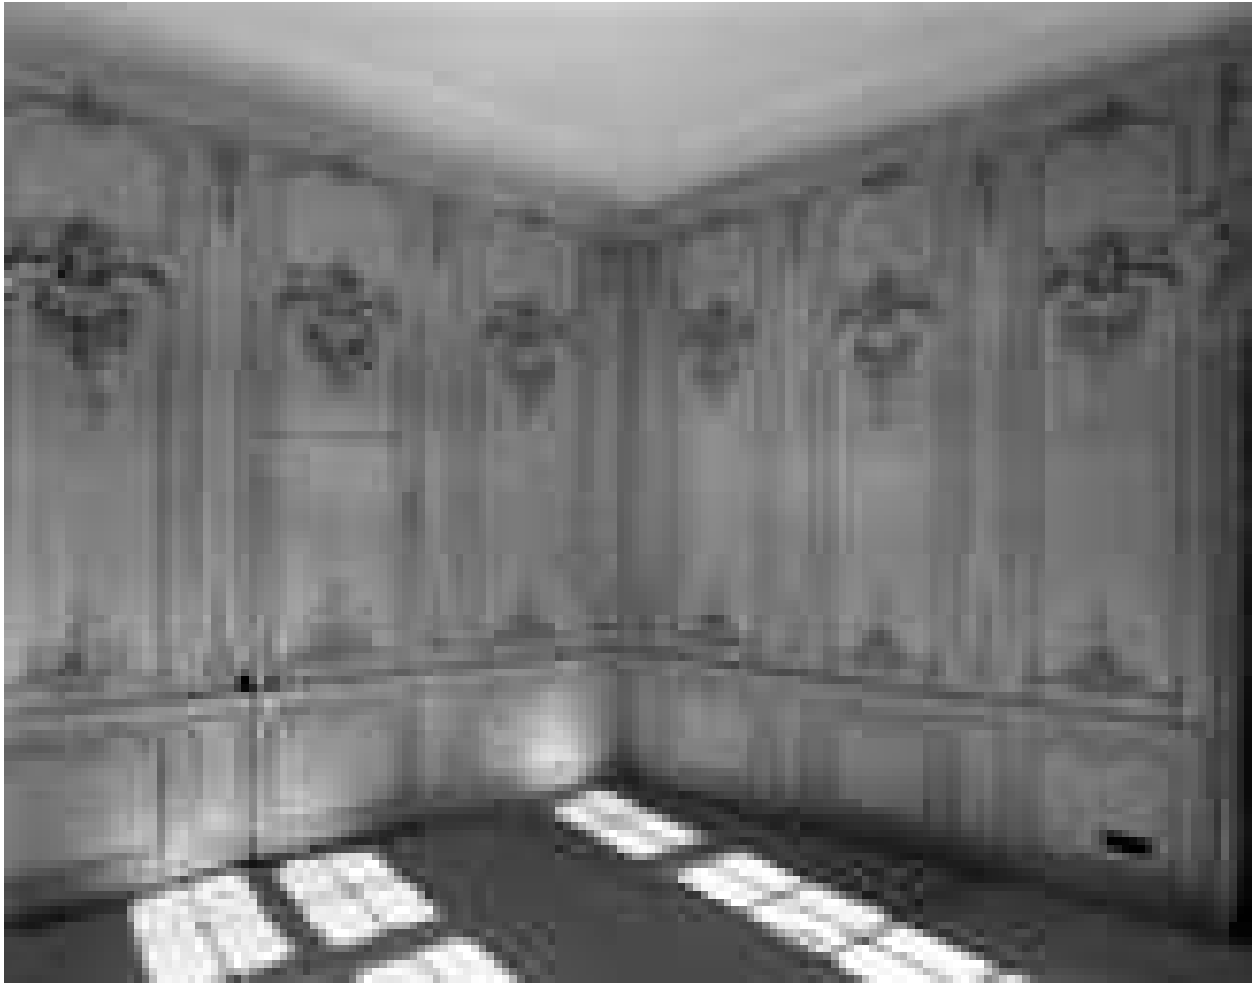
Logis sur cour, intérieur : vue des lambris du salon, de trois quarts.

La disposition de l'hôtel, à deux corps de logis parallèles, est rare. L'escalier d'honneur dans le corps de logis sur rue et le décor intérieur d'époque Louis XV du corps de logis sur cour forment deux ensembles remarquables.

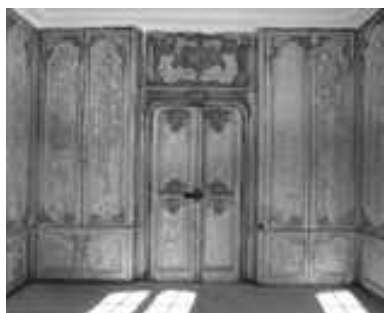
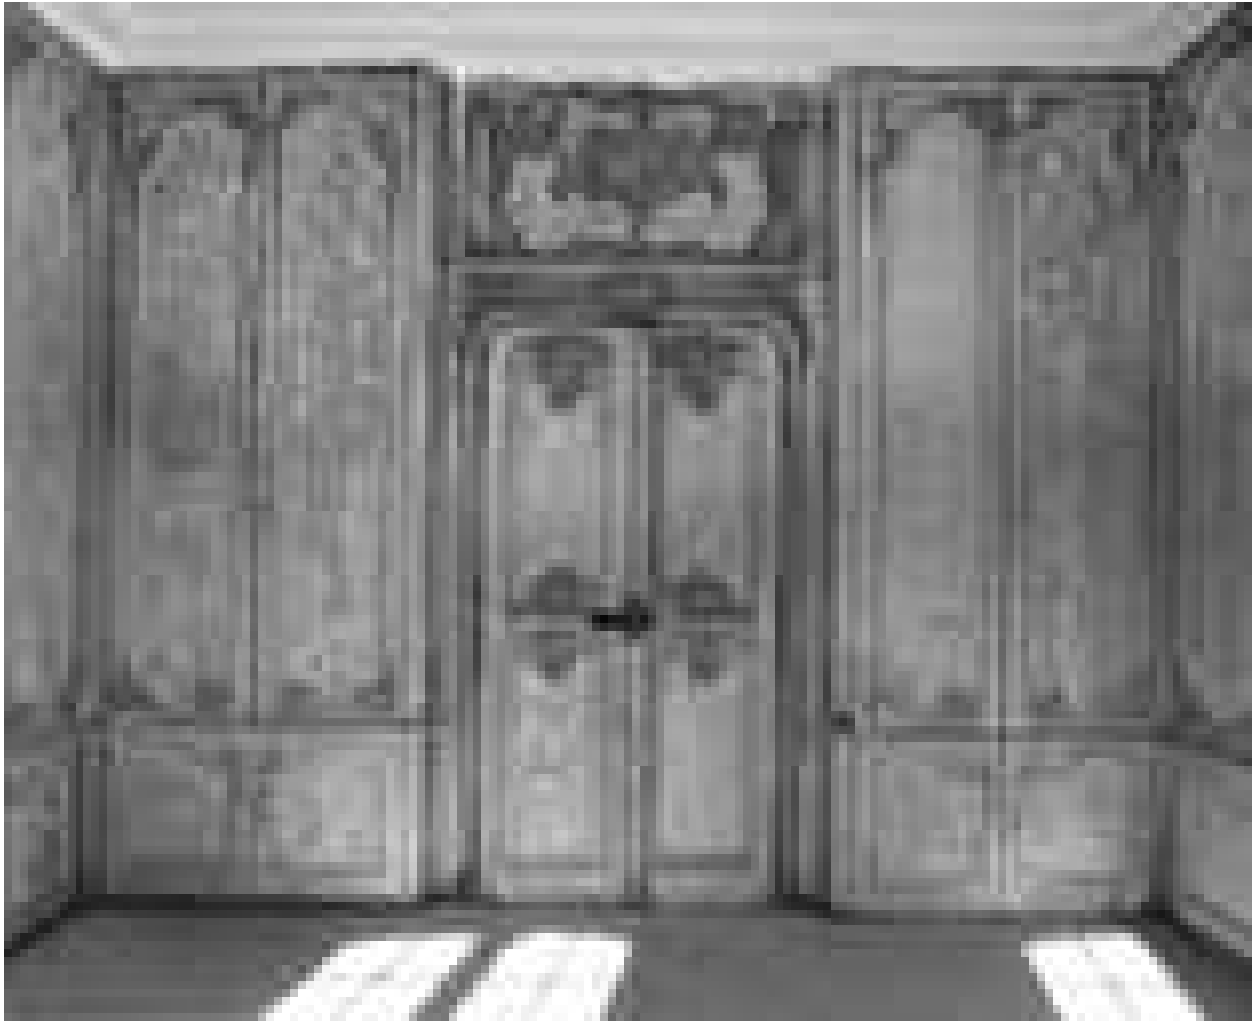
Logis sur cour, intérieur : vue d'ensemble des lambris de la bibliothèque avec la porte d'entrée.
