Franche-Comté, Doubs
Besançon
îlot Granvelle
Grande Rue 102

hôtel de Buyer

Numéro de dossier : IA25000248
Date de l'enquête initiale : 1996
Date(s) de rédaction : 2001
Cadre de l'étude : enquête thématique régionale demeures bisontines
Degré d'étude : étudié
Référence du dossier Monument Historique : PA25000005

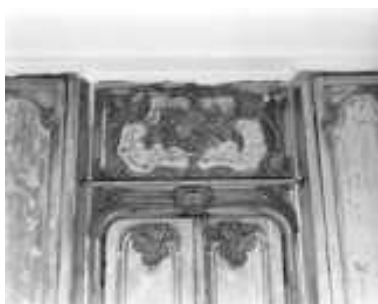
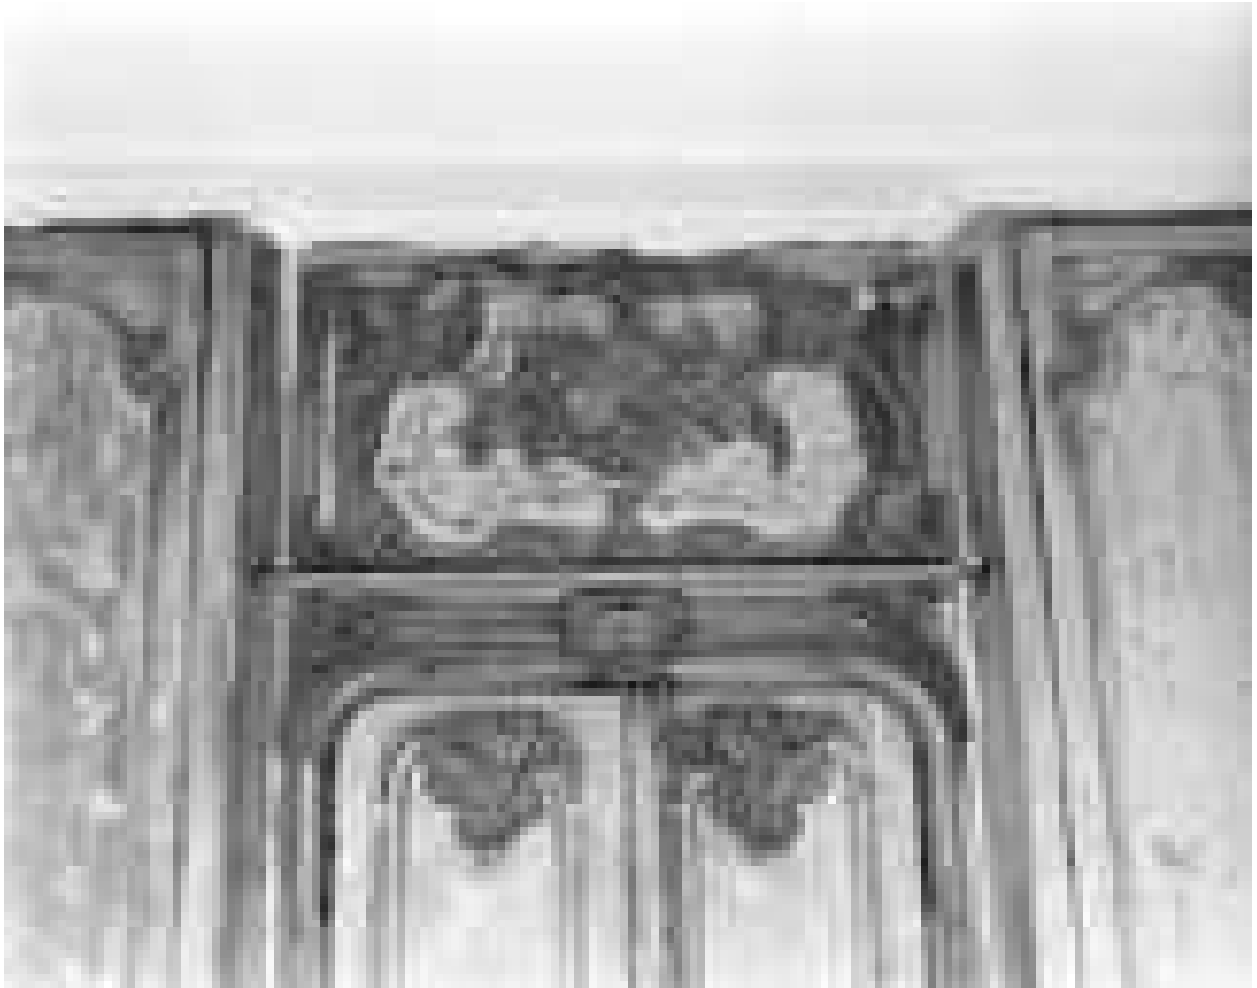
Logis sur cour, intérieur : lambris de la bibliothèque, détail du dessus de porte.

La disposition de l'hôtel, à deux corps de logis parallèles, est rare. L'escalier d'honneur dans le corps de logis sur rue et le décor intérieur d'époque Louis XV du corps de logis sur cour forment deux ensembles remarquables.
