Franche-Comté, Doubs
Les Villedieu
rue Principale

fromagerie de Villedieu-les-Rochejean

Numéro de dossier : IA00014239
Date de l'enquête initiale : 2015
Date(s) de rédaction : 2015
Cadre de l'étude : patrimoine industriel patrimoine industriel du Doubs
Degré d'étude : étudié

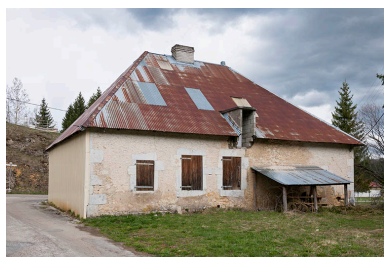
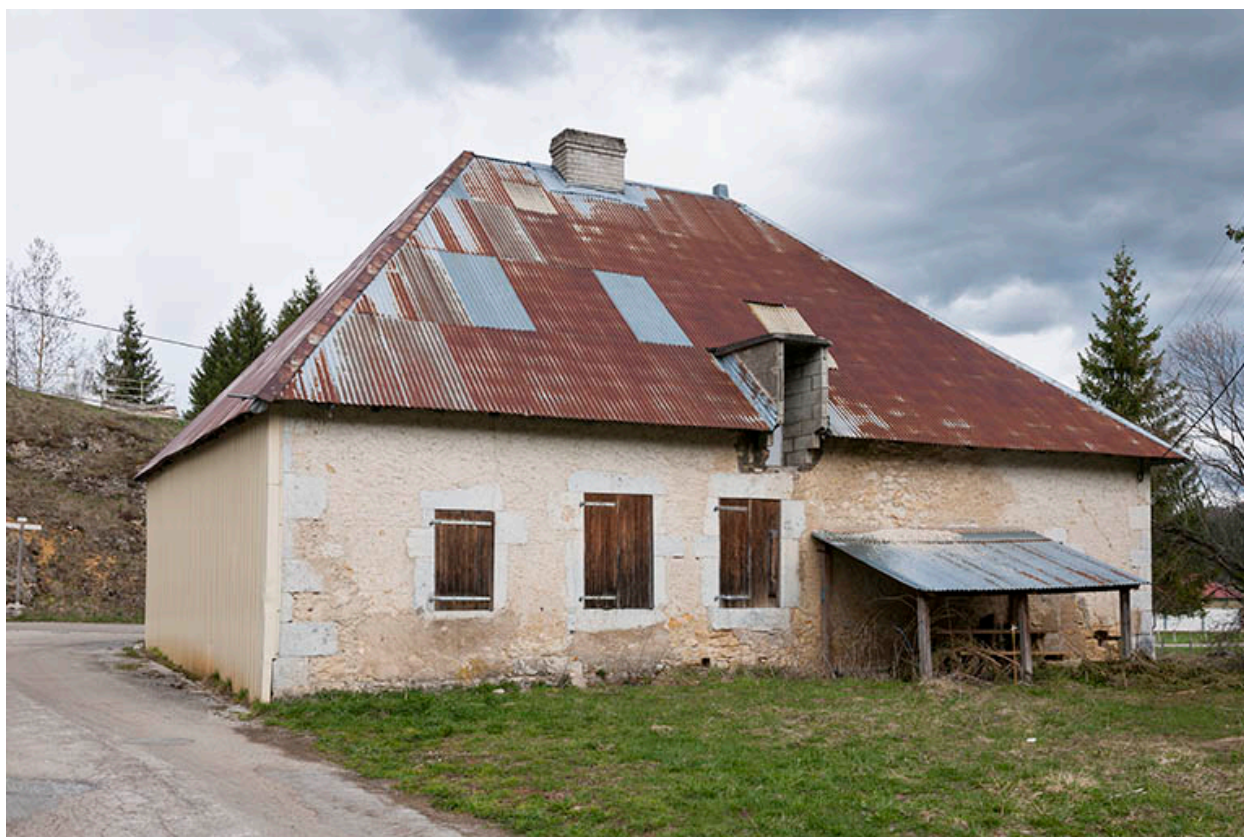
IVR43_20162500318NUC4A

Façades postérieure et latérale droite en 2016.

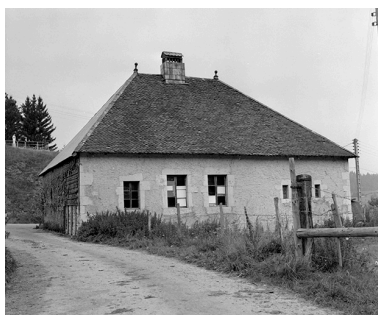
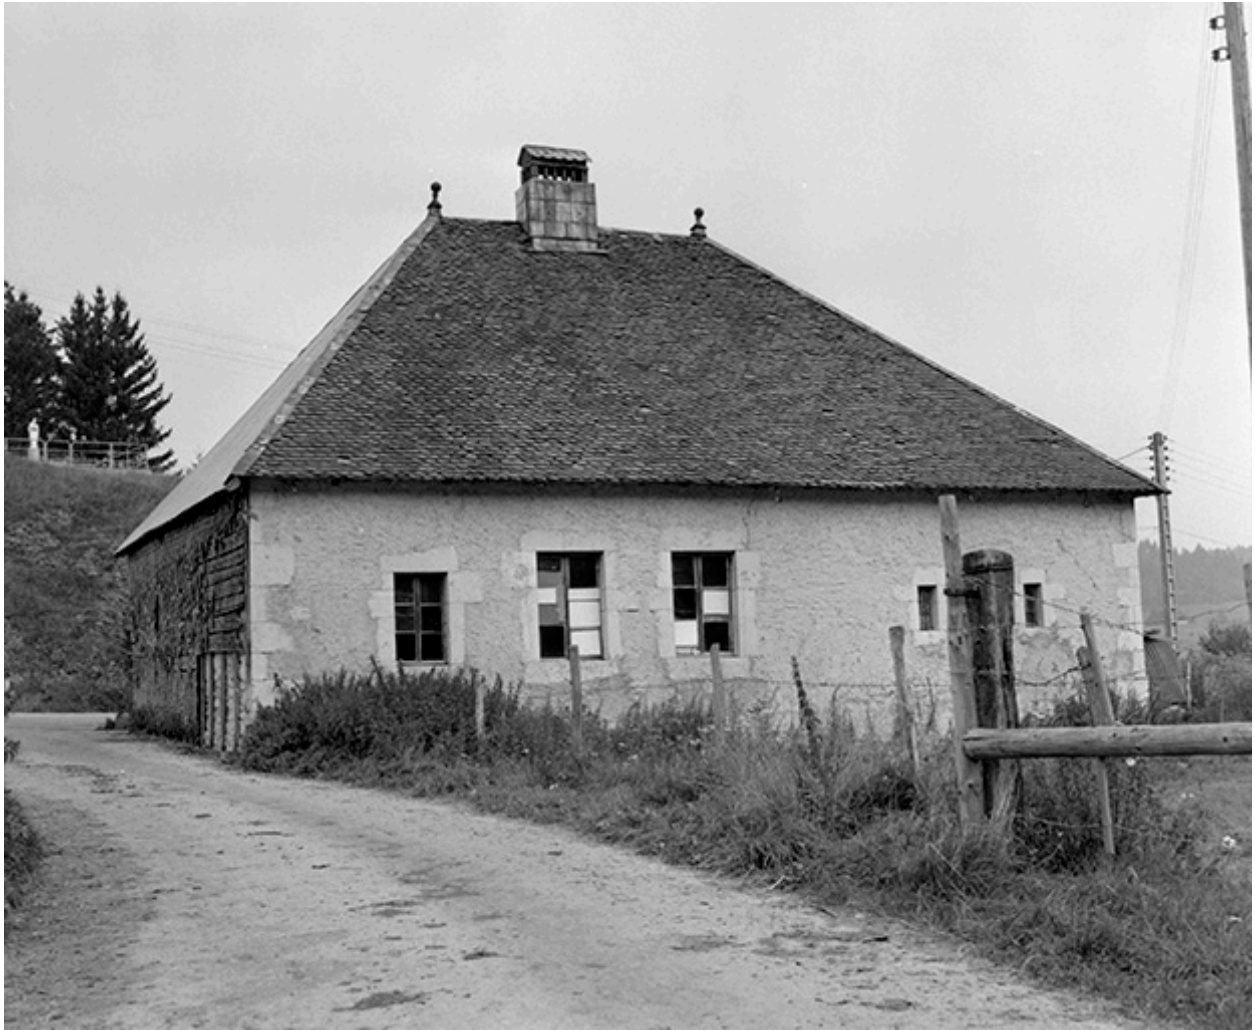
Façades postérieure et latérale
droite en 1978. A noter les
tavaillons sur la façade latérale.
Phot. Yves Sancey
IVR43_19782500405X

Façades postérieure et latérale droite en 1978. A noter les tavaillons sur la façade latérale.

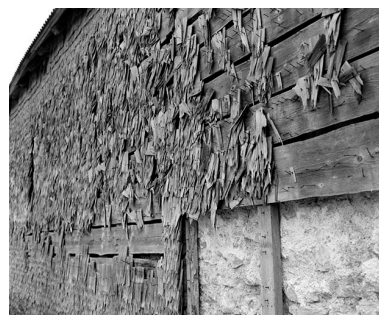
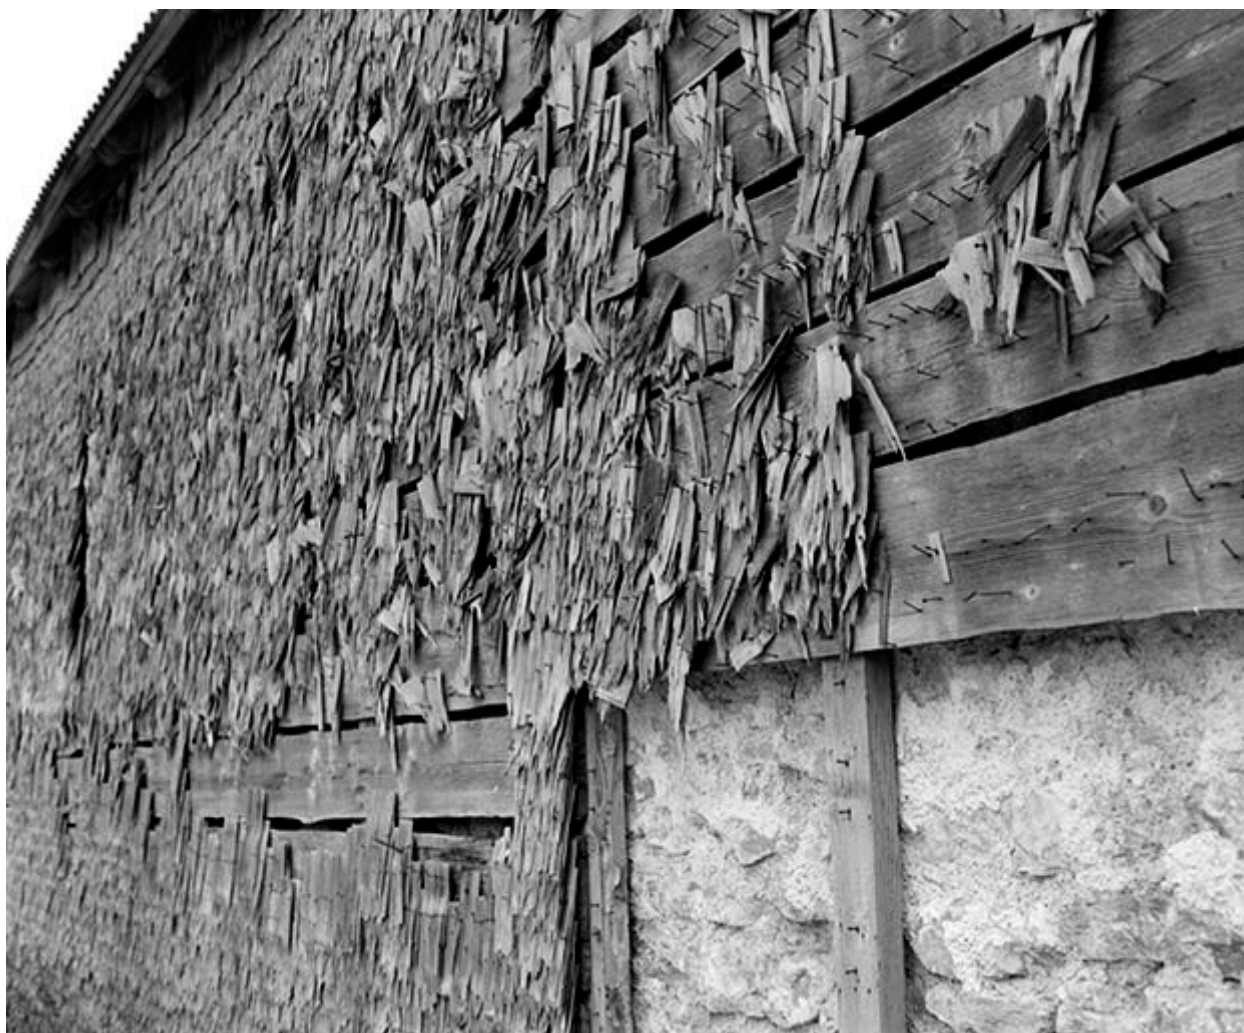
Façade latérale droite en
1978. Elle est protégée par un
essentage de bardeaux cloués.
Phot. Yves Sancey
IVR43_19782500404X

Façade latérale droite en 1978. Elle est protégée par un essentage de bardeaux cloués.

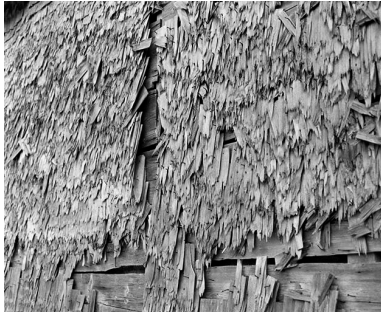
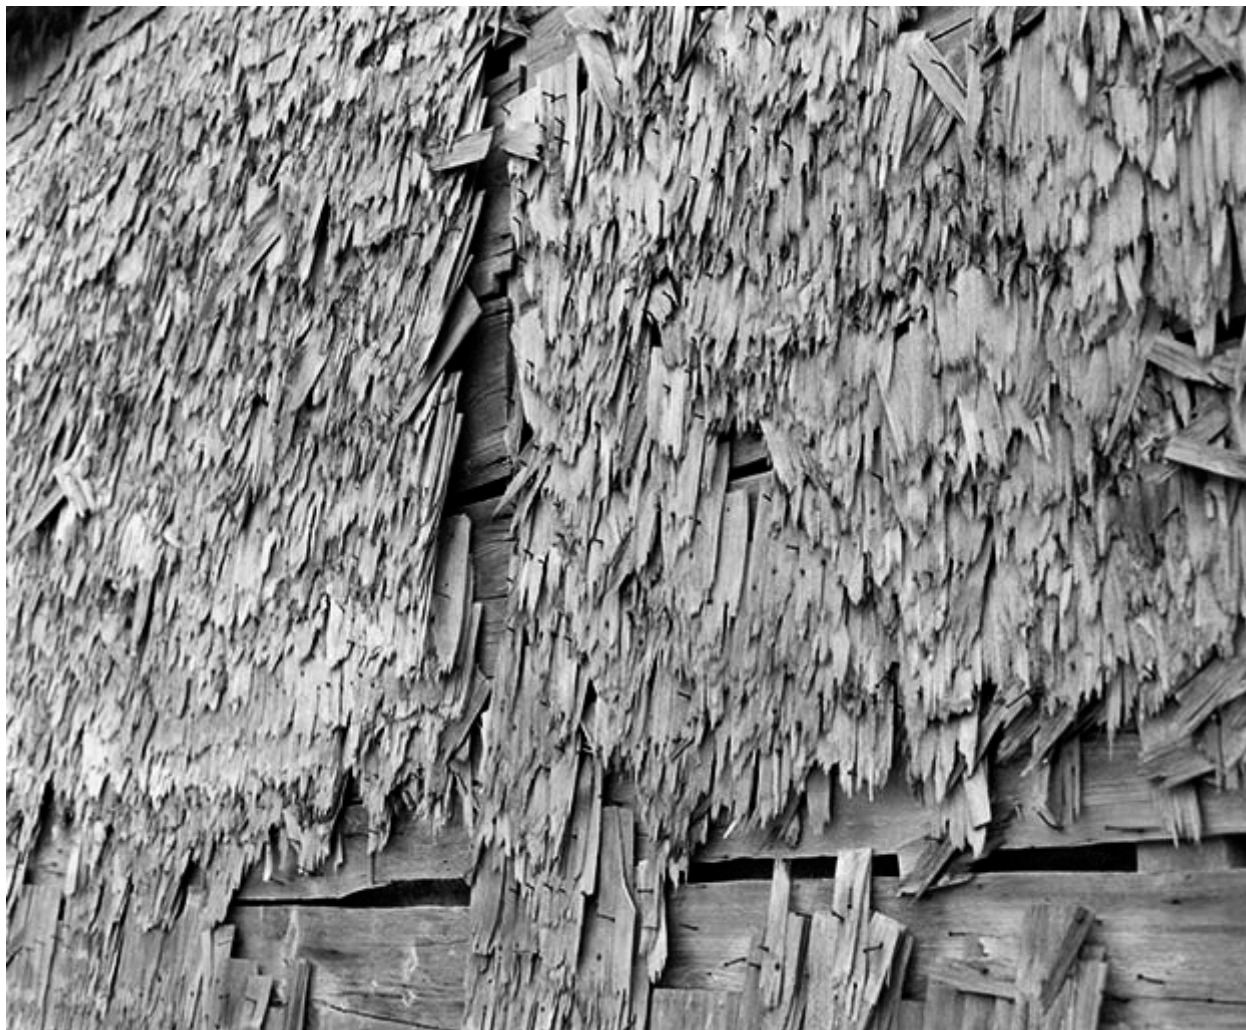
Tavaillons de la façade
latérale droite en 1978.
Phot. Yves Sancey
IVR43_19782500406X

Tavillons de la façade latérale droite en 1978.
