Bourgogne, Yonne
Stigny
Grande-Rue

église paroissiale Saint-Pierre-ès-Liens

Numéro de dossier : IA89000775
Date de l'enquête initiale : 1974
Date(s) de rédaction : 2003
Cadre de l'étude : inventaire préliminaire
Degré d'étude : étudié

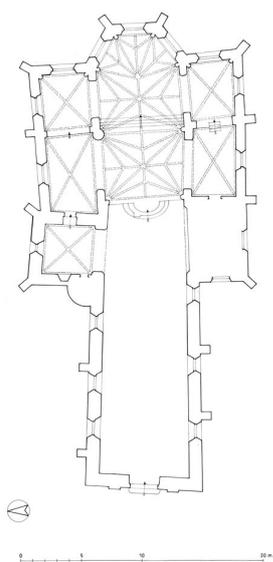
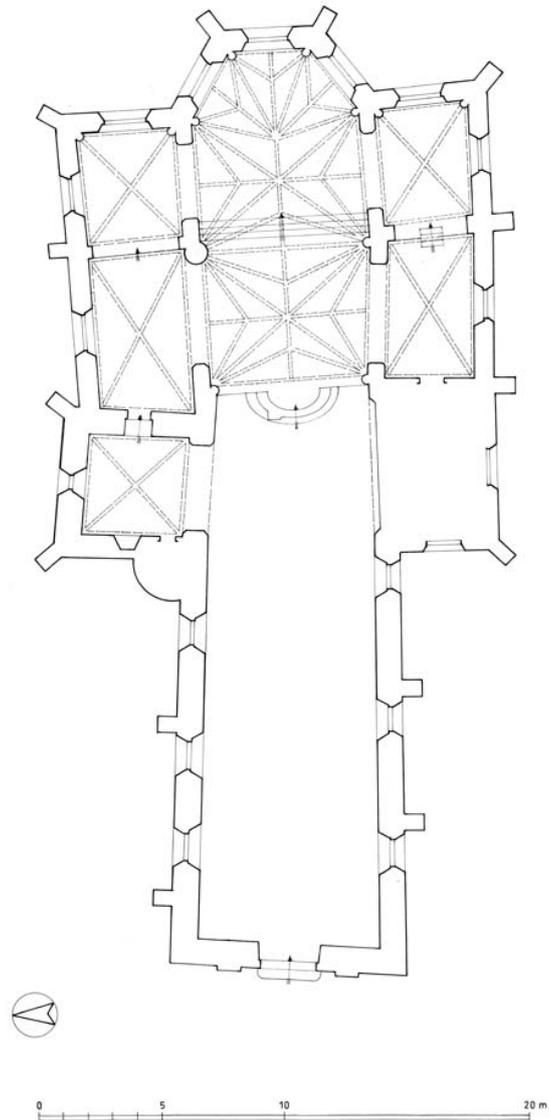
Plan.
Dess. Alain Morelière
IVR26_20128900022A2YY

Technique de relevé : relevé manuel ; Échelle : 1/100

L'église, entourée de l'enclos de l'ancien cimetière, est située dans la partie nord du village, sur un terrain en pente du nord au sud et de l'est à l'ouest. Elle est construite en moellons enduits, sauf la façade antérieure, la deuxième travée du chœur et l'abside qui sont en pierre de taille. Elle comprend une nef plafonnée, flanquée à droite de la sacristie, à gauche, de la tour du clocher et un chœur à trois vaisseaux de deux travées et abside polygonale. Le vaisseau central du chœur est couvert d'une voûte d'ogives à liernes et tiercerons ; les bas-côtés du chœur, la sacristie et la travée sous clocher sont voûtées d'ogives. Le terrain étant en pente, l'accès en façade s'effectue par trois marches, le sol de la nef est légèrement en pente, le chœur et les collatéraux sont surélevés de trois degrés par rapport à la nef, et le chœur liturgique et la deuxième travée des collatéraux sont surélevés de quatre degrés par rapport à la première travée. Le portail de la façade, en plein cintre, est inscrit dans une travée couronnée d'un fronton. La tour du clocher comporte quatre niveaux séparés par des bandeaux ; elle est couronnée d'une corniche à modillons et cantonnée de gargouilles ; elle est flanqué dans l'angle de la nef d'une petite tourelle d'escalier éclairée par quatre jours rectangulaires. La nef est couverte d'un toit à longs pans, le chœur, d'un toit transversal à croupes et l'abside d'une croupe polygonale ; la sacristie a un toit en appentis ; le clocher se termine par une flèche carrée en ardoise. L'accès aux étages du clocher se fait par un escalier en vis dans tour demi-hors-oeuvre, aux marches portant noyau ; la cage d'escalier est circulaire.

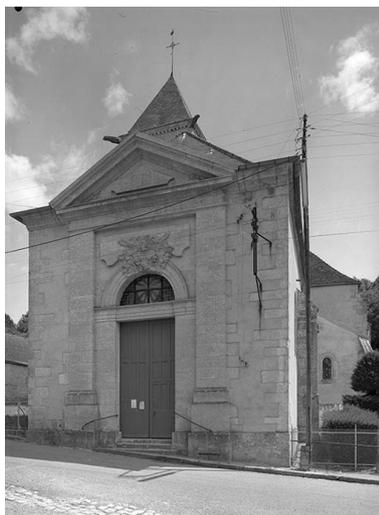
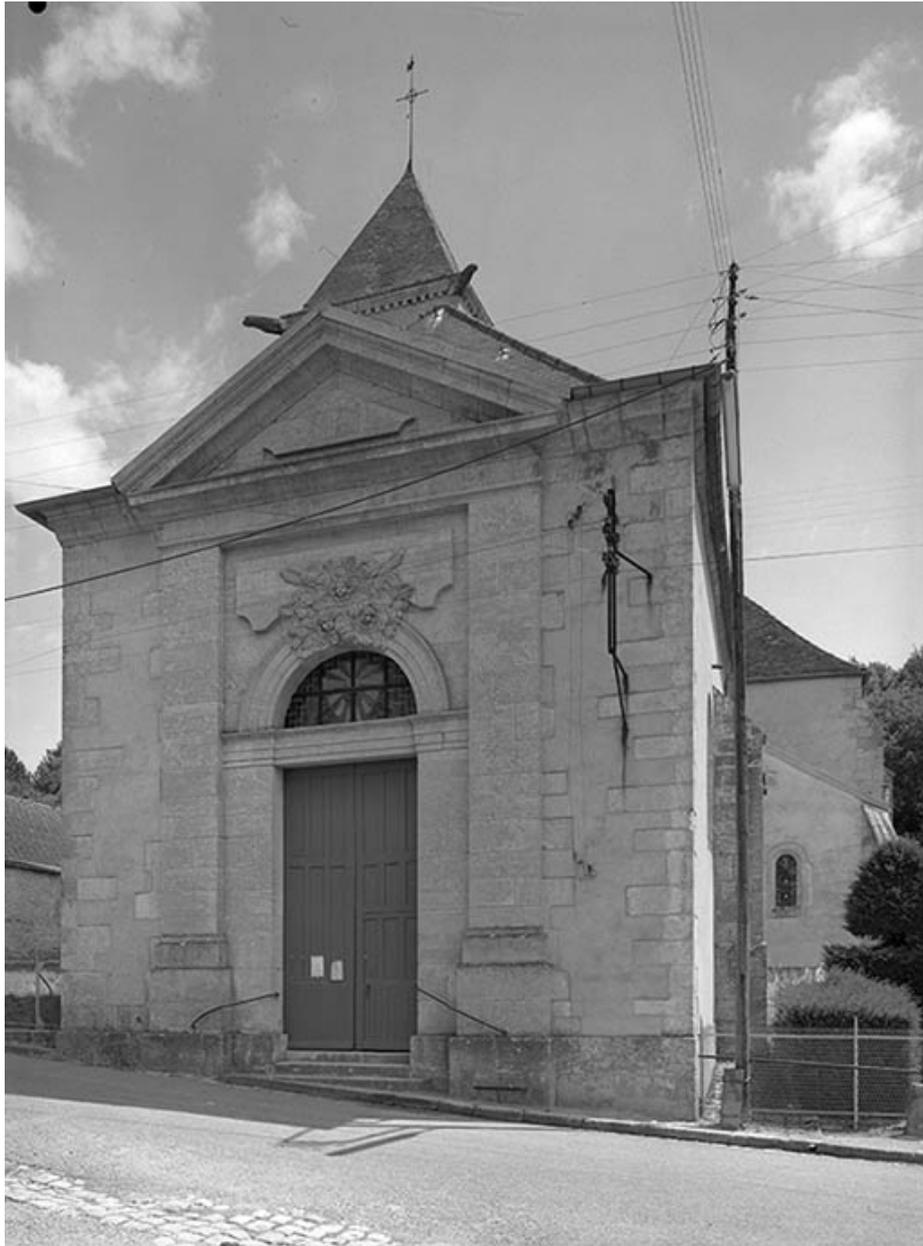
Portail.
Phot. Michel Thierry
IVR26_19748900712V

Portail.

Une gloire est sculptée en bas-relief au-dessus du portail ; les quatre gargouilles du clocher représentent des animaux ; une arcade ouvrant sur le chœur est décorée d'une petite tête en demi-relief ; les culots de la sacristie sont décorés de feuilles de chêne, de glands, de feuilles et d'un ange porte-écu ; les culots des collatéraux du chœur sont sculptés de têtes et d'un ange porte-écu ; le lavabo du collatéral droit est encadré de pilastres à motifs géométriques et de têtes dans les écoinçons et sur l'entablement.

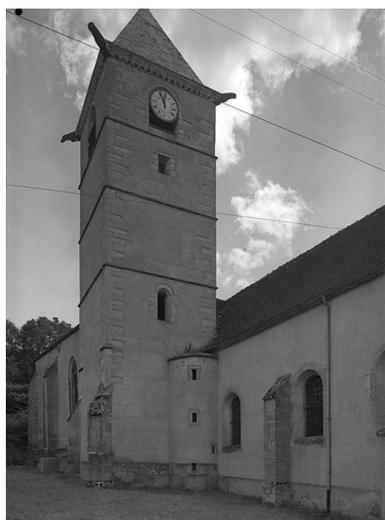
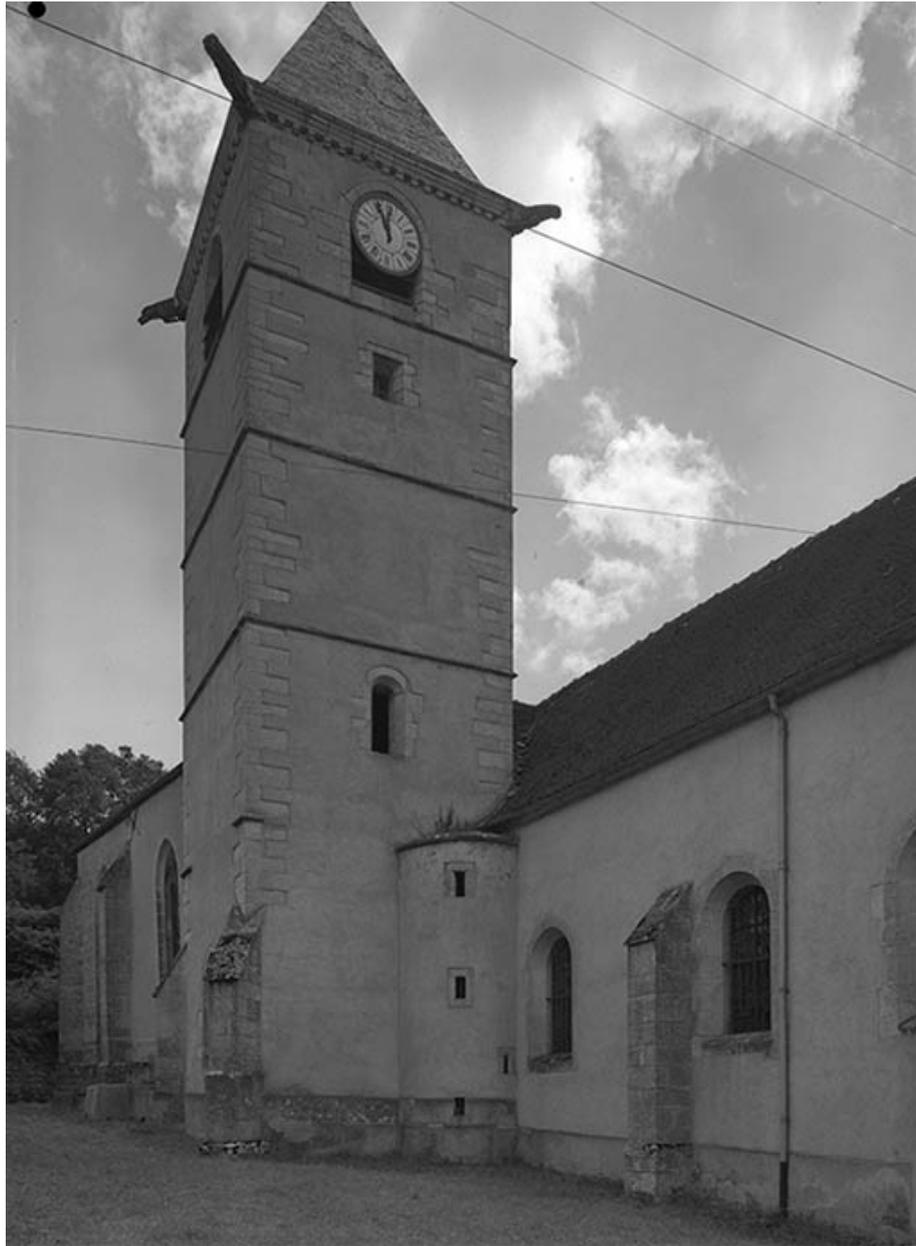
Clocher.
Phot. Michel Thierry
IVR26_19748900713V

Clocher.

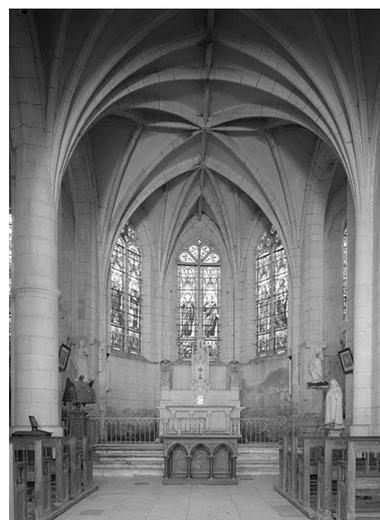
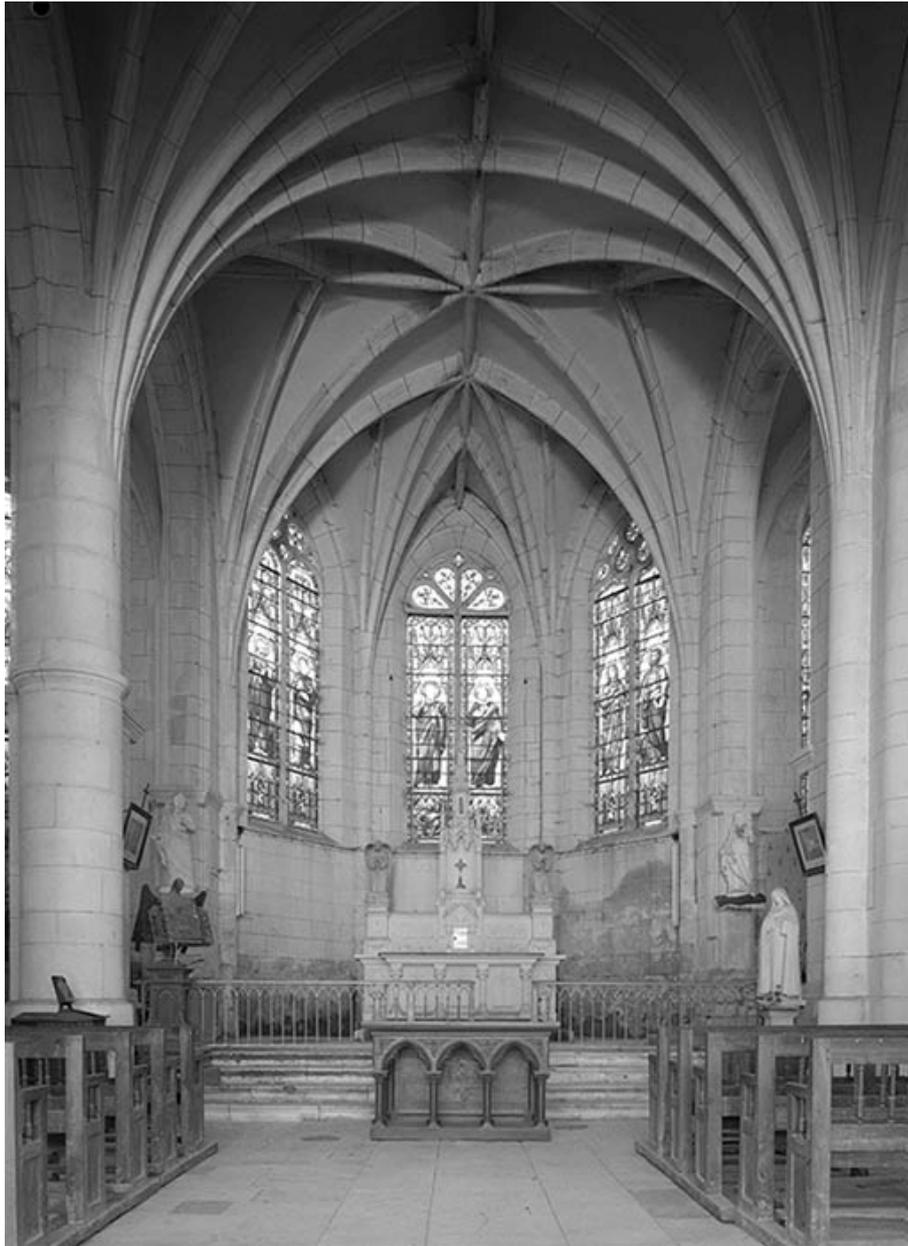
Chœur. Voûte d'ogives.
Phot. Michel Thierry
IVR26_19748900704V

Choeur. Voûte d'ogives.

Matériau(x) du gros-oeuvre, mise en oeuvre et revêtement : calcaire ; crépi ; pierre de taille ; moellon
Matériau(x) de couverture : tuile plate, ardoise
Couvrements : voûte d'ogives

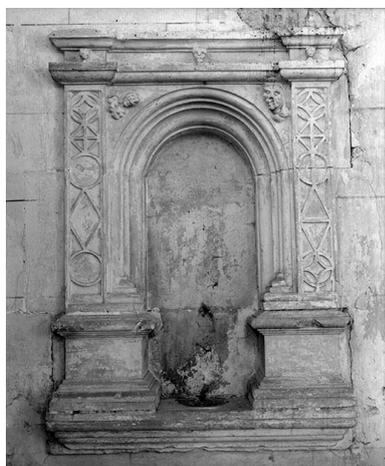
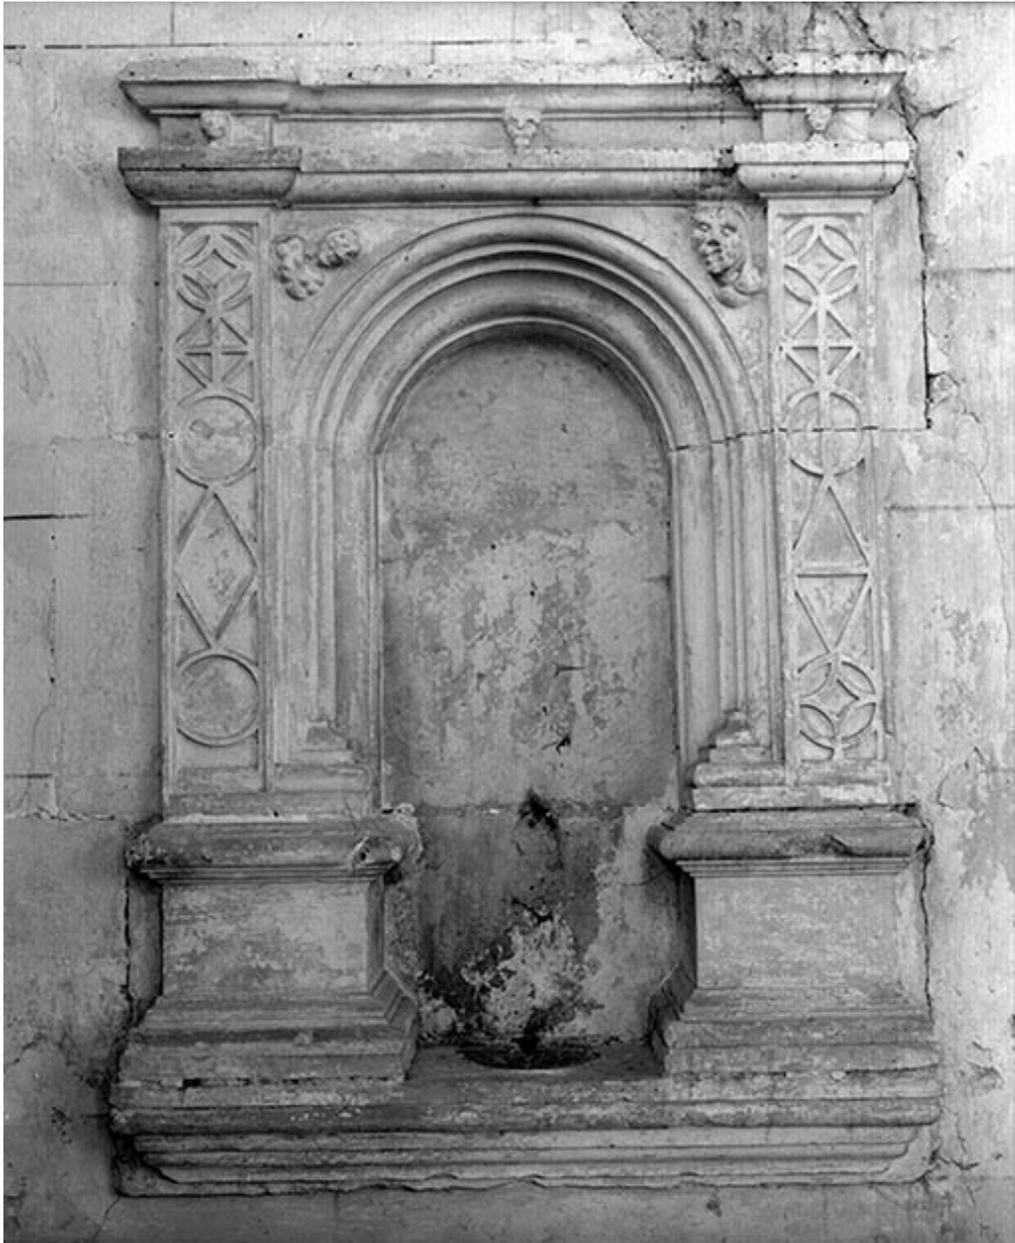
Collatéral droit, 2e travée. Lavabo
encastré dans le mur droit.
Phot. Michel Thierry
IVR26_19748900707X

Collatéral droit, 2e travée. Lavabo encastré dans le mur droit.

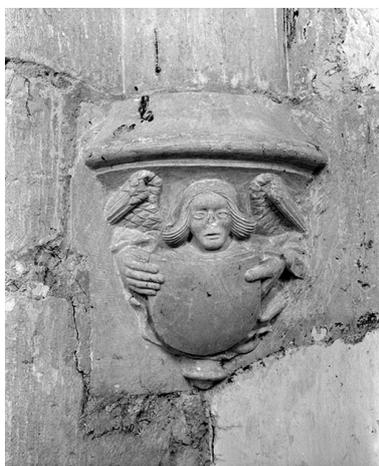
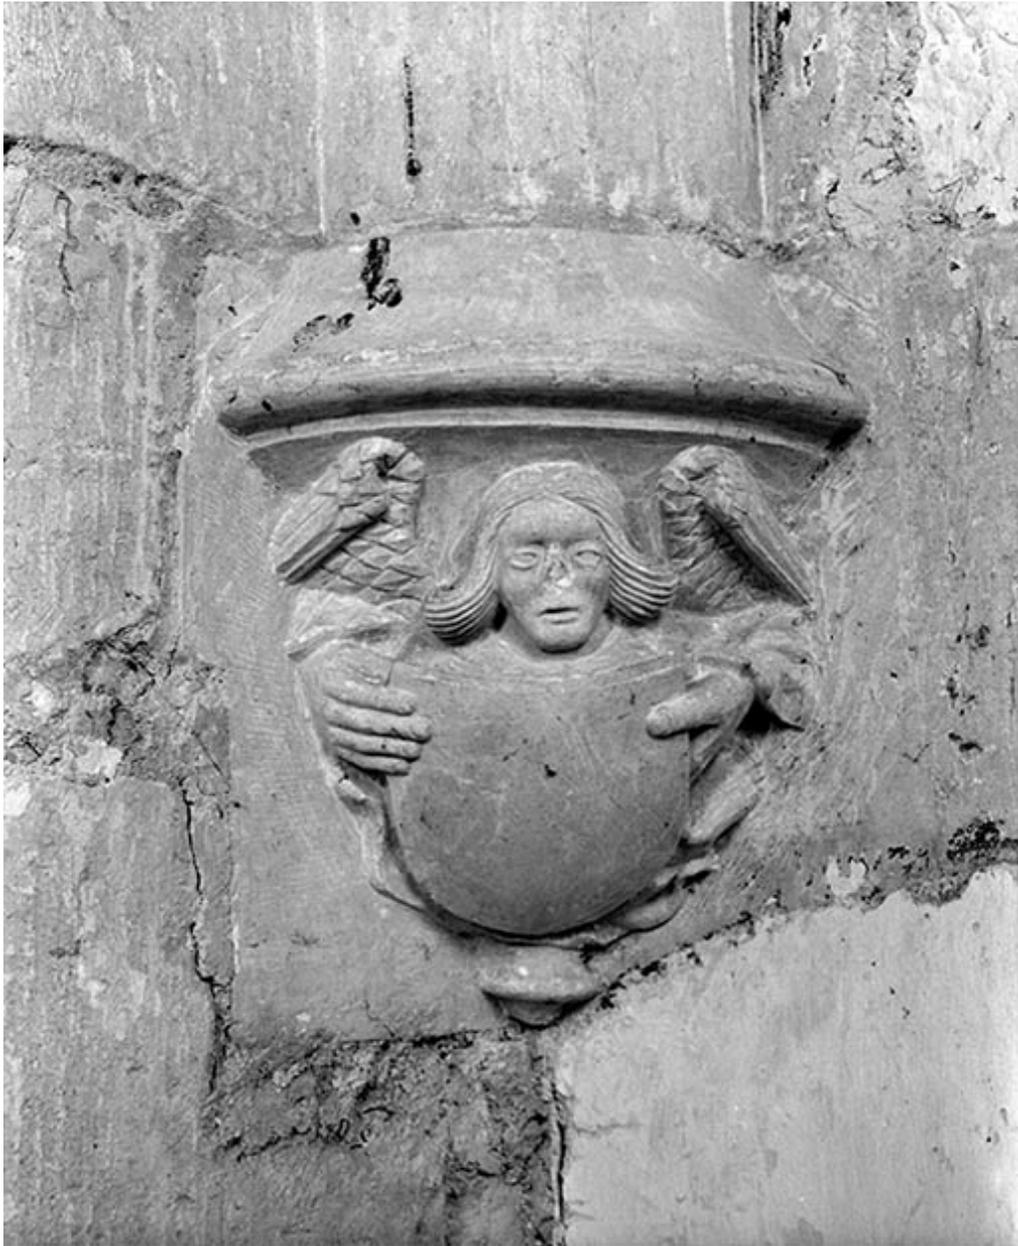
Culot décoré d'un ange
porte-blason en relief.
Phot. Michel Thierry
IVR26_19748900711X

Culot décoré d'un ange porte-blason en relief.

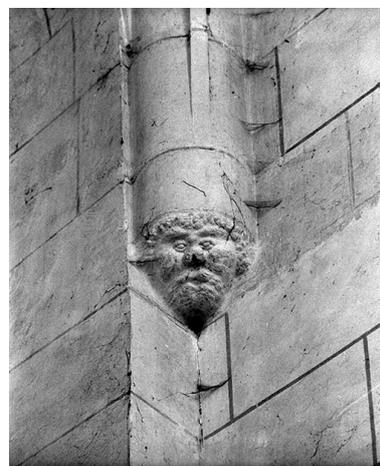
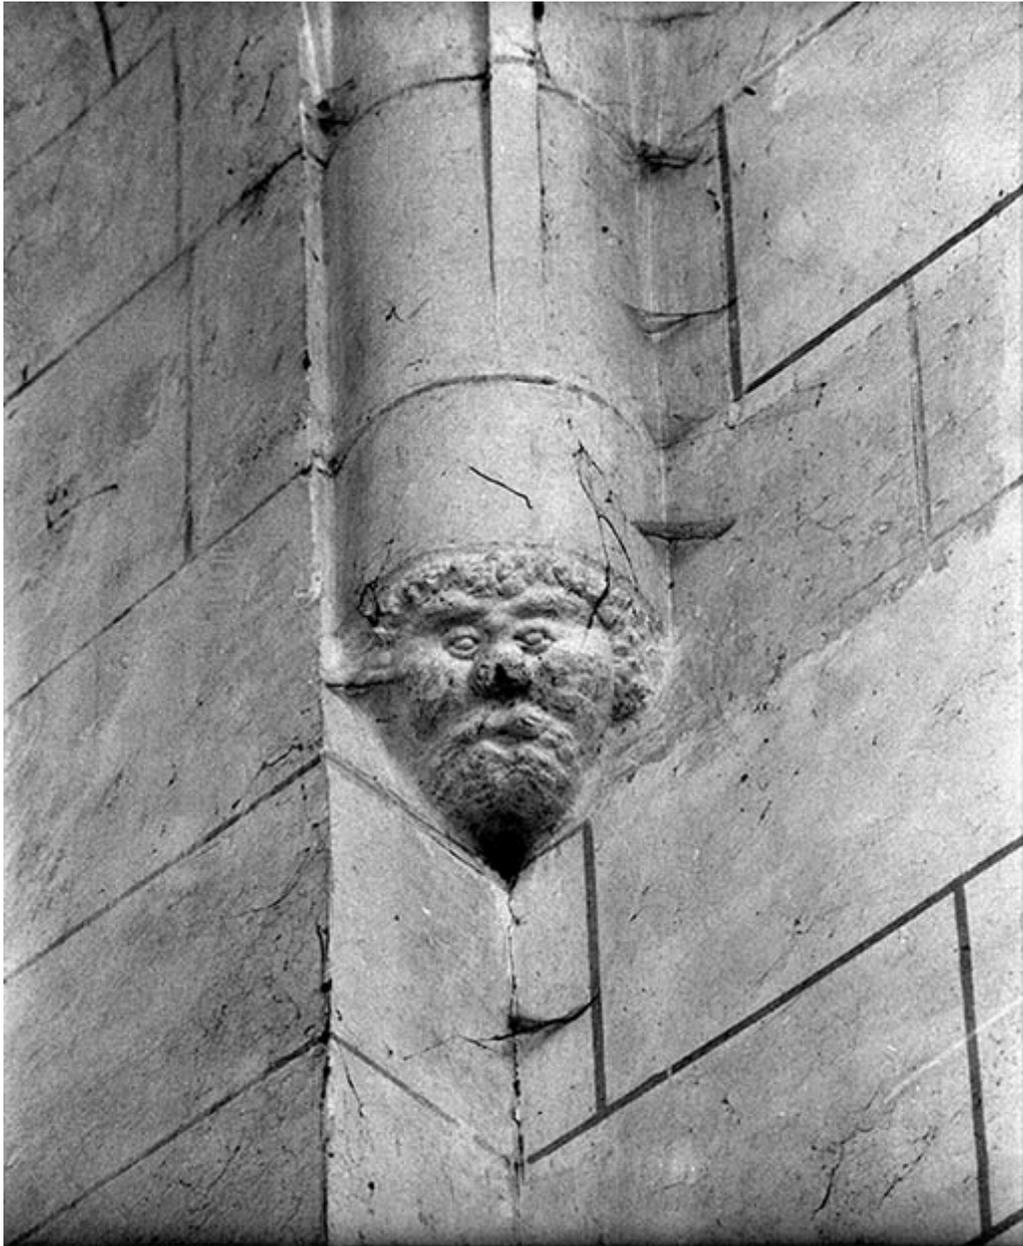
Culot décoré d'une tête en relief.
Phot. Michel Thierry
IVR26_19748900709X

Culot décoré d'une tête en relief.
