Bourgogne-Franche-Comté, Doubs  
Besançon  
îlot Bouteiller  
17, 19 place du Huit Septembre

## maison

Numéro de dossier : IA25000549  
Date de l'enquête initiale : 1996  
Date(s) de rédaction : 2009  
Cadre de l'étude : enquête thématique régionale demeures bisontines  
Degré d'étude : étudié

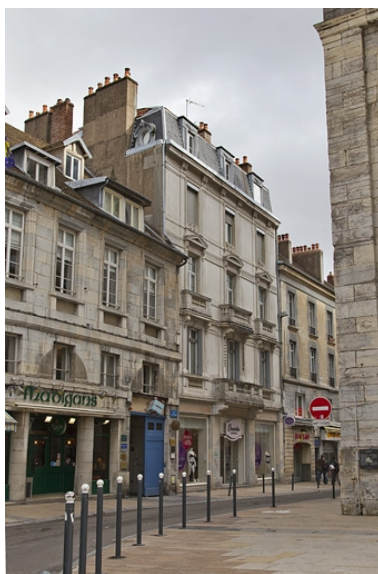
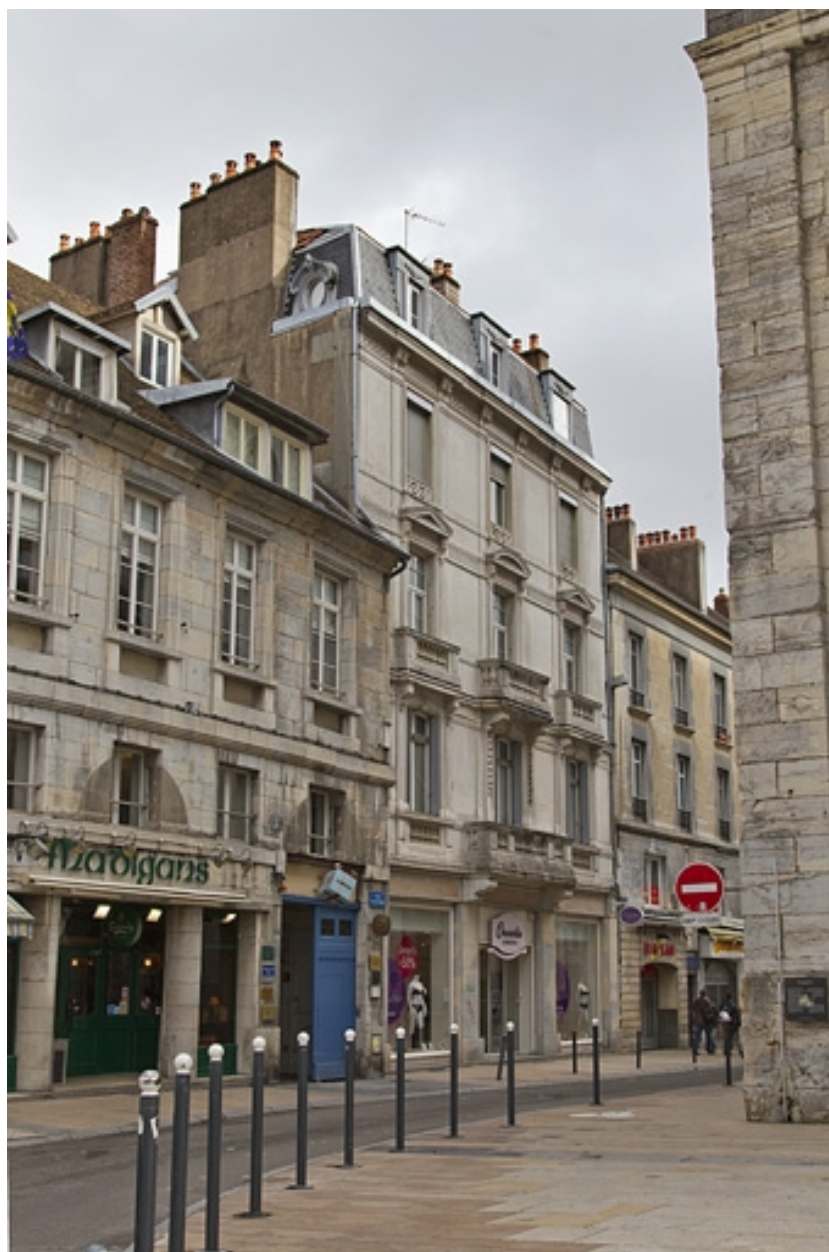
Vue d'ensemble des deux logis principaux depuis la rue, de trois quarts gauche.  
Phot. Yves Sancey

Vue d'ensemble des deux logis principaux depuis la rue, de trois quarts gauche.

Les deux logis sur rue possèdent des hauteurs et des styles différents : celui de gauche est à un étage carré avec entresol et comble, celui de droite possède trois étages carrés et un comble. Un escalier à cage ouverte distribue le logis gauche sur rue et l'aile gauche sur cour. Le logis droit sur rue et le logis secondaire droit étant distribués par des escaliers dans-oeuvre. Au rez-de-chaussée de l'aile gauche étaient situées des remise et écurie. Au rez-de-chaussée du logis secondaire droit, on trouve des ateliers d'artisans en grande partie désaffectés. Une borne fontaine en pierre, surmontée d'un vase en fonte, subsiste au fond de la cour. Les façades antérieures des deux logis sur rue et l'aile gauche sont en pierre de taille et le reste en moellons enduit.

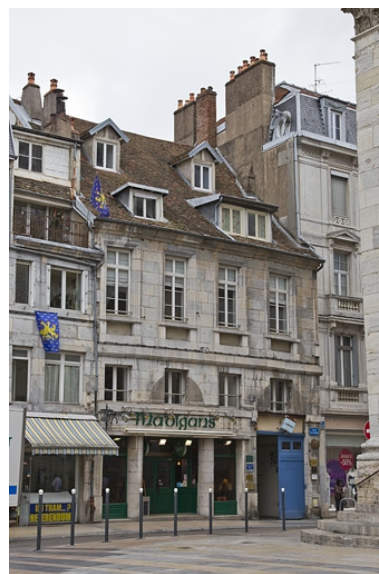
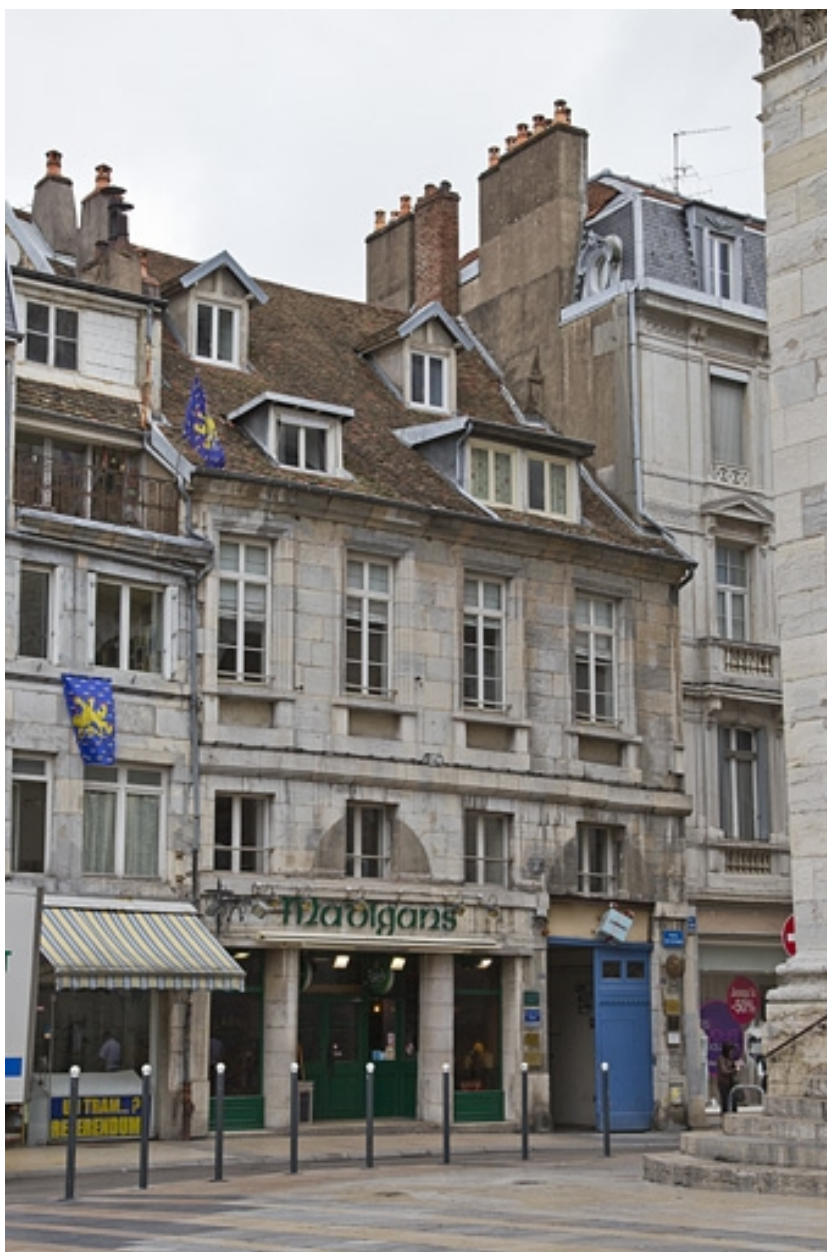
Logis principal gauche : vue d'ensemble depuis la rue, de trois quarts gauche.  
Phot. Yves Sancey

Logis principal gauche : vue d'ensemble depuis la rue, de trois quarts gauche.

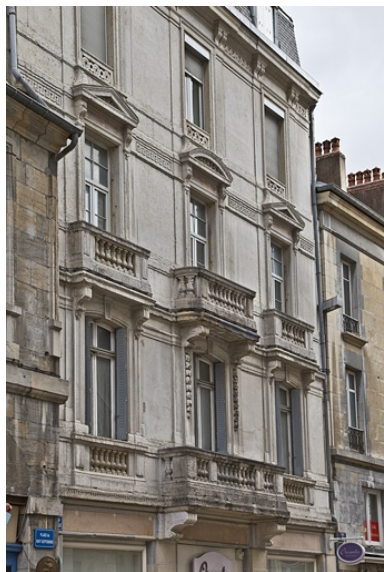
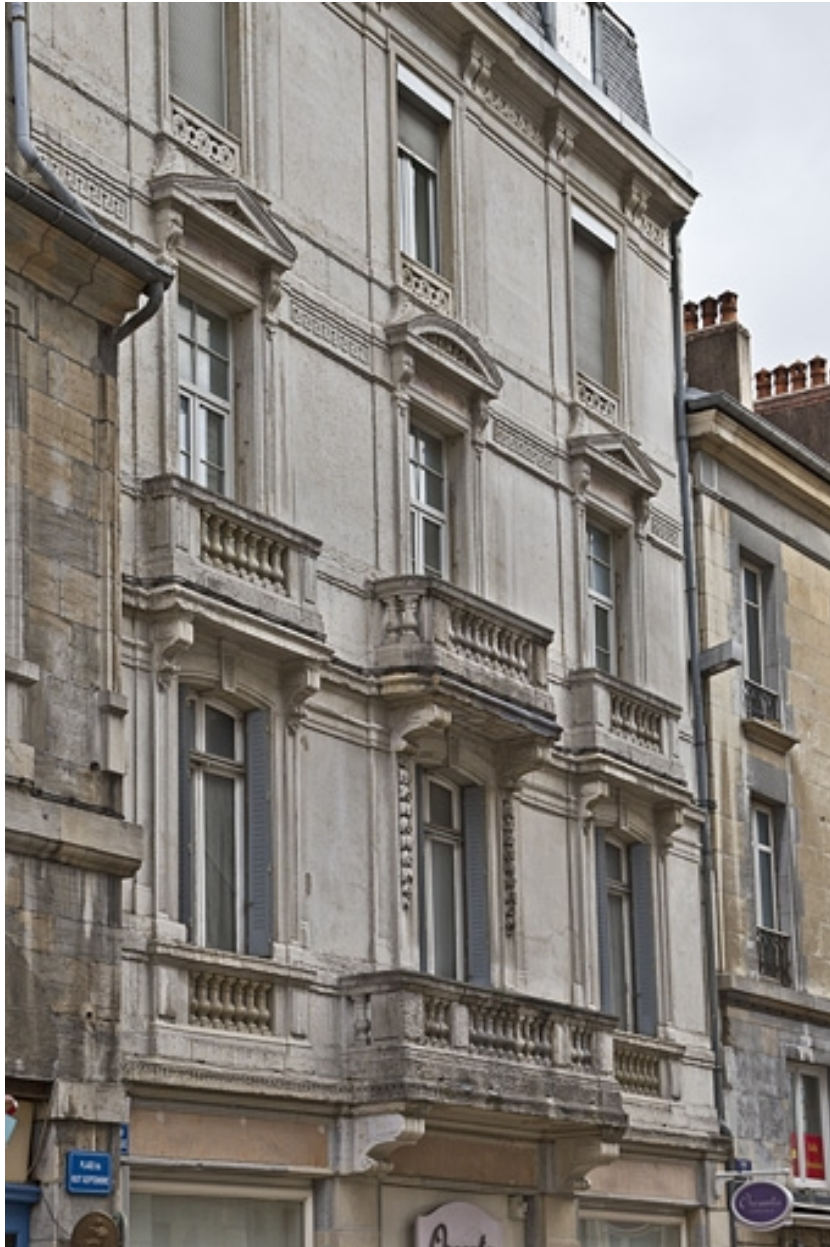
Logis principal droit : détail de la façade sur rue, de trois quarts gauche.

La façade antérieure du logis droit sur rue est décorée de deux chutes de laurier et de chêne encadrant le balcon central du premier étage. Les fenêtres du deuxième étage sont surmontées de frontons alternativement triangulaires et en plein cintre. Une frise de grecques et une frise de postes ornent aussi la façade. Les garde-corps et le balcon sont constitués de balustres en pierre.

Chaque trumeau entre les fenêtres de la façade antérieure du logis droit est constitué d'une seule dalle de pierre, l'assise du balcon étant aussi faite d'un seul bloc de pierre.

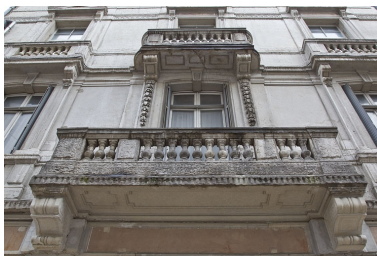
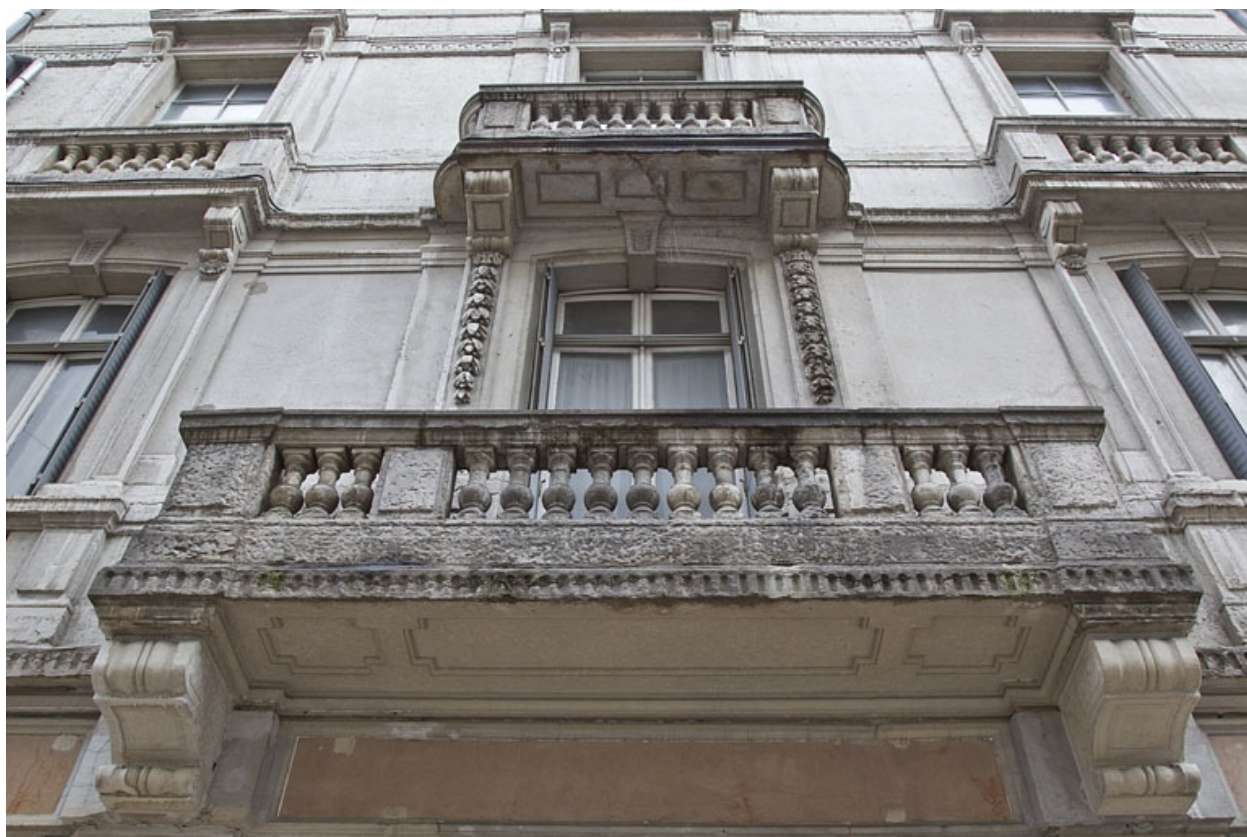
Logis principal droit : détail des balcons en pierre de la façade sur rue, en contre-plongée.

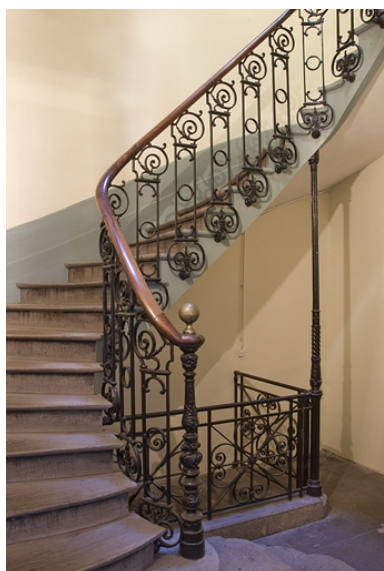
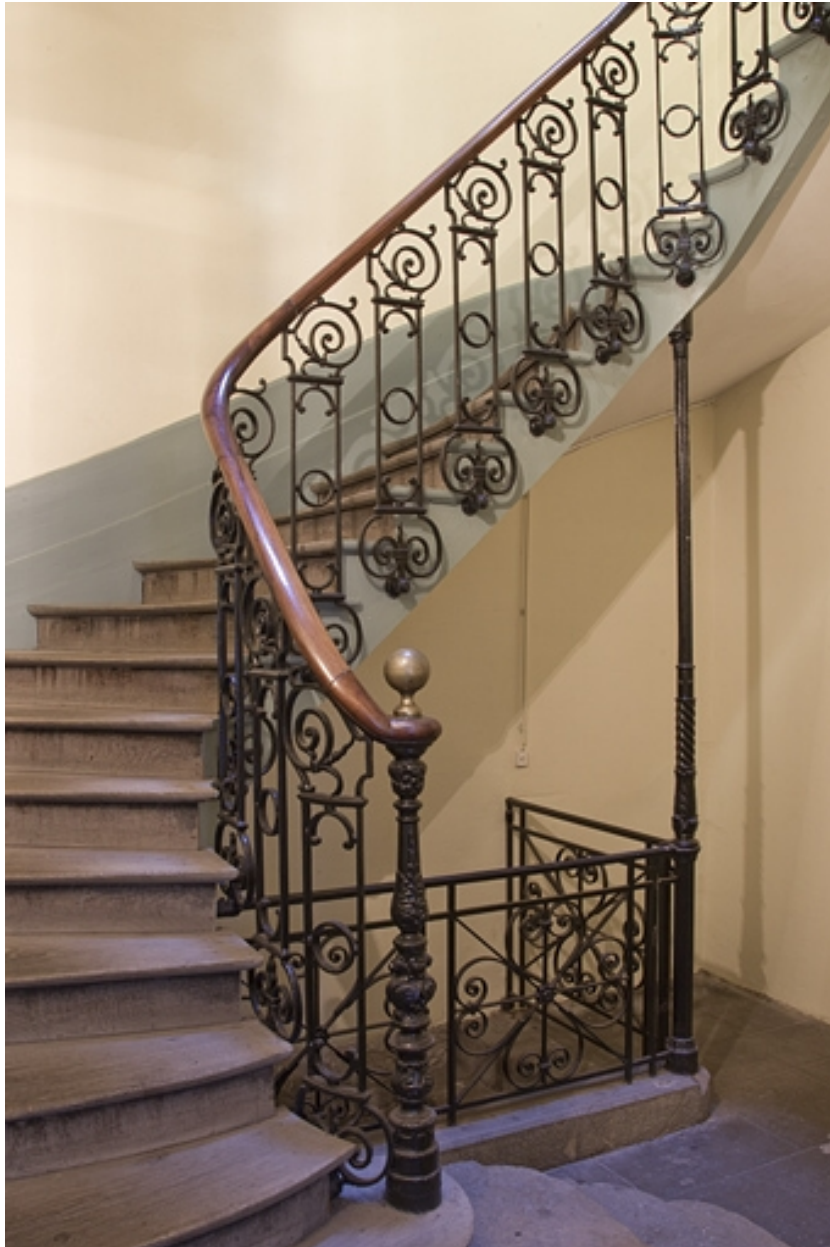
Logis principal droit : détail du départ de l'escalier.

Escaliers : escalier de distribution extérieur : escalier de type complexe, cage ouverte, escalier en charpente ; escalier dans-oeuvre : escalier tournant à retours avec jour, escalier en charpente

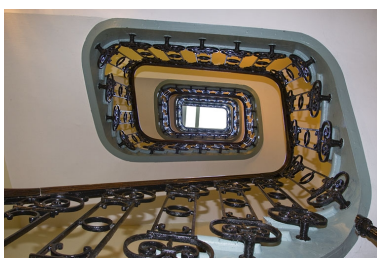
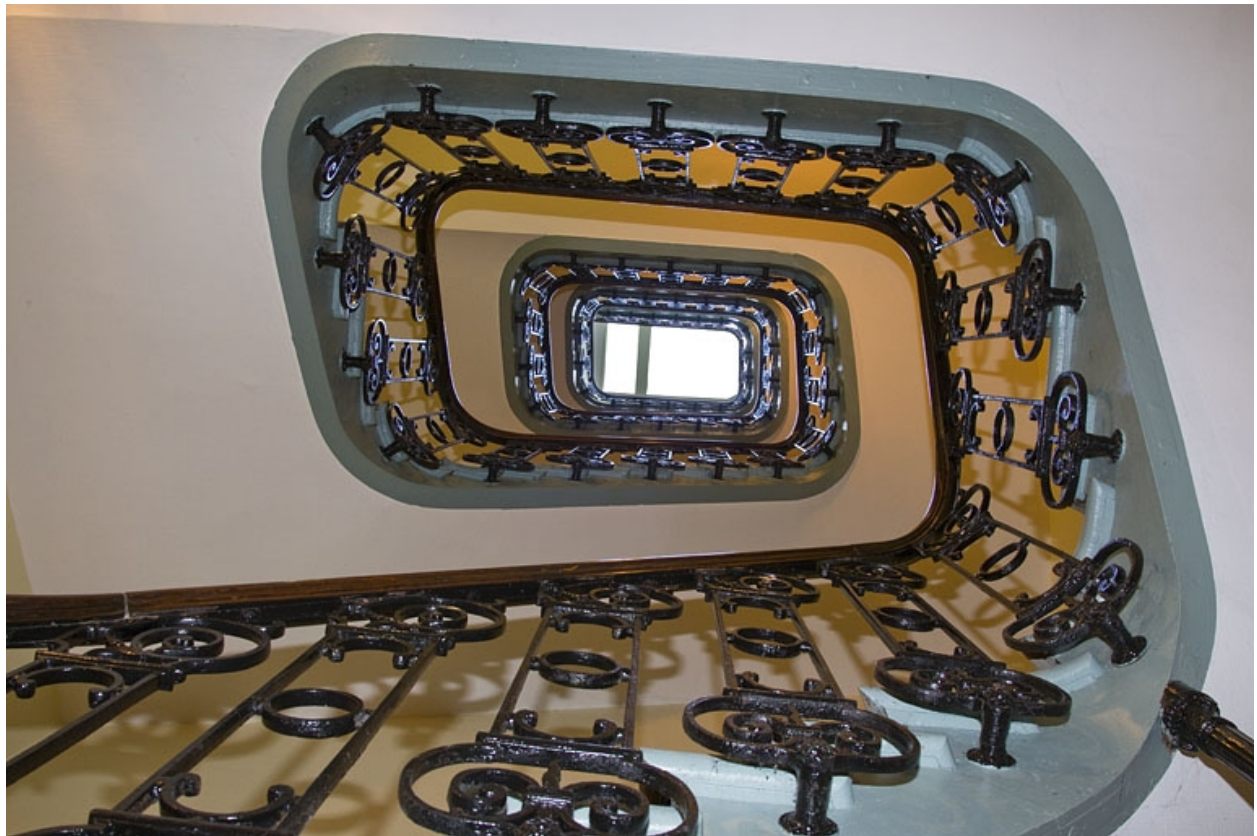
Logis principal droit : vue d'ensemble de l'escalier, en contre-plongée.

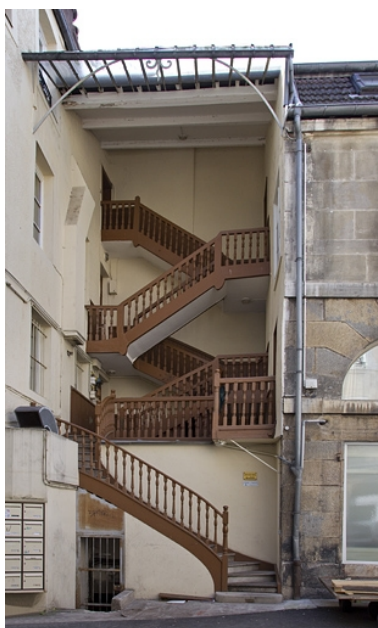
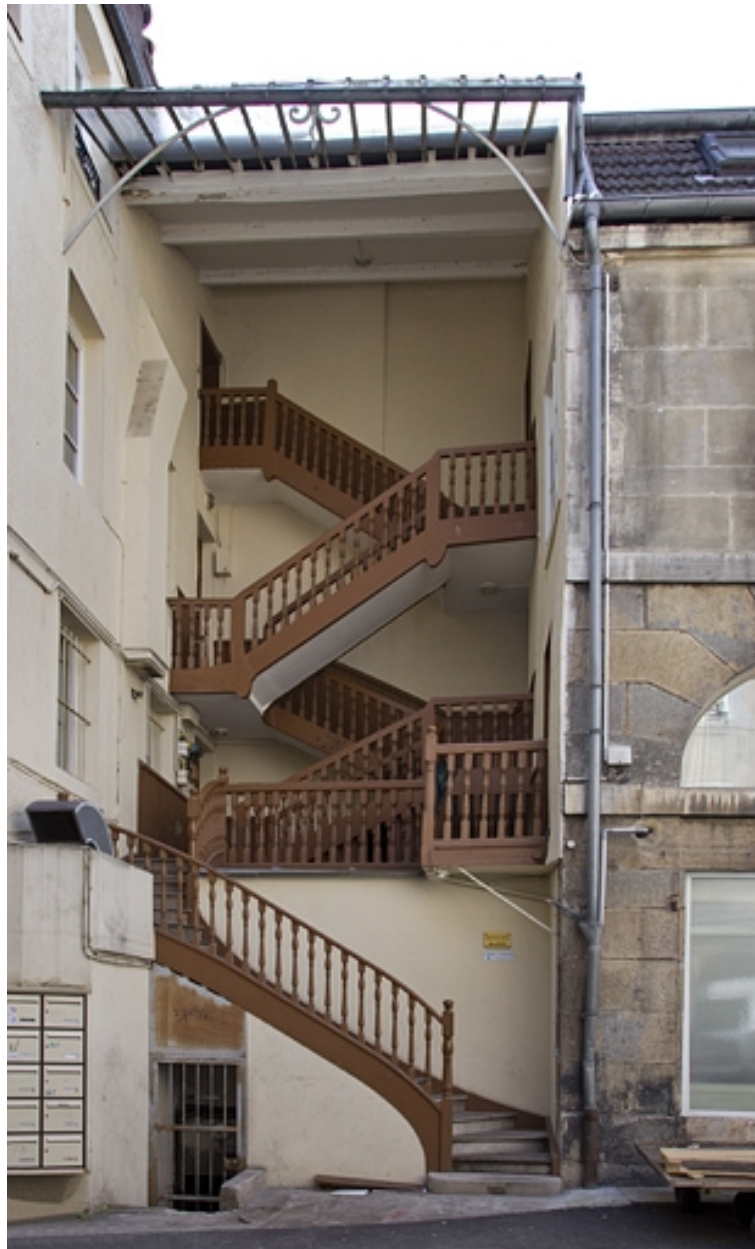
Détail de l'escalier à cage  
ouverte à gauche de la cour.  
Phot. Yves Sancey  
IVR43\_20112500581NUC2A

Détail de l'escalier à cage ouverte à gauche de la cour.
