Bourgogne-Franche-Comté, Doubs  
Villers-le-Lac  
8 rue Paul Moutarlier

## **maison et ateliers d'horlogerie Bergeon et de galvanoplastie Billod-Girard**

Numéro de dossier : IA25001541  
Date de l'enquête initiale : 2015  
Date(s) de rédaction : 2016  
Cadre de l'étude : patrimoine industriel patrimoine industriel du Doubs  
Degré d'étude : étudié

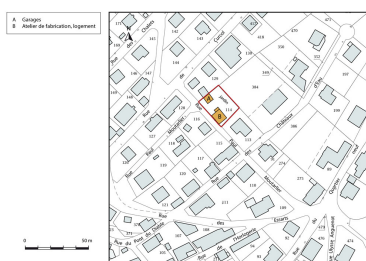
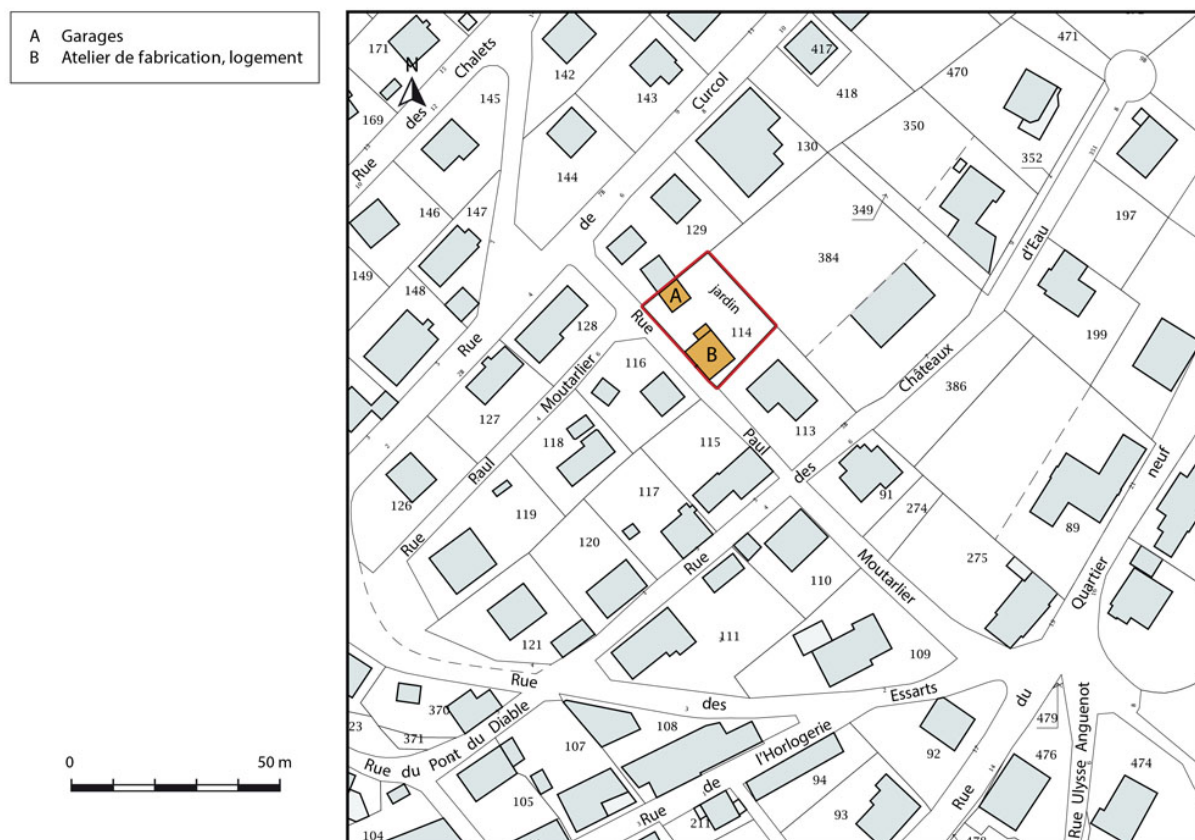
Plan-masse et de situation.  
Dess. Mathias Papigny  
IVR43\_20162501543NUDA

Plan-masse et de situation.

Technique de relevé : reprise de fond ; Échelle : 1/1 000

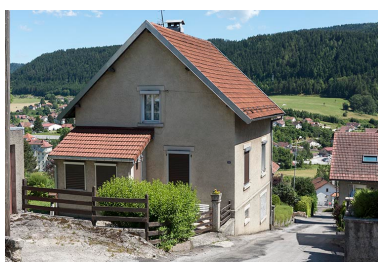
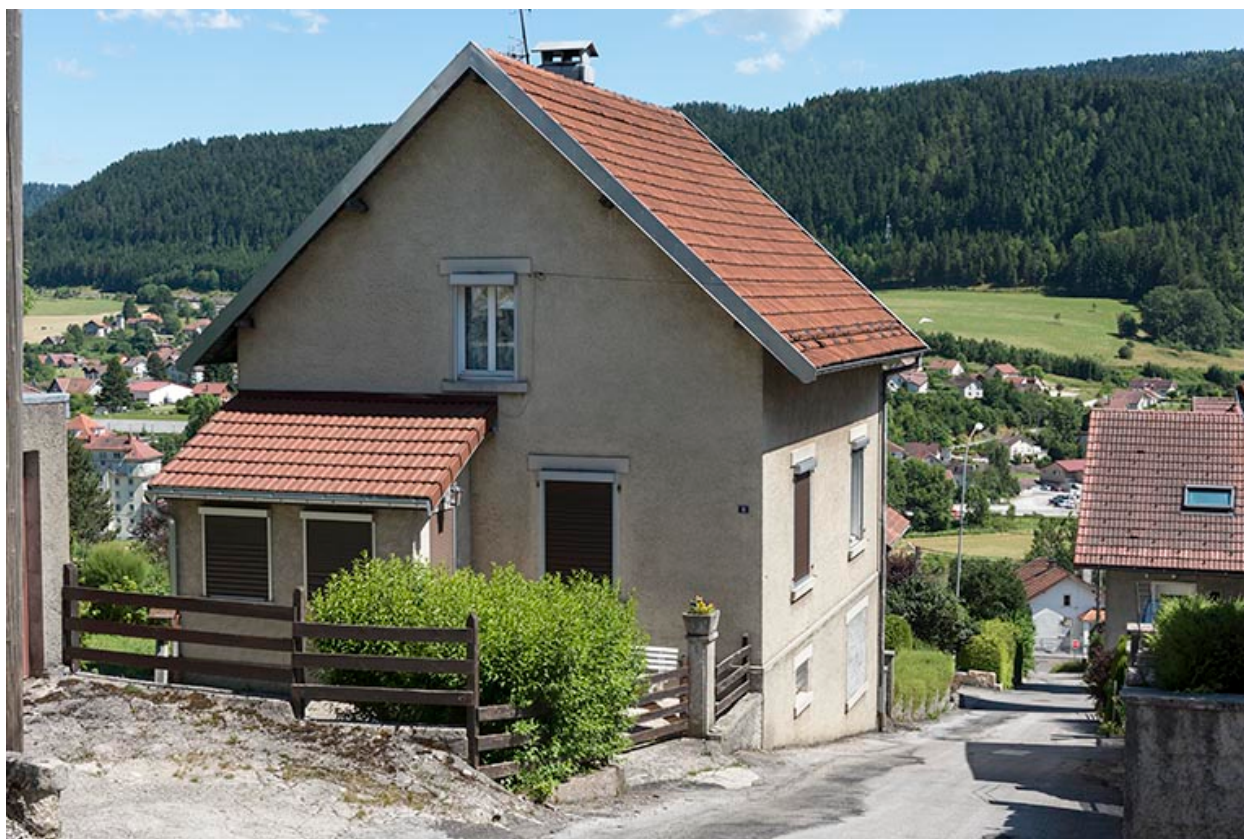
Vue d'ensemble, depuis le nord-ouest.  
Phot. Sonia Dourlot  
IVR43\_20162500871NUC4A

Vue d'ensemble, depuis le nord-ouest.

Le bâtiment, aux murs de moellons calcaires enduits, est coiffé d'un toit à longs pans, pignons couverts et tuiles mécaniques. Il comporte un étage de soubassement, un rez-de-chaussée surélevé et un étage en surcroît, desservis par un escalier dans-oeuvre. L'étage de soubassement est éclairé par des baies d'atelier, celui en surcroît par une fenêtre horlogère au sud-est. Les garages au nord ont des murs et un toit terrasse en béton.

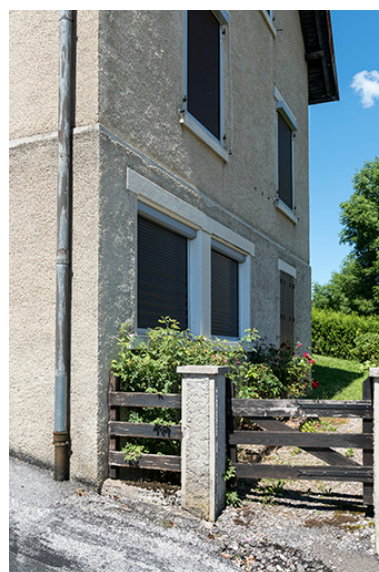
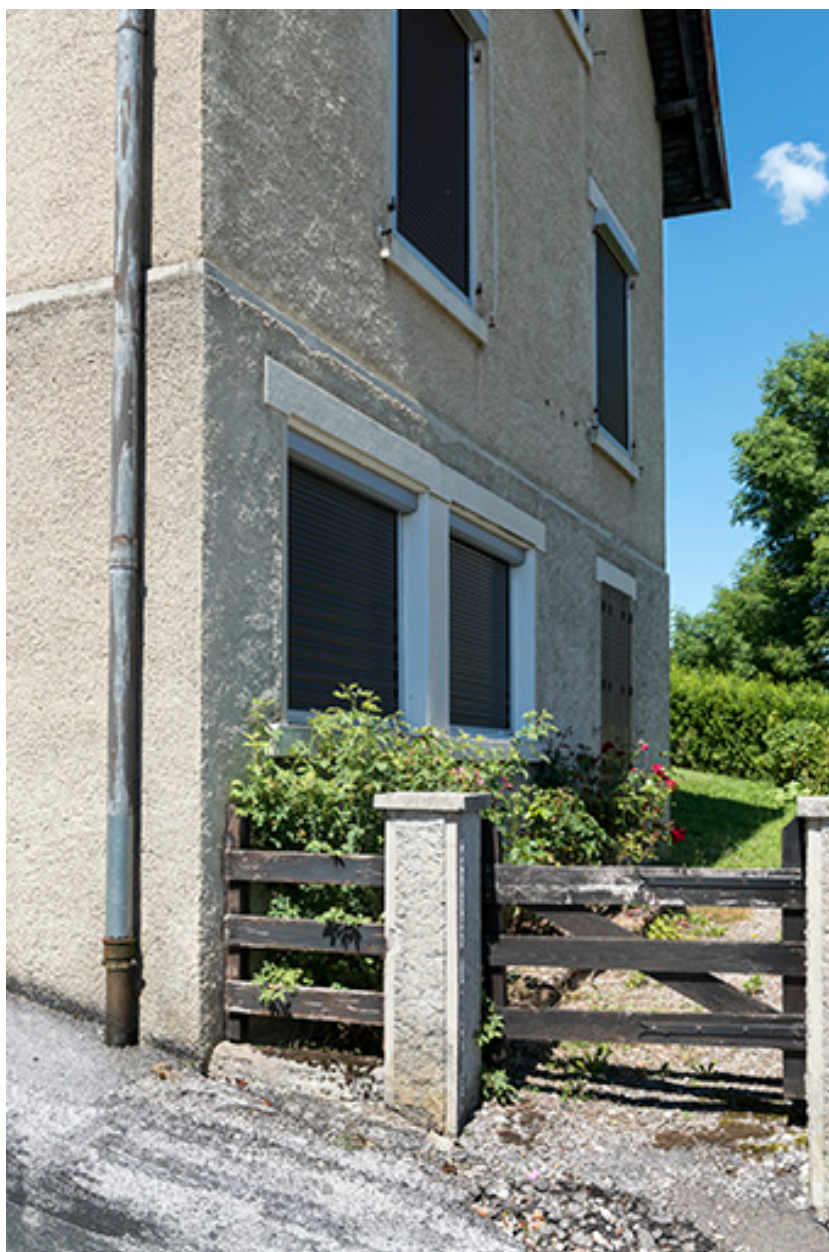
Baies d'atelier à l'étage de soubassement.  
Phot. Sonia Dourlot

Baies d'atelier à l'étage de soubassement.

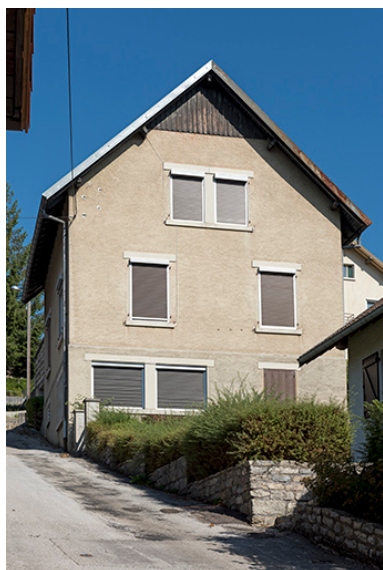
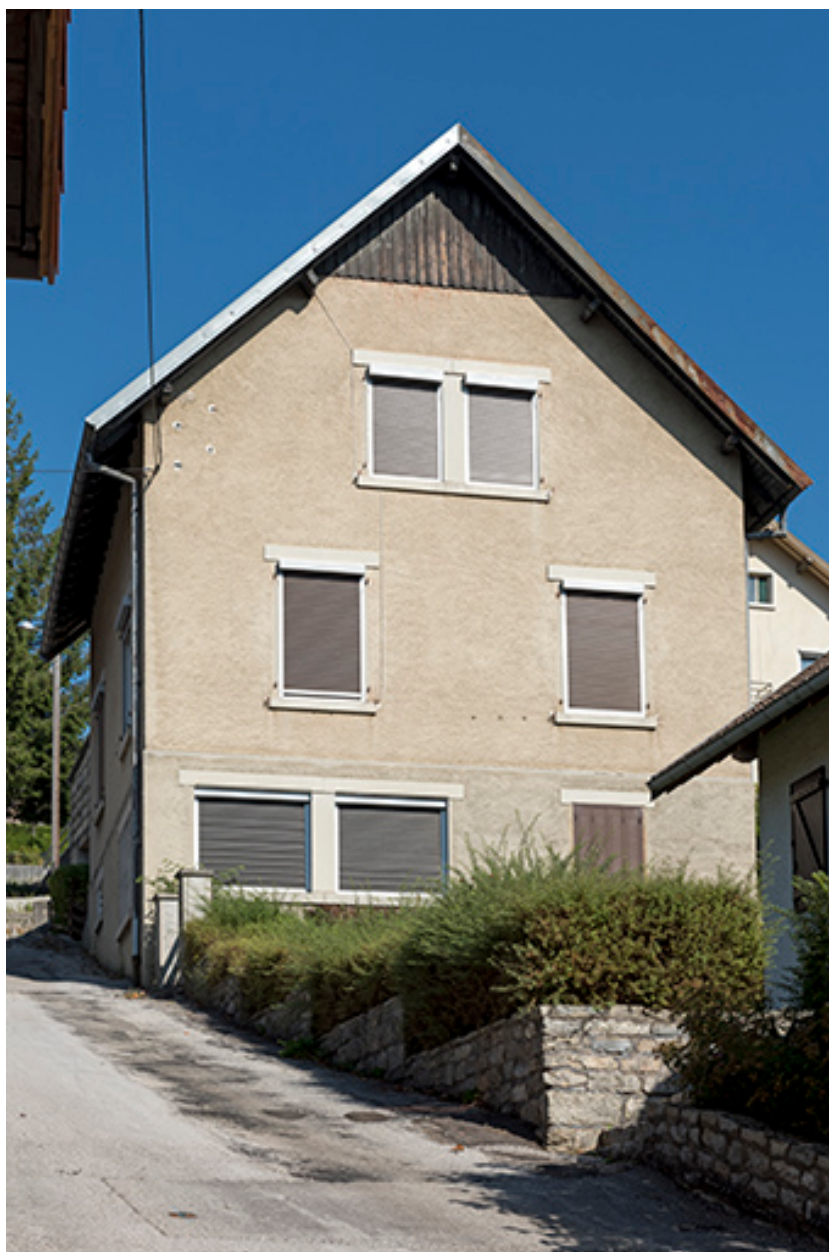
Façade latérale droite.  
Phot. Sonia Dourlot  
IVR43\_20162501411NUC4A

Façade latérale droite.
