Franche-Comté, Doubs  
Villers-le-Lac  
22 rue du Col

## maison et atelier d'horlogerie de Lucien Vautravers

Numéro de dossier : IA25001601  
Date de l'enquête initiale : 2016  
Date(s) de rédaction : 2016  
Cadre de l'étude : patrimoine industriel patrimoine industriel du Doubs  
Degré d'étude : étudié

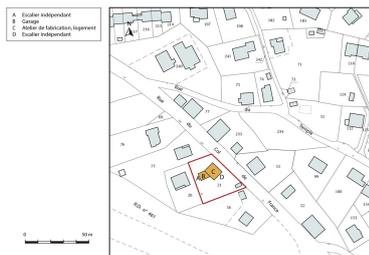
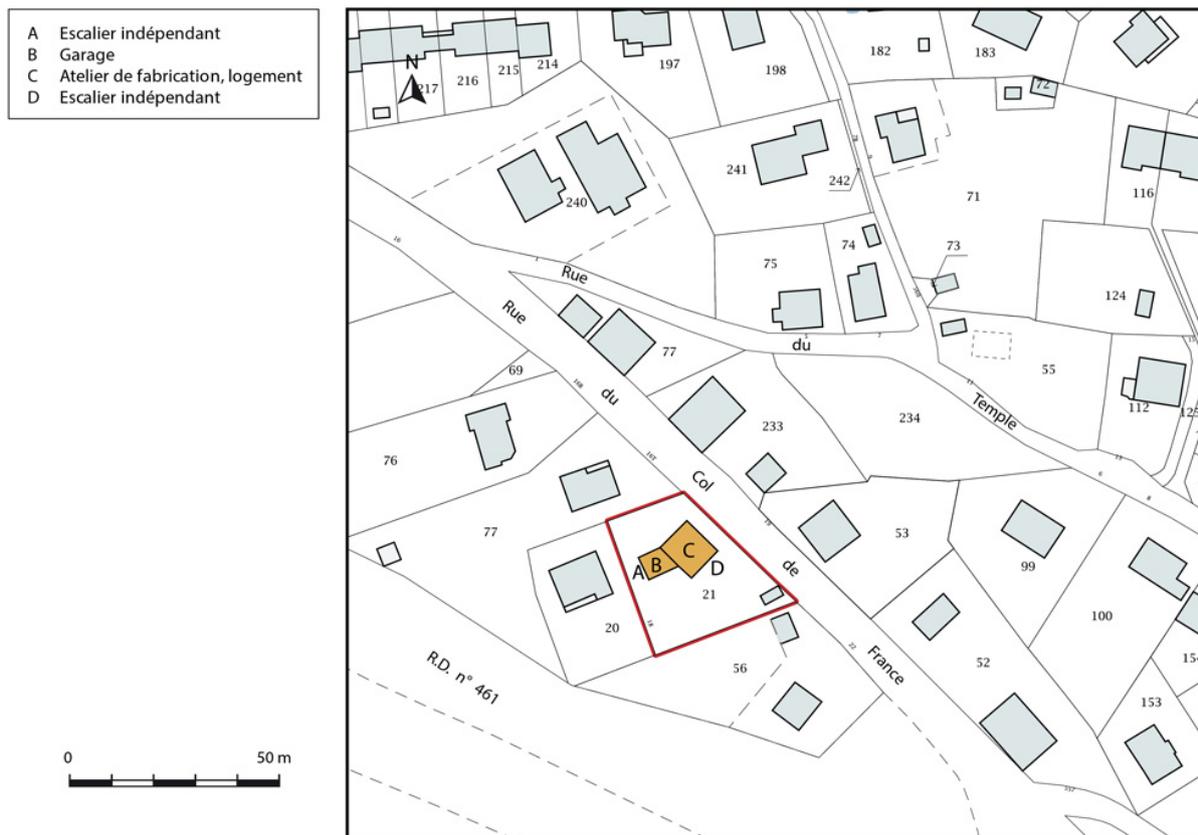
Plan-masse et de situation.  
Extrait du plan cadastral,  
2016, section AH, 1/1 000.  
Dess. Mathias Papigny  
IVR43\_20162501730NUDA

Plan-masse et de situation. Extrait du plan cadastral, 2016, section AH, 1/1 000.

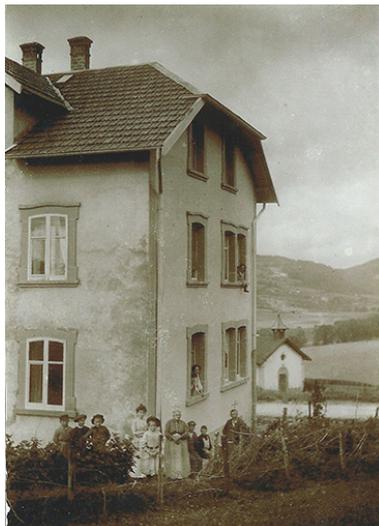
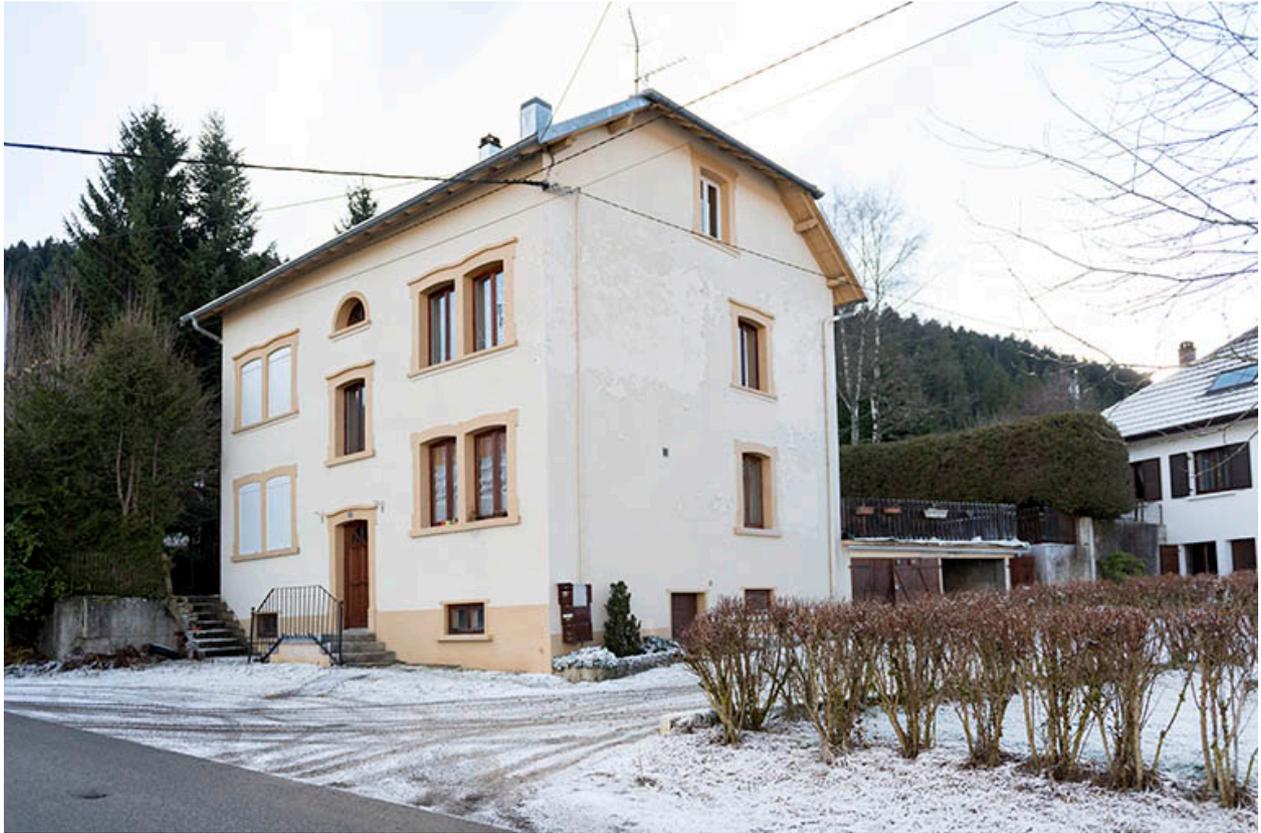
Façades antérieure et latérale droite.  
Phot. Sonia Dourlot  
IVR43\_20162501648NUC4A

Façades antérieure et latérale droite.

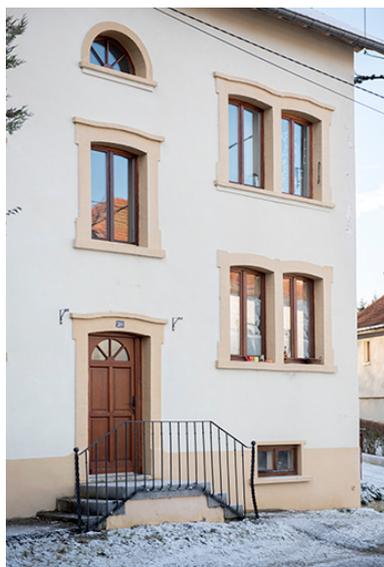
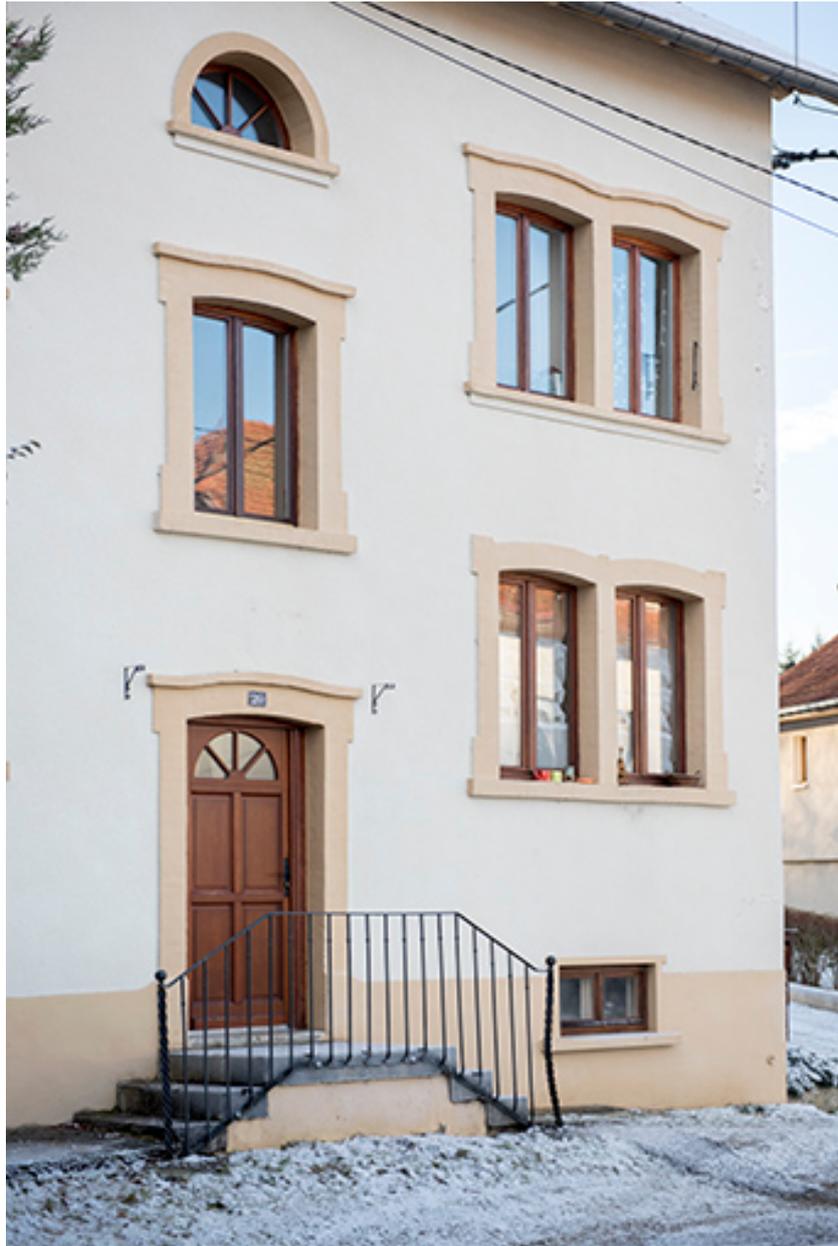
Façade antérieure : partie droite.  
Phot. Sonia Dourlot  
IVR43\_20162501650NUC4A

Façade antérieure : partie droite.

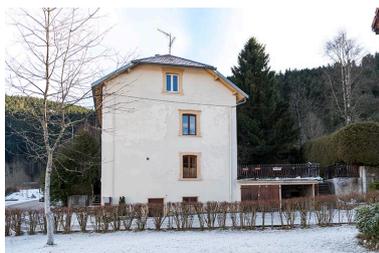
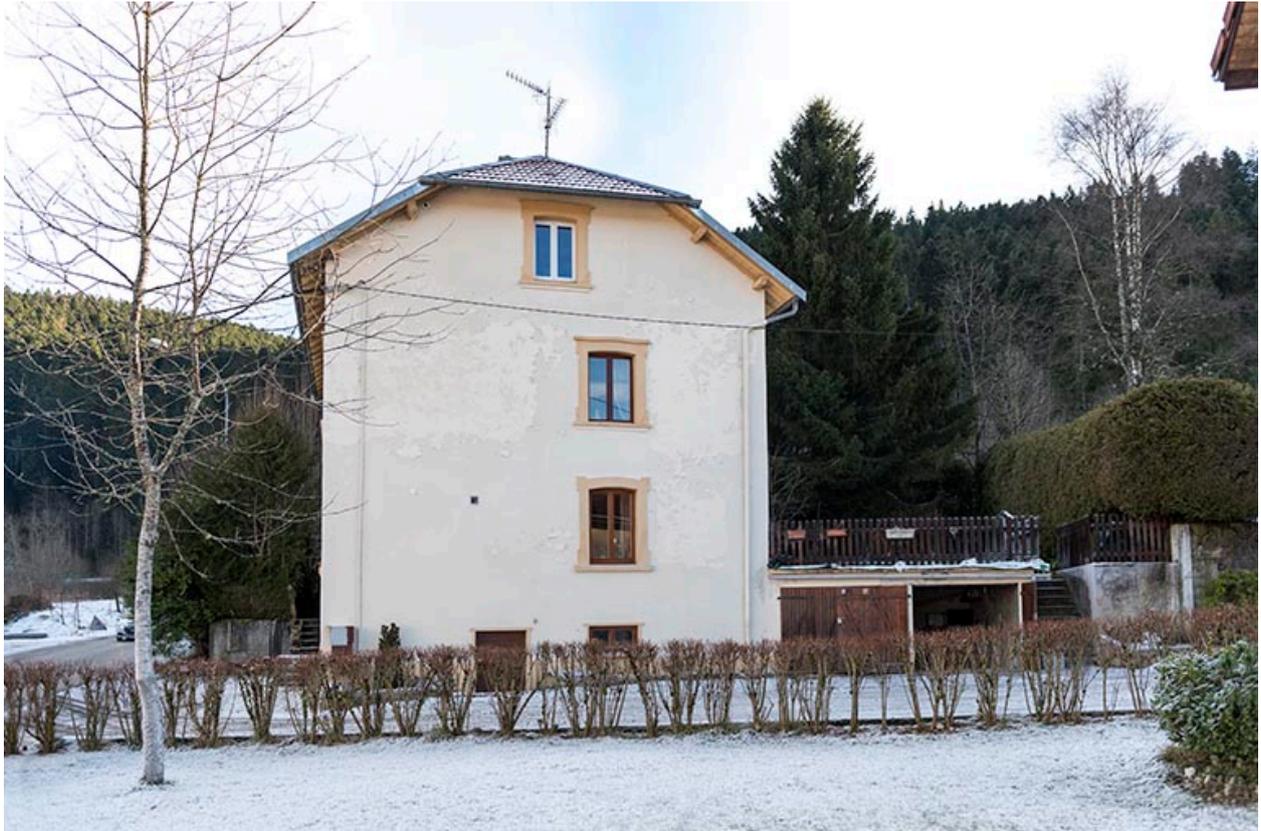
Façade latérale droite.  
Phot. Sonia Dourlot  
IVR43\_20162501649NUC4A

Façade latérale droite.
